INFORME DE VISITA DE CONTROL
N° 022-2022-OCI/0344-SVC

VISITA DE CONTROL
MUNICIPALIDAD DISTRITAL DE MACATE
MACATE, SANTA, ANCASH

**“EJECUCIÓN DE LA OBRA: RECUPERACIÓN DE LA
INSTITUCIÓN EDUCATIVA N.º 88070, CON CÓDIGO LOCAL
N.º 036443- CÓDIGO ARCC N.º 2735- LUPAHUARI-
DISTRITO DE MACATE- SANTA - ANCASH”**

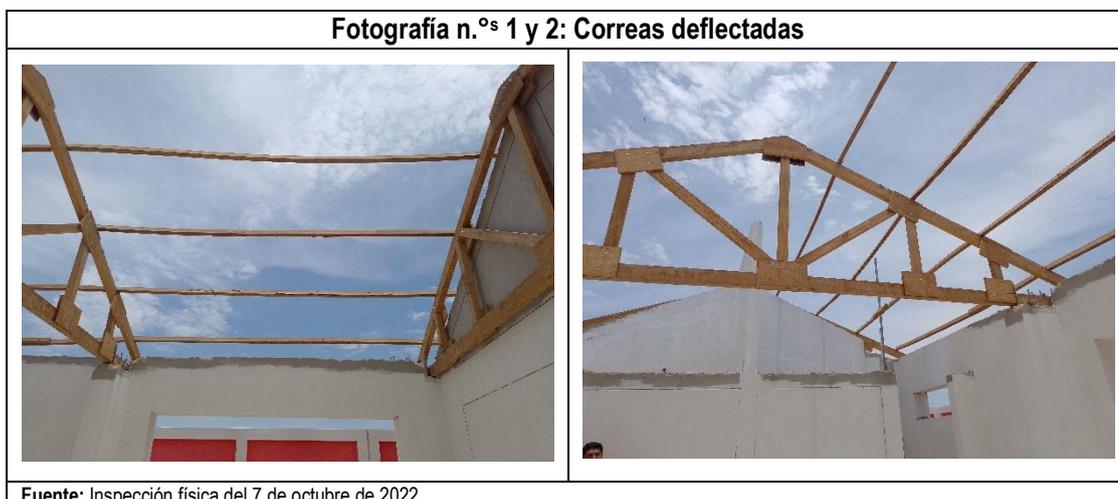
De la inspección física realizada se pudo advertir múltiples correas de madera tornillo de 2"x4" que se no se encuentran alineadas o uniformes, teniendo una deflexión en la su zona central, en el aula 1, 3, 4 y 5; deficiencias en la instalación de la cobertura de teja andina de 0.72x1.14 m. y fisuras en carteras de madera en el servicio higiénico general, administración y salón de usos múltiples (SUM), situaciones que se muestran a continuación:

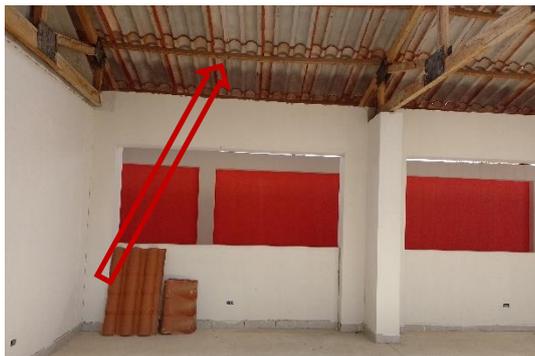
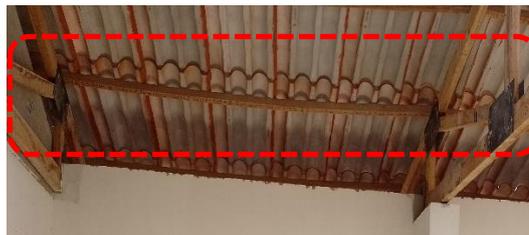
Fotografía n.ºs 3 y 4: Correas deflectadas

Al respecto, las especificaciones técnicas del expediente técnico establecieron que las correas deberán ser de madera tornillo que servirá para la colocación de cobertura de teja andina y se ubicarán de manera perpendicular entres estas; no obstante, como se ha podido evidenciar, las correas no se encuentran alineadas ni uniformes, y en otros, fisuradas; asimismo, en el caso de la cobertura de teja andina, se estableció que se ubicaran cronológicamente una superpuesta a la otra en dirección a la pendiente y se anclaran en puntos específicos acorde a la posición de los arriostres colocados en el techo; es decir, el contratista ejecutor de la obra, no ha realizado las partidas relacionada a la colocación de correas y cobertura con teja andina conforme a las especificaciones técnicas y las buenas prácticas de la ingeniería.

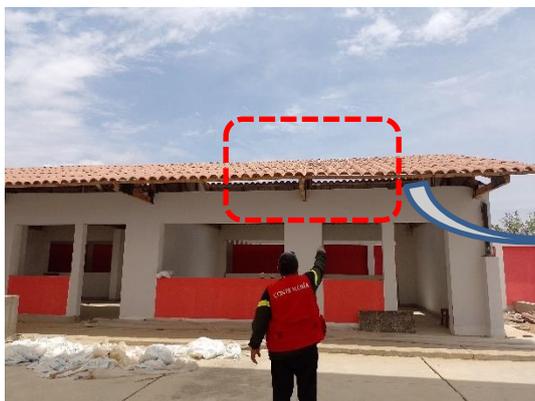
Fotografía n.ºs 5 y 6: Deficiencias en la instalación de la cobertura de teja andina de 0.72x1.14 m.

Se aprecia que la cobertura de teja andina de 0.72x1x14 m, no se encuentra alineada.

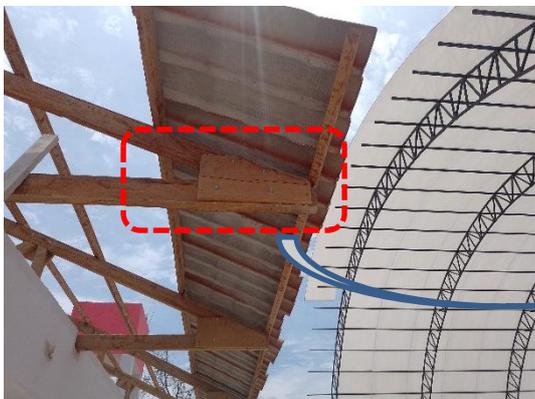
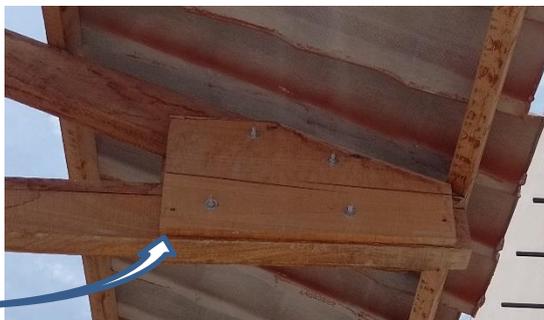
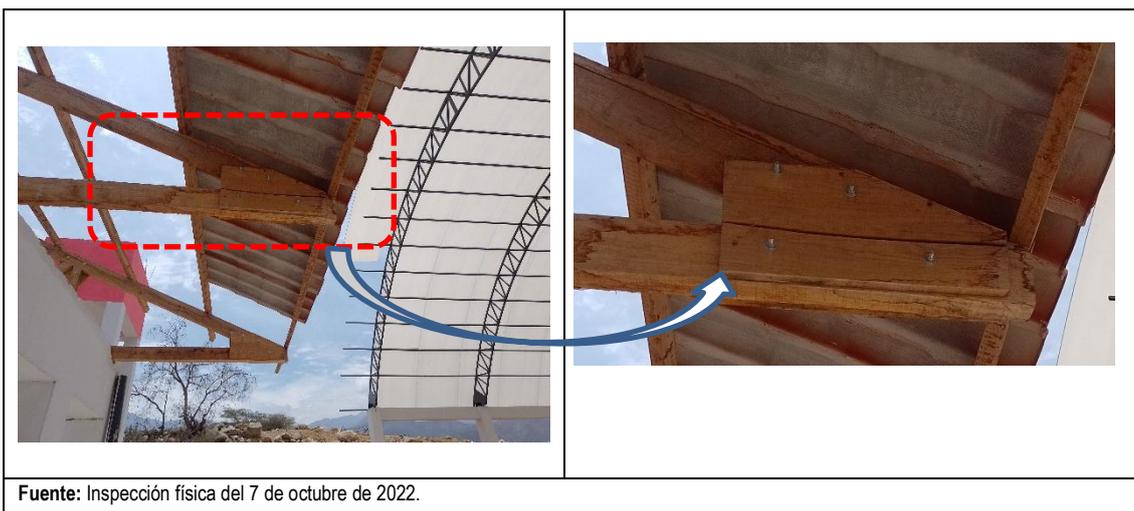
Fotografía n.ºs 7 y 8: Carteras de madera fisuradas

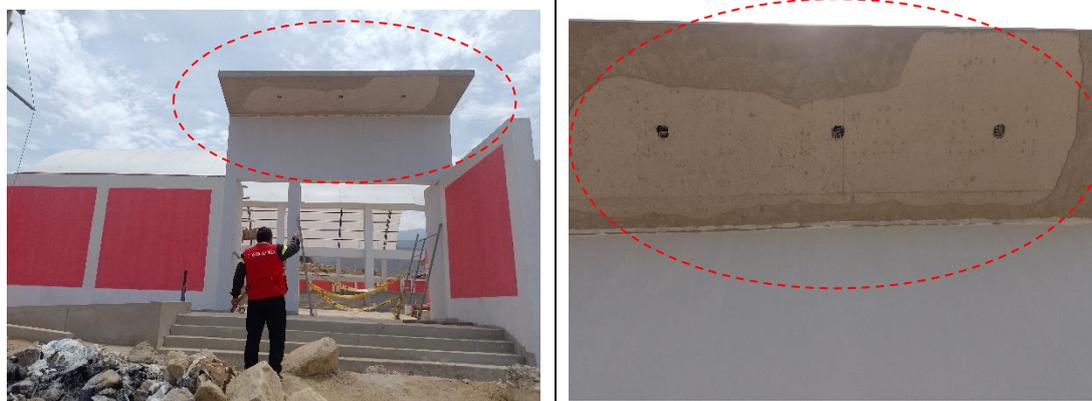
De la inspección física realizada se pudo advertir múltiples deficiencias en la ejecución de la obra tales como: desprendimiento de tarrajeo el pórtico en zona de ingreso, fisuras en los ambientes servicios higiénicos, administración, salón de usos múltiples (SUM), administración, aula 1, aula 2, muros de contención de rampa y deficiencias en el tarrajeo en la administración y aula 1, situaciones que se muestran a continuación:

Fotografía n.ºs 9 y 10: Desprendimiento de tarrajeo en pórtico de ingreso

Al respecto, las especificaciones técnicas del expediente técnico establecieron que los revoques se ejecutarán con una proporción de la mezcla a usarse en el tarrajeo será C: A, 1:4, logrando una superficie plana vertical; no obstante, como ya se ha evidenciado, el contratista ejecutor de la obra, no ha realizado las partidas relacionada a los acabados de la infraestructura educativa conforme a las especificaciones técnicas y las buenas prácticas de la ingeniería.

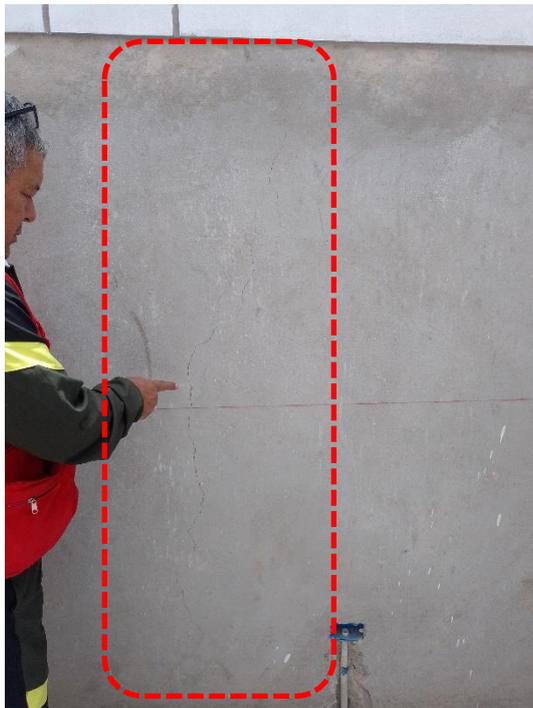
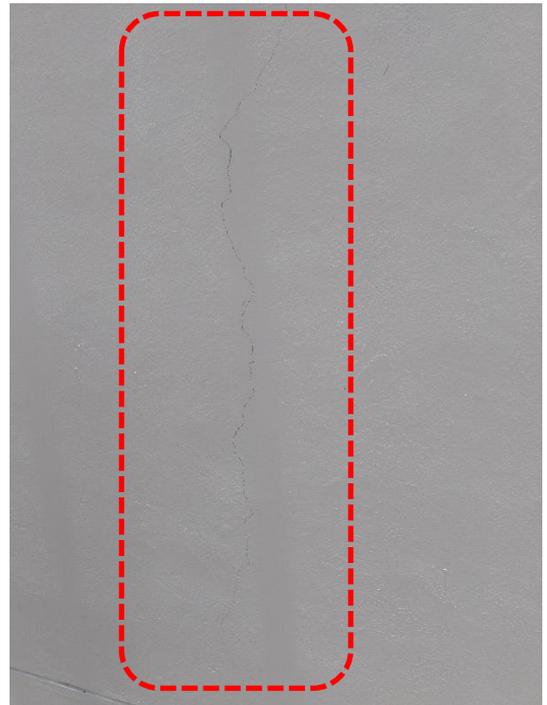
Fotografía n.ºs 11 y 12: Fisuras en los ambientes sshh, administración, SUM, Administración, Aula 1, Aula 2, muros de contención de rampa

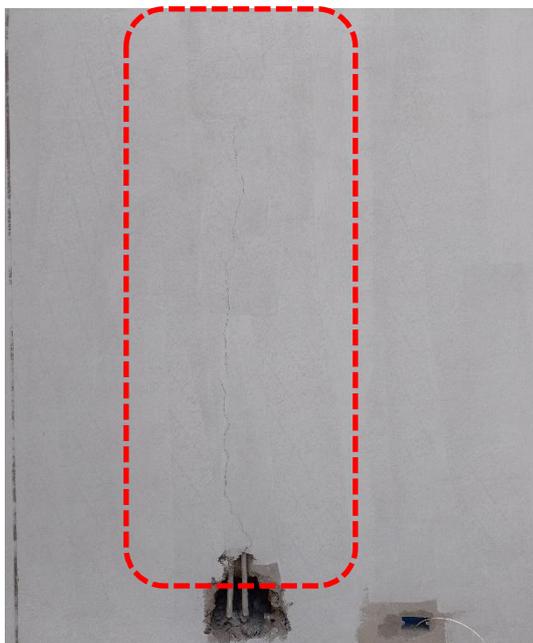
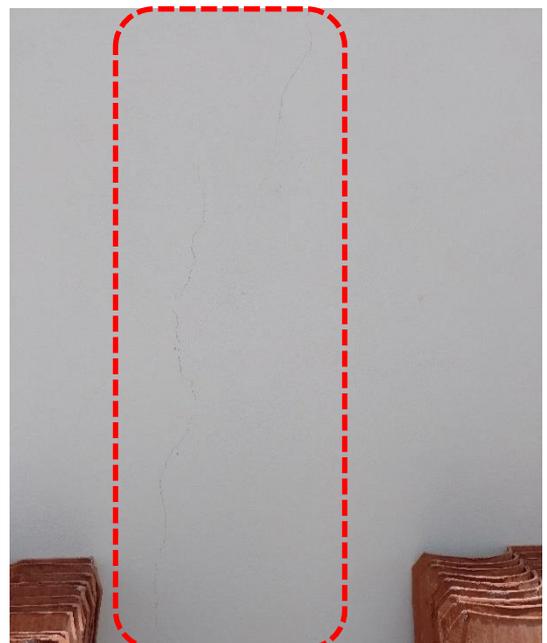
Fotografía n.ºs 13 y 14: Fisuras en los ambientes sshh, administración, SUM, Administración, Aula 1, Aula 2, muros de contención de rampa

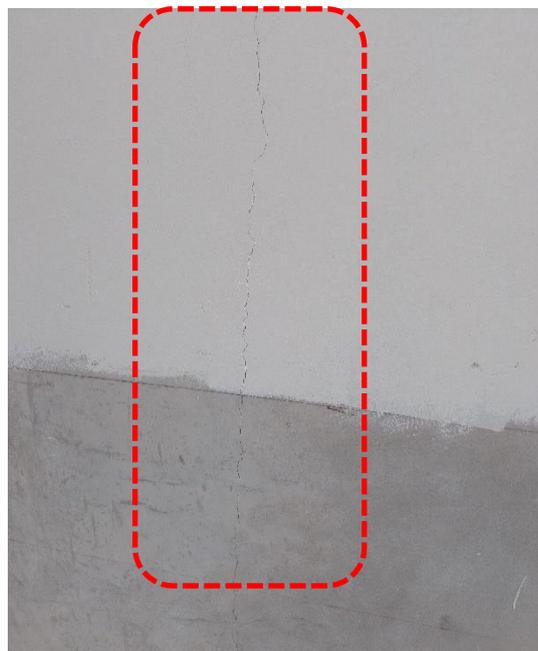
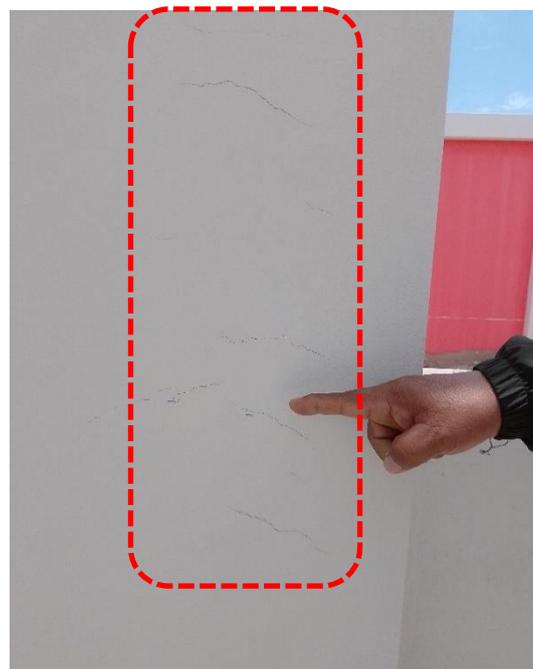
Fotografía n.ºs 15 y 16: Fisuras en los ambientes sshh, administración, SUM, Administración, Aula 1, Aula 2, muros de contención de rampa

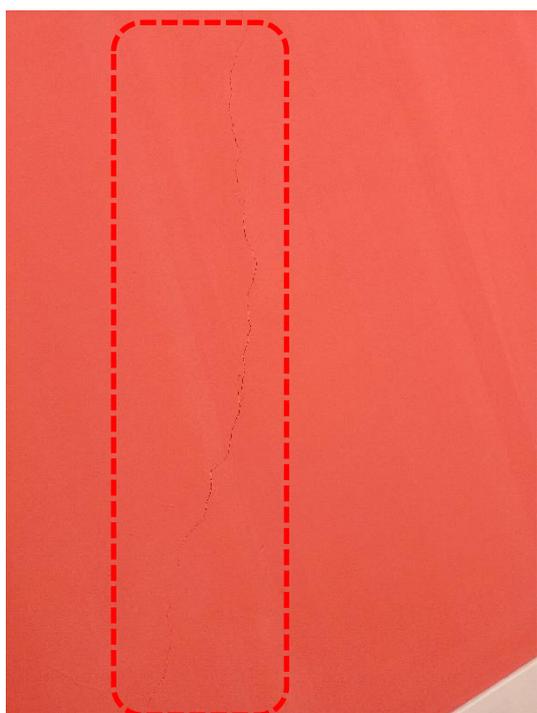
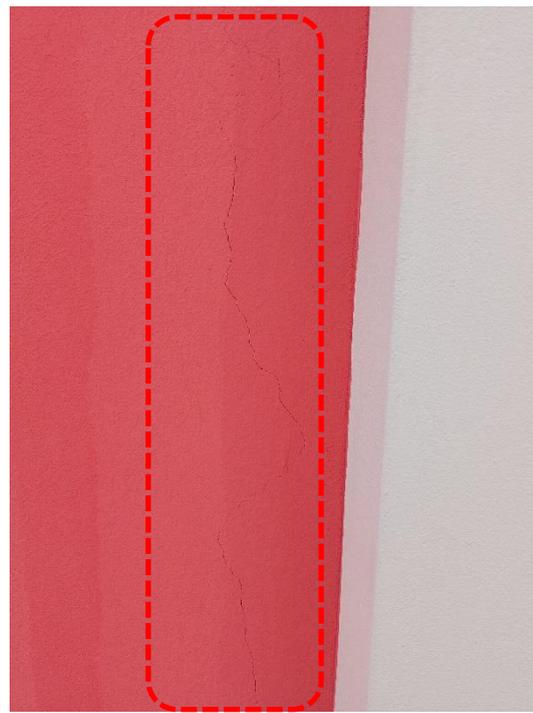
Fotografía n.ºs 17 y 18: Presencia de fisuras en el cerco perimétrico

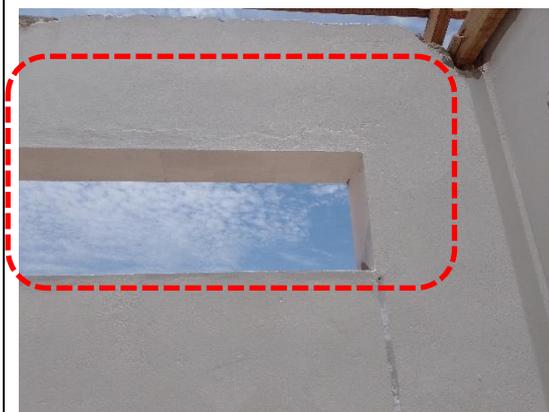
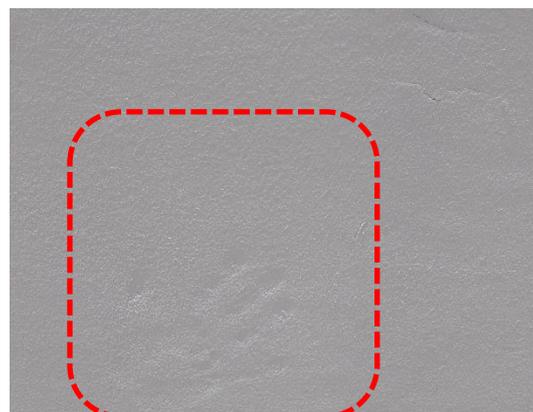
Fotografía n.ºs 19 y 20: Deficiencias en el tarrajeo

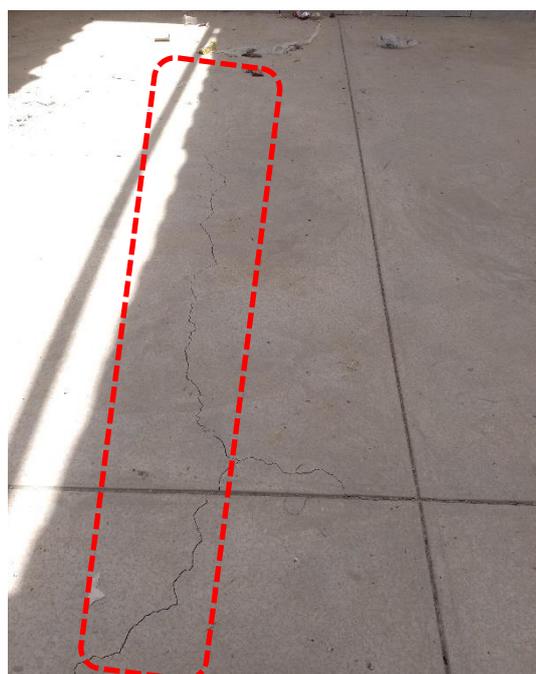
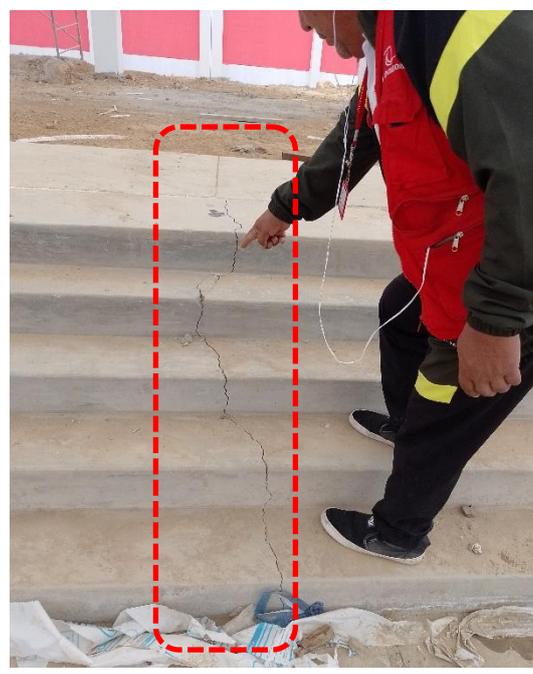
De la inspección física realizada se pudo advertir fisuras en el aula n.º 1, 3 y en gradas del patio, situaciones que se muestran a continuación:

Fotografía n.ºs 21 y 22: Fisuras en pisos

Al respecto, las especificaciones técnicas del expediente técnico establecieron que todos los trabajos sin excepción, se desenvolverán dentro de las mejores prácticas constructivas a fin de asegurar su correcta ejecución y estarán sujetos a la aprobación y plena satisfacción del supervisor; no obstante, como ya se ha evidenciado, se han presentado fisuras en algunos sectores de la infraestructura educativa.

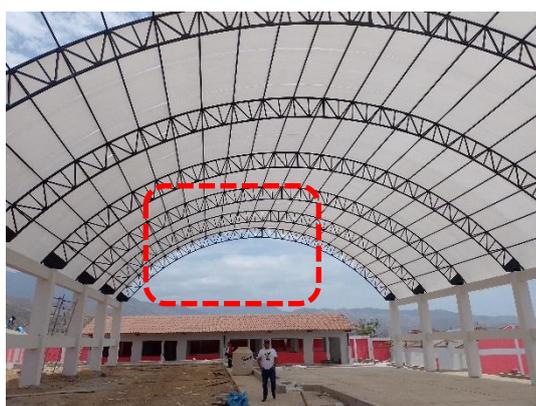
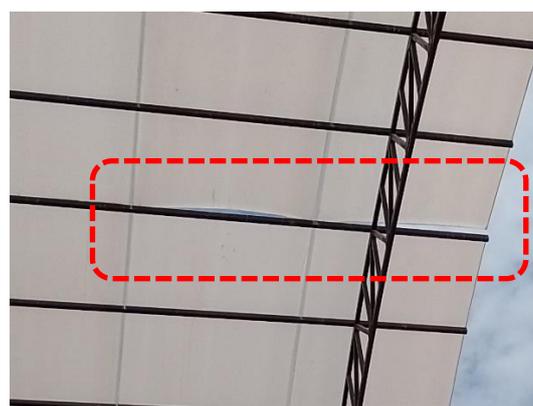
De la inspección física realizada se pudo advertir dos planchas de policarbonato no han sido ancladas correctamente, situación que se muestra a continuación:

Fotografía n.ºs 23 y 24: Planchas de policarbonato no han sido ancladas correctamente

No obstante, como ya se ha evidenciado, el contratista ejecutor de la obra, dos planchas de policarbonato no se encuentran adecuadamente instaladas.
