**INFORME DE HITO DE CONTROL
N° 017-2022-OCI/0376-SCC**

**“RECEPCIÓN Y LIQUIDACIÓN DE LA OBRA: CREACIÓN DE
MURO DE CONTENCIÓN DE PROTECCIÓN FRENTE A
INUNDACIONES DE LA ZONA URBANA DE NAMBALLE,
UBICADA EN LA MARGEN DERECHA DEL RIO NAMBALLE,
TRAMO PUENTE SANTUARIO - PUENTE LA LIMAS
NAMBALLE DEL DISTRITO DE NAMBALLE - PROVINCIA DE
SAN IGNACIO - DEPARTAMENTO DE CAJAMARCA - CUI N.º
2443664”**

**HITO DE CONTROL N° 1: CULMINACIÓN Y RECEPCIÓN DE
OBRA**

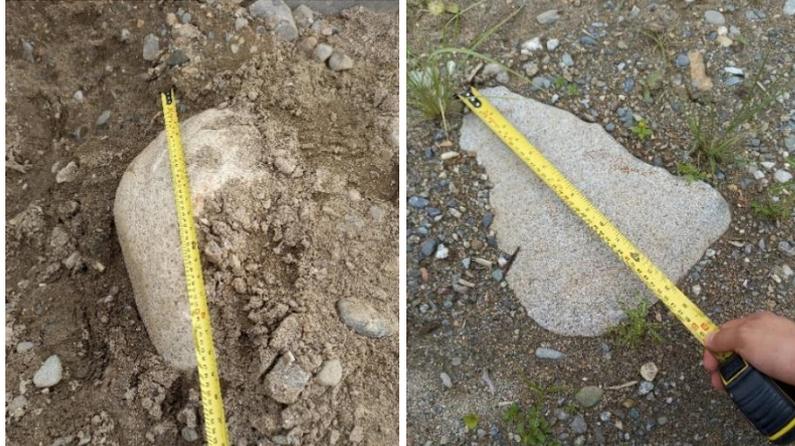
Se evidenció la presencia de gravas con tamaños de 8", 12" y 20" de diámetro en el hormigón utilizado como material granular de relleno, situación que se dejó constancia a través del "ACTA DE INSPECCIÓN FÍSICA N° 01-2022-OCI/0376-SCC" de 3 de junio de 2022, tal como se muestra en la imagen siguiente:

Imagen n.º 1
Presencia de gravas con tamaños de 8", 12" y 20" de diámetro en el relleno

En ese sentido, se evidencia que la ejecución de la partida "01.03.02.05. Relleno con material en capas de 0,30 m" no se encuentra acorde a las especificaciones técnicas del expediente técnico, toda vez que, el material granular no se habría compactado en capas de 30 cm de espesor; hecho que fue advertido por el supervisor de obra antes de la recepción de obra.

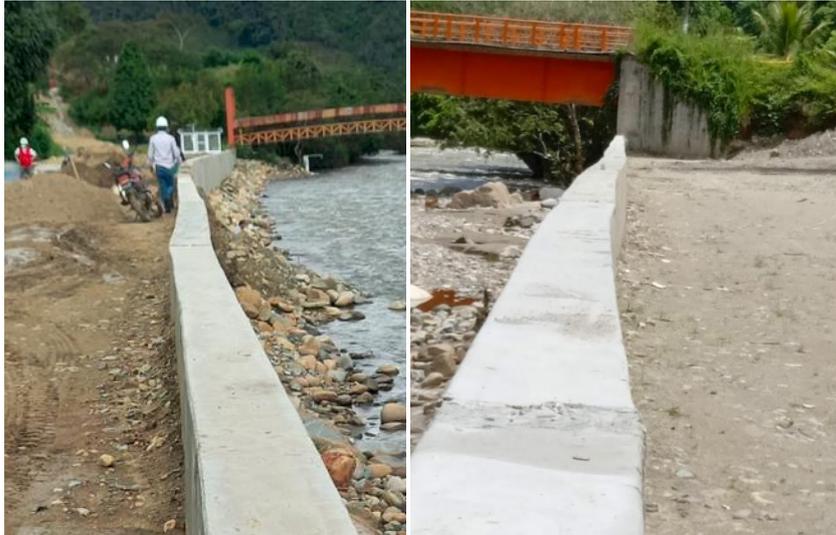
Imagen n.º 2

Se evidenció que los muros de contención ubicados en las progresivas Km 0+170 y 0+860 presentan desviaciones en su alineamiento, situación que se dejó constancia a través del “ACTA DE INSPECCIÓN FÍSICA N° 01-2022-OCI/0376-SCC” de 3 de junio de 2022, tal como se muestra:

Presencia de muros de contención con desviaciones en su alineamiento

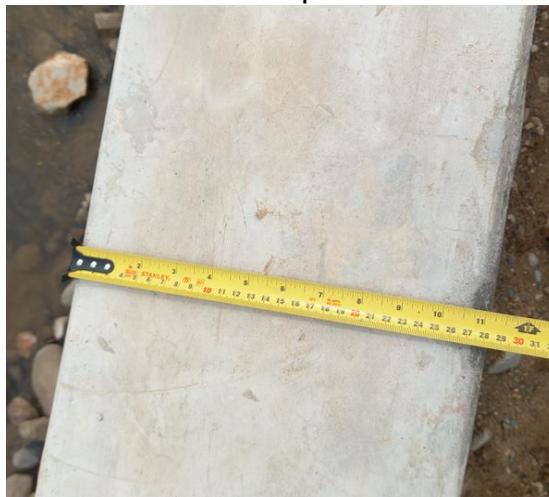
Imagen n.º 3

Así mismo, de acuerdo al plano “Sección típica Muro de Contención – MC-1” del expediente técnico de obra, se determinó que el ancho de las coronas de los muros de contención es de 30 cm, sin embargo, se evidenció que el muro de contención ubicado en la progresiva 0+180 tiene un ancho en la corona de 28 cm, tal como se muestra:

Muro de contención con un ancho de corona inferior al establecido en el expediente técnico

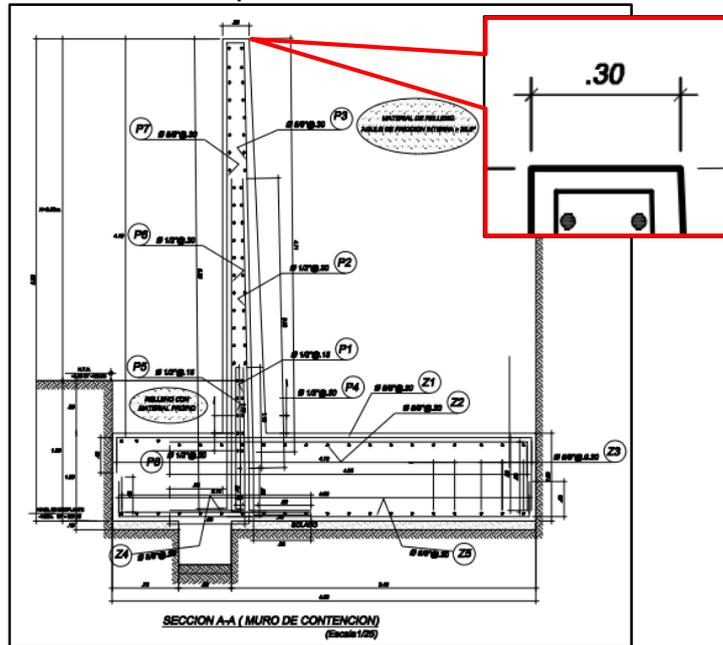
Imagen n.º 4
Sección típica del muro de contención

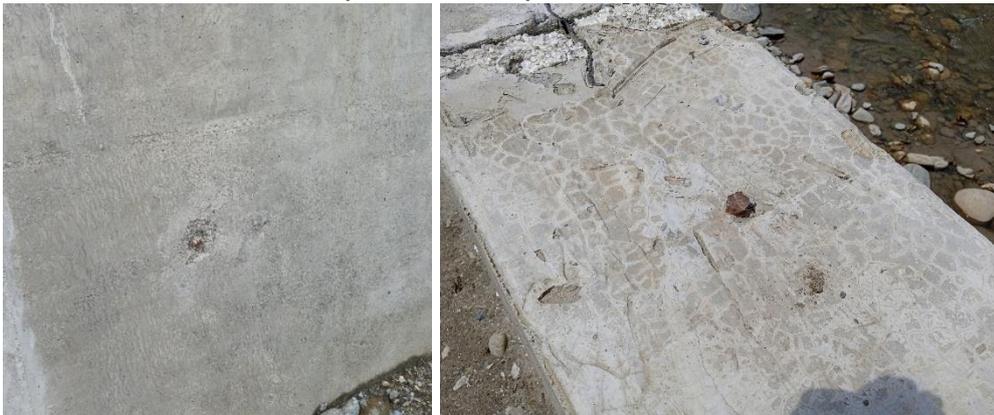
Además, se evidenció presencia de acero expuesto a la intemperie en los muros de contención ubicados en las progresivas Km 0+270, 0+295, 0+375, 0+503, 0+510, 0+512, 0+565, 0+580, 0+590, 0+620, 0+660, 0+670, 0+702, 0+710, 0+724 y 0+905, situación que se dejó constancia a través de las "ACTA DE INSPECCIÓN FÍSICA N° 01-2022-CG/SEDEN" de 8 de marzo de 2022 y "ACTA DE INSPECCIÓN FÍSICA N° 01-2022-OCI/0376-SCC" de 3 de junio de 2022, tal como se muestra:

Imagen n.º 5
Presencia de acero expuesto a la intemperie en los muros de contención

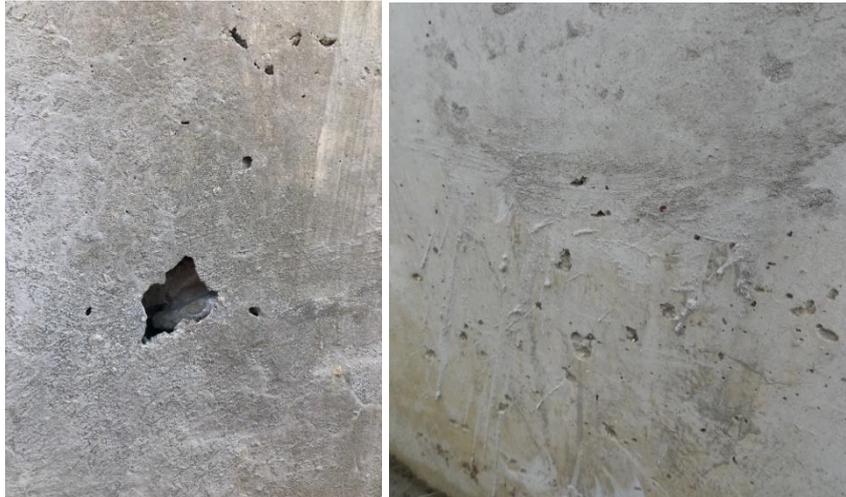
De la misma manera, se evidenció presencia de cangrejeras³ en los muros de contención ubicados en las progresivas Km 0+295, 0+710, 0+840, 0+878 y 0+920, situación que se dejó constancia a través de las “ACTA DE INSPECCIÓN FÍSICA N° 01-2022-CG/SEDEN” de 8 de marzo de 2022 y “ACTA DE INSPECCIÓN FÍSICA N° 01-2022-OCI/0376-SCC” de 3 de junio de 2022, tal como se muestra:

Imagen n.º 6
Presencia de cangrejeras en muros de contención

Al respecto, cabe detallar que una “cangrejera” es una zona con vacío o bolsas de aire en el concreto, que se generan por diferentes factores, entre ellos, la pérdida o separación de finos por causa de la segregación del concreto durante el proceso de vaciado o una inadecuada colocación del concreto, que pueden tener una trascendencia de perjuicio o daño a los elementos estructurales, incumpliendo lo establecido en la Norma Técnica de Edificación E.060 Concreto Armado del Reglamento Nacional de Edificaciones, que establece que durante la colocación del concreto, se debe compactar cuidadosamente a fin de ser acomodado por completo alrededor del refuerzo y de los agregados.

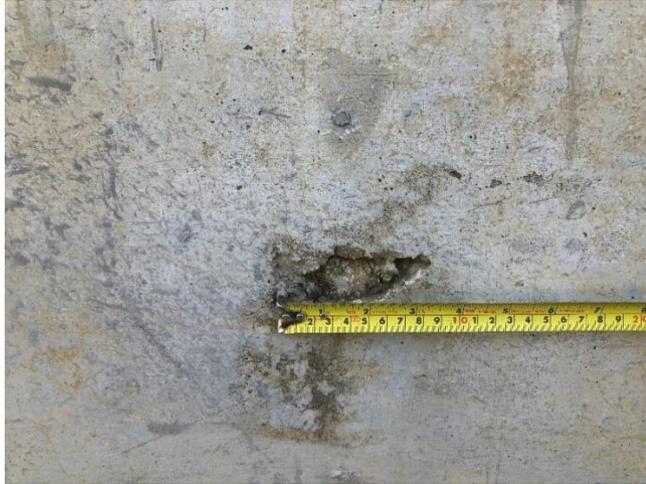
Sin embargo, se evidenció la presencia de un agregado grueso de 3,5" de diámetro en el concreto del muro de contención ubicado en la progresiva 0+285, situación que se dejó constancia a través del "ACTA DE INSPECCIÓN FÍSICA N° 01-2022-CG/SEDEN" de 8 de marzo de 2022; siendo un diámetro superior al establecido en las especificaciones técnicas del expediente técnico de obra, tal como se muestra:

Imagen n.º 7
Agregado grueso de 3,5" de diámetro en muro de contención

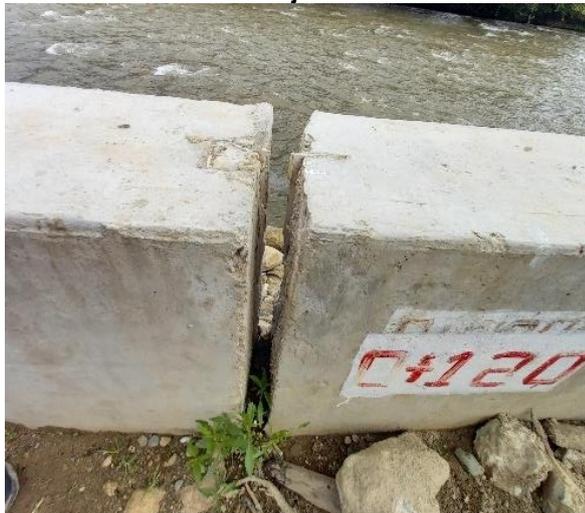
Se evidenció la falta de instalación del water stop 9" para sellar la junta de construcción del muro de contención ubicado en la progresiva Km 0+120, situación que se dejó constancia a través del "ACTA DE INSPECCIÓN FÍSICA N° 01-2022-OCI/0376-SCC" de 3 de junio de 2022, tal como se muestra:

Imagen n.º 8
Falta de sellador de junta de construcción

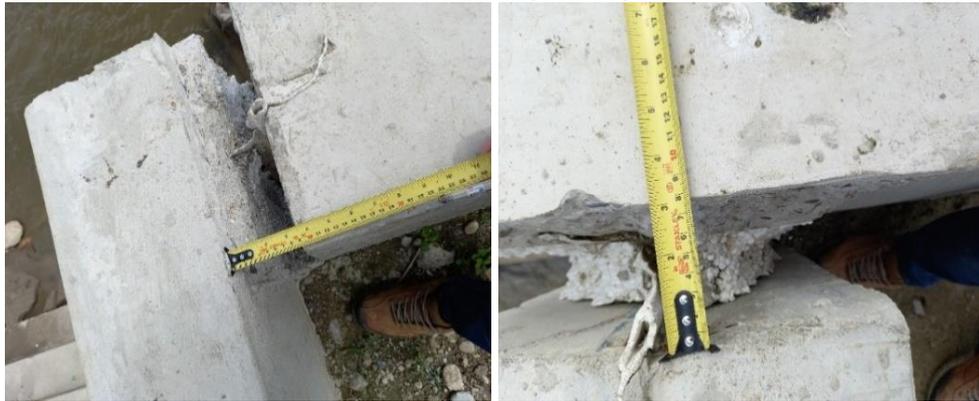
Además, se evidenció que la junta de construcción entre el muro de contención y el muro derecho de la escalinata n.º 3 tiene un espesor de 9 cm. Así mismo, la junta de construcción entre el muro de contención y el muro izquierdo de la escalinata n.º 2 tiene un espesor de 8 cm, situación que se dejó constancia a través del “ACTA DE INSPECCIÓN FÍSICA N° 01-2022-OCI/0376-SCC” de 3 de junio de 2022; incumpliendo lo establecido en el expediente técnico de obra, que establece que el espesor de la junta de construcción debe ser de 2 pulgadas (5,08 cm), tal como se muestra:

Imagen n.º 9
Juntas de construcción con un espesor superior a los 5 cm

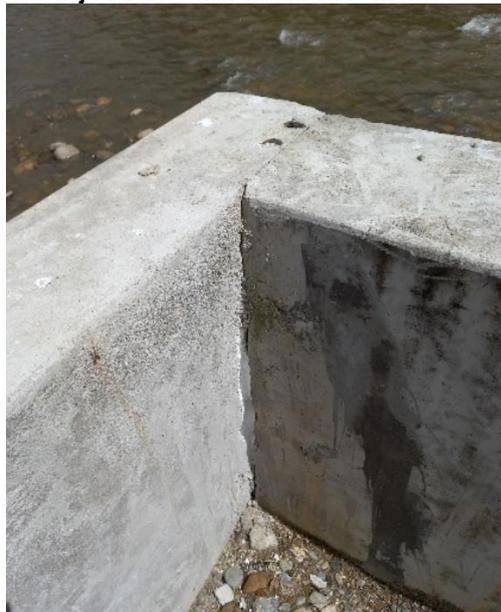
Así mismo, se evidenció la falta de junta de construcción entre el muro de contención y el muro derecho de la escalinata n.º 7, situación que se dejó constancia a través del “ACTA DE INSPECCIÓN FÍSICA N° 01-2022-CG/SEDEN” de 8 de marzo de 2022, tal como se muestra:

Imagen n.º 10
Ausencia de junta de construcción entre muros de contención

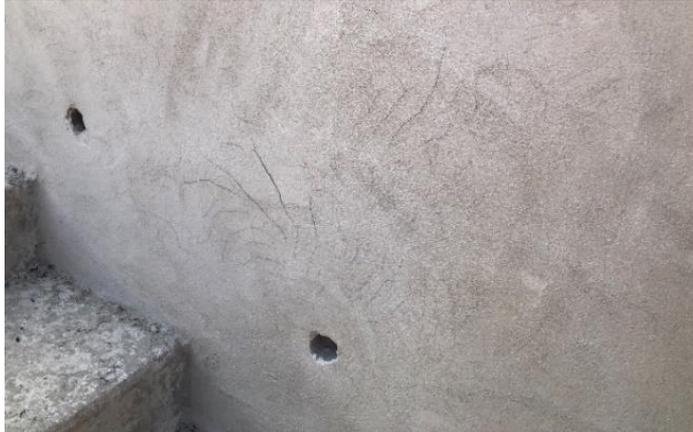
Se evidenció la presencia de fisuras en el acabado de los muros de las escalinatas ubicadas en las progresivas Km 0+340, 0+460 y 0+588, situación que se dejó constancia a través del “ACTA DE INSPECCIÓN FÍSICA N° 01-2022-CG/SEDEN” de 8 de marzo de 2022, tal como se muestra:

Imagen n.º 11
Fisuras en el acabado de los muros de las escalinatas

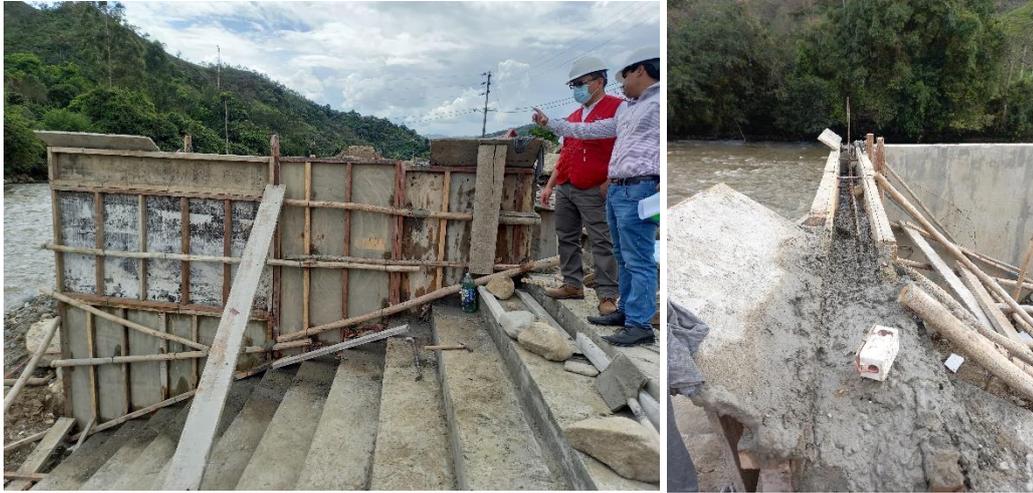
Durante la visita realizada a la obra el día 3 de junio de 2022 por parte de la Comisión de Control, de la cual se dejó constancia a través del "ACTA DE INSPECCIÓN FÍSICA N.º 01-2022-OCI/0376-SCC" de 3 de junio de 2022, se evidenció personal obrero ejecutando partidas relacionadas a la elaboración de concreto del muro de la escalinata n.º 1, sin la presencia de algún profesional técnico, conforme se detalla a continuación:

Imagen n.º 21
Ejecución de partidas sin la dirección de un personal técnico
