INFORME DE VISITA DE CONTROL
N° 024-2022-OCI/0396-SVC

**EJECUCIÓN DE LA OBRA: “CREACIÓN DE SISTEMA DE
EVACUACIÓN DE AGUAS PLUVIALES DE LA ZONA
URBANA MARGINAL DE QUINTANILLA PAMPA DEL
DISTRITO DE ASCENSIÓN – HUANCVELICA –
HUANCVELICA”**

**PERÍODO DE EVALUACIÓN:
DEL 5 DE OCTUBRE DE 2022 AL 11 DE OCTUBRE DE 2022**

HUANCVELICA, 14 DE OCTUBRE DE 2022

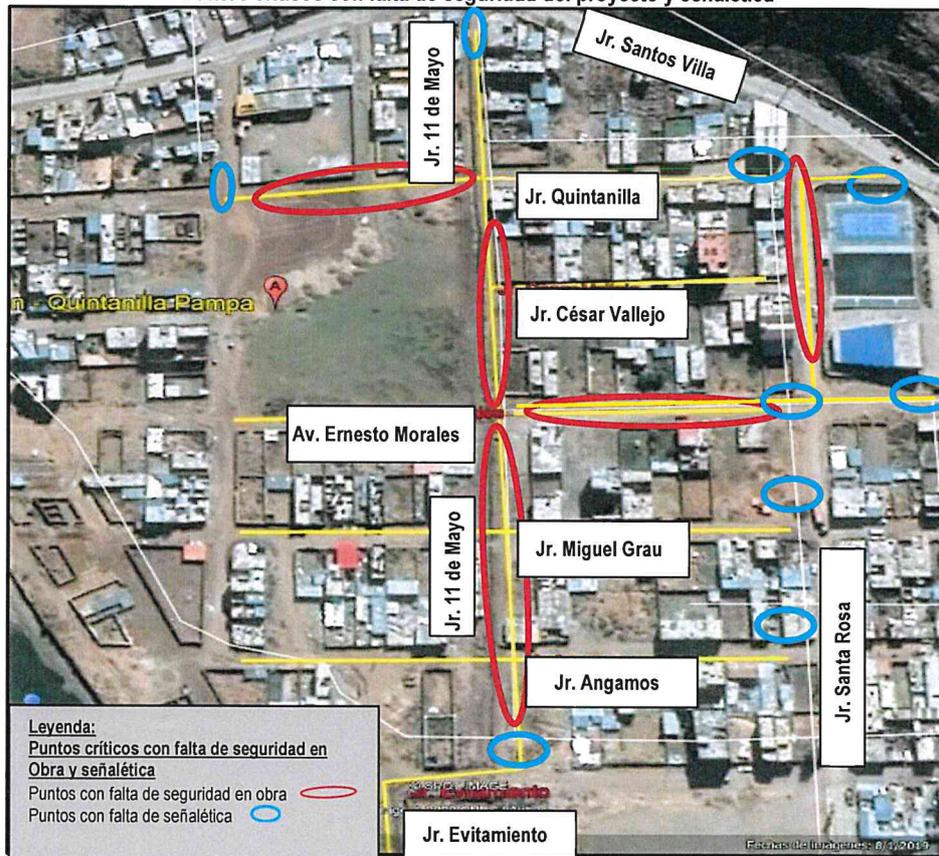
Imagen 1
Puntos críticos con falta de seguridad del proyecto y señalética

De la visita de inspección física realizada a la Obra el 5 de octubre de 2022¹, se advierte que las medidas de seguridad y la señalización no son las adecuadas, debido a que las cintas y mallas de seguridad de los interceptores, colector principal (Jr. 11 de Mayo) y los colectores secundarios, (Jr. Santos Villa, Jr. Santa Rosa y Av. Ernesto Morales) se encuentran deterioradas y no se tiene la señalética de advertencia en los puntos de ingreso de la Obra; además, se cuenta con terminaciones expuestas de los aceros corrugados en el alcantarillado pluvial, el mismo que no cuenta con tapas de concreto en el Jr. Ernesto Morales, conforme se muestra a continuación:

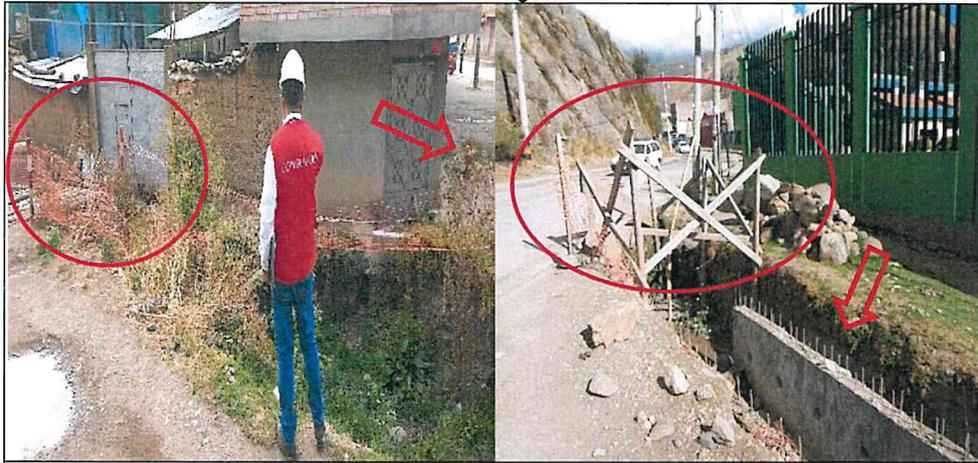
Galería de imagen n.º 1

Interceptor ubicado en el Jr. Santos Villa y Jr. 11 de Mayo sin señalética de seguridad y con mayas de deterioradas.

Interceptor ubicado en el Jr. Santos Villa y Jr. Santa Rosa sin señalética y sin franjas de seguridad.

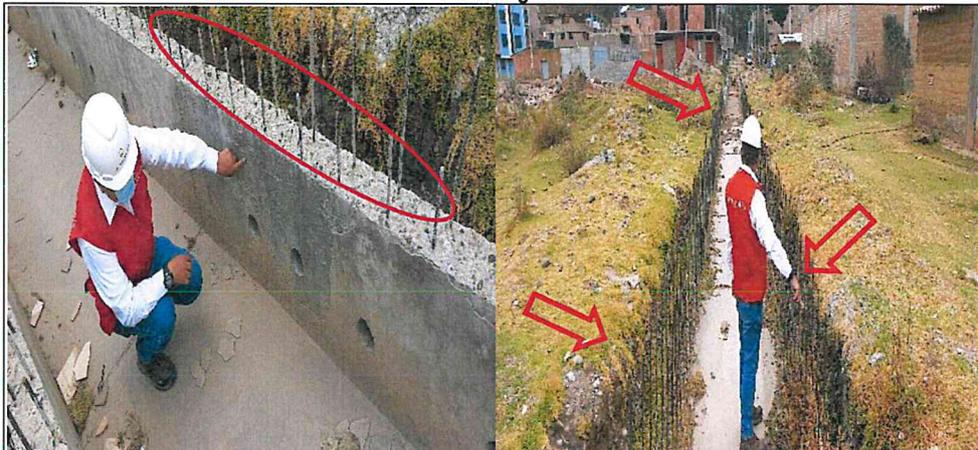
Galería de imagen n.º 2

Alcantarillado pluvial de concreto con aceros expuestos en Jr. Quintanilla

Alcantarillado pluvial de concreto sin vaciar con aceros expuestos en Jr. Quintanilla

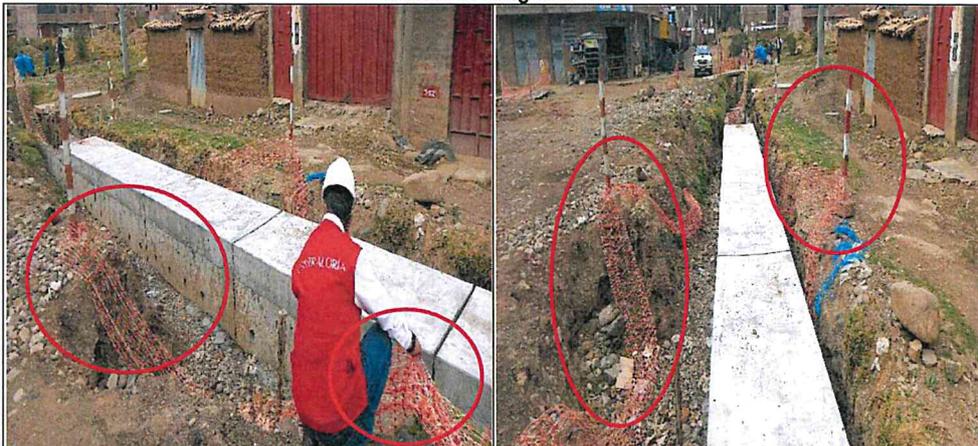
Galería de imagen n.º 3

Alcantarillado pluvial de concreto con mayas de seguridad deterioradas en el Jr. Ernesto Morales

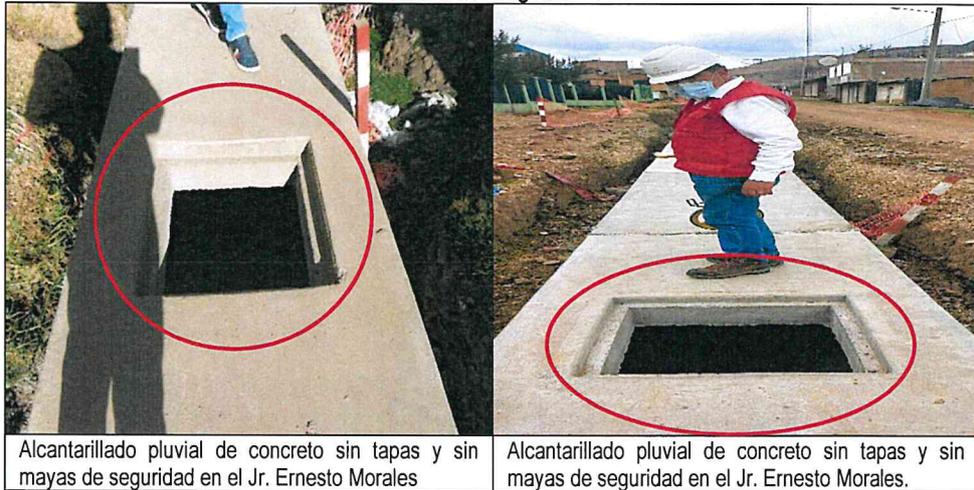
Galería de imagen n.º 4

Alcantarillado pluvial de concreto sin tapas y sin mayas de seguridad en el Jr. Ernesto Morales

Alcantarillado pluvial de concreto sin tapas y sin mayas de seguridad en el Jr. Ernesto Morales.

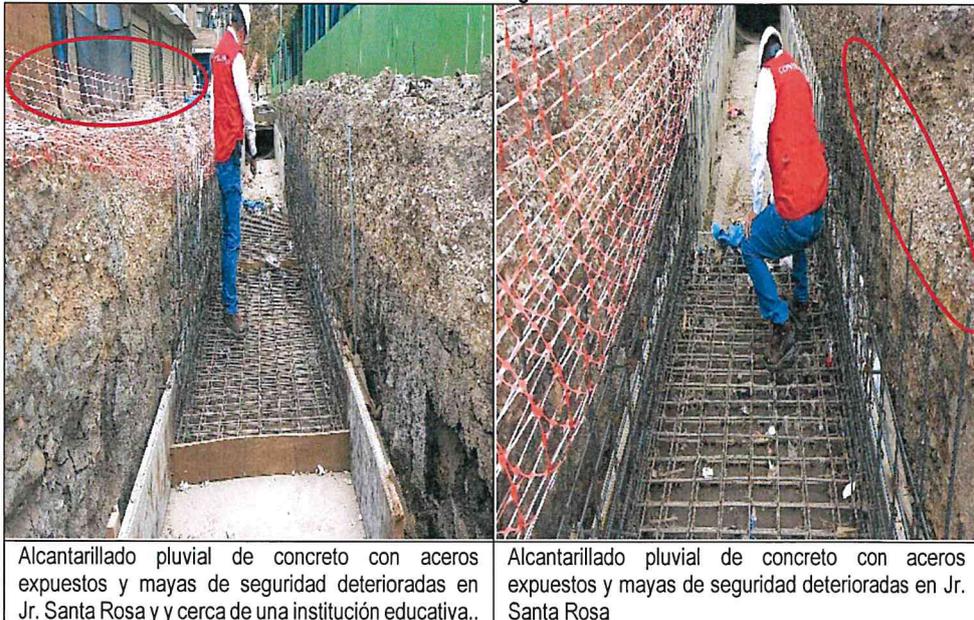
Galería de imagen n.º 5

Alcantarillado pluvial de concreto con aceros expuestos y mayas de seguridad deterioradas en Jr. Santa Rosa y y cerca de una institución educativa..

Alcantarillado pluvial de concreto con aceros expuestos y mayas de seguridad deterioradas en Jr. Santa Rosa

La situación señalada podría generar riesgo a la integridad física y posibles accidentes de los transeúntes de la zona y de los beneficiarios del proyecto.

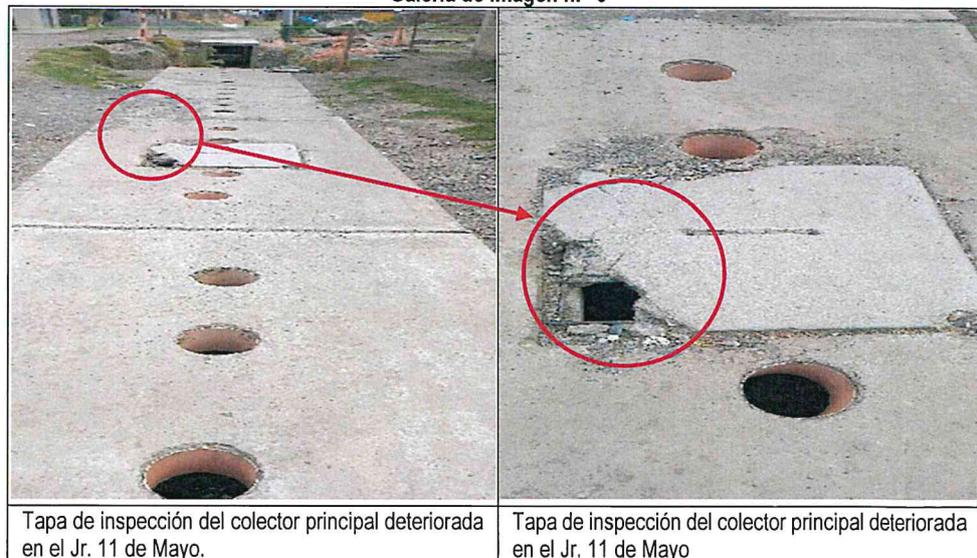
Galería de imagen n.º 6

De la visita de inspección física realizada a la Obra el 5 de octubre de 2022², se advierte trabajos deteriorados en el alcantarillado pluvial de concreto del colector principal y secundario, debido a que el mismo cuenta con tapas de concreto deterioradas y rotas; así como estructuras de armado de acero con presencia de óxido, conforme se detalla y muestra a continuación:

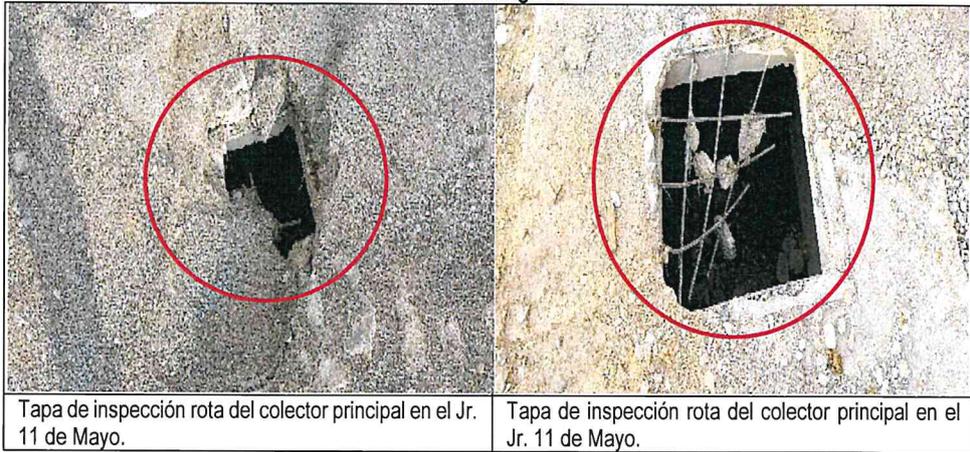
Galería de imagen n.º 7

| N.º | Ubicación | Tipo de estructura | Observación |
|---|---|--|---|
| 1 | Jr. 11 de Mayo | Alcantarillas de concreto del colector principal (tapas de inspección) | Se tiene una (1) tapa que se está deteriorando y dos (2) tapas rotas. |

Tapa de inspección rota del colector principal en el Jr. 11 de Mayo.

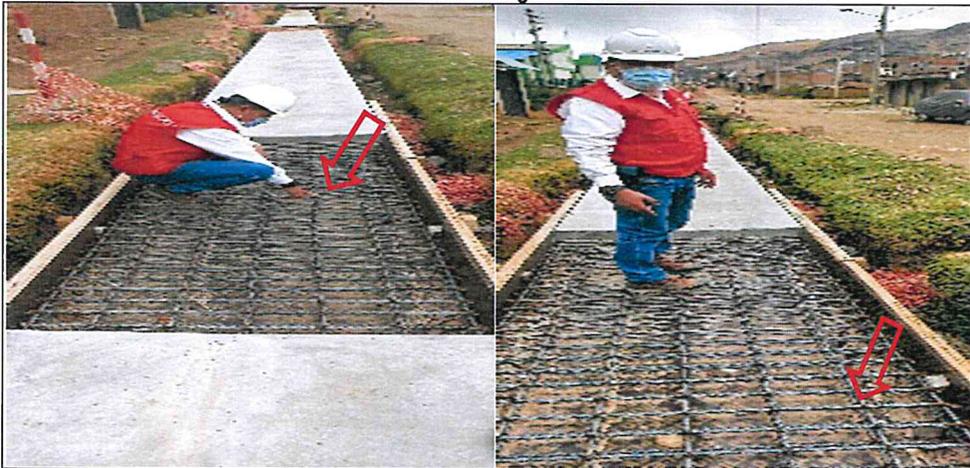
Galería de imagen n.º 8

| N.º | Ubicación | Tipo de estructura | Observación |
|---|---|--|---|
| 2 | Av. Ernesto Morales | Alcantarillas de concreto del colector secundario (aceros expuestos) | Se tiene estructura aceros expuestos en losa del colector secundario con presencia de óxido. |

Aceros expuestos en losa del colector secundario con presencia de óxido en la Av. Ernesto Morales

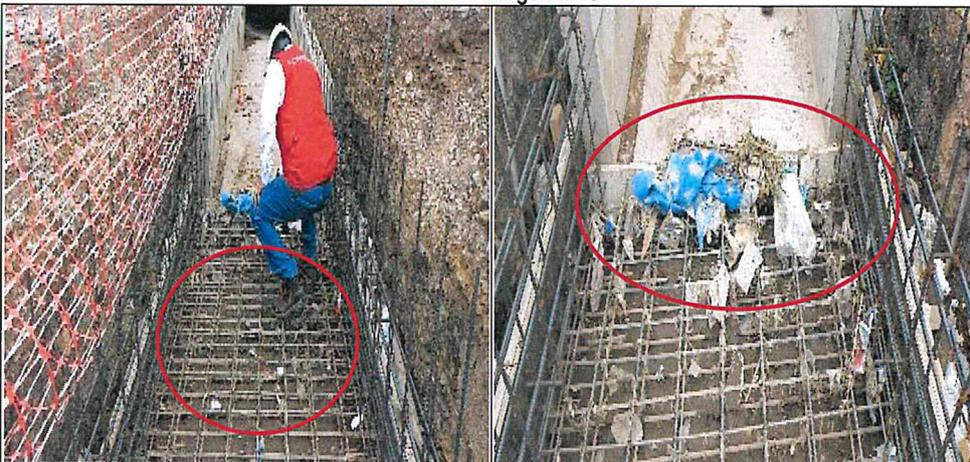
Galería de imagen n.º 9

| N.º | Ubicación | Tipo de estructura | Observación |
|---|---|--|---|
| 3 | Jr. Santa Rosa | Alcantarillas de concreto del colector secundario (aceros expuestos) | Se tiene aceros expuestos de losa, muros y piso del colector secundario con presencia de óxido los cuales también contienen basura entre su estructura. |

Aceros expuestos de muros y piso del colector secundario con presencia de óxido en el Jr. Santa Rosa

Presencia de basura en aceros expuestos de muros y piso del colector secundario con presencia de óxido en el Jr. Santa Rosa

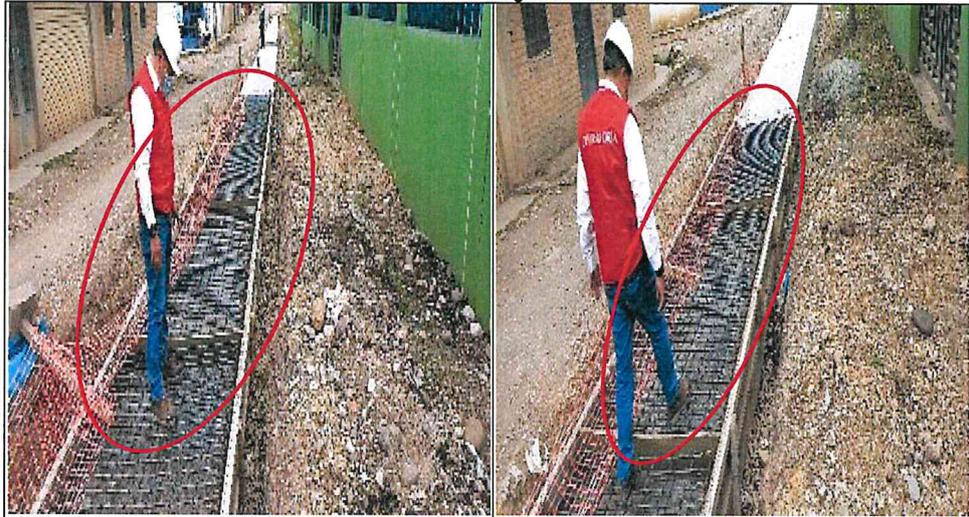
Galería de imagen n.º 10

Aceros expuestos en losa del colector secundario con presencia de óxido en el Jr. Santa Rosa.

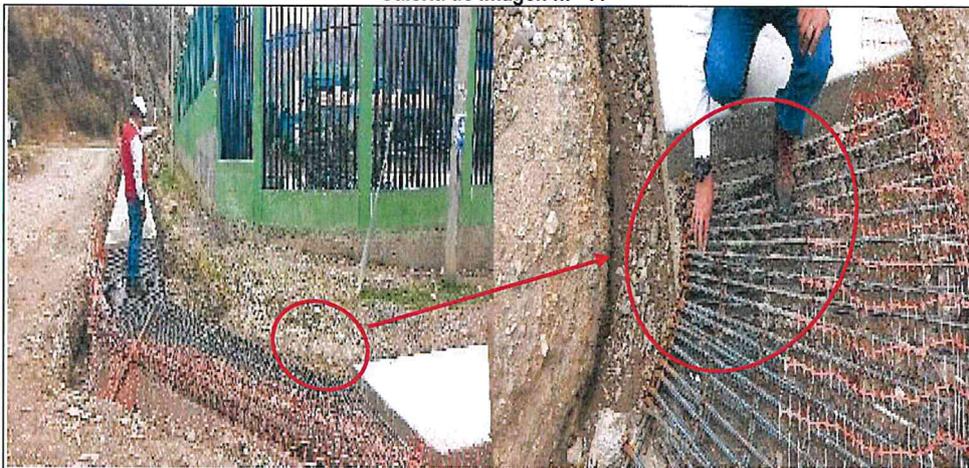
Galería de imagen n.º 11

| N.º | Ubicación | Tipo de estructura | Observación |
|---|---|--|---|
| 4 | Jr. Quintanilla | Alcantarillas de concreto del colector r secundario (aceros expuestos) | Se tiene estructura aceros expuestos en losa del colector secundario con presencia de óxido. |

Aceros expuestos en losa del colector secundario con presencia de óxido en el Jr. Quintanilla

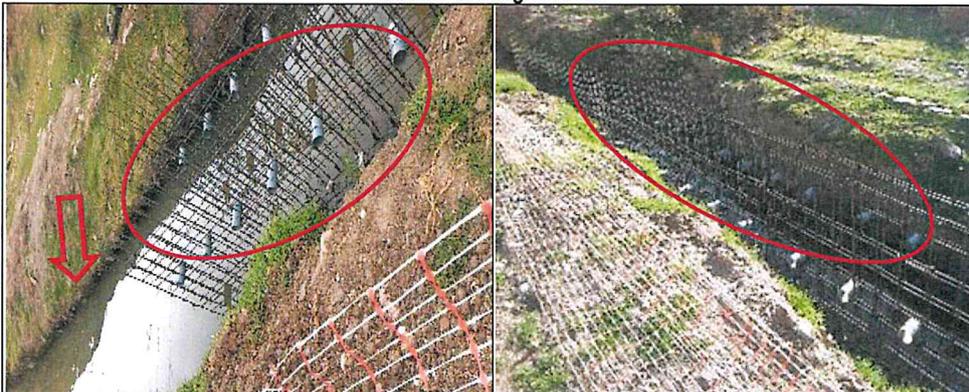
Galería de imagen n.º 12

| N.º | Ubicación | Tipo de estructura | Observación |
|---|---|--|---|
| 5 | Jr. 11 de Mayo | Alcantarillas de concreto del colector principal (aceros expuestos y sumergidos) | Se tiene estructura aceros del muro del colector principal con presencia de óxido los cuales están sumergidos en el agua estancada. |

Aceros del muro del colector principal sumergidos en con presencia de óxido en el Jr. 11 de Mayo

La situación expuesta genera riesgo en la calidad de la obra y el funcionamiento del alcantarillado pluvial, toda vez que se tiene tapas de concreto deterioradas y rotas; así como aceros colocados con presencia de óxidos.

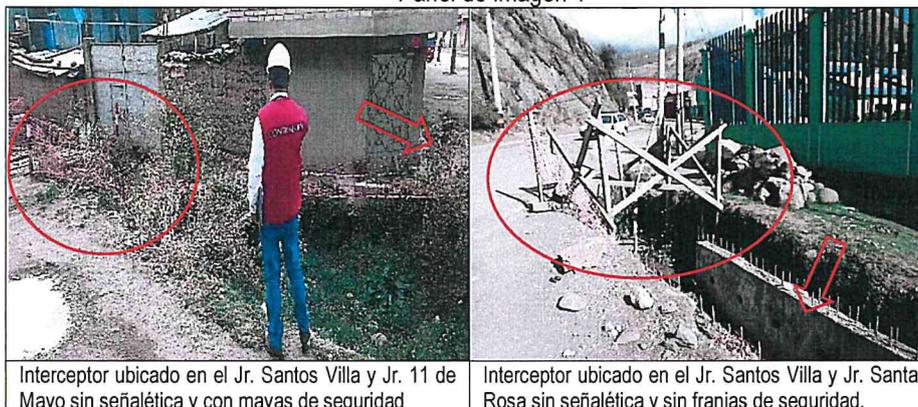
Panel de imagen 1

Interceptor ubicado en el Jr. Santos Villa y Jr. 11 de Mayo sin señalética y con mayas de seguridad

Interceptor ubicado en el Jr. Santos Villa y Jr. Santa Rosa sin señalética y sin franjas de seguridad.

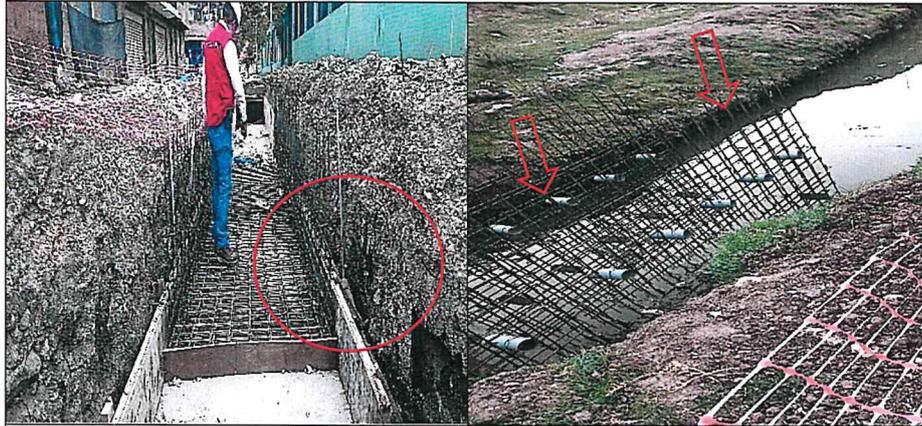
Alcantarilla de concreto con aceros expuestos y mayas de seguridad deterioradas en Jr. Santa Rosa | Empozamiento y aceros expuestos sin seguridad en el Jr. 11 de Mayo, colector principal

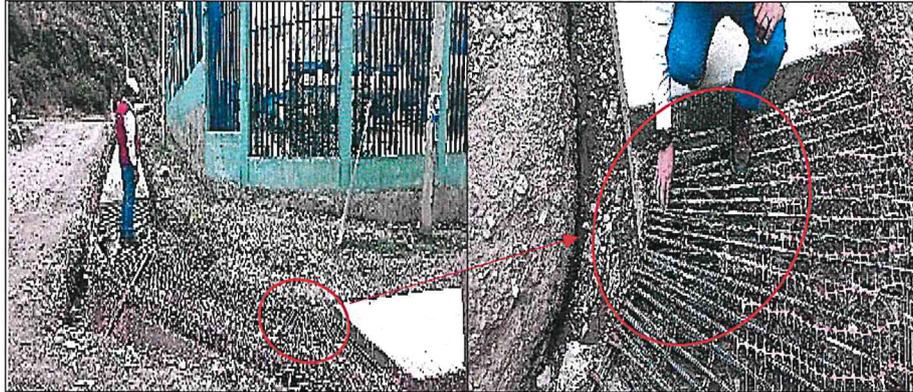
Aceros expuestos en losa del colector secundario con presencia de óxido en el Jr. Quintanilla
