### **INFORME DE ORIENTACIÓN DE OFICIO** **N° 17-2022-OCI/0398-SOO**

**“MEJORAMIENTO DEL SERVICIO DEPORTIVO EN EL**  
**ESTADIO MUNICIPAL DEL DISTRITO DE COLPAS –**  
**PROVINCIA DE AMBO – DEPARTAMENTO DE HUÁNUCO”**

**AMBO, 20 DE OCTUBRE DE 2022**

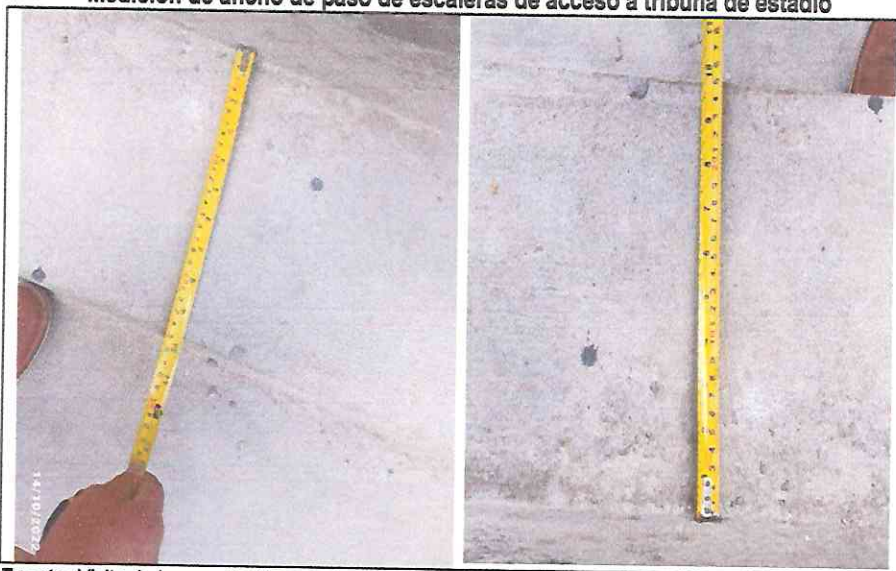
**Imagen n.º 1**

En el caso de las escaleras de acceso a la tribuna, no existe detalle sobre las dimensiones de los "pasos" en los planos del Expediente Técnico<sup>2</sup>. Es por ello, que dichos "pasos" se debieron ejecutar siguiendo los lineamientos de la Norma Técnica A. 0.10 Condiciones generales del diseño del Reglamento Nacional de Edificaciones, la cual indica en su artículo 23, inciso b), que la dimensión mínima del paso para toda infraestructura destinada a actividades de recreación y deportes debe ser de 0.30 m. Sin embargo, en la visita de inspección del 14 de octubre de 2022, se advirtió que el ancho de los pasos de las dos escaleras de acceso a dicha tribuna es de 0.25 m, hecho que se advirtió en el acta de inspección a obra, en los términos siguientes:

*"[...] Corresponde acotar que las escaleras de acceso a la tribuna, tienen pasos con un ancho de 25 centímetros y una altura de 16 centímetros [...]"*

**Medición de ancho de paso de escaleras de acceso a tribuna de estadio**

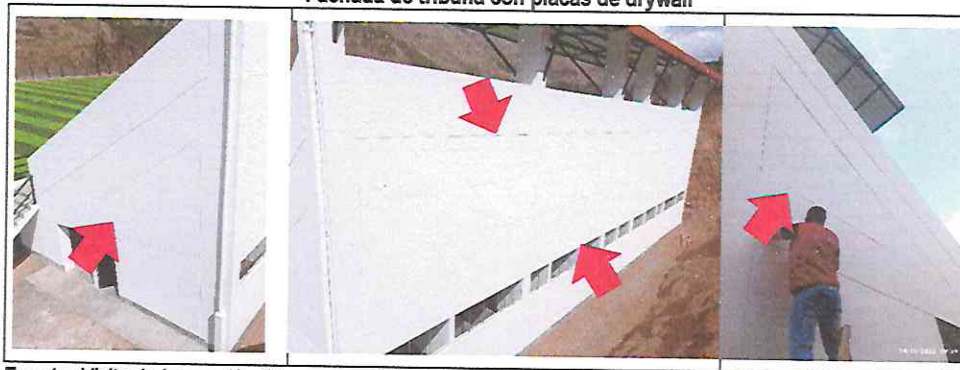
Asimismo, en lo concerniente a la partida de muros de soga ladrillos King-kong con cemento-arena, el plano A-03 Plano y corte de tribuna del Expediente Técnico de obra, contempla la ejecución de muros de ladrillos en las zonas laterales y posteriores de la tribuna, de modo que, no exista espacios abiertos, tal como se aprecia en las siguientes imágenes:

Imagen n.º 4  
Fachada de tribuna con placas de drywall

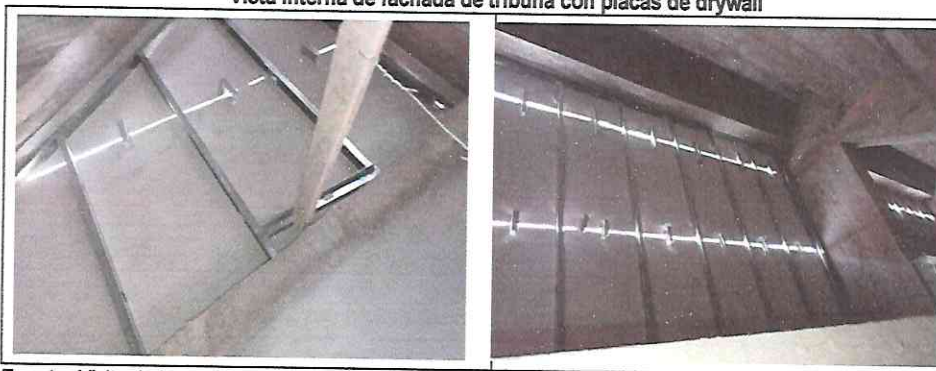
Imagen n.º 5  
Vista interna de fachada de tribuna con placas de drywall

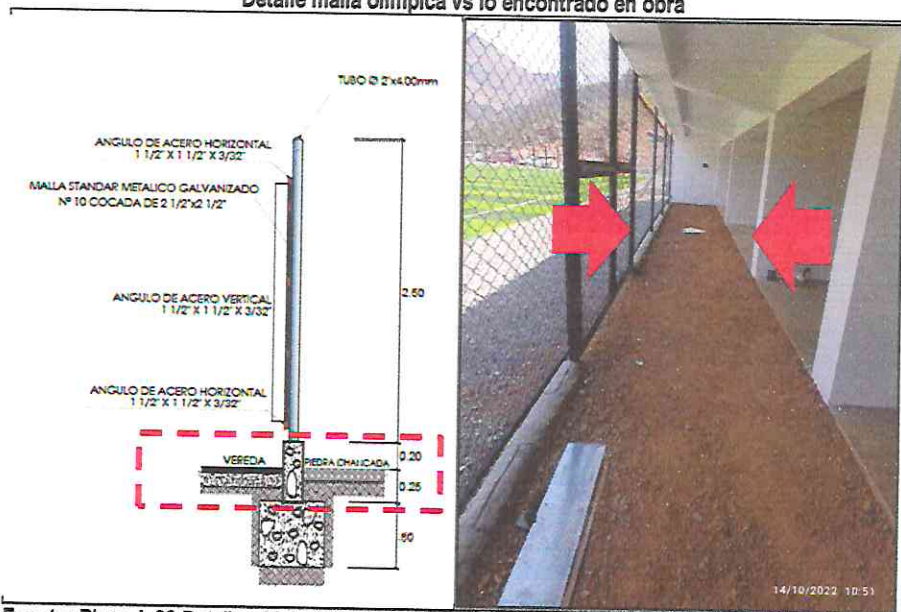
Ahora bien, en cuanto a la partida de piso de concreto sin colorear acabado pulido  $e=0.15$  cm, se advirtió en la visita en obra, que el espacio entre el piso terminado del primer nivel y la malla olímpica estaba comprendido por terreno natural, lo cual se consignó en el acta de visita física de inspección, en los términos siguientes:

*Aunado a ello, es menester precisar que entre la zona inferior de la tribuna y el inicio de la malla metálica, existe presencia de terreno natural.*

Lo advertido en dicha inspección, no corresponde a lo consignado en el plano A-06 Detalles: Malla Olímpica y arco de fútbol, puesto que, en este se detalla que la malla metálica separa una vereda y la zona correspondiente a la cancha deportiva; así también, el plano SD-02 sistema de drenaje del campo deportivo, señala que debe existir veredas alrededor de la cancha deportiva y aledaña a la malla olímpica, tal como se aprecia a continuación:

Imagen n.º 6  
Detalle malla olímpica vs lo encontrado en obra

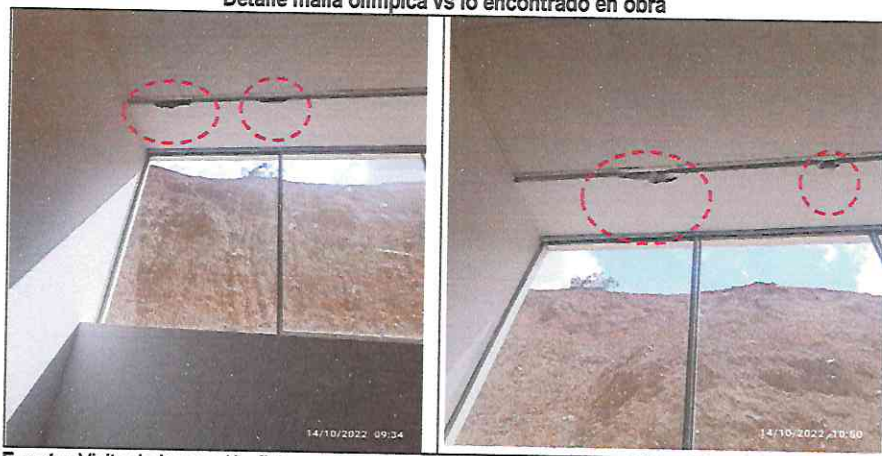
Ahora bien, según las especificaciones técnicas para la partida de *Tarrajeo en interiores y exteriores acabado con cemento – arena* en la sección generalidades se indica que, todos los revoques y vestiduras serán determinados con nitidez y que además durante el proceso constructivo, el residente tomará todas las precauciones necesarias para no causar daños a los revoques terminados. Sin embargo, en la visita efectuada se evidenció en los camerinos y servicios higiénicos de hombres la existencia de zonas en los que el tarrajeo se encontraba dañado como se observa en las siguientes fotografías:

Imagen n.º 7  
Detalle malla olímpica vs lo encontrado en obra

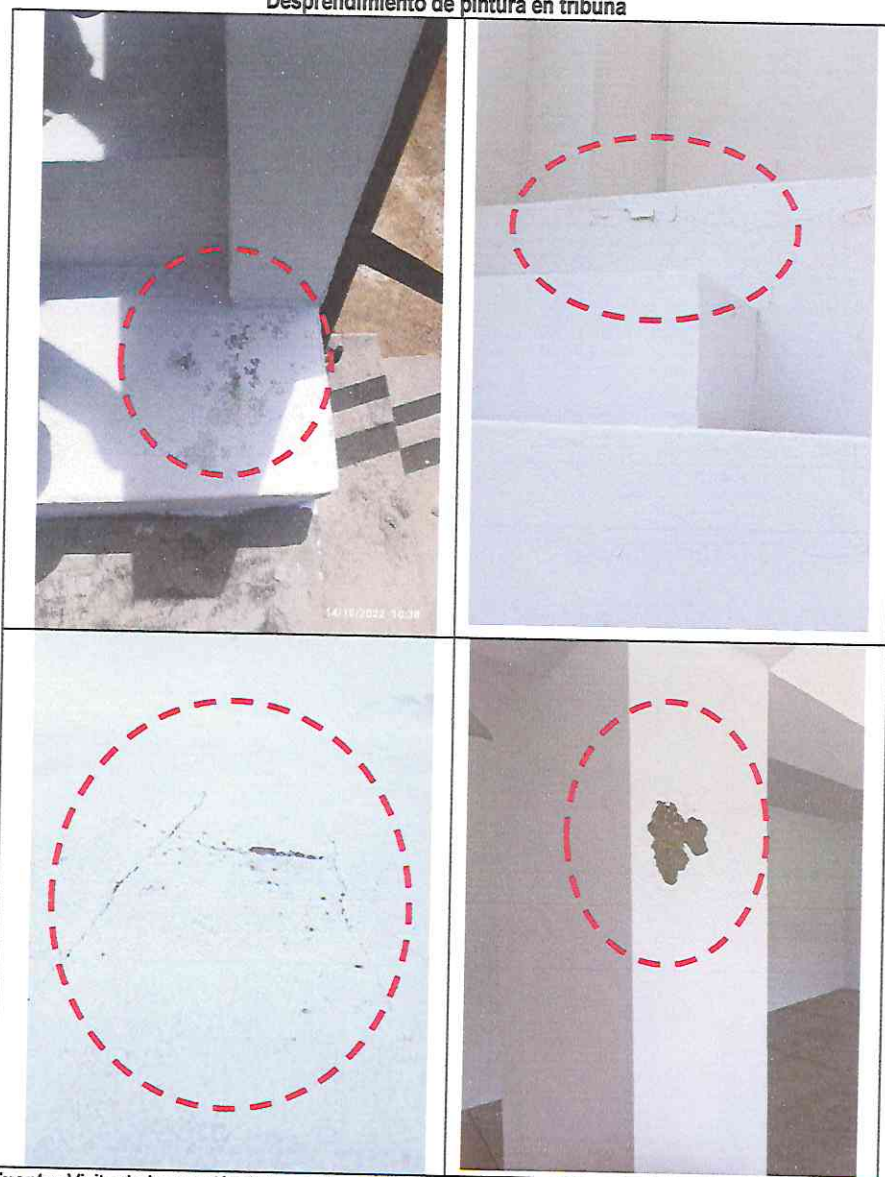
Imagen n.º 8

Sin embargo, en la visita realizada por el Órgano de Control Institucional y el Gerente Municipal de la Entidad, se advirtió que la pintura utilizada en el exterior e interior presenta un aspecto característico al mate, además se encontraron zonas en las que, dicha pintura se viene desprendiendo, hecho que fue considerado en el acta de visita de inspección física en los términos siguientes:

*"[...] Asimismo, corresponde anotar que la pintura en las paredes externas, internas y asientos, así como gradería de dicha tribuna no presentan el brillo propio de una característica del esmalte, más aún que se advirtió desprendimiento de pintura en determinadas zonas. [...]"*

Desprendimiento de pintura en tribuna

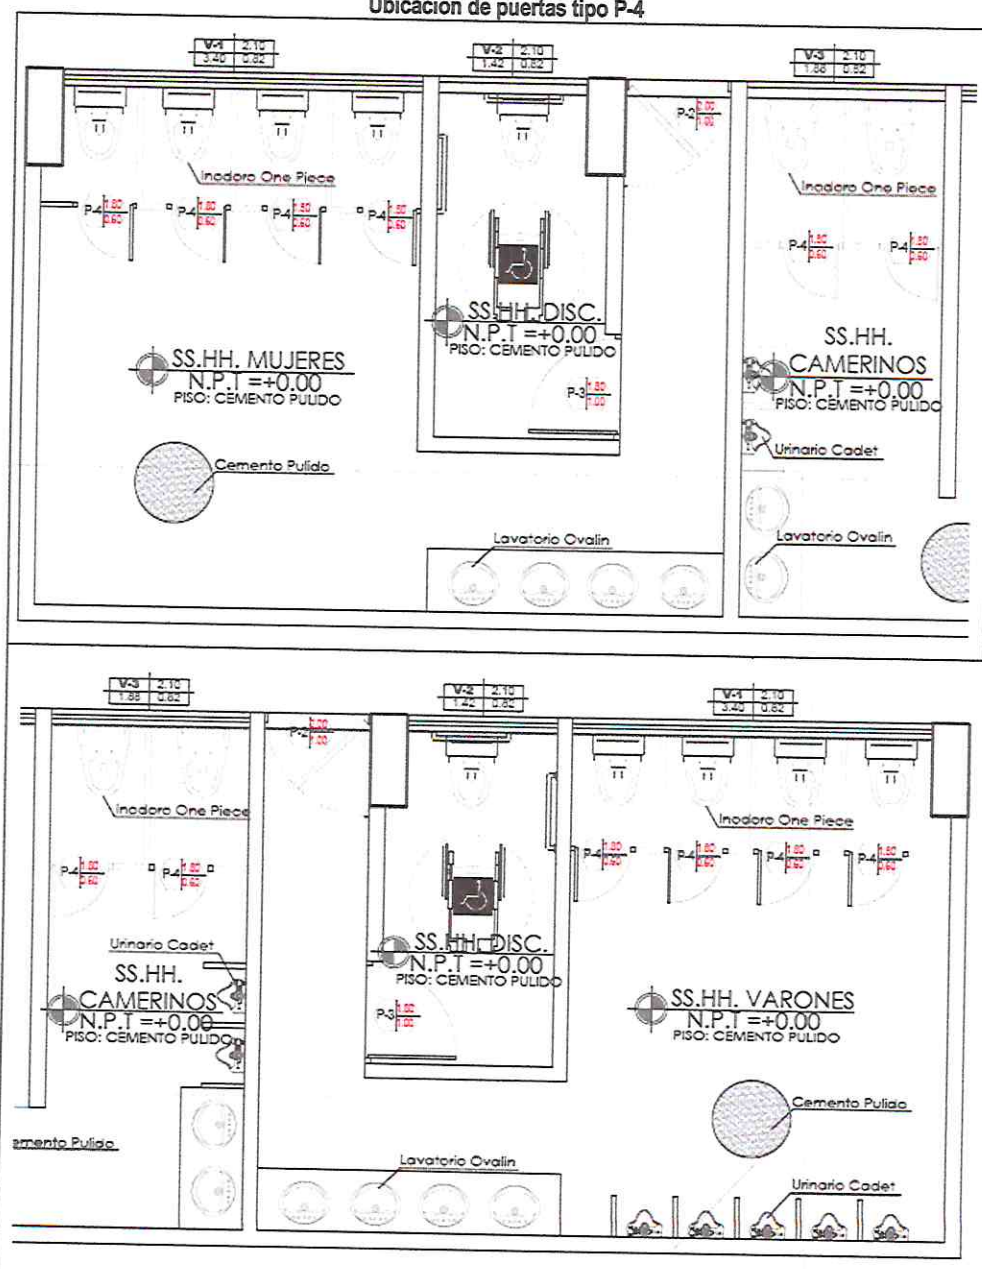
Aunado a ello, corresponde agregar que según el plano A-04: Plano de camerinos y SS.HH. que forman parte del Expediente Técnico de obra, se contempló que las puertas de todos los cubículos para baños son de Tipo P-4, así también se consideran tabiques de separación entre los urinarios como se aprecia en la imagen n.° 09. Por otro lado, los metrados del Expediente Técnico de la partida *carpintería metálica* indican que las Puertas Tipo P-4 son puertas metálicas LAC 1/16" con marco 2"x2"x1/4" y refuerzos; además, indican que los tabiques divisorios para los cubículos así como para los urinarios son de separación metálica LAC 1/16" con marco 1"x1"x1/16" con marco 1"x1"x1/4" y refuerzo, tal como se muestra en la imagen siguiente:

**Imagen n.° 9**  
**Ubicación de puertas tipo P-4**

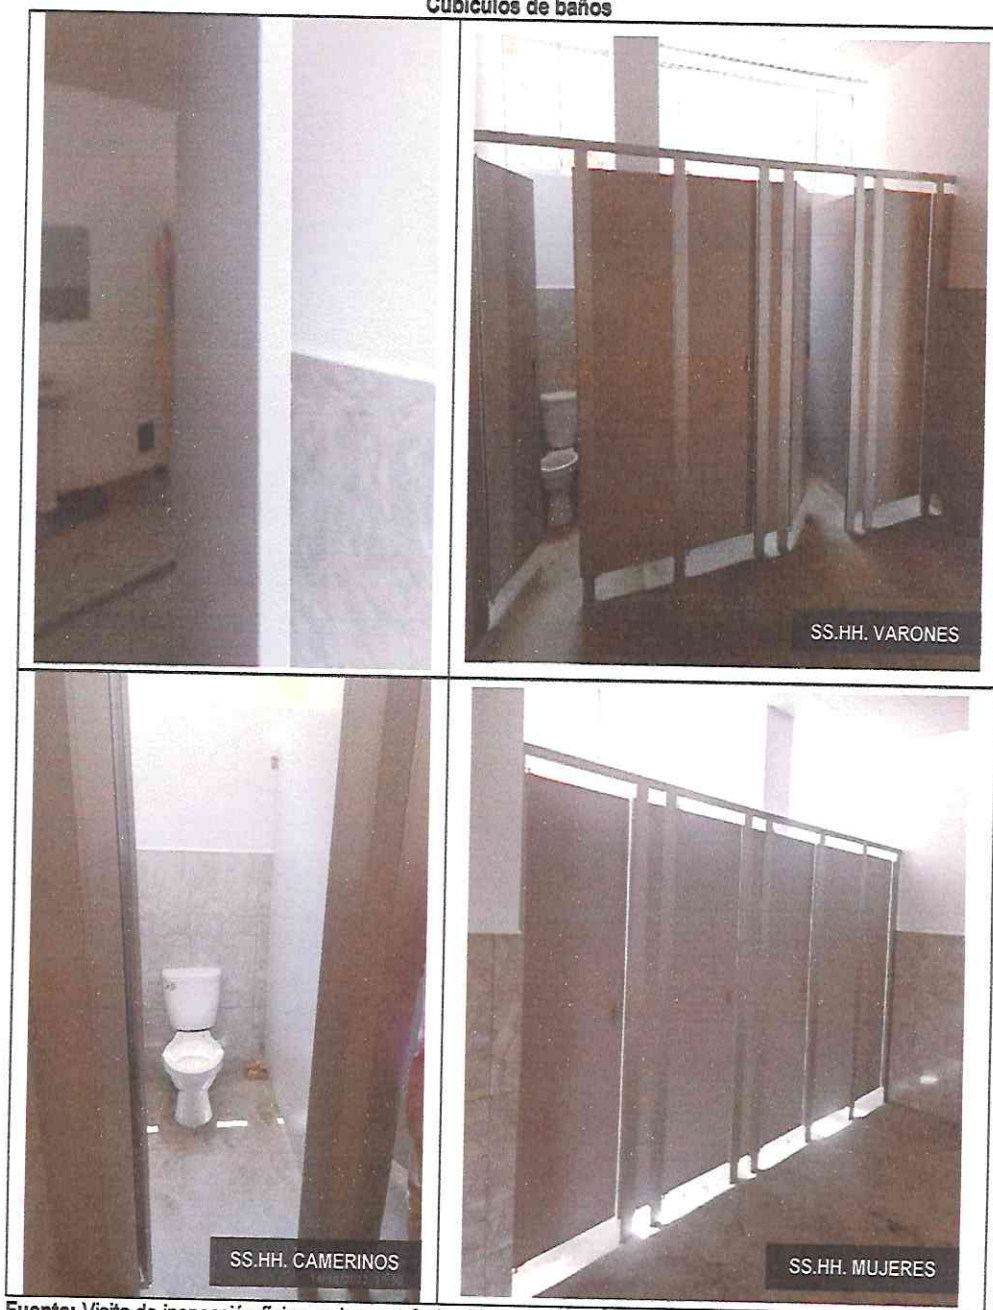
Sin embargo, en la inspección realizada se advirtió que todas las puertas y tabiques divisorios de los cubículos de los baños son de melamine con marcos de metal, lo cual se consignó en el acta de inspección y se puede observar en las imágenes siguientes:

**Imagen n.º 10**  
**Cubículos de baños**

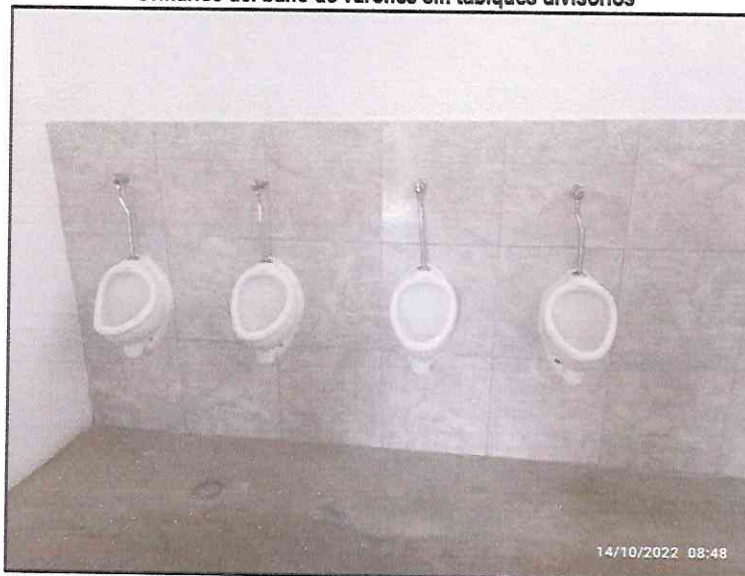
Asimismo, se advirtió que los urinarios en el baño de hombres no cuentan con tabiques divisorios como se muestra a continuación:

Imagen n.° 11  
Urinarios del baño de varones sin tabiques divisorios

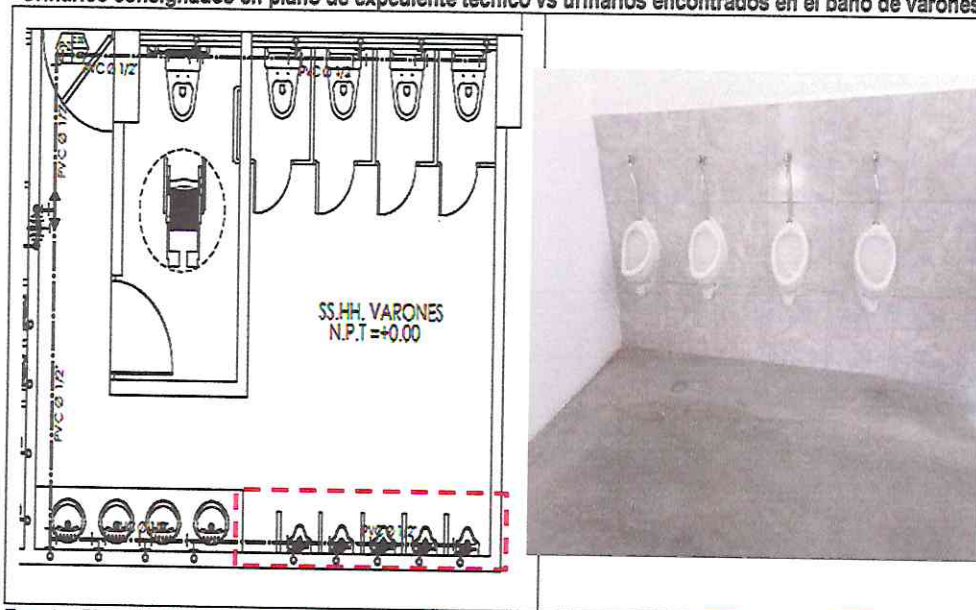
**Imagen n.° 12**

Entonces, del cuadro que precede se advierte que falta colocar tres (03) papeleras empotradas correspondientes al baño de mujeres, varones y el camerino inspeccionado según la hoja de metrados de la partida de *suministro de accesorios*. Asimismo, faltan colocar en total tres (03) urinarios, que según el *Plano IS-01 Instalaciones Sanitarias – SS.HH y Camerinos*, debe corresponder un (01) urinario al baño de varones y dos (02) urinarios al camerino inspeccionado, tal como se muestran en las imágenes siguientes:

Urinarios consignados en plano de expediente técnico vs urinarios encontrados en el baño de varones

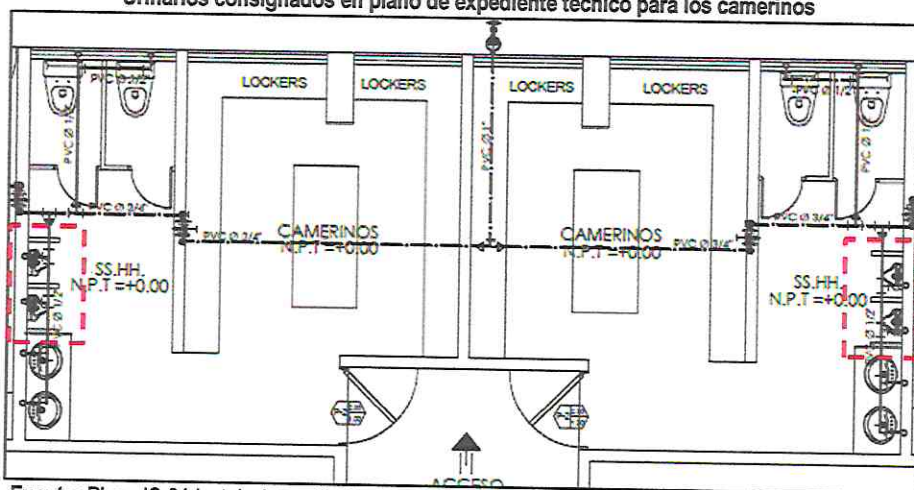
**Imagen n.° 13**

Urinarios consignados en plano de expediente técnico para los camerinos

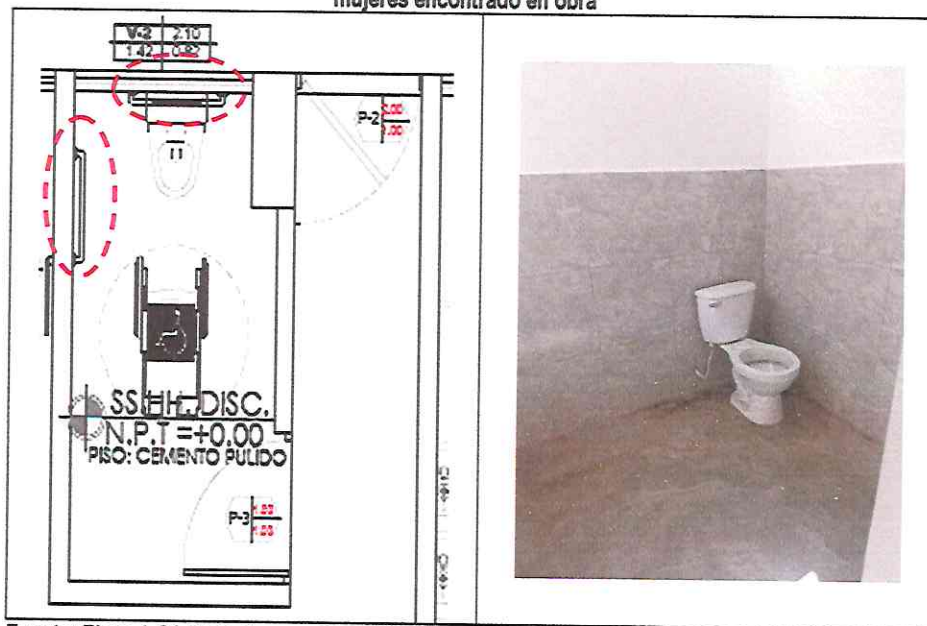
Imagen n.° 14

Con relación a los baños para discapacitados debe indicarse, que solo se tuvo acceso al que se ubica en el baño de mujeres y se observó que no cuenta con las barras de apoyo necesarios para permitir la correcta accesibilidad a las personas con discapacidad y/o adultos mayores. Lo revelado anteriormente, se hizo constar en el acta de visita de 08 de abril de 2022 en los términos siguientes:

"[...] Ahora bien, en cuanto al baño para discapacitados de mujeres, se denota que la puerta de acceso es de madera y en su interior existe únicamente un inodoro.

Baño de discapacitados de mujeres según plano de expediente técnico vs baño de discapacitados de mujeres encontrado en obra

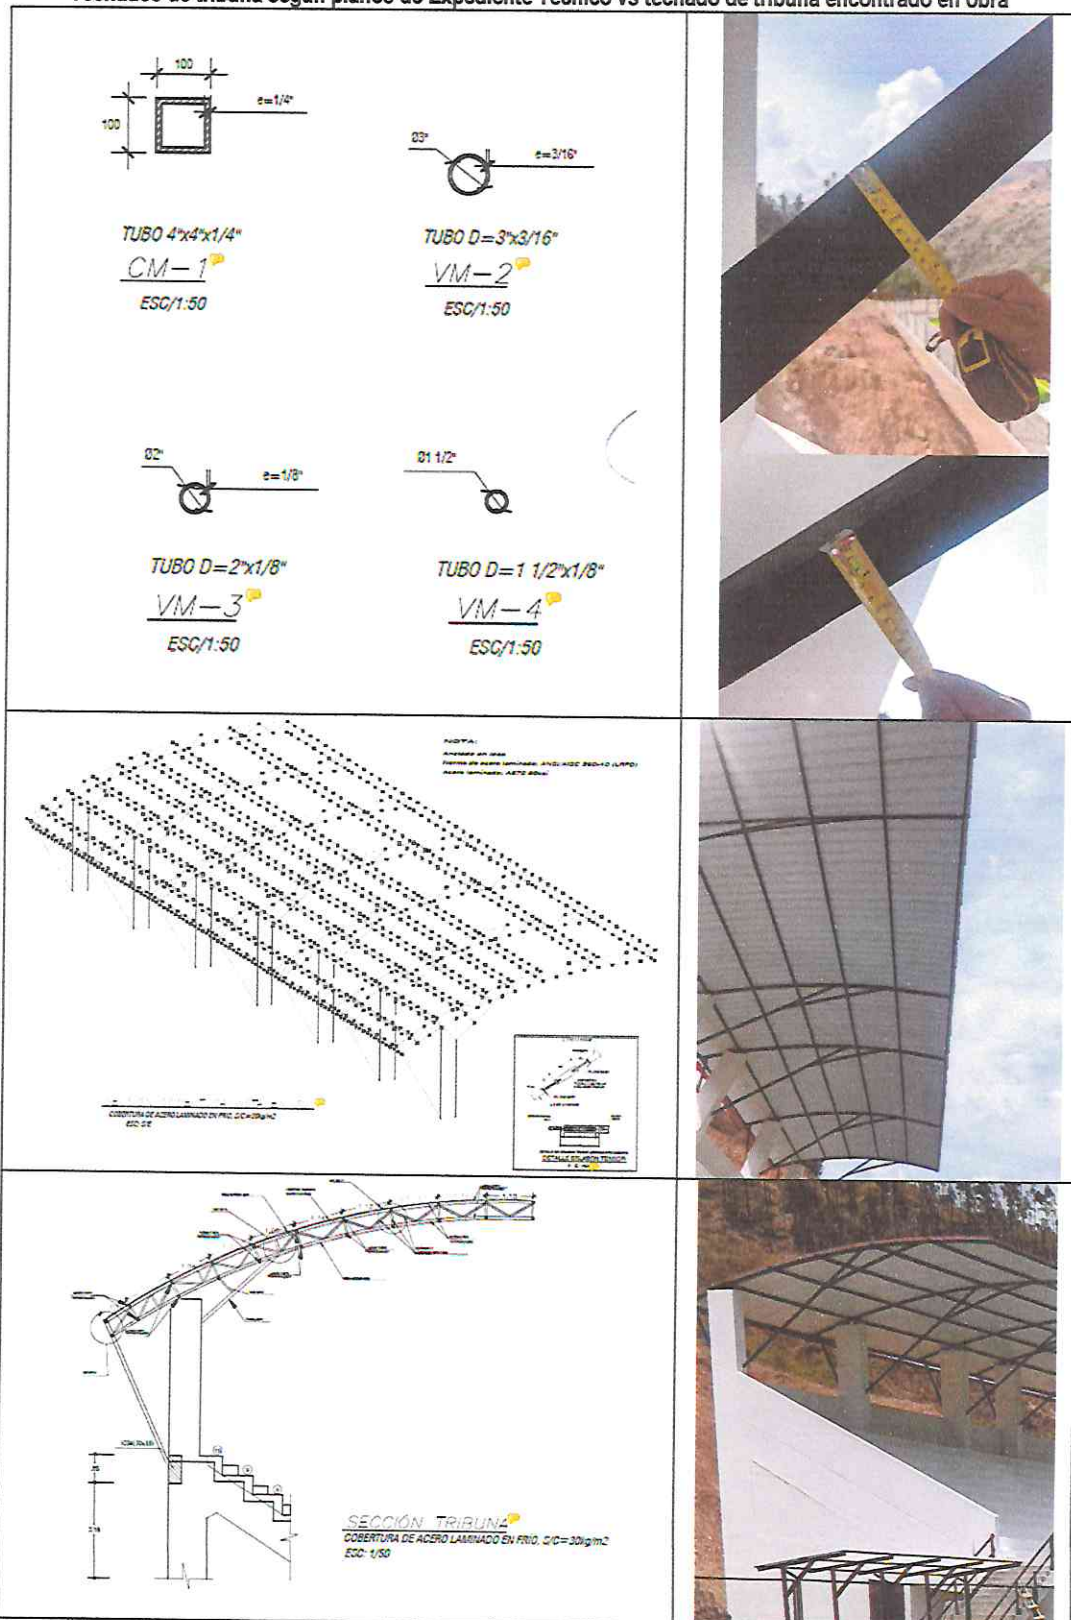
Imagen n.° 15

De la revisión de los planos E-04 Cobertura y E-05 Detalles de cobertura que forman parte del Expediente Técnico de obra, se tiene conocimiento que el techado de tribuna consta de una estructura conformada por tijerales metálicos y una cobertura de calaminon CU-6; no obstante, en la visita de inspección realizada se encontró una conformación distinta la cual se describió en el acta de la siguiente manera:

En tal sentido, se partió inspeccionando que dicha obra cuenta con una única tribuna que presenta una cobertura compuesta por perfiles metálicos con una sección rectangular de 8x4 cm, además denota la presencia de paneles rectangulares que se colocaron para adoptar la forma circular, dicha cobertura se sostiene de 6 columnas con las siguientes dimensiones:

- Columna n.° 01: 39x72 cm
  - Columna n.° 02: 38x74 cm
  - Columna n.° 03: 38.5x73.5 cm
  - Columna n.° 04: 38.5x74 cm
  - Columna n.° 05: 38.5x74 cm.
  - Columna n.° 06: 38.5x 73.5 cm.
- "[...]"

Así, en los planos E-04 y E-05 del Expediente Técnico de obra<sup>3</sup>, se denota que la estructura de tijerales se conforma por cuatro (04) tipos de perfiles metálicos, pero en la visita de inspección se advirtió el uso de un solo perfil metálico de tipo rectangular de 8x4 cm.

Techados de tribuna según planos de Expediente Técnico vs techado de tribuna encontrado en obra

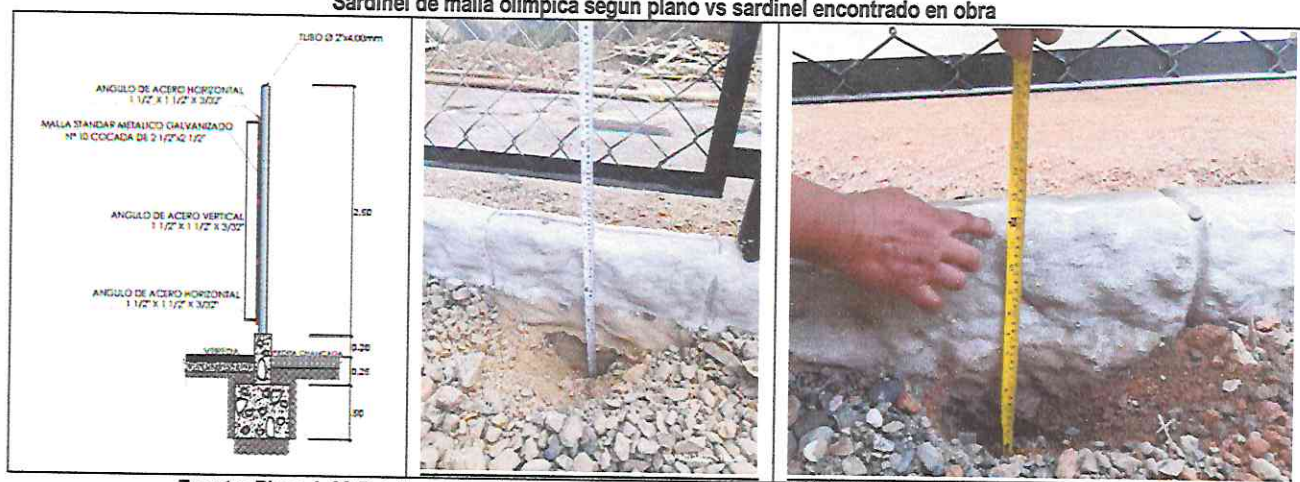
El plano A-06 Detalles malla olímpica y arco de fútbol del Expediente Técnico de obra, establece que la altura del sardinel de la malla olímpica es de 45 centímetros; sin embargo, en la visita de inspección se encontró que el sardinel presenta alturas variables, lo cual, fue considerado en el acta de visita:

*"[...]  
Así también, cuando se verificó la malla metálica se constató que está conformado por paños con un alto de 1.98 metros y un alto de 2.90 metros, los mismos que están fijados sobre un muro de altura variable, de los que se tomaron medidas de 30 y 40 centímetros y tienen un ancho de 15 centímetros. Cabe anotar que presenta tres puertas de acceso, con un ancho de 2.88 metros y una altura de 2.50 metros.  
[...]"*

**Imagen n.° 16**

**Sardinel de malla olímpica según plano vs sardinel encontrado en obra**

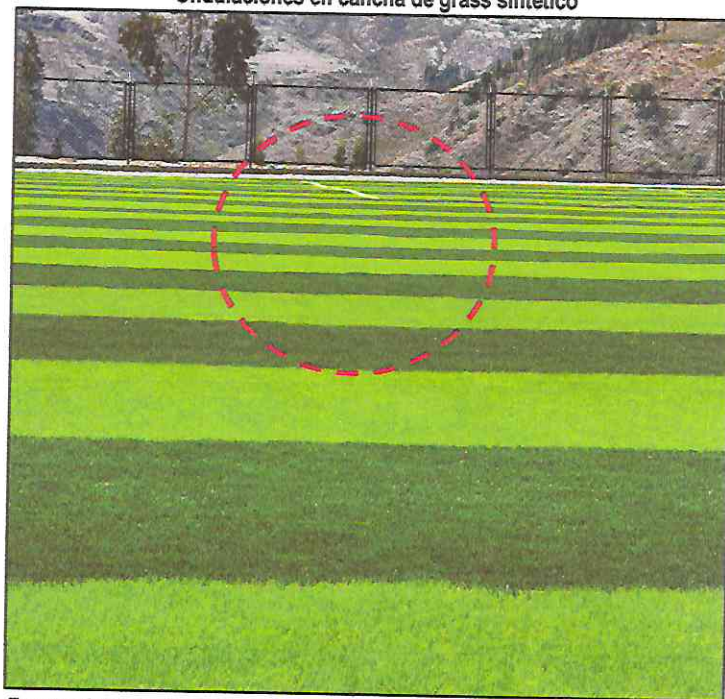
*"[...]  
Ahora bien, una vez ingresada a la cancha deportiva, se advirtió que sobre el terreno natural compactado se ha colocado una capa de arena y sobre ello, el grass sintético; además, se verificó ondulaciones en la cancha y presencia de caucho y materia granular en diferentes*

zonas de la cancha. Es preciso anotar que el perímetro de la cancha presentó delimitación de concreto en el lado derecho y se encontraba incompleto.  
[...]"

**Imagen n.º 17**  
**Ondulaciones en cancha de grass sintético**

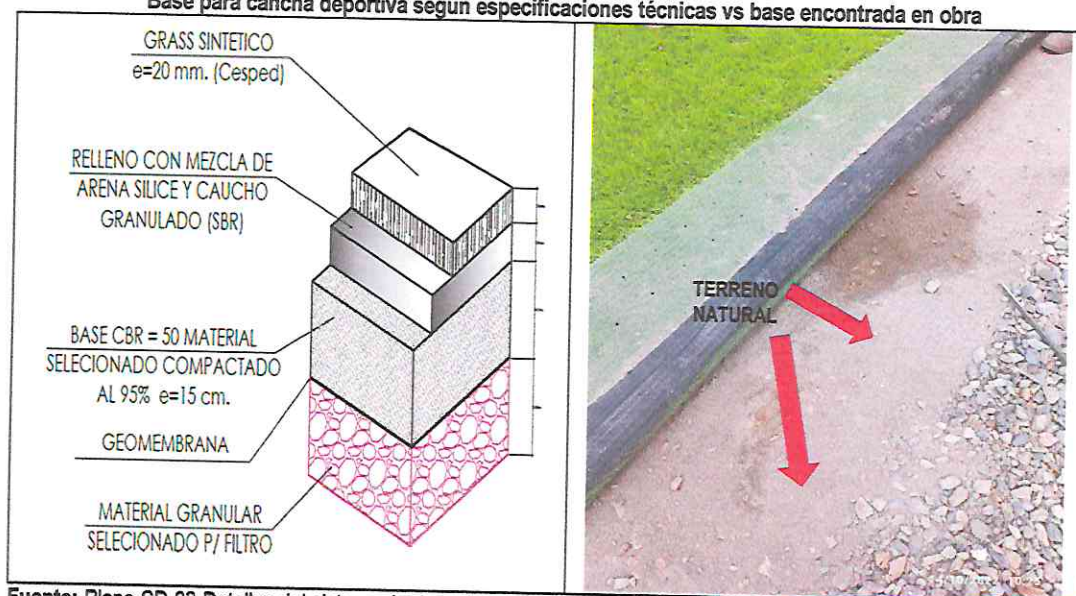
Las especificaciones técnicas de la partida de instalación del grass sintético, que forman parte del Expediente Técnico de obra, se consideró la ejecución de la subpartida de *base granular e=0.15m*, que consiste en la colocación de una capa de 15 cm de subbase compuesta de material granular seleccionado para filtro, en forma natural o artificial y fina, sobre el terreno natural perfilado, nivelado y compactado. Sin embargo, en la visita de inspección se encontró en algunas zonas del grass sintético que presentan ondulaciones; asimismo, al inspeccionar las capas debajo del grass sintético, se advirtió la presencia de una capa delgada de arena debajo, la cual, se encuentra en terreno natural, no pudiendo identificar la capa de sub base de 15 cm de espesor. Situación que se consignó en el acta de inspección de la manera siguiente:

**Imagen n.º 18**  
**Base para cancha deportiva según especificaciones técnicas vs base encontrada en obra**

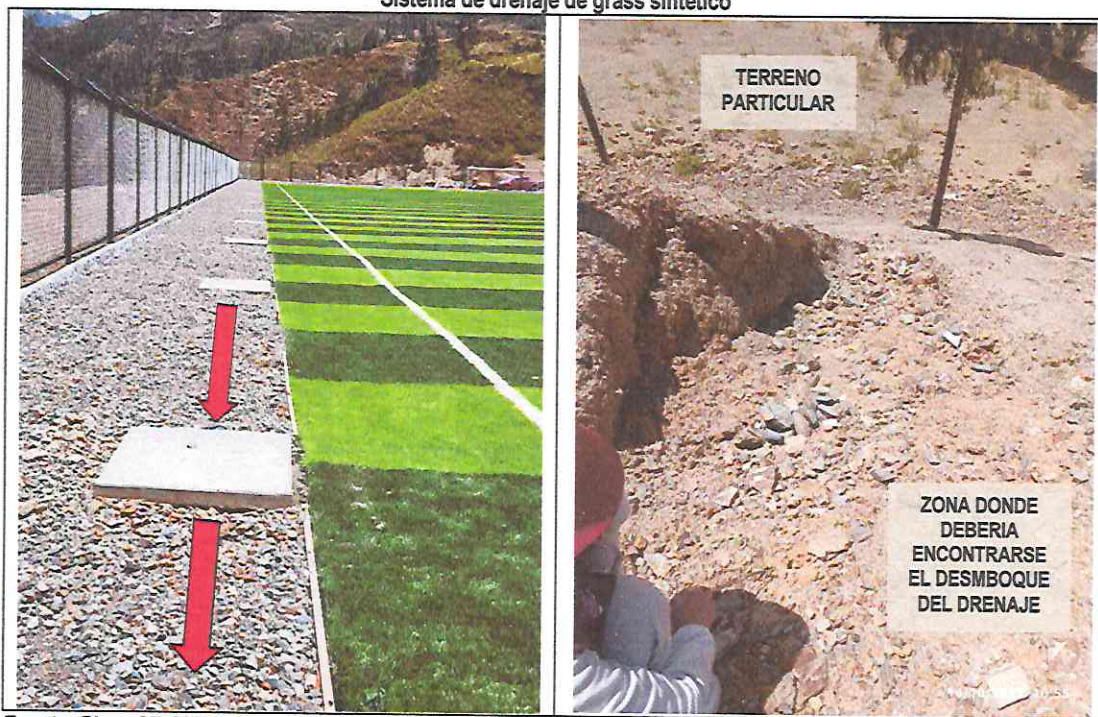
Mención aparte, amerita indicar que en la visita efectuada el 14 de octubre de 2022, se inspeccionó los colectores del sistema de drenaje de la cancha de grass sintético, advirtiendo que el flujo de la tubería colectora tiene dirección para desembocar hacia un terreno particular; sin embargo, no se encontró el desfogue final de la tubería colectora, según lo establecido en el expediente técnico de obra. Situación que se consideró en el acta de visita en los términos siguientes:

*En cuanto, al drenaje de la cancha sintética, se advirtió que las tuberías de PVC-U con diámetro de 160 milímetros desembocan en cajas de registros y estos se orientan al lado derecho, no evidenciando una tubería de desfogue. Debe considerarse que el lado derecho del estadio, colinda con un terreno de un particular.*

**Imagen n.° 19**  
**Sistema de drenaje de grass sintético**

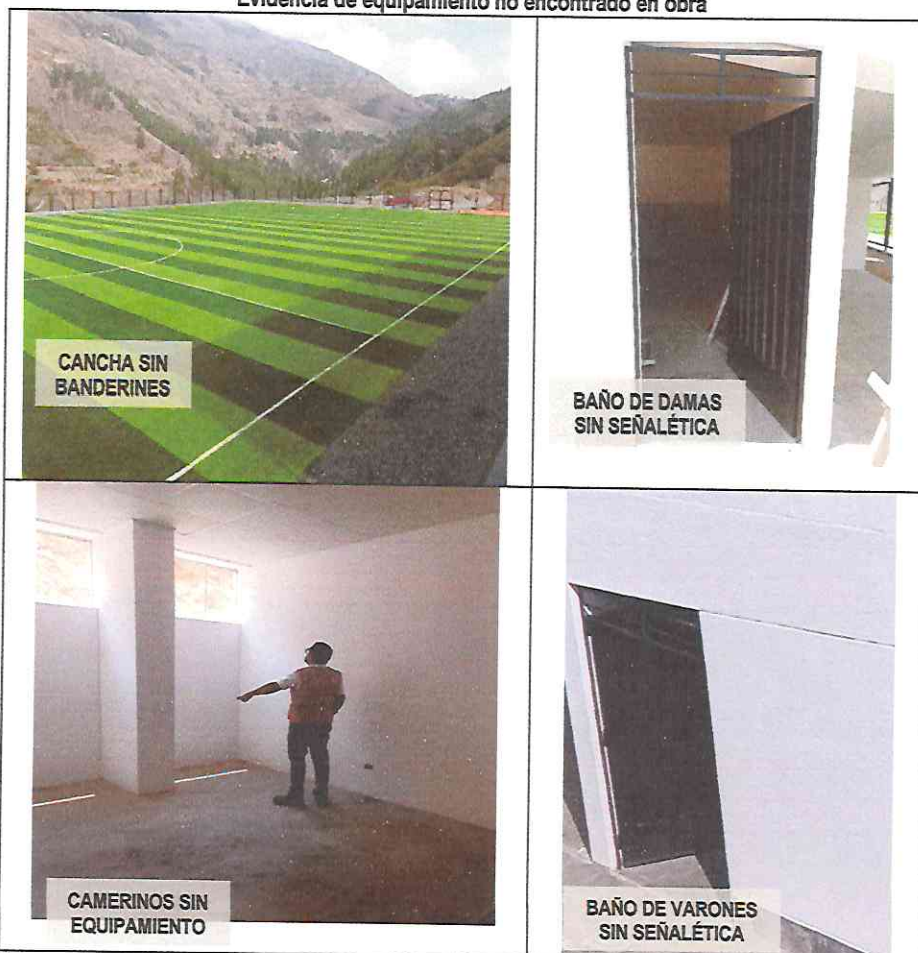
Como se advierte en el cuadro precedente, no se ha implementado en la cancha de grass los banderines de córner, al igual, en los camerinos y baños no se ha implementado ningún equipamiento como se aprecia en las imágenes siguientes:

**Imagen n.º 20**  
**Evidencia de equipamiento no encontrado en obra**

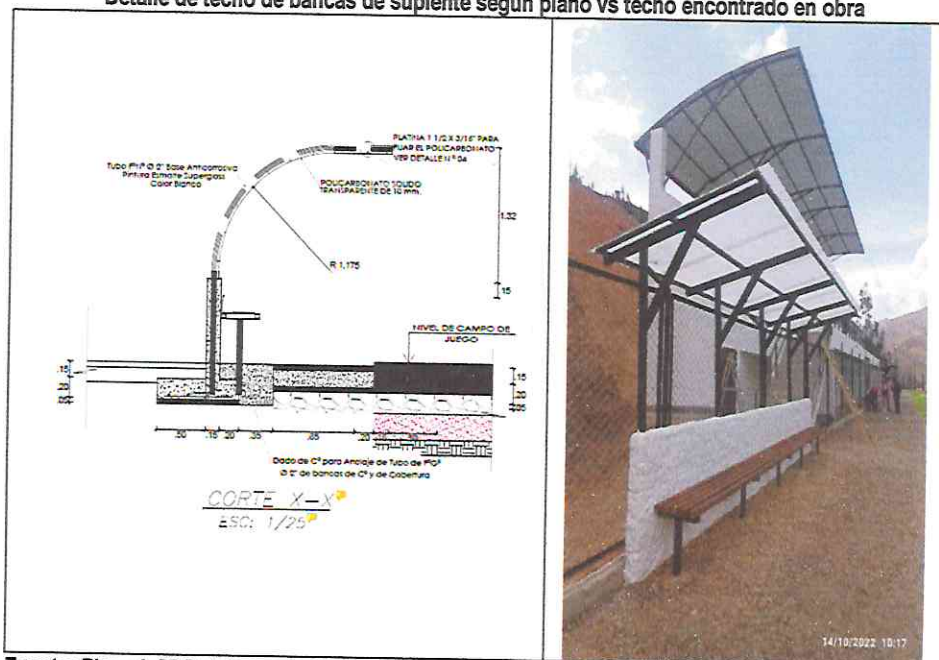
Imagen n.º 21

*De esta manera, corresponde precisar que las coberturas de las dos bancas de suplentes se encuentran compuestos por perfiles metálicos con una sección rectangular de 8x4 cm y calaminas de plásticos sostenidos de por un muro de concreto, con un alto de 1.10 metros y un ancho de 6.65 metros.*

Y, al comparar lo encontrado con los detalles del plano A-05 Detalle banca de suplente, que forman parte del Expediente Técnico de obra, se advierte que la estructura del techo de las bancas de suplentes es de forma parabólica y está conformado por tubos metálicos de 2" de diámetro, además el material considerado para la cobertura es policarbonato sólido de 10 mm; no obstante, en la obra la estructura del techo es plana y está conformada por perfiles metálicos de sección rectangular de 8x4 cm y se emplearon calaminas de plástico transparentes como cobertura.

Detalle de techo de bancas de suplente según plano vs techo encontrado en obra

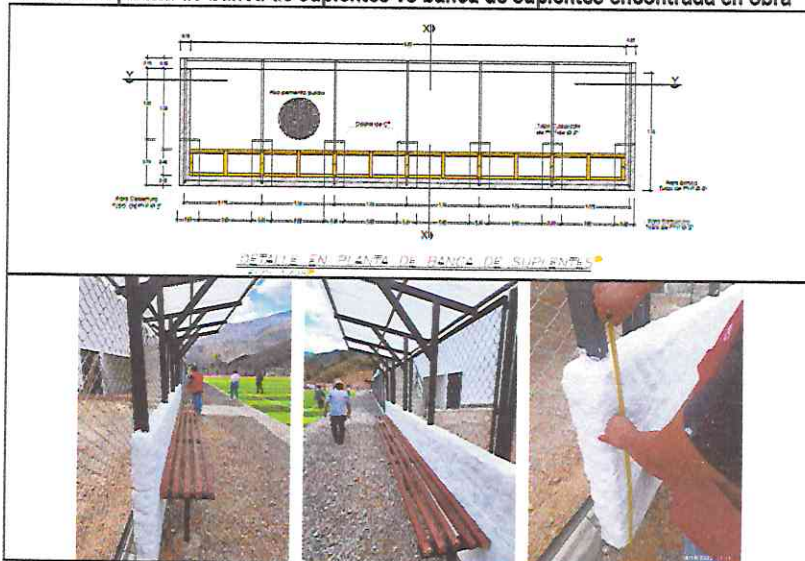
**Imagen n.° 22**

Por otro lado, en el plano A-05 que forma parte del Expediente Técnico de obra, se considera un muro perimetral en forma de C para las bancas de suplentes; sin embargo, en la visita de inspección se encontró un muro lineal con un ancho de 6.65 m en el espaldar de las bancas. Así también, el plano en mención señala que las bancas de suplentes deben contar con un piso de cemento pulido, el cual no se encontró en obra.

**Detalle en planta de banca de suplentes vs banca de suplentes encontrada en obra**
