INFORME DE VISITA DE CONTROL
N° 003-2022-OCI/0400-SVC

EJECUCIÓN DE LA OBRA:
**“CREACIÓN SERVICIO DE TRANSITABILIDAD DESDE LA
LOCALIDAD POGOJPAMPA HASTA LA LOCALIDAD DE
JIRCACANCHA (6+02 KM), EN EL DISTRITO DE LLATA,
PROVINCIA DE HUAMALÍES – HUÁNUCO CON CUI
N° 2309643”**

LLATA, 20 DE ABRIL DE 2022

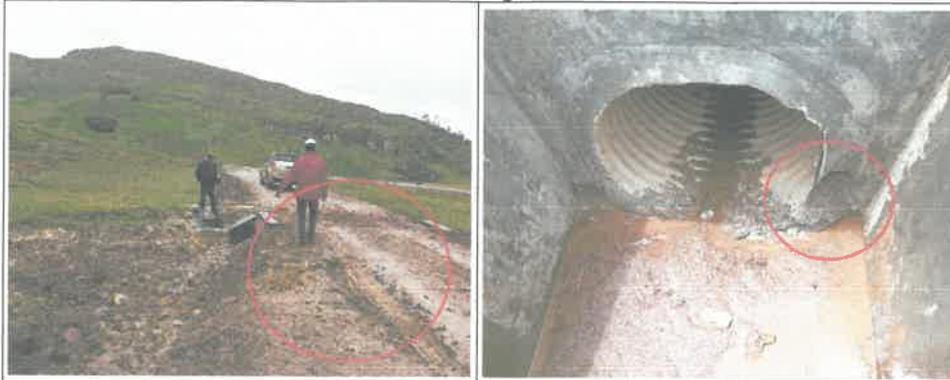
Panel Fotográfico n.º 1

Sin embargo, en la visita a la Obra de 31 de marzo de 2022, se evidenció que en el total de alcantarillas (16 unidades según expediente técnico y contabilizadas en la visita), la superficie de rodadura sobre las citadas alcantarillas, presentan falta de compactación, lodo, charco y ahuellamientos, tal como se puede apreciar en las vistas fotográficas siguientes:

Fotografía n.º 6.- Vista donde se aprecia la alcantarilla n.º 1, el tipo de material con exceso de arcilla y falta de compactación para su correcto funcionamiento.

Fotografía n.º 7.- Otra vista donde se aprecia la alcantarilla n.º 1 y el incorrecto acabado del solaqueo.

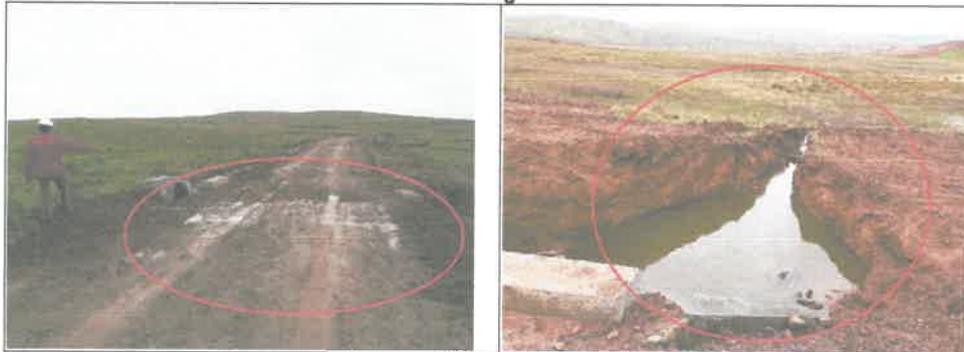
Panel Fotográfico n.º 2

Fotografía n.º 8.- Vista donde se aprecia la alcantarilla n.º 2 donde se evidencia lodo, charco y ahuellamiento en la superficie de rodadura.

Fotografía n.º 9.- Otra vista donde se aprecia la alcantarilla n.º 2 que en la salida de la misma se observa agua estancada.

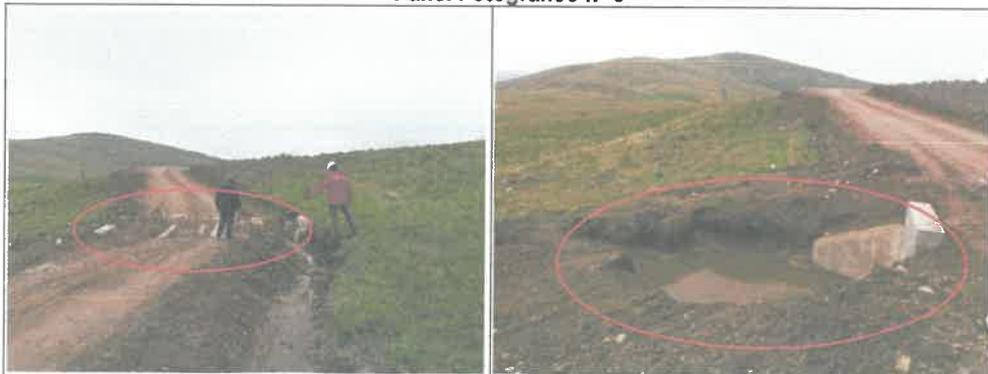
Panel Fotográfico n.º 3

Fotografía n.º 12.- Vista donde se aprecia en la alcantarilla n.º 3, lodo, charco y ahuellamiento en la superficie de rodadura.

Fotografía n.º 13.- Otra vista donde se aprecia la alcantarilla n.º 3 que en la salida de la alcantarilla se observa agua estancada.

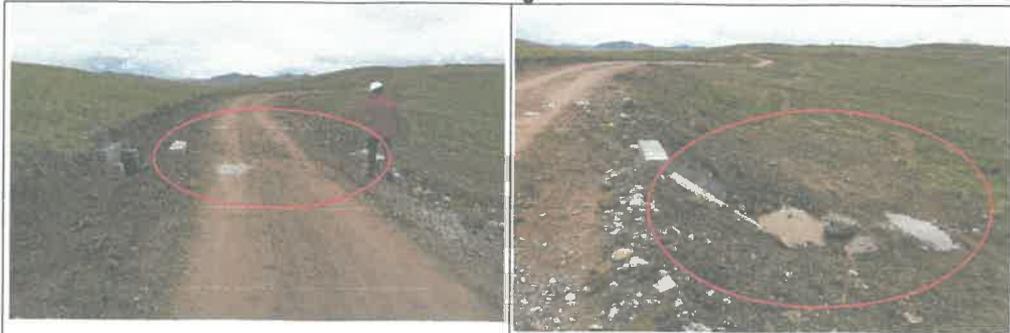
Panel Fotográfico n.º 4

Fotografía n.º 14.- Vista donde se aprecia en la alcantarilla n.º 4, lodo, charco y ahuellamiento en la superficie de rodadura.

Fotografía n.º 15.- Otra vista donde se aprecia, la alcantarilla n.º 4 que en la salida de la alcantarilla se observa agua estancada.

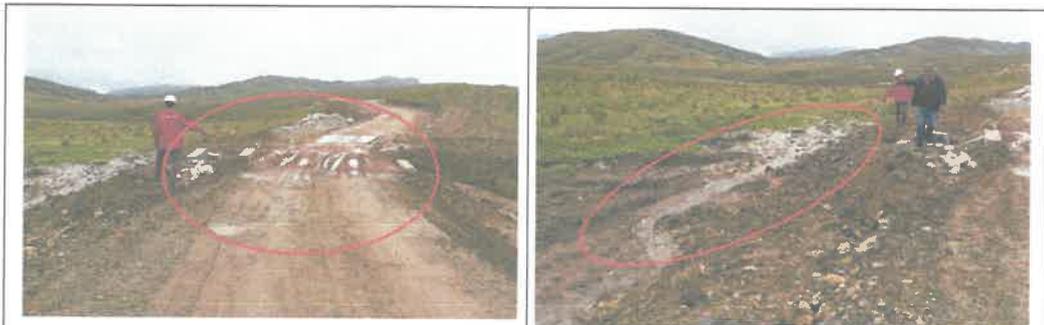
Panel Fotográfico n.º 5

Fotografía n.º 16.- Vista donde se aprecia en la alcantarilla n.º 5, lodo, charco y ahuellamiento en la superficie de rodadura.

Fotografía n.º 17.- Se aprecia que el curso de agua no discurre por la alcantarilla n.º 5.

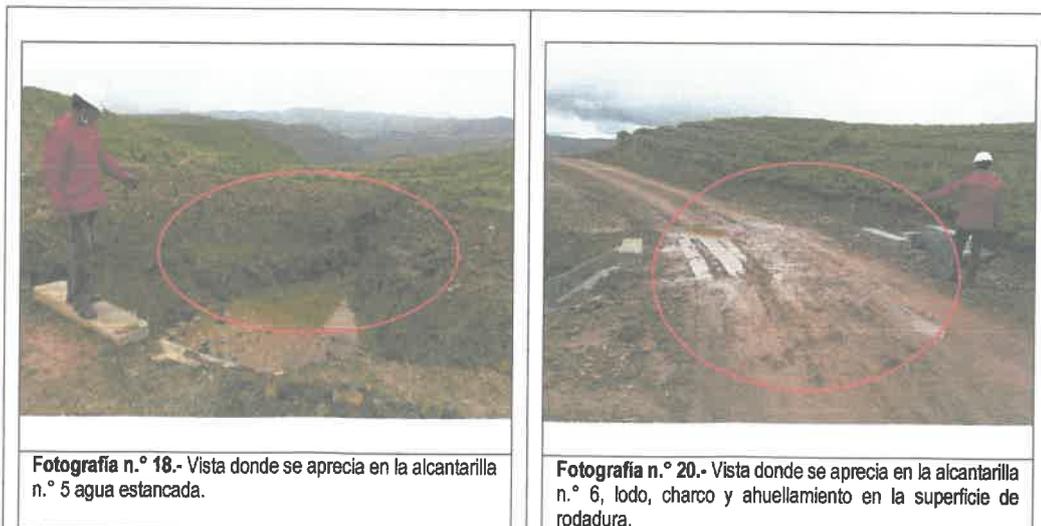
Panel Fotográfico n.º 6

Fotografía n.º 18.- Vista donde se aprecia en la alcantarilla n.º 5 agua estancada.

Fotografía n.º 20.- Vista donde se aprecia en la alcantarilla n.º 6, lodo, charco y ahuellamiento en la superficie de rodadura.

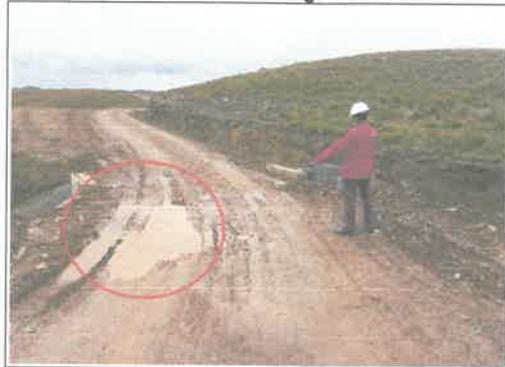
Panel Fotográfico n.º 7

Fotografía n.º 25.- Vista donde se aprecia en la alcantarilla n.º 7, lodo, charco y ahuellamiento en la superficie de rodadura.

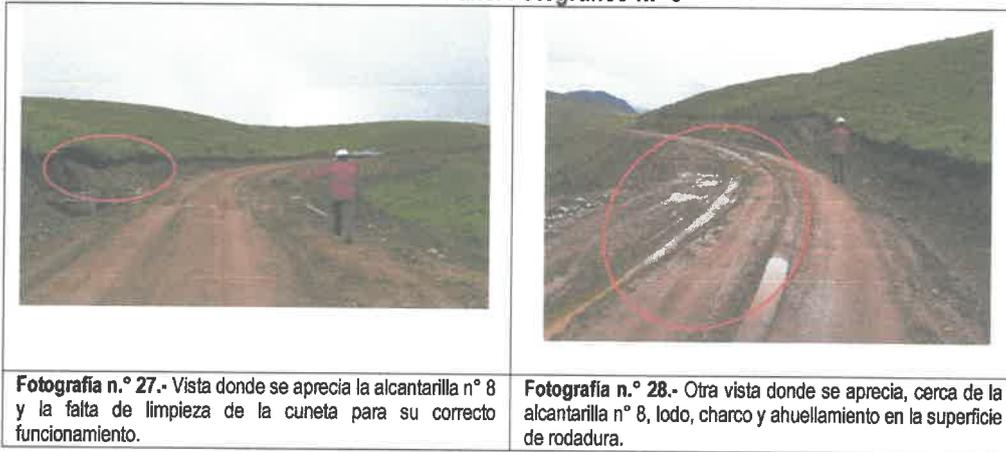
Panel Fotográfico n.º 8

Fotografía n.º 27.- Vista donde se aprecia la alcantarilla n.º 8 y la falta de limpieza de la cuneta para su correcto funcionamiento.

Fotografía n.º 28.- Otra vista donde se aprecia, cerca de la alcantarilla n.º 8, lodo, charco y ahuellamiento en la superficie de rodadura.

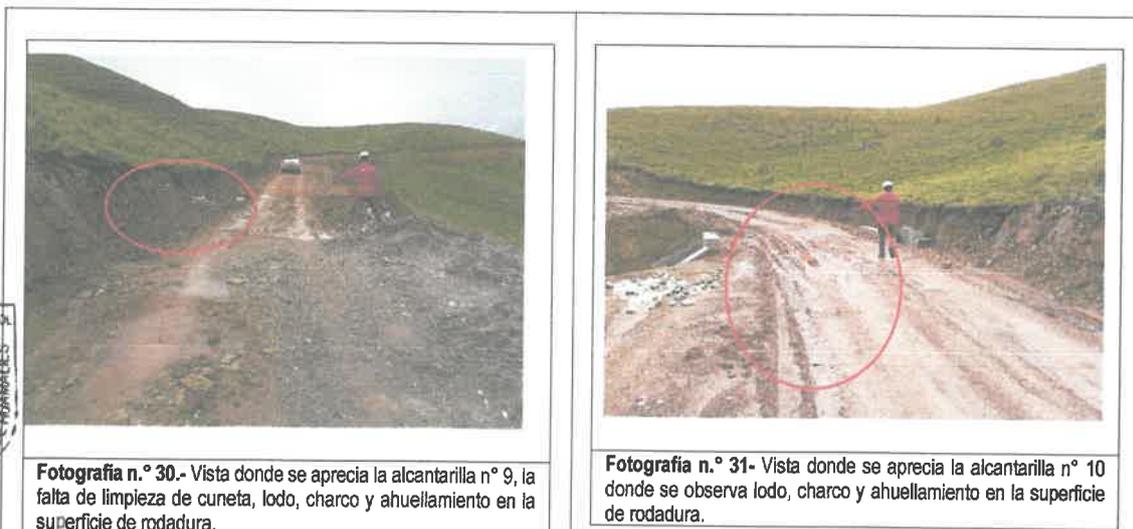
Panel Fotográfico n.º 9

Fotografía n.º 30.- Vista donde se aprecia la alcantarilla n.º 9, la falta de limpieza de cuneta, lodo, charco y ahuellamiento en la superficie de rodadura.

Fotografía n.º 31- Vista donde se aprecia la alcantarilla n.º 10 donde se observa lodo, charco y ahuellamiento en la superficie de rodadura.

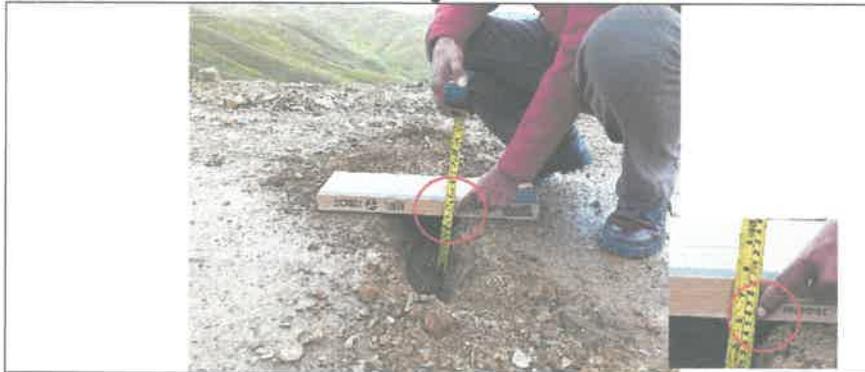
Panel Fotográfico n.º 13

Sin embargo, en la visita a la Obra de 31 de marzo de 2022, se evidenció que el espesor de la superficie de rodadura es inferior a lo estipulado en el expediente técnico, tal como se puede apreciar en las vistas fotográficas siguientes:

Fotografía n.º 3.- Vista donde se aprecia la excavación en el km 5+950 evidenciando que el espesor de la capa de rodadura es de 15 cm, encontrando debajo de ésta terreno natural fruto del corte de terreno.

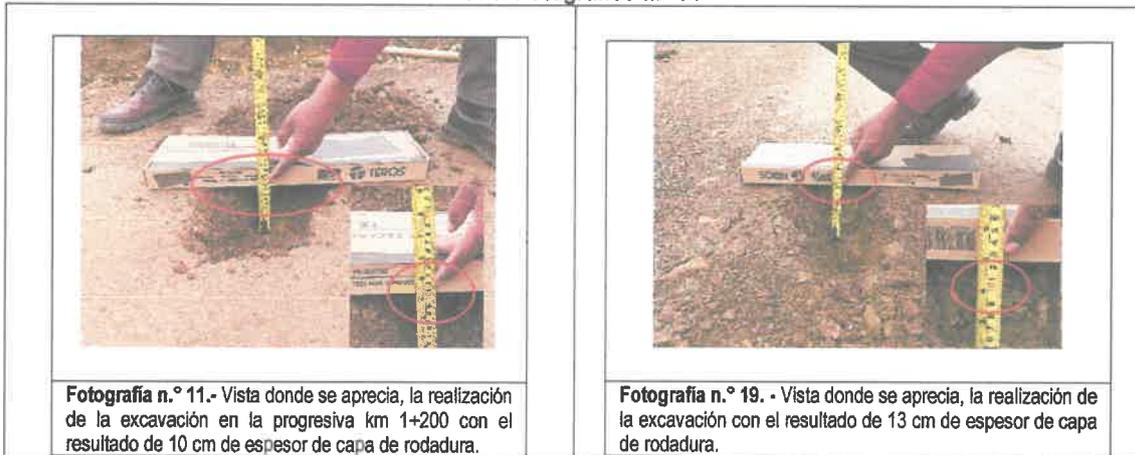
Panel Fotográfico n.º 14

Fotografía n.º 11.- Vista donde se aprecia, la realización de la excavación en la progresiva km 1+200 con el resultado de 10 cm de espesor de capa de rodadura.

Fotografía n.º 19. - Vista donde se aprecia, la realización de la excavación con el resultado de 13 cm de espesor de capa de rodadura.

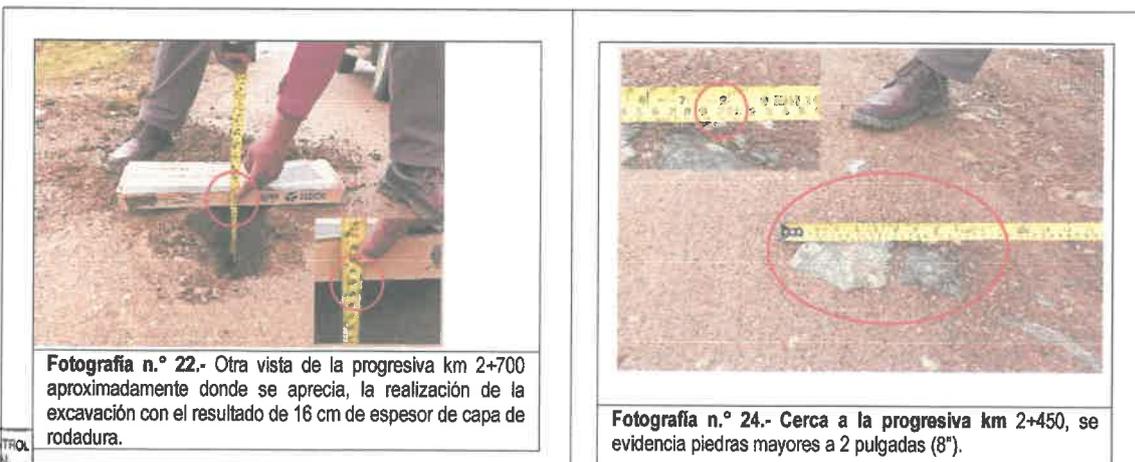
Panel Fotográfico n.º 15

Fotografía n.º 22.- Otra vista de la progresiva km 2+700 aproximadamente donde se aprecia, la realización de la excavación con el resultado de 16 cm de espesor de capa de rodadura.

Fotografía n.º 24.- Cerca a la progresiva km 2+450, se evidencia piedras mayores a 2 pulgadas (8”).

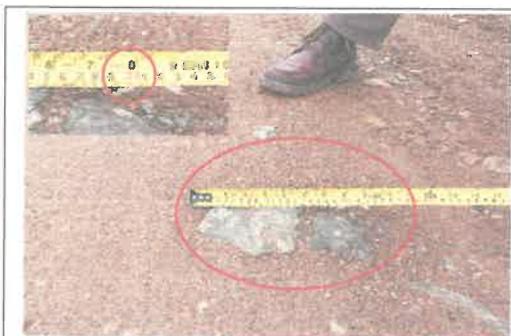
Panel Fotográfico n.º 19

Fotografía n.º 24.- Cerca a la progresiva km 2+450, se evidencia piedras mayores a 2 pulgadas (8").

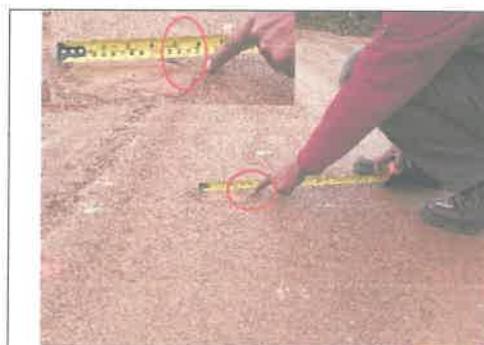
Fotografía n.º 34.- A la altura de la progresiva km 4+380 se observa piedras mayores a 2" pulgadas en la carpeta de rodadura.

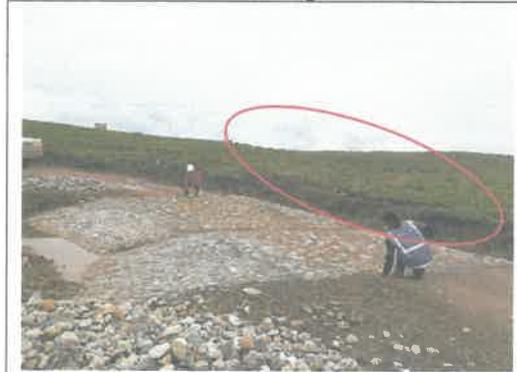
Panel Fotográfico n.º 20

Fotografía n.º 50.- Vista del segundo badén que se encuentra en condiciones aceptables, ubicado en la progresiva km 2+170, donde se advierte que tanto aguas arriba y agua abajo, no se ha realizado intervención alguna.

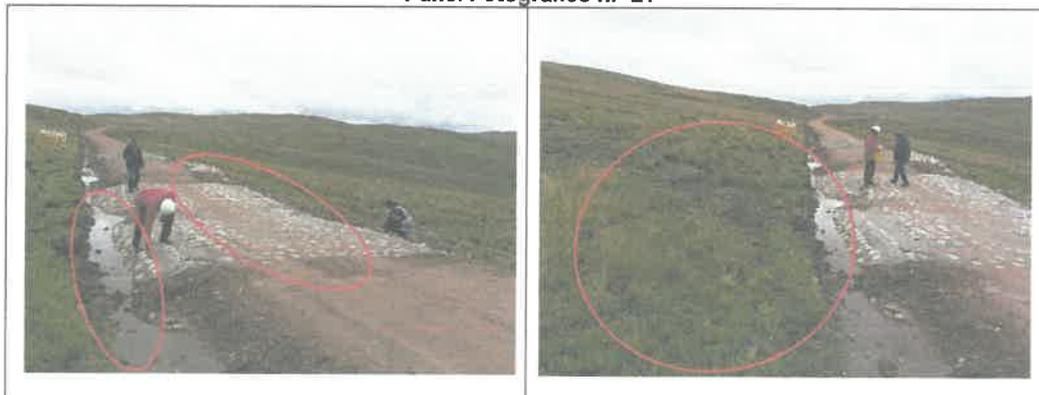
Panel Fotográfico n.º 21

Fotografía n.º 52.- Vista del primer badén, ubicado a la altura de la progresiva km 1+660, en la que se aprecia contrapendiente e incorrecta nivelación.

Fotografía n.º 53.- Otra vista del primer badén, donde se advierte que tanto aguas arriba y agua abajo, no se ha realizado intervención alguna.

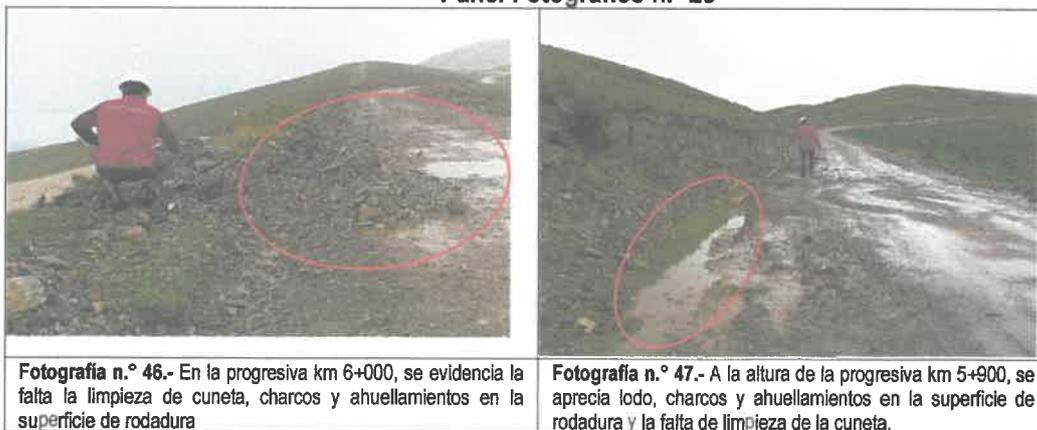
Panel Fotográfico n.º 23

Fotografía n.º 46.- En la progresiva km 6+000, se evidencia la falta la limpieza de cuneta, charcos y ahuellamientos en la superficie de rodadura

Fotografía n.º 47.- A la altura de la progresiva km 5+900, se aprecia lodo, charcos y ahuellamientos en la superficie de rodadura y la falta de limpieza de la cuneta.

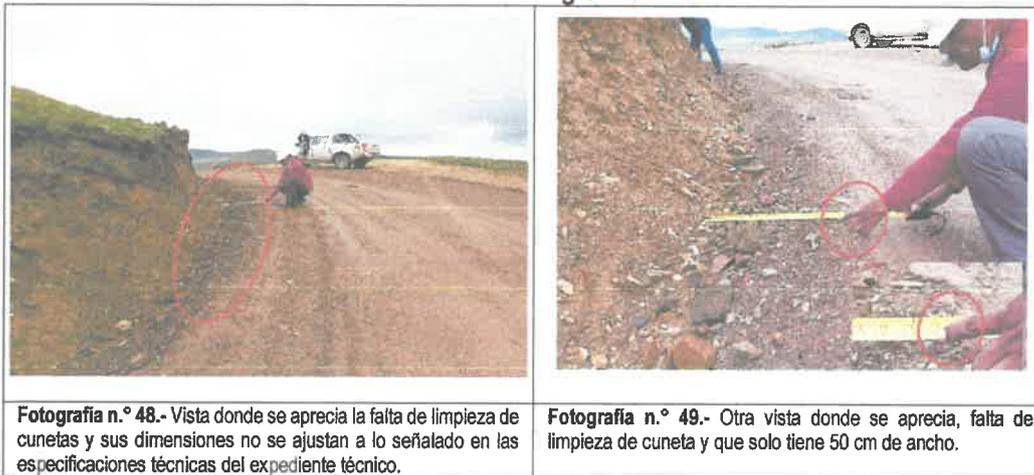
Panel Fotográfico n.º 24

Fotografía n.º 48.- Vista donde se aprecia la falta de limpieza de cunetas y sus dimensiones no se ajustan a lo señalado en las especificaciones técnicas del expediente técnico.

Fotografía n.º 49.- Otra vista donde se aprecia, falta de limpieza de cuneta y que solo tiene 50 cm de ancho.

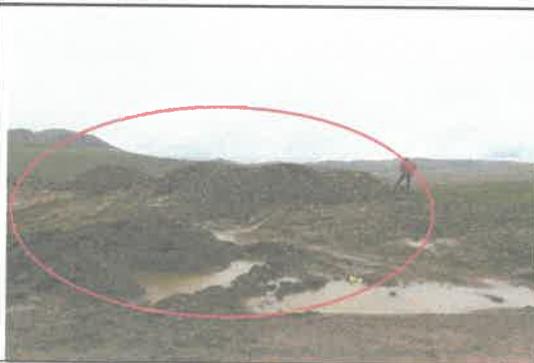
Panel Fotográfico n.º 25

Fotografía n.º 58.- Vista donde se aprecia el primer botadero. En más del 50% de todo el tramo no se aprecia señalizaciones de las progresivas, lo que no permite definir la ubicación del botadero, ello debido a que el contratista ha realizado un trazo y replanteo parcial.

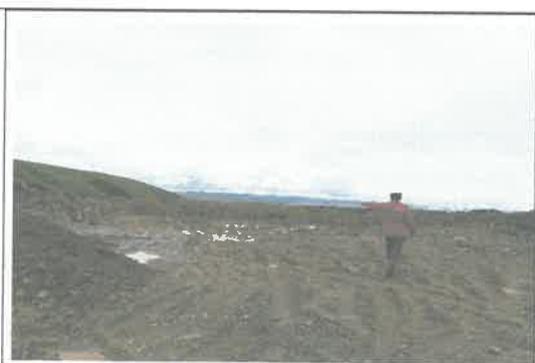
Fotografía n.º 59.- Vista donde se aprecia el segundo botadero. En más del 50% de todo el tramo no se aprecia señalizaciones de las progresivas, lo que no permite definir la ubicación del botadero, ello debido a que el contratista ha realizado un trazo y replanteo parcial.

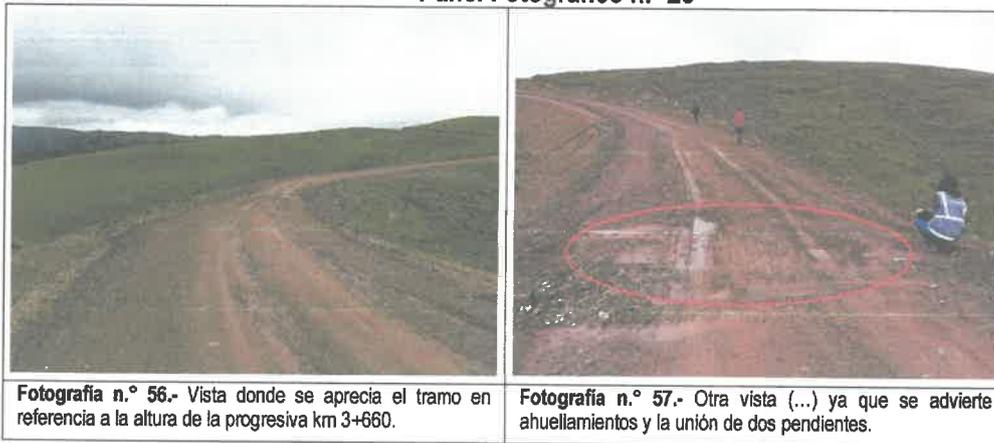
Panel Fotográfico n.º 26

Fotografía n.º 56.- Vista donde se aprecia el tramo en referencia a la altura de la progresiva km 3+660.

Fotografía n.º 57.- Otra vista (...) ya que se advierte ahuellamientos y la unión de dos pendientes.

"(...) En el panel fotográfico n.º 27, a la altura de la progresiva 3+660 km (...) se advierte ahuellamientos y la unión de dos pendientes; Asimismo, se observó un relleno con las medidas de 45 m (largo) x 8 m (ancho) y 3.90 m de línea diagonal resultando un volumen de 1260 m³, que se detalla a continuación:

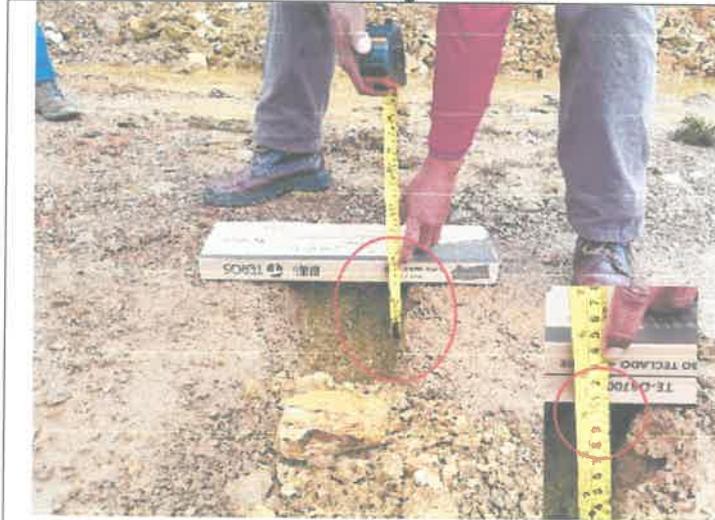
Panel Fotográfico n.º 29

Fotografía n.º 45.- En la progresiva km 05+900, se aprecia la realización de la excavación con el resultado de 10 cm de espesor en la capa de rodadura.

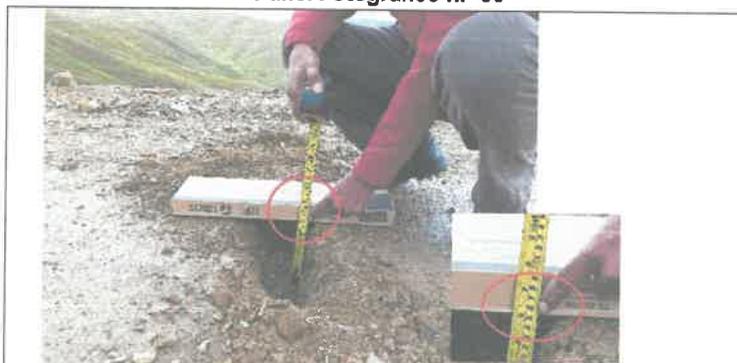
Panel Fotográfico n.º 30

La ejecución de esta partida se encuentra por debajo de la carpeta de rodadura y se tiene un total de 26,745.00 m² metrados en el expediente técnico y un avance acumulado de 100%, reflejado en la Valorización n.º 4, sin embargo, en la Visita de Inspección Física no se ha encontrado material de préstamo por debajo de la carpeta de rodadura solo se ha encontrado terreno natural como resultado del corte de terreno, en otras palabras la subrasante no se habría ejecutado por lo que no se encuentra debajo de la carpeta de rodadura, habiendo sido valorizado y pagado en un 100%.

Fotografía n.º 3.- Vista donde se aprecia la excavación en el km 5+950 evidenciando que el espesor de la capa de rodadura es de 15 cm, encontrando debajo de ésta terreno natural fruto del corte de terreno.

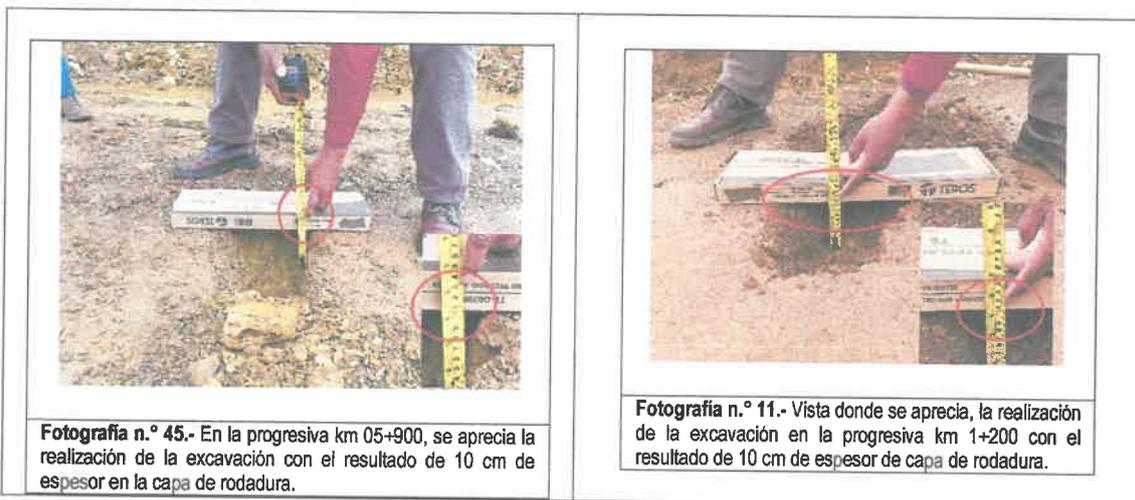
Panel Fotográfico n.º 31

Se tienen un total de 5 565 m³ metrados en el expediente técnico y un avance acumulado de 58.04%, reflejado en la Valorización n.º 4, sin embargo, mediante la Visita de Inspección Física, se realizaron excavaciones en cada kilómetro pudiéndose constatar en todos ellos (menos uno), que el espesor de la superficie de rodadura es menor a e=0.20M (encontrándose espesores entre 10 cm a 15 cm), por lo que lo valorizado no refleja lo realmente ejecutado.

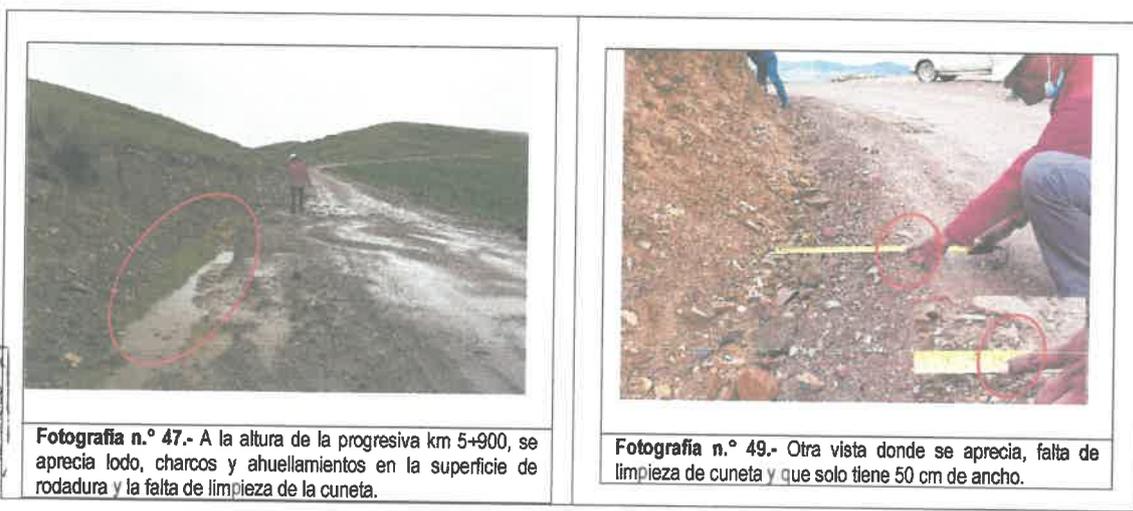
Panel Fotográfico n.º 32

Con 7 770 m metrados y un avance acumulado de 64.61%; y, con 550 m metrados y un avance acumulado de 100%, en el expediente técnico, respectivamente; sin embargo, en la Visita de Inspección Física se observó que las cunetas en material suelto y en roca suelta no cuentan con las medidas señaladas en el expediente técnico, por lo que lo valorizado no refleja lo ejecutado en obra.
