LA CONTRALORÍA
GENERAL DE LA REPÚBLICA DEL PERÚ

**INFORME DE ORIENTACIÓN DE OFICIO
N° 026-2022-OCI/0401-SOO**

**EJECUCIÓN DE OBRA: "INSTALACIÓN DE AGUA POTABLE,
ALCANTARILLADO Y LETRINAS DEL C.P. DE SANTO
DOMINGO DE NAUYAN, DISTRITO DE HUÁNUCO, PROVINCIA
DE HUÁNUCO - HUÁNUCO"**

HUÁNUCO, 5 DE OCTUBRE DE 2022

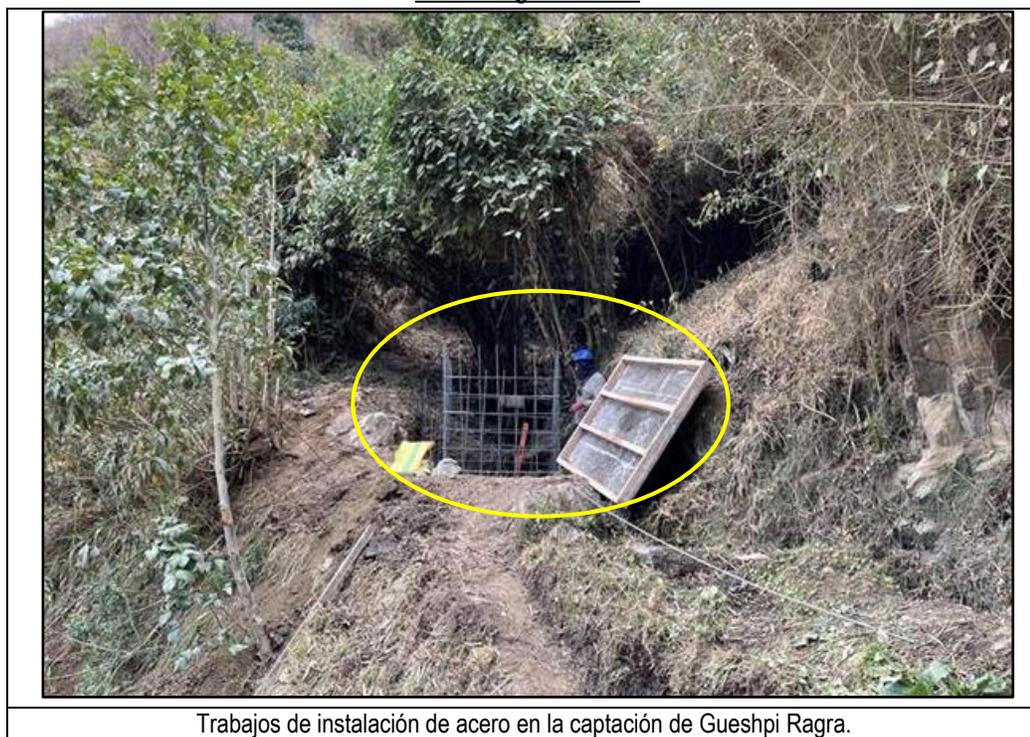
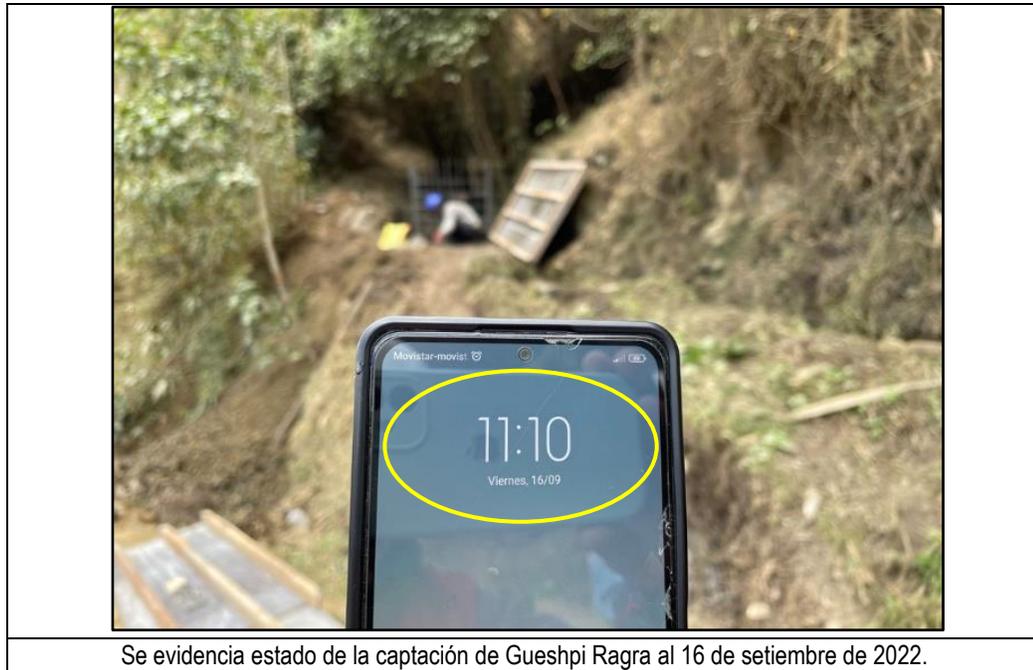
“Se advirtió que la captación proyectada en el manantial de Gueshpi Ragra, recién está comenzando su ejecución, puesto que, solo se encuentra ejecutada la losa de fondo, evidenciándose que un operario se encuentra colocando las varillas de acero para la conformación de los muros de la captación [...]”.

Sobre el particular, se verificó que, al 16 de setiembre de 2022, la captación ubicada en el manantial Gueshpi Ragra, recién estaba iniciando su construcción, según se evidencia en las vistas fotográficas siguientes:

Al respecto, si bien en la valorización de obra n.º 1, el Contratista consideró la ejecución de obras de concreto armado en la captación n.º 2 al 100.00%, estas no fueron ejecutadas, puesto que, del acta de inspección se evidenció que al 16 de setiembre de 2022, recién se encontraban colocando las varillas de acero de la estructura de captación a construirse para posteriormente realizar los trabajos de encofrado y vaciado de concreto, con lo cual queda demostrado que el Contratista valorizó en el mes de agosto de 2022, partidas no ejecutadas.

Respecto a ello, se evidenció que al 16 de setiembre de 2022, el Contratista no había ejecutado la captación n.º 2, ubicada en Gueshpi Ragra, puesto que únicamente existía la losa de fondo, no habiéndose ejecutado las partidas de concreto armado tales como: 04.01.04.01 Concreto F’c=210 Kg/cm²; 04.01.02 Encofrado y desencofrado normal y 04.01.04.03 Acero Corrugado fy=4200 Kg/cm², por lo cual correspondería la aplicación de las penalidades por la valorización de metrados no ejecutados y/o valorizaciones adelantadas, según lo establecido en el contrato de ejecución de obra; constituyéndose en ese sentido, una partida no ejecutada, la cual no debió haber sido valorizada por el Contratista, ni aprobada por el Inspector de Obra, así como tampoco, pagada por la Entidad.

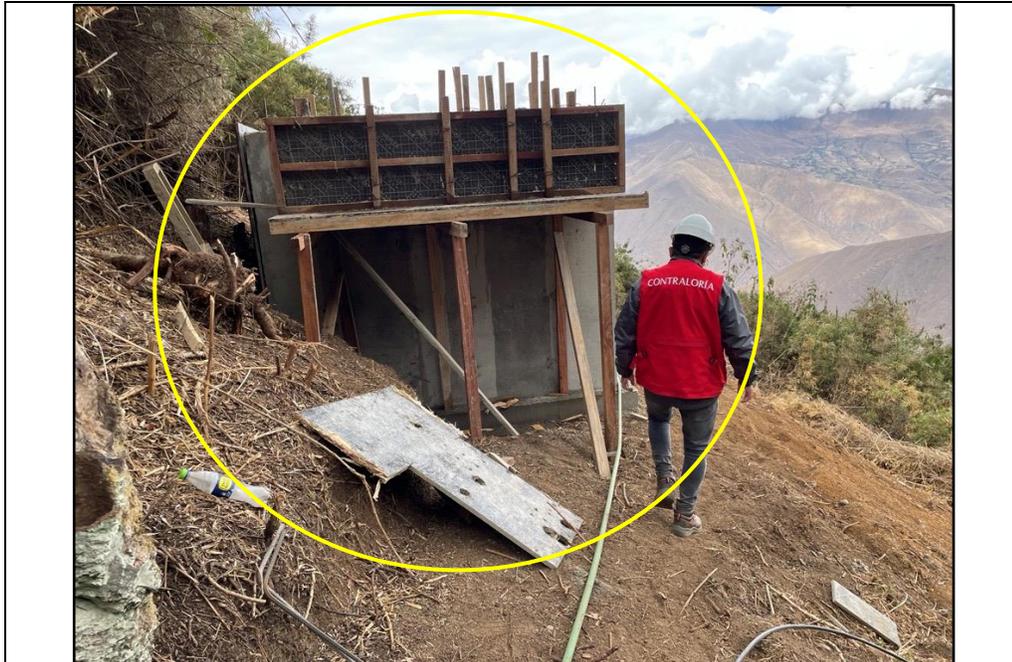
Vista fotográfica n.º 3

“El filtro lento construido, cuenta aún con los paneles de encofrado instalados, los cuales se encuentran colocados en la cámara de distribución, cámara de alivio y aliviadero de rebose; Asimismo, dentro de dicho filtro lento se encuentran paneles y listones de madera”.

Encofrado instalado para la ejecución de la cámara de distribución y cámara de alivio, que aún no ha sido retirado.

De lo anterior, se evidencia que para el cómputo de ejecución de la partida 03.02.02.04.02 Encofrado y Desencofrado Normal, se deberá considerar tanto el encofrado como el desencofrado; sin embargo, como ya se mostró en vistas fotográficas anteriores, el desencofrado del filtro lento no ha sido realizado, más aún considerando, que las citadas especificaciones técnicas mencionan que para el caso de paredes, deberá realizarse el desencofrado a las 12 horas de realizado el vaciado correspondiente, por lo cual, al haberse considerado en la valorización de obra n.º 1, correspondiente al mes de agosto de 2022, la ejecución de obras de concreto armado del filtro lento, el desencofrado debió haber sido realizado a más tardar los primeros días de setiembre, no obstante, al 16 de setiembre de 2022, el encofrado no había sido retirado, tratándose por tanto de una partida parcialmente ejecutada, que no debió haber sido valorizada por el Contratista, ni aprobada por el Inspector de Obra, así como tampoco, pagada en su totalidad por la Entidad.

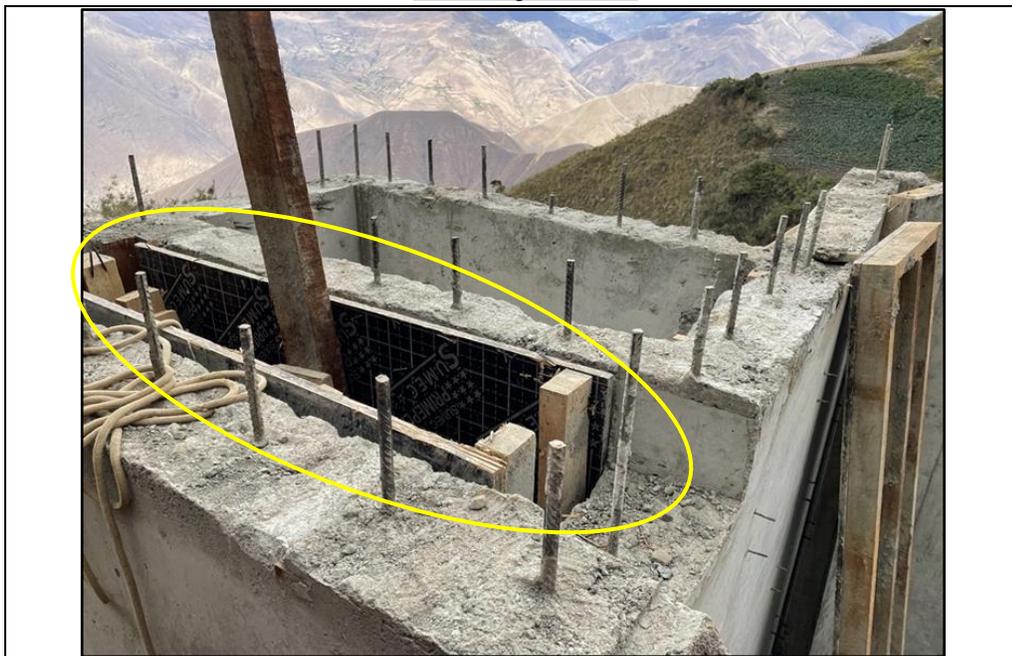
Vista fotográfica n.º 4

Encofrado instalado para la ejecución del aliviadero de rebose, que aún no ha sido retirado.

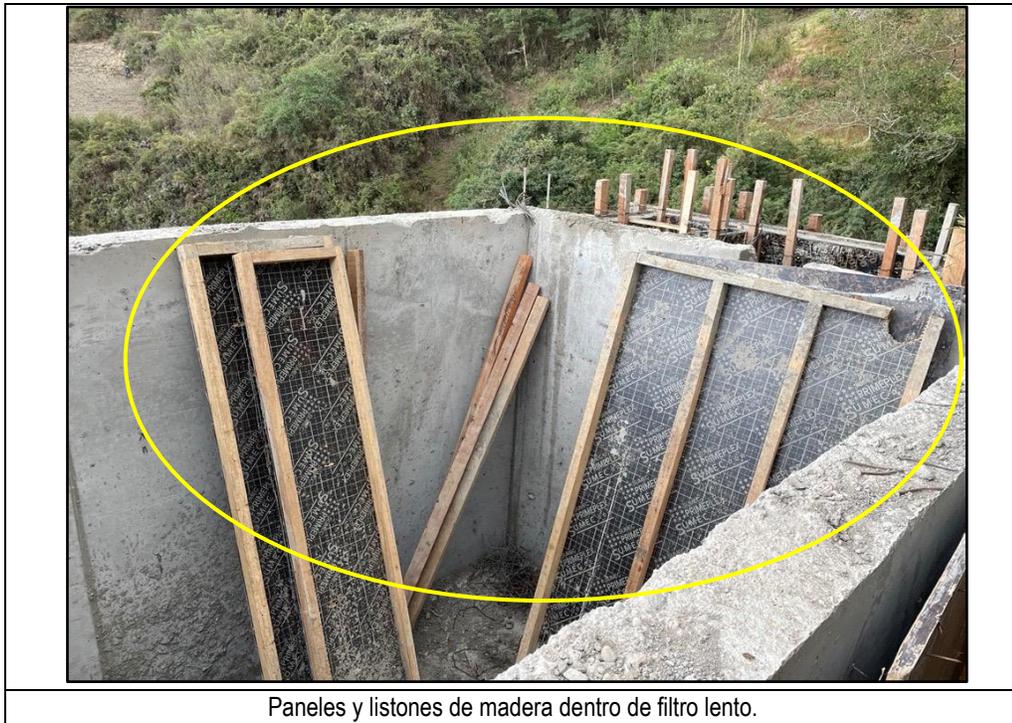
Vista fotográfica n.º 5

Dicho lo anterior, de la inspección física, se evidenció que aún se encuentran instaladas las maderas y paneles de encofrado en la estructura del filtro lento, según se advierte en las vistas fotográficas siguientes:

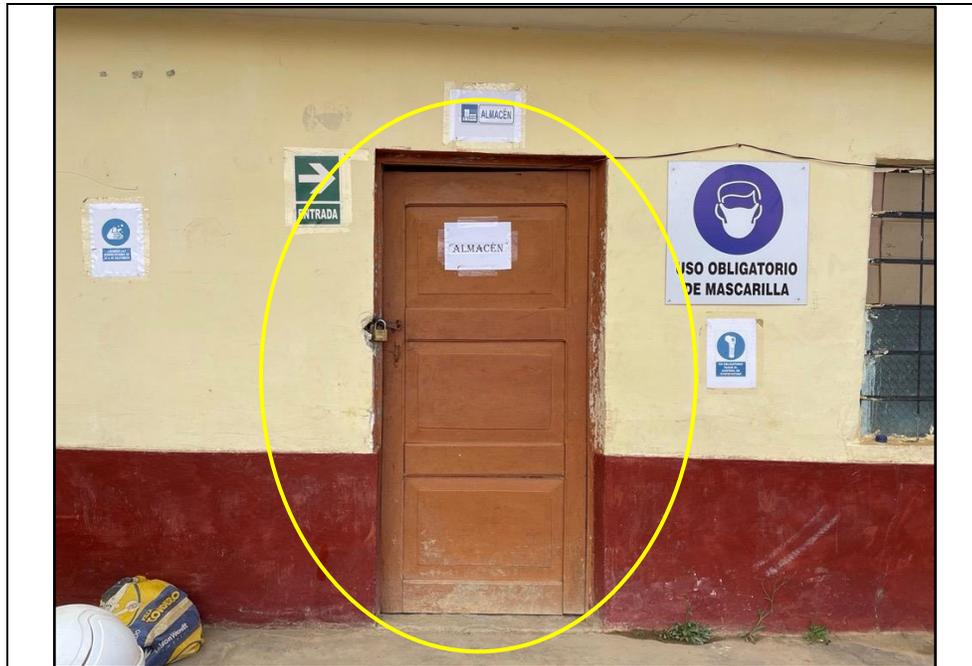
Vista fotográfica n.º 6

Al respecto, se evidenció que la oficina de almacén de la obra se encontraba cerrada, asimismo, el lugar donde se almacenan los materiales de obra, no cuentan con cerco de seguridad o protección, encontrándose estos acumulados a la intemperie, según se evidencia en las vistas fotográficas siguientes:

La puerta de la oficina de almacén se encontraba asegurada con candado de hierro.

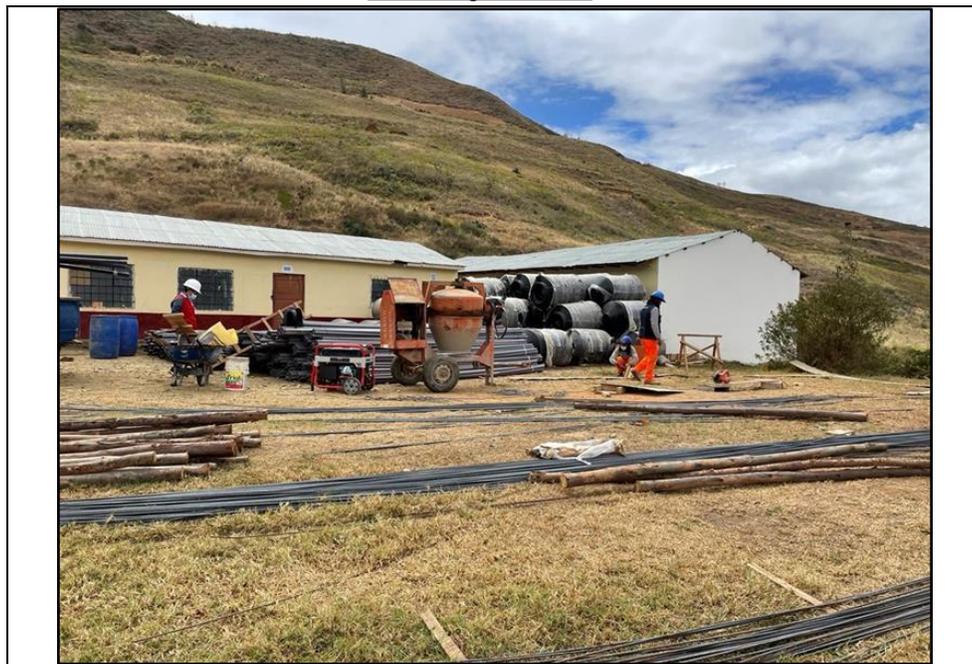
Vista fotográfica n.º 7

Materiales de construcción expuestos a la intemperie.

En ese sentido, si bien la Obra se encuentra en proceso de ejecución, los materiales de construcción se encuentran desprotegidos, al estar acumulados a la intemperie, sin contar, con cerco de protección alguno, quedando expuestos a deterioro y/o sustracción por parte de terceros.

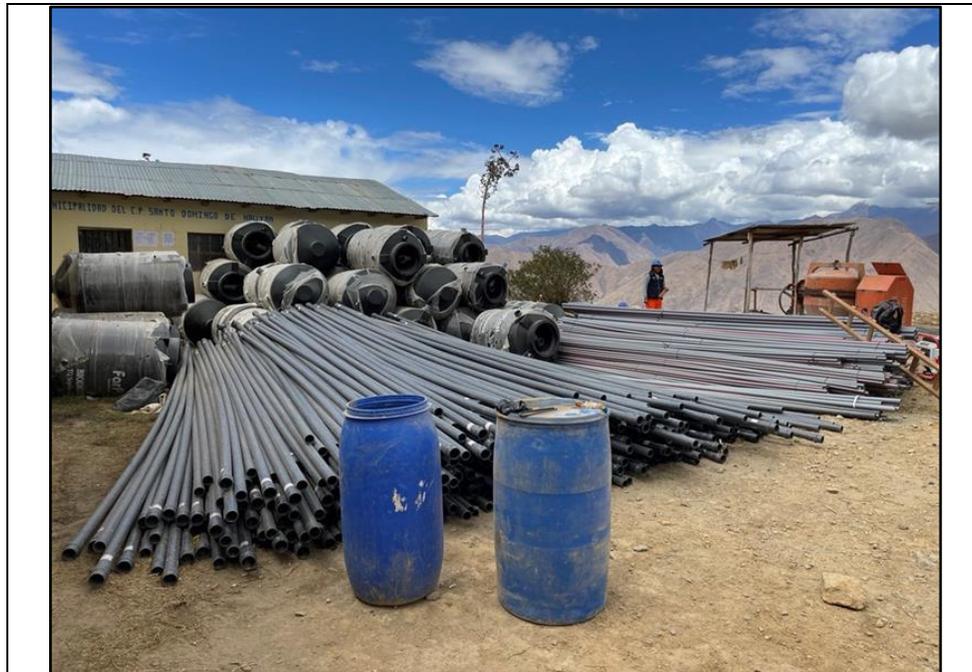
Vista fotográfica n.º 8

Materiales de construcción expuestos a la intemperie.

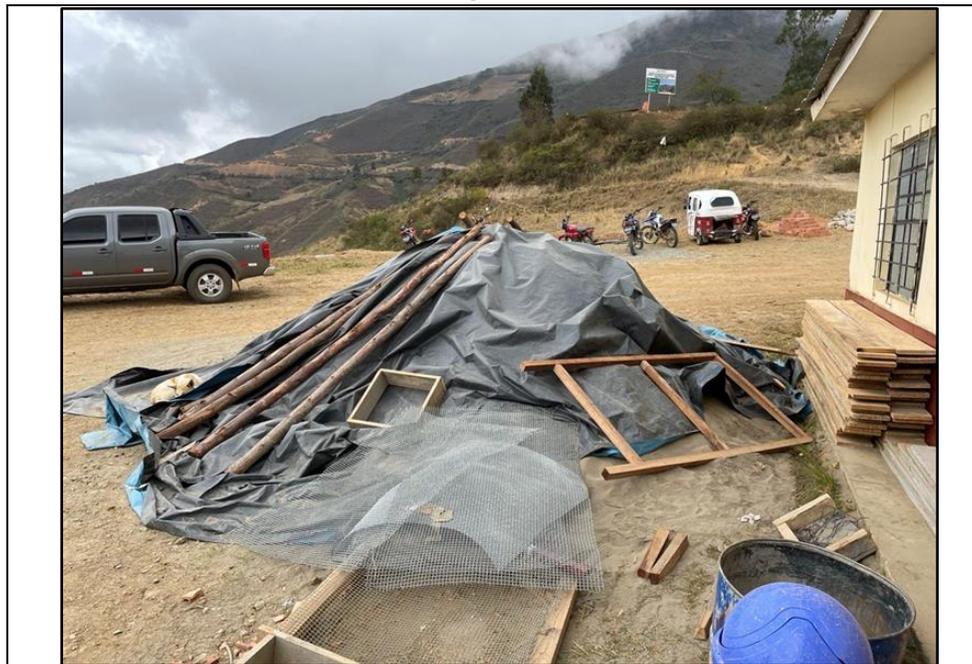
Vista fotográfica n.º 9

Materiales de construcción expuestos a la intemperie.
