**INFORME DE ORIENTACIÓN DE OFICIO**  
**N° 007-2022-OCI/0419-SOO**

**ORIENTACIÓN DE OFICIO**  
**MUNICIPALIDAD DISTRITAL DE SANAGORAN,**  
**SÁNCHEZ CARRIÓN, LA LIBERTAD**

**“A LA EJECUCIÓN DE LA OBRA: “INSTALACIÓN DEL  
SERVICIO DE AGUA PARA EL SISTEMA DE RIEGO POR  
ASPERSIÓN EN EL CASERÍO DE PEÑA COLORADA,  
DISTRITO DE SANAGORAN, SÁNCHEZ CARRIÓN, LA  
LIBERTAD”; CON CÓDIGO DE INVERSIÓN N° 319889”.**

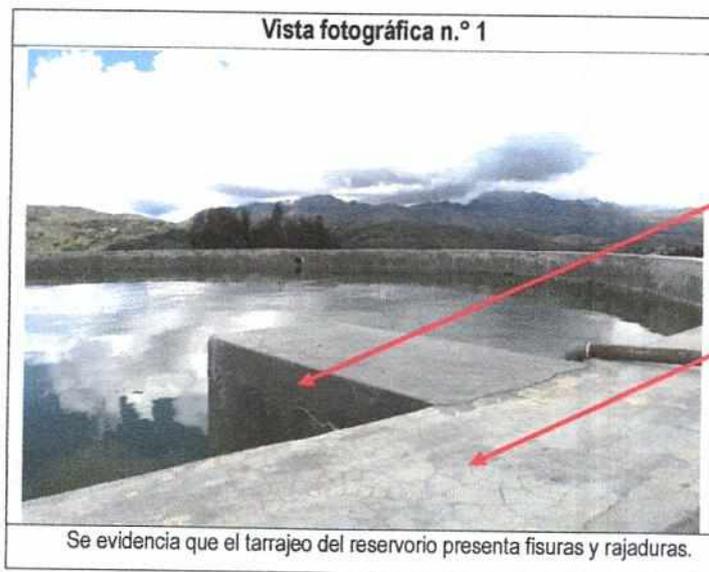
**Reservorio 4:**

Se verifica que el tarrajeo del reservorio, presenta fisuras y grietas, asimismo indicaron los pobladores que la boya y 2 ramales no giran, verificándose que no funcionan.

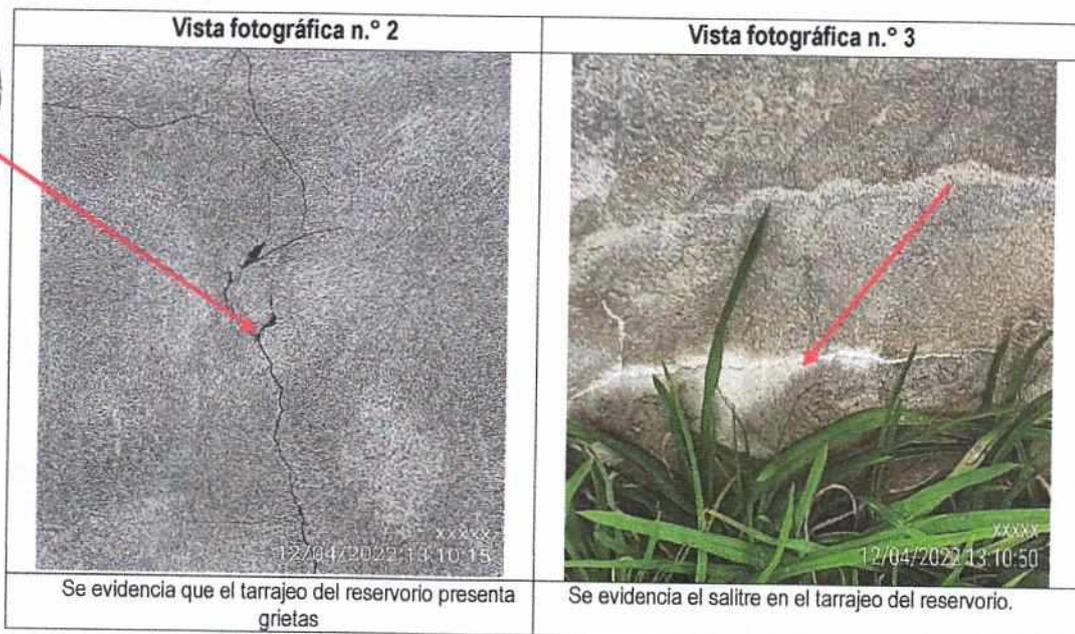
**Reservorio 5:**

Se verifica presencia de fisuras, grietas y salitre en el tarrajeo del reservorio.

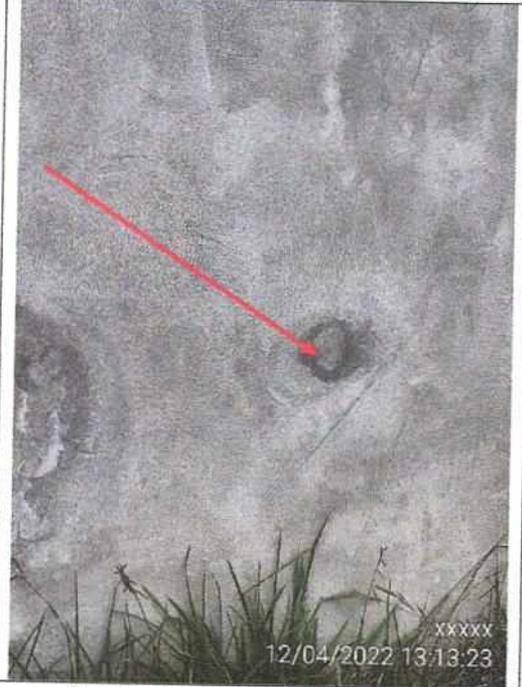
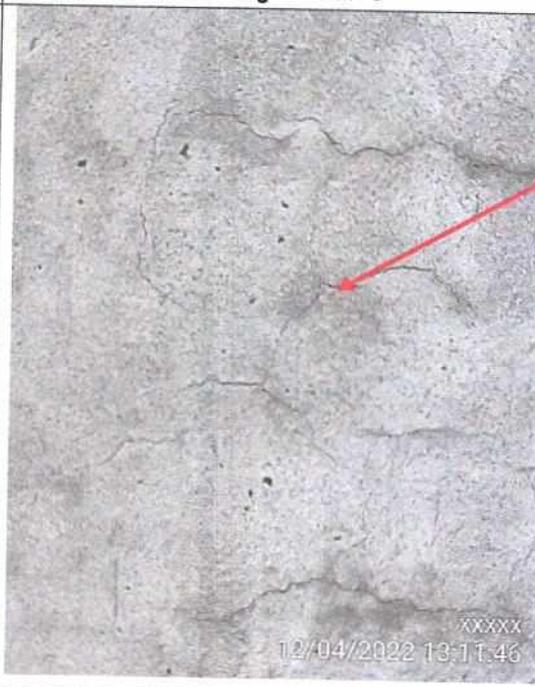
Vista fotográfica n.º 4	Vista fotográfica n.º 5

Se evidencia que se ha realizado resanes en el tarrajeo del reservorio.	Se evidencia las fisuras en el tarrajeo del reservorio.

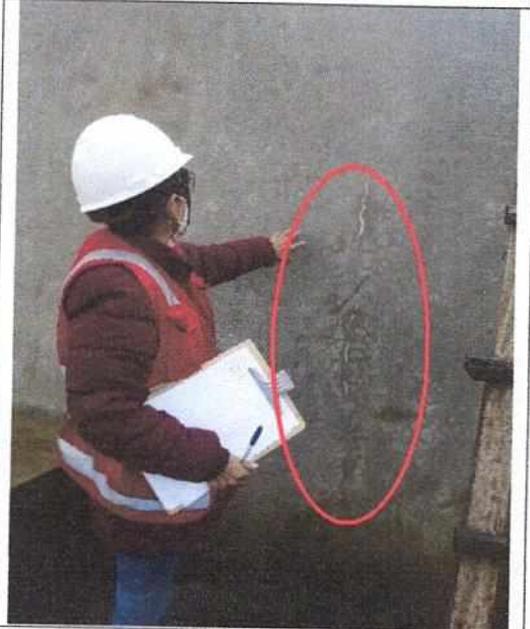
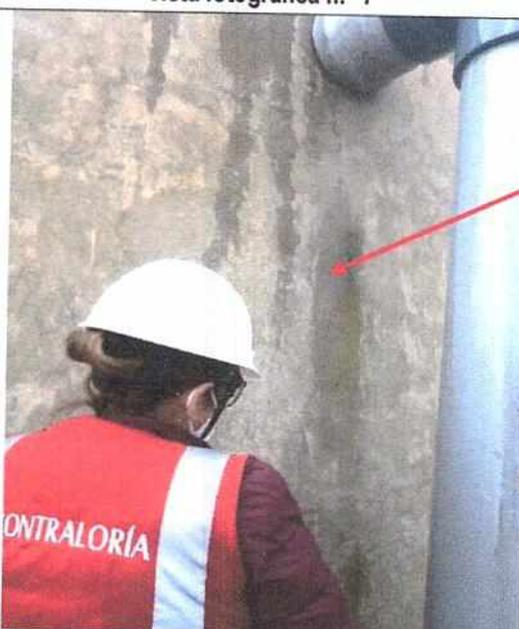
Vista fotográfica n.º 6	Vista fotográfica n.º 7

De igual manera, se evidencia salitre y fisuras en el tarrajeo del reservorio.

Se evidencia el salitre en el tarrajeo del reservorio.	Se evidencia la humedad en el tarrajeo del reservorio.

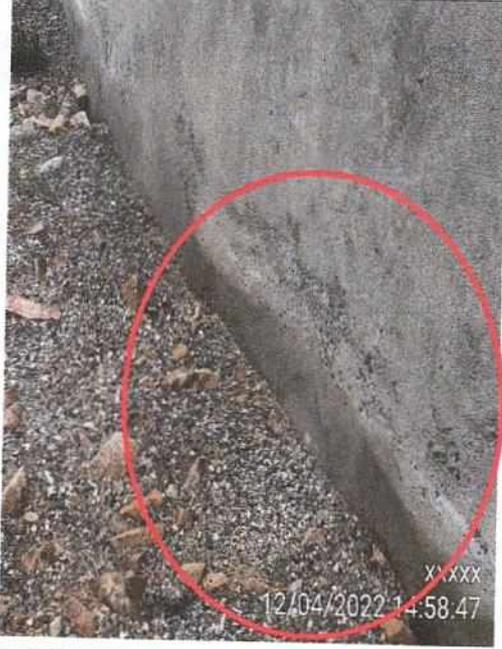
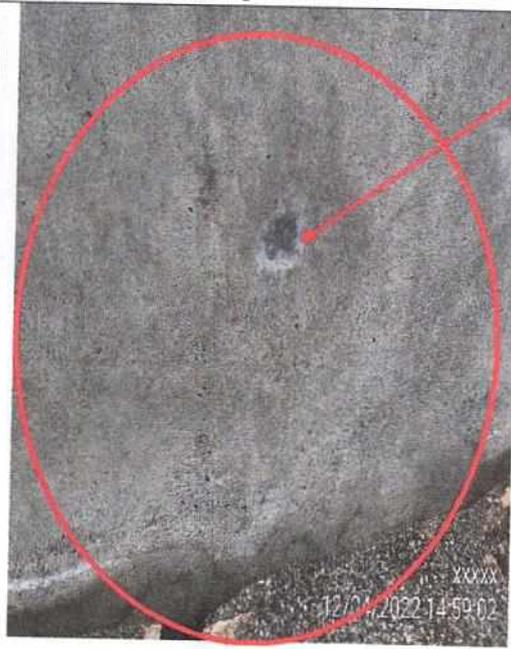
Vista fotográfica n.º 12	Vista fotográfica n.º 13

Ubicado en el sector "La Verbena", verificándose cangrejeras, fisuras, resanes deficientes, salitre, y desprendimiento en el tarrajeo exterior.

Se evidencia que el tarrajeo del reservorio presenta cangrejas.	Se evidencia que el tarrajeo del reservorio presenta cangrejas y resanes.

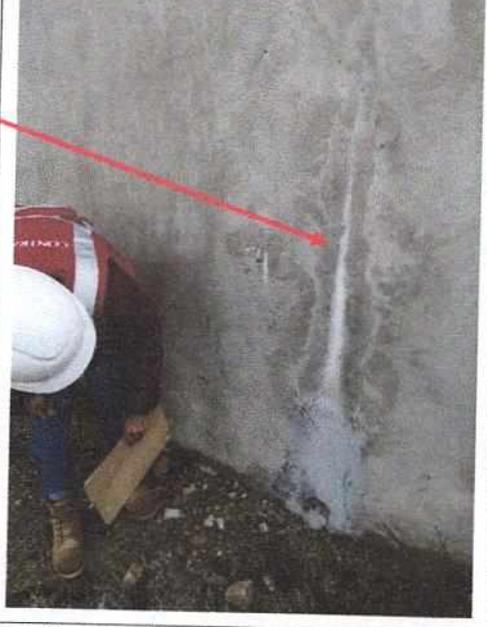
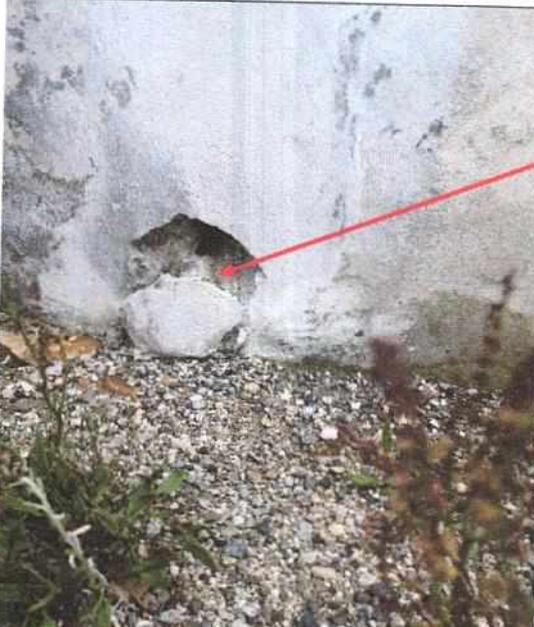
Vista fotográfica n.º 14	Vista fotográfica n.º 15

Se evidencia que el tarrajeo del reservorio tiene salitre.	Se evidencia que se ha desprendido el tarrajeo del reservorio.

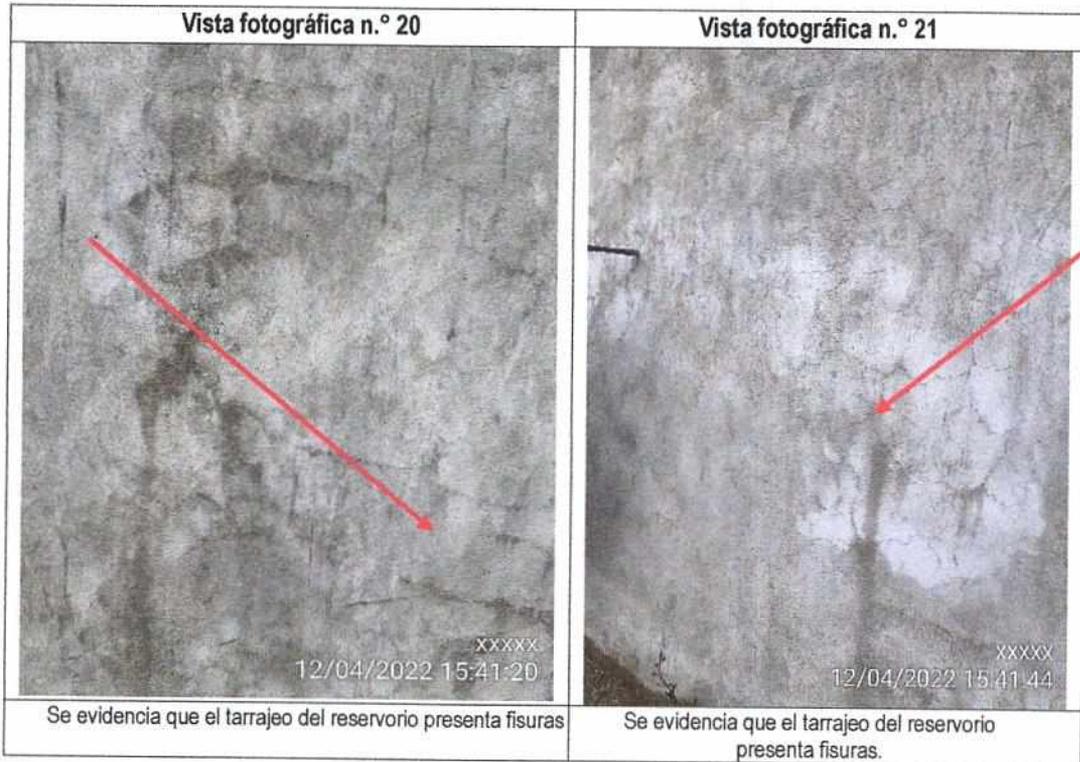
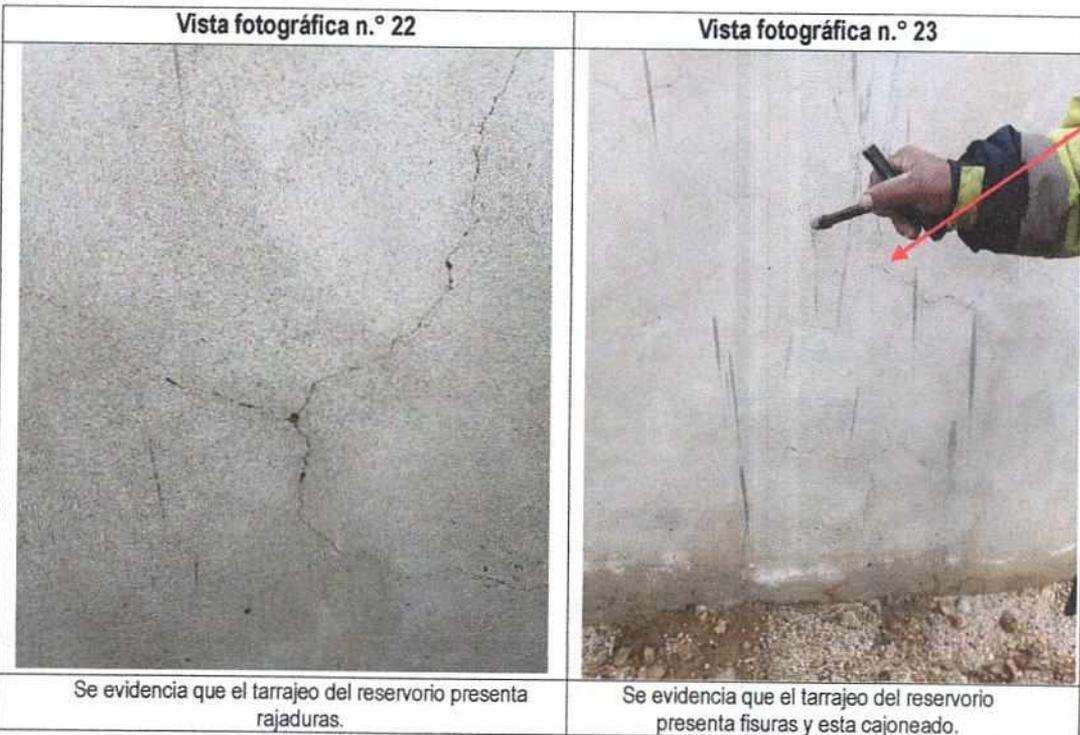
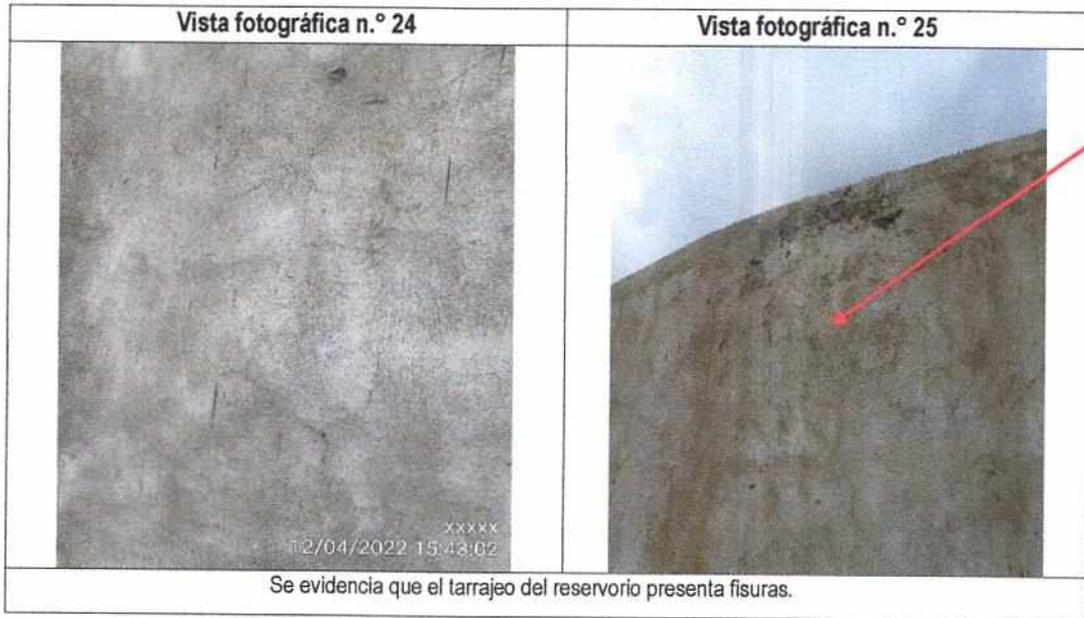
**Reservorio 2:**

Se evidencia que el tarrajeo del reservorio, presenta fisuras, rajaduras, salitre, y cajoneo en sus paredes.

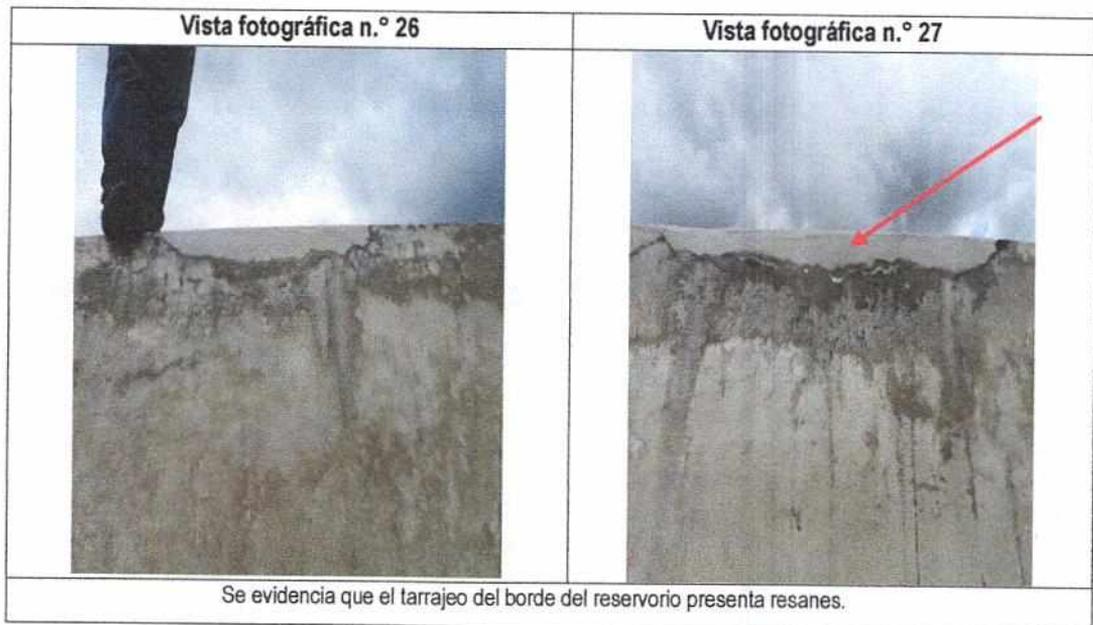
**Reservorio Principal:**

Se verifica que, algunos tramos del borde del reservorio están resanados, asimismo presenta cangrejeras y fisuras.

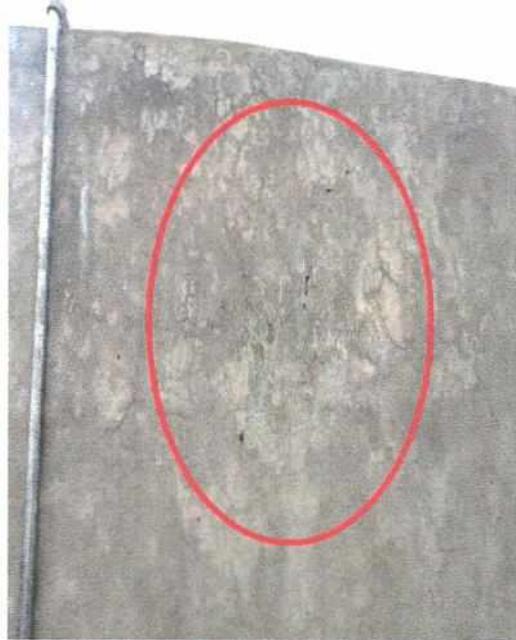
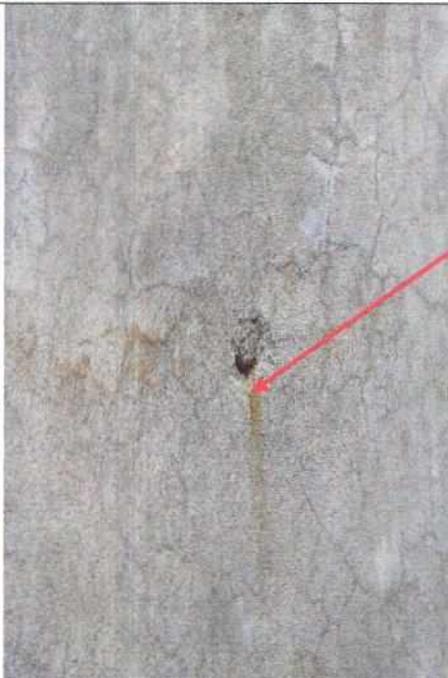
Vista fotográfica n.º 36	Vista fotográfica n.º 37

Se evidencia que el tarrajeo del reservorio, presenta fisuras, resanes, salitre, cangrejeras; asimismo se evidencia el acero de la estructura del reservorio.

Se evidencia que el tarrajeo del reservorio presenta cangrejas.	Se puede apreciar que el acero, se encuentra expuesto.

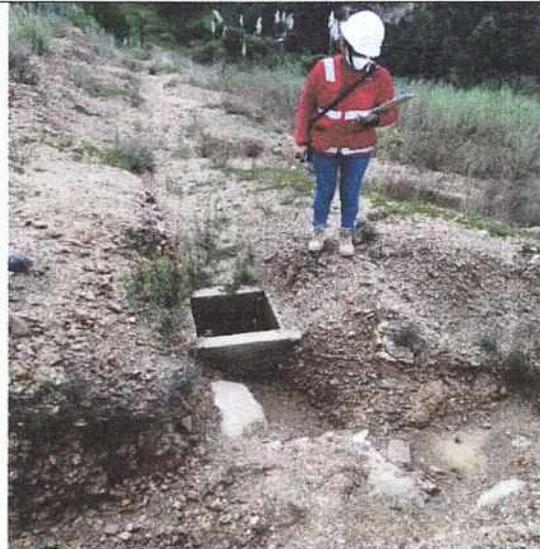
Vista fotográfica n.º 38

Los beneficiarios de las parcelas afectadas directamente con el Reservorio n.º 4, presentan deficiencias en la instalación de las abrazaderas de las tuberías de D=4", por lo que, durante la visita de inspección se evidenció que se ha colocado concreto entre la tubería y la abrazadera de 4" con reducción a 2, a pesar de ello, cuando se abre la llave en el reservorio, continúa saliendo agua por la abrazadera, ocasionando perjuicio a los sembrío agrícolas.

Se evidencia que entre la tubería de D=4" y la abrazadera, se ha colocado concreto simple, a pesar de ello, continúa saliendo agua.

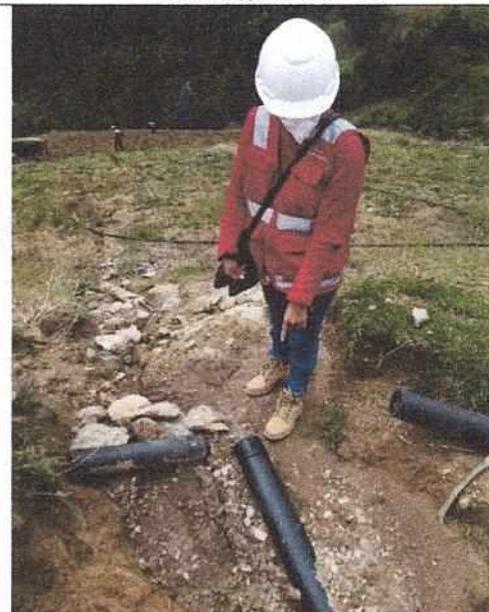
Vista fotográfica n.º 39

De igual manera, los beneficiarios de las parcelas afectadas del Reservorio n.º 5, también presentan deficiencias en las abrazaderas de las tuberías de D=4", asimismo, presentan fisuras en la tubería de 4" en la parcela del señor Noe Salirrosas Carranza, lo que ocasiona que no se puedan regar el resto de parcelas que se encuentran alrededor.

Se evidencia el final de la tubería de D=4", en la abrazadera que hace la reducción a 2", se ha salido el agua, perjudicando a los terrenos de los pobladores.

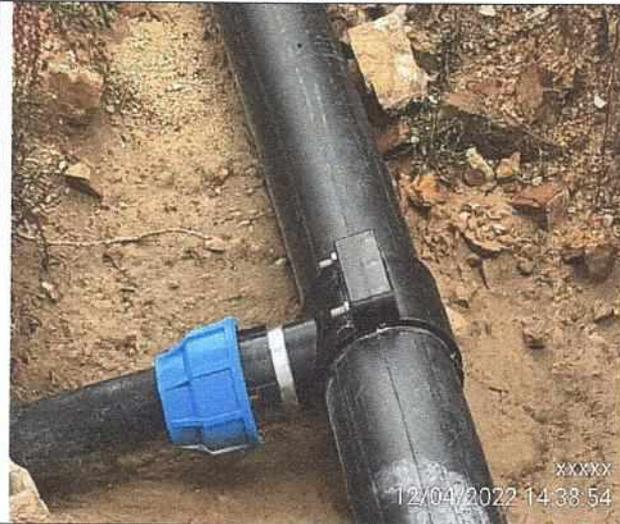
Vista fotográfica n.º 40

Por otro lado, se verifica deficiencias en la instalación de la abrazadera de 4" con reducción a 2" de dicha tubería, evidenciándose filtración de agua, la cual proviene del **Reservorio n.º 6**,

pudiendo ocasionar perjuicios en los terrenos agrícolas por las falencias de la tubería de 4" y las abrazaderas.

Se evidencia la abrazadera en la tubería de D=4" .

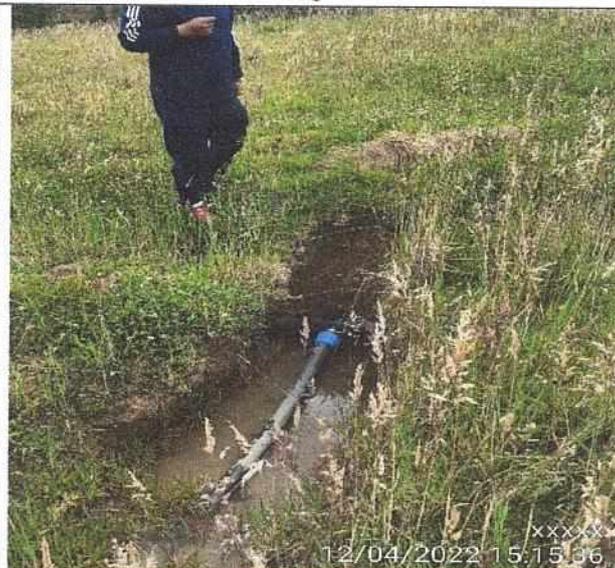
Vista fotográfica n.º 41

Asimismo, se verifica la tubería de 4", evidenciándose que el problema surge en la abrazadera que se encuentra en la parcela del señor Santos Villanueva Acevedo, agua que proviene del **reservorio n.º 1**; al respecto, se precisa que los pobladores manifestaron, que no hacen uso del agua del reservorio n.º 1 porque las llaves y las abrazaderas de 4" con reducción a 2" de las tuberías no funcionan, tienen deficiencias, siendo perjudicial para los sembríos, ya que se viene la época de verano.

Se evidencia la tubería de D=4" y la abrazadera, donde se puede observar que existe fuga de agua, por encontrarse con agua la zanja de tierra.

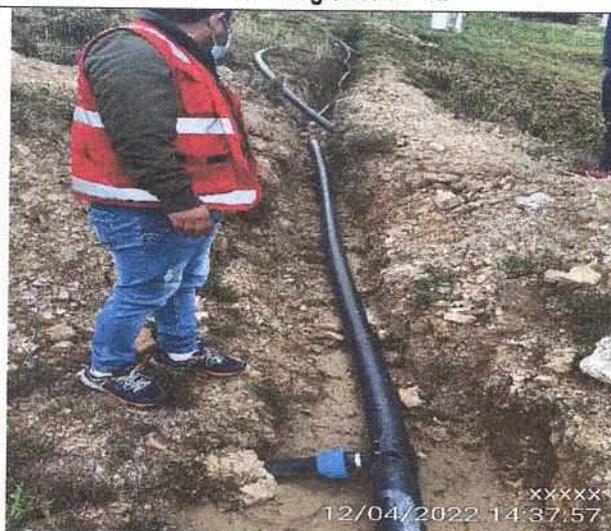
Vista fotográfica n.º 42

Por otro lado, se puede apreciar que la tubería HDPE ISO-4427 PN-10 de 4", se encuentra expuesta, sin contar con el relleno con material propio seleccionado, tal como, lo estipula la especificación técnica de la subpartida "12.02.02.02 Relleno con Material Propio Seleccionado" (**ver vista fotográfica n.º 42**), estando expuesta a la intemperie generando el riesgo de deterioro prematuro.

Se evidencia la tubería HDPE de D=4" expuesta a la intemperie.

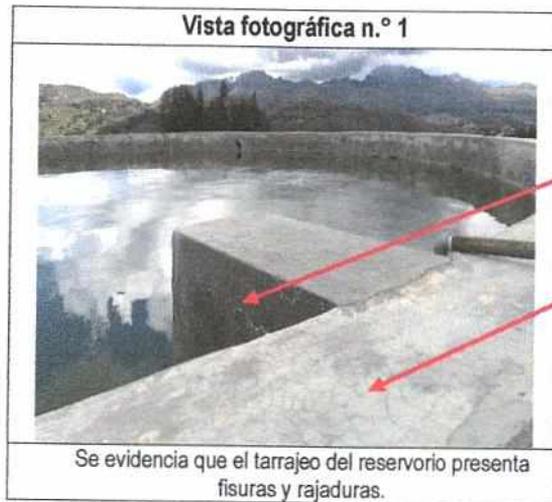
Se verifica que el tarrajeo del reservorio presenta fisuras y grietas, asimismo indicaron los pobladores que los aspersores de la boya y 2 ramales no giran, es decir, actualmente no funcionan.

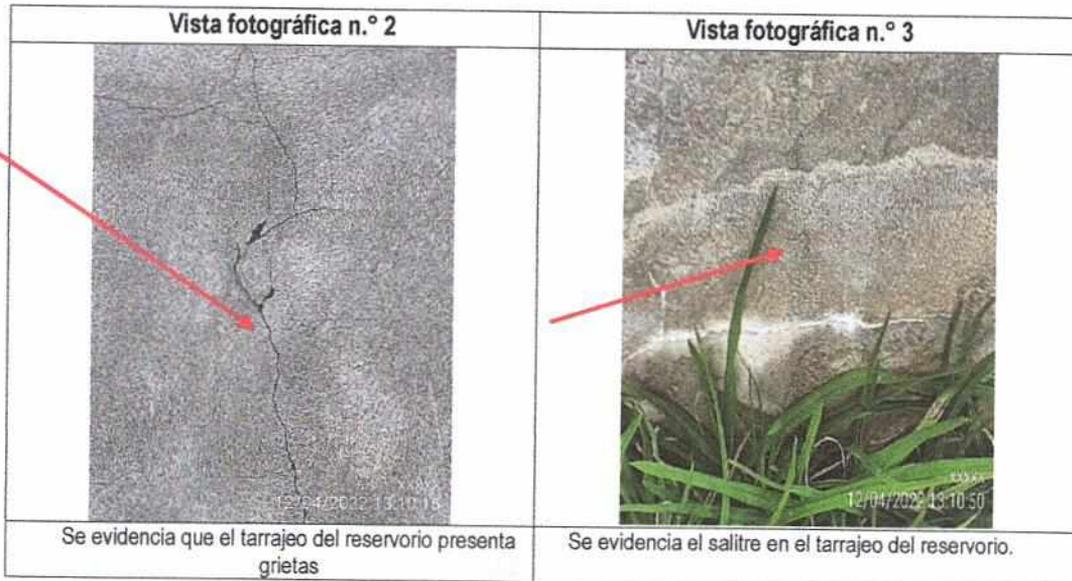
**Reservorio 5:**

Se verifica que el tarrajeo exterior del reservorio presenta fisuras, grietas y salitre.

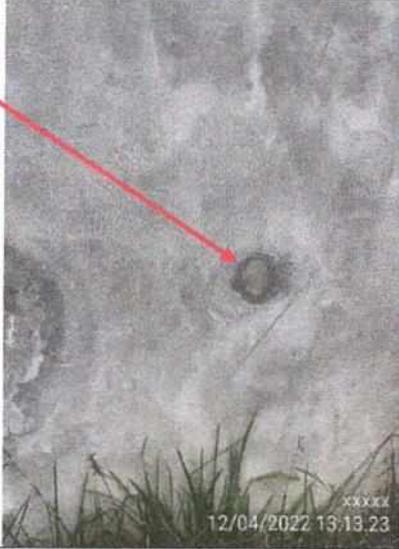
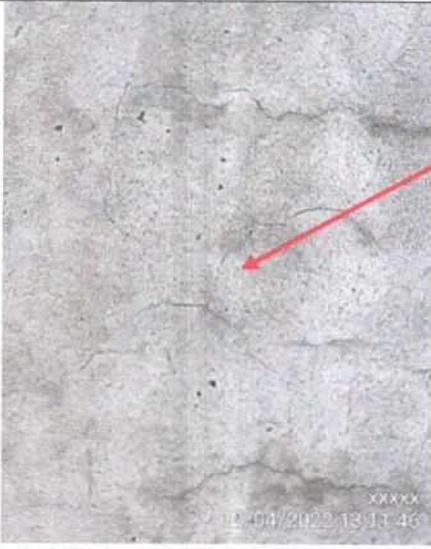
Vista fotográfica n.º 4	Vista fotográfica n.º 5

<p>Se evidencia que se ha realizado resanes en el tarrajeo del reservorio.</p>	<p>Se evidencia las fisuras en el tarrajeo del reservorio.</p>

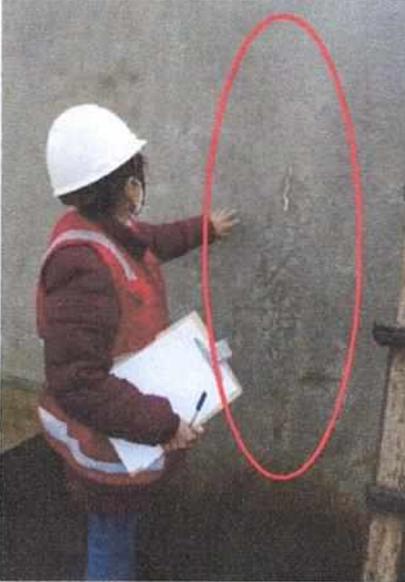
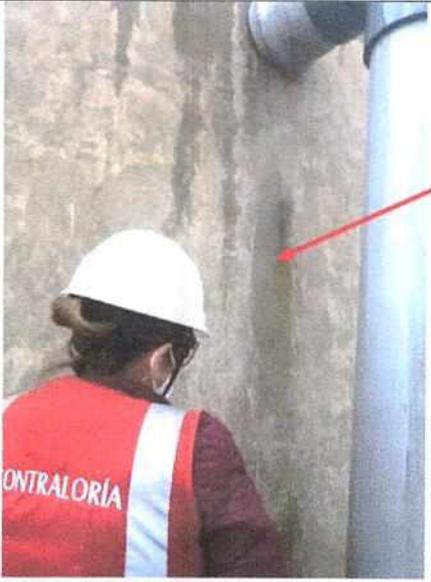
Vista fotográfica n.º 6	Vista fotográfica n.º 7

Se verifica que el tarrajeo del reservorio en gran parte de su totalidad presenta fisuras, cangrejas, humedad y salitre, tal como se muestran las vistas fotográficas siguientes:

<p>Se evidencia presencia de salitre en el tarrajeo del reservorio.</p>	<p>Se verifica humedad en el tarrajeo del reservorio.</p>

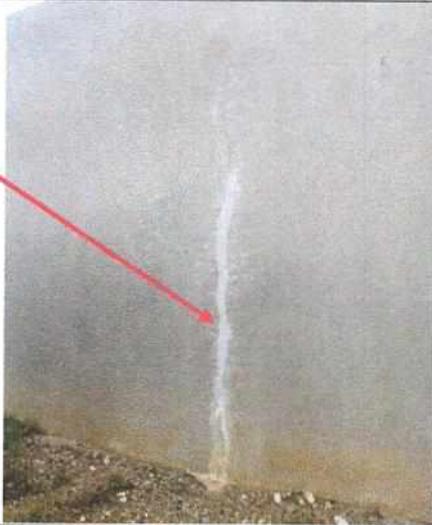
Vista fotográfica n.º 8

Se aprecia salitre en el tarrajeo del reservorio.

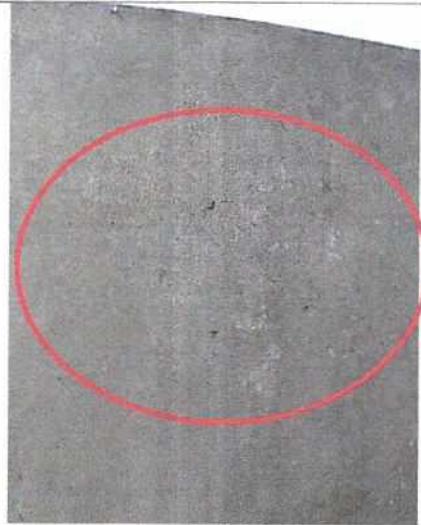
Vista fotográfica n.º 9

Se verifican cangrejeras en el tarrajeo del reservorio.

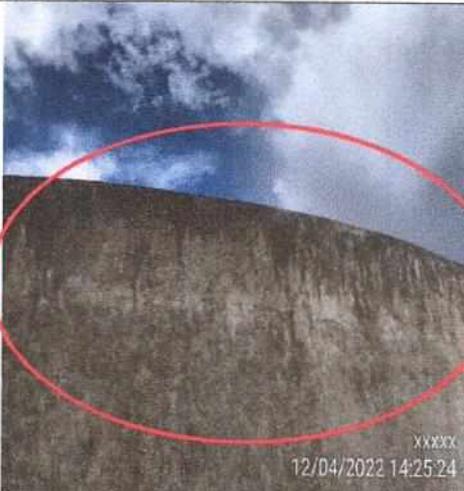
Vista fotográfica n.º 10

Se evidencia fisuras en el tarrajeo del reservorio.

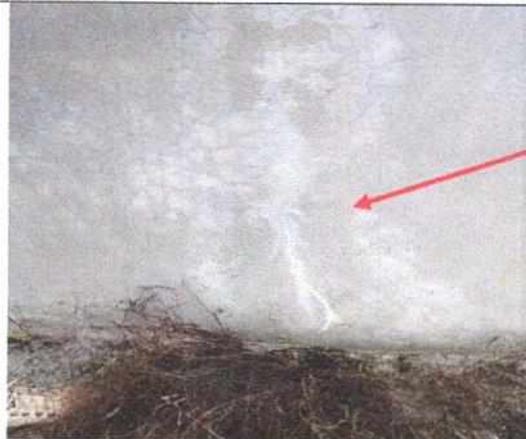
Vista fotográfica n.º 12

Se evidencia salitre en la parte inferior del tarrajeo del reservorio.

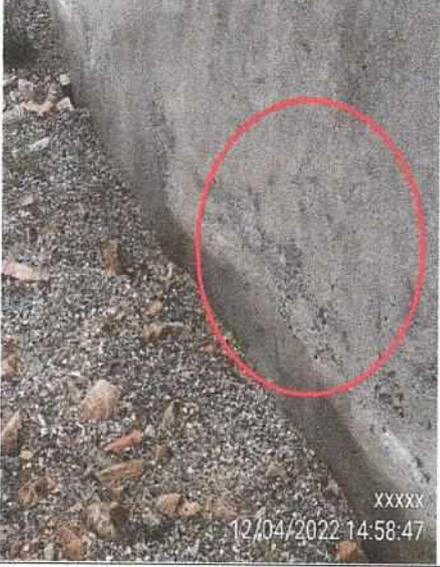
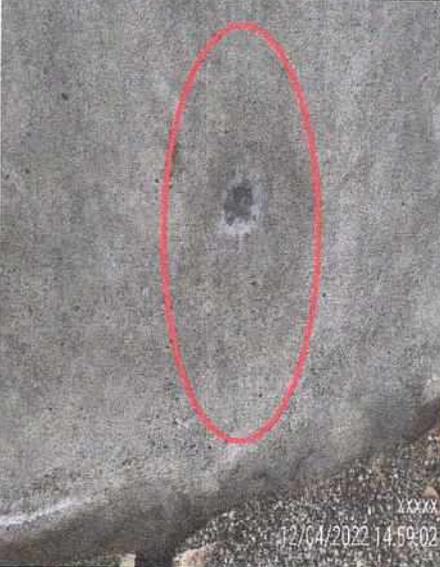
Vista fotográfica n.º 13	Vista fotográfica n.º 14

Se ubica en el sector la verbena, verificándose presencia de cangrejeras, fisuras, resanes deficientes, salitre, desprendimiento en el tarrajeo exterior.

Se evidencia que el tarrajeo del reservorio presenta cangrejeras.	Se evidencia que el tarrajeo del reservorio presenta cangrejeras y resanes.

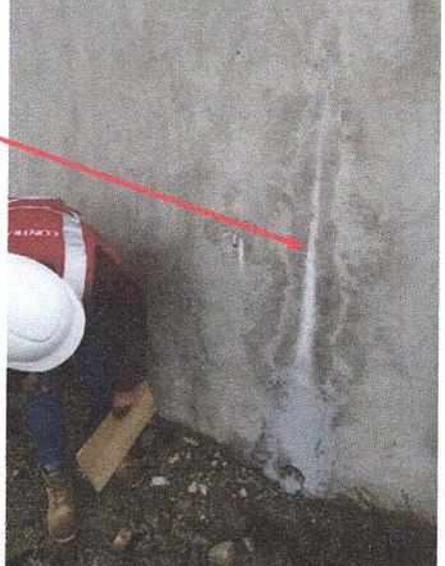
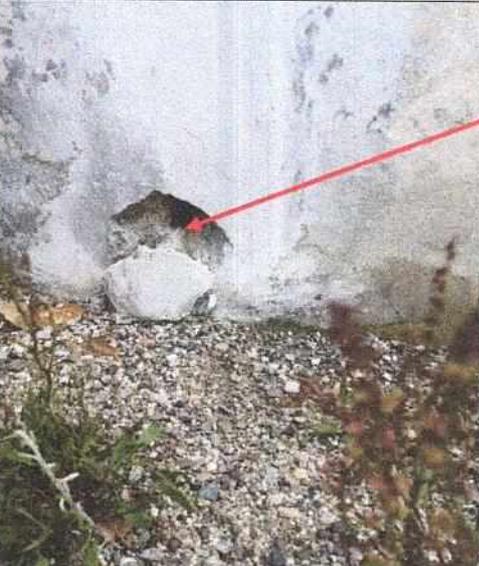
Vista fotográfica n.º 15	Vista fotográfica n.º 16

Se evidencia que el tarrajeo del reservorio tiene salitre.	Se evidencia que se ha desprendido el tarrajeo del reservorio.

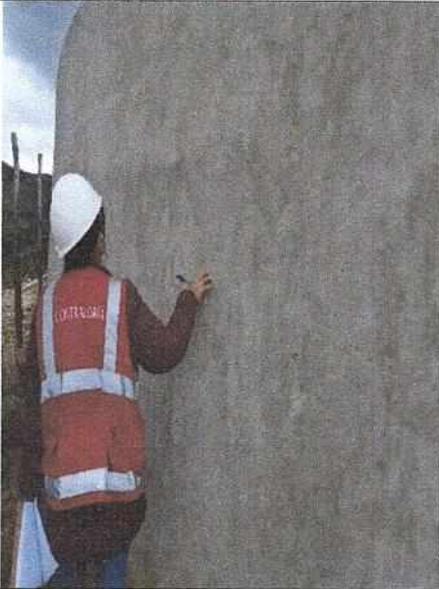
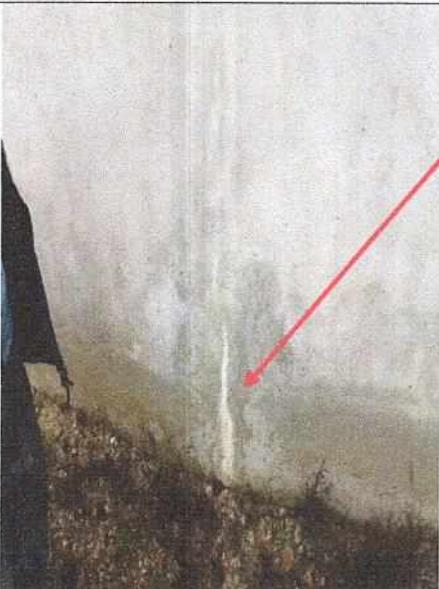
Vista fotográfica n.º 17	Vista fotográfica n.º 18

<p>Se evidencia que el tarrajeo del reservorio presenta cangrejas.</p>	<p>Se aprecia salitre en la zona inferior del tarrajeo del reservorio.</p>

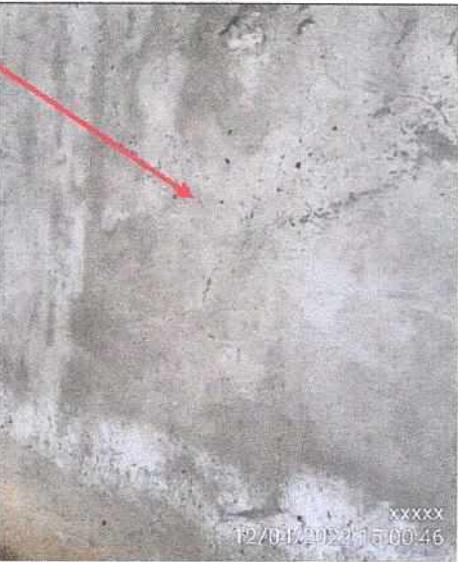
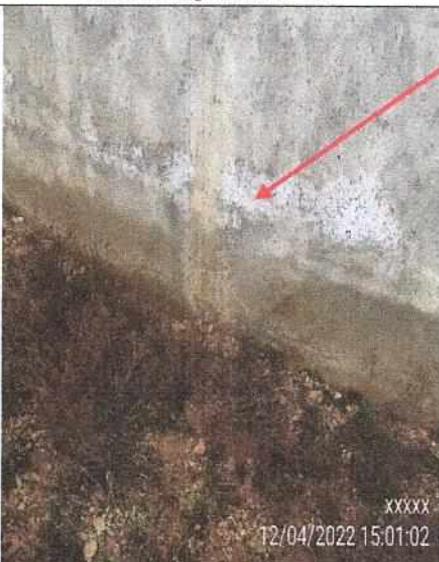
Vista fotográfica n.º 19	Vista fotográfica n.º 20

<p>Se verifica cangrejas, fisuras y salitre en el tarrajeo del reservorio.</p>	<p>Se evidencia salitre en el tarrajeo del reservorio.</p>

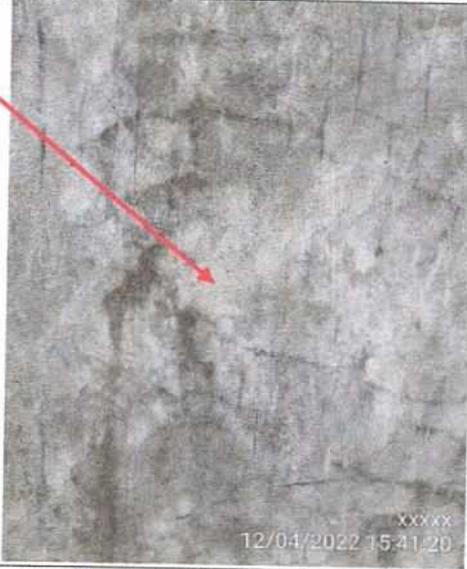
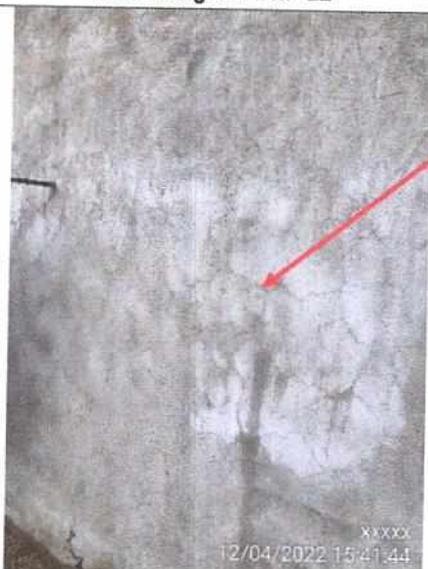
Vista fotográfica n.º 21	Vista fotográfica n.º 22

Se evidencia que el tarrajeo del reservorio, presenta fisuras, rajaduras, salitre, y cajoneo en sus paredes.

Se evidencia que el tarrajeo del reservorio presenta fisuras	Se evidencia que el tarrajeo del reservorio presenta fisuras.

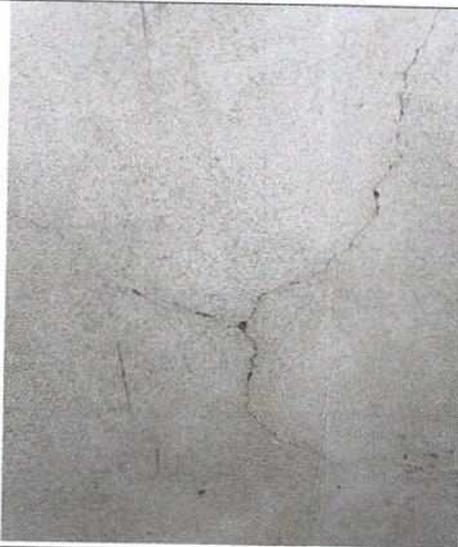
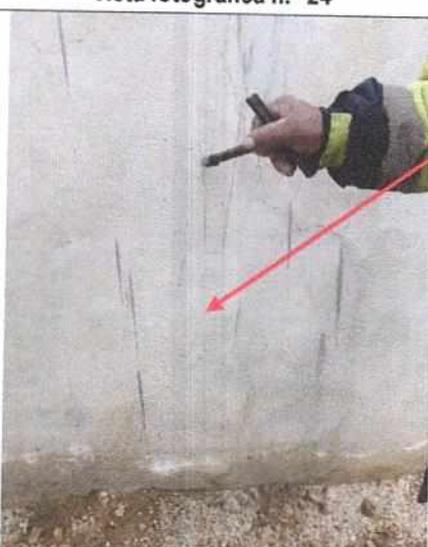
Vista fotográfica n.º 23	Vista fotográfica n.º 24

Se evidencia que el tarrajeo del reservorio presenta rajaduras.	Se evidencia que el tarrajeo del reservorio presenta fisuras y esta cajoneado.

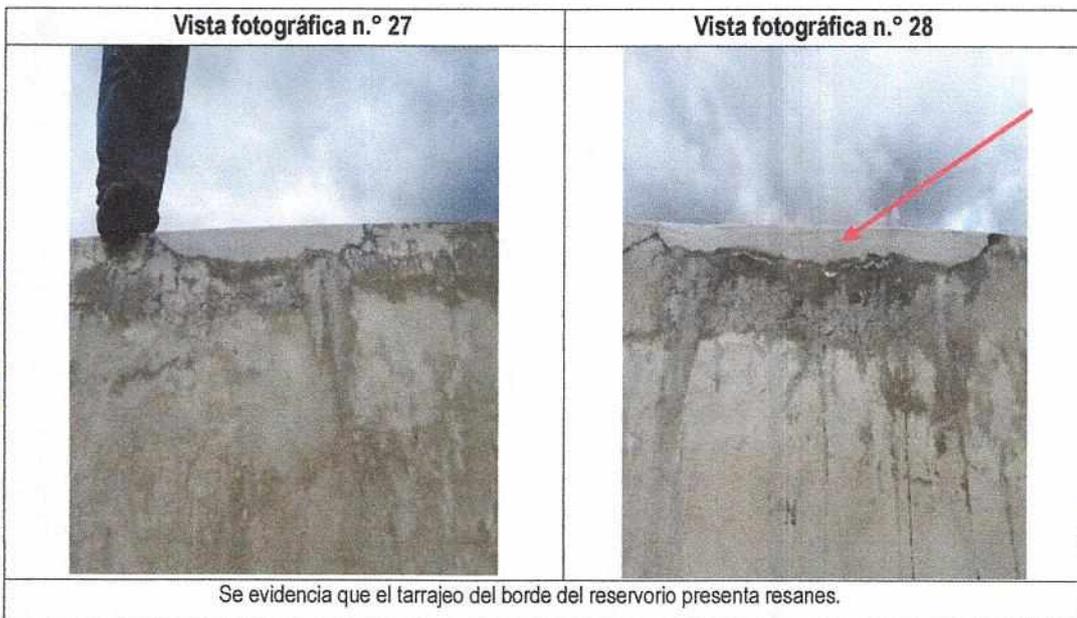
**Reservorio Principal:**

Se verifica que, algunos tramos del borde del reservorio están resanados, asimismo presenta cangrejeras y fisuras.

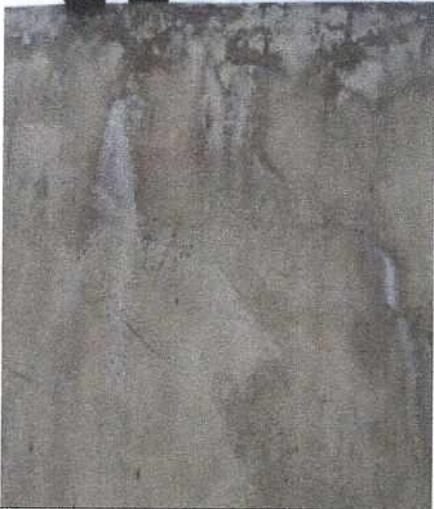
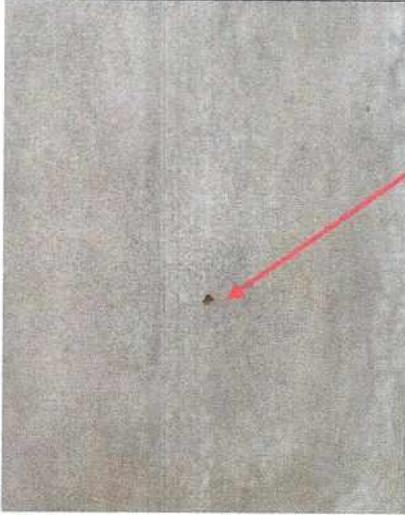
Vista fotográfica n.º 29	Vista fotográfica n.º 30

Se evidencia que el tarrajeo del reservorio presenta fisuras.	Se evidencia que el tarrajeo del reservorio presenta cangrejas.

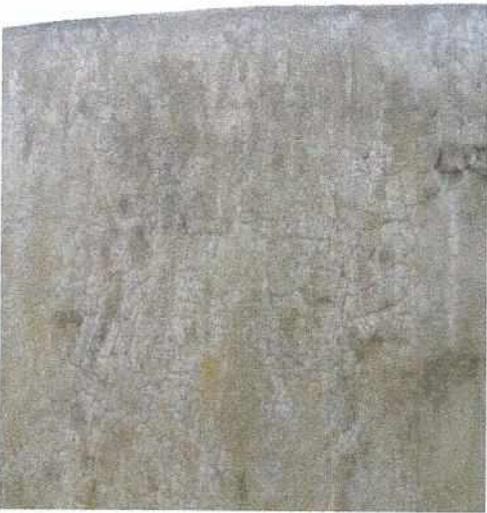
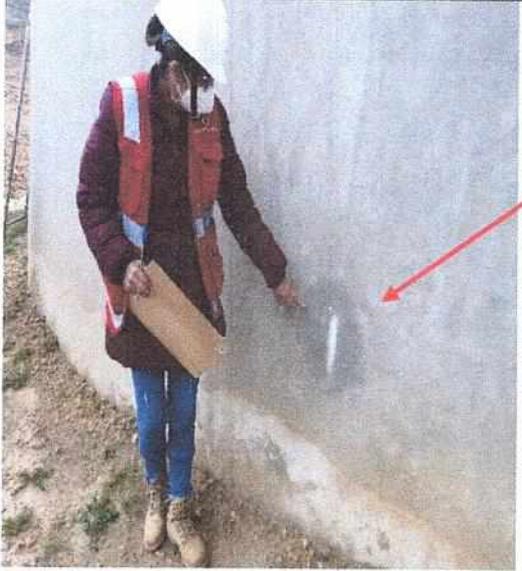
Vista fotográfica n.º 31	Vista fotográfica n.º 32

Se evidencia que el tarrajeo del reservorio, presenta fisuras, salitre, asimismo el tarrajeo esta cajoneado.

Se evidencia que el tarrajeo del reservorio presenta fisuras.	Se evidencia que el tarrajeo del reservorio presenta salitre.

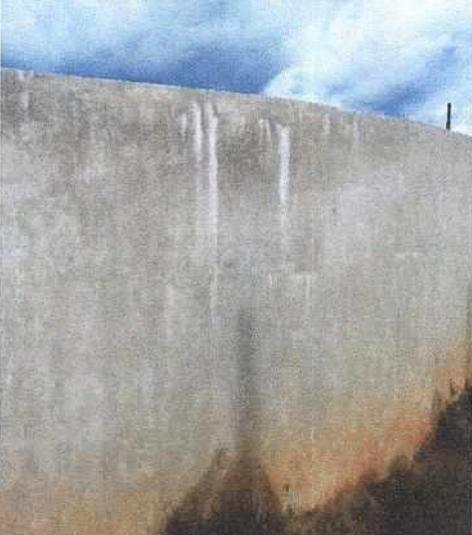
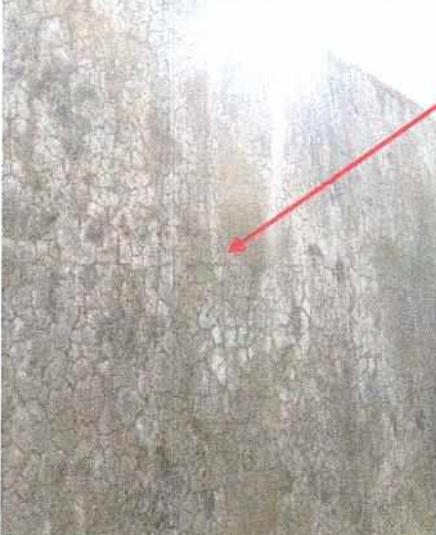
Vista fotográfica n.º 33	Vista fotográfica n.º 34

Se evidencia que el tarrajeo del reservorio presenta salitre	Se evidencia que el tarrajeo del reservorio presenta fisuras.

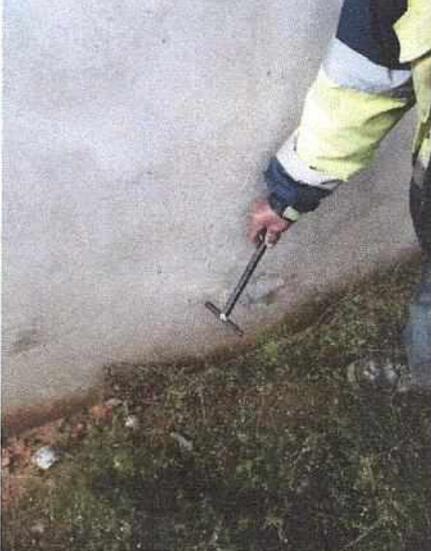
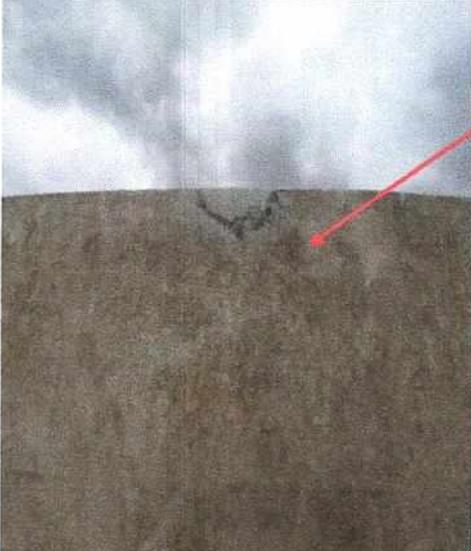
Vista fotográfica n.º 35	Vista fotográfica n.º 36

Se evidencia que el tarrajeo del reservorio presenta fisuras y resanes.	Se evidencia que el tarrajeo del reservorio presenta resanes en el borde.

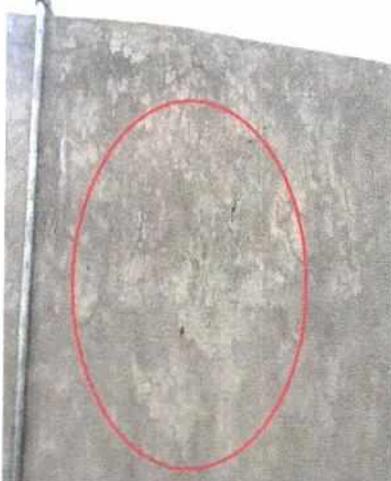
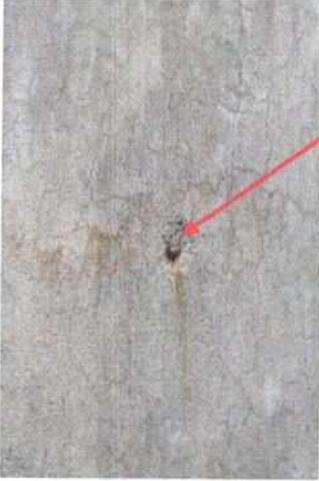
Vista fotográfica n.º 37	Vista fotográfica n.º 38

Se evidencia que el tarrajeo del reservorio presenta cangrejas.	Se puede apreciar que el acero, se encuentra expuesto.

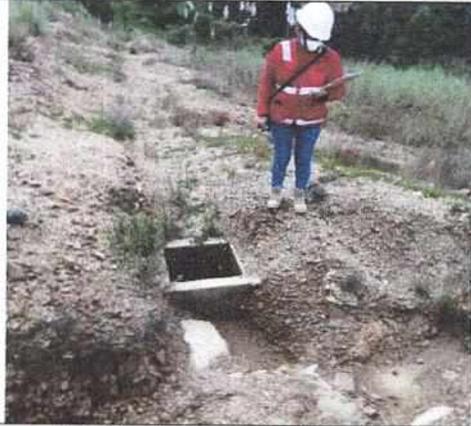
Vista fotográfica n.º 39

Se evidencia que entre la tubería de D=4" y la abrazadera, se ha colocado concreto simple, a pesar de ello sigue saliendo agua.

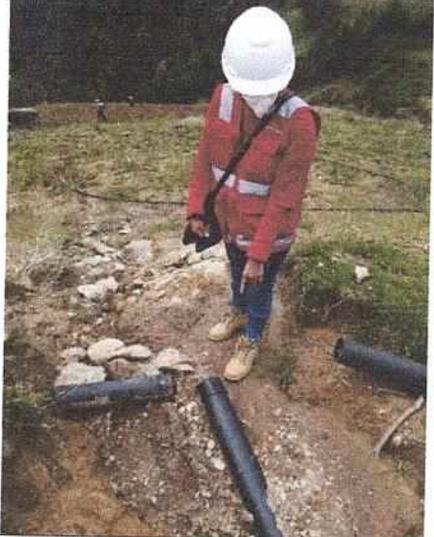
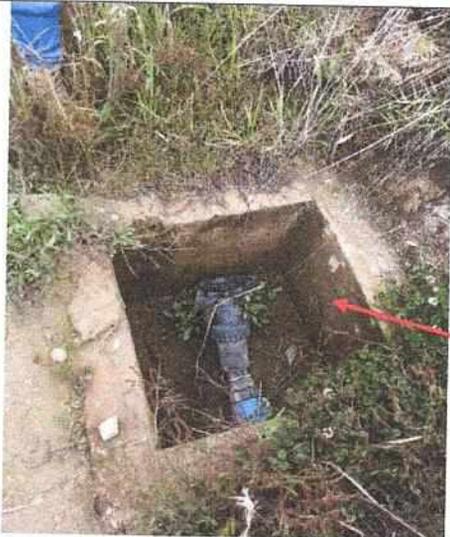
Vista fotográfica n.º 40	Vista fotográfica n.º 41

<p>Se evidencia el final de la tubería de D=4", en la abrazadera que hace la reducción a 2", se ha salido el agua, perjudicando a los terrenos de los pobladores.</p>	<p>Se evidencia que la estructura de concreto presenta cangrejas.</p>

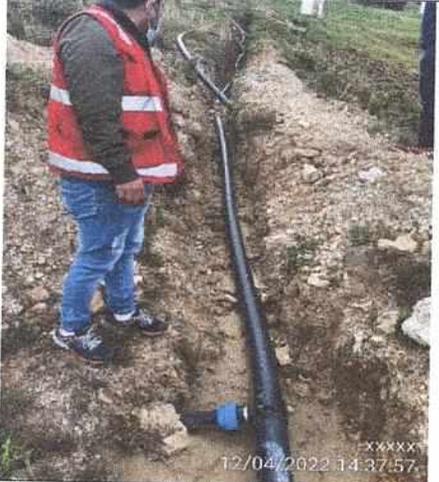
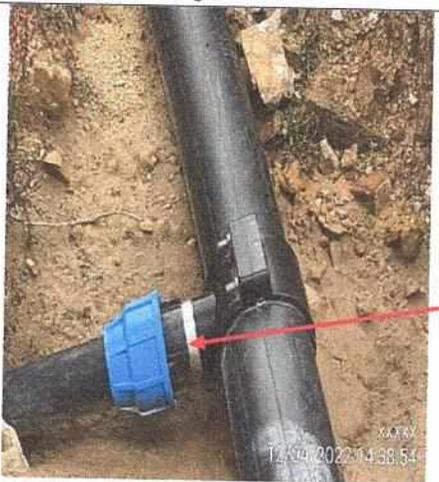
Vista fotográfica n.º 42	Vista fotográfica n.º 43

Se verifica que la tubería de 4" ubicada en la parcela del señor Enrique Oloya Vera se encuentra expuesta, no está tapada a nivel de la zanja, dicha tubería no es utilizada por los usuarios, porque el problema se da en la abrazadera de 4" con reducción a 2" de dicha tubería, es decir, el agua sale por dicha abrazadera, la cual proviene del **Reservorio n.º 6**, pudiendo ocasionar perjuicios en los terrenos agrícolas por las fallencias de la tubería de 4" y las abrazaderas.

<p>Se evidencia que la tubería de D=4", se encuentra expuesta.</p>	<p>Se evidencia la abrazadera en la tubería de D=4".</p>

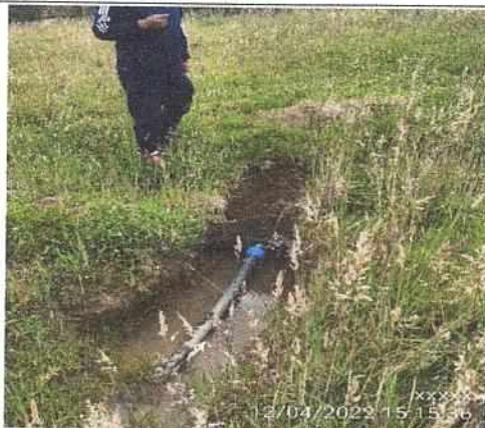
Vista fotográfica n.º 44

Se verifica la tubería de 4", evidenciándose que el problema es en la abrazadera que se encuentra en la parcela del señor Santos Villanueva Acevedo, el agua que proviene a utilizar es del **reservorio n.º 1**,

asimismo los pobladores indican, que no hacen uso del agua del reservorio porque las llaves y las abrazaderas de 4" con reducción a 2" de las tuberías no funcionan, tienen deficiencias; la no utilización del agua del reservorio es perjudicial para los sembríos, ya que se viene la época de verano.

Se evidencia la tubería de D=4" y la abrazadera, donde se puede observar que existe fuga de agua, por encontrarse con agua la zanja de tierra.
