**INFORME DE HITO DE CONTROL  
N° 016-2022-OCI/0421-SCC**

**OBRA: “RECUPERACIÓN DE LOS SERVICIOS DE SALUD  
DEL CENTRO DE SALUD SAN JOSÉ (I-3), DISTRITO DE SAN  
JOSÉ - PACASMAYO - LA LIBERTAD”**

**HITO DE CONTROL N° 3:  
EJECUCIÓN DE OBRA CONFORME AL EXPEDIENTE  
TÉCNICO**

**SAN PEDRO DE LLOC, 25 DE OCTUBRE DE 2022**

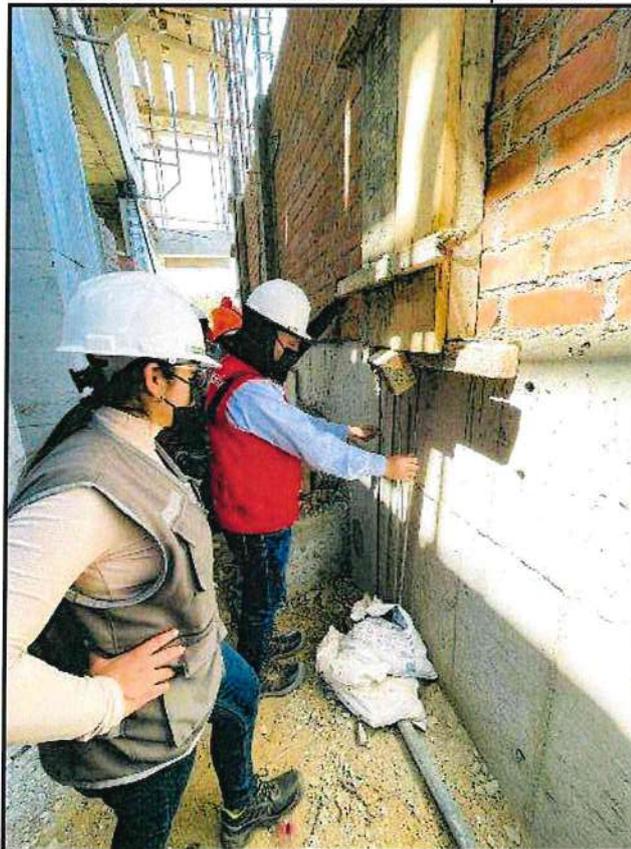
Imagen n.° 3  
Vista de columnetas construidas en cerco perimétrico

Sin embargo, de la visita de inspección realizada el 4 de octubre de 2022, se pudo constatar que en esta ubicación se construyó un cerco perimétrico, haciendo uso de columnetas de concreto, las cuales **no habían sido previstas** en el plano de arquitectura A-02, así como tampoco en los planos de arquitectura A-01 a A-60; y, en los planos de estructuras E-01 a E-34) del expediente técnico.

Dichas columnetas, mencionadas en el párrafo anterior, fueron usadas para confinar los muros de ladrillo tipo King Kong, los cuales han sido asentados en sentido de soga, haciendo que el muro tenga un espesor de 15 cm (13 cm de espesor de ladrillo más 1 cm a cada lado de tarrajeo), con peraltes (longitudes salientes desde el muro) de columneta de aproximadamente 10 cm, situación que no estaba prevista en los planos, lo señalado se muestra a continuación:

En tal sentido, se evidenció que la construcción de dichas columnetas, no están contempladas en el expediente técnico, para su ejecución no han sido presentadas de manera formal a la Entidad y por ende no contarían con la aprobación correspondiente.

Esto ha afectado el diseño arquitectónico reduciendo el área útil de la rampa de acceso por la presencia de estas columnetas; además, el no tener aprobación para la realización de estas labores, conlleva el riesgo de haberse realizado trabajos, los cuales, generen modificaciones sustanciales del proyecto.

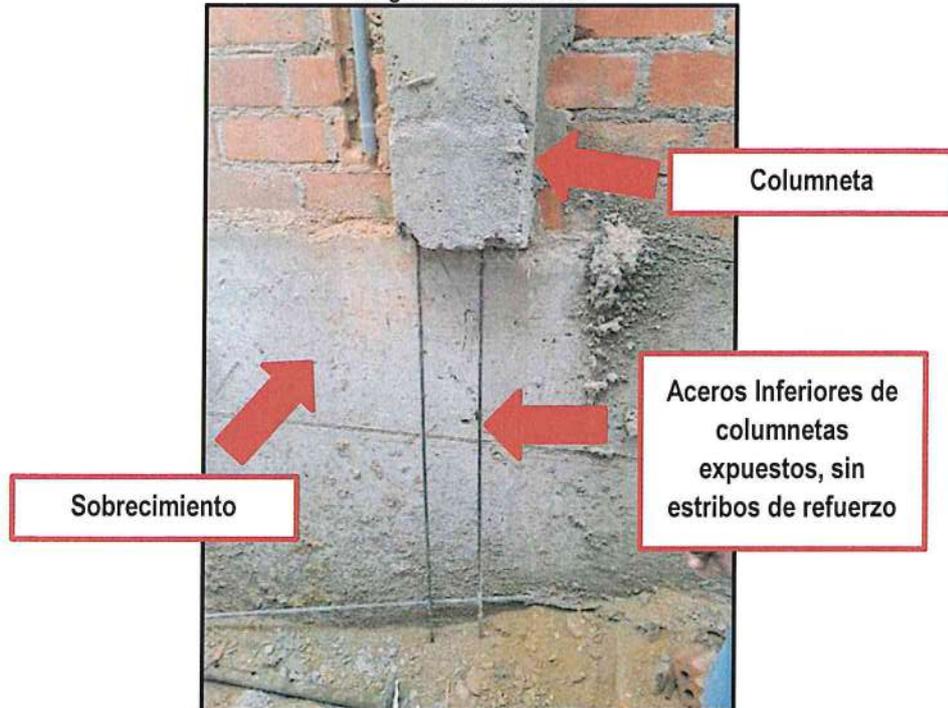
**Imagen n. ° 4**  
Columneta de confinamiento con refuerzos longitudinales visibles

Para el proceso constructivo utilizado para la construcción de las columnetas mencionadas, se ha realizado el vaciado de concreto, de un sobrecimiento (Elemento de concreto ubicado encima de los cimientos y bajo el muro) en toda la longitud del muro, notando también que encima de ese mismo sobrecimiento se ha realizado el vaciado parcial de concreto de una porción de la columneta, la cual tiene los aceros inferiores visibles.

En ese sentido, al estar la parte superior de la columneta vaciada con concreto, no se tiene la certeza que el refuerzo este embutido (dentro) del sobrecimiento, y además se aprecia que la parte inferior de la columna carece de estribos de refuerzo.

El detalle técnico antes mostrado no se asemeja con lo encontrado en el cerco perimétrico, advirtiéndose deficiencias en el proceso constructivo de las columnetas. Puesto que de estas se observan que carecen de estribos de confinamiento, además que no tuvieron un vaciado de concreto completo, quedando expuesta la parte inferior del acero de refuerzo.

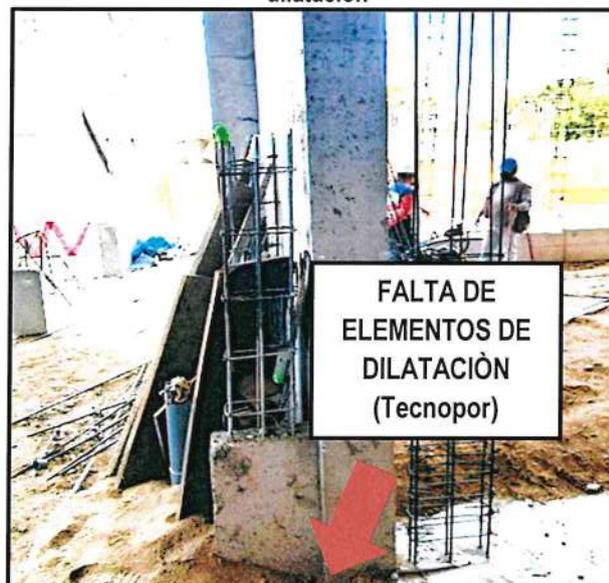
**Imagen n. ° 8**  
**Columneta con concreto a medio vaciar y sin elementos de dilatación**

Por lo tanto, de lo señalado en los párrafos anteriores, se evidencia un deficiente control de calidad en los procesos constructivos de obra. En esta columneta en específico se genera un riesgo que, de no ser corregido, conlleva a la pérdida de calidad y resistencia mecánica, no teniendo las condiciones adecuadas para actuar ante un sismo. Adicionalmente a lo dicho, se puede inferir que este elemento carece de los requisitos de calidad necesarios, que conllevaría al cobro de penalidades.

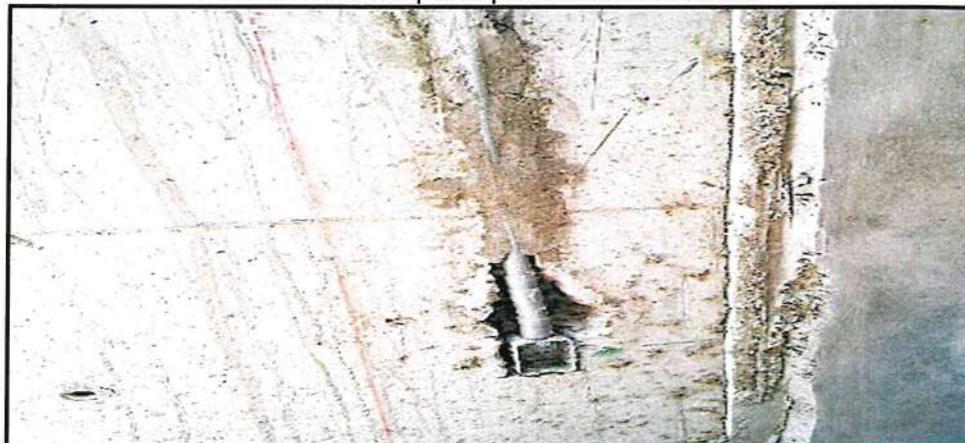
**Imagen n. ° 14**  
**Placa PL Esc: 03 picada para embebido de tubería.**

Además, de la inspección de los elementos antes mencionados (Placas PL Esc: 03 & BI02-PI\_Esc: 0.25) se ha podido observar que la rotura del concreto llega hasta el núcleo del concreto confinado de la placa, lo que conllevaría a disminuir su resistencia, estabilidad y durabilidad.

Además, de este análisis, solo se ha mencionado algunas placas de concreto como son las placas PL Esc: 03 y BI02-PI\_Esc: 0.25 observadas en la obra durante la visita de inspección, esto no garantizaría que el resto de placas de concreto puedan presentar picados o roturas similares que podrían haber sido cubiertos por tarrajeo.

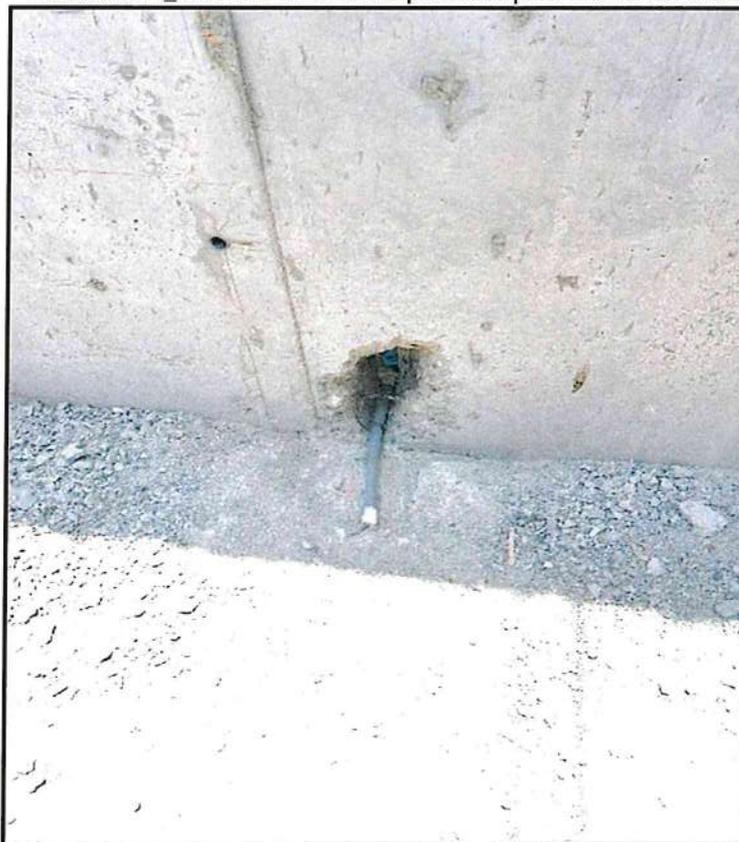
Imagen n. ° 17

Placa BI02-PI\_Esc: 0.25 de concreto perforada para embutir tuberías.

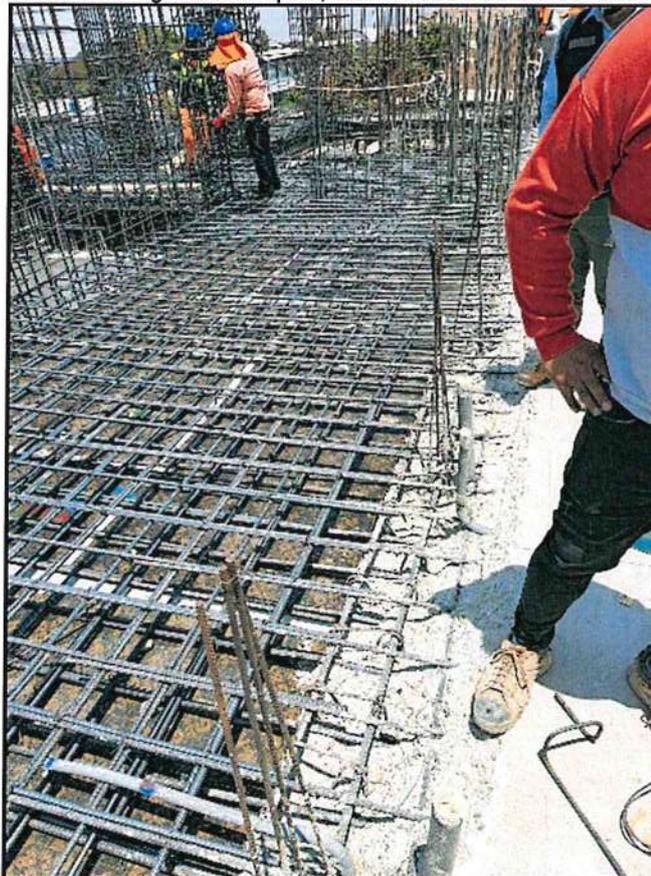
**Losa maciza de segundo entpiso, con vaciado de concreto discontinuo**

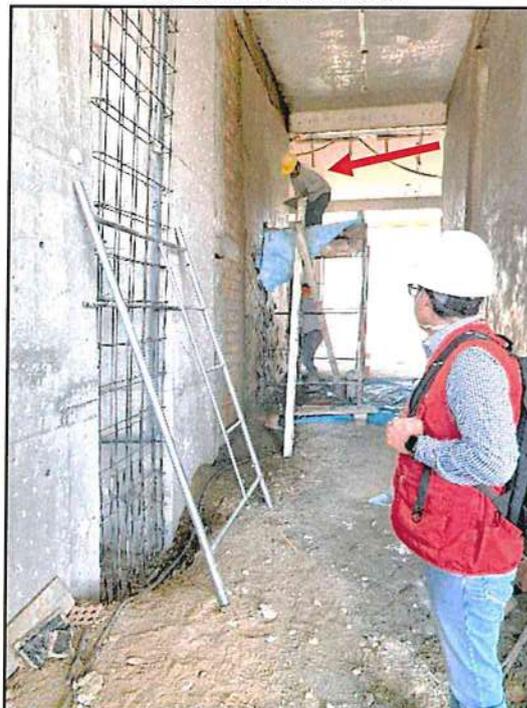
**Imagen n. ° 31**  
**Uso de andamios en obra**

Se encontró personal trabajando sobre andamios que exceden la altura de 1.80 m sin el uso adecuado de arnés de seguridad. Esto conlleva a un riesgo de caída del personal que trabaja sobre dicho andamio y posible fractura o muerte del mismo.

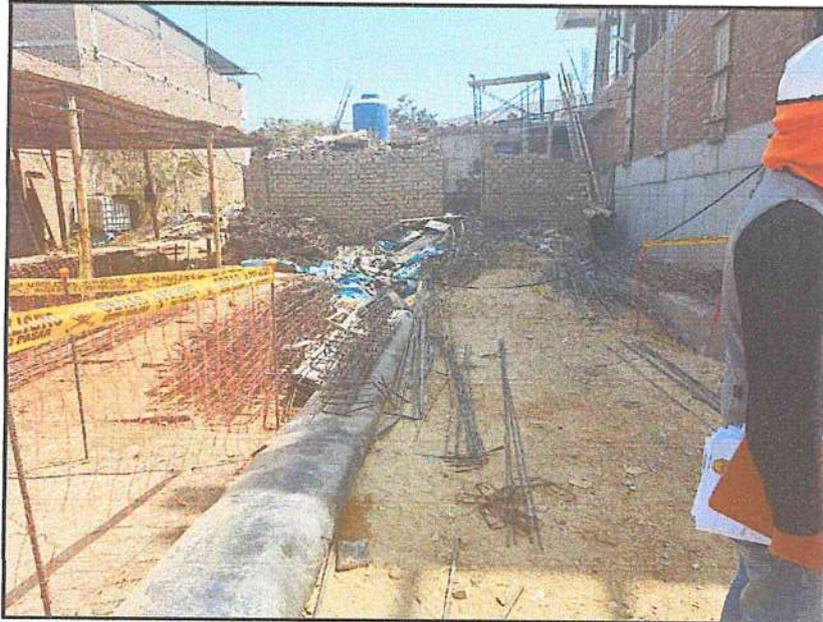
*Imagen 2 – Almacenamiento deficiente de Acero Corrugado*

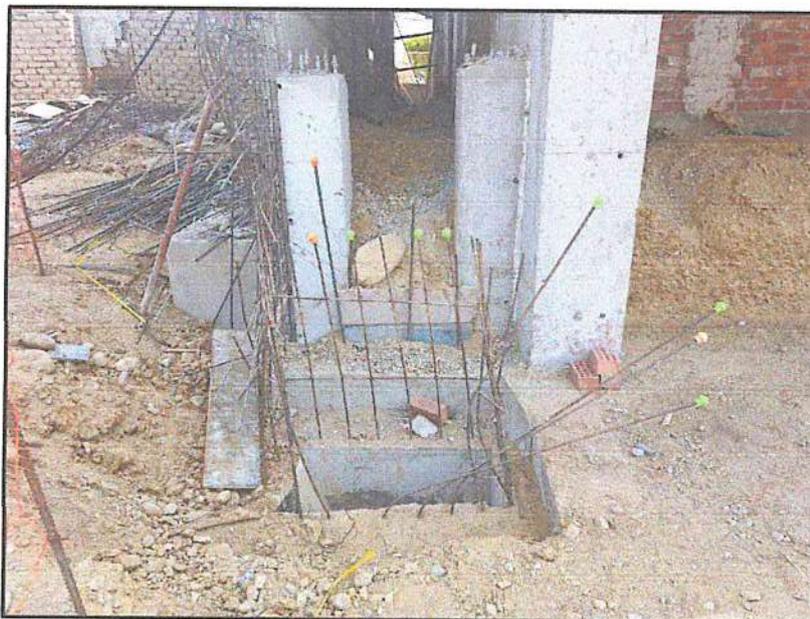
*Imagen 3 – Varillas de Acero sin Protector*

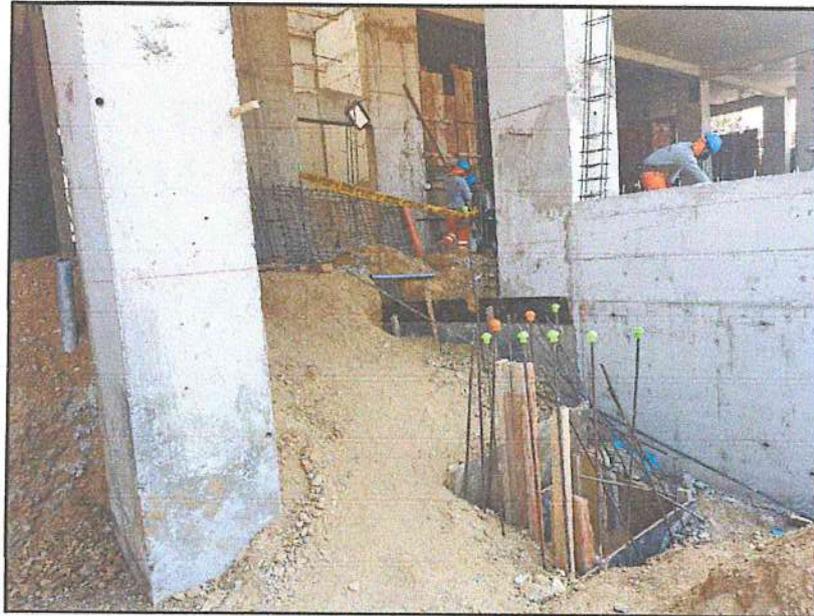
Imagen 4 – Zona de Acceso a bloque 01

De la misma forma se pudo observar accesos a las zonas de trabajo por rampas de material de relleno con una pendiente elevada y un ancho reducido que colindan a zonas donde existe acero expuesto, el cual representa un riesgo, siendo este el acceso principal para los trabajadores y Staff en general.

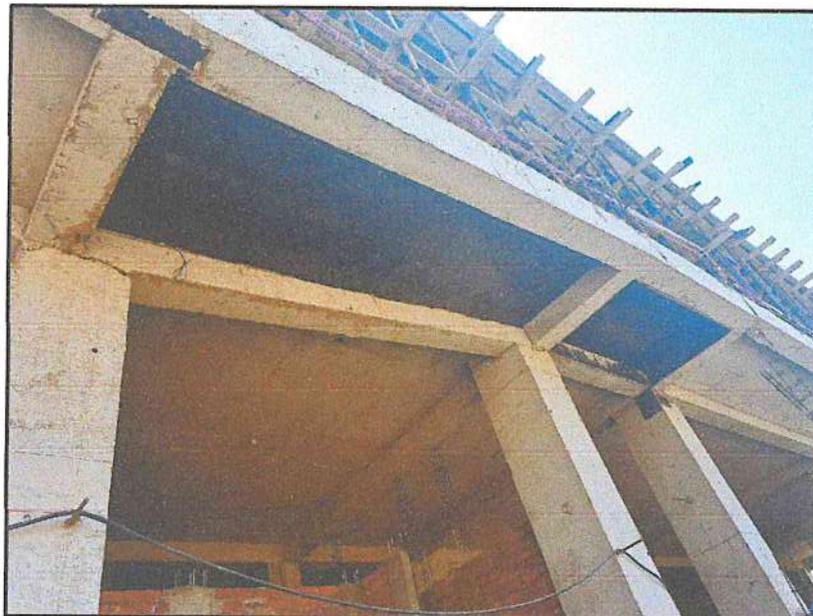
Se puede observar que se realizó las labores de desencofrado de losa maciza dentro del bloque para el primer entpiso, pero no se retiraron los paneles de triplay fenólico del techo, estando enganchados en la losa a presión, representando un riesgo alto para los trabajadores y el personal que transita por la zona.

Imagen 5 – Triplay Fenólico suspendido en Losa

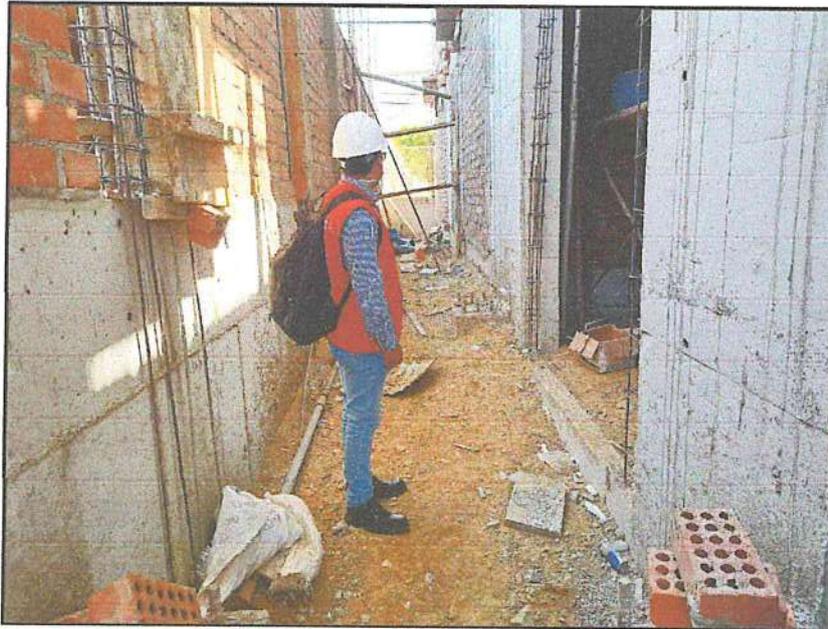
Imagen 6 – Pasadizo Lateral en Bloque 01

Dentro del pasadizo lateral del bloque 01 se pudo observar que la zona de trabajo, además de varias de las zonas observadas carecen de orden y limpieza, pudiendo encontrar botellas de refrescos y puntales metálicos, ladrillos y restos en el piso, además de ser una zona de caída de materiales la cual no se encuentra cerrada.

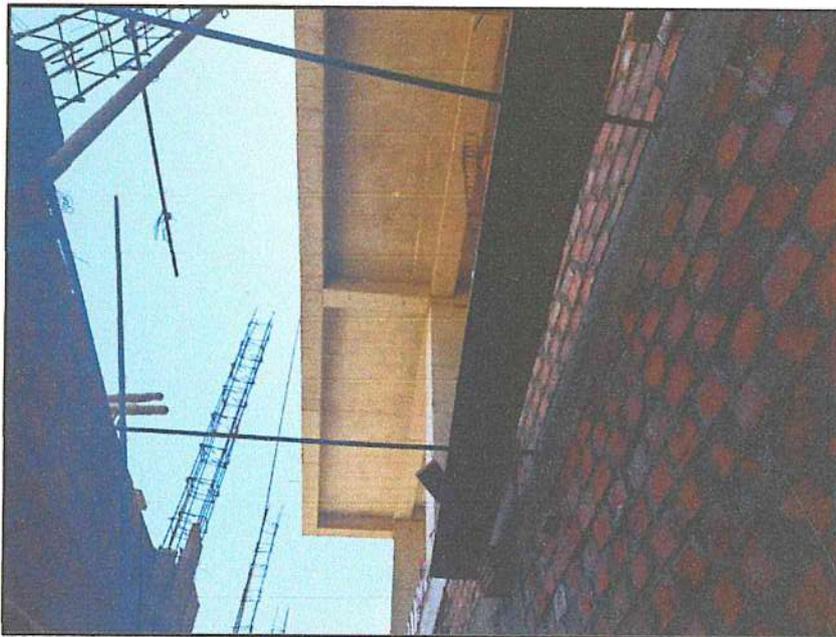
Se observaron tablas para la colocación de andamios hechos de varillas de acero suspendidas sobre estructura recién construida, con un solo tablón de madera, el cual, aunque ya no este en uso sigue colocado.

Imagen 7 – Tablón suspendido sobre pasillo lateral de bloque 01

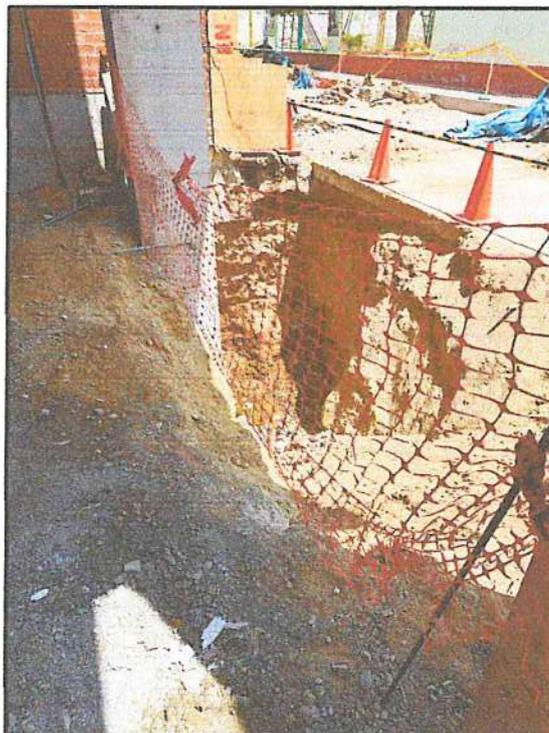
Se verifico que existen zanjas para drenaje las cuales se encuentran excavadas con una profundidad mayor a 2.00 [m] siendo delimitadas por conos y barras retractiles de seguridad. Esta zona limita directamente a la calle frente al Parque Infantil del Distrito no siendo esta delimitación del todo segura.

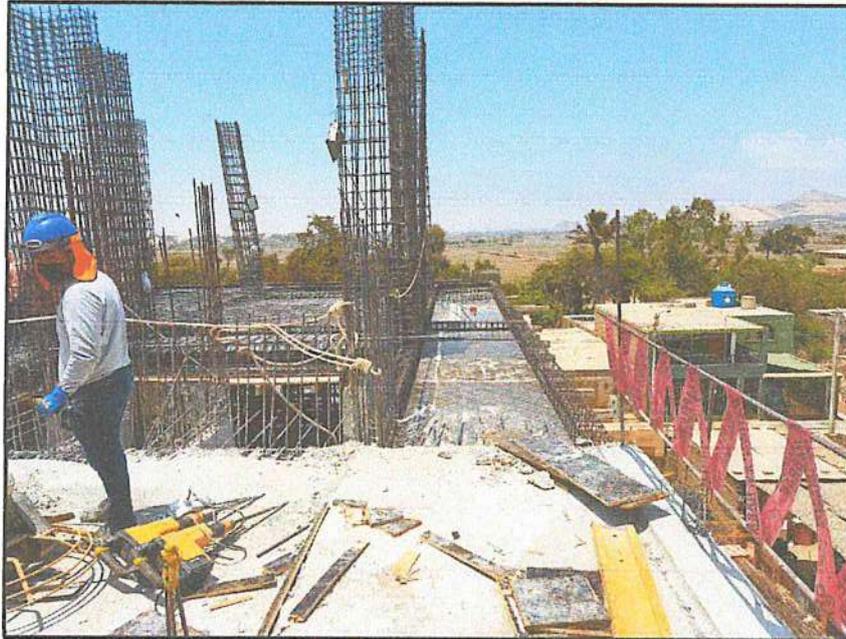
Imagen 9 – Trabajos en segundo entpiso

Dentro del segundo entpiso se puede observar obreros trabajando y los bordes desprotegidos sin barandas y en solo en algunas zonas líneas de vida. No existen mecanismos como mallas anticaidas para detener objetos que puedan caer al piso.

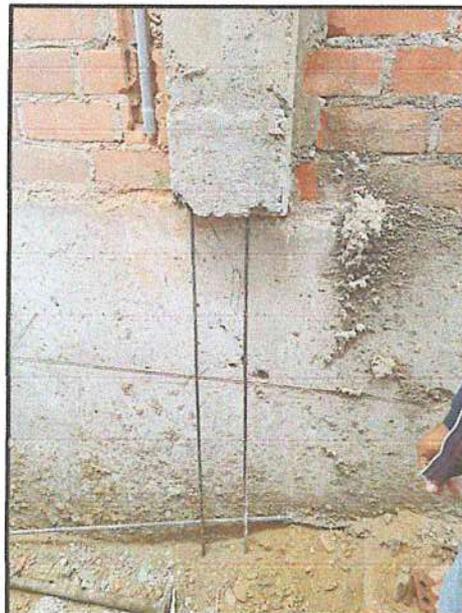
Imagen 10 – Cerco Perimétrico de Pasillo Lateral en Bloque 01

Dentro del pasillo lateral del bloque 01 se cuenta con un cerco perimétrico cuyo armado de las columnas no nace desde la fundación por completo, solo se conecta mediante dos varillas externas al Sobrecimiento Armado, no siendo un vaciado monolítico ni teniendo un núcleo confinado por estribos como se muestra en la imagen a continuación.

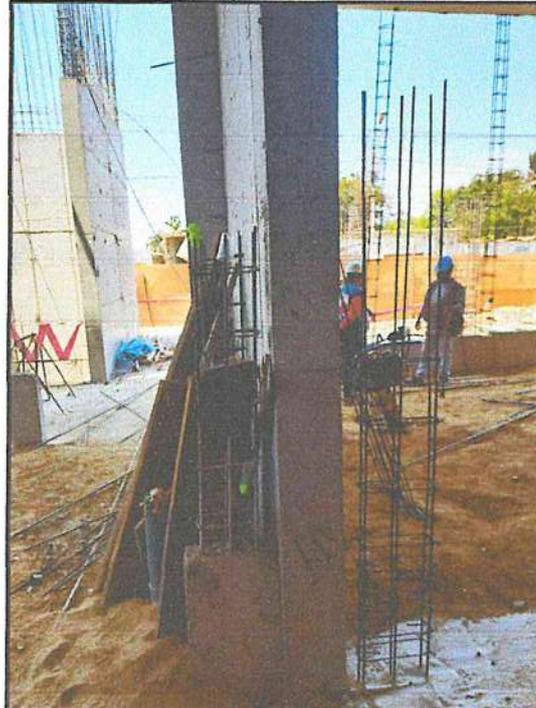
también que existen columnetas a medio vaciar sin juntas de dilatación, con una estructura pegada a la placa. Se aclara que estas estructuras son elementos distintos.

Imagen 11 – Columneta a medio vaciar sin junta de dilatación

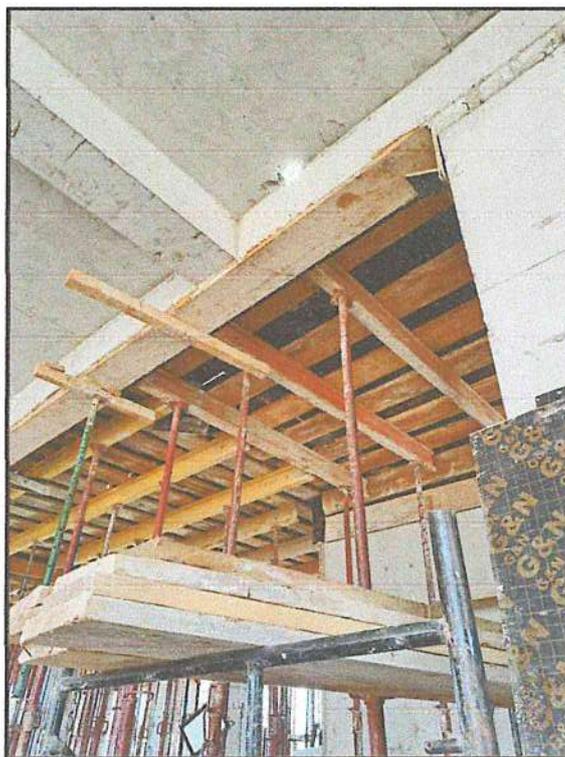
Dentro de la losa maciza del segundo entrepiso en el bloque 01 se puede observar que se han realizado picado de la misma en todo su espesor, siendo visible la luz del siguiente piso. No se encontró el motivo para este trabajo.

Imagen 13 – Losa de Segundo entrepiso picada

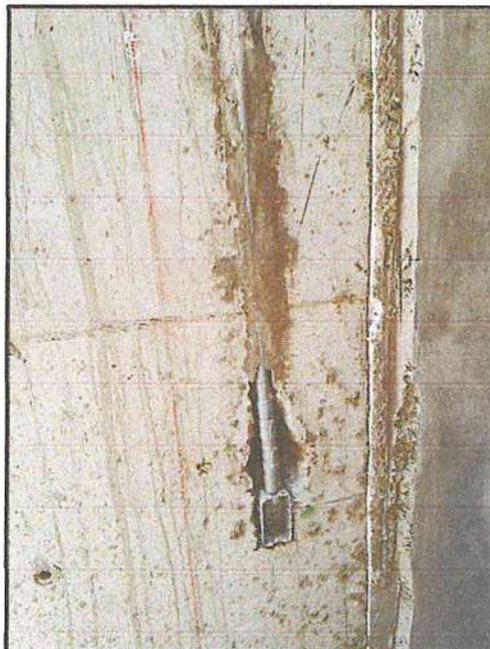
Imagen 15 – Tubería semi embutida dentro de placa.

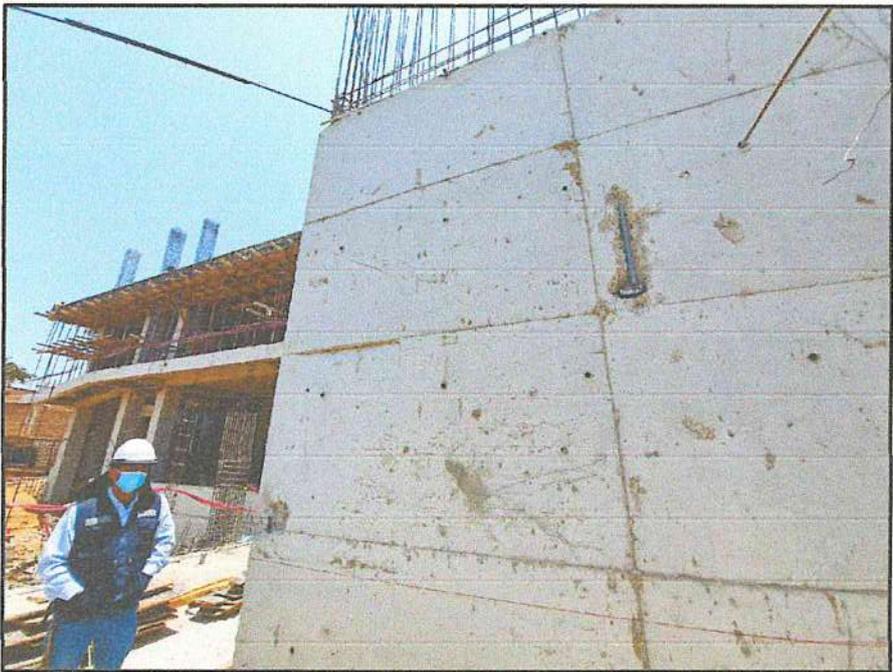
Se pudo notar problemas en el vaciado de la placa de Concreto donde llega la Cisterna, elemento el cual tiene espesores distintos por problemas de encofrado además de haber sido picada en varias oportunidades para embutir tubería llegando hasta el núcleo de concreto confinado.

Imagen 17 – Placa limitante con cisterna de Concreto

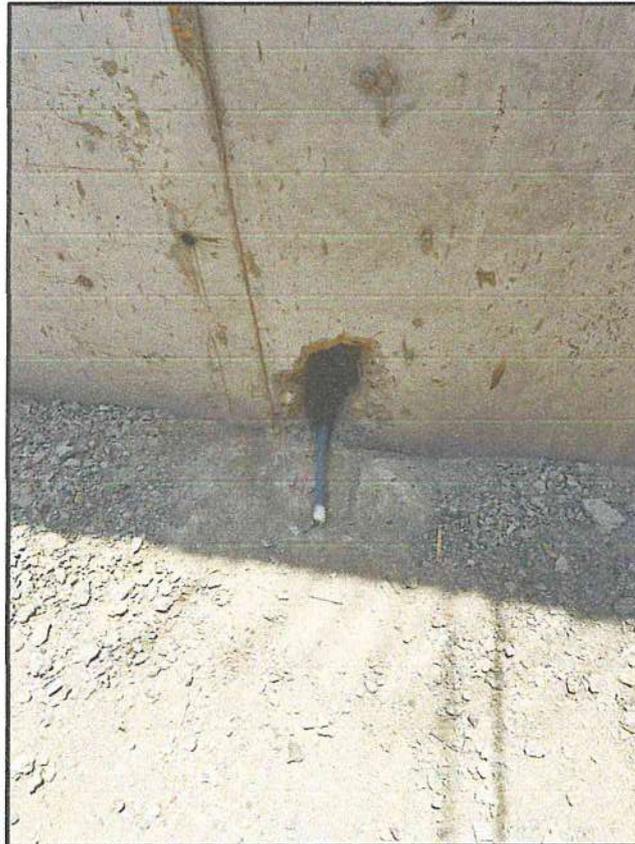
En este mismo elemento se puede notar que se ha alistado el encofrado para un proceso de reparación de dicho elemento en el cual se verificó que se ha realizado un picado profundo, del elemento para embutir tuberías.

Imagen 18 – Tubería atravesando Placa de Concreto

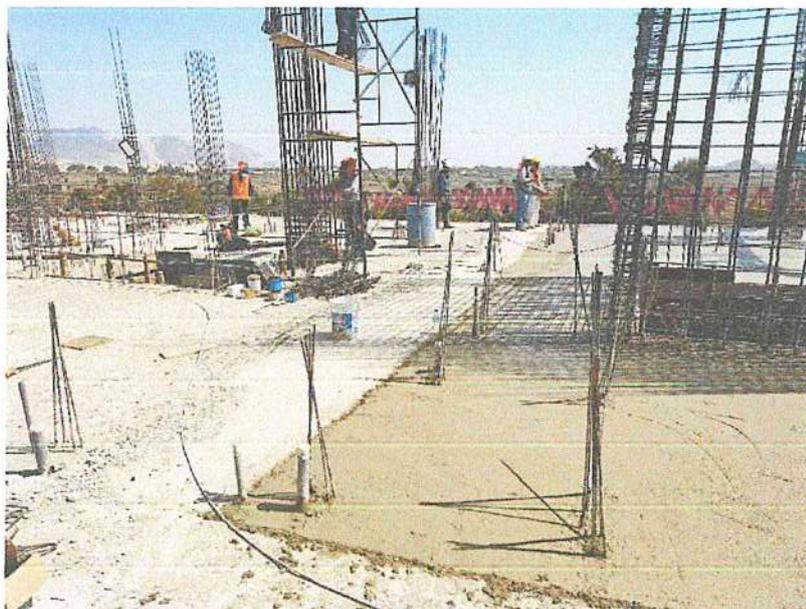
Imagen 1 – Vaciado de Losa de Segundo Entrepiso

Dentro de la obra se verifico que se llevan realizando trabajos de vaciado de losa aligerada para el segundo entrepiso en el Bloque 01, notando que el concreto de la misma fue vaciado en 3 tiempos, siendo el segundo tiempo el día de ayer según comentarios del Residente de Obra y el Jefe de Supervisión.

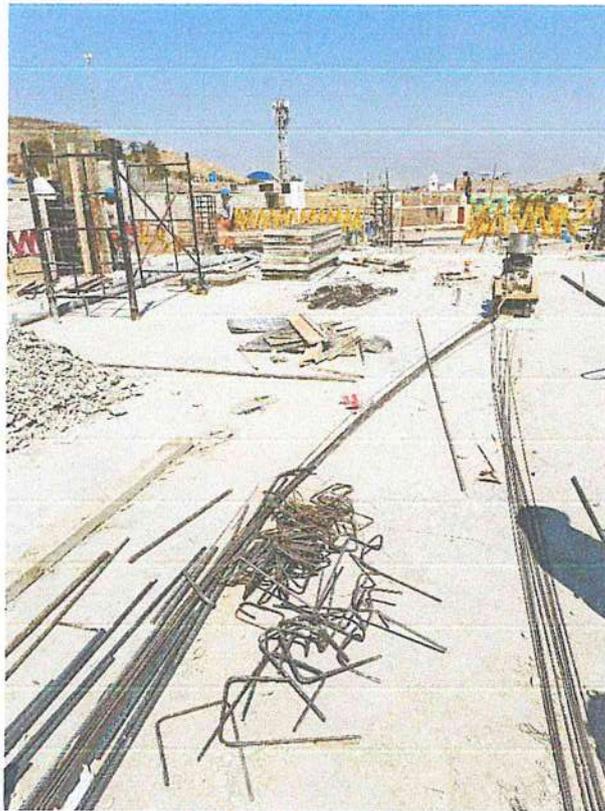
Dentro de la zona de trabajo nos encontramos con la Ing. Seguridad por parte del Contratista, el Ing. Colina Arche, Franco y la Ingeniera de Seguridad por parte de la Supervisión LA Ing. Lina Rosa Sánchez Yudichi, se verifico que no se cuenta en el área de trabajo con los Formatos de Análisis de Trabajo Seguro (ATS), manifestando que aunque los poseen estos no habían sido colocados. No se pudo verificar dentro de la visita la colocación de los mismos. Se observo la zona de trabajo careciendo de orden y limpieza, encontrando paneles de madera y ganchos de acero en el piso.

Imagen 4 – Materiales esparcidos en el piso

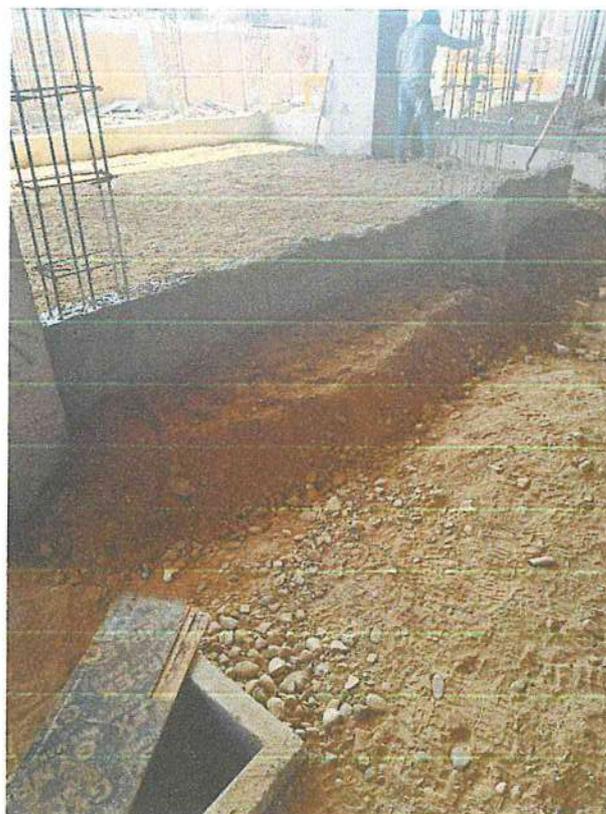
Imagen 6 – Colocación de material de relleno

Se realizó una inspección de la obra encontrándose trabajos de relleno con material de préstamo en el primer piso del Bloque 01, donde se observó que se están formando capas las cuales sobrepasan los 20 [cm] de espesor.

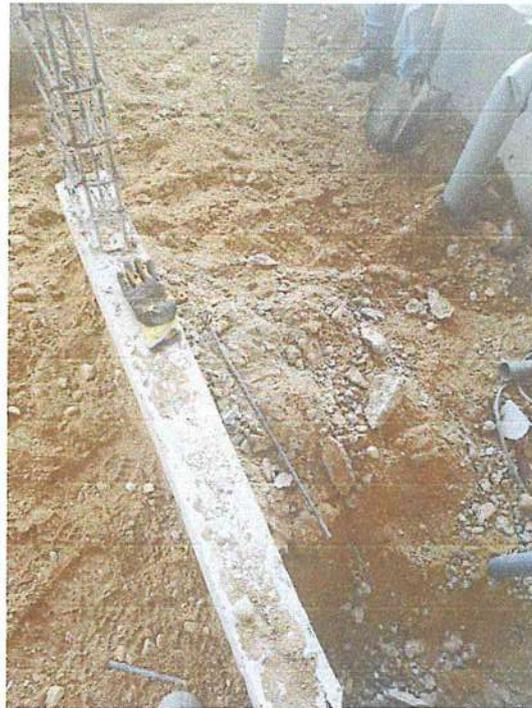
Imagen 7 – Material de desmonte presente en material de relleno

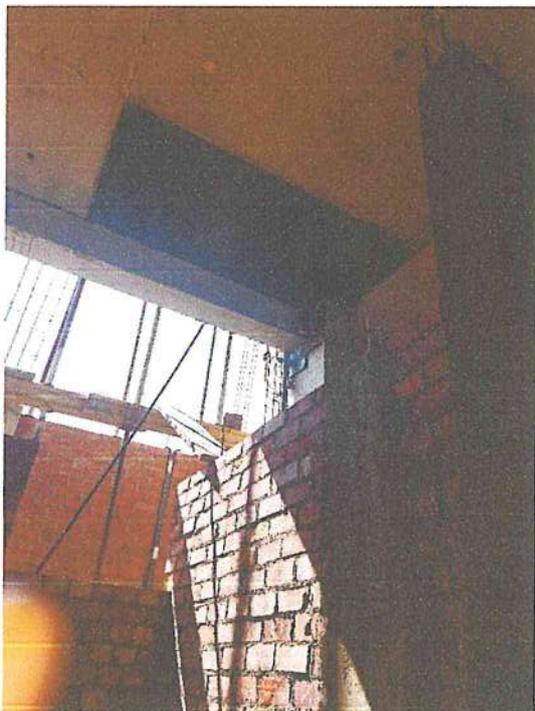
Se pudo notar la presencia de paneles de triplay fenólico en el Bloque 01, aun en la losa de entrepiso, no habiendo aun sido retirado junto con el encontrado.

Imagen 8 – Panel de Triplay Fenolico suspendido en losa de entrepiso
