**INFORME DE ORIENTACIÓN DE OFICIO**  
**N° 001-2022-OCI/0425-SOO**

**“MEJORAMIENTO DE LA TRANSITABILIDAD PEATONAL EN  
LA CALLE ELÍAS AGUIRRE, ENTRE LOS TRAMOS AVENIDA  
LUIS GONZÁLES - CALLE COLÓN DEL DISTRITO Y  
PROVINCIA DE CHICLAYO, DEPARTAMENTO DE  
LAMBAYEQUE”**

**PERÍODO DE EVALUACIÓN:**  
**7 AL 16 DE FEBRERO DE 2022**

**CHICLAYO, 17 DE FEBRERO DE 2022**

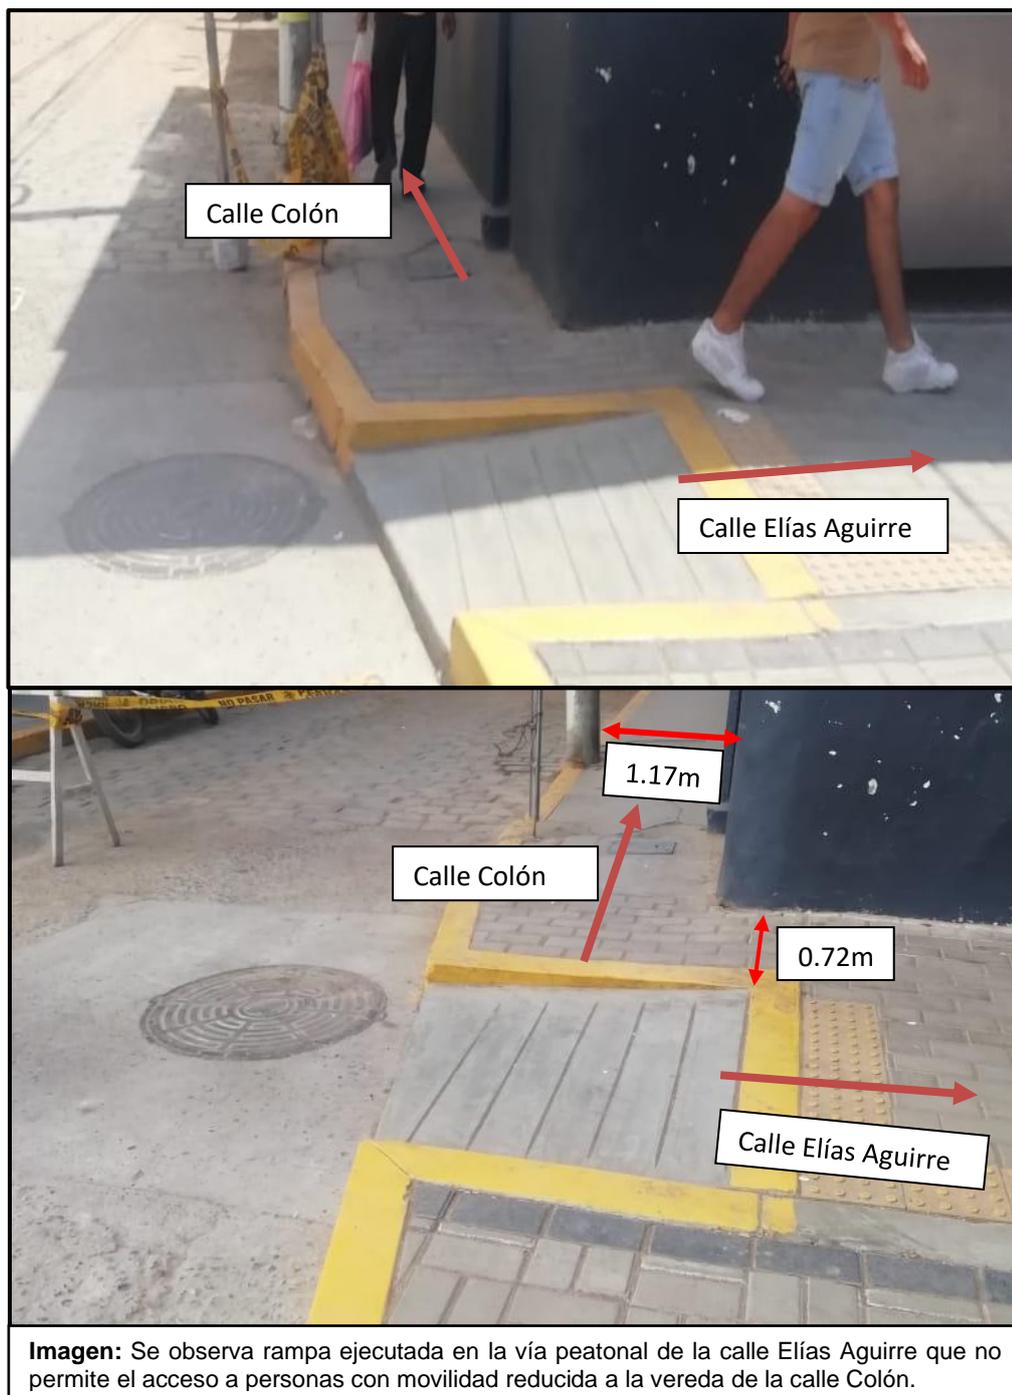
Al respecto, de la visita realizada el 14 de febrero de 2022, al área donde se ejecutaron los trabajos de la vía peatonal, se observó que se ha ejecutado una rampa en la intersección de las calles Colón y Elías Aguirre, cuyo diseño no permite el libre acceso a personas con discapacidad a la calle Colón, sino por el contrario obstaculiza su ingreso, tal como se observa a continuación:

Sobre el particular, en las imágenes presentadas, se advierte que el diseño de la rampa ejecutada no permite el acceso a la calle Colón a las personas con movilidad reducida; al respecto, dicha situación inobserva la Ley n.º 29973, Ley General de la persona con discapacidad, la que establece que la persona con discapacidad tiene derecho a acceder, en igualdad de condiciones que las demás, al entorno físico de la manera más autónoma y segura posible; de lo señalado se desprende que, las veredas de una ciudad deben

asegurar la independencia y facilidad para acceder, circular y usar los espacios públicos para personas con movilidad reducida, condición que en este caso no se da.

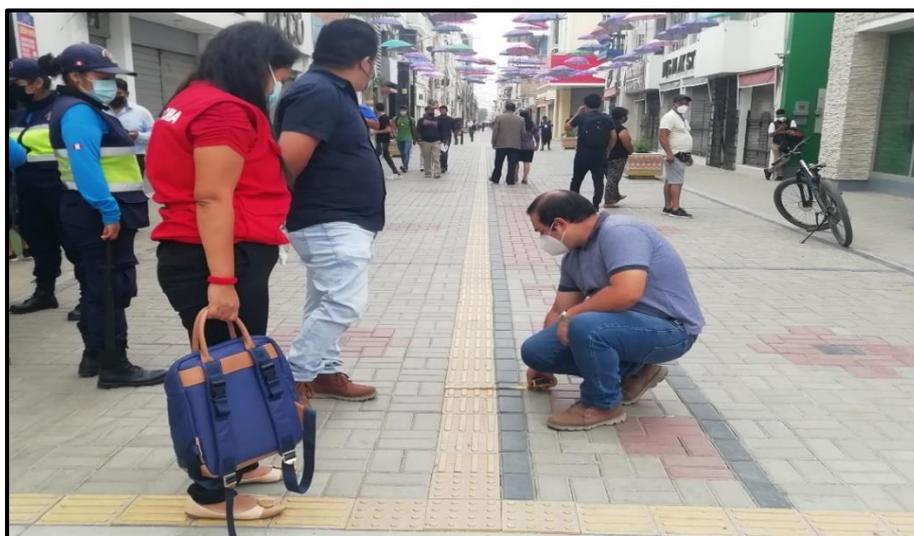
**Imagen:** Se observa la instalación de adoquines de concreto y colocación de loseta podotáctil, a lo largo de la calle Elías Aguirre.

Sobre el particular, se advierte que, adjunto a la franja podotáctil se instalaron adoquines de concreto, los que no presentan una superficie lo suficientemente lisa para permitir entre las 2 superficies (adoquín de concreto y loseta podotáctil) un contraste diferenciado, a fin de que pueda alertar a la persona con discapacidad visual sobre la ubicación de la franja podotáctil y que cumpla con ello, con la función de asistencia a las personas con discapacidad visual para indicar ubicación y dirección y así facilitar el desplazamiento en vías públicas.

En torno a ello, la situación comentada inobserva la Norma técnica peruana NTP 873.001, Señalización para accesibilidad Universal en Edificaciones. Señalización braille, piso táctil o podotáctil y planos hápticos, establece que las señales táctiles deberán realizarse en relieve suficientemente contrastado, no punzante y de dimensiones que permita ser detectado por dedos, pies, bastón u otro elemento de apoyo.

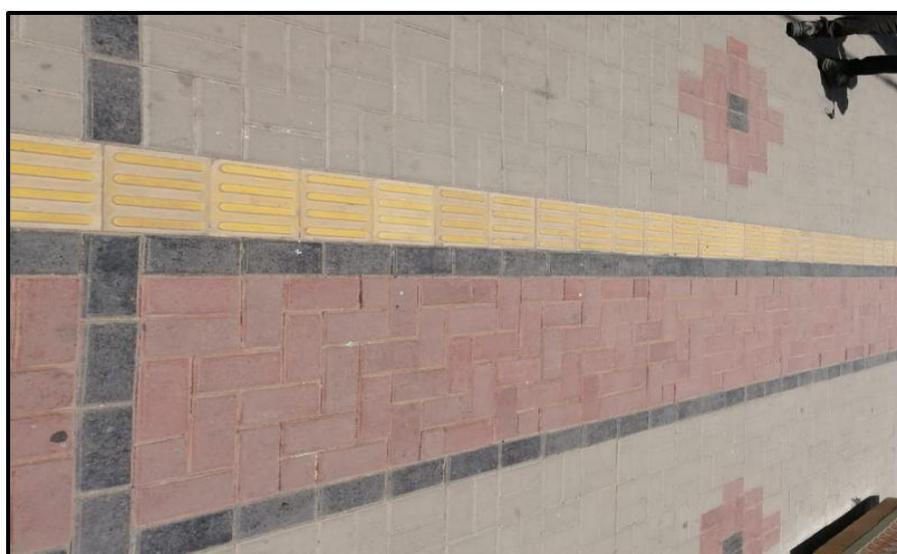
**Imagen:** Instalación de adoquines de concreto y colocación de loseta podotáctil, a lo largo de la calle Elías Aguirre.

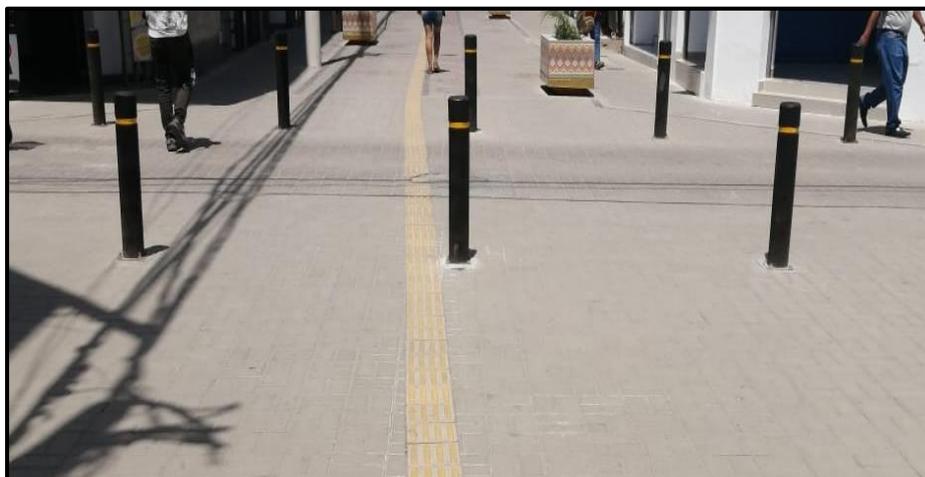
Sobre el particular, se aprecia que, algunos de los bolardos colocados, no guardan distancia con la franja podotáctil, instalada a lo largo del eje central de la calle Alfonso Ugarte, tal como se muestra a continuación:

**Imagen:** Se observa la instalación de bolardos de seguridad adyacentes a la franja podotáctil

Al respecto, la franja podotáctil, entrega información sobre una ruta accesible para el desplazamiento y seguridad de las personas con discapacidad visual a fin de hacer su recorrido más fluido; sin embargo, se advierte que la colocación de algunos bolardos no guarda distancia con la citada franja, situación que obstaculiza el libre desplazamiento de las personas con discapacidad visual; en torno a ello, la Norma técnica peruana NTP 873.001 de 2018, establece que los patrones guías deberán estar libre de obstáculos en todo su recorrido; asimismo, señala que la ruta accesible debe estar dispuesta en una franja o corredor peatonal libre de obstáculos de 1,20 m de ancho mínimo.

Sobre el particular, se advierte que la Entidad instaló bolardos que no conservan la distancia señalada en normativa citada en el párrafo anterior, situación que dificulta el libre desplazamiento de las personas con discapacidad visual.

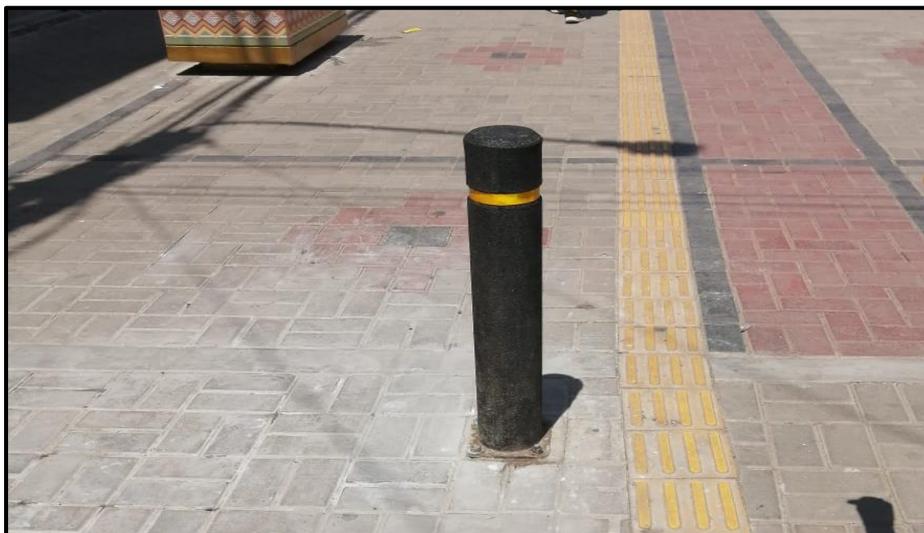
**Imagen:** Se observa la instalación de bolardos de seguridad adyacentes a la franja podotáctil
