INFORME DEL CONTROL CONCURRENTE
N° 020-2021-OCI/0444-SCC

**“EJECUCIÓN DEL PROYECTO DE INVERSIÓN PÚBLICA
CREACION DE LOS SERVICIOS DE DRENAJE PLUVIAL EN
LA QUEBRADA PRINCIPAL Y PASAJE NÚMERO TRES DE
LA LOCALIDAD LA CAPILLA CUI 2431973”**

TOMO I DE I
LA CAPILLA, 30 DE DICIEMBRE DE 2021

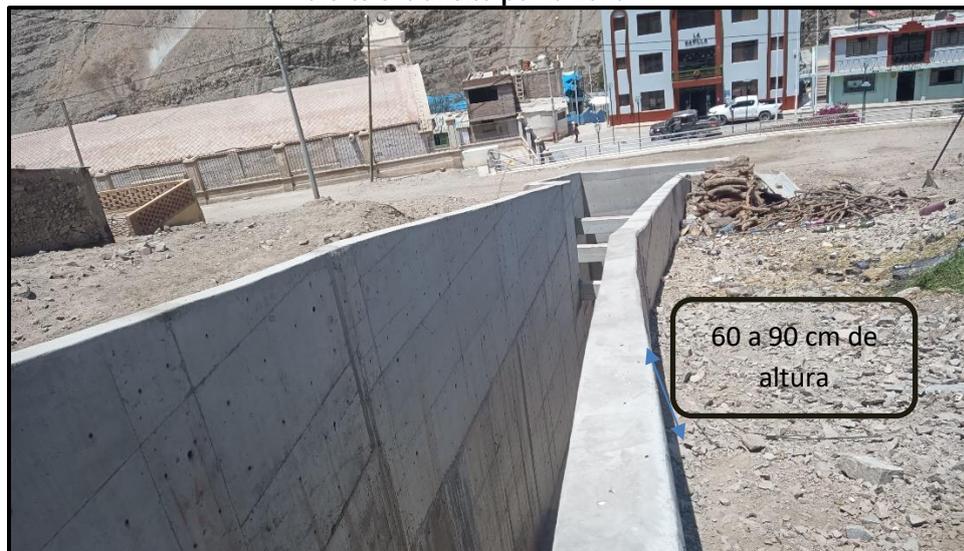
Imagen n. ° 1

- De la inspección física en obra, se pudo observar que los muros laterales de las secciones expuestas del drenaje pluvial tienen una altura de 60 a 90 cm, asimismo no cuentan con una cinta de seguridad u algún tipo de cerco que imposibilite el ingreso a los pobladores, todo ello con la finalidad que no se susciten accidentes toda vez que la altura interior del drenaje pluvial aproximada en cada sección es superior a los 3 metros de altura.

Parte expuesta del Drenaje Pluvial sin cintas de seguridad u cerco que restrinja u alerte el tránsito por la zona.

En no colocar cintas de seguridad u cerco que restrinja o alerte de situación de peligro a los pobladores que transitan por la zona, podría generar accidentes afectando la integridad física de la población.

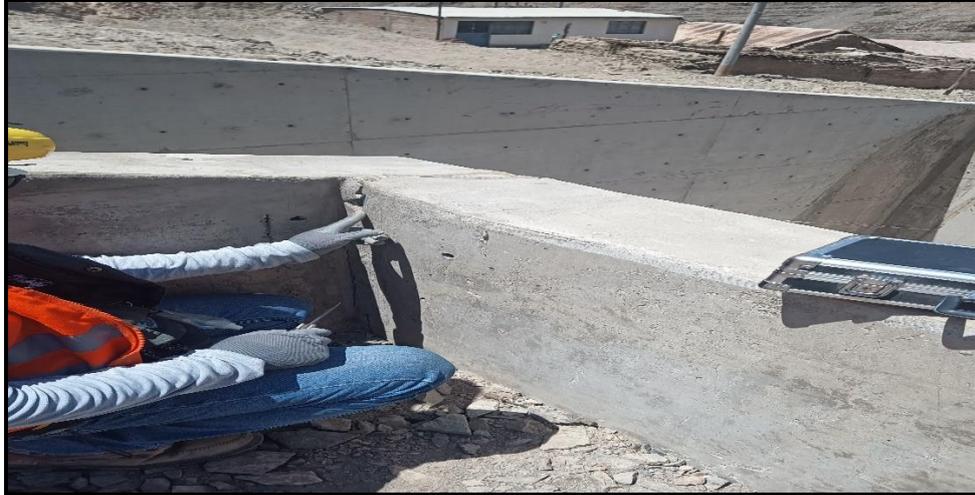
Imagen n. ° 2
Parte expuesta del Drenaje Pluvial sin cintas de seguridad u cerco que restrinja u alerte el tránsito por la zona-Sección Media.

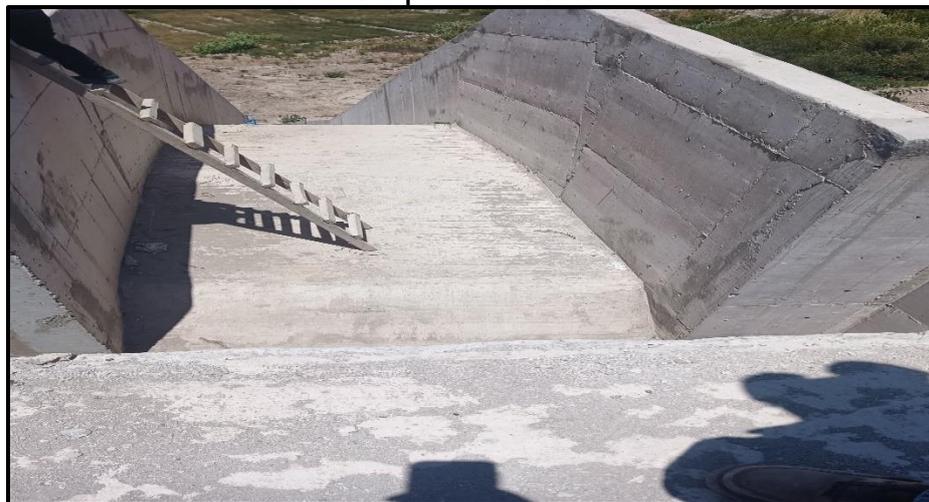
Imagen n. ° 3
Parte expuesta del Drenaje Pluvial sin cintas de seguridad u cerco que restrinja u alerte el tránsito por la zona-Sección final.

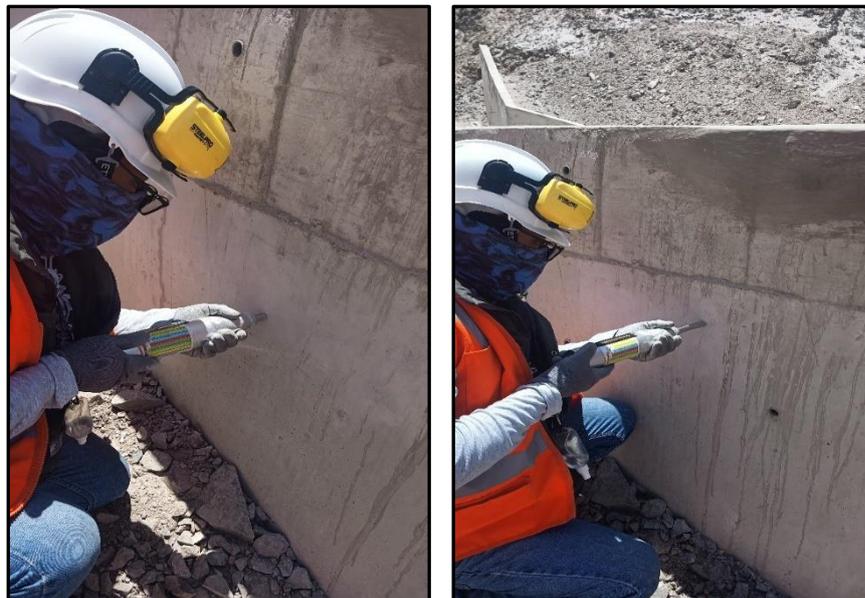
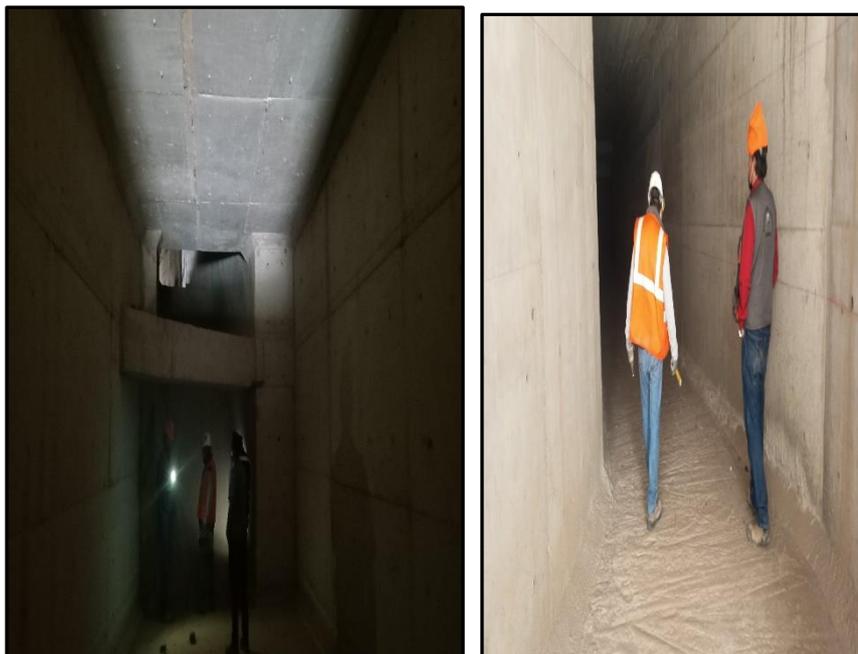
Sin embargo, de la visita de inspección física efectuada a la obra el 16 de diciembre de 2021 por la comisión de control, tal como consta en el Acta n.º 001-2021-OCI-MPGSC-O. Se realizó un ensayo no destructivo con esclerómetro², efectuados entre otros, a la pared lateral derecha de la zona de drenaje cubierta (a la altura baja de la iglesia), loza de bajada (zona lateral de drenaje cubierta, ubicado a la altura de la Municipalidad Distrital La Capilla), pared lateral derecha zona drenaje cubierto (altura bajada I.E. La Capilla), pared lateral derecha zona drenaje descubierto (altura final de drenaje cubierto), se constató que la estructura de drenaje tiene una resistencia a la compresión de 189.56, 160.87, 193.48 y 180.43 Kg/cm², respectivamente, tal como se detalla a continuación:

Imagen n.º 4, 5, 6 y 7
Ensayo con esclerómetro a la estructura del drenaje pluvial

Resistencia a la compresión del concreto, obtenida con el esclerómetro, practicada a la pared lateral derecha de la zona de drenaje cubierta (a la altura baja de la iglesia), loza de bajada (zona lateral de drenaje cubierta, ubicado a la altura de la Municipalidad Distrital La Capilla), pared lateral derecha zona drenaje cubierto (altura bajada I.E. La Capilla), pared lateral derecha zona drenaje descubierto (altura final de drenaje cubierto)

La situación antes descrita, podría afectar la estructura de la obra reduciendo su vida útil y que no cumpla con el objetivo de su construcción.

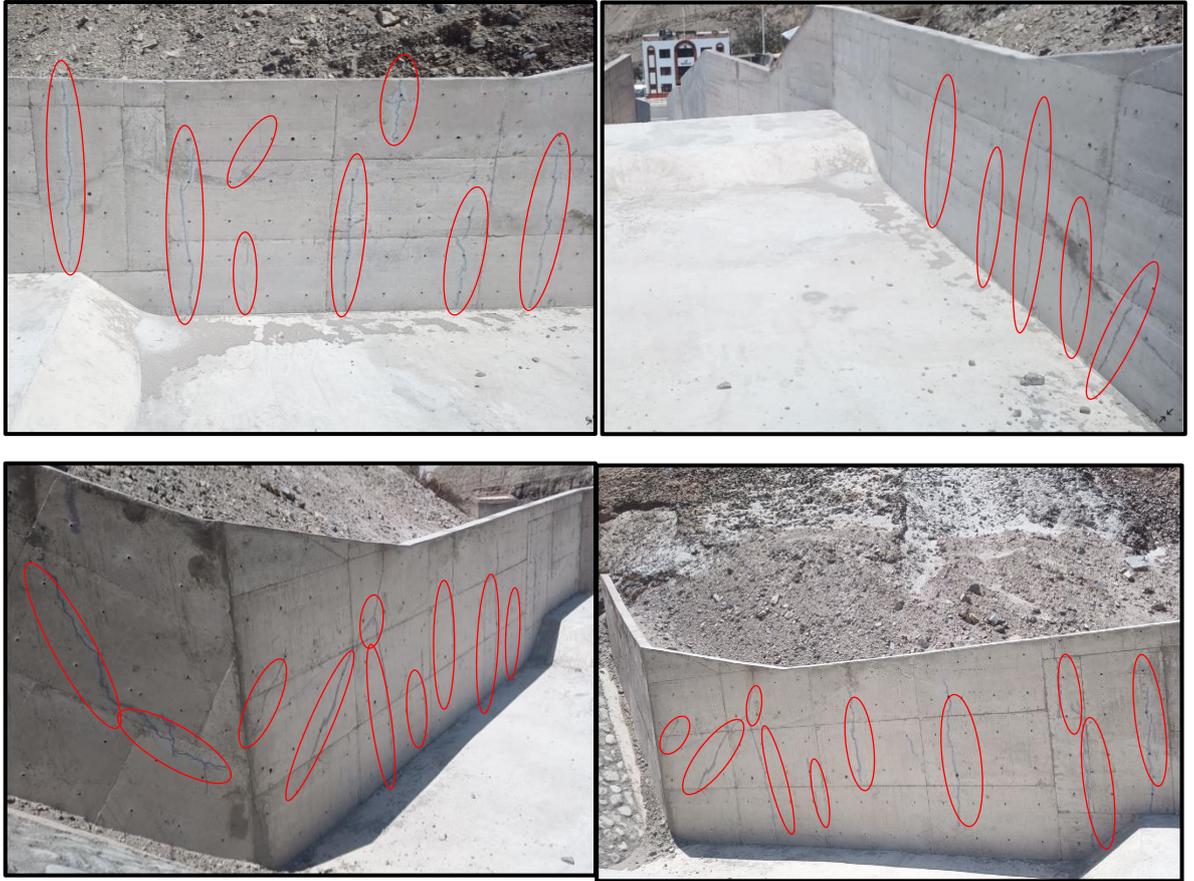
Imagen n.º 8, 9, 10, 11

Asimismo, en la inspección física realizada a la obra el 16 de diciembre de 2021, efectuada por la comisión de control y funcionario de la entidad, tal como consta en el Acta n.º 001-2021-OCI-MPGSC-O, se pudo apreciar que en la sección del drenaje pluvial cubierto, existen un 30% aproximadamente de fisuras y grietas, de igual forma, en la loza inferior y en la pared, existe aproximadamente un 40% de fisuras, los que se habrían ocasionado por la falta de consideración de un relleno controlado debajo de las cimentaciones del drenaje pluvial, figuras y grietas que se muestran a continuación en las siguientes tomas fotográficas:

Presencia de fisuras y grietas en pared y/o muro de estructura pluvial

La situación antes descrita, genera la situación adversa de oxidación del acero de refuerzo, reducción del periodo de vida útil de la obra y que no cumpla con el objetivo de su construcción.

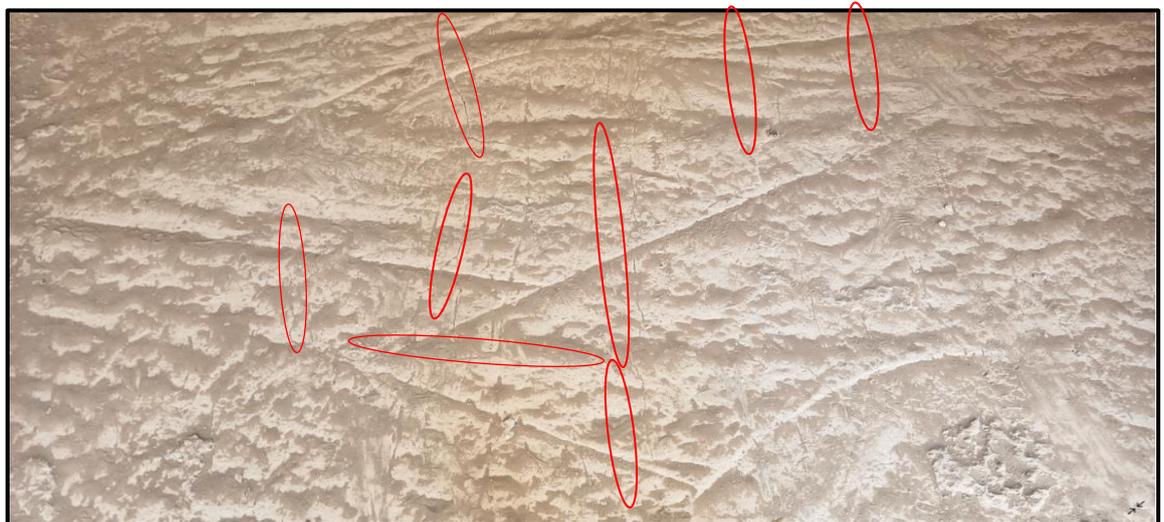
Imagen n.º 12

Fisuras en losa de drenaje pluvial

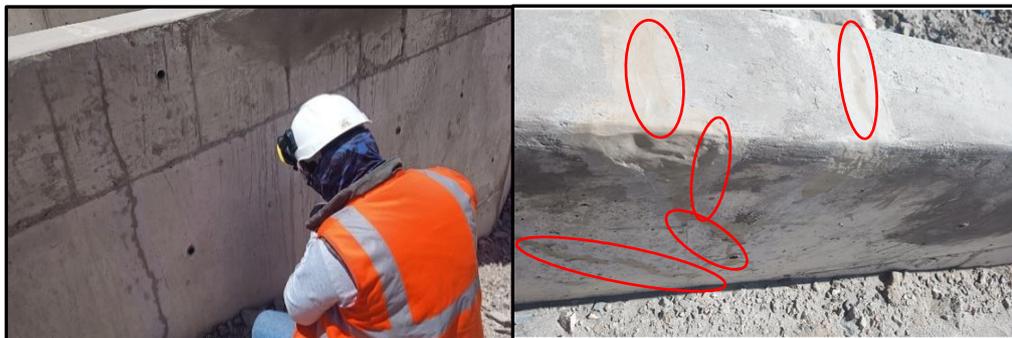
Imagen n.º 13 y 14
Resane fisuras y grietas en paredes de estructura de drenaje pluvial
