**INFORME DE HITO DE CONTROL  
N° 008-2022-OCI/0452-SCC**

**OBRA: “RECUPERACIÓN DE LA INFRAESTRUCTURA Y  
DOTACIÓN DE MOBILIARIO Y EQUIPAMIENTO DE LA I.E  
N° 20037 SANTISIMA CRUZ DISTRITO DE CHULUCANAS,  
PROVINCIA DE MORROPÓN, DEPARTAMENTO DE PIURA”**

**HITO DE CONTROL N° 1 SUSPENSIÓN Y REINICIO DE LA OBRA**

**PERIODO DE EVALUACIÓN DEL HITO DE CONTROL  
DEL 9 DE SEPTIEMBRE AL 30 DE SEPTIEMBRE DE 2022**

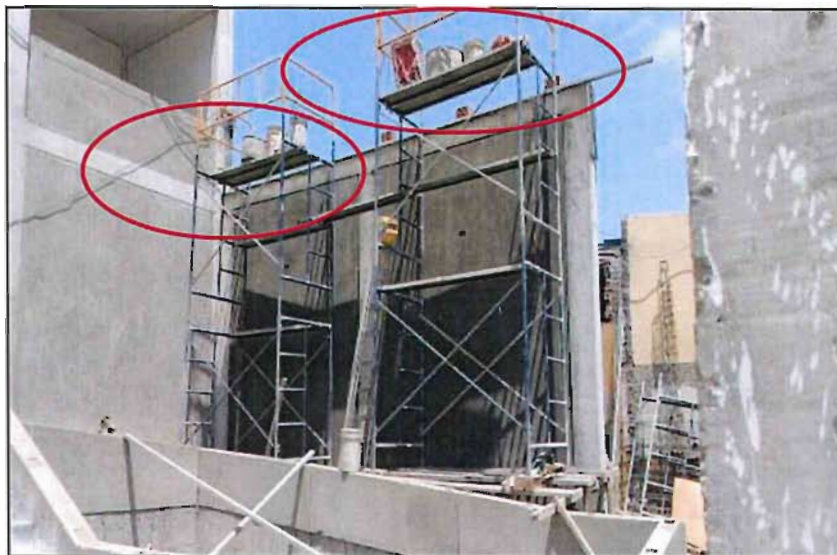
Imagen N° 1  
Tarrajeado De Muro

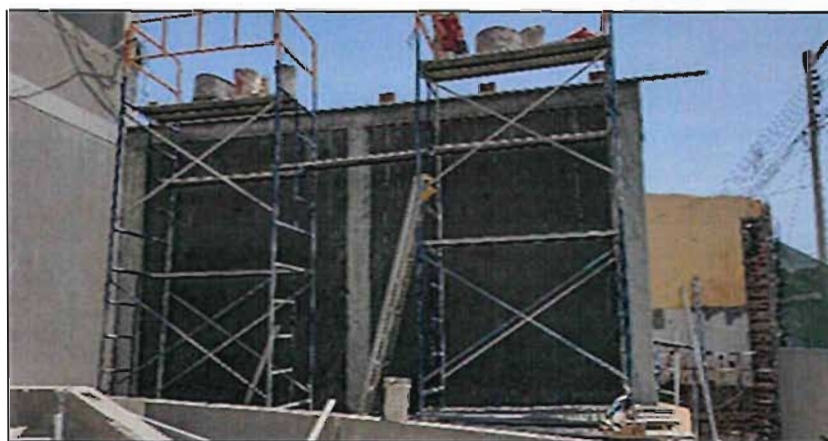
Imagen N° 2  
Tarrajeado de muro

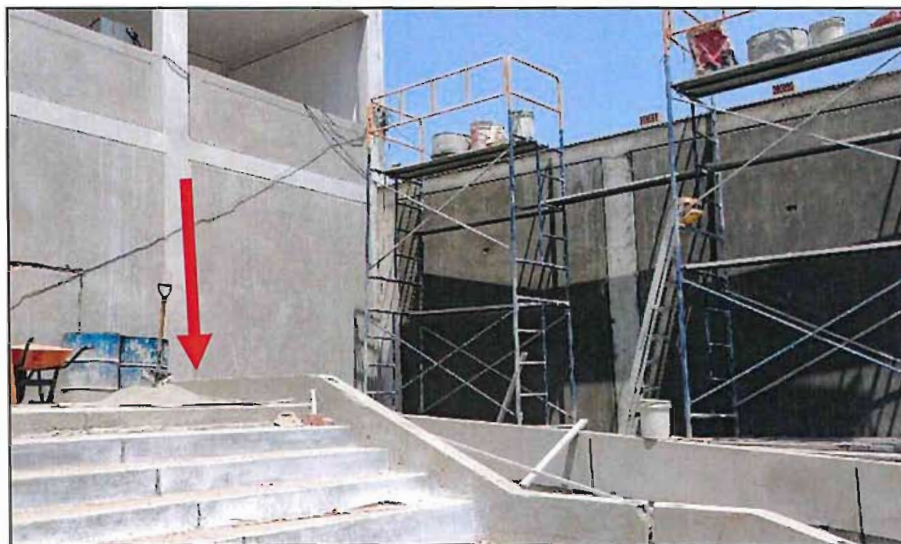
**Imagen N° 3**  
**Tarrajeado de muro**

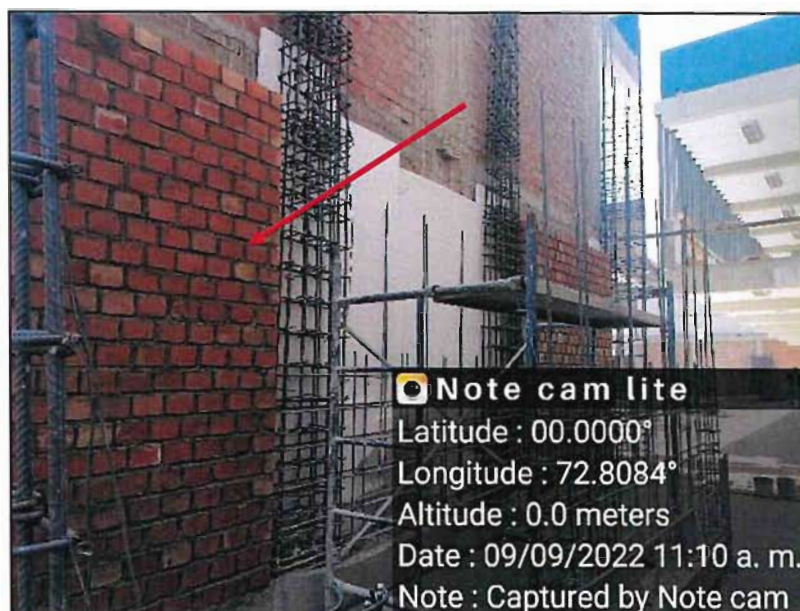
Imagen N° 4  
Asentado de Ladrillo

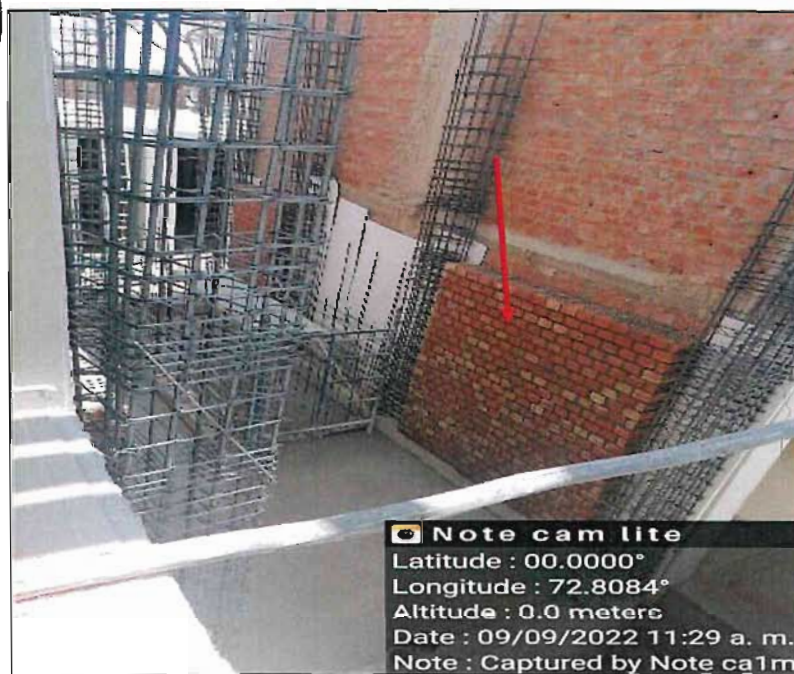
Imagen N° 5  
Asentado de Ladrillo

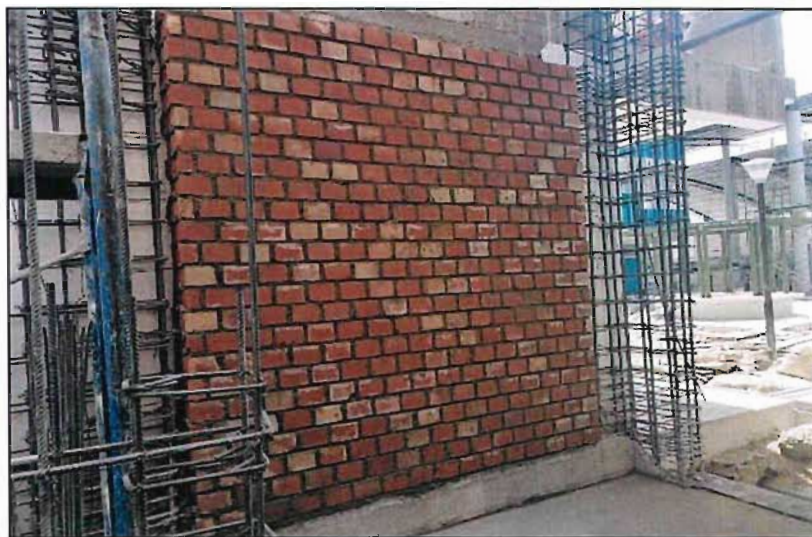
**Imagen N° 6**  
**Asentado De Ladrillo**

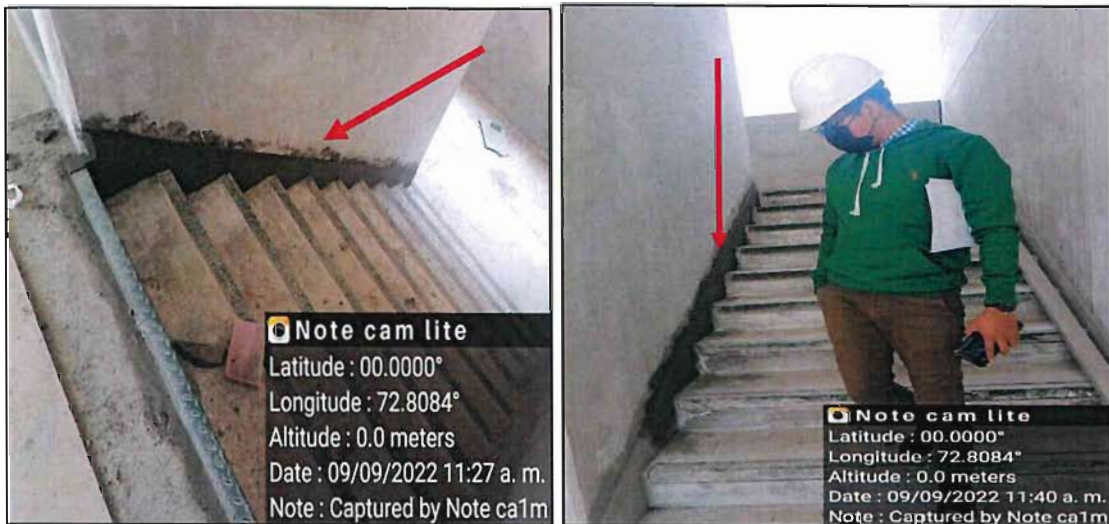
**Imágenes 7 y 8**  
**Mezcla de mortero del Zócalo en proceso de fraguado**

Al respecto, de la revisión al diagrama de barras PERT CPM<sup>6</sup> en la partida 02.05 ZÓCALO Y CONTRA ZÓCALO detalla su ejecución en una duración de 25 días calendarios, con inicio del 22 de abril al 17 de mayo 2022; lo cual, considerando fecha de termino de ejecución de partida hasta la fecha de inspección n.º 1, han transcurrido 115 días calendarios sin que se culmine su ejecución.

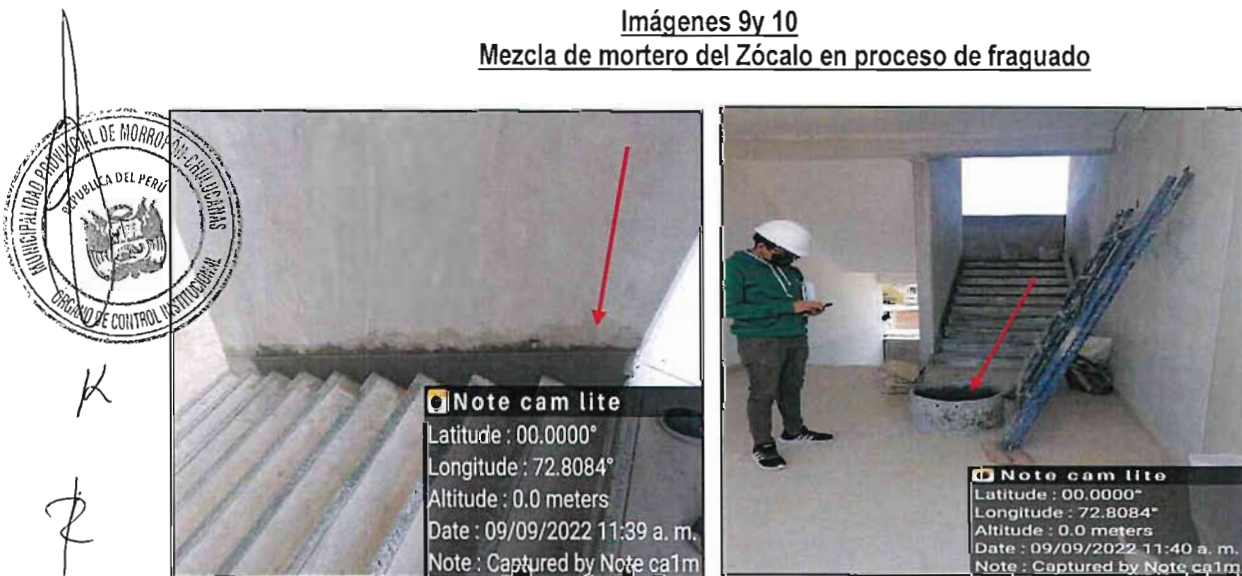
**Imágenes 9y 10**  
**Mezcla de mortero del Zócalo en proceso de fraguado**

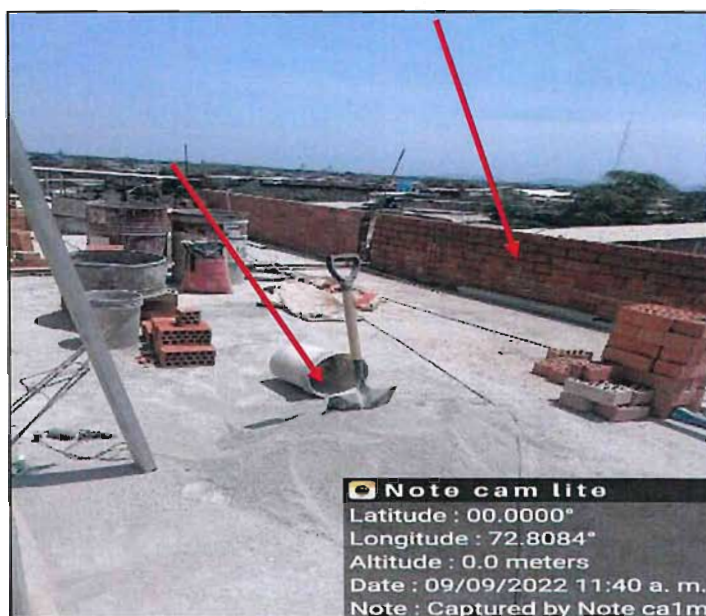
Imagen n.º 17

Hiladas de mortero para asentado de ladrillo en proceso de fraguado

Asimismo, de la revisión al diagrama de barras PERT CPM<sup>9</sup> se observa la Partida 02.01 MUROS Y TABIQUES DE ALBAÑILERÍA una duración de 89 días calendario, con inicio del 8 de febrero 2022 al 8 de mayo 2022; lo cual, considerando fecha de término de ejecución de partida hasta la fecha de inspección n.º 1, han transcurrido 124 días calendarios sin que se culmine su ejecución.

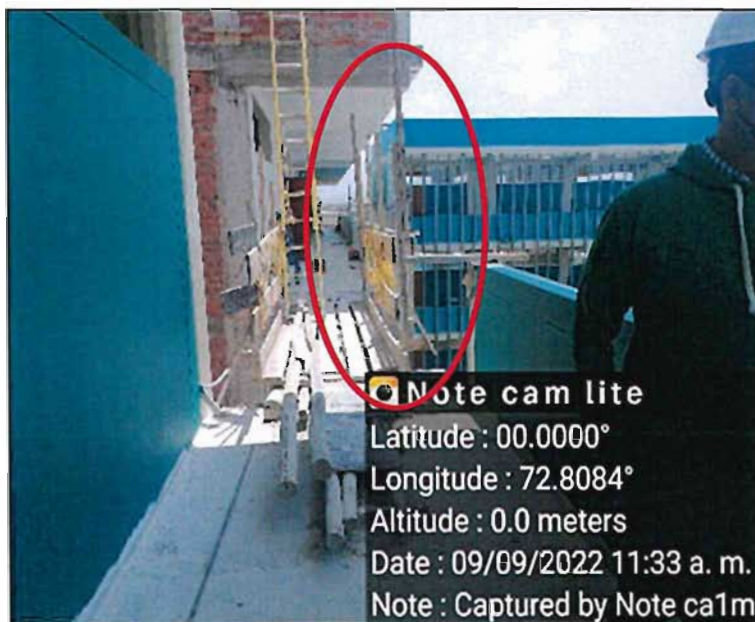
Imagen n.º 18  
Niveles 2 al 4 sin orificios, sin anclar fierro de protección

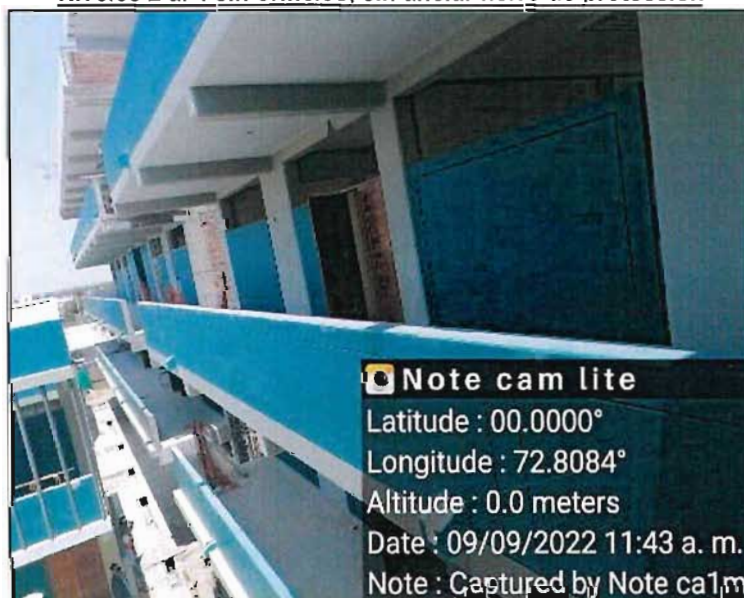
Imagen n.º 19  
Niveles 2 al 4 sin orificios, sin anclar fierro de protección

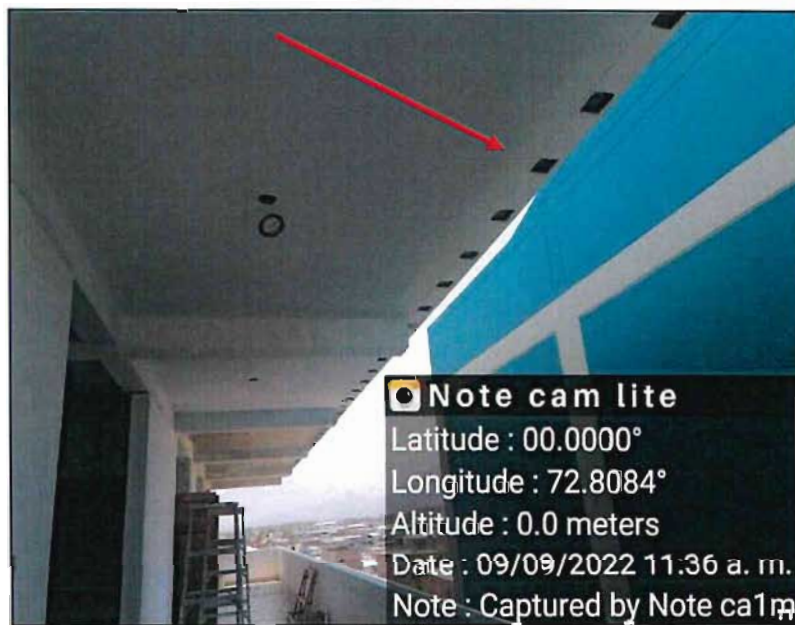
De igual modo, conforme a la imagen n.º 20, se visualiza el orificio de anclado de placas para posteriormente empotrar el tubo correspondiente al adicional 1, sin ejecutar.

Imagen n.º 20  
Niveles 2 al 4 sin anclar fierro de protección

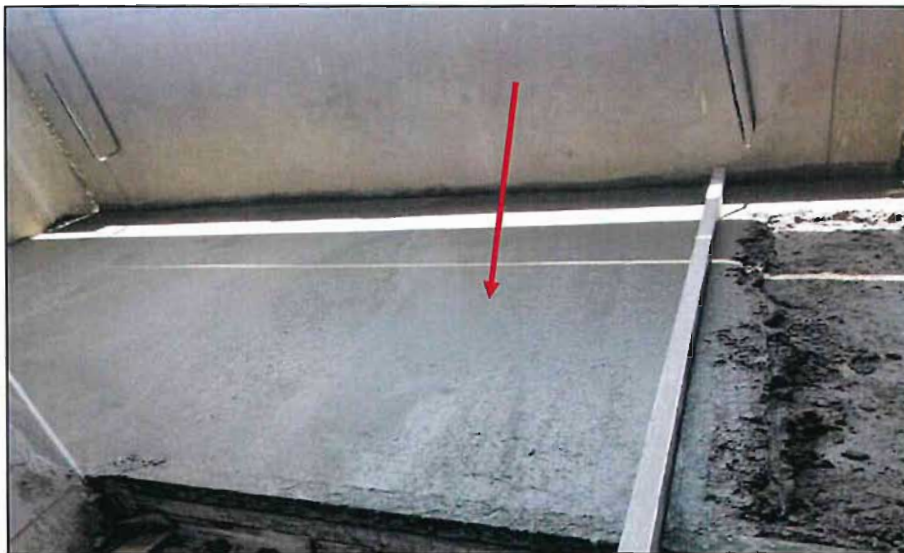
Imagen n.º 21  
Mezcla de mortero de falso piso de escalera

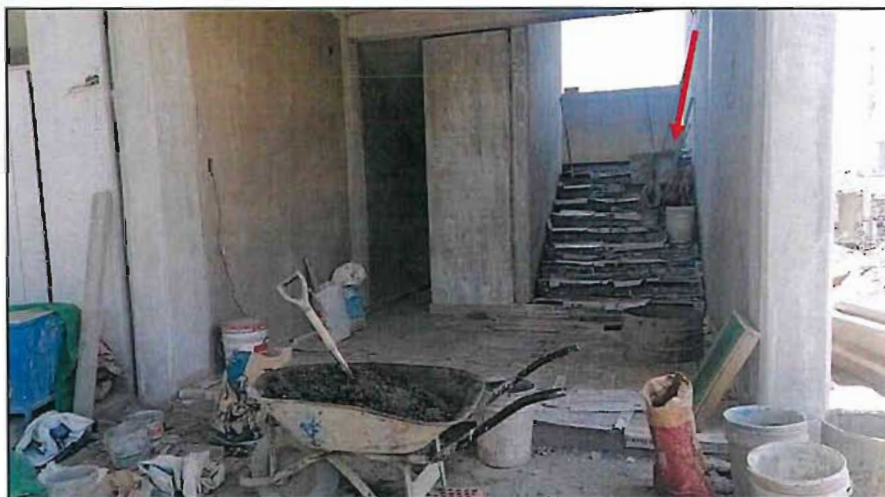
Imagen n.º 22  
Mezcla de mortero de falso piso de escalera

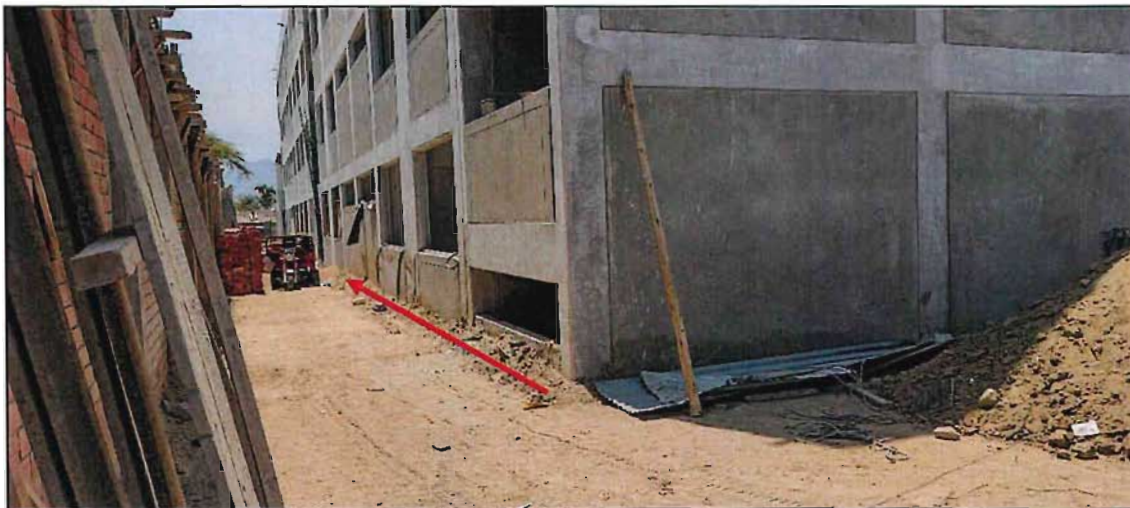
Imagen n.º 27  
Exterior del Pabellón n.º 2 Sin ejecutar vereda.

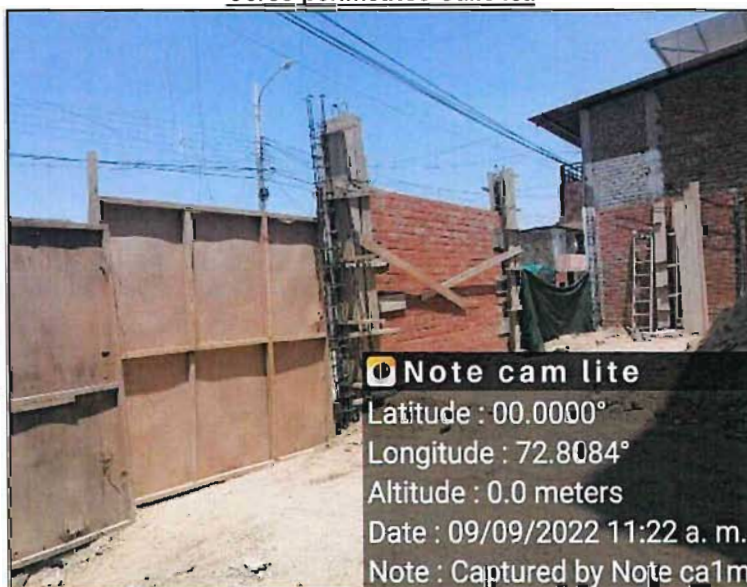
De igual modo, respecto a la Partida 02.04 PISOS Y PAVIMENTO la comisión de control pudo observar cerco perimétrico y la explanada, en zona de estacionamiento y área verde según plano proporcionado por el residente, conforme a las imágenes.

Imagen n.º 28  
Cerco perimétrico Calle Ica

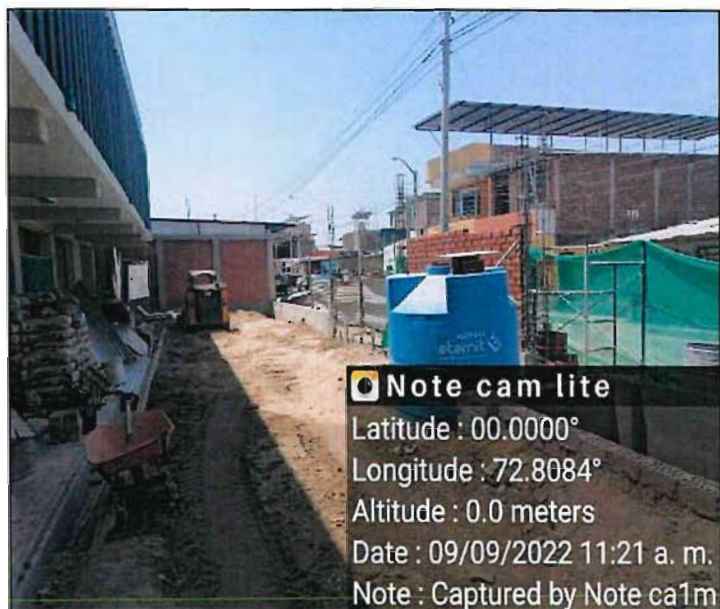
Imagen n.º 29  
Cerco perimétrico Calle Ica

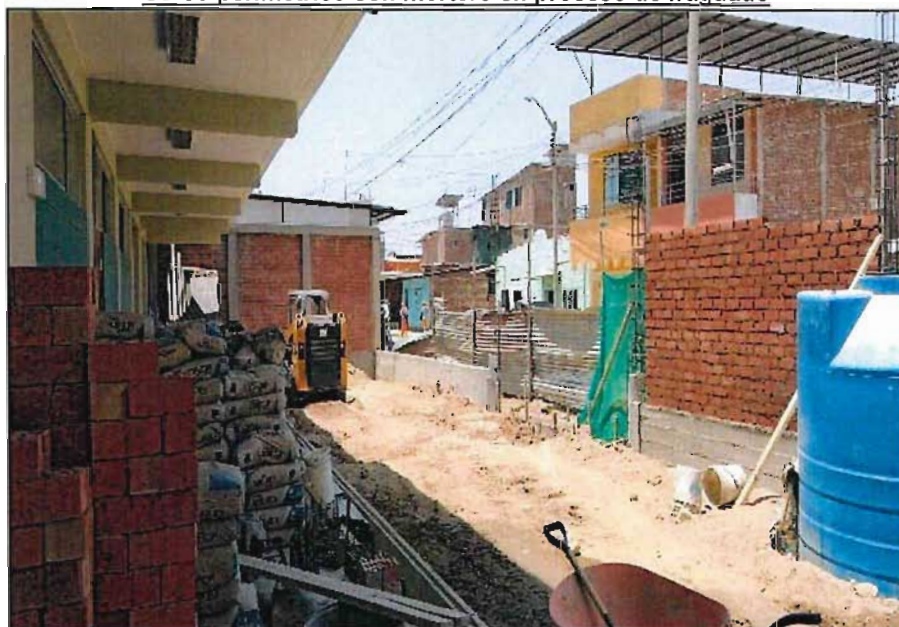
De igual modo, se muestra parte del muro del cerco perimétrico colindante con la calle Ica, denota estar recientemente fraguado el mortero, conforme se muestra en la siguiente imagen.

Cerco perimétrico con mortero en proceso de fraguado

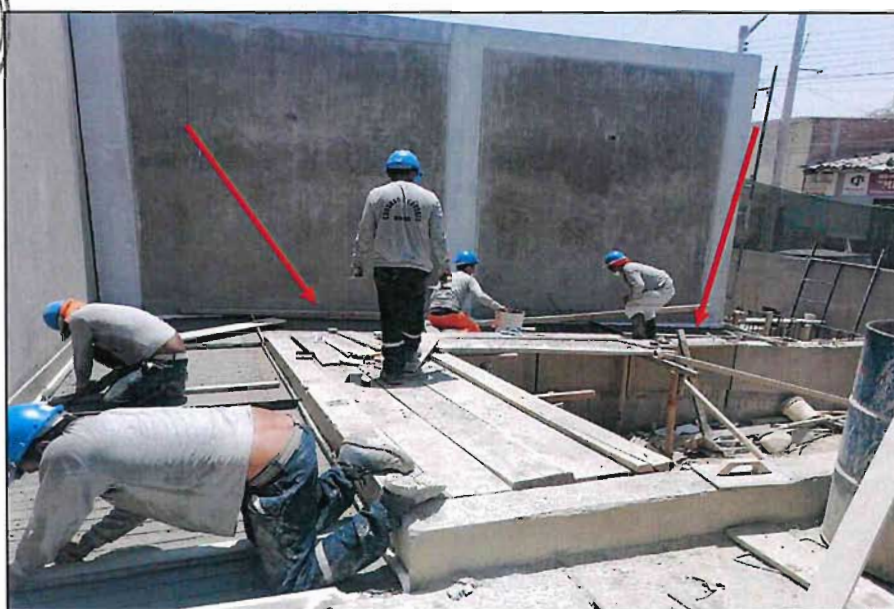
Así mismo, se pudo observar conforme a las imágenes n.º 37 y 38 la ejecución de la rampa ubicada frente a la calle Lima; la cual, conforme a las imágenes n.º 39 y 40 de la inspección n.º 1 no se encontraba ejecutada.

Imagen n.º 37  
Ejecución de Rampa

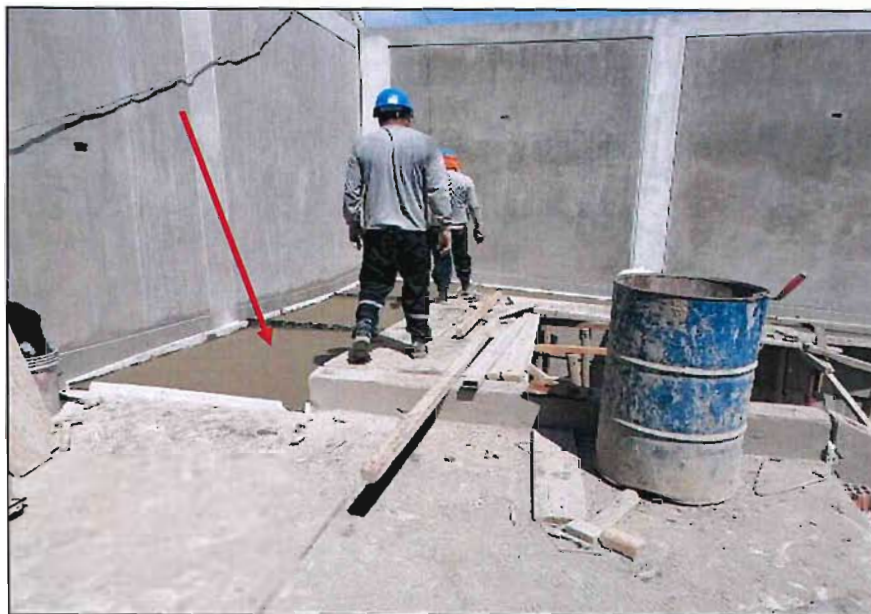
Imagen n.º38  
Ejecución de Rampa

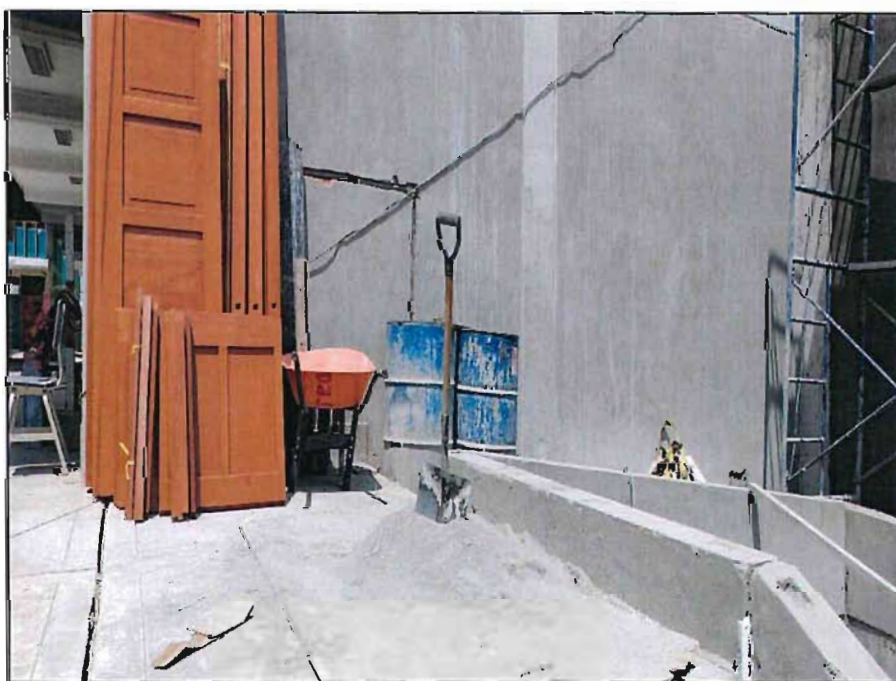
Imagen n.º39  
Zona de Proyección de Rampa

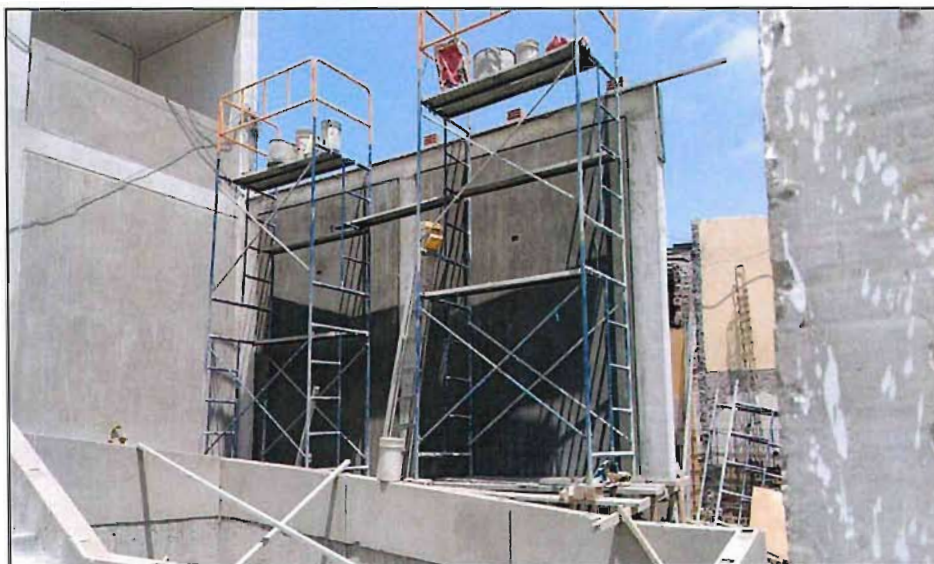
Imagen n.º 40  
Zona de Proyección de Rampa

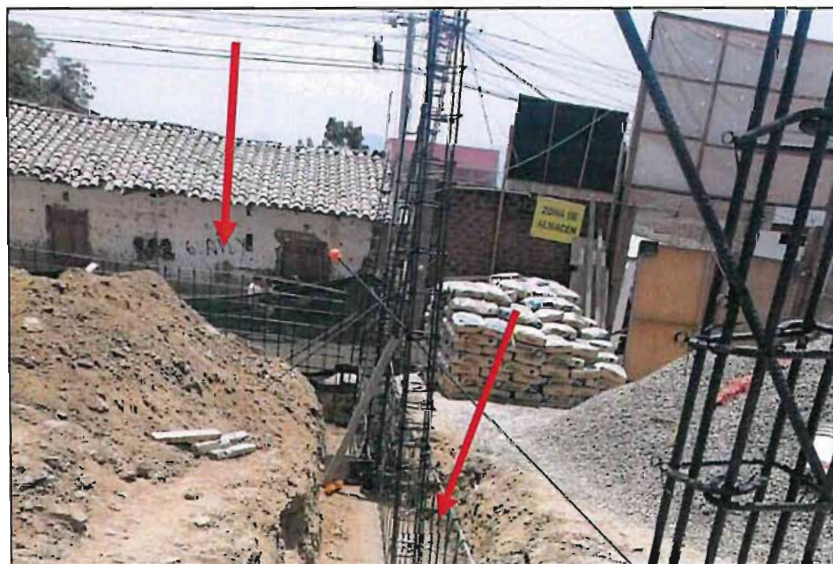
Imagen n.º 45  
Perimetro calle lima sin ejecutar muro.

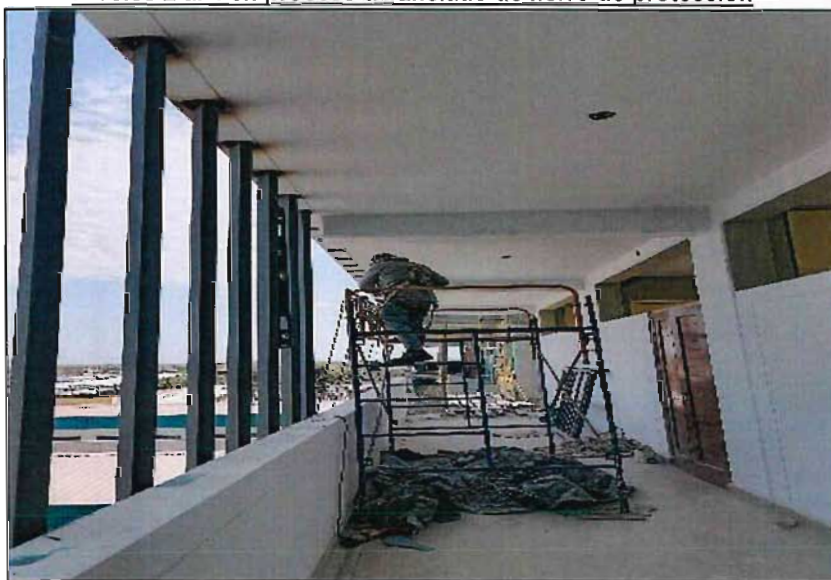
Niveles 2 al 4 en proceso de anclado de fierro de protección

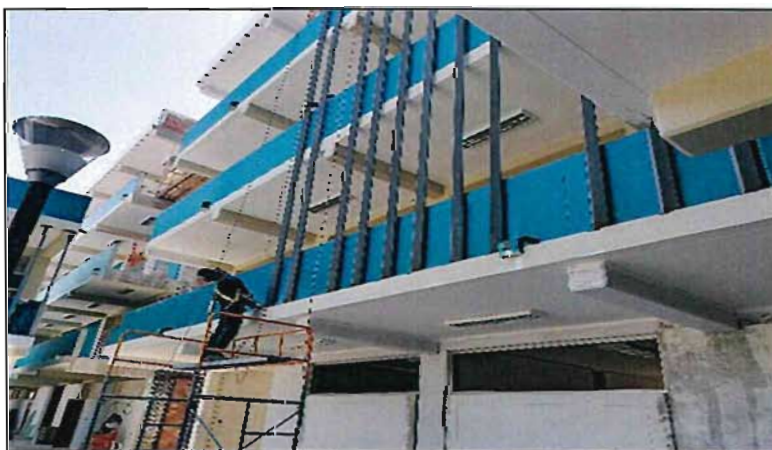
Imagen n.º 47

Niveles 2 al 4 en proceso de anclado de fierro de protección

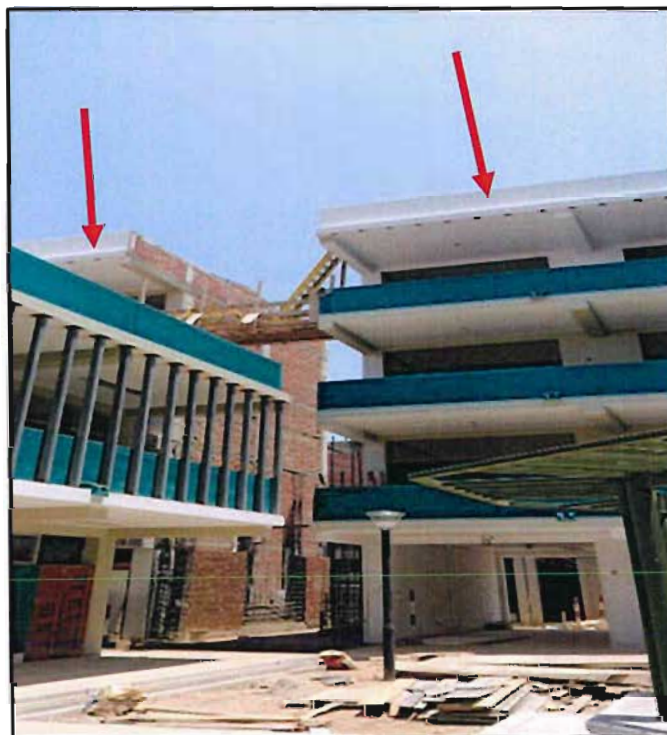
Imagen n.º48  
Niveles 2 al 4 Pabellones sin anclado de fierro de protección

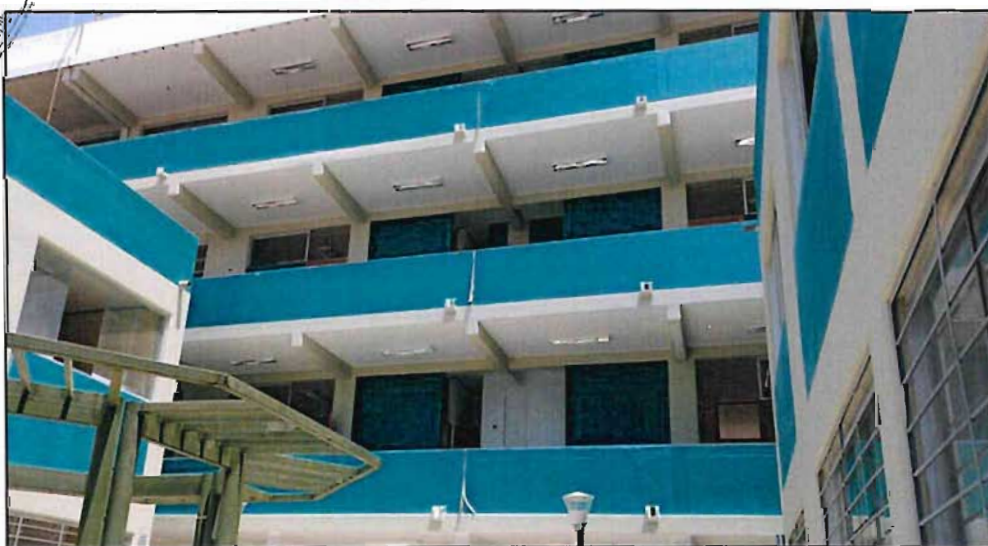
Imagen n.º49  
Niveles 2 al 4 Pabellón sin anclado de fierro de protección

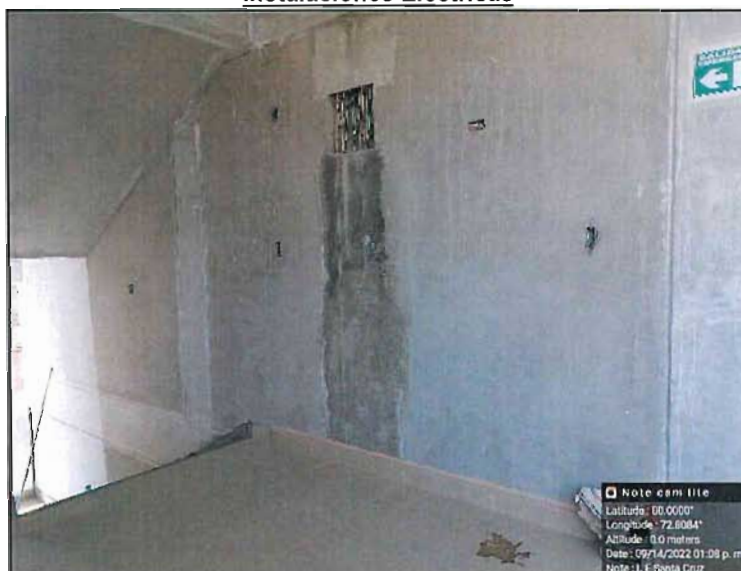
Asimismo, respecto a la partida 02.06.06 INSTALACIONES ELECTRICAS, a la fecha de inspección 2 no se encuentran concluidas, no se verificó modificación de plazos de ejecución contractual.

**Imagen n.º 64**  
**Instalaciones Electricas**

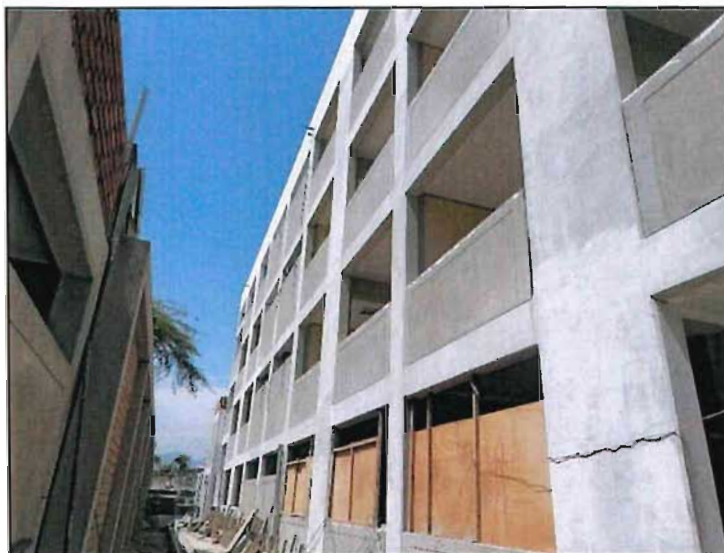
Asi tambien, respecto a la partida 2.02.11 VIDRIOS CRISTALES Y SIMILARES conforme al diagrama de barras PERT CPM, su ejecución es de 20 días calendarios, inicio 3 de junio al 22 de junio 2022, la comisión de control verificó en fecha de inspección 2 se encontraba inconclusa, con un retraso de 84 días calendarios, conforme imagen n.º 65.

Pabellon n.º 2 parte posterior no se encuentra ejecutada partida de vidrios

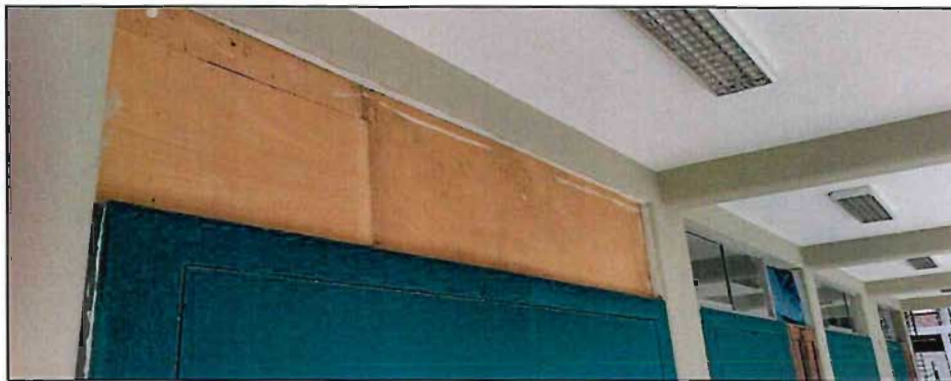
Imagen n.º68  
Partida de Vidrios, Cristales y Similares inconclusas

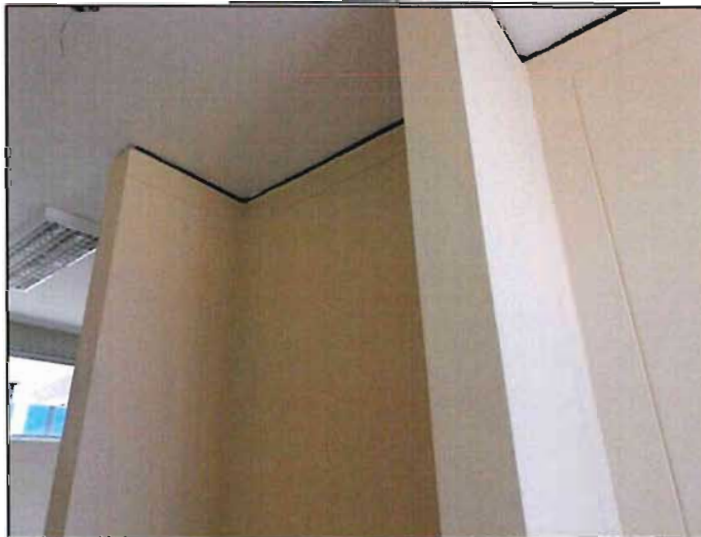
- Partida **02.12 JUNTAS**, Sub partida **02.12.01 JUNTAS DE DILATACION ANTISISMICA E = 1"**, la valorización n.12 detalla 99.54%; Sub partida **02.12.02 JUNTA DE DILATACION ANTISISMICA E=2"**, 91.64%; UNTAS DE DILATACION EN LOSA CON MORTERO ASFALTICO, 50.00%.

Imagen n.º69  
Partida Juntas se encuentra retrasada

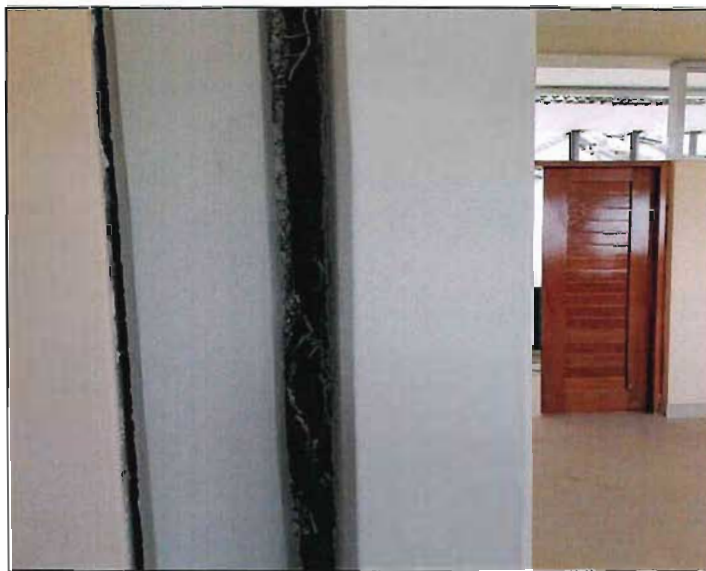
Imagen n.º70  
Partida Juntas se encuentra retrasada

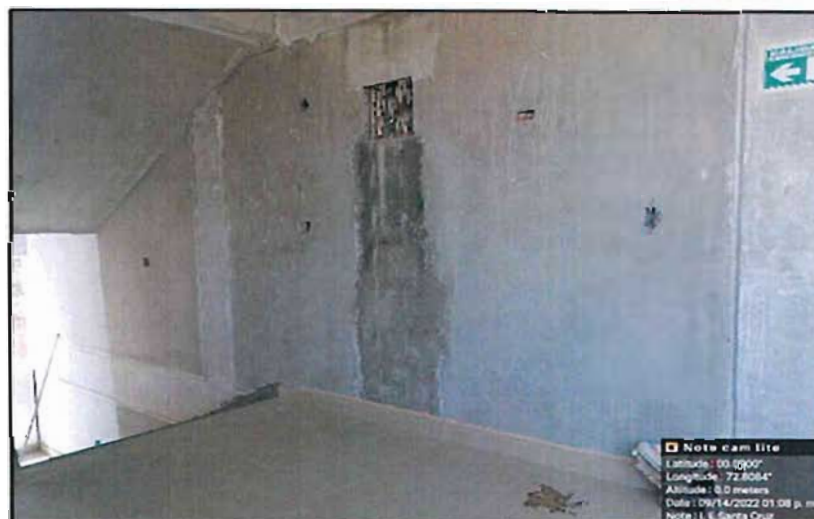
Imágenes n.º 73  
Pasillo sin Pintar

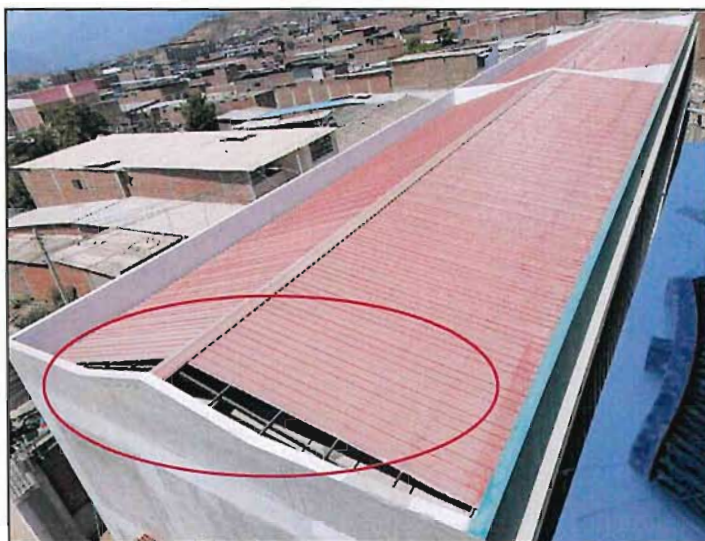
Imagen n.º79  
Pabellón con cobertura inconclusa

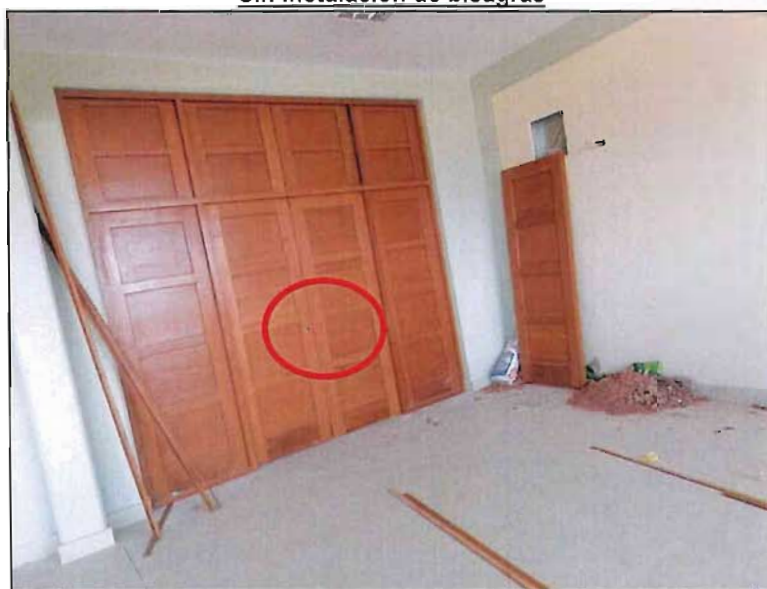
Imagen n.º82  
Sin instalación de bisagras

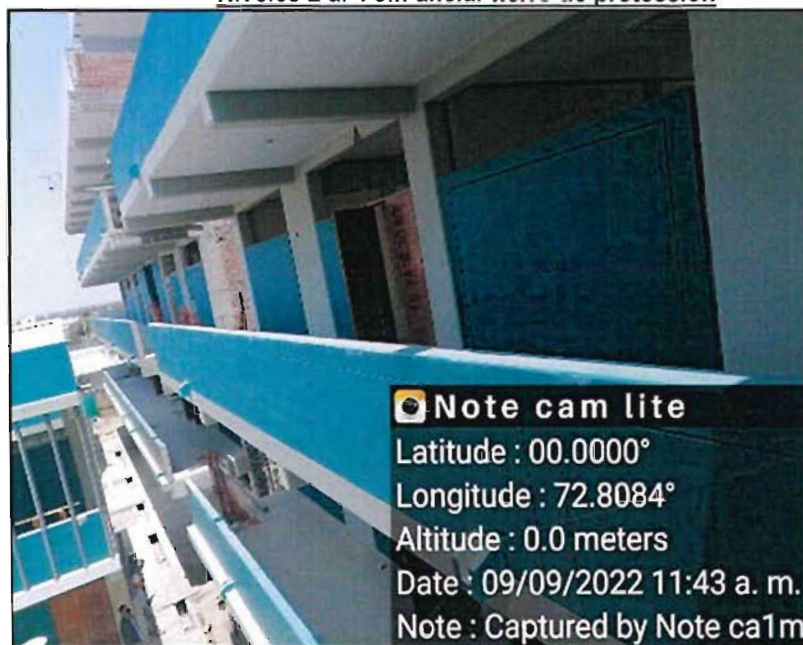
**Imagen n.º85**  
**Niveles 2 al 4 sin anclar fierro de protección**

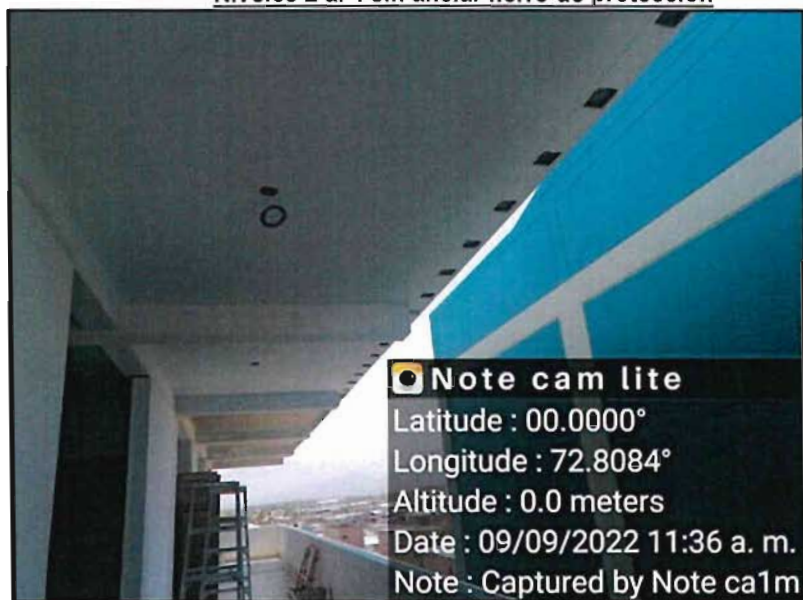
Imagen n.º86  
Niveles 2 al 4 sin anclar fierro de protección

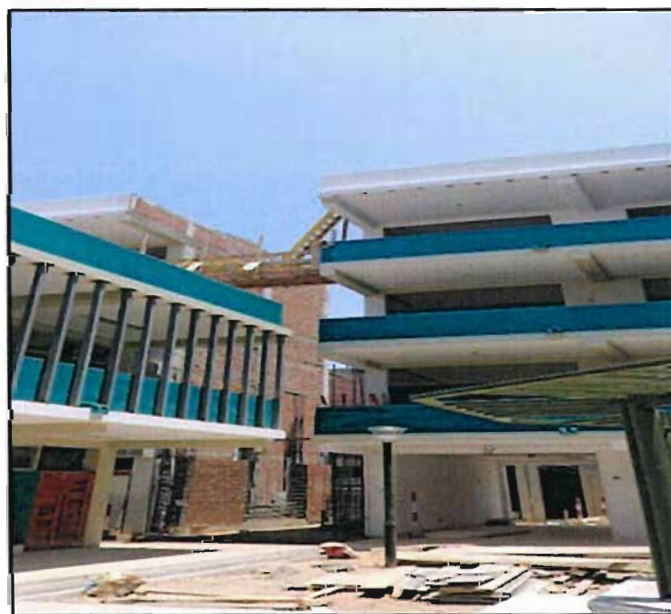
Imagen n.º87  
Niveles 2 al 4 sin anclar fierro de protección

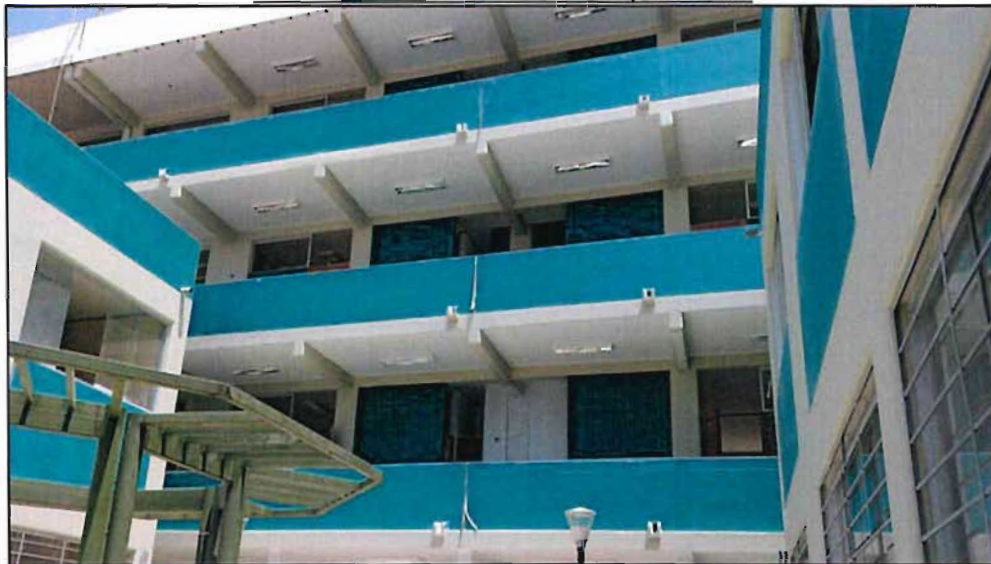
Imagen n.º 88

Niveles 2 al 4 sin anclar fierro de protección

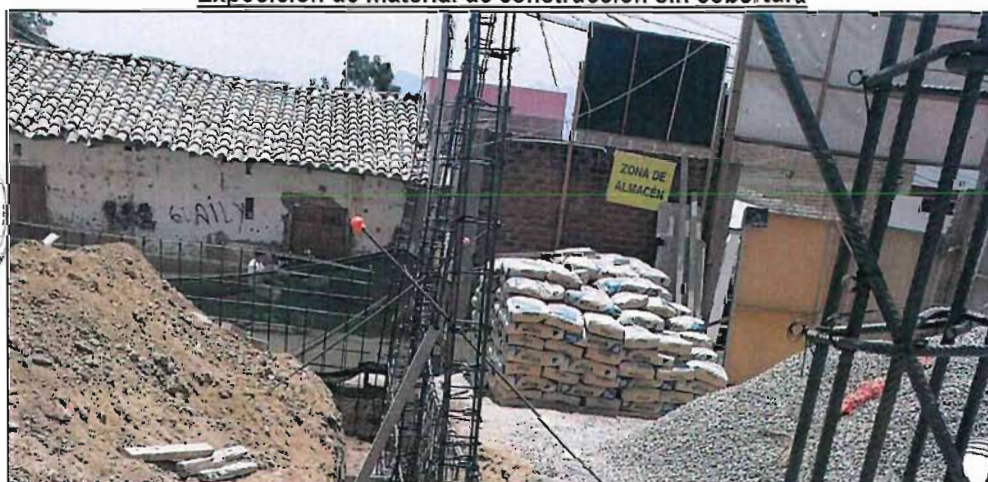
**Exposición de material de construcción sin cobertura**

Los hechos descritos podrían generar un rápido deterioro a las bolsas de cemento por la exposición a la humedad, pudiendo generar la formación de grumos y piedras de cemento que hacen que este material de construcción pierda sus características físicas y químicas, situación que no fue advertida por el supervisor.

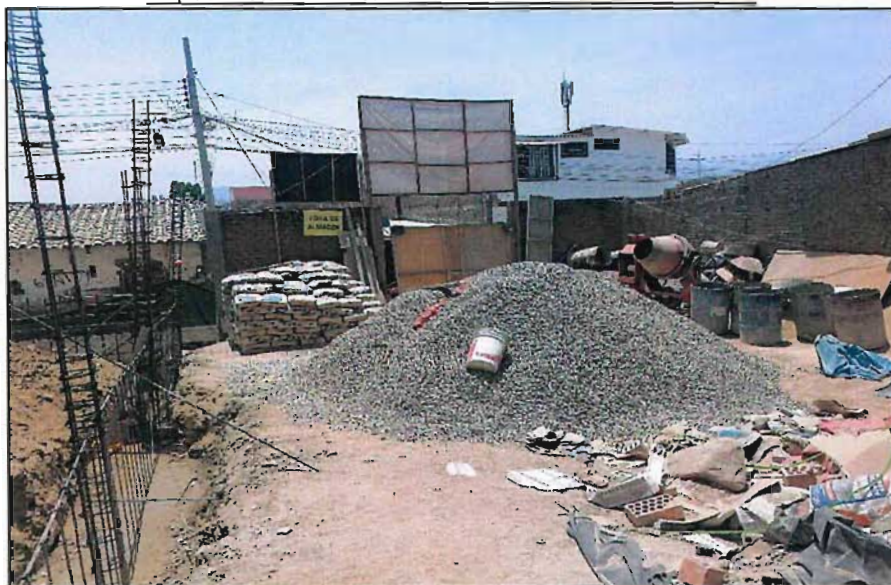
Exposición de material de construcción sin cobertura

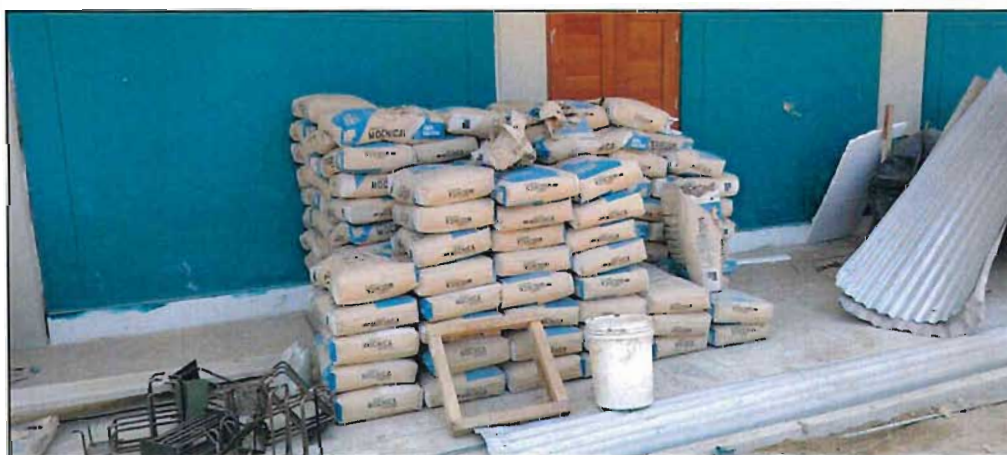
Exposición de cemento de construcción sin cobertura

(a) No se aceptarán en obra bolsas de cemento cuyas envolturas estén deterioradas o perforadas.  
(b) El cemento en bolsas se almacenará en obra en un lugar techado, fresco, libre de humedad, sin contacto con el suelo. Se almacenará en pilas de hasta 10 bolsas y se cubrirá con material plástico u otros medios de protección.
