**INFORME DE VISITA DE CONTROL**  
**N° 009-2022-OCI/2048-SVC**

**OBRA “REHABILITACIÓN DEL SERVICIO EDUCATIVO  
DE LA I.E. DEAN SAAVEDRA DE HUANCHACO  
TRADICIONAL, DISTRITO DE HUANCHACO –  
TRUJILLO – LA LIBERTAD”**

**PERÍODO DE EVALUACIÓN:  
DEL 10 DE OCTUBRE DE 2022 AL 14 DE OCTUBRE DEL 2022**

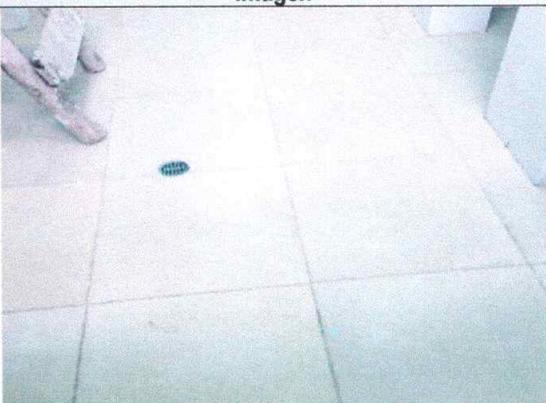
Actividad	Observación	Imagen
Pisos cerámicos de los SSHH	Presencia de piezas cerámicas de diferentes tonos dentro de un mismo paño.

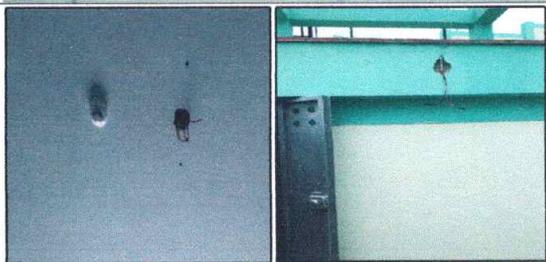
Instalación de luminarias	Falta completar la colocación de luminarias en aulas y caseta de tanque elevado.

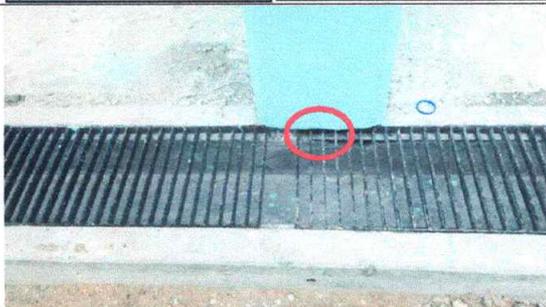
Montantes de agua pluvial de Ø 3" revestidas por columnas de protección	Las descargas de estos montantes, han sido obstruidas durante el vaciado de las canaletas.

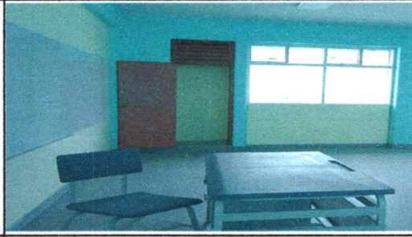
17.Las aulas cuentan con pizarras acrilicas instaladas con portamanos de aluminio.	Conforme

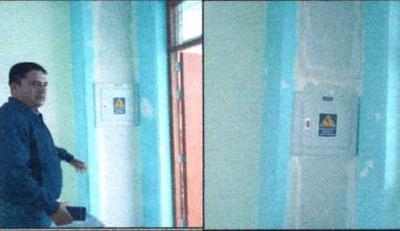
35. Los tableros electricos empotrados de estructura y caja de fierro galvanizado, estan equipados con interruptores automaticos y exhiben la leyenda de los circuitos instalados e incorporan interruptores diferenciales.	Conforme

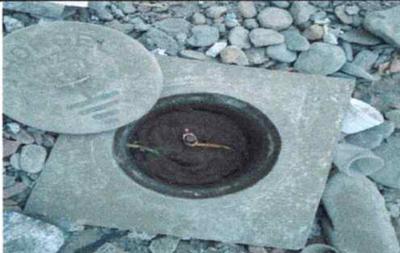
36. Se han implementado dos (2) sistemas de puesta a tierra completamente independientes.	Se comprobó la existencia de solo un (1) pozo a tierra, habiendo precisado el personal tecnico del Contratista, que aun falta definir la ubicacion del segundo pozo, el cual debe hallarse conectado a la caseta de tableros.

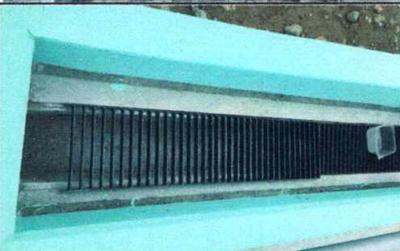
37. Se ha implementado un sistema de drenaje pluvial que consta de canaletas en los pasadizos de circulacion dirigidas hacia las gargolas ubicadas en losa y canaletas y rejilla (acabado tarrajado en media caña) en pisos que evacua a la via publica.	Conforme

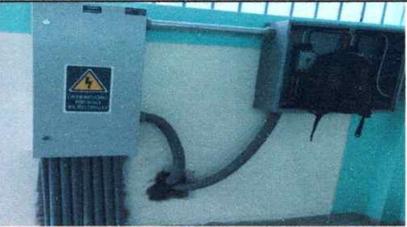
46. Presenta caseta de tableros de h= 1.90m con piso de cemento pulido, acabado de muros tarrajado y pintado y protector de ventanas.		El ambiente ha sido implementado de acuerdo a los planos respectivos, debiéndose mejorar los pases en muros.
