INFORME DE HITO DE CONTROL CONCURRENTENTE
N° 006-2022-OCI/2060-SCC

**OBRA “RECUPERACIÓN EN LA INSTITUCIÓN EDUCATIVA
PRIMARIA Y SECUNDARIA ESCOLARIZADA N° 82209 CON
CÓDIGO LOCAL 819878, DISTRITO DE EL PORVENIR –
PROVINCIA DE TRUJILLO – DEPARTAMENTO LA
LIBERTAD**

PERÍODO DE EVALUACIÓN:
27 DE SETIEMBRE DE 2022 AL 10 DE OCTUBRE DE 2022

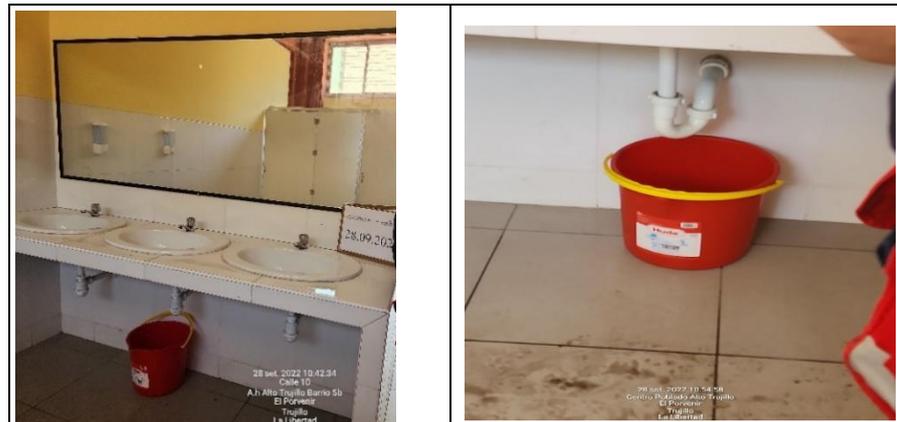
Los baños presentan problemas de averías en el desagüe y trampa, produciendo filtraciones de agua.

Fotografías n.º 1 y 2: Lavatorios tipo ovalin, con caño y accesorios de desagüe con fallas y presencia de filtraciones

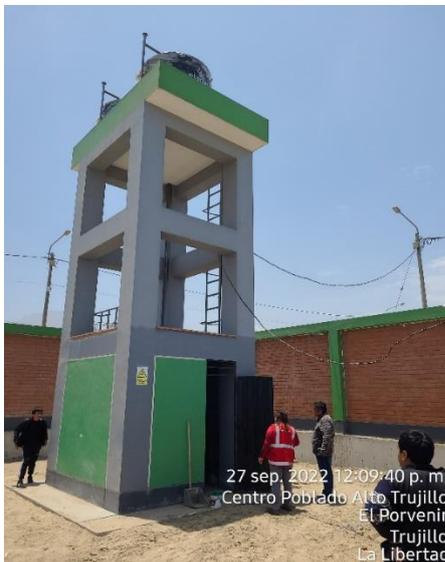
Fotografía n.º 3: Estructuras del taque cisterna sin rebose.

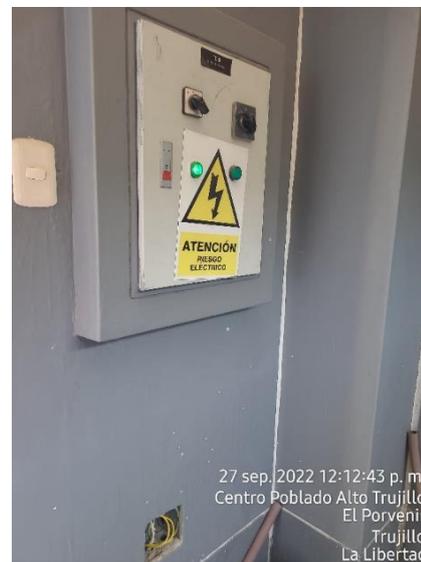
Fotografía n.º 4: Caja de llaves y cables expuestos

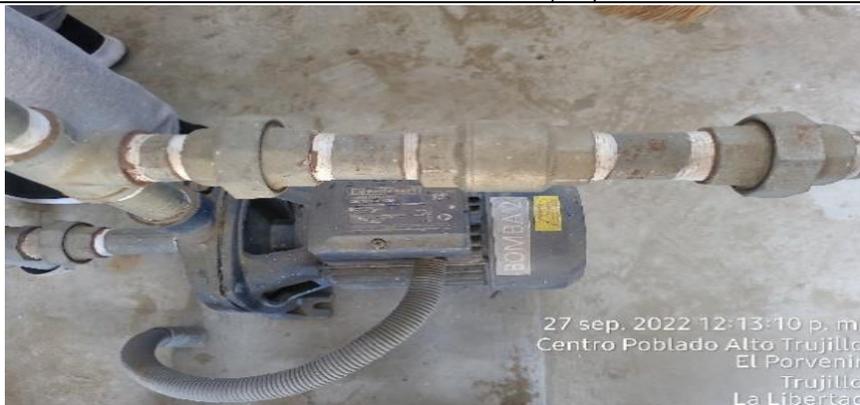
Fotografía n.º 5: Bomba de 1hp, se mantiene en funcionamiento a pesar de encontrarse en apagado la llave correspondiente.

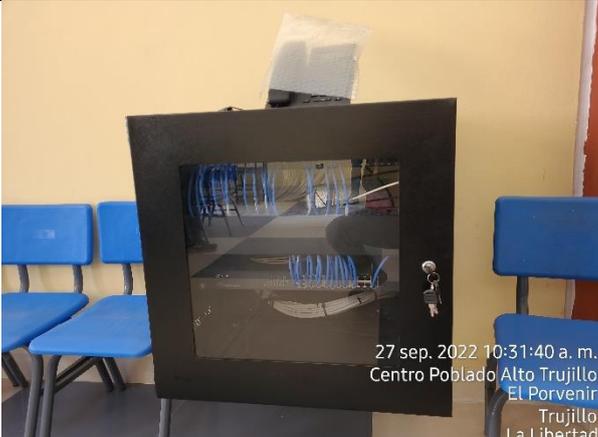
<p>Fotografía n.º 7: Durante la visita se percibió olor de quemado que el gabinete de telecomunicaciones abastecido a la red eléctrica.</p>	<p>Fotografía n.º 8: Energía eléctrica fluctuante.</p>

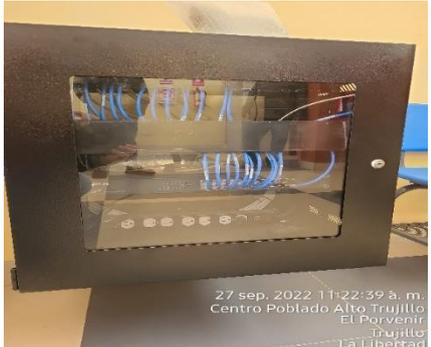
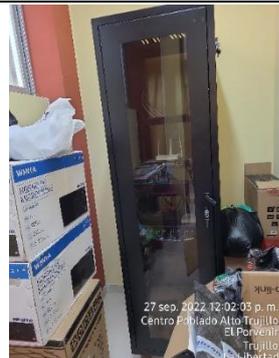
<p>27 sep. 2022 12:02:03 p. m. Centro Poblado Alto Trujillo El Porvenir Trujillo La Libertad</p>
<p>Fotografía n.º 9: Equipos expuestos a cambios en la carga de la energía eléctrica.</p>

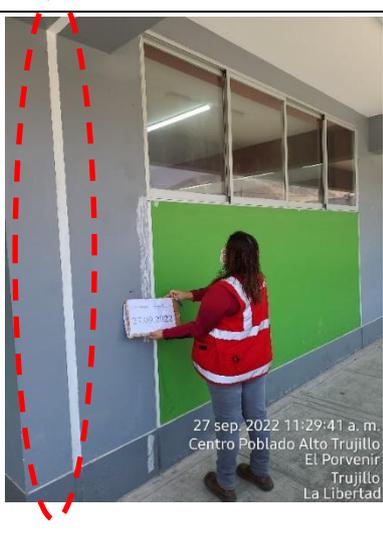
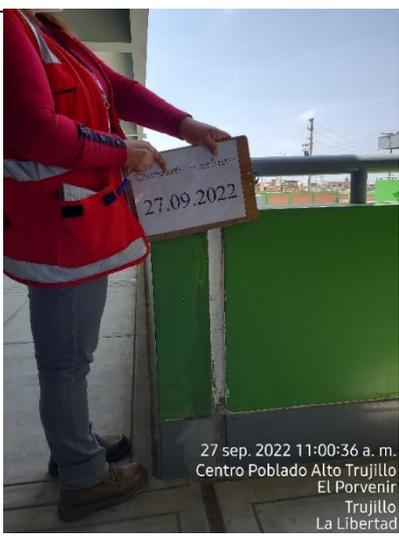
<p>27 sep. 2022 11:00:36 a. m. Centro Poblado Alto Trujillo El Porvenir Trujillo La Libertad</p>
<p>Fotografía n.º 10: No se aprecian tapa juntas verticales de plancha de acero.</p>	<p>Fotografía n.º 11: No se aprecian tapa juntas de plancha de acero</p>

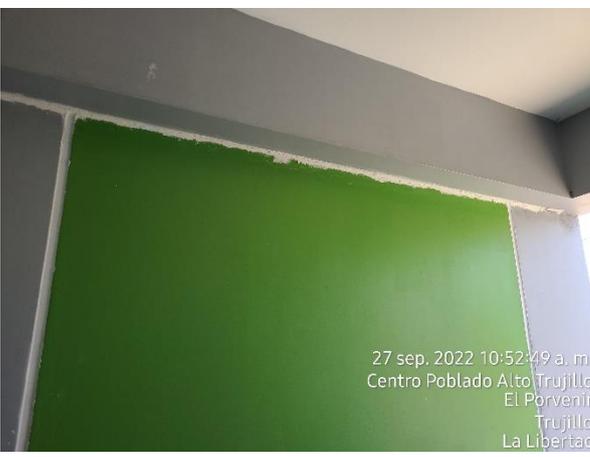
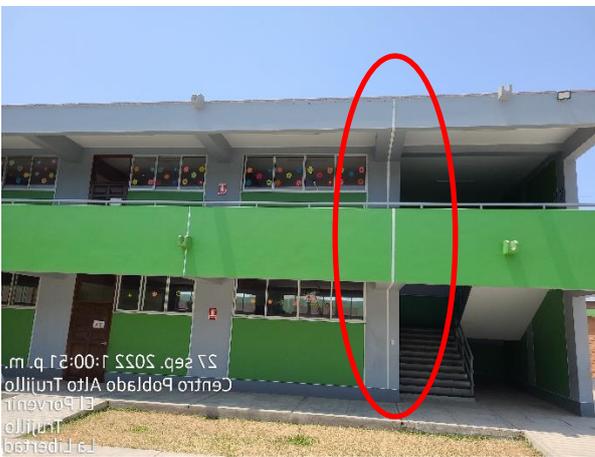
<p>27 sep. 2022 10:00:11 a. m. Centro Poblado Alto Trujillo El Porvenir Trujillo La Libertad</p>
<p>Fotografía n.º 12: No se aprecian tapa juntas horizontales de plancha de acero</p>	<p>Fotografía n.º 13: No se aprecian tapa juntas de plancha de acero</p>

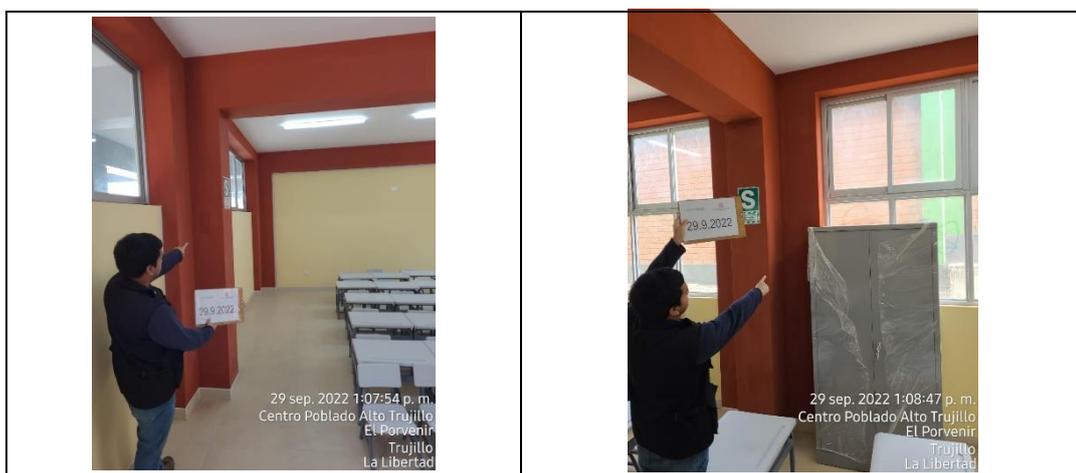
A pesar de dicho detalle, los elementos estructurales no presentan la condición requerida.

Fotografías n.º 14 y 15: No se aprecia la aplicación de pintura a dos manos en los elementos estructurales

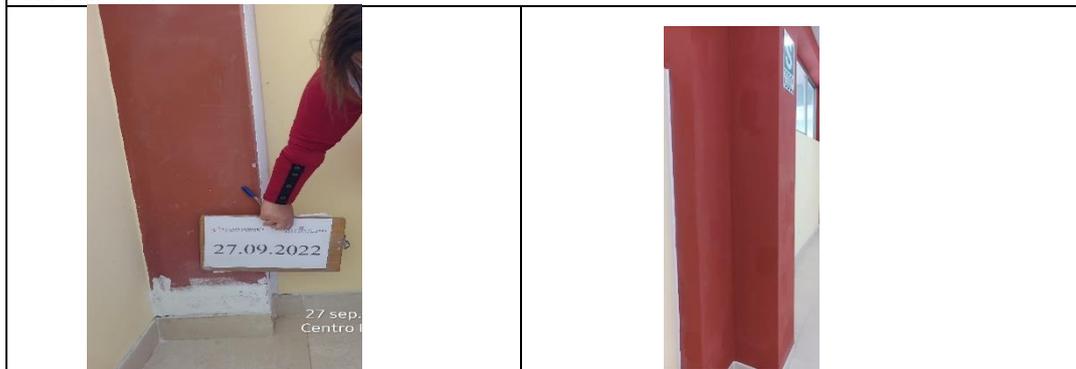
Fotografía n.º 16 y 17: No se aprecia la aplicación de pintura a dos manos en los elementos estructurales horizontales ni verticales

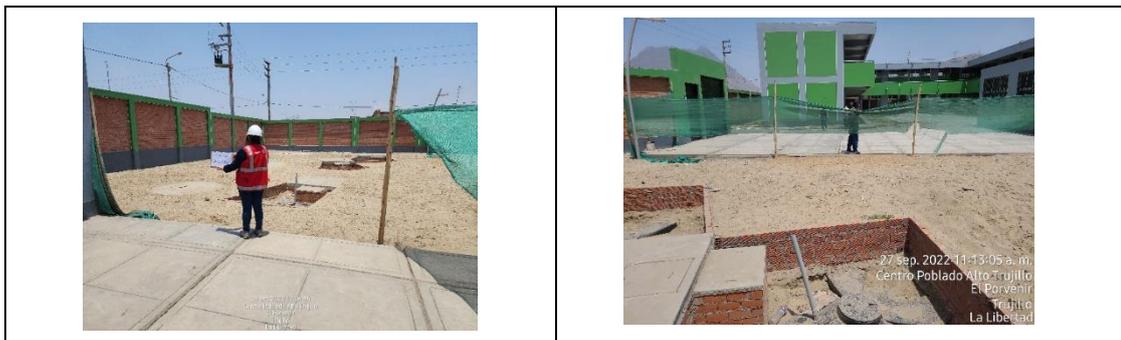
No obstante, de la verificación se aprecia que luego de su instalación no se ha rellenado con material de préstamo, encontrándose como se aprecia en las tomas fotográficas.

Fotografía n.º 18 y 19: Área de biodigestores sin cerco frente a los pabellones de primaria.

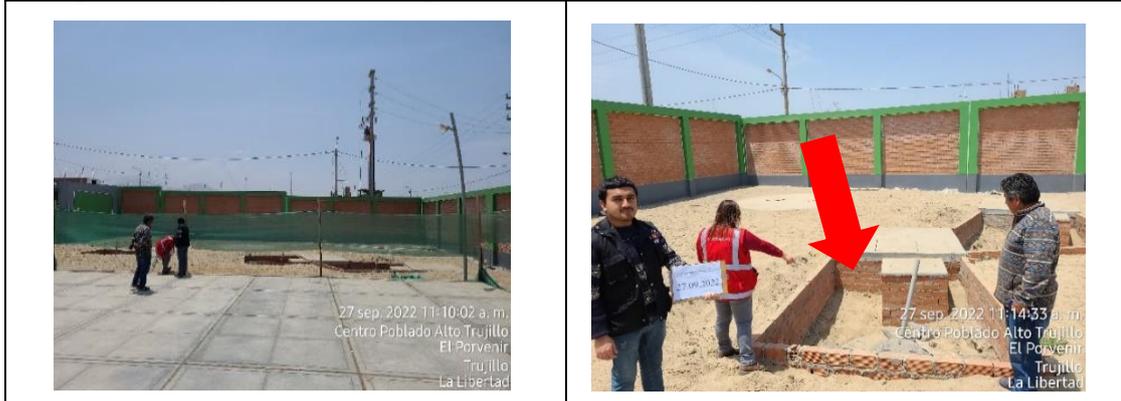
Fotografía n.º 20 y 21: Área de biodigestores sin cerco frente a los pabellones de primaria.

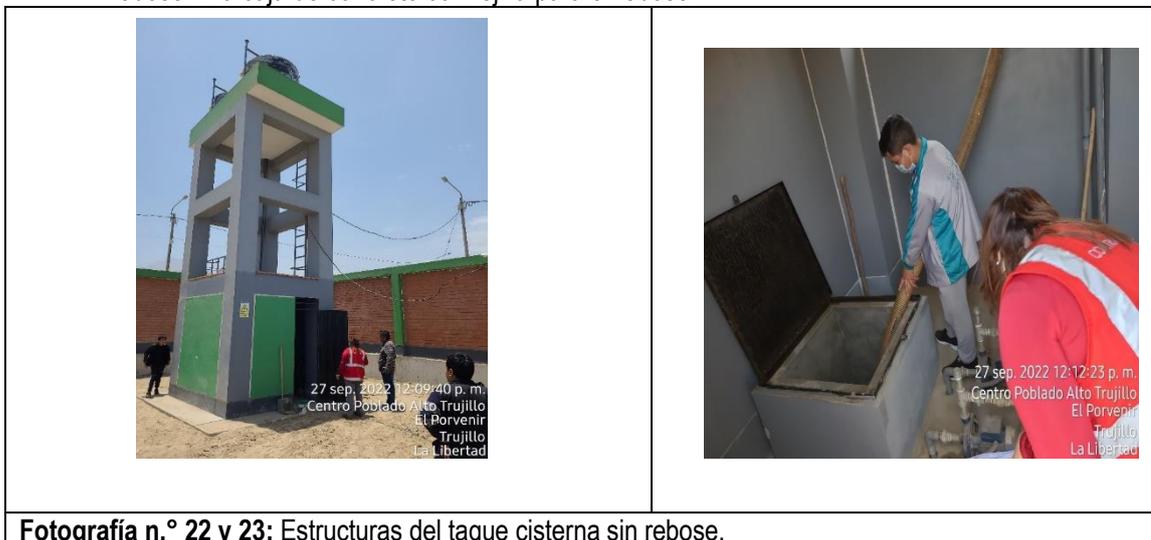
4. De la Cisterna, durante la visita a la obra no se encontró instalado la tubería de la línea de rebose ni la caja de concreto con rejilla para el rebose.

Fotografía n.º 22 y 23: Estructuras del taque cisterna sin rebose.

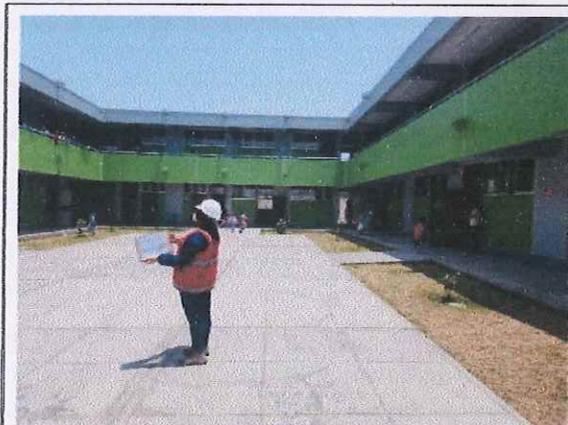
Imagen n.º 1: No se aprecia junta sismica con espuma plástica entre tabiques.

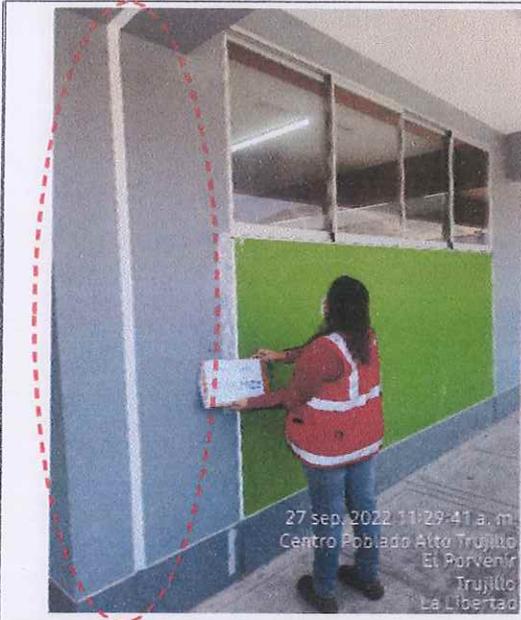
Imagen n.º 3: No se aprecian tapa juntas verticales de plancha de acero.

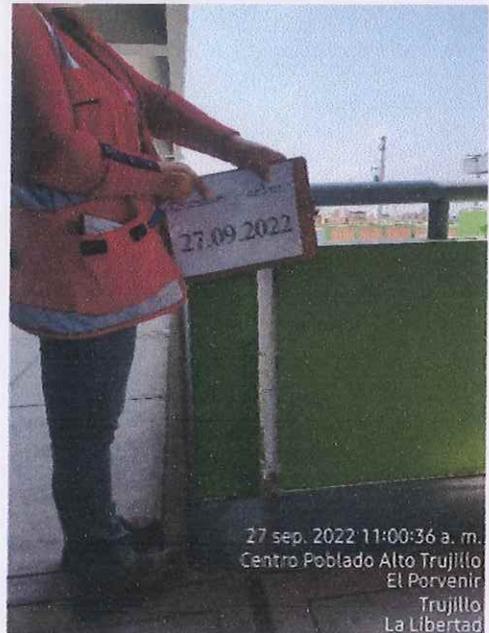
Imagen n.º 4: No se aprecian tapa juntas de plancha de acero

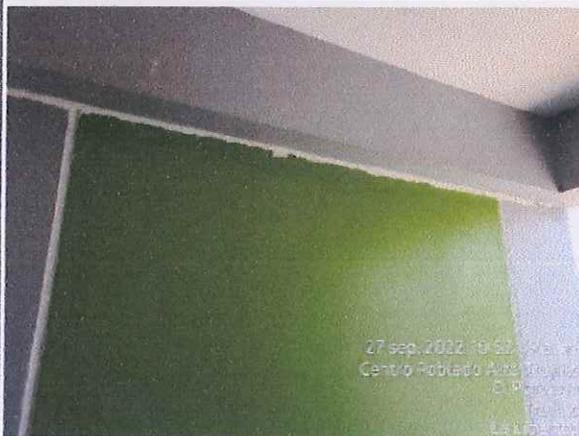
Imagen n.º 5: No se aprecian tapa juntas horizontales de plancha de acero

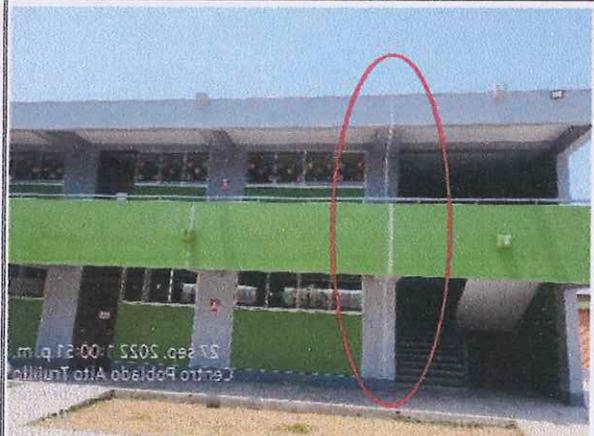
Imagen n.º 6: No se aprecian tapa juntas de plancha de acero

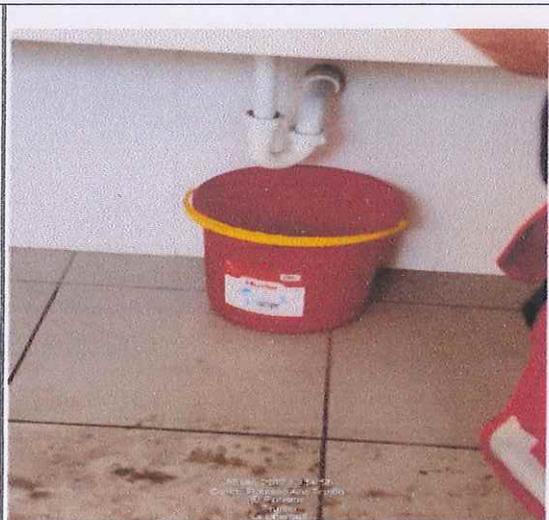
Imagen n.º 12 La trampa de desagüe de los lavatorios viene fallando y filtrando

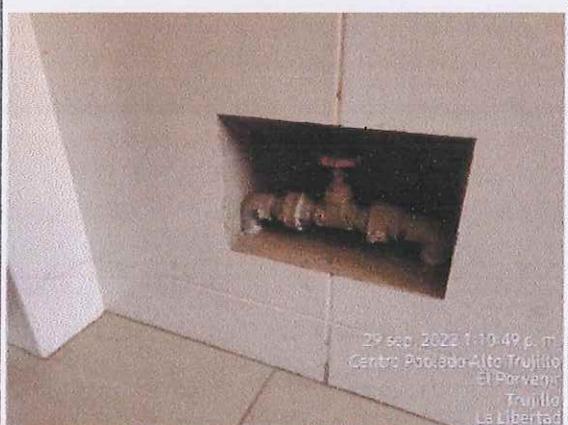
Imagen n.º 14: Las llaves de los baños se encuentran expuestas.

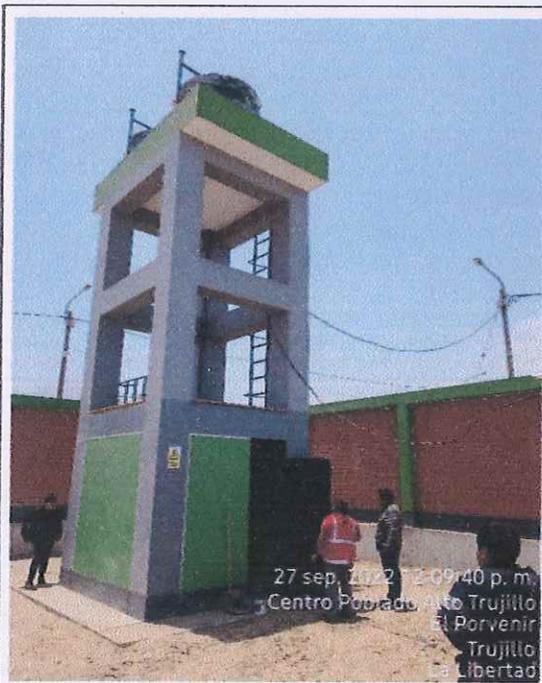
Imagen n.º 15: Estructuras del taque cisterna sin rebose.

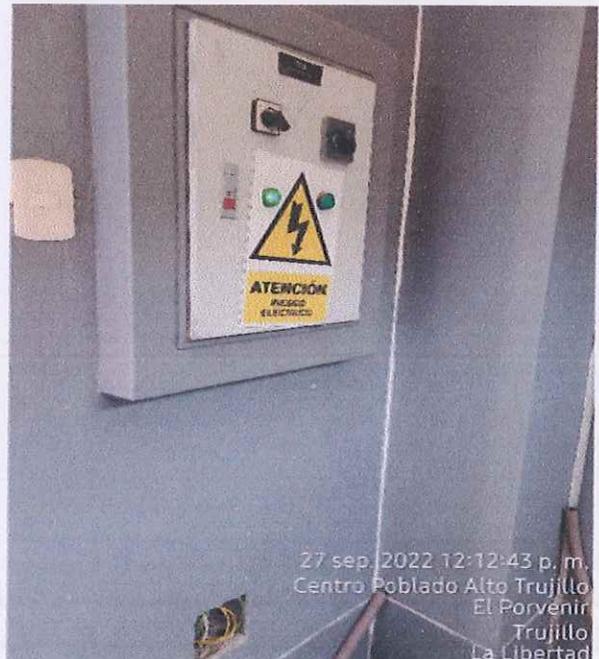
Imagen n.º 16: Caja de llaves y cables expuestos

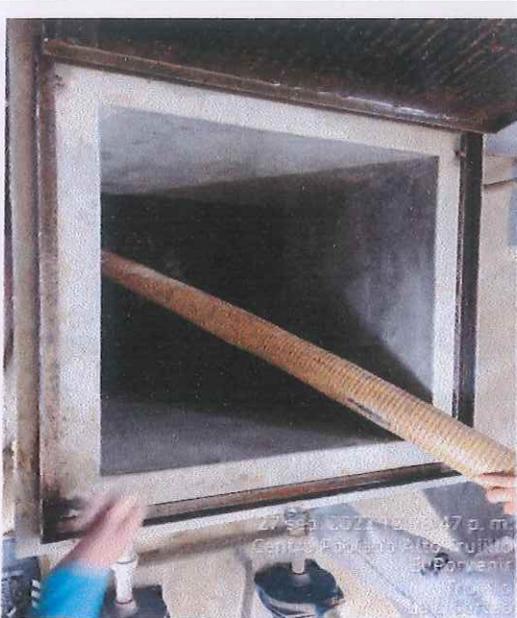
Imagen n.º 17: Pozo sin punto de reboce

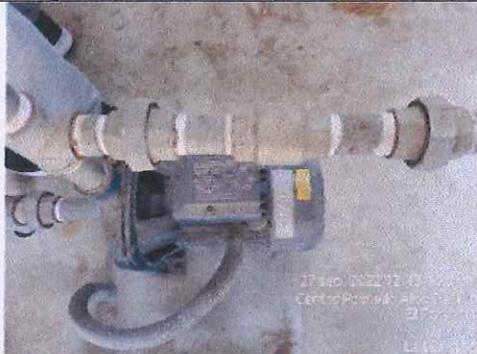
Imagen n.º 19: Bomba de 1hp, se mantiene en funcionamiento a pesar de encontrarse en apagado la llave correspondiente.

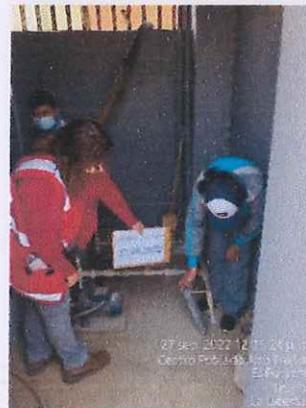
Imagen n.º 19: Apoyos con rotura.

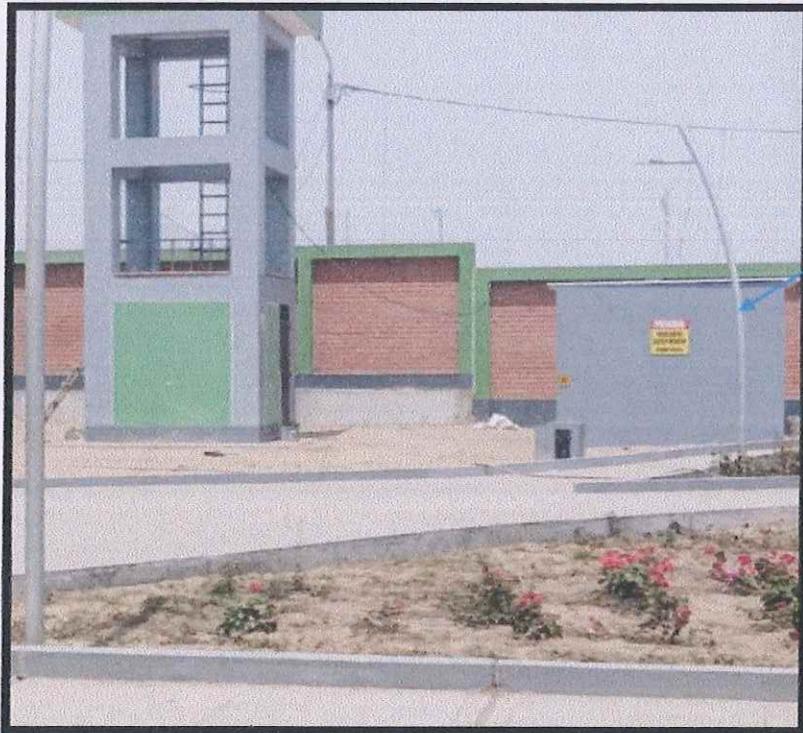
Caseta de media tensión, con cableado expuesto

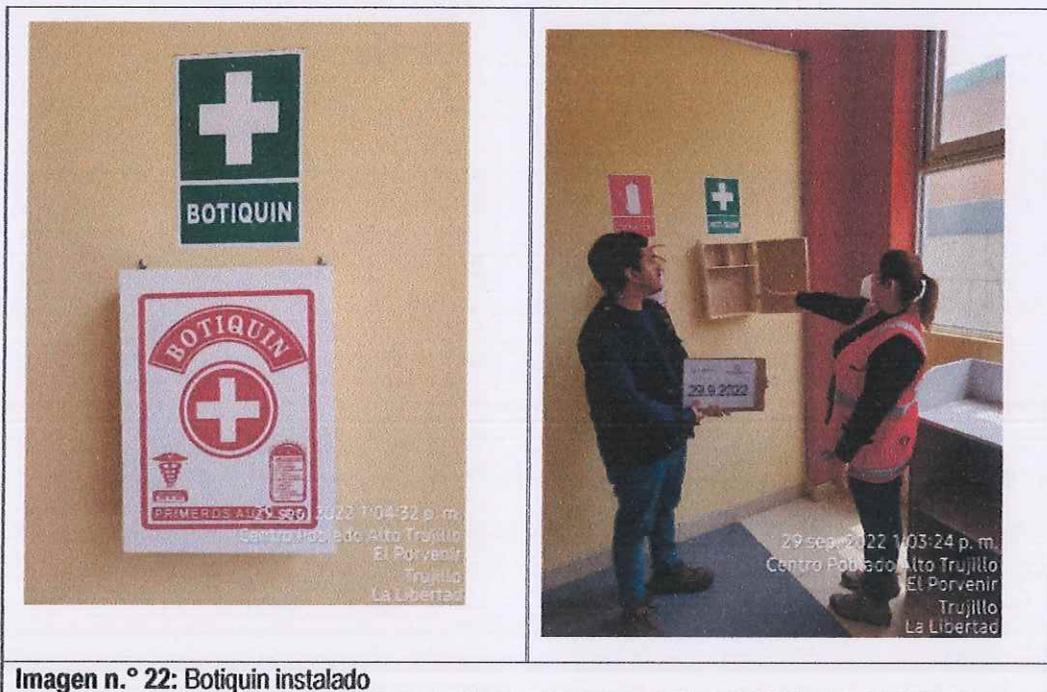
Botiquín

De la muestra selectiva, se encontraron la señalización, y el botiquín de madera sin contenido alguno.

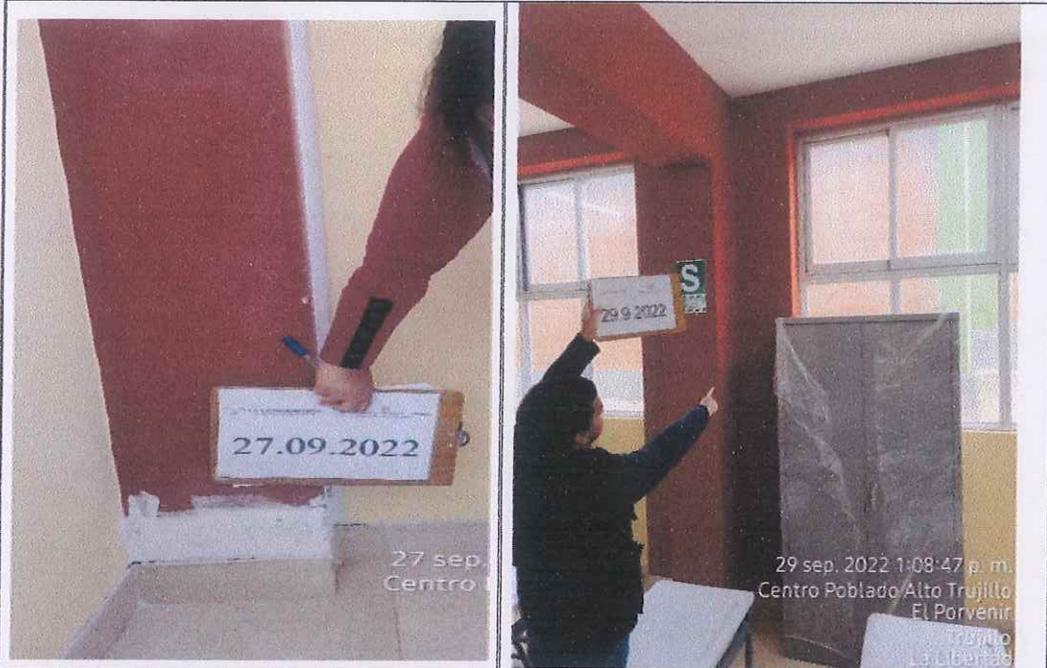
En los ambientes de los módulos de la institución educativa, no se aprecia que estos se aprecia la aplicación de pintura látex dos manos ni en columnas ni vigas.

Imagen n.º 23: No se aprecia la aplicación de pintura a dos manos en los elementos estructurales

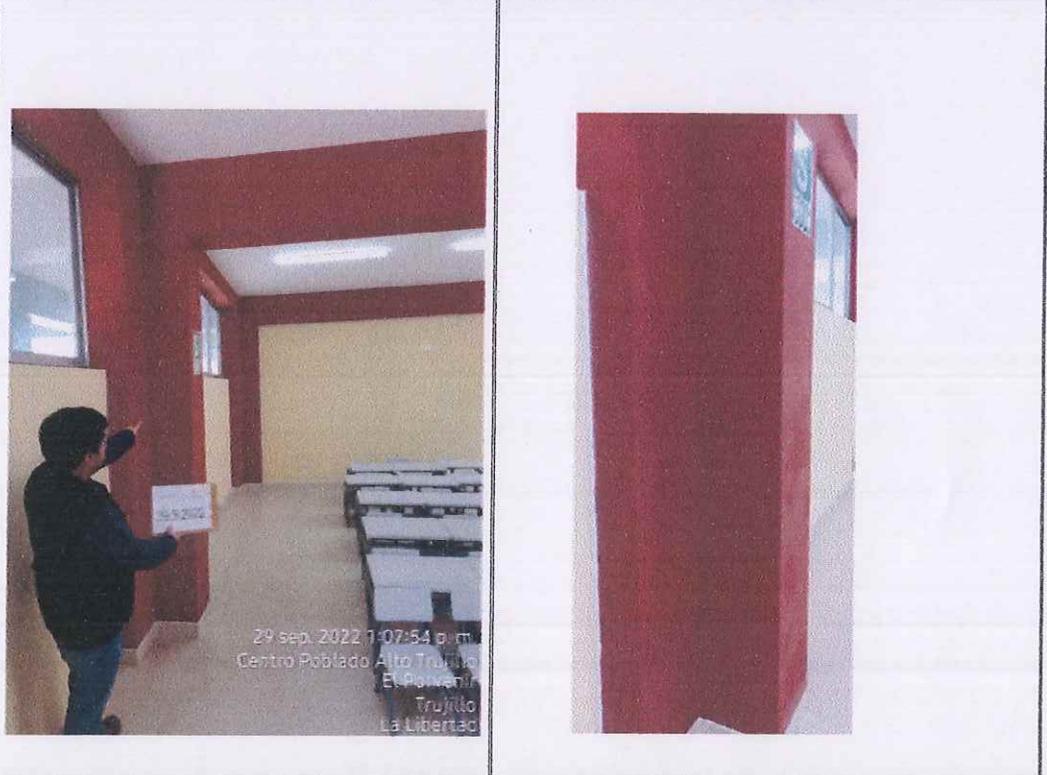
Imagen n.º 24: No se aprecia la aplicación de pintura a dos manos en los elementos estructurales horizontales ni verticales

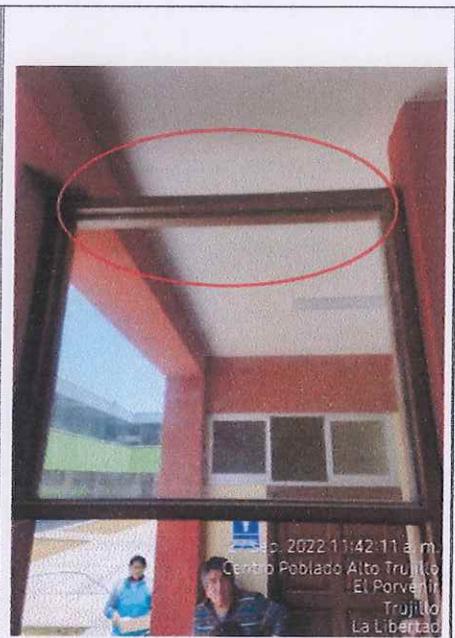
Imagen n.º 26: Espaciamento entre la losa y marco de puerta.

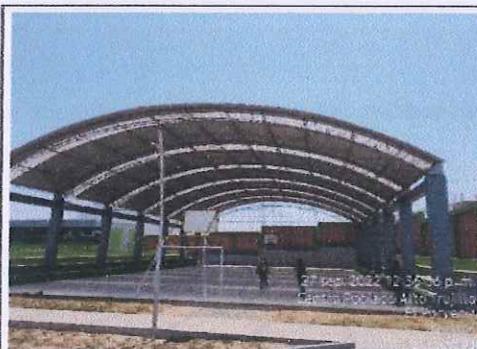
Imagen n.º 26: Graderías sin cobertura.

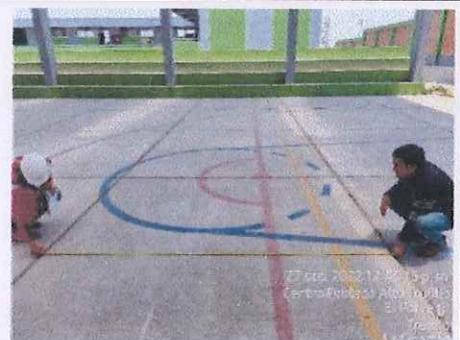
Losa de 31,58m x 8,97m, con paños en promedio de 3,15 x 3,13m presentado desnivel entre paños, deficiente sellado de juntas en cual no llega hasta el nivel de piso terminado de la losa.

Imagen n.º 27: Paños con desnivel y sin relleno de juntas al mismo nivel del paño.

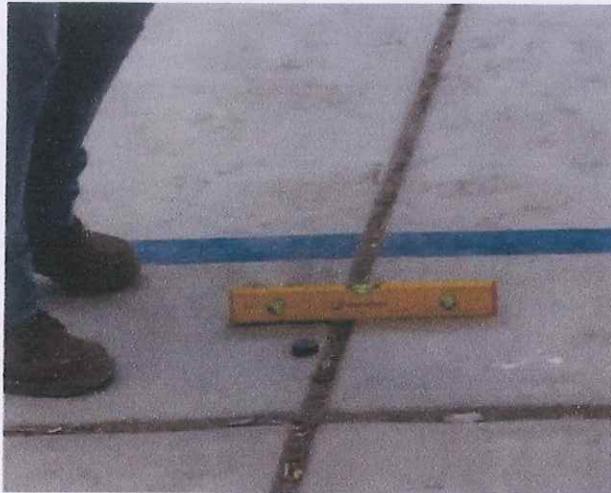
Imagen n.º 28: Desnivel entre paños.

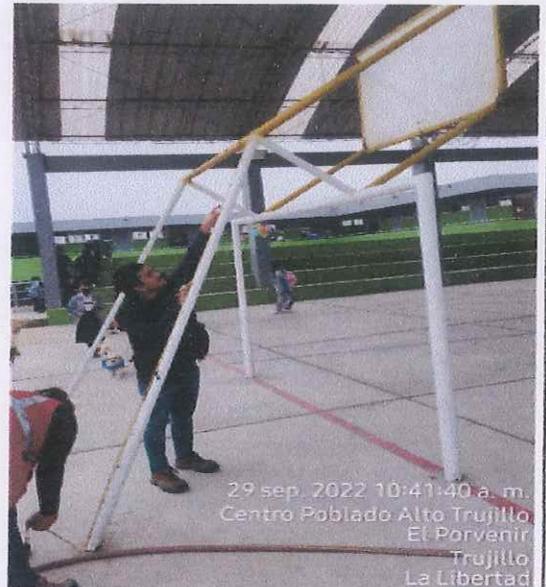
Imagen n.º 29: Arco sin malla.

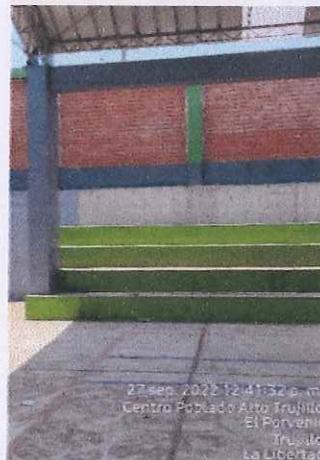
Imagen n.º 31: Se aprecia la gradería sin cobertura.

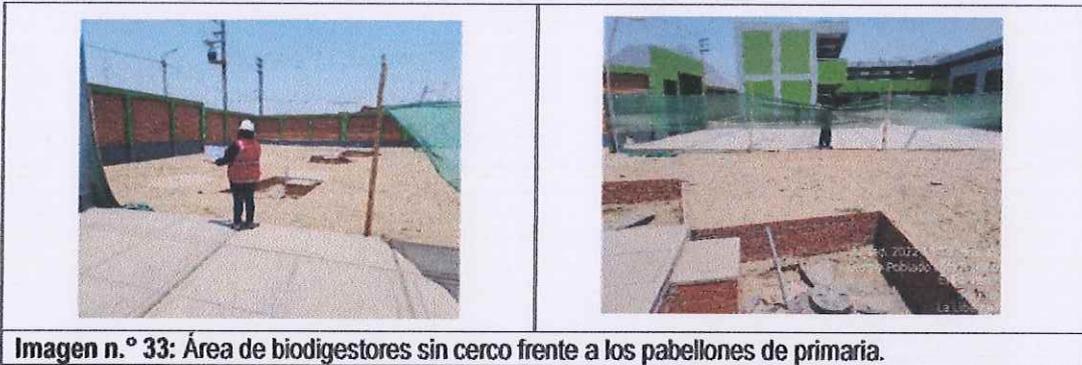
De la visita se verifica un área contigua al área de Innovación Pedagógica, cercado con malla deteriorada y de fácil acceso a la población estudiantil, en la cual se verificó la instalación de tres biodigestores y tres pozos de percolación, mientras que en la parte superior frente al módulo 13 se ubicó el cuarto pozo de percolación.

Imagen n.º 33: Área de biodigestores sin cerco frente a los pabellones de primaria.

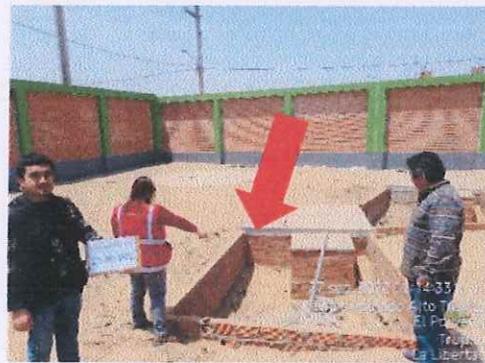
Imagen n.º 35: No presenta relleno a nivel de terreno natural.

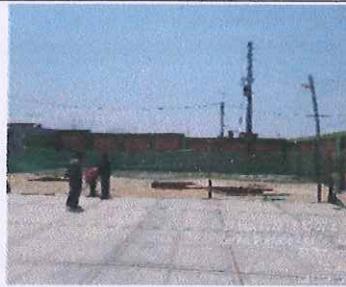
Imagen n.º 37: Biodigestores sin protección del alumnado de primaria.

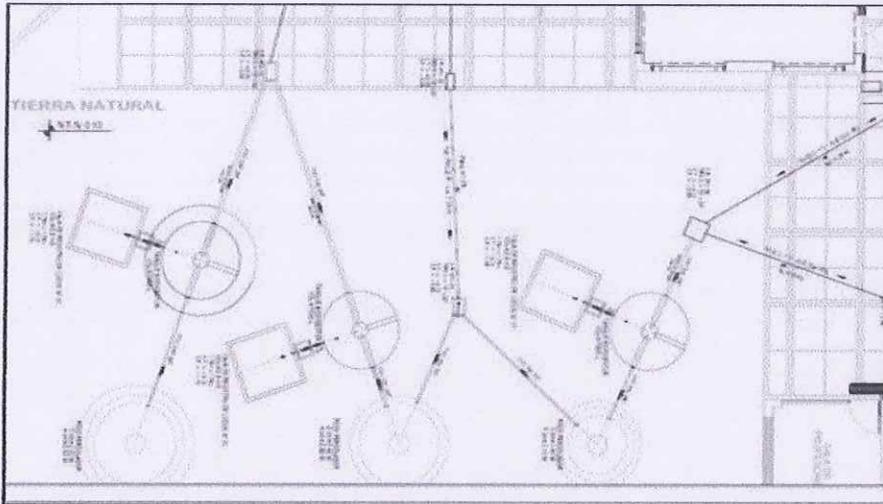
Se han instalado los biodigestores, sin embargo, los niveles no alcanzan el nivel de terreno natural, no se aprecia el relleno y compactación con material preparado.

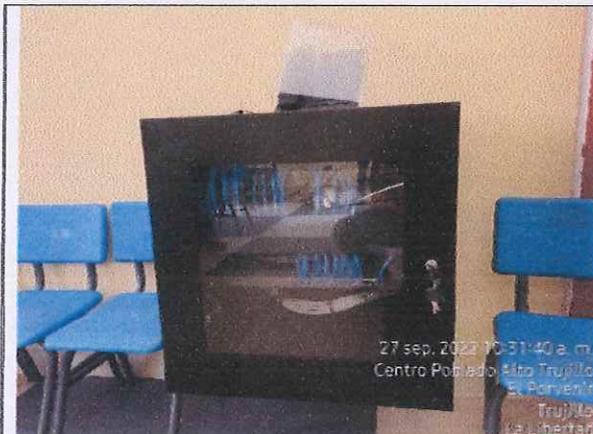
Imagen n.º 38: Durante la visita se percibió olor de quemado que el gabinete de telecomunicaciones abastecido a la red eléctrica.

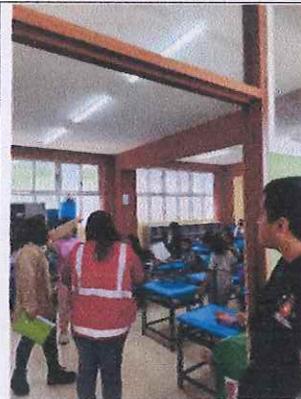
Imagen n.º 39: Energía eléctrica fluctuante.

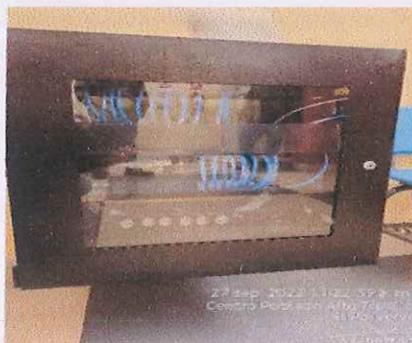
Imagen n.º 40: Equipos expuestos a cambios en la carga de la energía eléctrica.
