INFORME DE ORIENTACIÓN DE OFICIO
N° 006-2022-OCI/2362-SOO

**EJECUCIÓN DE LA OBRA “MEJORAMIENTO DEL
MALECÓN RIBEREÑO DESDE EL PUENTE TORATA A LA
CALLE MANUEL C. DE LA TORRE, DISTRITO DE TORATA –
MARISCAL NIETO - MOQUEGUA”**

**PERÍODO DE EVALUACIÓN:
DEL 27 DE OCTUBRE AL 07 DE NOVIEMBRE DE 2022**

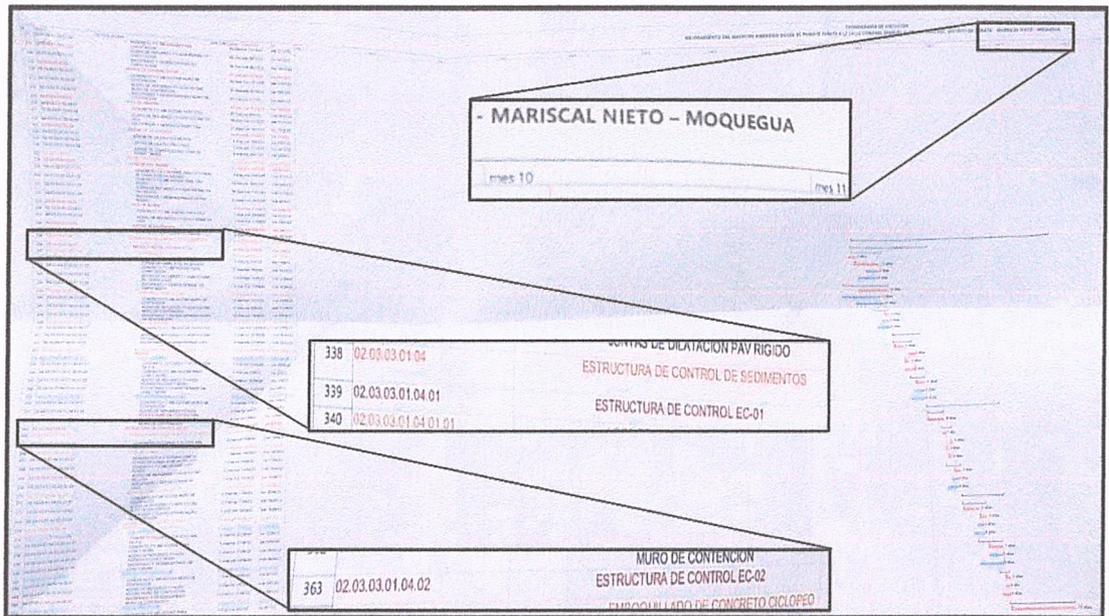
Imagen n.º 02

Según el cronograma de ejecución reprogramado contenido en el expediente de modificación presupuestal n.º 1 y ampliación de plazo n.º 1, esta partida debió culminarse en el mes 10 que corresponde a julio de 2022, conforme se aprecia en la siguiente imagen.

Partida de estructuras de control de sedimentos debió culminar en el mes 10

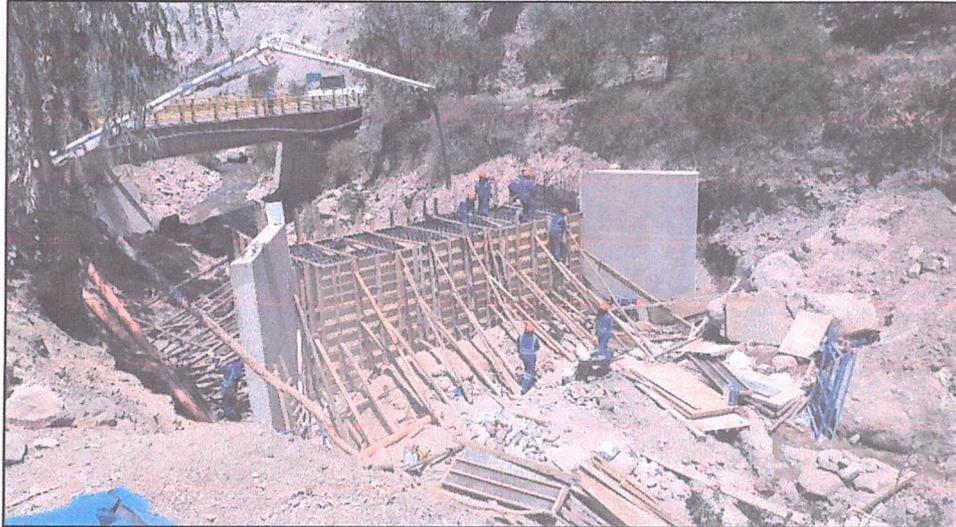
Así mismo, según el acta de visita de inspección n.° 001-2022-OCI/MDT de 3 de noviembre de 2022, durante el recorrido por la obra se advirtió que la estructura de control EC-02 se encuentra en pleno proceso de construcción, mientras que la estructura de control EC-01 aún no ha sido construida, además se ha ejecutado la demolición de muros de contención y movimiento de tierras en el cauce del río que ponen en riesgo a la infraestructura existente tanto de la entidad como de terceros ajenos a la obra, conforme se aprecian en las imágenes siguientes.

Imagen n.º 3
Estructura de control de sedimentos (torrente) EC-02 se encuentra en proceso de construcción al 3 de noviembre de 2022

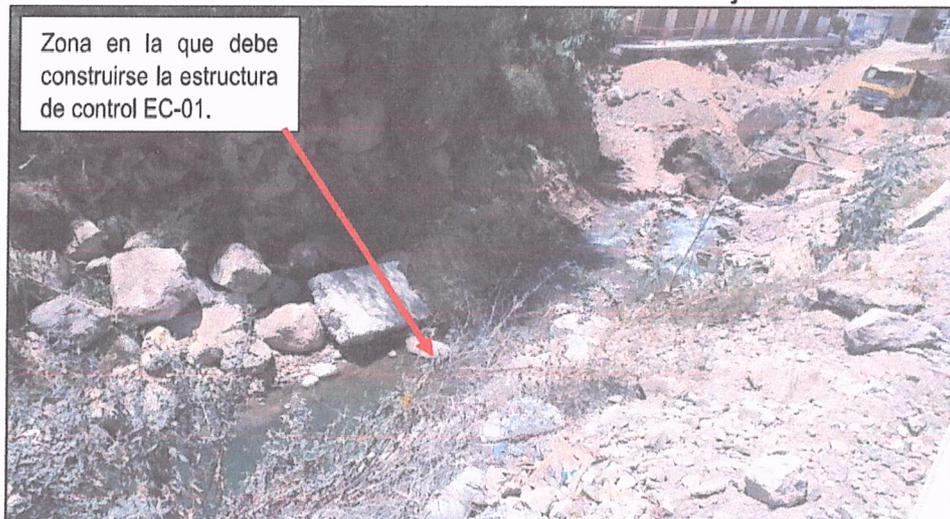
Imagen n.º 4
Estructura de control de sedimentos (torrente) EC-01 aún no ha sido construida, asimismo, no se ejecutó las partidas de desvío temporal del río en el tramo comprendido entre las estructuras de control de sedimentos EC-01 y EC-02

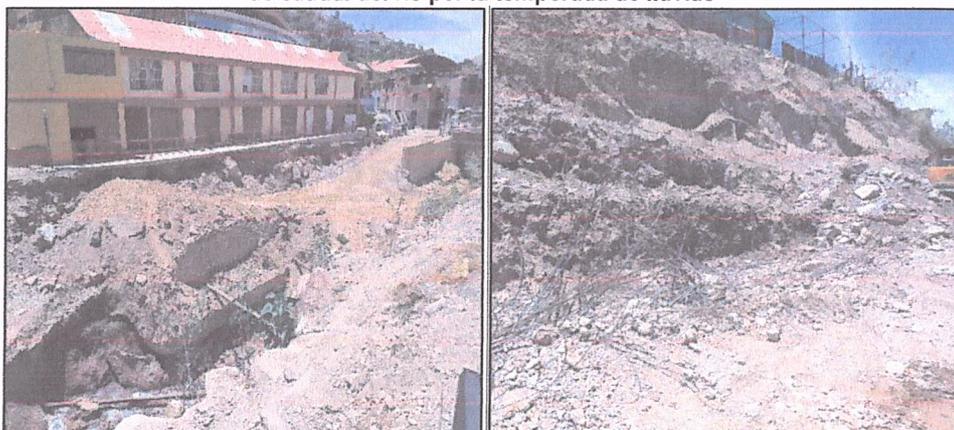
Imagen n.º 5

Trabajos de movimiento de tierras y demolición de muros de contención en el cauce del río, poniendo en riesgo la infraestructura de la entidad y de terceros frente a incrementos de caudal del río por la temporada de lluvias

En ese sentido, los retrasos que actualmente se tienen en la ejecución de partidas como el desvío del cauce del río Torata y las estructuras de control de sedimentos, además, la falta de un plan de trabajo o plan de contingencias que incluya un cronograma acelerado de ejecución de obra frente a la proximidad del inicio de la temporada de lluvias 2023, puede ocasionar que el ingreso del río en época de avenidas genere erosión de los suelos y daños a la infraestructura existente de la entidad y de terceros, asimismo la necesidad de futuras ampliaciones presupuestales originados por los daños que pueda ocasionar el incremento del caudal del río.

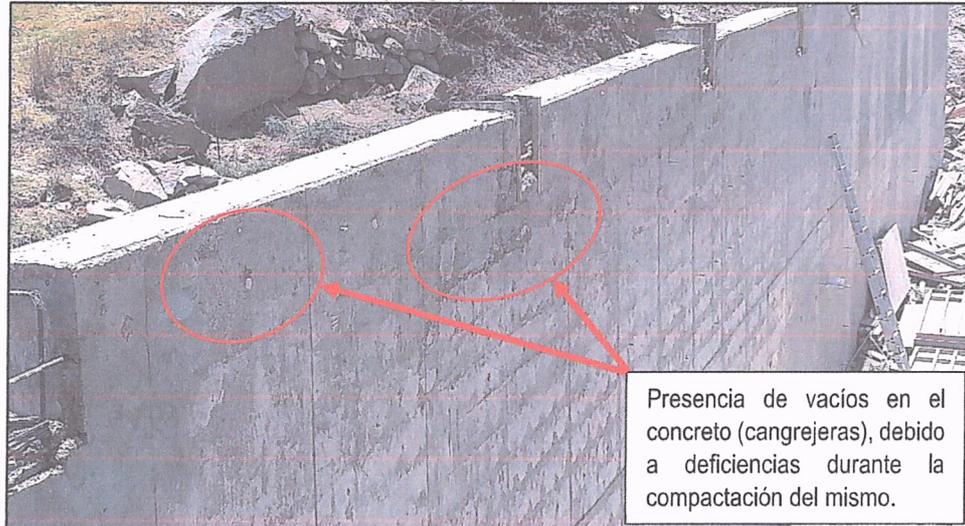
Imagen n.º 7

Presencia de vacíos en el concreto (cangrejas) en los muros del canal de encauzamiento

Finalmente, el incumplimiento de las normas técnicas respecto a los controles de calidad durante la colocación del concreto puede afectar la resistencia y vida útil de las estructuras de concreto armado, así como, la falta de controles de compactación en las frecuencias que establece la norma técnica E.050, pueden ocasionar deficiencias en los trabajos de compactación que posteriormente originen asentamientos, afectando a las estructuras que se ubiquen por encima de estos rellenos controlados, por lo tanto afectando la calidad y la vida útil de la obra.

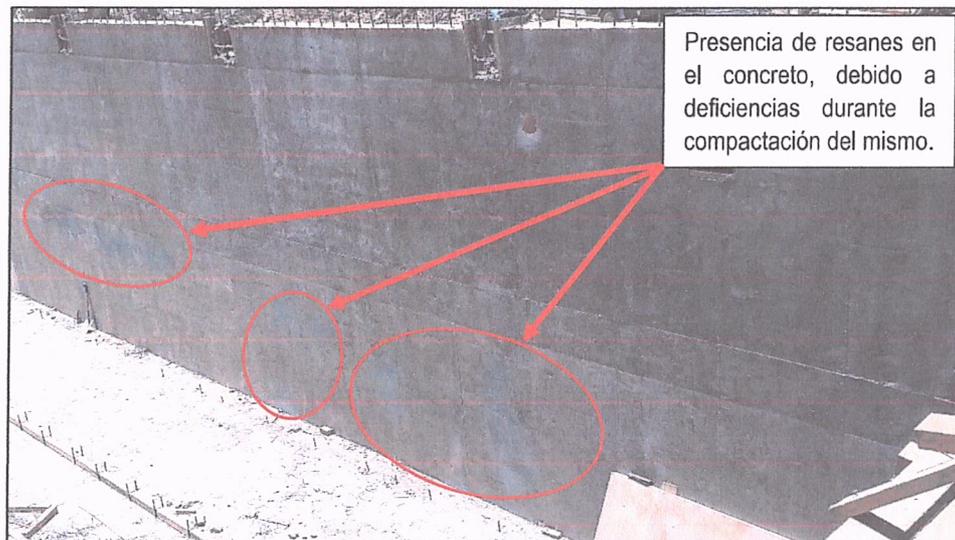
Imagen n.º 8

Presencia de resanes en el concreto en los muros del canal de encauzamiento

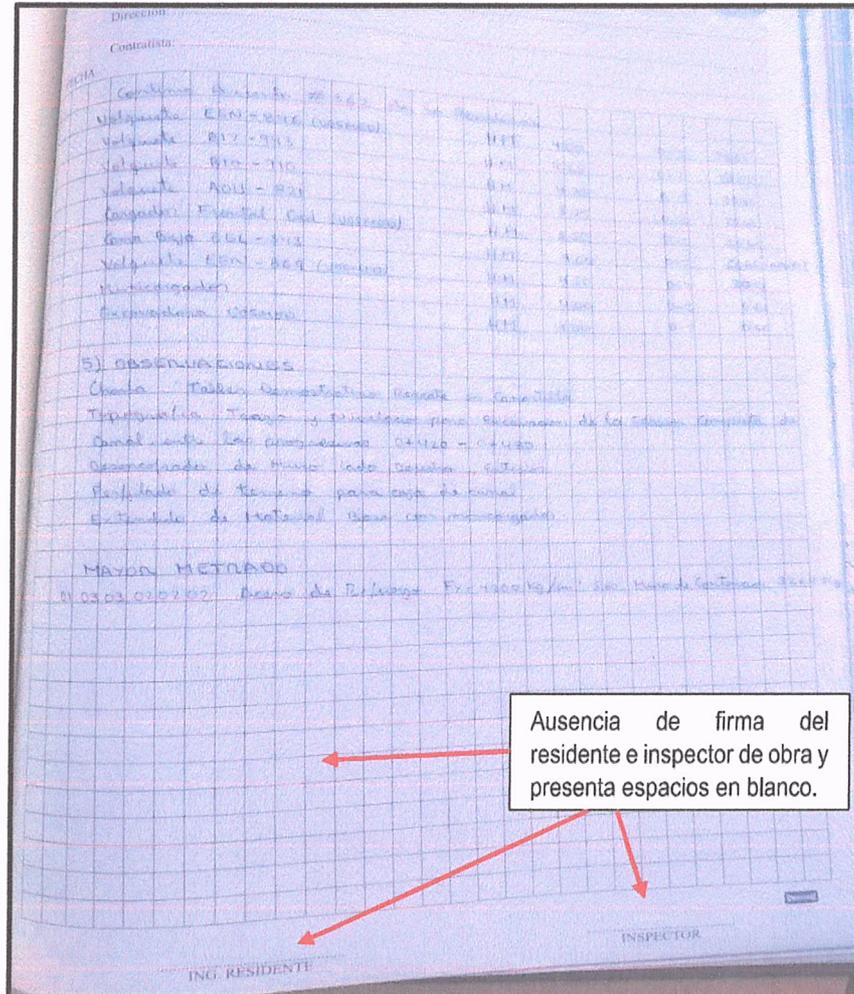
De la revisión al cuaderno de obra proporcionado por la Residencia⁴, se advierte que este registra anotaciones hasta el asiento n.º 370 de 11 de octubre de 2022, lo que evidenciaría que este se encuentra desactualizada⁵, asimismo se observa deficiencias en su llenado de los registros del 1 al 11 de octubre de 2022 (asiento 362, 363, 364, 366, 367, 368, 369 y 370), tales como, la existencia de espacios en blanco, ausencia de firmas, post firma o visto bueno del residente como del inspector de obra y página en blanco, conforme se aprecia en el siguiente detalle.

Imagen n.º 9
Asiento del cuaderno de obra del Residente no se encuentra visado y presenta espacios en blanco.

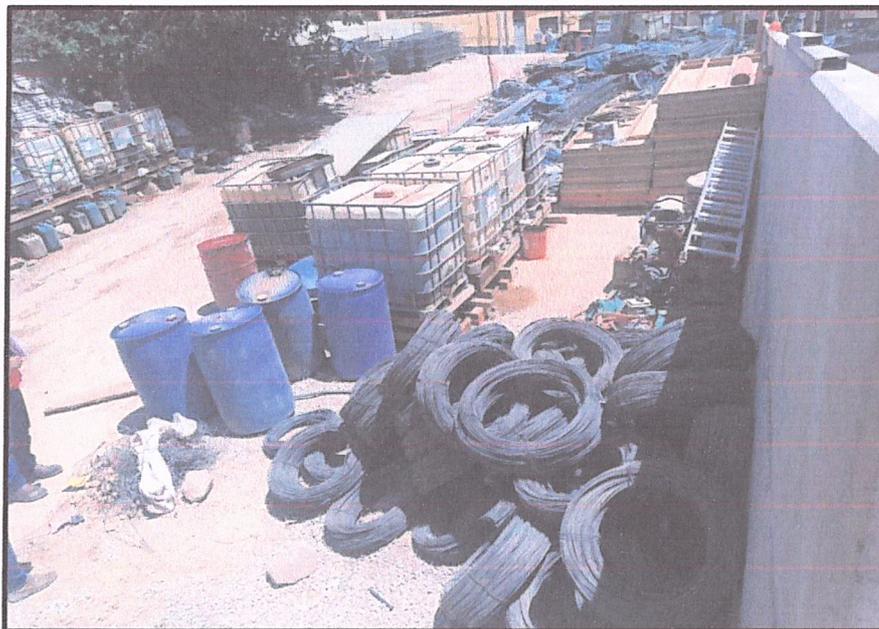
De la revisión y verificación selectiva del Control del movimiento de ingreso y salida de bienes que efectúa el Almacén de Obra, se advierte, que algunos bienes adquiridos para la obra (Combustible, Alambres, Clavos, aditivos y acero corrugado), no cuentan con tarjeta de control visible de almacén y en otros casos faltan actualizar a la fecha, tal como se aprecia en el siguiente panel fotográfico:

Imagen n.º 10
Falta de Tarjeta de Control Visible (Kardex)
y deficiente almacenaje y protección de materiales

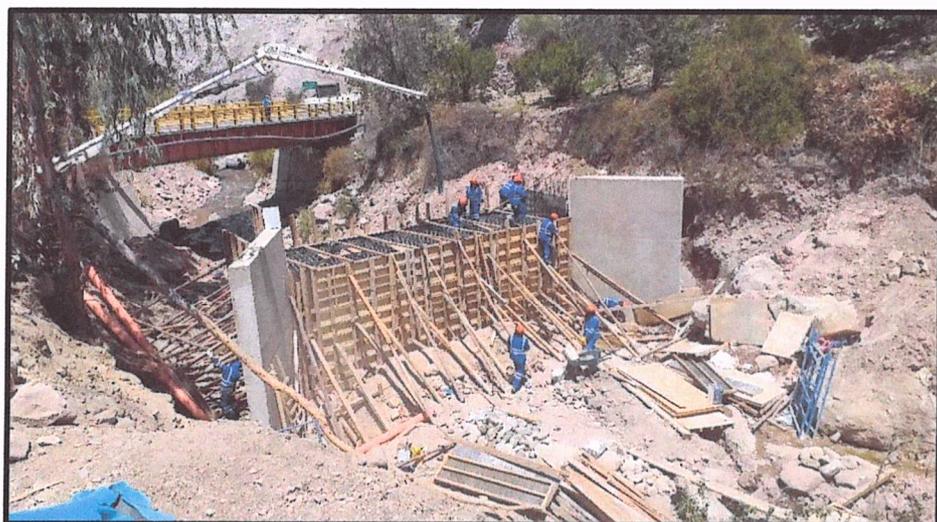
Imagen n.º 12

Estructura de control EC-02 se encuentra en proceso de construcción sin contar con la señalización y equipos de protección colectiva como barandas de protección.

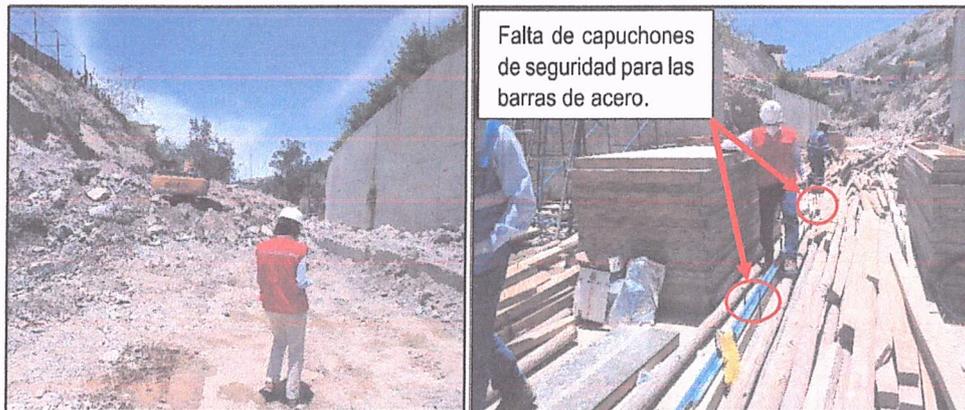
Imagen n.º 13

Trabajos de movimiento de tierras con maquinaria y construcción de estructura de encausamiento del río en proceso de construcción sin contar con la señalización y equipos de protección colectiva como mallas de seguridad que definan caminerías libres de obstrucciones y capuchones de seguridad para las barras de acero expuestas.

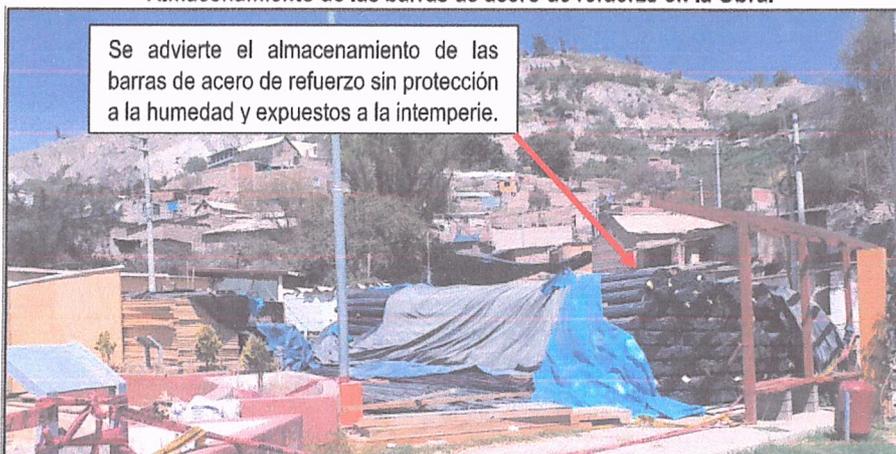
Imagen n.º 14

Almacenamiento de las barras de acero de refuerzo en la Obra.

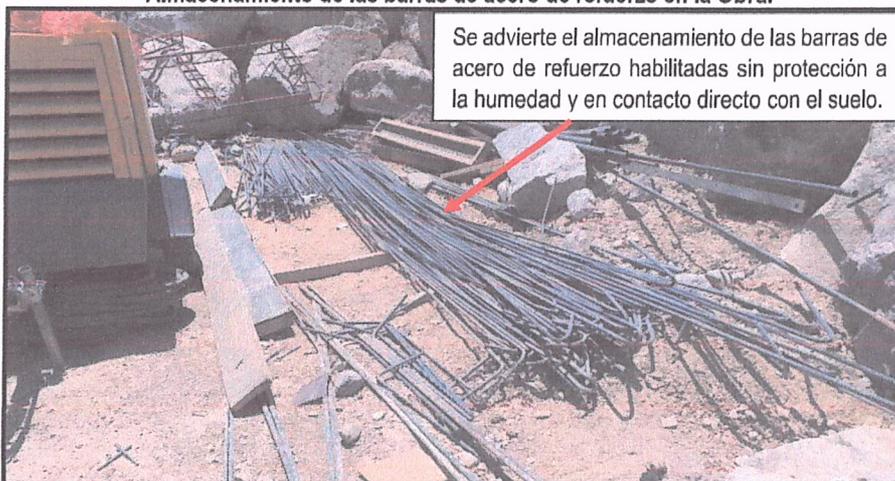
Imagen n.º 14-1

Almacenamiento de las barras de acero de refuerzo en la Obra.

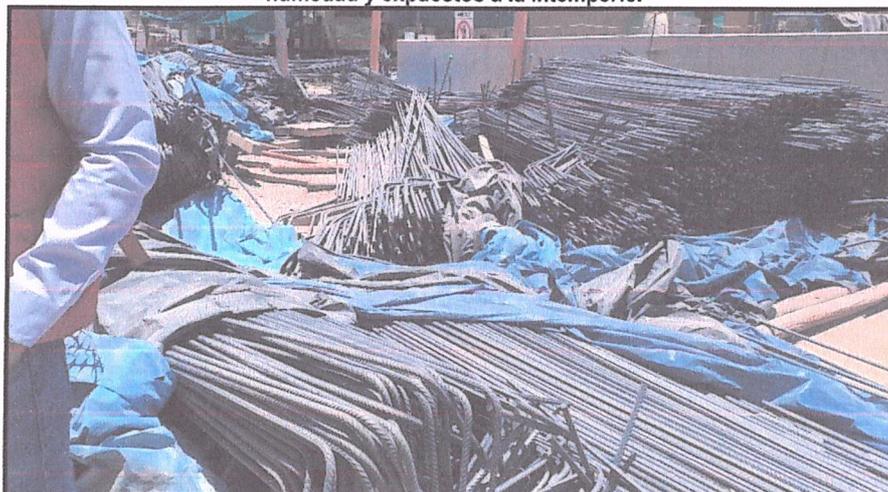
Imagen n.º 15
Almacenamiento de las barras de acero de refuerzo en la Obra, sin la protección a la humedad y expuestos a la intemperie.

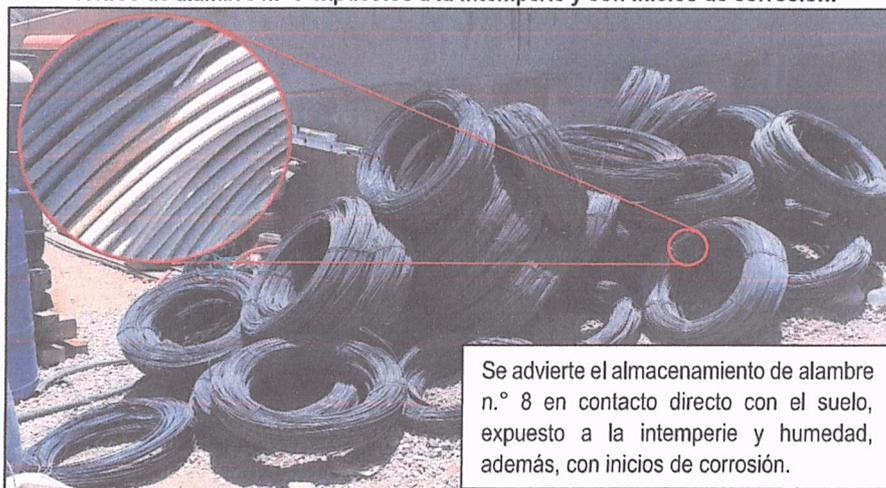
De igual forma, se verificó la presencia de rollos de alambre n.ºs 8 y 16 con inicios de corrosión y sin protección a la humedad y al intemperismo, como se aprecia en la siguiente imagen.

Imagen n.º 16
Rollos de alambre n.º 8 expuestos a la intemperie y con inicios de corrosión.

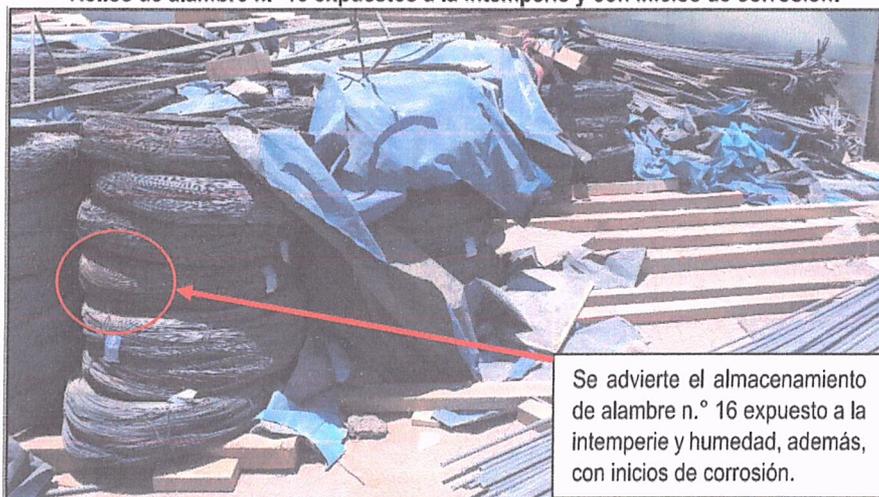
Respecto al Almacenaje de productos adquiridos se verifico en la inspección física de 3 de noviembre de 2022 un deficiente almacenaje y protección de algunos bienes, como: varillas de acero corrugado, rollos de alambre n.º8 y n.º16, combustibles, aditivos y arena gruesa. sin cobertura, expuesto a la intemperie y humedad, conforme se muestra en la Imagen n.º 17.

Imagen n.º 17
Rollos de alambre n.º 16 expuestos a la intemperie y con inicios de corrosión.
