**INFORME DE HITO DE CONTROL**  
**N° 003-2022-OCI/2911-SCC**

**PROYECTO: “RECONSTRUCCIÓN DE CA. SAN MARTIN (TACNA-GRAU) CA. TACNA (SAN MARTIN – CA. LIMA) CA. LIMA (GRAU –TACNA), CA. LIMA (GRAU- LOTE V-2), CA. GRAU (UNION – LIMA), CA. UNION (QUEBRADA UNION-GRAU), CA. UNION (LOTE K7- QUEBRADA UNION), CA. TACNA (28 DE JULIO – SAN MARTIN) CA. GRAU (28 DE JULIO – UNION), CA. 28 DE JULIO (JUZGADO DE PAZ – GRAU), CA. INDEPENDENCIA (BOLOGNESI A LOTE 6 – 3), CA. SAN MARTIN (BOLOGNESI – SAN MARTIN CDRA 4), CA. BOLOGNESI (28 DE JULIO – CAMINO A HUARMEY), DISTRITO DE HUAYAN – HUARMEY-ANCASH”**

**HITO DE CONTROL N° 3– RECEPCIÓN DE OBRA**

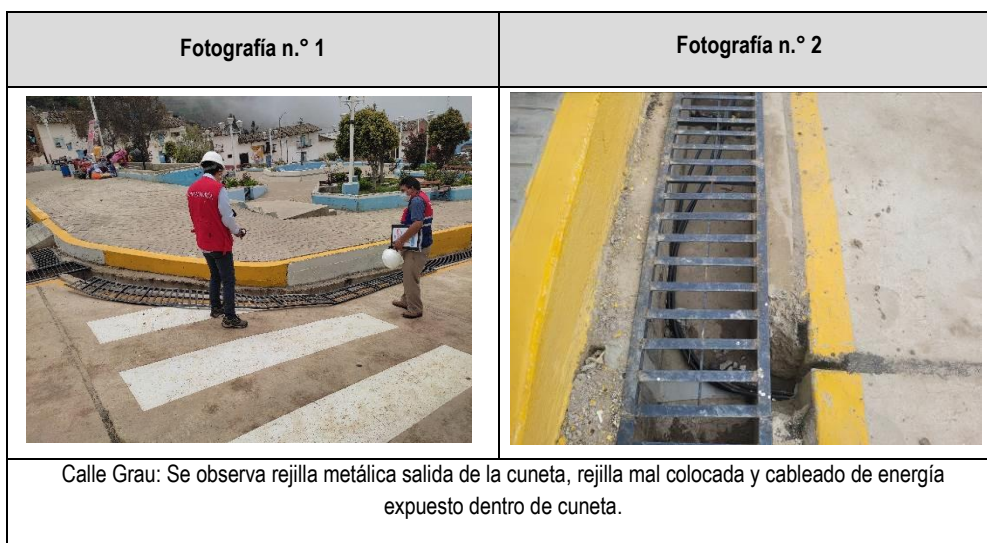
### TOMAS FOTOGRAFICAS DE 24 DE FEBRERO DE 2022

De dicha visita, se pudo corroborar que las rejillas metálicas que cubren las cunetas de evacuación pluvial, se encuentran mal colocadas y sobresalen de las cunetas, esto se da en todos los tramos de las calles de las obras tal como se observa en las siguientes imágenes:

| Fecha | Ubicación | Elemento | Observaciones |
|---|---|---|---|
| 24/02/2022 | Calle Grau<br>(todo los tramos) | REJILLA<br>DE<br>CUNETA<br>PLUVIAL | Se aprecia rejillas pluviales fuera de canal, además, se observa cableado de red de energía expuesto dentro de las cunetas. |

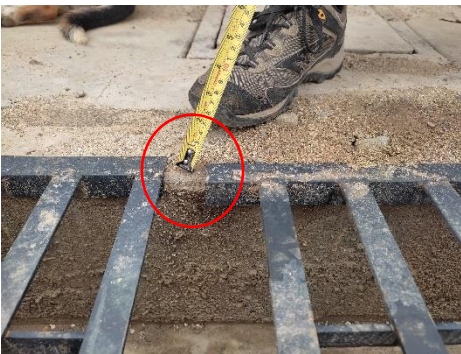
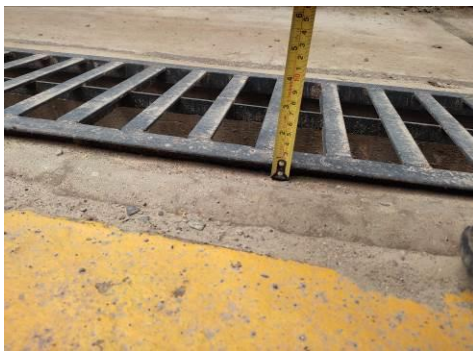
| Fotografía n.º 3 | Fotografía n.º 4 |

| Fotografía n.º 3 | Fotografía n.º 4 |
|---|---|
| Calle Grau: Se observa rejillas mal colocadas y disjuntas. | |

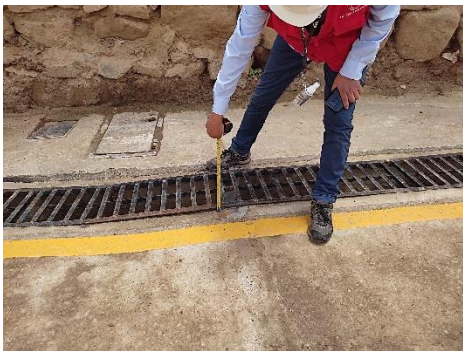
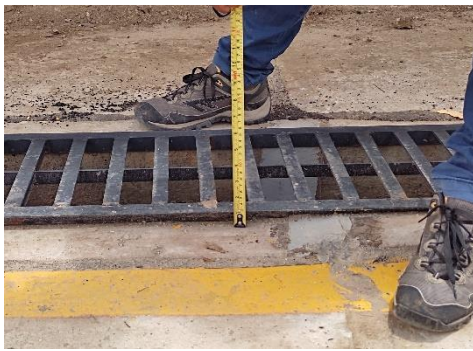
| Fotografía n.º 5 | Fotografía n.º 6 |

| Fecha | Ubicación | Elemento | Observaciones |
|---|---|---|---|
| 24/02/2022 | Calle Unión<br>(todos los tramos) | | Se observa rejillas que no están correctamente fijados a la cuneta, asimismo, se aprecia que no se retiró el material de encofrado. |

| Fotografía n.º 5 | Fotografía n.º 6 |
|---|---|
| Calle Unión: Se observa rejillas mal colocadas, esta observación se da en todos los tramos de la calle. | |

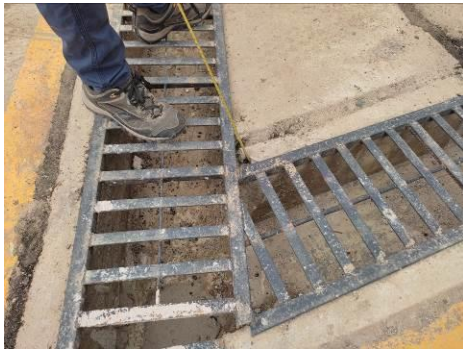
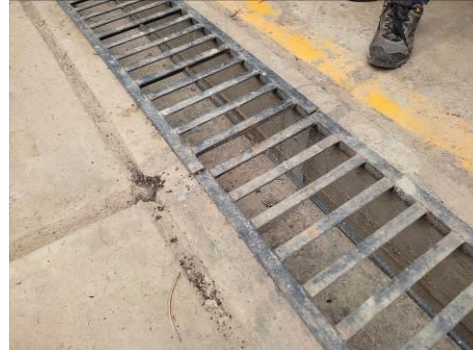
| Fotografía n.º 7 | Fotografía n.º 8 |

| Fecha | Ubicación | Elemento | Observaciones |
|---|---|---|---|
| 24/02/2022 | Calle 28 de julio<br>(todos los tramos) | | Se observa que las rejillas no están bien fijadas, además se observa que en un tramo, la empresa contratista retiro cableado de poso a tierra sin volver a enterrarlo. |

| Fotografía n.º 7 | Fotografía n.º 8 |
|---|---|
| Calle 28 de julio: Se observa rejillas mal colocadas y disjuntas | |

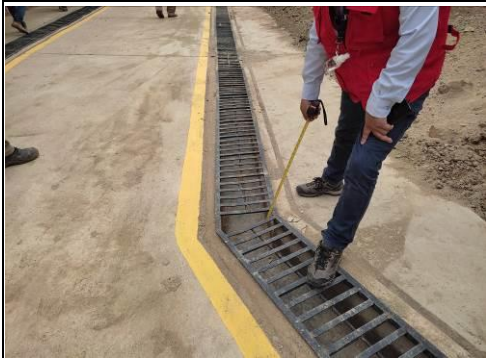
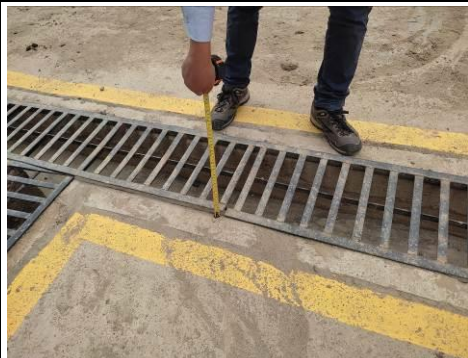
| Fotografía n.º 9 | Fotografía n.º 10 |

| Fecha | Ubicación | Elemento | Observaciones |
|---|---|---|---|
| 24/02/2022 | Calle San Martín<br>(Todos los tramos) | | En la prolongación de la Calle San Martín se observa rejillas levantadas, no bien colocadas. |

| Fotografía n.º 9 | Fotografía n.º 10 |
|---|---|
| Calle San Martín: Se observa rejillas salidas y con imperfecciones | |

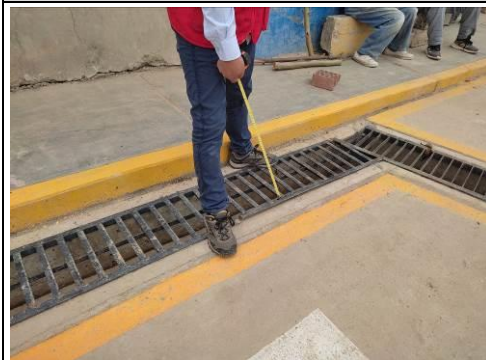
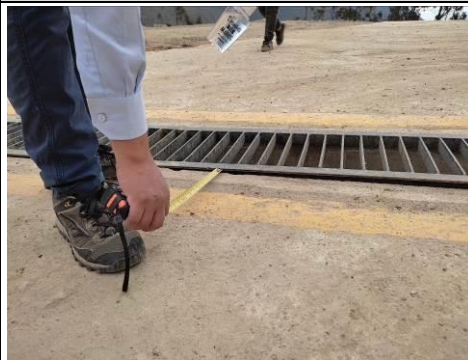
| Fotografía n.º 11 | Fotografía n.º 12 |

| Fecha | Ubicación | Elemento | Observaciones |
|---|---|---|---|
| 24/02/2022 | Calle Tacna<br>(todos los tramos) | | Se aprecia rejillas levantadas. |

| Fotografía n.º 11 | Fotografía n.º 12 |
|---|---|
| Calle Tacna: Se observa rejillas sobresalidas del nivel de cuneta | |

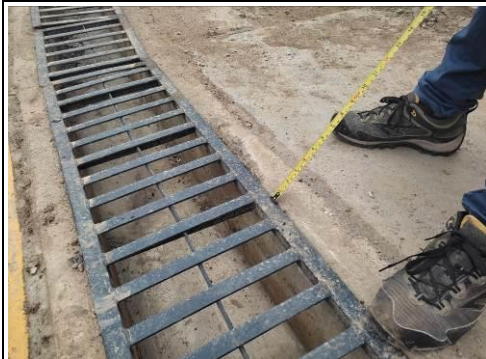
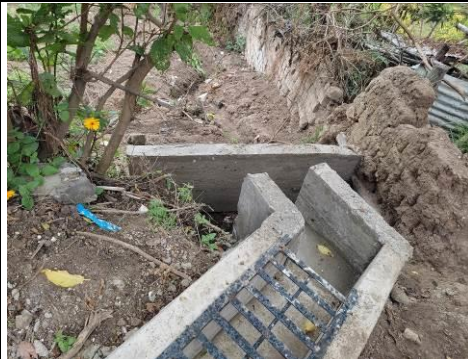
| Fotografía n.º 13 | Fotografía n.º 14 |

| Fecha | Ubicación | Elemento | Observaciones |
|---|---|---|---|
| 24/02/2022 | Calle Lima<br>(Todos los tramos) | | Se observa rejillas levantadas a lo largo de toda la calle |

| Fotografía n.º 13 | Fotografía n.º 14 |
|---|---|
| Calle Lima: Se observan deficiencias en el colocado de rejillas, se observa que rejilla sobresale de muro de cuneta | |

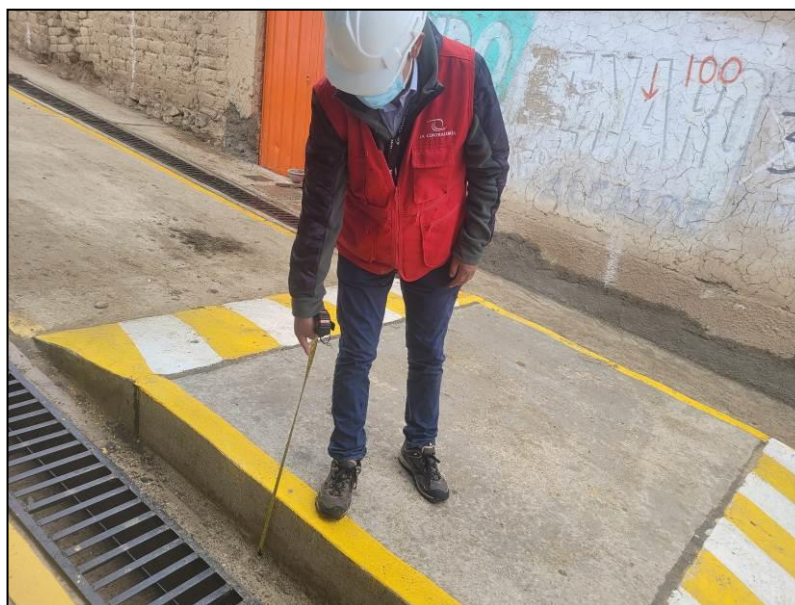
#### **IMAGEN N° 02 REDUCTOR DE VELOCIDAD(ROMPEMUELLES) UBICADO EN LA CALLE GRAU**

De la visita realizada por la comisión de control el 24 de febrero de 2022, se pudo evidenciar que los reductores de velocidad (rompemuelles) instalados en la Calle Grau y la Calle Unión, no están contruidos según las medidas establecidas en el expediente técnico, tal como se evidencia en las siguientes imágenes:

Las medidas que se tomaron en la visita, tal como consta en el acta de verificación física n.º 001-2022-CG/GRAN-OCI-MPH-CC de 24 de febrero de 2022, difieren de las que se especifican en el expediente técnico de la obra.

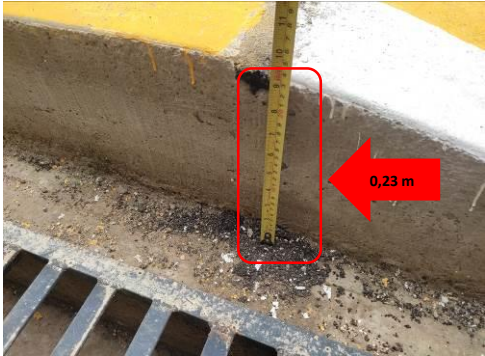
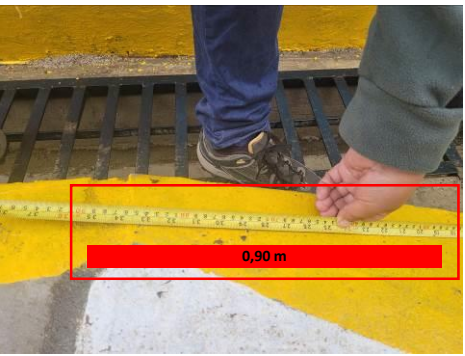
| IMAGEN N° 03 | IMAGEN N° 04 |

| IMAGEN N° 03 | IMAGEN N° 04 |
|---|---|
| Medidas de rompemuelles ubicado en la Calle Grau | |

Como se puede observar en el reductor de velocidad (rompemuelles) ubicado en la Calle Grau, se tiene una elevación de rompemuelles de 0,23 m y de longitud de rampa de 0,90 m.

*La máxima elevación recomendada para los tipos de resalto de sección circular y trapezoidal es de 10cm y mínimo de 7cm. Las elevaciones mayores a 10cm ocasionarían daños a los vehículos.*

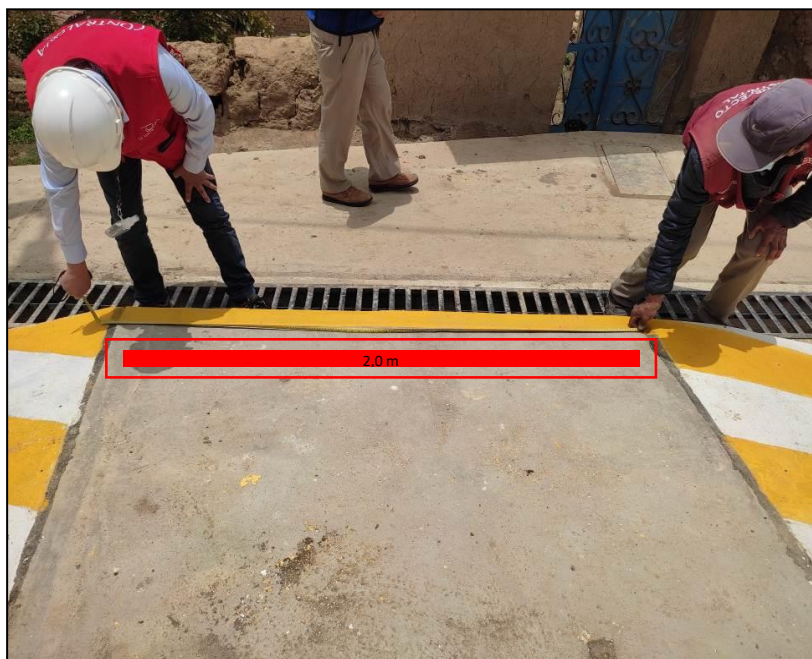
#### IMAGEN N° 05 ROMPEMUELLES UBICADO EN LA CALLE UNIÓN

Se puso observar las mismas deficiencias en el rompemuelles ubicado en la Calle Grau, teniendo medidas que difieren de las que se especifican en el expediente técnico de la obra.

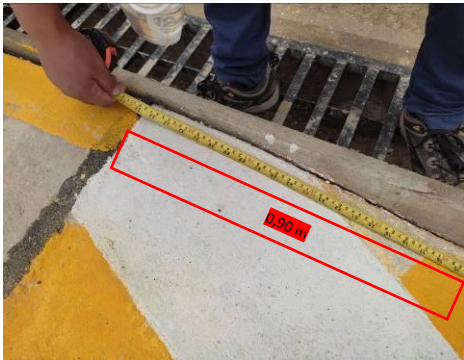
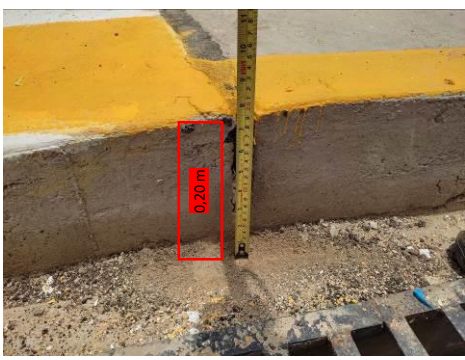
| IMAGEN N° 06 | IMAGEN N° 07 |

| IMAGEN N° 06 | IMAGEN N° 07 |
|---|---|
| Personal Oci tomando medidas en el rompemuelles ubicado en la Calle Unión. | |

En el reductor de velocidad colocado en la Calle Unión, también se puede observar deficiencia en la construcción, debido a que no están acorde a lo estipulado en el expediente técnico. Se pudo medir elevación de 0,20 m y una longitud de rampa de 0,90 m.

Asimismo, se le dio una curvatura en la pendiente que no especifica los planos.

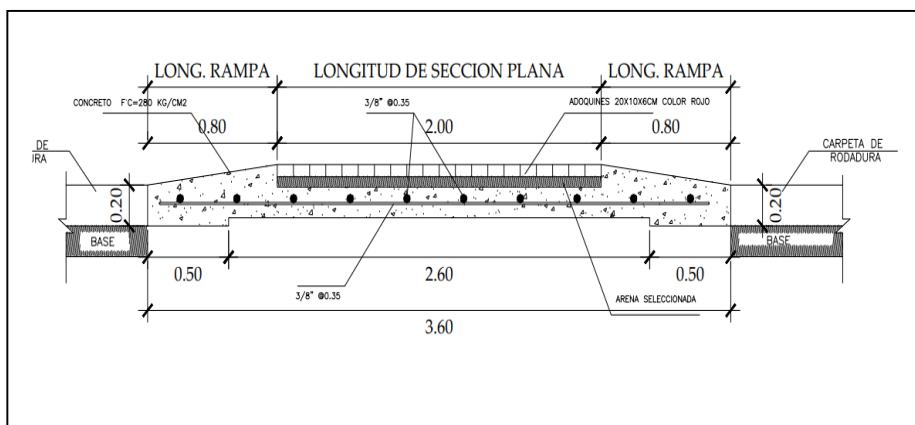
#### IMAGEN N° 08 PLANO PS 01- PAVIMENTACIÓN Y VEREDAS (SEÑALIZACIONES Y DETALLES)

De acuerdo al plano PS-01 Pavimentación y Veredas (Señalizaciones), las medidas que deben tener dichos rompemuelles son: longitud de rampa de 0,80 m, longitud de sección plana de 2,00 m y una altura de 0,10 m desde el nivel de la carpeta de rodadura<sup>2</sup>, tal como se aprecia en la siguiente imagen:
