INFORME DE CONTROL CONCURRENTE
N° 023-2022-OCI/2911-SCC

**PROYECTO: “RECONSTRUCCIÓN DE CA. SAN MARTÍN (TACNA-GRAU)
CA. TACNA (SAN MARTÍN – CA. LIMA) CA. LIMA (GRAU –TACNA), CA.
LIMA (GRAU- LOTE V-2), CA. GRAU (UNIÓN – LIMA), CA. UNIÓN
(QUEBRADA UNIÓN-GRAU), CA. UNIÓN (LOTE K7- QUEBRADA UNIÓN),
CA. TACNA (28 DE JULIO – SAN MARTÍN) CA. GRAU (28 DE JULIO –
UNIÓN), CA. 28 DE JULIO (JUZGADO DE PAZ – GRAU), CA.
INDEPENDENCIA (BOLOGNESI A LOTE 6 – 3), CA. SAN MARTÍN
(BOLOGNESI – SAN MARTÍN CDRA 4), CA. BOLOGNESI (28 DE JULIO –
CAMINO A HUARMEY), DISTRITO DE HUAYAN – HUARMEY-ANCASH”**

**PERÍODO DE EVALUACIÓN:
DEL 14 AL 20 DE SEPTIEMBRE DE 2022**

HUARMEY, 28 DE SEPTIEMBRE DE 2022

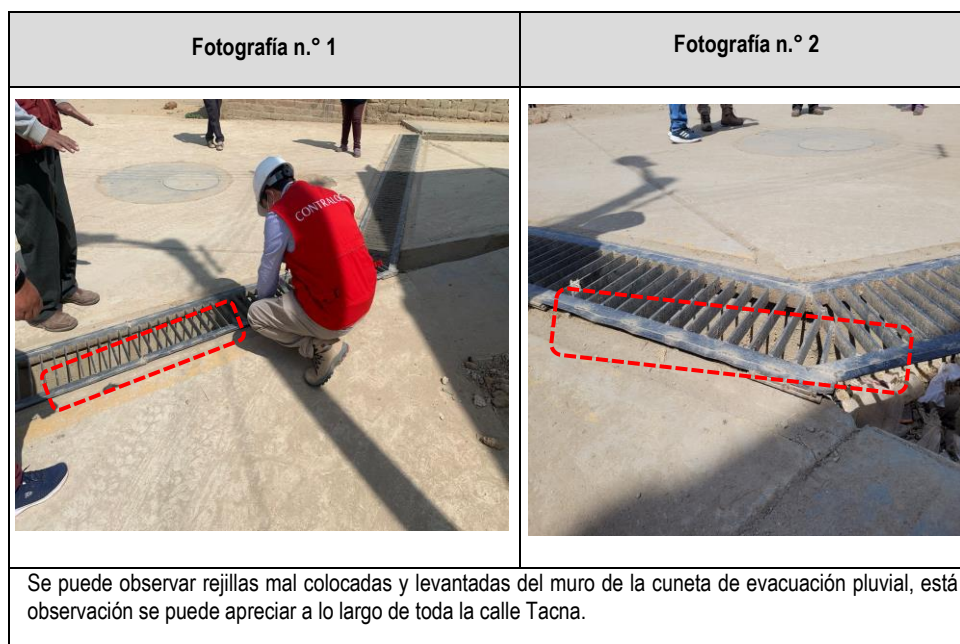
**FOTOGRAFÍAS TOMADAS EL 14 DE SEPTIEMBRE DE 2022
Calle Tacna**

De la visita de inspección física realizada el 14 de septiembre de 2022, se pudo evidenciar a lo largo de todas las calles de la obra que las rejillas que cubren las cunetas de evacuación pluvial se encuentran mal colocadas y sin fijación adecuada al muro de la cuneta tal como se dejó constancia en el Acta n. °002-2022-CG/GRAN-OCI-MPH-CC de 14 de septiembre de 2022 y se observan en las siguientes fotografías tomadas el día de la inspección:

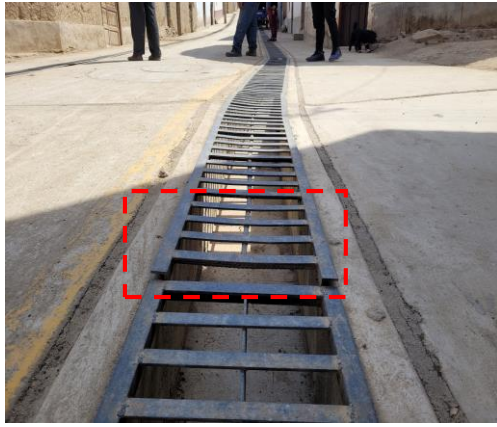
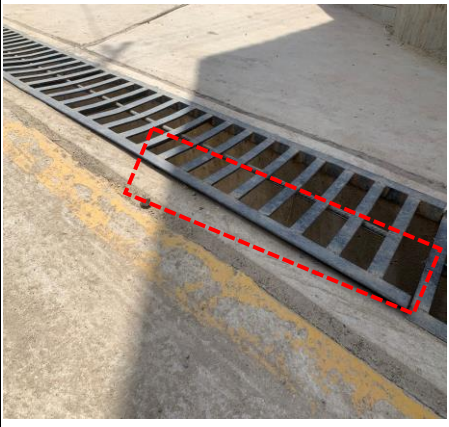
Fotografía n.º 3	Fotografía n.º 4

<p>Se observa a lo largo de la Calle Bolognesi rejillas levantadas y discontinuas.</p>

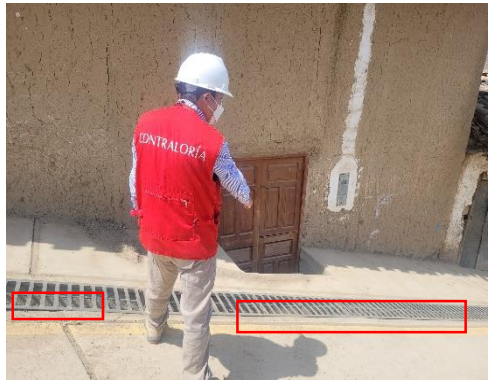
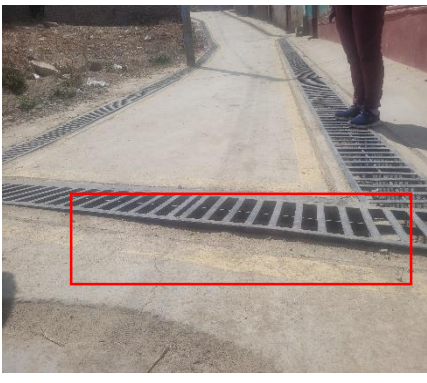
Fotografía n.º 5	Fotografía n.º 6

<p>En Calle San Martin se observa las rejillas levantadas del muro de la cuneta de evacuación pluvial.</p>

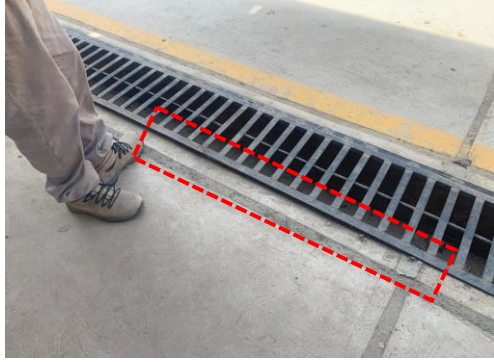
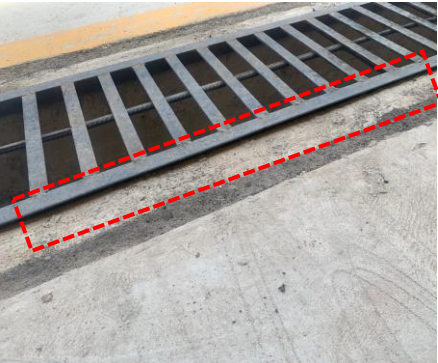
Fotografía n.º 7	Fotografía n.º 8

<p>En Calle Independencia se observa las rejillas levantadas del muro de la cuneta de evacuación pluvial.</p>

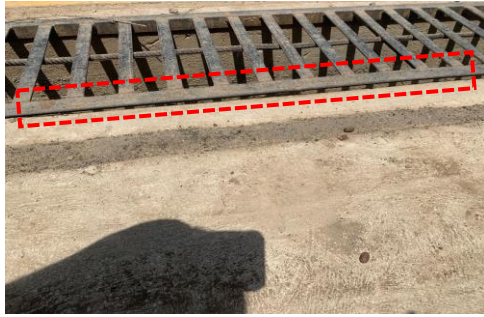
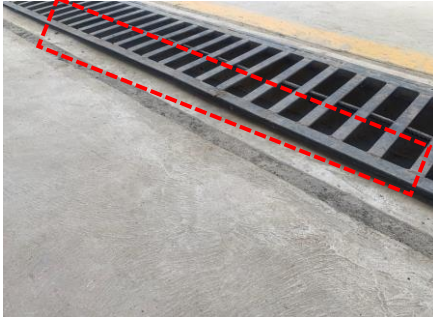
Fotografía n.º 9	Fotografía n.º 10

<p>En Calle 28 de Julio se observa el levantamiento y mala colocación de rejillas.</p>

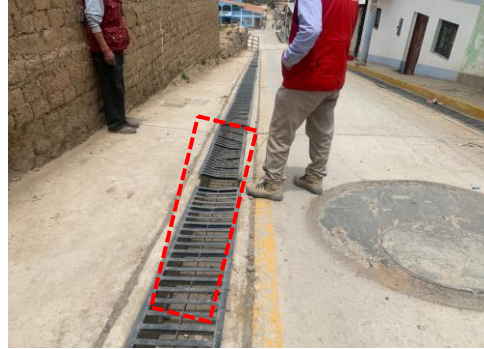
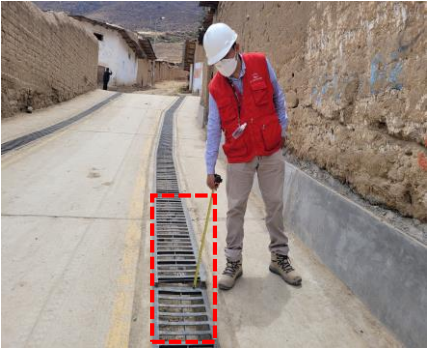
Fotografía n.º 11	Fotografía n.º12

<p>En la Calle Grau se observa levantamiento de rejillas y deterioro (hundimiento) de las rejillas</p>

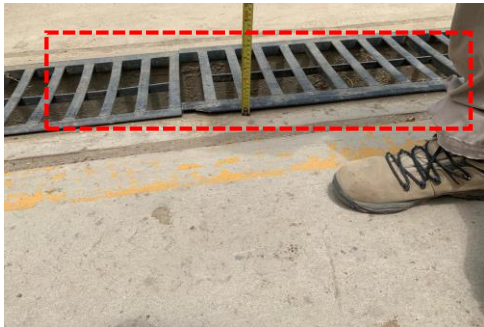
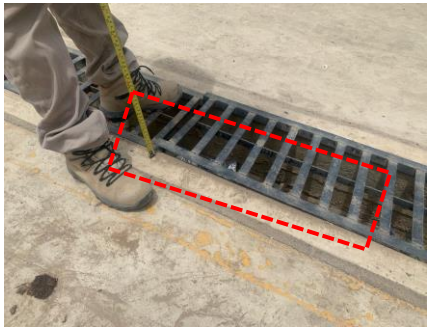
Fotografía n.º 13	Fotografía n.º 14

<p>En Calle Unión se observa el levantamiento de rejillas de los muros del canal de drenaje.</p>

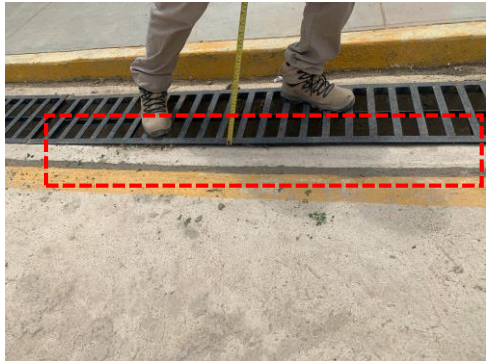
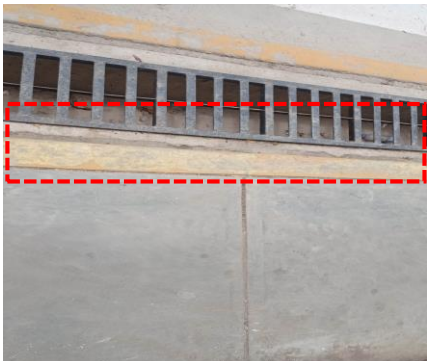
Fotografía n.º 15	Fotografía n.º 16

<p>En Calle Lima se observa el levantamiento y mala colocación de las rejillas.</p>

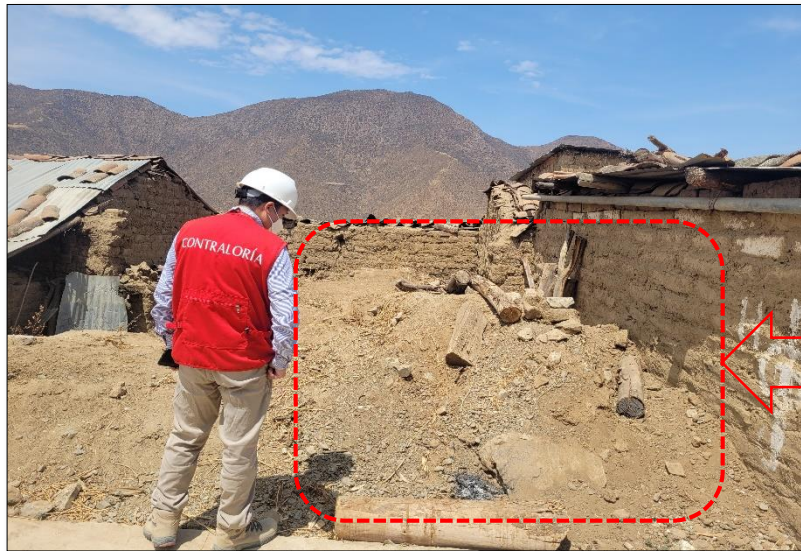
IMAGEN N° 01
DESMONTE NO ELIMINADO EN LA CALLE 28 DE JULIO

Se observa desmonte de la obra no retirado colindante a casa de los vecinos en Calle 28 de Julio, vecino manifestó que no se solicitó permiso para dejar desmonte en su lote.

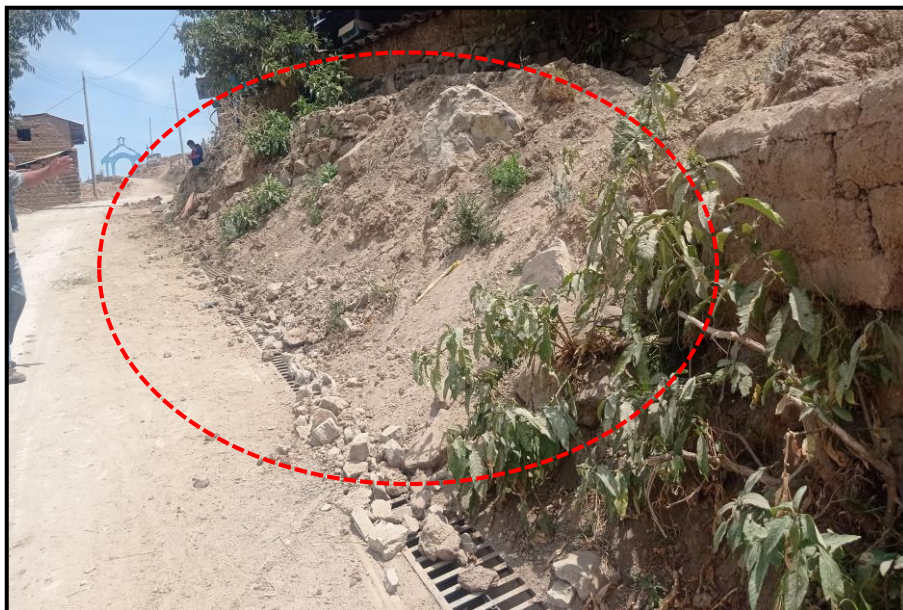
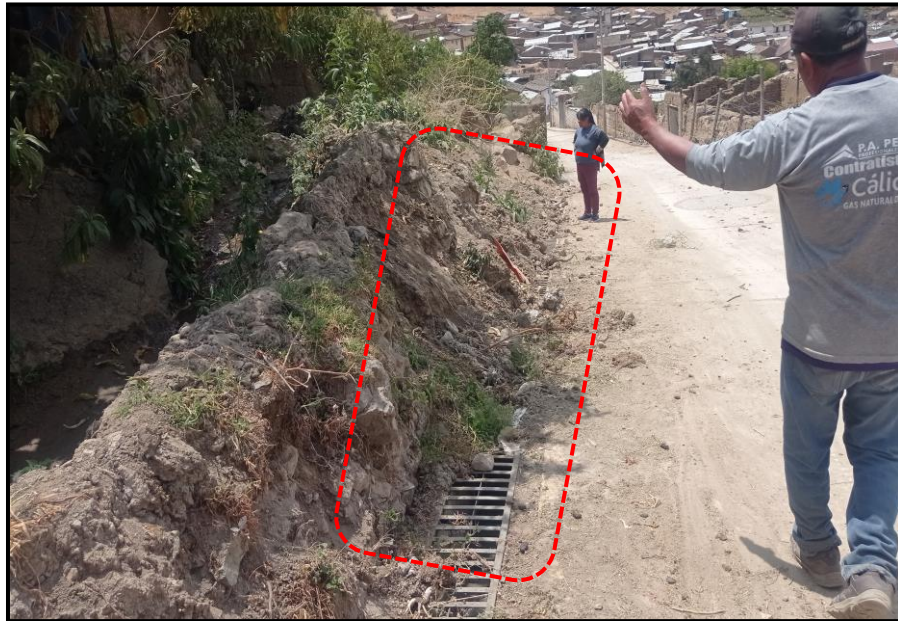
IMÁGENES N° 2 Y 3
DESMONTE NO RETIRADO EN LA CALLE UNIÓN

Asimismo, se advirtió que en la Calle Unión se informó la existencia de material de desmonte no retirado que está afectando las rejillas que recubren las cunetas de evacuación pluvial, debido a que, por el paso del tiempo, este material ha cedido cayendo a las rejillas, tapándolos y afectando su función principal, lo mencionado se evidencia en las siguientes imágenes:

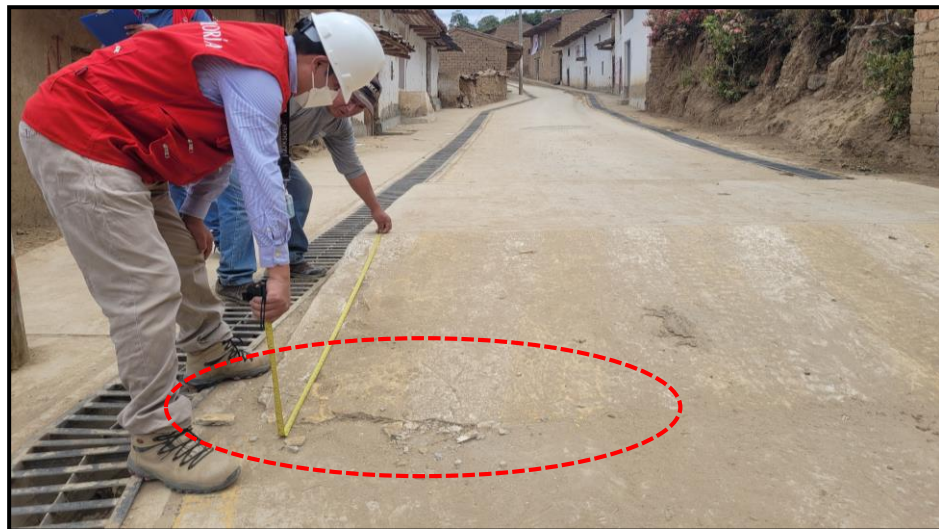
IMAGEN N° 4
REDUCTOR DE VELOCIDAD (ROMPE MUELLES) UBICADO EN LA CALLE UNIÓN

Como se observa en la imagen precedente, el reductor de velocidad (rompe muelles) ubicado en la Calle Unión presenta desprendimiento y rajaduras. Asimismo, se tomaron las medidas de dichos rompe muelles, las cuales no están de acuerdo con lo establecido en los planos del expediente técnico de la obra.

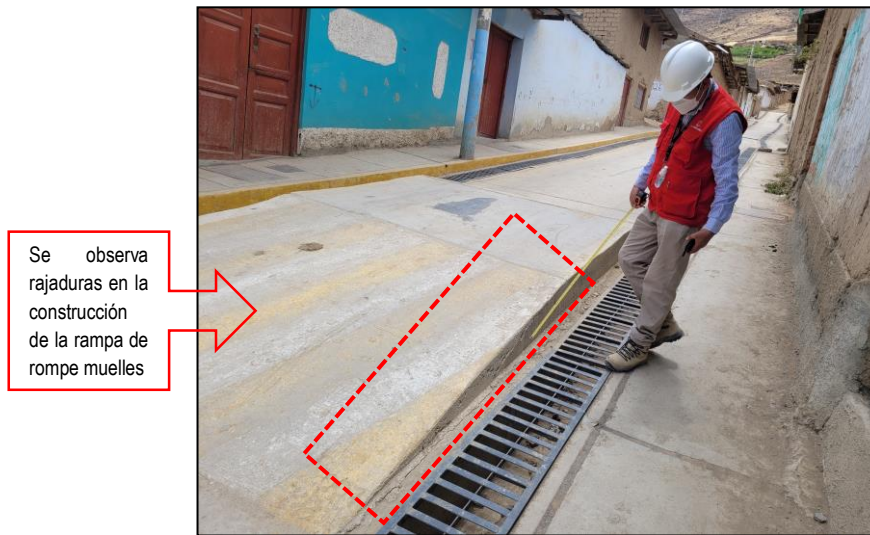
IMAGEN N° 4
REDUCTOR DE VELOCIDAD (ROMPE MUELLES) UBICADO EN LA CALLE GRAU

Del rompe muelles colocado en la Calle Grau, se advierte que su construcción no cumple con las medidas establecidas en los planos del expediente técnico de la obra, además se pudo observar deficiencias en su construcción, tal como se evidencia en la siguiente imagen y cuadro:

“(…) la máxima elevación recomendada es de 10 cm y mínimo de 7 cm. Las elevaciones mayores a 10 cm ocasionarían daños a los vehículos”.

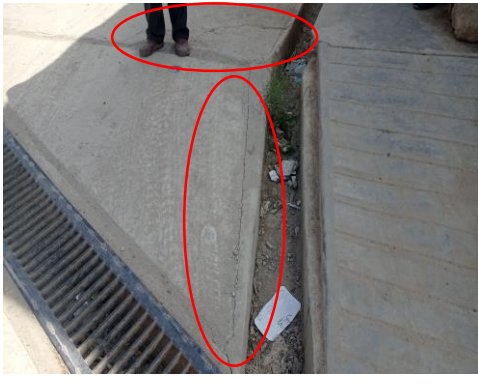
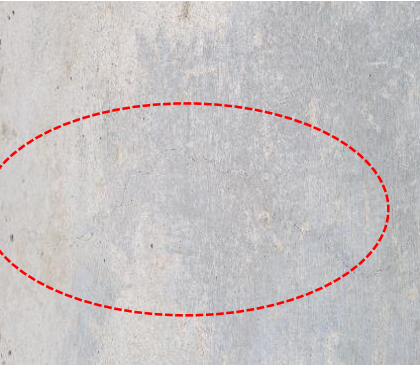
Fotografía n.° 17	Fotografía n.° 18

<p>Calle Tacna: Se observa rajadura en el pavimento rígido.</p>	<p>Calle José del Carmen (cerca al colegio): Se observa resanes en el pavimento, a pesar de ello sigue observándose las fisuras, evidenciándose el deterioro prematuro</p>

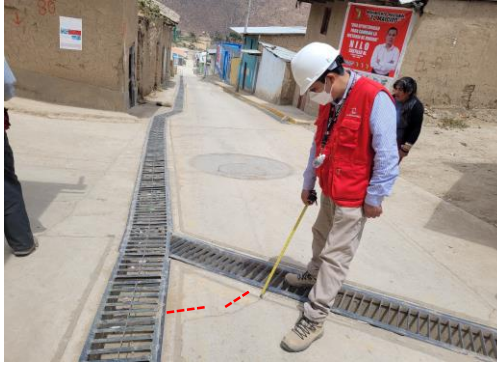
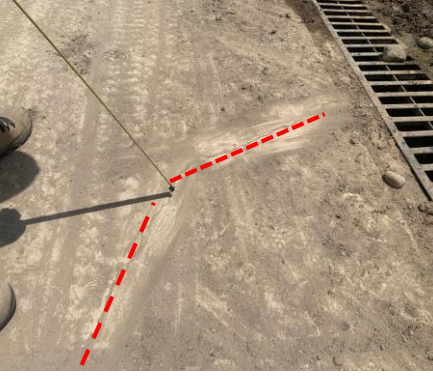
Fotografía n.º 19	Fotografía n.º 20

<p>Calle Grau: Se observa fisura en la losa del pavimento rígido.</p>	<p>Calle Unión: Se observa fisura en el pavimento rígido, evidenciando deterioro de la misma.</p>

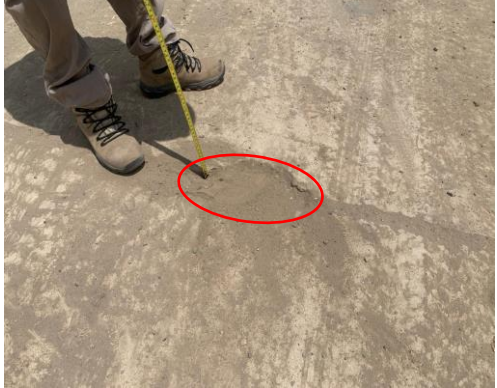
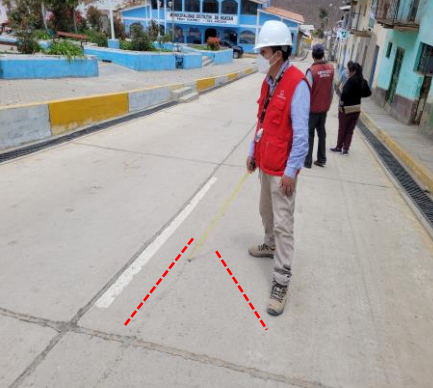
Fotografía n.º 21	Fotografía n.º 22

<p>Calle Unión: Se observa fisura en el pavimento rígido, evidenciando deterioro de la misma.</p>	<p>Calle Grau: Se observa fisuras en el pavimento rígido.</p>

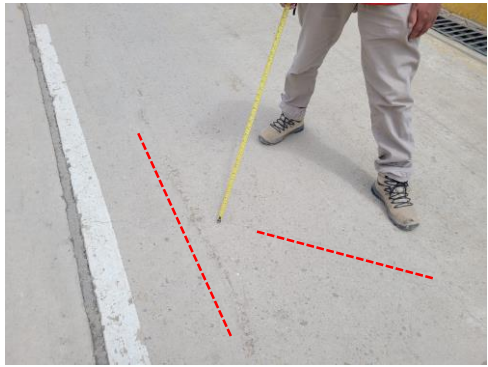
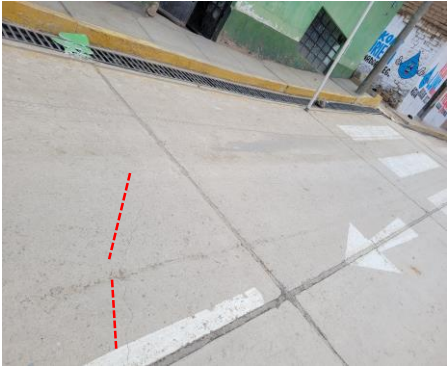
Fotografía n.º 23	Fotografía n.º 24

<p>Calle Grau: Se observa fisura en el pavimento rígido, evidenciando deterioro de la misma.</p>

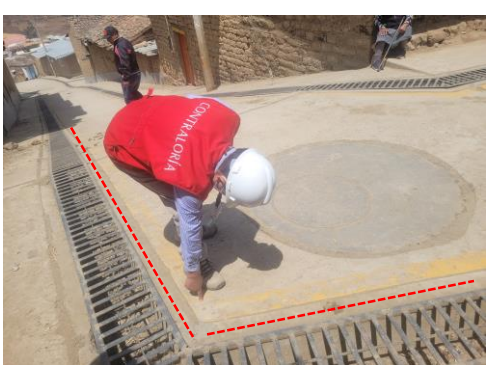
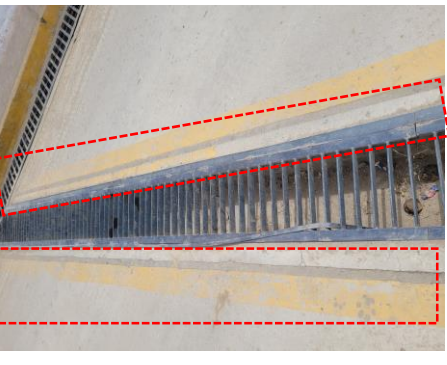
Fotografía n.º 25	Fotografía n.º 26

<p>Calle Bolognesi: Se observa desgaste en la pintura de línea continua del pavimento.</p>	<p>Calle Grau: Se observa desgaste y falta de pintado en línea continúa de pavimento.</p>

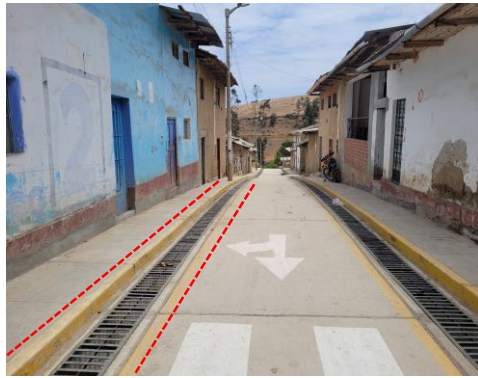
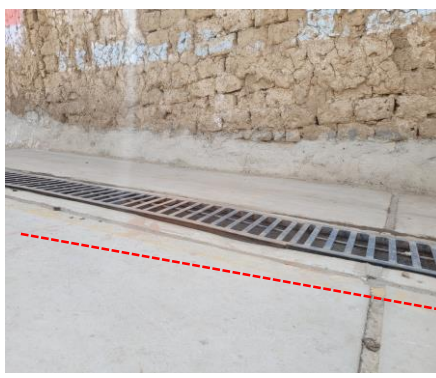
Fotografía n.º 27	Fotografía n.º 28

<p>Calle Lima: Se observa desgaste en la pintura de la línea continua del pavimento y en el borde de la vereda.</p>	<p>Calle Grau: Se observa evidente deterioro del pintado de la línea continua en el pavimento.</p>
