**INFORME DE HITO DE CONTROL**  
**N° 002-2022-OCI/3472-SCC**

**“EJECUCIÓN CONTRACTUAL DE LA IOARR - RENOVACION DE  
COLECTOR SECUNDARIO Y CONEXIÓN DOMICILIARIA DE  
ALCANTARILLADO; EN EL (LA) AV. JOSE QUIÑONES CUADRA 4, 5,  
6, 7 Y 8, AV. ORIENTE CUADRAS 1, 2 Y 3, CALLE 07 DE ENERO  
CUADRAS 4 Y 5, PASAJE IMELDA LOPEZ CUADRA 2 DISTRITO DE  
CHICLAYO, PROVINCIA CHICLAYO, DEPARTAMENTO  
LAMBAYEQUE”**

**HITO DE CONTROL N° 1 - AVANCE DEL PROCESO DE EJECUCIÓN  
DE LA OBRA A FEBRERO 2022 Y VALORIZACIÓN  
CORRESPONDIENTE A ENERO DE 2022.**

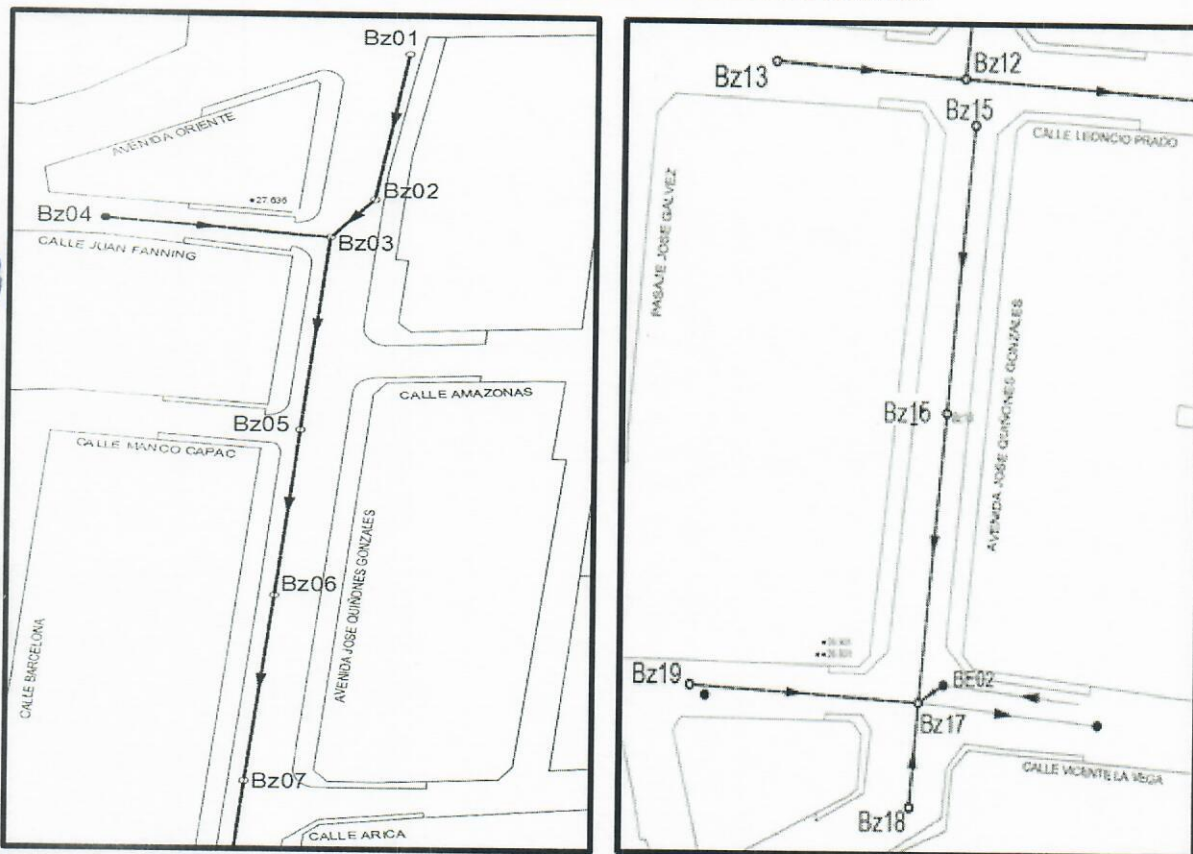
Imágenes n.ºs 1 y 2  
Planos AL-01 y AL-02 "Red proyectada de Alcantarillado (Planta Av. Quiñones)" DE SECTORES  
INTERVENIDOS DURANTE LA VISITA DE LA COMISIÓN DE CONTROL

Por lo expuesto, considerando que la contratista, ya había valorizado en el mes anterior (diciembre de 2021, valorización de obra n.º2) la cantidad de cinco (5) und de empalmes y dados de concreto; en el mes de enero de 2022, correspondía valorizar la cantidad de quince (15) und; sin embargo, se permitió que el metrado valorizado y acumulado, resulte superior al realmente ejecutado.

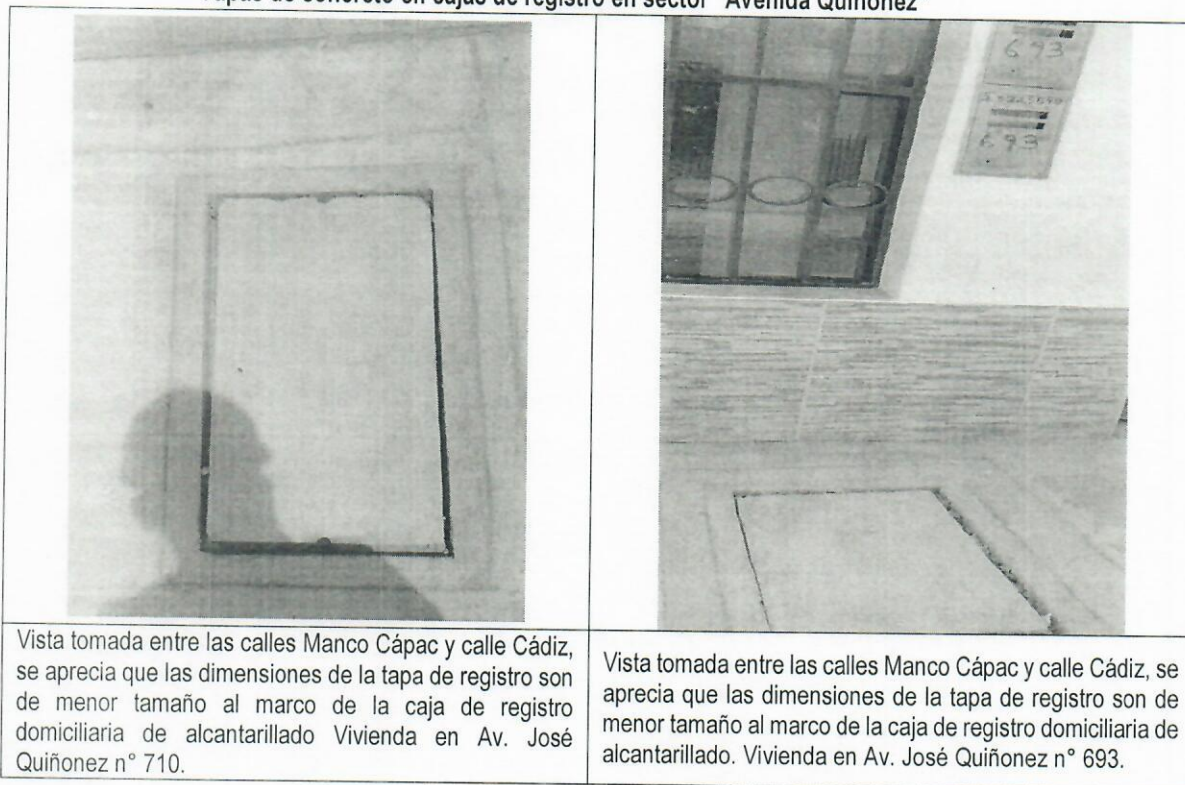
Imágenes n.ºs 3 y 4

Tapas de concreto en cajas de registro en sector "Avenida Quiñonez"

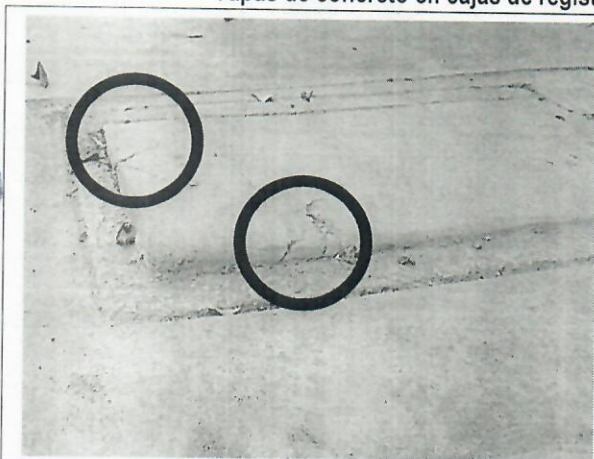
- b. Las tapas de concreto colocadas de las cajas de registro de las conexiones domiciliarias, de las viviendas con numero de dirección 757 y 785, presentan fisuras y han sido instaladas con niveles superiores al nivel terminado de la vereda, como se aprecia a continuación:

Vista tomada de tapa de concreto instalada en caja de registro, en conexión domiciliaria de vivienda de número de dirección 757, (ubicada entre las calles Manco Cápac y calle Cádiz)

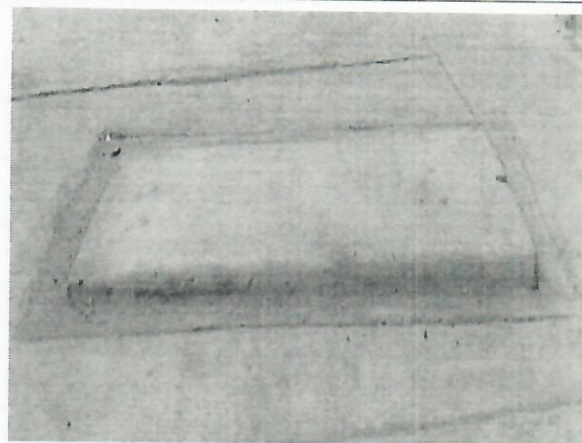
Vista tomada de tapa de concreto instalada en caja de registro, en conexión domiciliaria de vivienda de número de dirección 785, (ubicada entre las calles Manco Cápac y calle Cádiz)

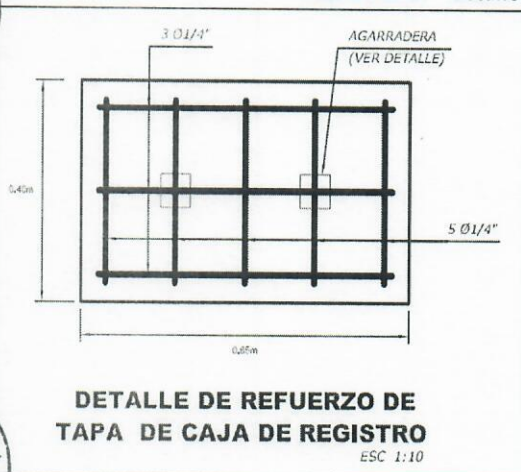
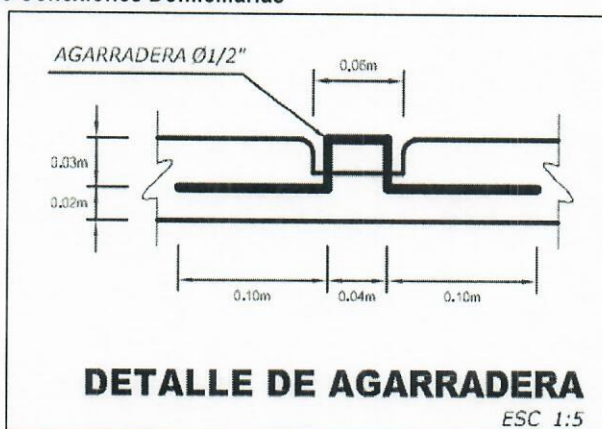
- c. Ninguna de las tapas de concreto (70 und aproximadamente) instaladas en las cajas de registro en el sector Avenida José Quiñonez, posee agarraderas; pese a que el Plano AL-21 "Detalle de Conexiones Domiciliarias", indica que cada tapa de concreto deberá poseer dos (2) agarraderas, con acero de refuerzo inmerso en el concreto, según se muestra a continuación:

Imágenes n.ºs 7 y 8  
Detalle del refuerzo de la tapa de la caja de registro y de su agarradera  
Plano AL-21 "Detalle de Conexiones Domiciliarias"

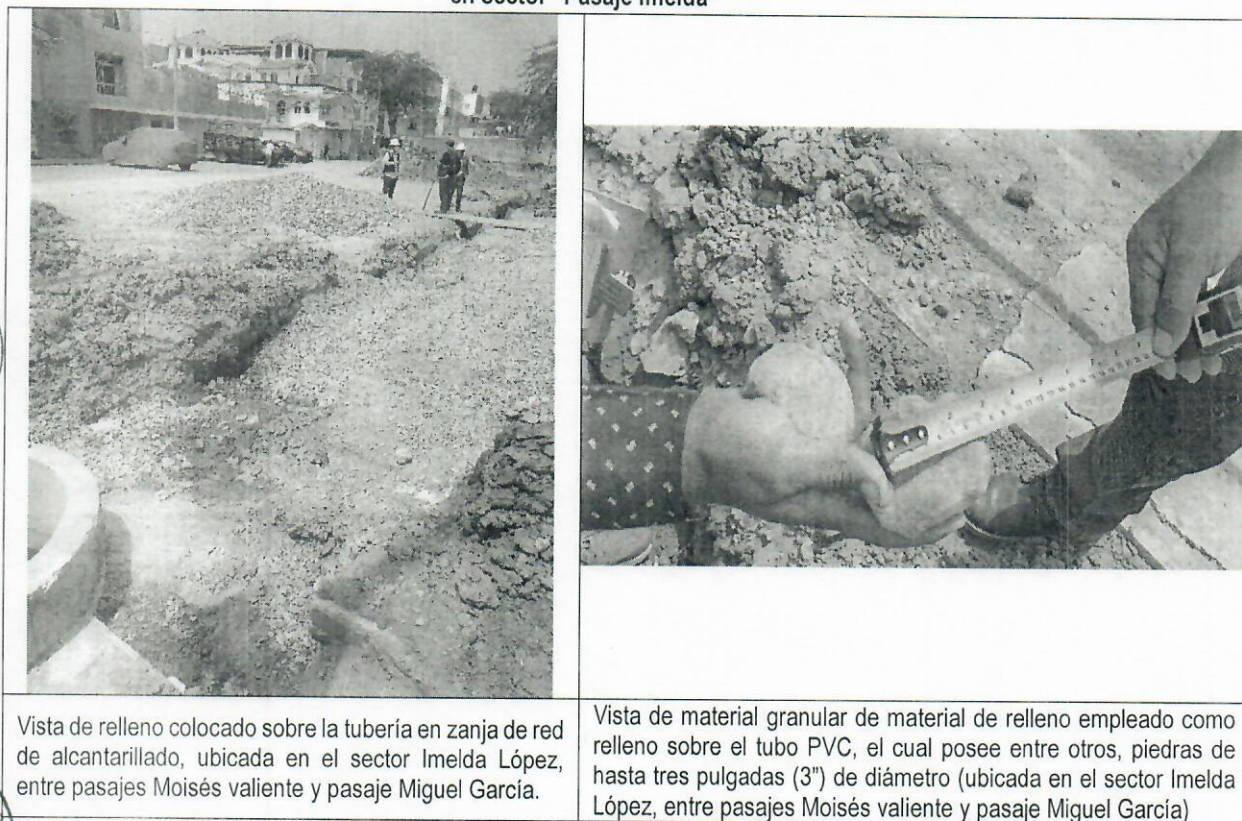
Imágenes n.ºs 9 y 10

- a. En el sector pasaje Imelda López, en el tramo entre buzones E01 - 1 (Pasaje Miguel García) y 1 - 2 (Pasaje Imelda López, entre pasajes Miguel García y Moisés Valiente):

Material de relleno colocado sobre tubería en zanjas de red de alcantarillado en sector "Pasaje Imelda"

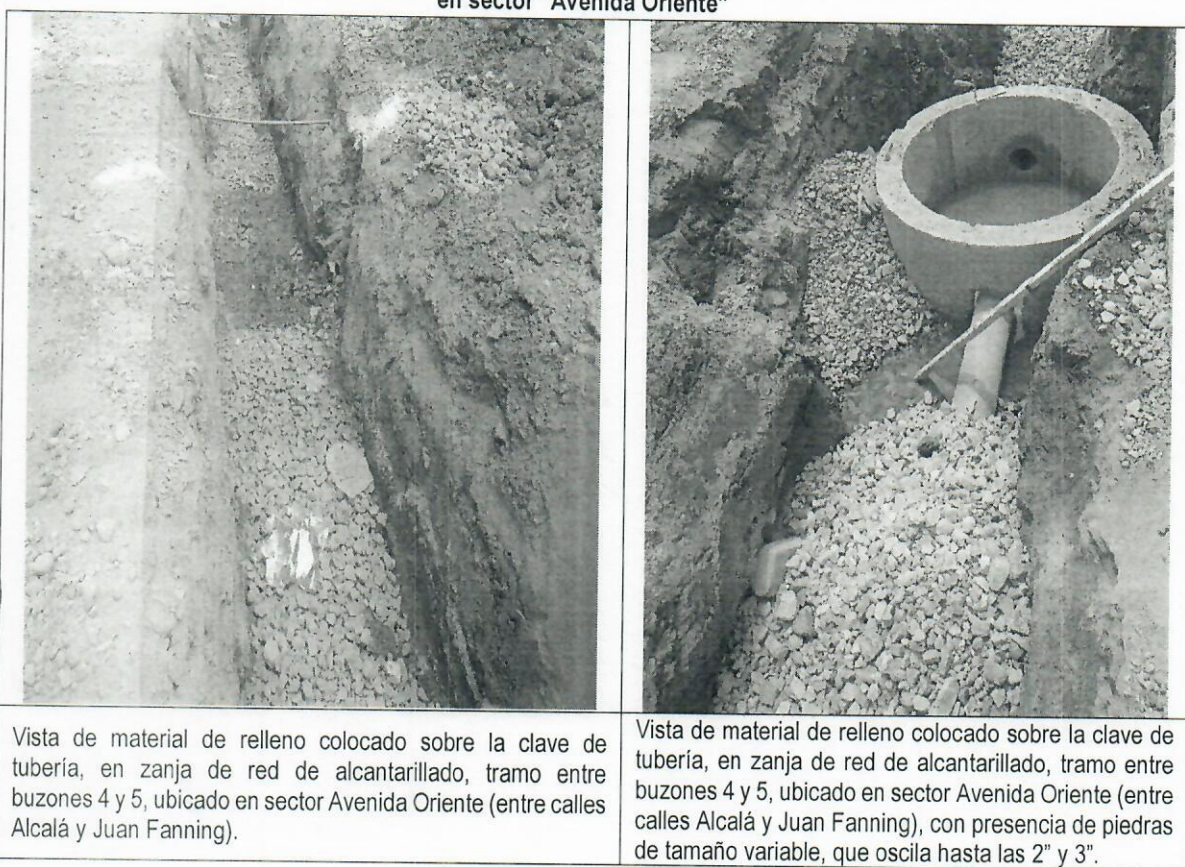
Imágenes n.ºs 11 y 12

- b. En el sector Avenida Oriente, se aprecia que el material de relleno colocado en las zanjas de la red de alcantarillado (Avenida Oriente, entre calles Alcalá y Juan Fanning) y de las

conexiones domiciliarias (puntos verificados frente a viviendas ubicadas en Avenida Oriente con número de dirección 256, 261, 263 y 265), sobre la clave del tubo, en el tramo entre buzones n.ºs 3, 4 y 5, posee material granular (piedras) de tamaño variable, de hasta dos y tres pulgadas.

Material de relleno colocado sobre tubería en zanjas de red de alcantarillado en sector "Avenida Oriente"

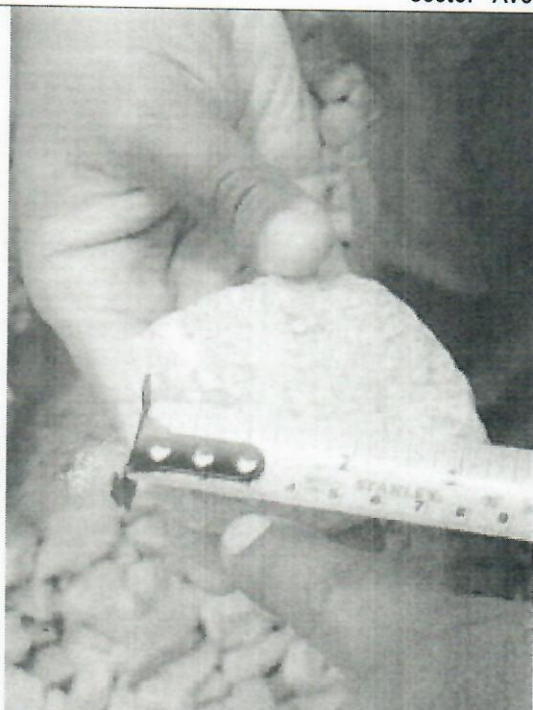
Material de relleno colocado sobre tubería en zanjas de conexiones domiciliarias de alcantarillado en sector "Avenida Oriente"

Vista de material granular de material de relleno empleado como relleno sobre la clave del tubo PVC, en zanjas de conexiones domiciliarias (tramo entre buzones 3 y 4), el cual posee piedras de hasta tres pulgadas (3") de diámetro.

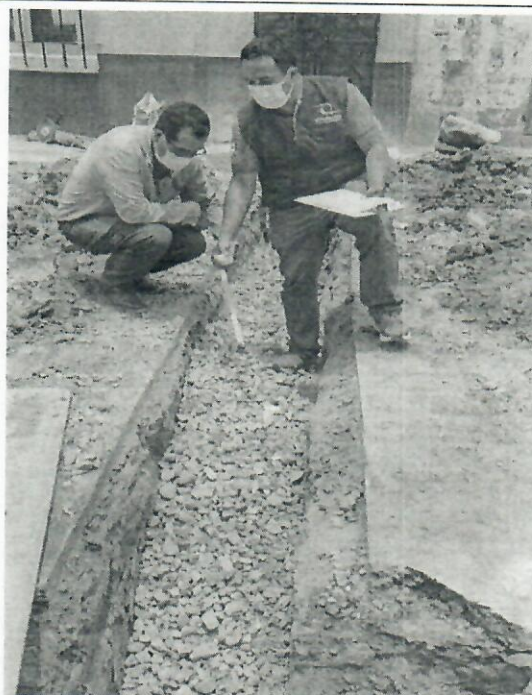
Vista de material de relleno colocado sobre clave de tubería, en zanja de conexión domiciliaria, ubicada en tramo entre buzones 3 y 4 (sector Avenida Oriente, entre calles Alcalá y Juan Fanning)

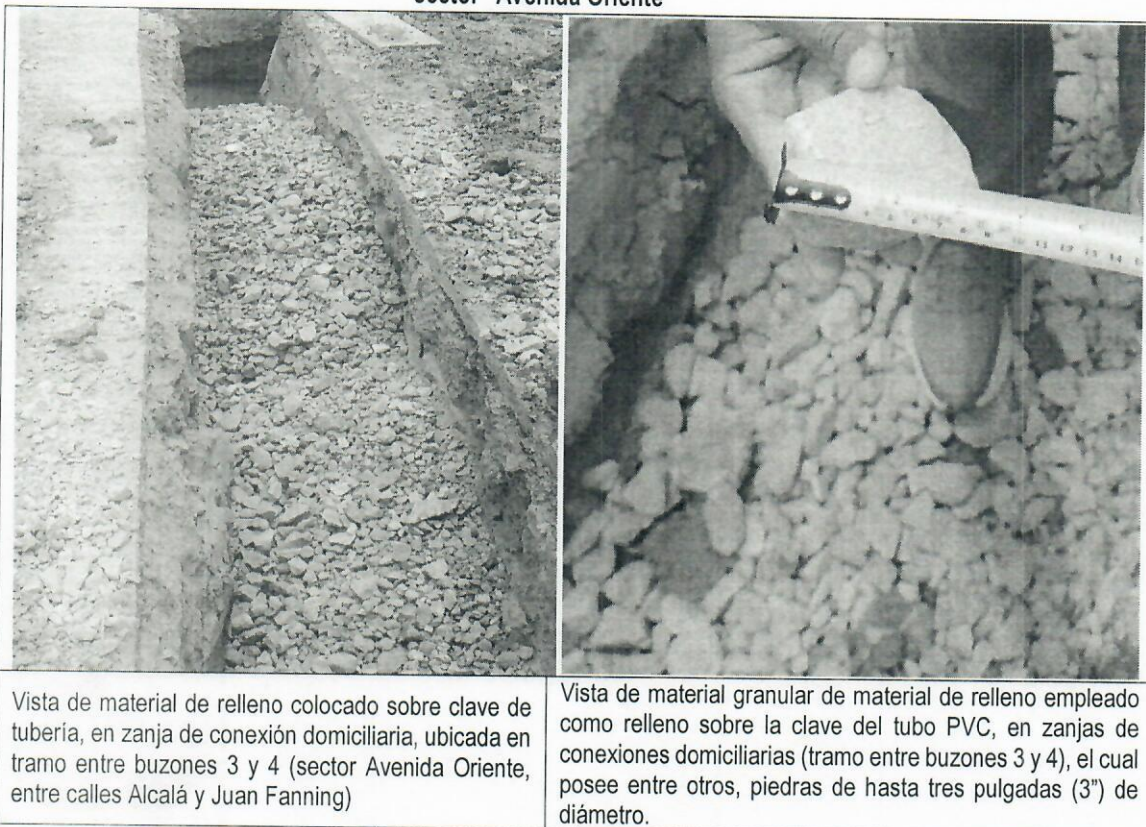
Imágenes n.ºs 15 y 16

Material de relleno colocado sobre tubería en zanjas de conexiones domiciliarias de alcantarillado en sector "Avenida Oriente"

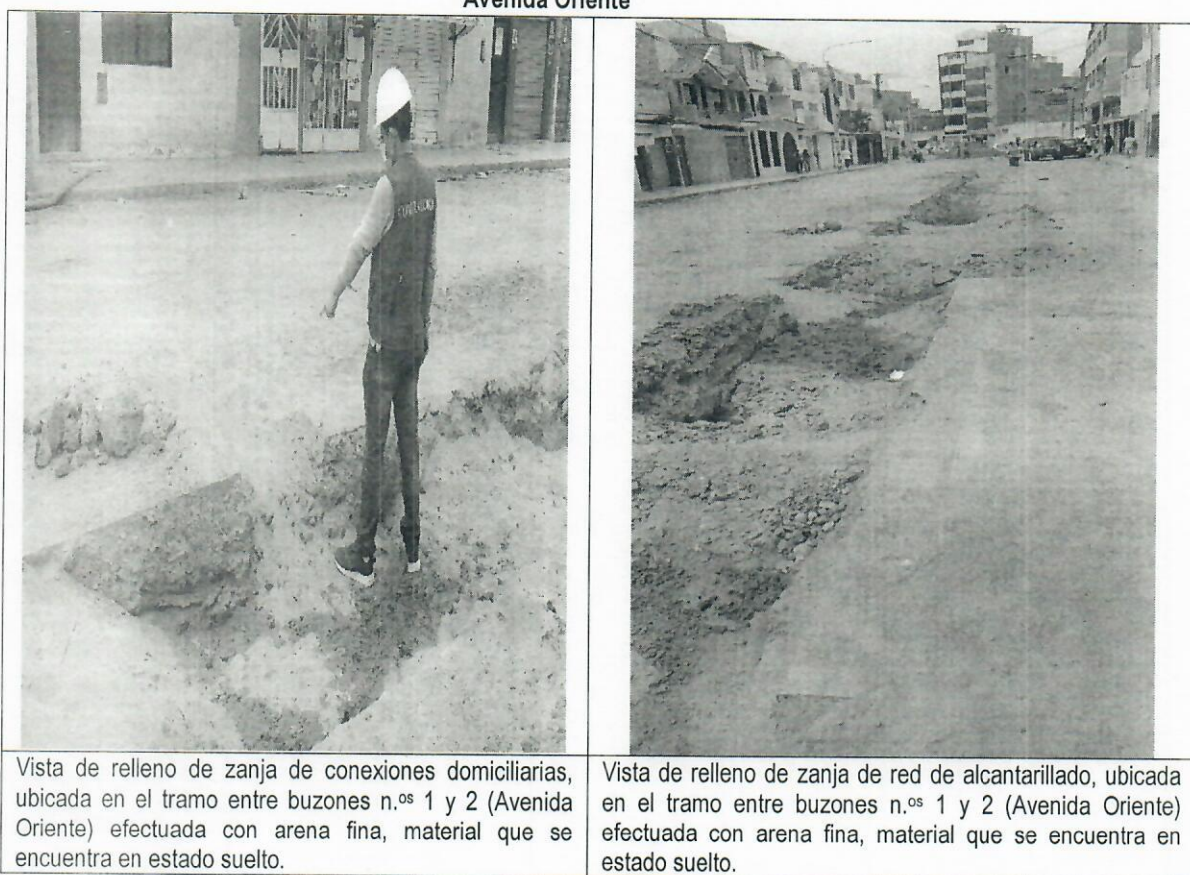
Imágenes n.ºs 17 y 18

De la inspección física realizada el 14 de febrero de 2022, en los sectores Av. José Quiñones, Avenida Oriente y Pasaje Imelda, se verificó que el contratista ha rellenado zanjas con material en estado suelto, pese a que las especificaciones técnicas de las partidas 01.03.12 - 01.03.15, 02.03.06 y 04.03.07 RELLENO COMPACTADO C/PLANCHA VIBRATORIA, CAPAS C/15cm, Prof.=1.50m, establecen dicho material debe ser colocado en la zanja en capas sucesivas de 15cm de espesor compactadas al 95% de su máxima densidad seca, mediante compactadora mecánica. Así, el contratista ha efectuado procedimientos constructivos inadecuados, situación que puede generar la afectación de la tubería de PVC, y por ende el cumplimiento de los objetivos de la obra.

Material de relleno colocado en zanjas de red de alcantarillado y conexiones domiciliarias en sector "Avenida Oriente"

Vista de relleno de zanja de conexiones domiciliarias, ubicada en el tramo entre buzones n.ºs 1 y 2 (Avenida Oriente) efectuada con arena fina, material que se encuentra en estado suelto.

Vista de relleno de zanja de red de alcantarillado, ubicada en el tramo entre buzones n.ºs 1 y 2 (Avenida Oriente) efectuada con arena fina, material que se encuentra en estado suelto.

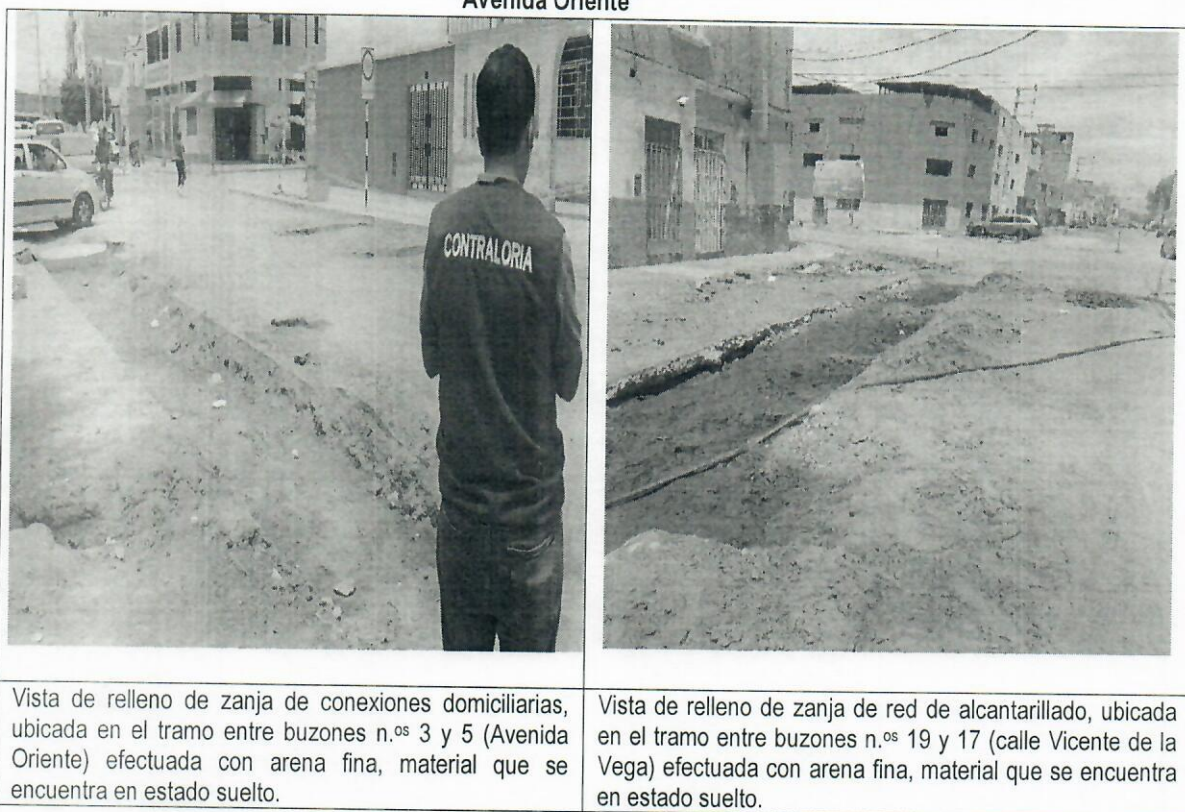
Imágenes n.ºs 19 y 20

Material de relleno colocado en zanjas de red de alcantarillado y conexiones domiciliarias en sector "Avenida Oriente"

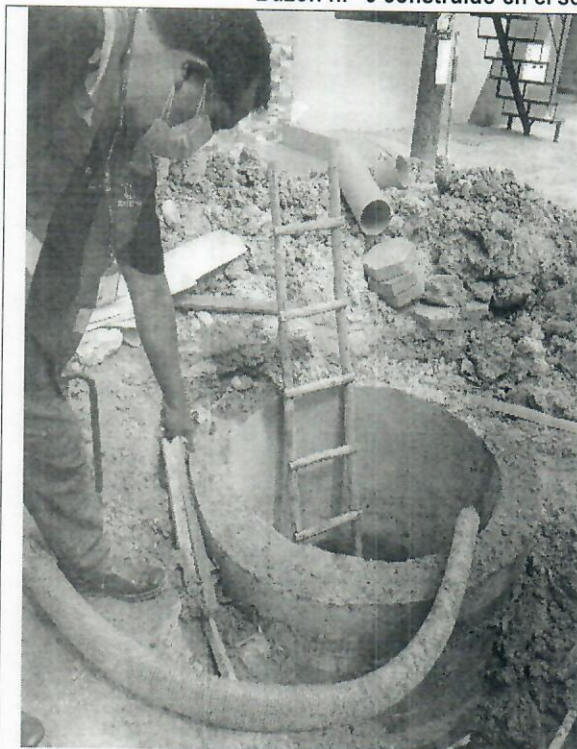
De las inspecciones físicas realizadas el 8 y 14 de febrero de 2022 en el sector Pasaje Imelda López, se verificó que el cuerpo del buzón de inspección n.º 6, ubicado en la intersección de los Pasajes Imelda López y Nicola La Torre, evidencia deficiencias en su proceso constructivo, por cuanto presenta adherido en dos secciones, pedazos de madera triplay, los cuales, por su forma y ubicación, denota que fueron usados por el contratista para el encofrado del último paño del cuerpo del buzón; sin embargo este no los retiró. Asimismo, el espesor de sus paredes es variable y su cara exterior presenta ondulaciones, según se muestra a continuación:

Imágenes n.ºs 21 y 22  
Buzón n.º 6 construido en el sector "Pasaje Imelda López"

Vista de buzón n.º 6 con presencia de madera triplay adherida a su cuerpo de concreto, en la sección, con vista en dirección al oeste.

Sobre la situación expuesta, cabe resaltar que, según el costo unitario de la partida **04.05.01 BUZON, T. NORMAL, 1.20m D, e=0.15m**, contenido en el análisis de precios unitarios del Expediente Técnico, para la construcción de los buzones se consigna como equipos a emplear el "encofrado metálico".

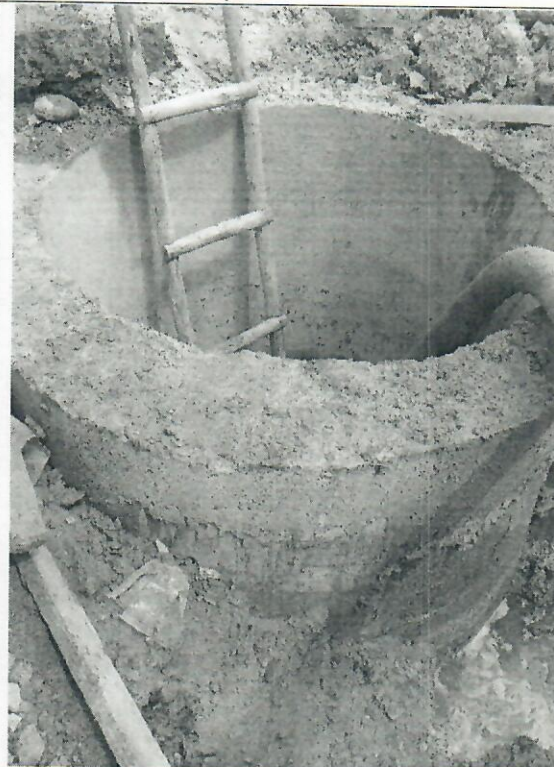
Vista de buzón n.º 6 con presencia de madera triplay adherida a su cuerpo de concreto, en la sección, con vista en dirección al sureste.

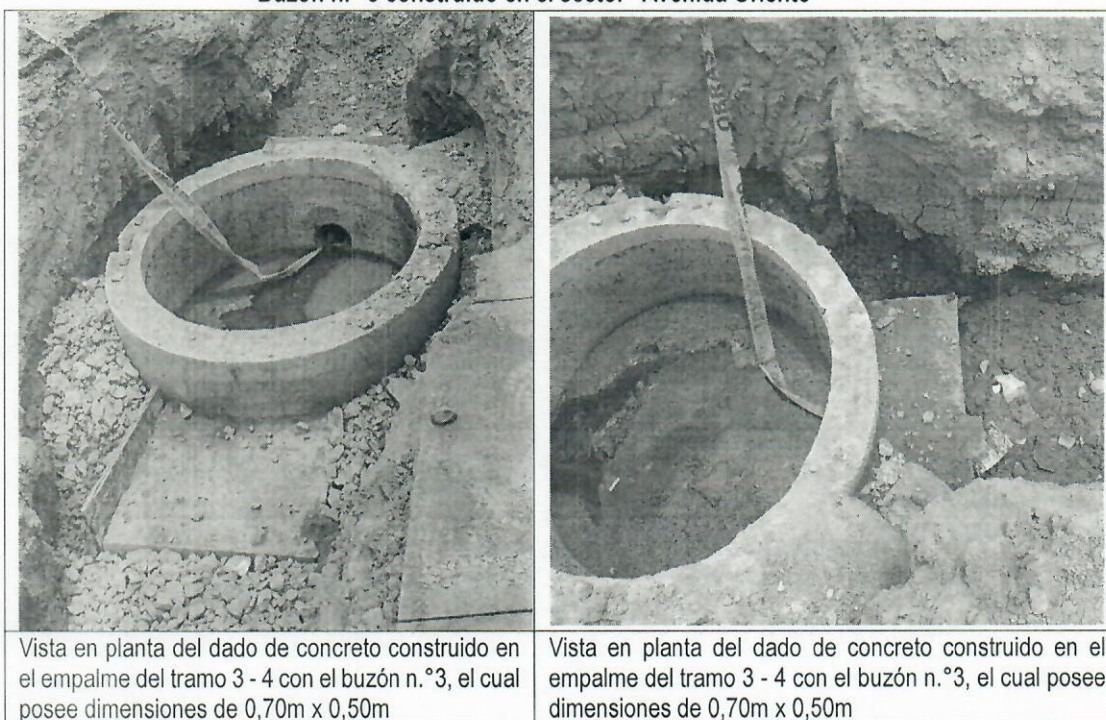
Imágenes n.ºs 23 y 24

Buzón n.º 3 construido en el sector "Avenida Oriente"

Vista en planta del dado de concreto construido en el empalme del tramo 3 - 4 con el buzón n.º3, el cual posee dimensiones de 0,70m x 0,50m

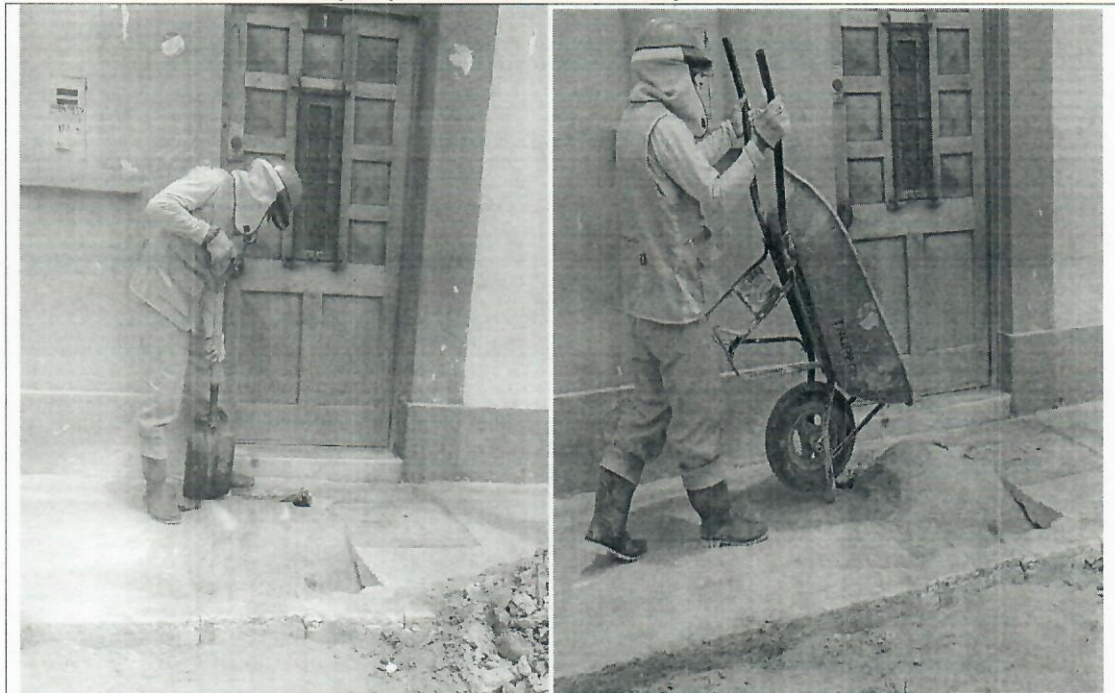
Imágenes n.ºs 25 y 26

Trabajos ejecutados de relleno en zanja de vereda

Vista de personal obrero, relleno de zanjas de vereda, con arena fina, desde el nivel de fondo de caja de registro, hasta el nivel -0,10m aprox. de la vereda existente.

No obstante, las especificaciones técnicas de las partidas **01.07.02.02 PERFILADO Y COMPACTADO DE SUBRASANTE PARA VEREDAS** y **01.07.02.03 BASE GRANULAR E=0.15M PARA VEREDAS FACT.COMPACT.=1.20**, establecen que la zanja generada producto del corte de la vereda, debe ser perfilado y compactado en su fondo, y relleno con material granular (afirmado) por debajo de la losa de concreto de la vereda; material que es consignado de igual forma en los precios unitarios de dichas partidas.

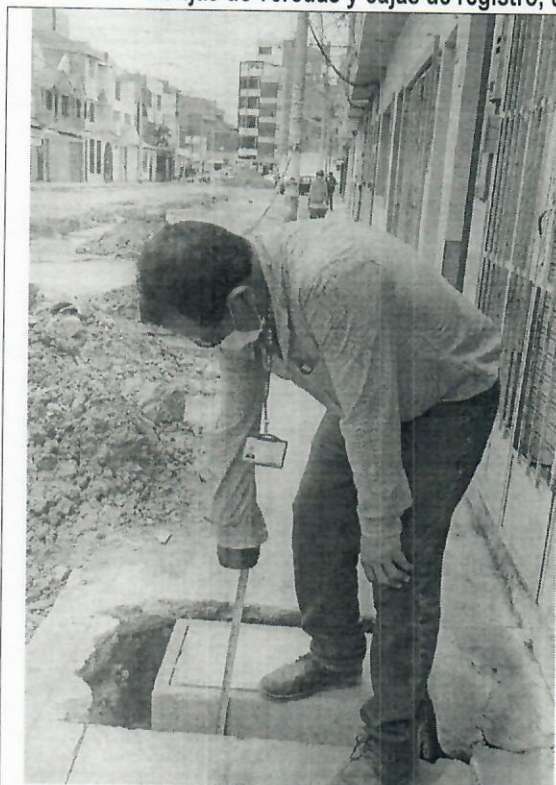
Imágenes n.ºs 27 y 28  
Zanjas de veredas y cajas de registro, ubicadas en el tramo entre buzones 1 - 2

Vista de relleno de zanja de conexiones domiciliarias, ubicada en el tramo entre buzones n.ºs 3 y 5 (Avenida Oriente) efectuada con arena fina, material que se encuentra en estado suelto.

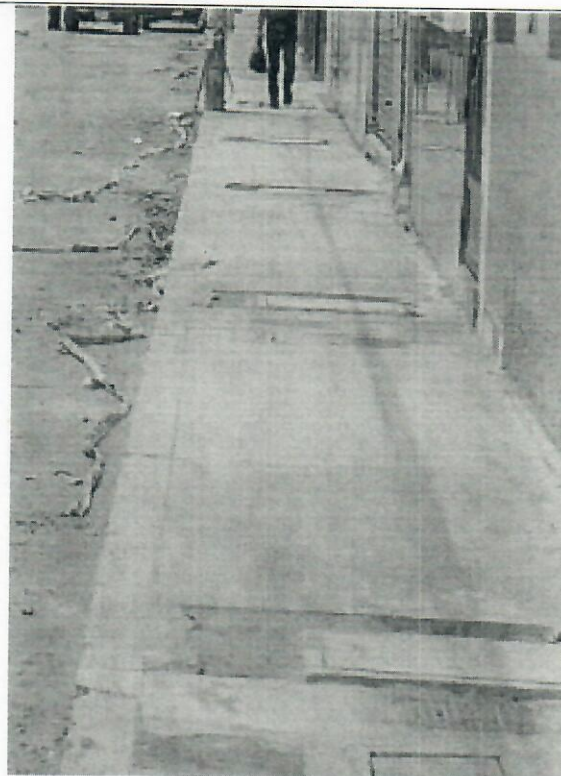
Vista de zanjas en vereda, con relleno de arena fina, hasta el nivel -0,10m de vereda terminada (existente) en tramo entre buzones n.ºs 1 y 2, del sector Avenida Oriente.
