INFORME DE HITO DE CONTROL
N° 027-2022-OCI/3948-SCC

“RECUPERACIÓN DE LA I.E. N° 89541 NIVEL
PRIMARIA CON CÓDIGO LOCAL 733894 DEL
DISTRITO DE NUEVO CHIMBOTE, PROVINCIA DEL
SANTA, DEPARTAMENTO DE ÁNCASH”

HITO DE CONTROL N° 5 – VALORIZACIÓN DE OBRA N° 10

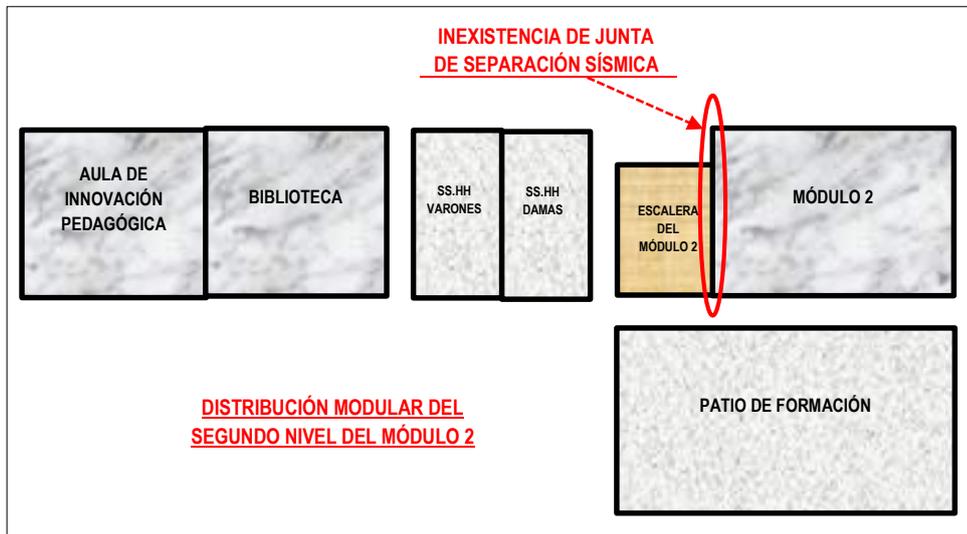
IMAGEN N° 1
DISTRIBUCIÓN DEL SEGUNDO NIVEL DEL MÓDULO 2

Como se puede apreciar en la imagen anterior, la inexistencia de una junta de separación sísmica entre la escalera y el módulo "2", hace que ante la ocurrencia de un evento sísmico estas secciones interactúen entre sí por impedimento al desplazamiento lateral y se ocasionen daños severos o el colapso de las estructuras con consecuencias imprevisibles e irreparables para las edificaciones y sus ocupantes.

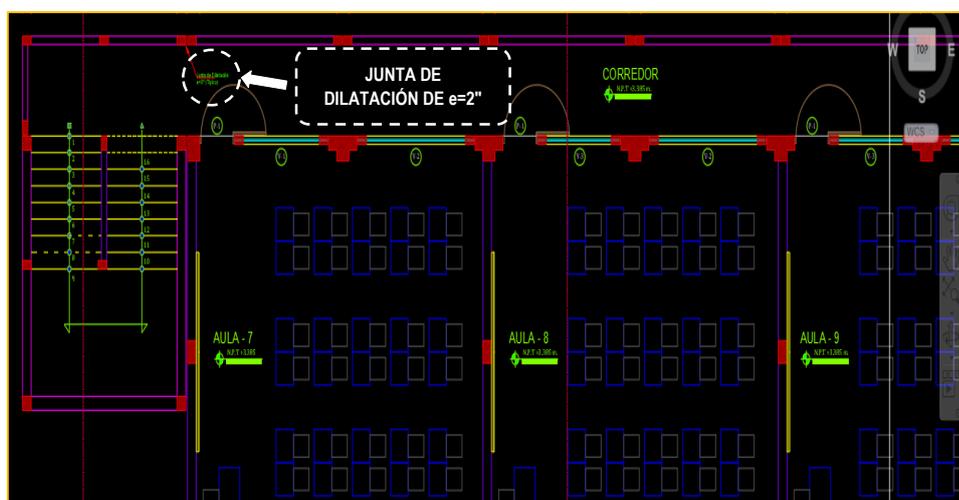
Asimismo, de la revisión al plano de arquitectura en planta, del expediente técnico aprobado, se verifica la existencia de una junta de dilatación de 2" entre los bloques de la escalera y el módulo 2 propiamente dicho, como se aprecia en la siguiente imagen:

IMAGEN N° 2
JUNTA DE DILATACIÓN DE e=2", ENTRE ESCALERA Y MÓDULO 2

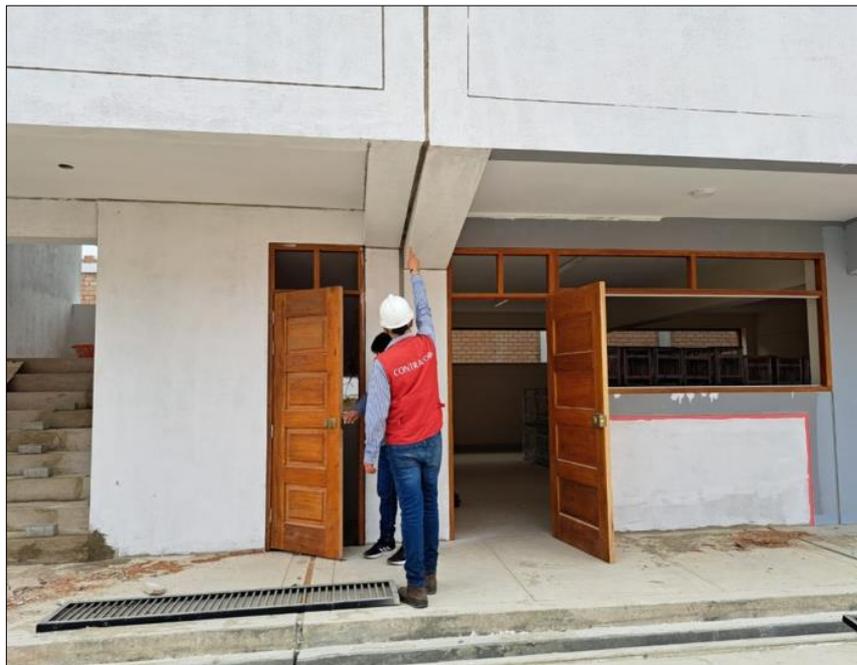
También se verifica la falta de junta de separación sísmica entre el bloque 2 y las escaleras.

Asimismo, se ha verificado la existencia de una junta de dilatación y expansión rellena con mortero de concreto, en lugar de una junta de separación sísmica de e=2” especificada por los planos, entre la escalera y el módulo “2”, tal como se aprecia en las siguientes imágenes:

IMAGEN N° 3
JUNTA DE DILATACIÓN DE e=2”, ENTRE ESCALERA Y MÓDULO 2

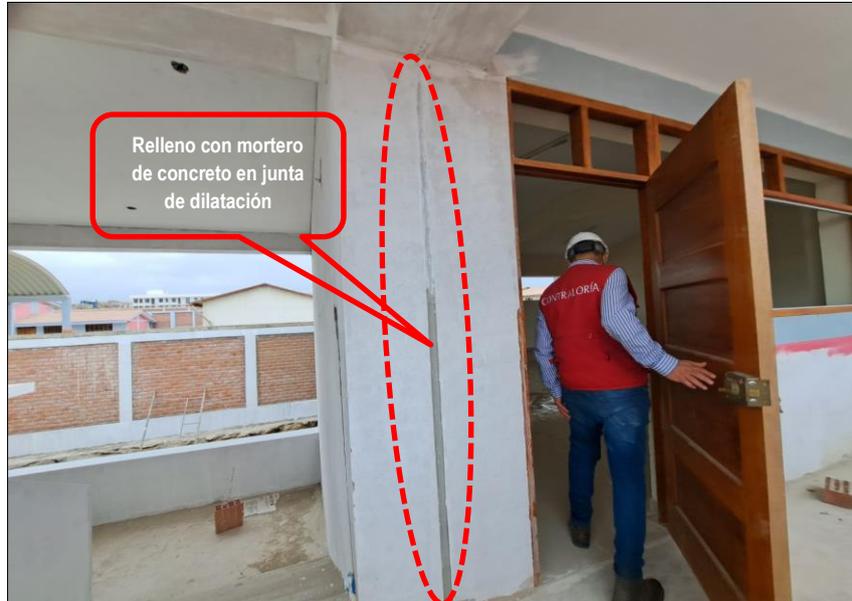
En lo que corresponde al bloque 2 se ha verificado la existencia de un relleno con mortero de concreto en las juntas de dilatación y expansión.

IMAGEN N°4
EXISTENCIA DE RELLENO CON MORTERO DE CONCRETO EN JUNTA DE DILATACIÓN, ENTRE ESCALERA Y MÓDULO 2

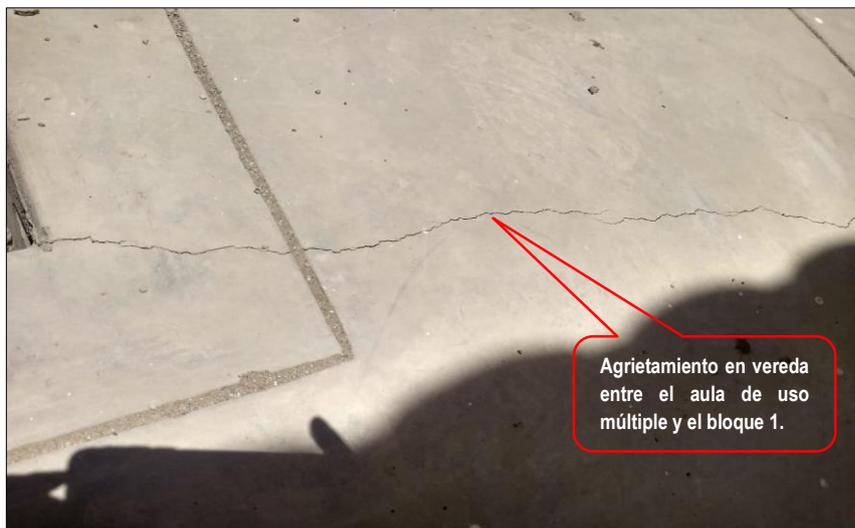
*(...)
SE VERIFICA EL AGRIETAMIENTO DE LA VEREDA UBICADA ENTRE EL BLOQUE 1 Y LA SALA DE USOS MÚLTIPLES, OBSERVACIÓN QUE FUE ADVERTIDA EN EL HITO DE CONTROL ANTERIOR.
(...)*

**IMAGEN N° 5
AGRIETAMIENTO SUBSISTENTE EN VEREDA ENTRE EL AULA DE
USOS MÚLTIPLES Y EL BLOQUE 1**

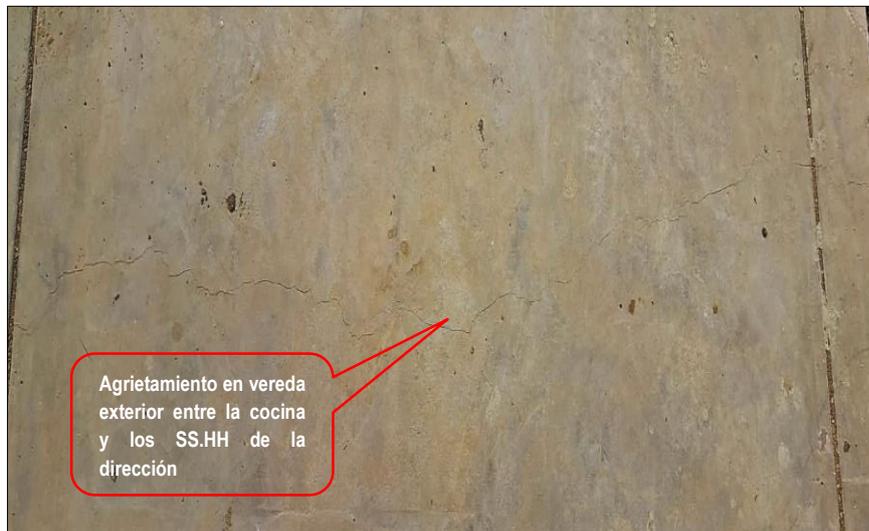
IMAGEN N° 6
AGRIETAMIENTO EN VEREDA EXTERIOR ENTRE LA COCINA
Y LOS SS.HH DE LA DIRECCIÓN

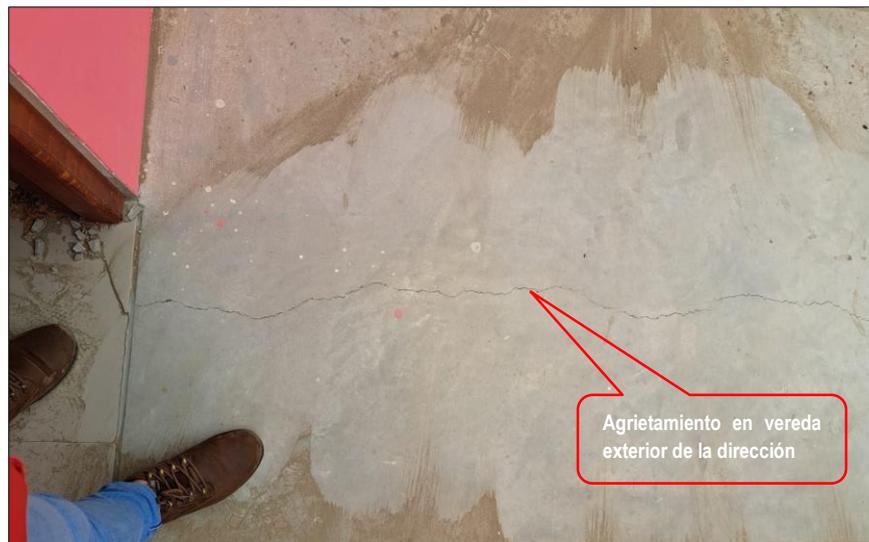
IMAGEN N° 7
AGRIETAMIENTO EN VEREDA EXTERIOR DE LA DIRECCIÓN

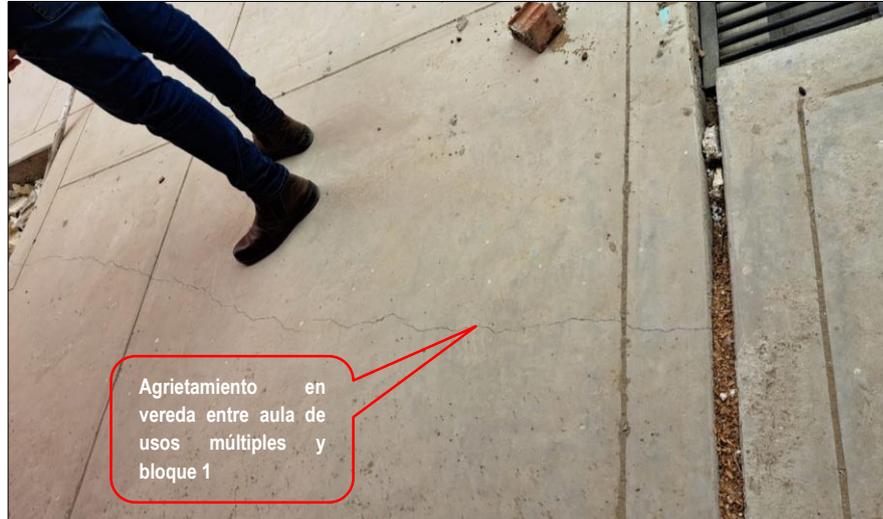
IMAGEN N° 8
AGRIETAMIENTO EN VEREDA ENTRE AULA DE USOS MÚLTIPLES Y EL BLOQUE 1

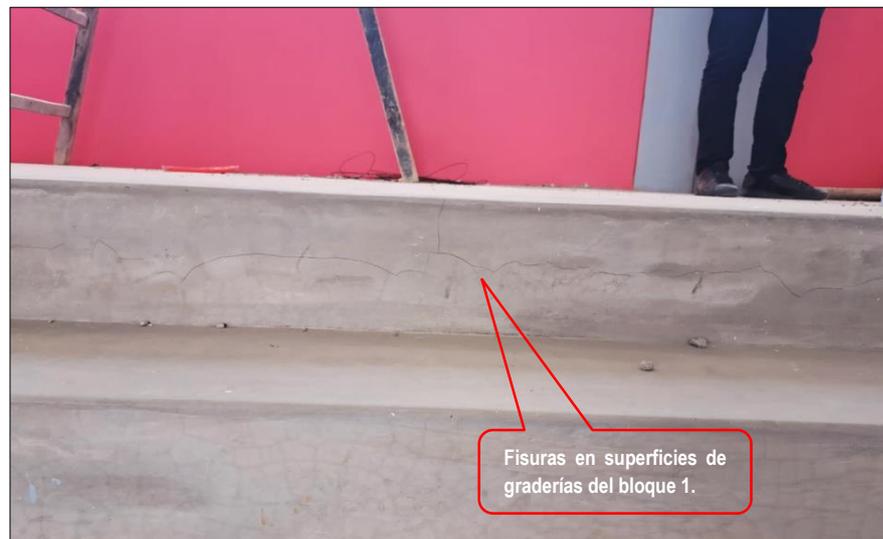
IMAGEN N° 9
PRESENCIA DE FISURAS EN SUPERFICIE DE GRADERÍA DEL BLOQUE 1

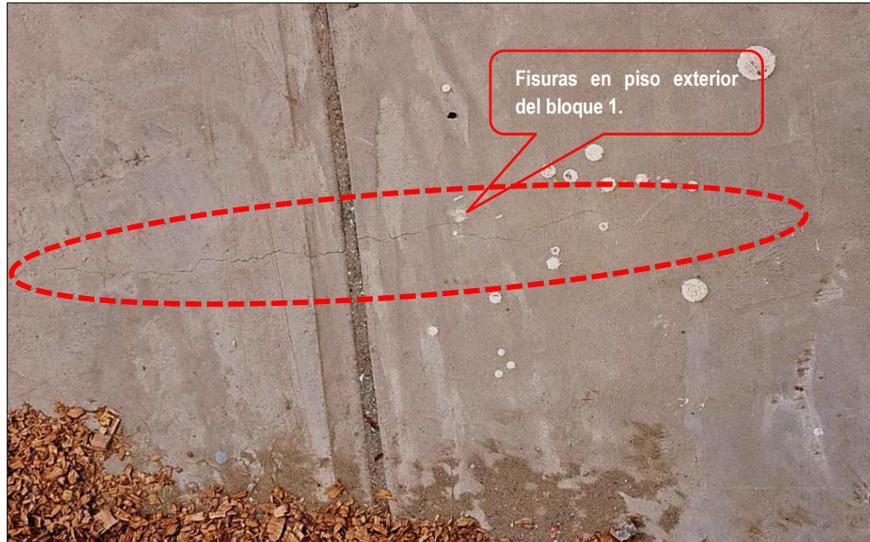
IMAGEN N° 10
PRESENCIA DE FISURA EN PISO EXTERIOR DEL BLOQUE 1

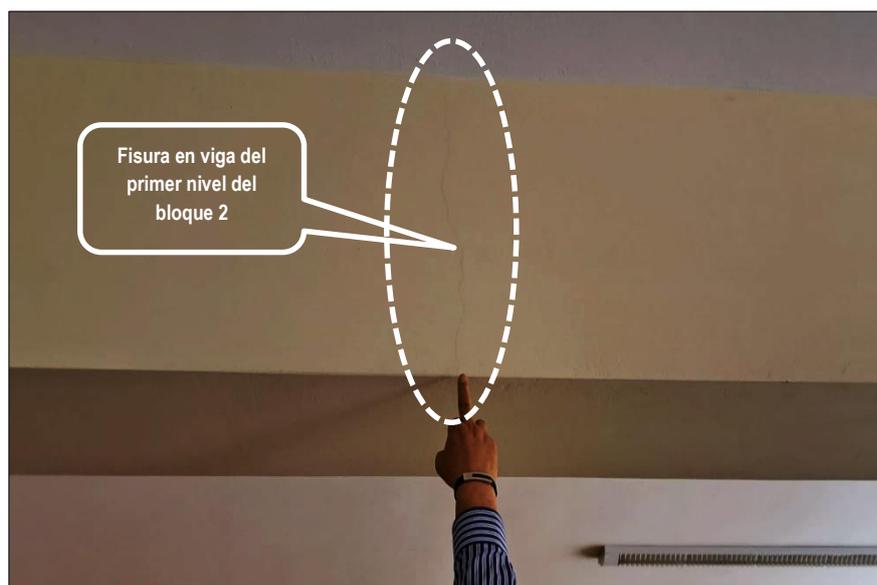
IMAGEN N° 11
PRESENCIA DE FISURA EN VIGA DEL PRIMER NIVEL DEL BLOQUE 2

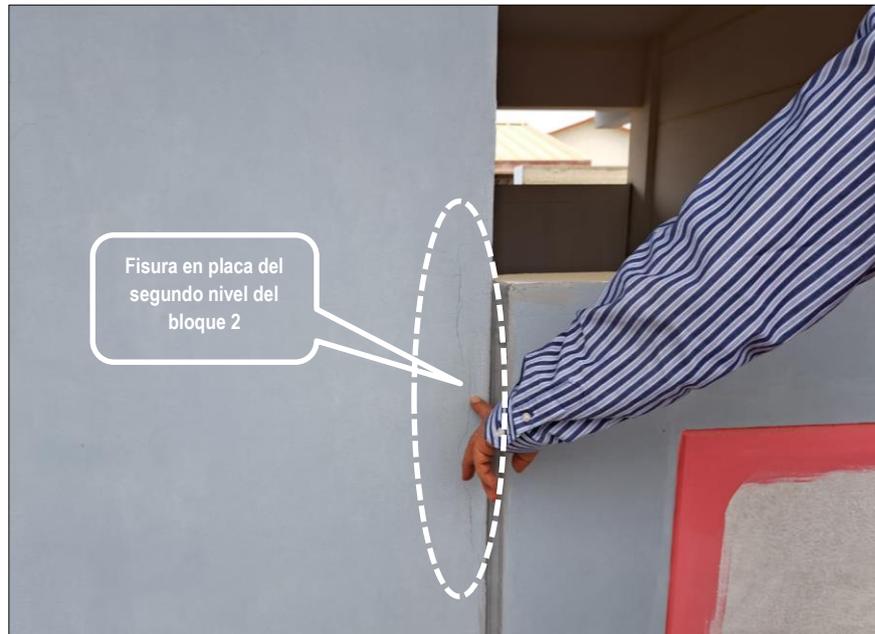
IMAGEN N° 12
PRESENCIA DE FISURA EN PLACA DE SEGUNDO NIVEL DEL BLOQUE 2

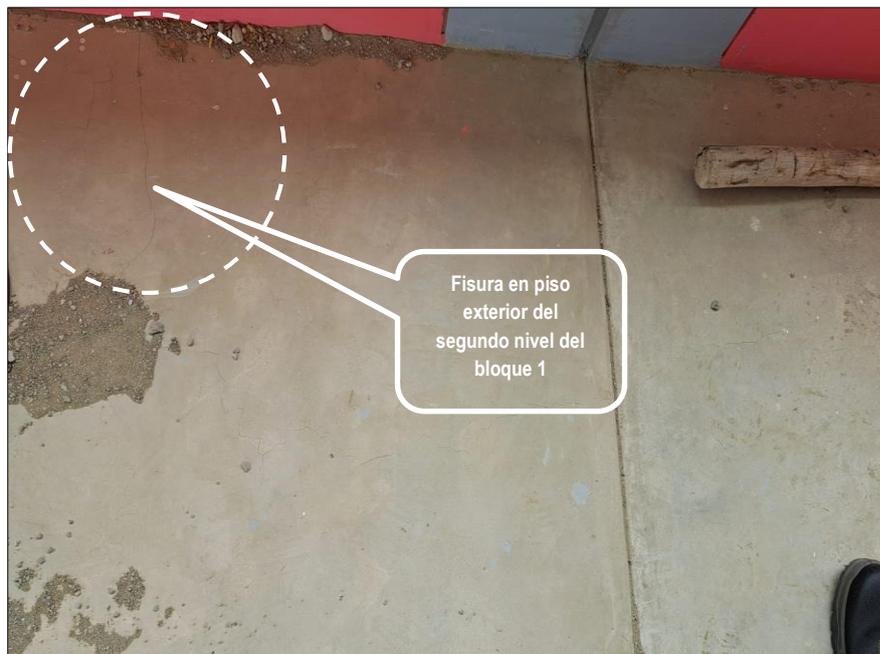
IMAGEN N° 13
PRESENCIA DE FISURA EN PISO EXTERIOR DEL SEGUNDO NIVEL DEL BLOQUE 1

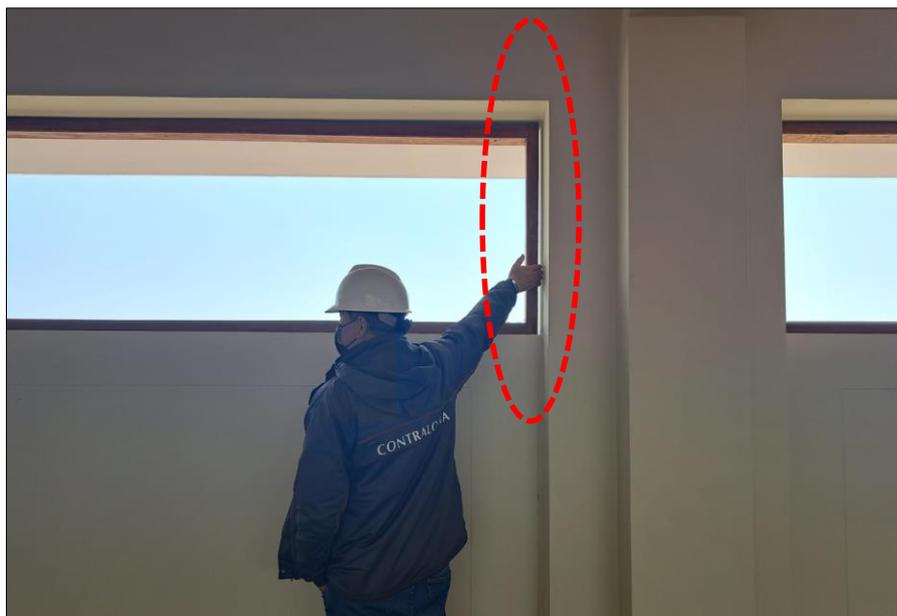
IMAGEN N° 14
INEXACTITUD EN MARCO DE MADERA RESPECTO AL VANO PREVISTO PARA SU INSTALACIÓN

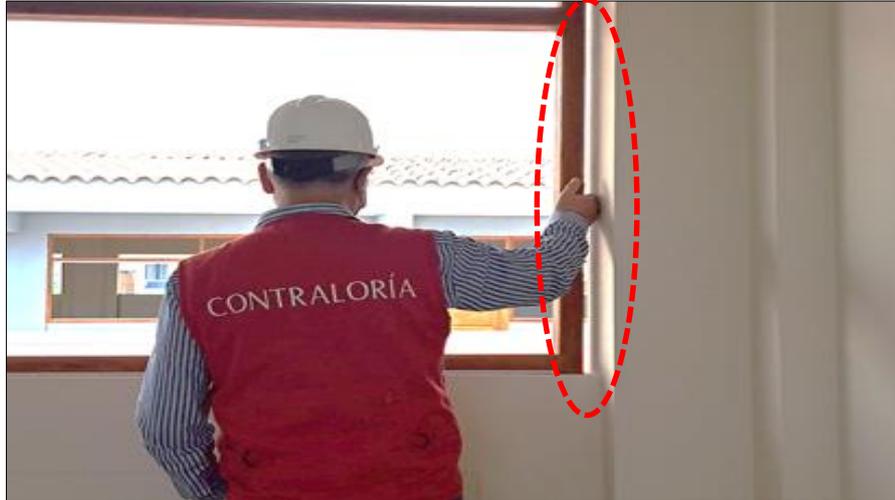
IMAGEN N° 15
LOS MARCOS DE MADERA PARA VENTANAS NO SE AJUSTAN AL VANO

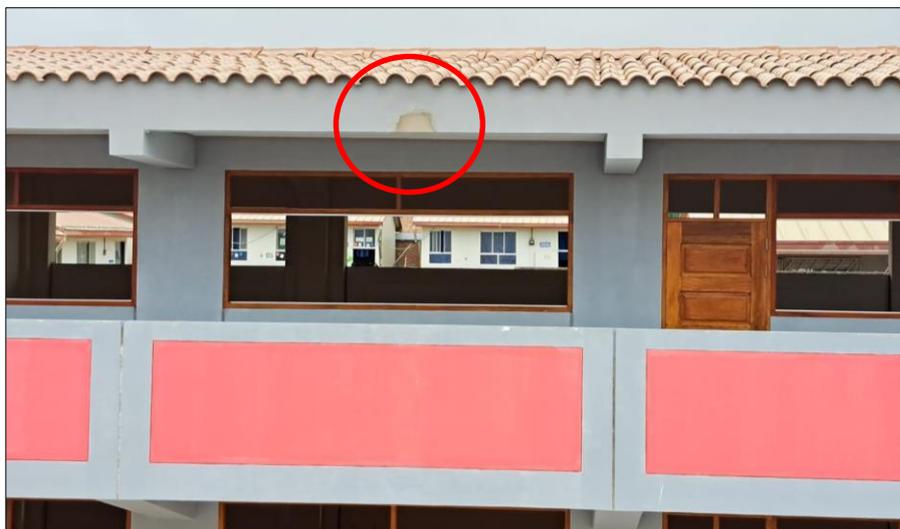
IMAGEN N° 16
RESANE DE ALERO POSTERIOR DEL SEGUNDO NIVEL DEL BLOQUE 2, AFECTANDO LA CALIDAD DE LA OBRA

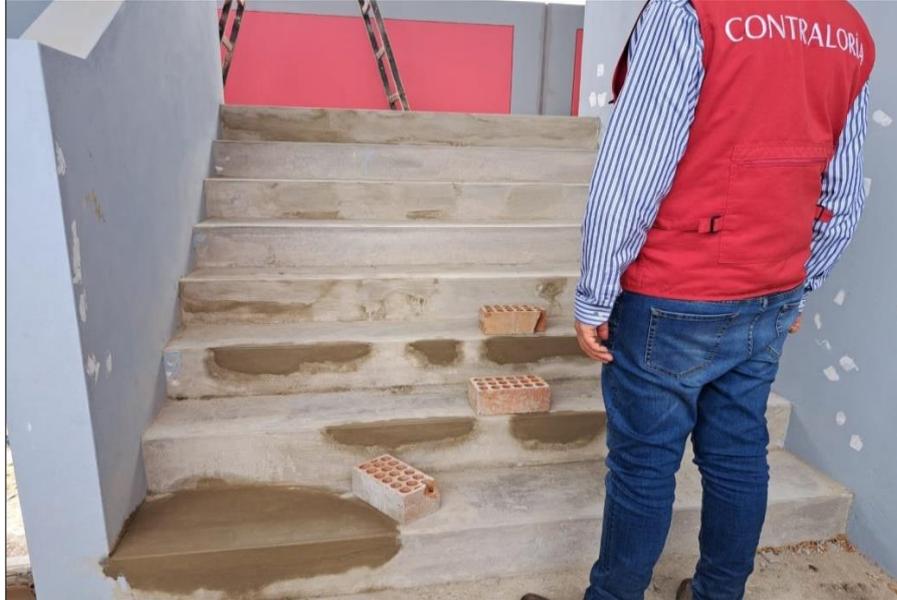
IMAGEN N° 17
RESANE EN GRADERÍAS DEL BLOQUE 1, AFECTANDO LA CALIDAD Y VIDA UTIL DE LA OBRA

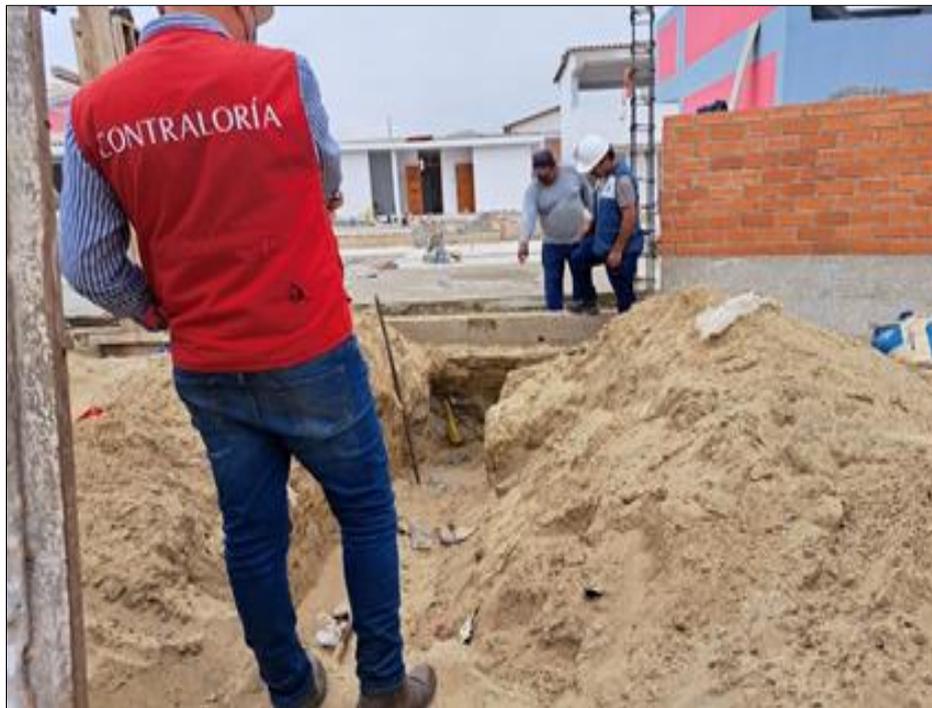
IMAGEN N° 18
MODIFICACIÓN DE LA TUBERÍA COLECTORA AL EXTERIOR DE LA I.E.

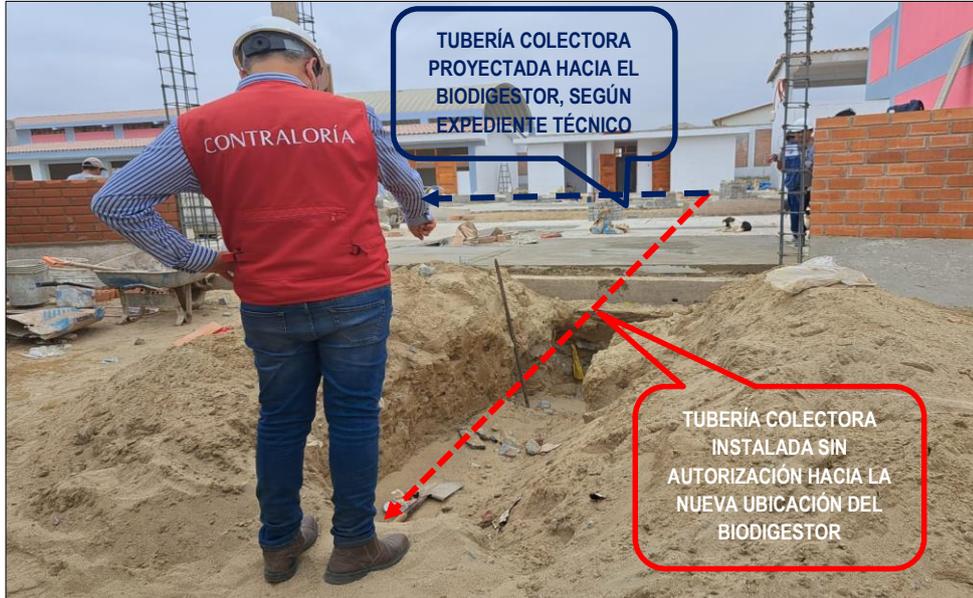
Como se puede apreciar la residente y el supervisor en los asientos n.ºs 471 y 472, del cuaderno de obra digital, señalan que se encuentran a la espera del pronunciamiento de la Entidad, para la modificación de la ubicación del biodigestor como parte de la planta de tratamiento del sistema de aguas residuales en la I.E.; no obstante, pese a no contar con la aprobación que viabilice tal modificación, el contratista materializó la instalación de la tubería colectora de desagüe, en un trazo diferente al proyectado, situación que fue corroborado en la visita de inspección de 29 de noviembre de 2022 y que se evidencia en la siguiente imagen:

IMAGEN N° 19
REUBICACIÓN DEL BIODIGESTOR EN EL EXTERIOR DE LA I.E

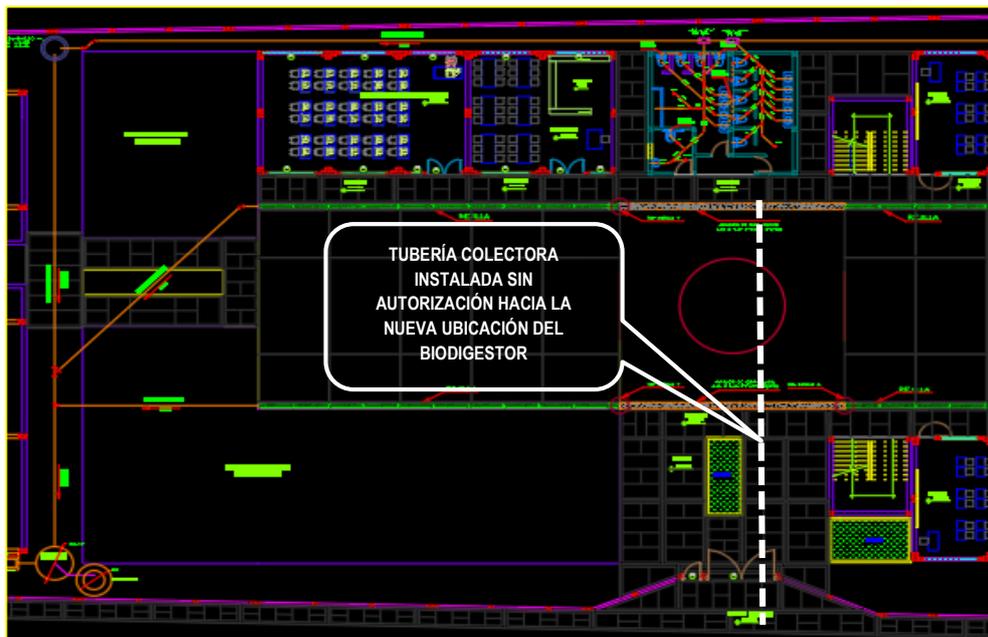
De igual forma, de la revisión al plano del sistema de desagüe y ventilación (IS-02) del expediente técnico aprobado, se verifica la ubicación del biodigestor, como parte del sistema de tratamiento de aguas residuales para la I.E., en una zona diferente al que vendría ejecutando el contratista, conforme se aprecia en la siguiente imagen:

IMAGEN N° 20
PLANO DE UBICACIÓN DEL BIODIGESTOR SEGÚN EXPEDIENTE TÉCNICO
