INFORME DE VISITA DE CONTROL
N° 008-2022-OCI/4163-SVC

**“RECEPCIÓN DE OBRA DEL COMPONENTE I
INFRAESTRUCTURA (OBRAS CIVILES) DEL SALDO DE
OBRA DEL PROYECTO: MEJORAMIENTO, AMPLIACIÓN
Y EQUIPAMIENTO DE LOS LABORATORIOS DE
EDAFOLOGÍA, NUTRICIÓN Y SANIDAD ANIMAL PARA
LA MEJORA DE LA CALIDAD DE INVESTIGACIÓN
CIÉNTIFICA EN LA UNIVERSIDAD NACIONAL DE
HUANCVELICA”**

**PERÍODO DE EVALUACIÓN:
DEL 10 DE OCTUBRE DE 2022 AL 21 DE OCTUBRE DE 2022**

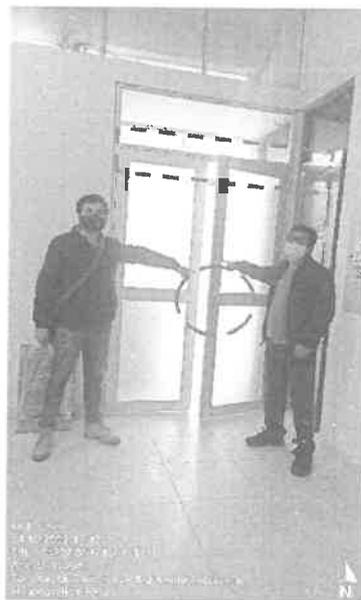
02.09.03.01	Tirador p/puerta de acero inoxidable	No se ejecutó los metrados respecto a las puertas P-1 (aula laboratorio), P-5 (aula laboratorio) y P-2 (área de molinos) del laboratorio de nutrición animal, asimismo de la puerta P-1 (aula laboratorio) del laboratorio de edafología, esto según las imágenes n.ºs 12,13, 14 y 18 respectivamente del acta de visita de control.

Código	Partida	Comentario
02.09.03.03	Cierra puertas aéreo	No se ejecutó los metrados alusivos a las puertas P-1 (aula laboratorio) del laboratorio de nutrición animal y P-1 (aula laboratorio) del laboratorio de edafología, esto según las imágenes n.º 12, 18 y 19 del acta de visita de control.

Imagen n.º 01: Se aprecia la puerta P-1 del aula laboratorio primer piso, alusivo a las partidas: 02.09.03.01 Tirador p/puerta de acero inoxidable y 02.09.03.03 Cierra puertas aéreo.

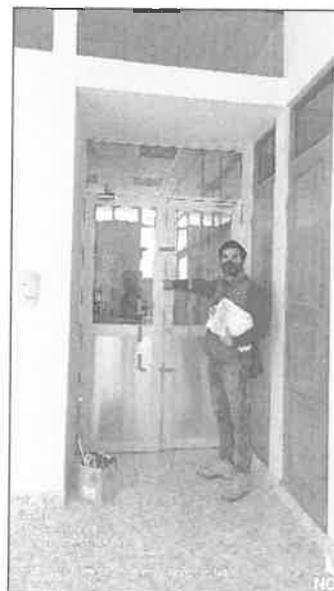
Imagen n.º 02: Se aprecia la puerta P-1 del aula laboratorio tercer piso, alusivo a la partida: 02.09.03.01 Tirador p/puerta de acero inoxidable.

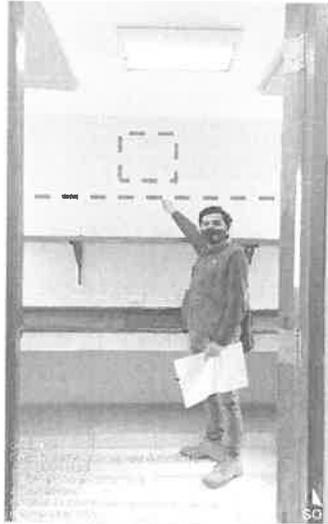
Código	Partida	Comentario
01.01.4.01	Demolición de muro de ladrillo KK sogá.	No se ejecutó el metrado correspondiente al laboratorio de Sanidad Animal (segundo piso) por corte de muro a 2.25m de altura p/extractor de aire en depósito de reactivos, esto según imagen n.º 20 del acta de Visita de Control*.

02.11.07	Pintura esmalte y anticorrosivo en estructuras de apoyo	No se ejecutó los metrados respecto al laboratorio de sanidad animal (depósito de reactivos), tal como se muestra en las imágenes n.º 20 y 21*.

Imagen n.º 03: Se aprecia el ambiente depósito de reactivos del laboratorio de Sanidad Animal - segundo piso, alusivo a las partidas: 01.01.4.01 demolición de muro de ladrillo KK sogá, 02.10.01 Repisa de cristal templado incoloro de 8.0 mm y 02.11.07 Pintura esmalte y anticorrosivo en estructuras de apoyo.

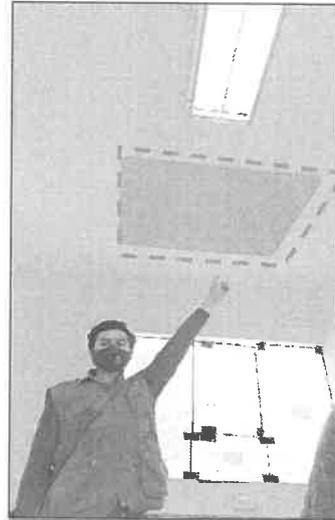
01.06.05	Estructura de apoyo p/cobertura de policarbonato.	No se ejecutó el metrado referido al laboratorio de Sanidad Animal (segundo piso) en tragaluz del depósito de reactivos, esto según imagen n.º 22 del acta de visita de control.

01.06.06	Cobertura de policarbonato alveolar de 10.0mm	
02.08.01.01	Conducto de expulsión de gases de plancha de acero galvanizado.	No se ejecutó el metrado alusivo tanto al laboratorio de parasitología perteneciente a su vez al laboratorio de sanidad animal y al rubro montante según detalle de metrados del expediente técnico, esto en referencia a la imagen n.º 23 del acta de visita de control.

Imagen n.º 04: Se aprecia el ambiente depósito de reactivos del laboratorio de Sanidad Animal - segundo piso, alusivo a las partidas: 01.06.05 Estructura de apoyo p/coertura de policarbonato y 01.06.06 Cobertura de policarbonato alveolar de 10.0mm.

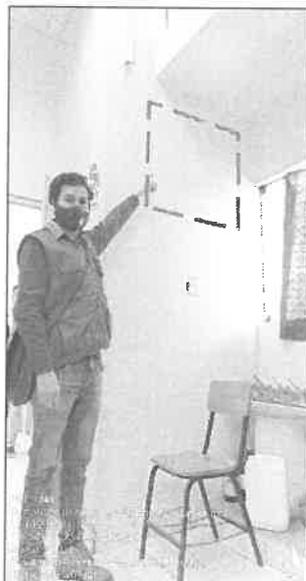
01.01.4.04	Demolición de muro de placa de concreto.	No se ejecutó el metrado respecto al laboratorio de Sanidad Animal (segundo piso) por corte de placa en ducto a una altura de 2.45m del laboratorio de parasitología, esto según imagen n.º 23 del acta de visita de control

Imagen n.º 05: Se aprecia el laboratorio de parasitología segundo piso, alusivo a las partidas: 01.01.4.04 Demolición de muro de placa de concreto y 02.08.01.01 Conducto de expulsión de gases de plancha de acero galvanizado.

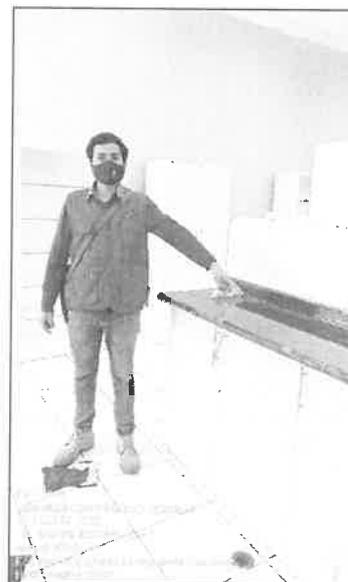
03.01.02	Lavadero de acero inoxidable una poza tipo II con escurridero incluido accesorios.	No se ejecutó los metrados respecto a los laboratorios de deshidratación de muestra y microscopio electrónico del laboratorio de nutrición animal (según imágenes n.º 25, 26, 27 y 29 del acta de visita de control), asimismo del laboratorio de edafología propiamente dicho (según imagen n.º 31 del acta de visita de control)

Imagen n.º 06: Se aprecia el laboratorio de edafología tercer piso, alusivo a la partida: 03.01.02 Lavadero de acero inoxidable una poza tipo II con escurridor incluido accesorios.

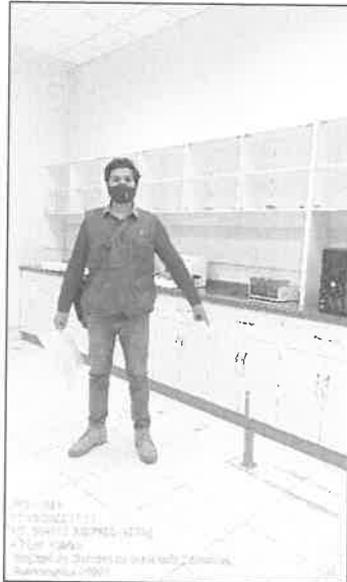
Imagen n.º 07: Se muestra el laboratorio de microscopio electrónico de alimentos, alusivo a la partida 03.01.02 Lavadero de acero inoxidable una poza tipo II con escurridor incluido accesorios.

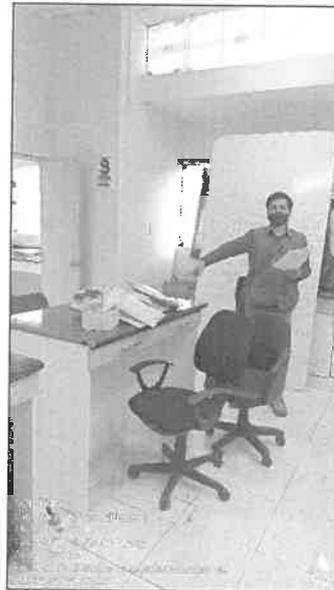
03.01.01	Lavadero de acero inoxidable una poza tipo III s/escurridero incluido accesorios.	No se ejecutó el metrado correspondiente al laboratorio de sanidad animal (segundo piso) esto según imagen n.º 32 y 33 del acta de visita de control.

Imagen n.º 08: Se muestra el laboratorio de parasitología (segundo piso), alusivo a la partida 03.01.01 Lavadero de acero inoxidable una poza tipo III s/escurridor incluido accesorios.

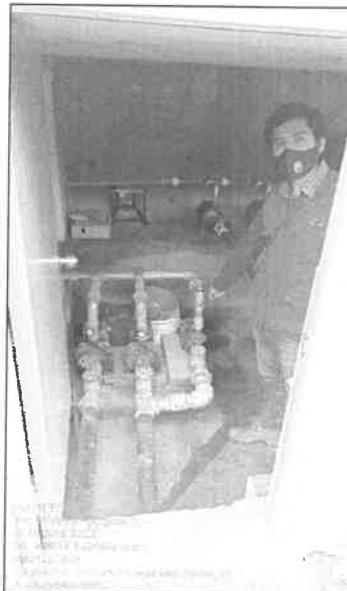
03.03.02.13	Manómetro de glicerina 0-10 Bar.	Se ejecutó un metrado parcial, es decir de tres (03) piezas se realizó solo dos (02), tal como se muestra en la imagen n.º 36 del acta de visita de control.

Imagen n.º 09: Se aprecia el cuarto de maquinas (debajo de caja de escalera) alusivo a la partida 03.03.02.13 Manómetro de glicerina 0-10 Bar.

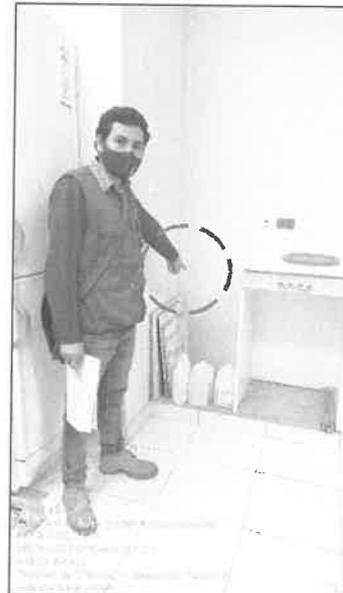
03.02.04.01	Válvula esférica de bronce de ½ "	No se ejecutó el metrado correspondiente al segundo piso del laboratorio de sanidad animal, tal como se muestra en las imágenes n.º 34 y 35 del acta de visita de control.

Imagen n.º 10: Se aprecia el laboratorio de microbiología de sanidad animal, alusivo a la partida 03.02.04.01 Válvula esférica de bronce de 1/2"

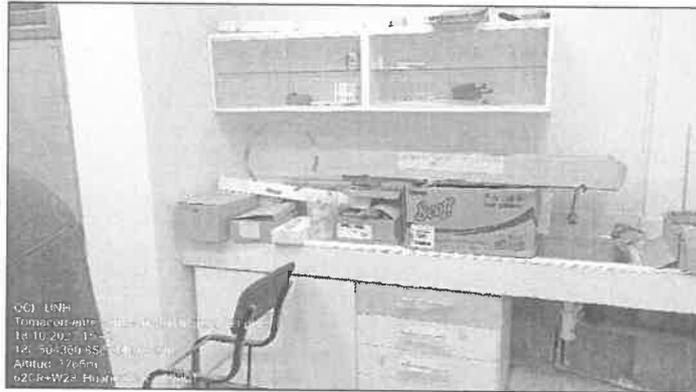
04.01.03.01	Tomacorriente bipolar doble c/línea tierra (incluye caja rectangular e instalación)	Se ejecutó un metrado parcial, quedando pendiente de ejecución dos (02) puntos, según imágenes n.º 38 y 39 del acta de visita de control.

Imagen n.º 11: Se aprecia la oficina de tutoría -almacén de reactivos - laboratorio de Nutrición Animal, alusivo a la partida 04.01.03.01 Tomacorriente bipolar doble c/línea tierra (incluye caja rectangular e instalación)

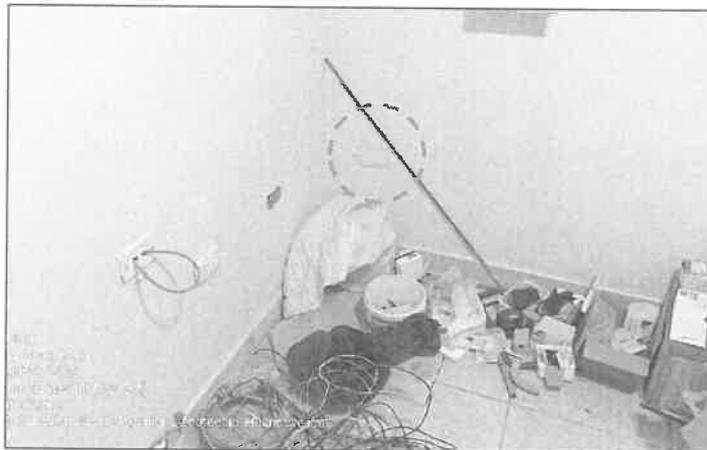
Imagen n.º 12: Se aprecia Cuarto de red de datos, debajo de caja de escalera - laboratorio de Nutrición Animal, alusivo a la partida 04.01.03.01 Tomacorriente bipolar doble c/línea tierra (incluye caja rectangular e instalación)
