INFORME DE HITO DE CONTROL
N.º 011-2022-OCI/5297-SCC

**EJECUCIÓN DE LA OBRA: “MEJORAMIENTO DE LOS
SERVICIOS DE SALUD DEL HOSPITAL REGIONAL
ZACARÍAS CORREA VALDIVIA DE HUANCVELICA,
DISTRITO DE ASCENSIÓN, PROVINCIA DE HUANCVELICA
Y DEPARTAMENTO DE HUANCVELICA”**

**HITO DE CONTROL N° 1 -
EJECUCIÓN CONTRACTUAL**

**PERÍODO DE EVALUACIÓN:
DEL 19 DE ABRIL DE 2022 AL 3 DE MAYO DE 2022**

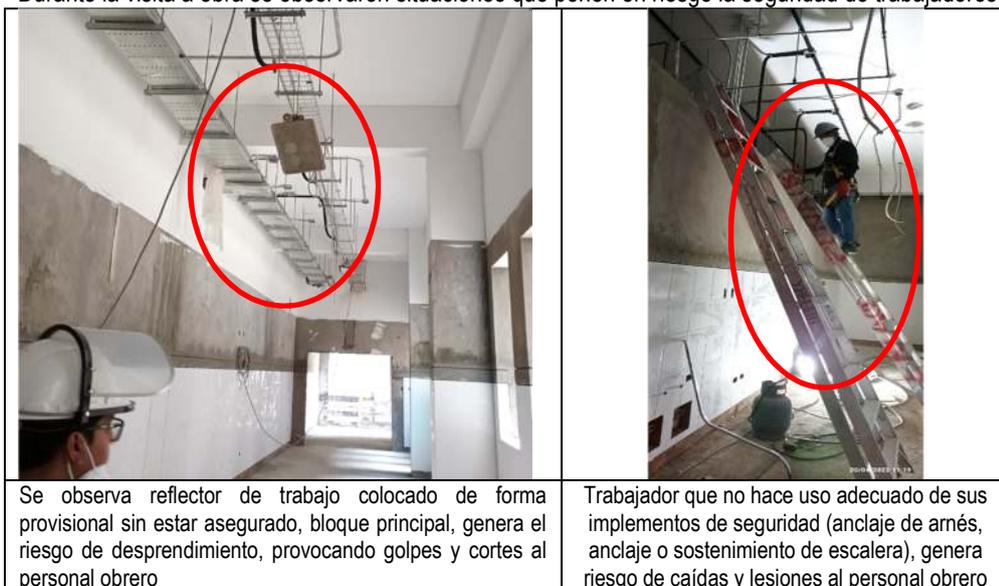
Durante la visita a obra se observaron situaciones que ponen en riesgo la seguridad de trabajadores

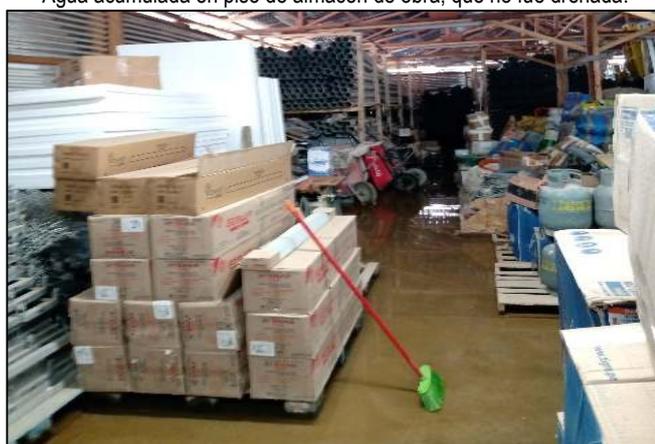
Agua acumulada en piso de almacén de obra, que no fue drenada.

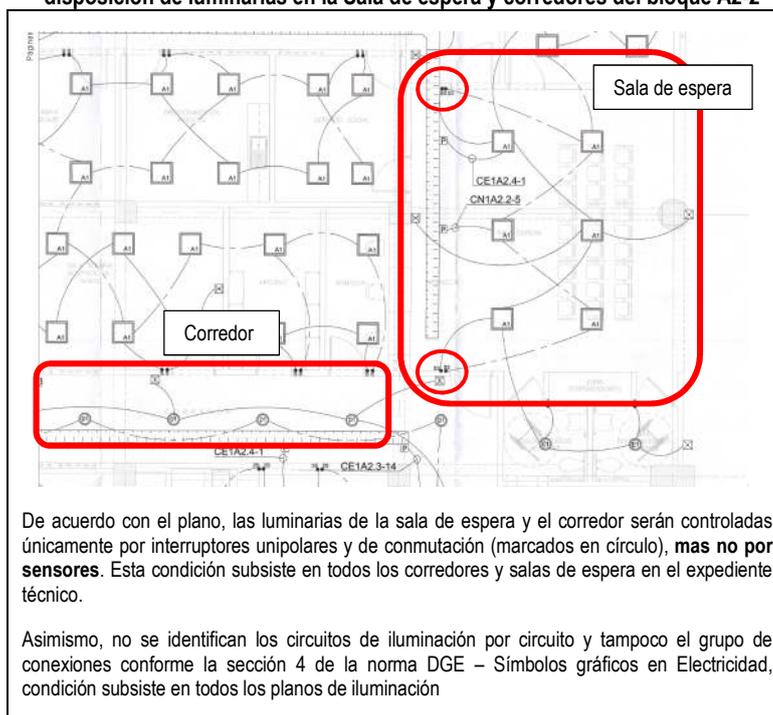
Extracto del plano de instalaciones eléctricas IE-26, correspondientes a la disposición de luminarias en la Sala de espera y corredores del bloque A2-2

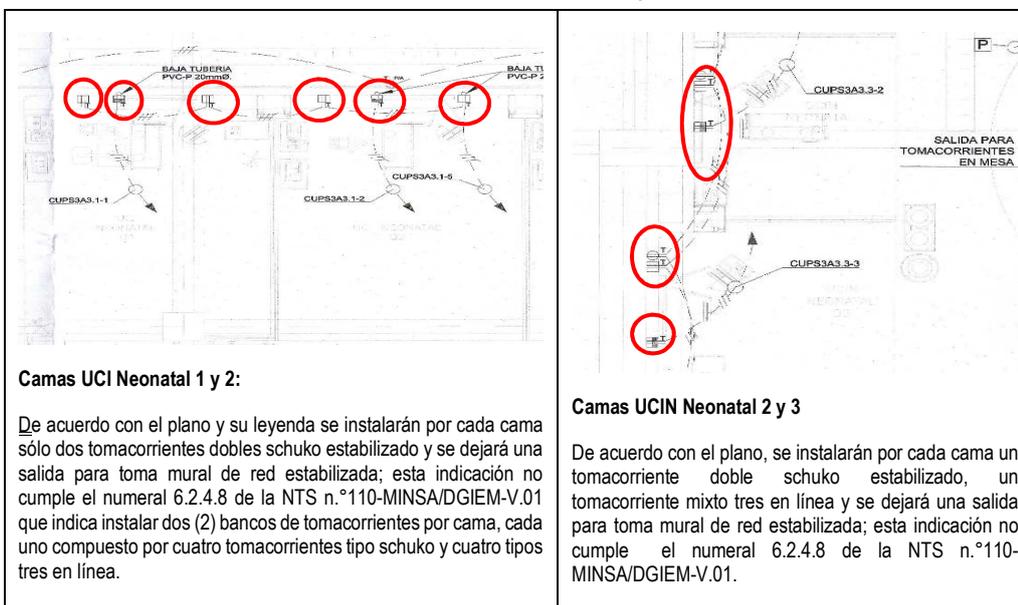
Extracto de los planos de instalaciones eléctricas IE-125 (izquierda) e IE-126 (derecha) correspondientes a la disposición de tomacorrientes en las UCI y UCIN Neonatal

Camas UCI Neonatal 1 y 2:

De acuerdo con el plano y su leyenda se instalarán por cada cama sólo dos tomacorrientes dobles schuko estabilizado y se dejará una salida para toma mural de red estabilizada; esta indicación no cumple el numeral 6.2.4.8 de la NTS n.º 110-MINSA/DGIEM-V.01 que indica instalar dos (2) bancos de tomacorrientes por cama, cada uno compuesto por cuatro tomacorrientes tipo schuko y cuatro tipos tres en línea.

Es de precisar que, respecto a las deficiencias en las instalaciones eléctricas de tomacorrientes, se encuentran pendientes los pronunciamientos del PRONIS.

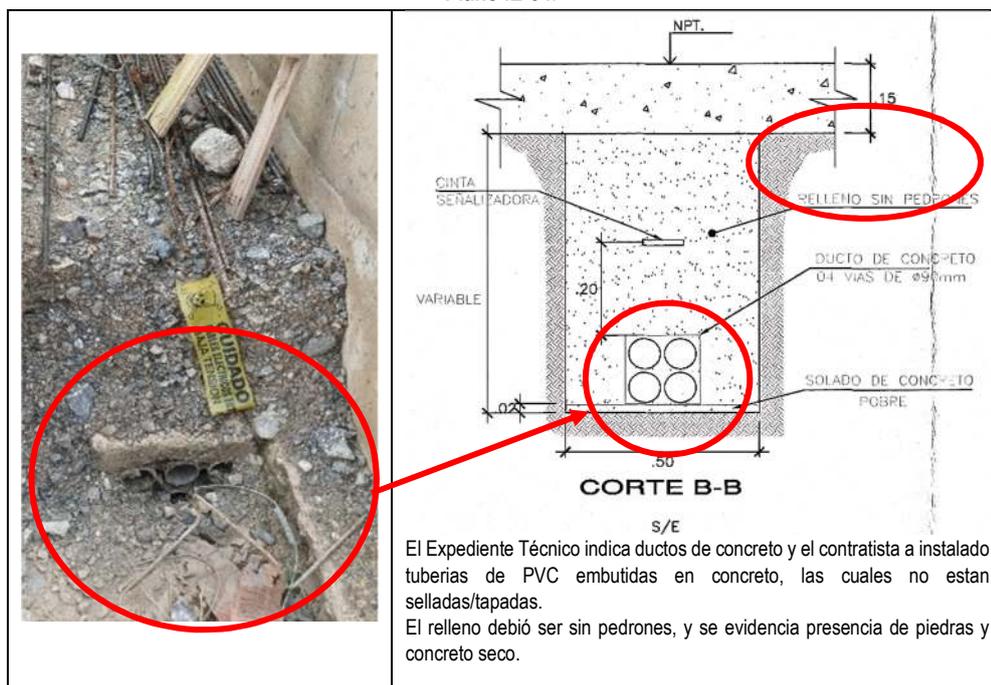
Vista del buzón BZ-1 excavado entre el bloque G y H, y el detalle de la instalación de acuerdo con el Plano IE-04.

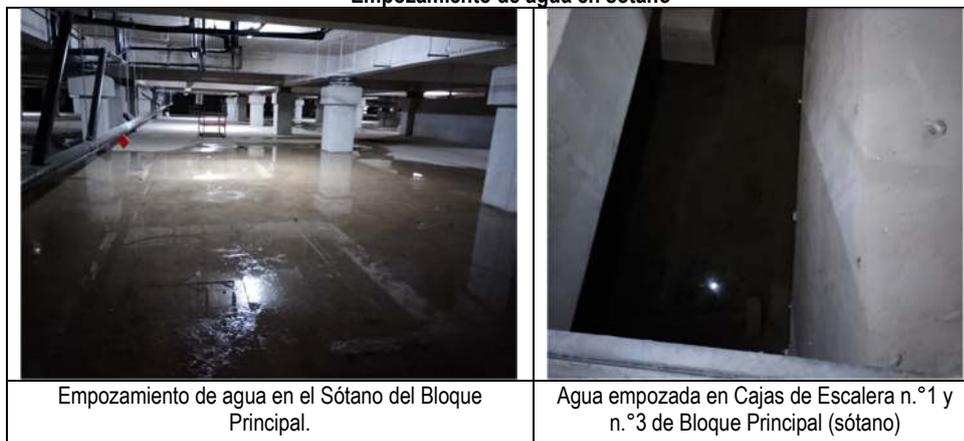
Imagen n.º 4
Empozamiento de agua en sótano

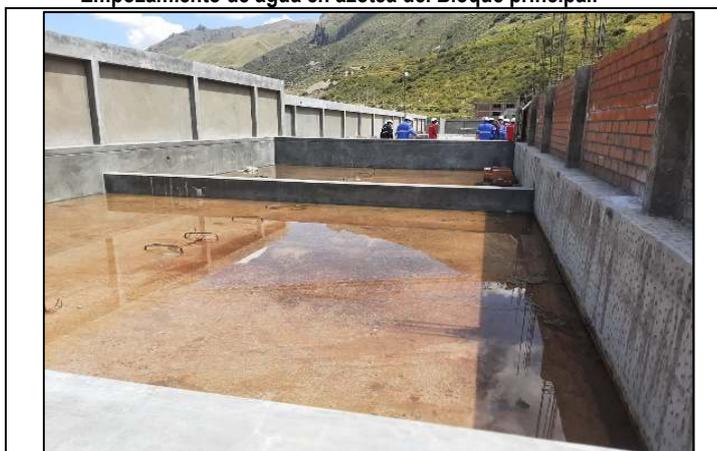
Imagen n.º 5
Empozamiento de agua en azotea del Bloque principal.

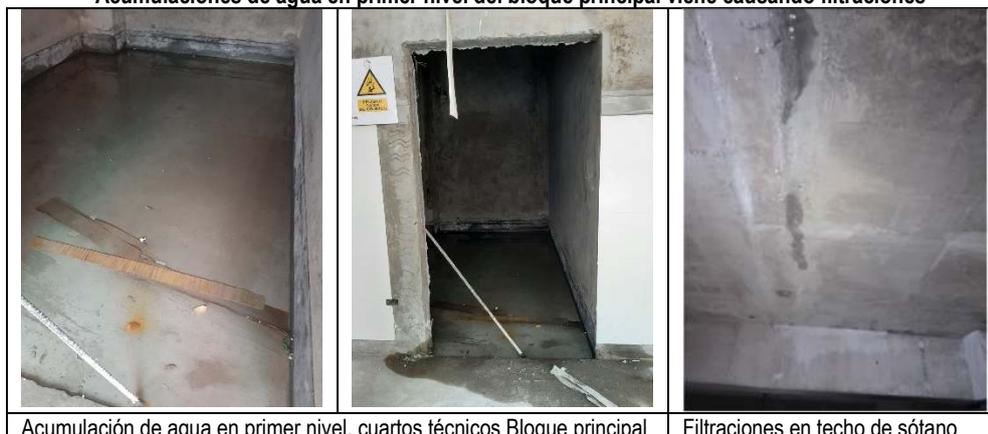
Acumulaciones de agua en primer nivel del bloque principal viene causando filtraciones

Acumulación de agua en primer nivel, cuartos técnicos Bloque principal

Filtraciones en techo de sótano

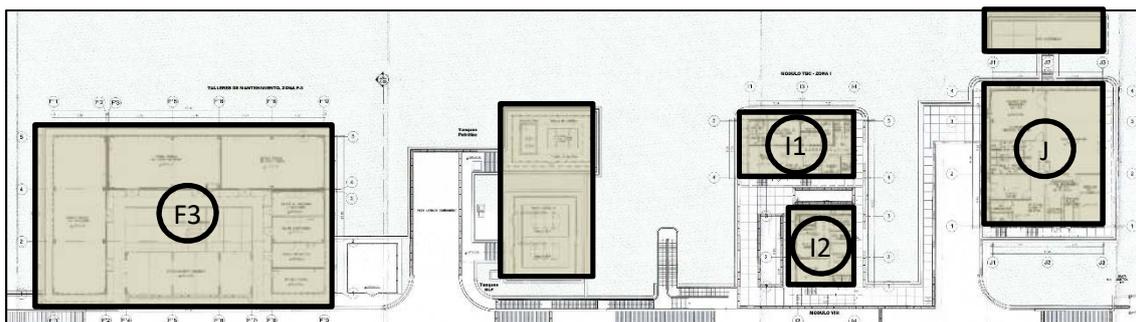
Áreas de las zonas F3, I1, I2 y J que no cuentan con cálculos de iluminación

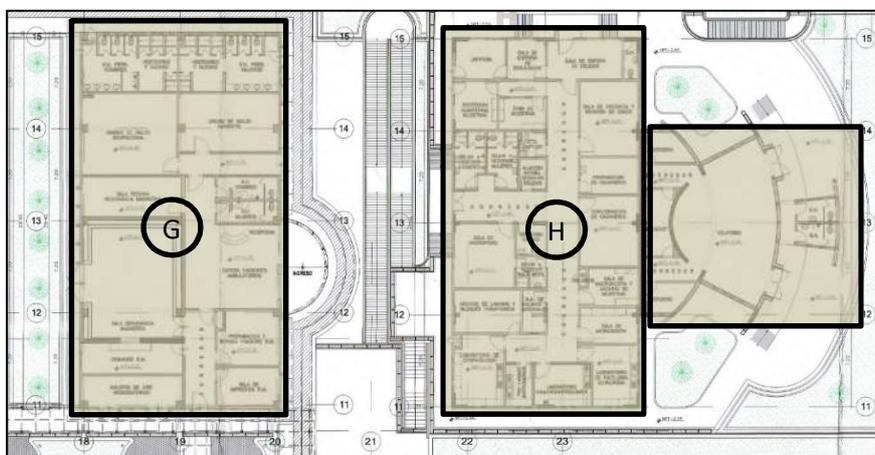
Áreas de las zonas G y H que no cuentan con cálculos de iluminación

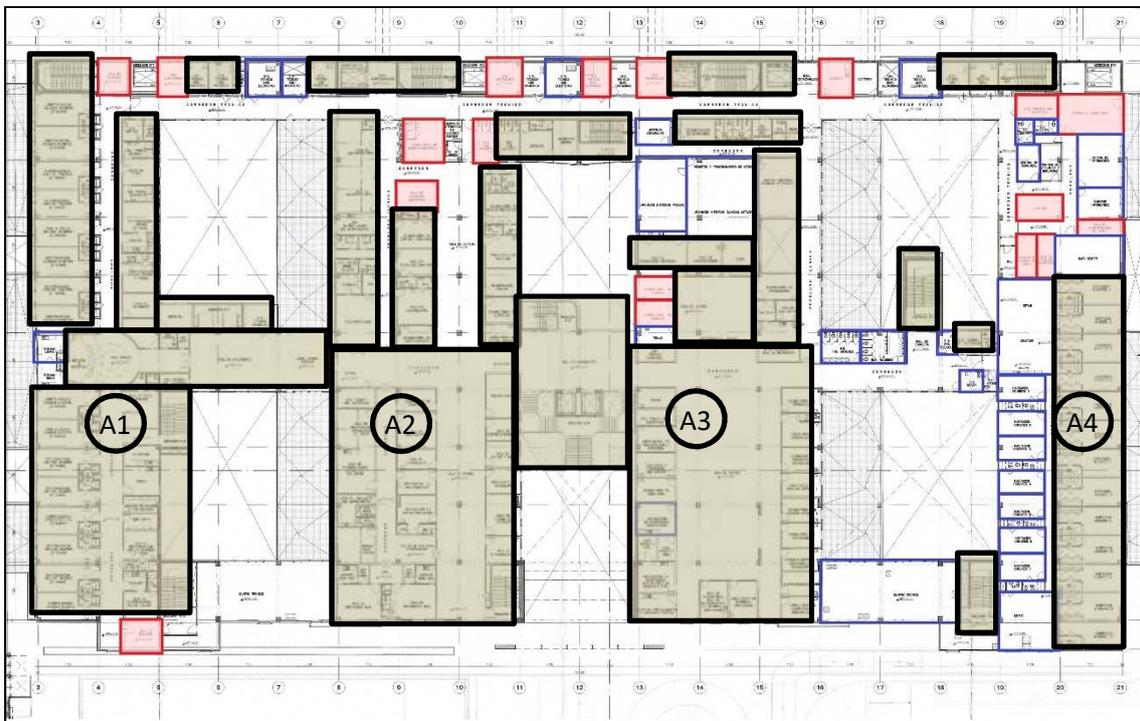
Áreas que no cuentan con cálculos de iluminación

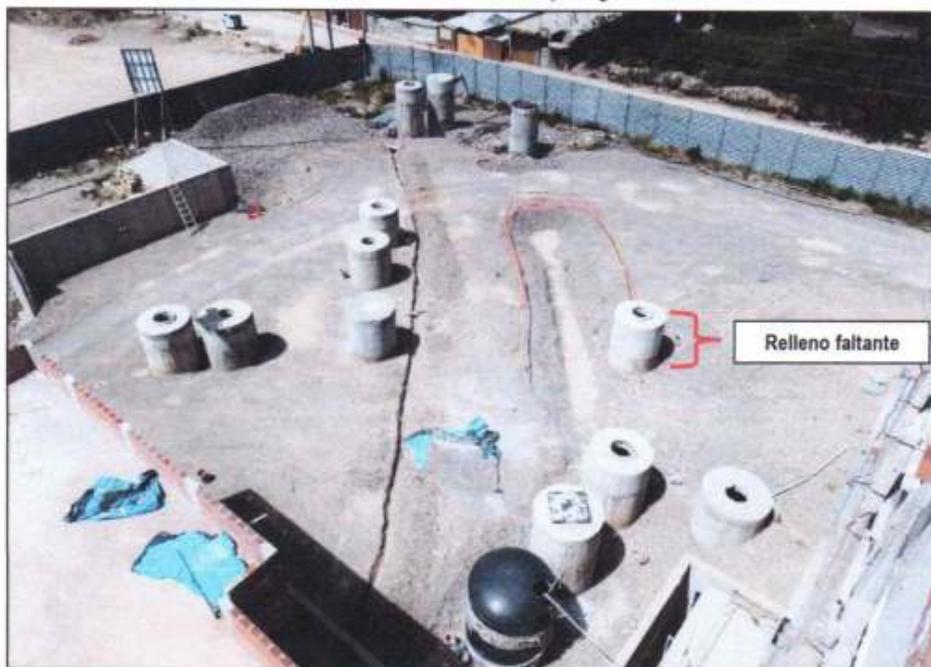
Se observa el relleno faltante, el cual tendría que llegar al nivel de buzones.

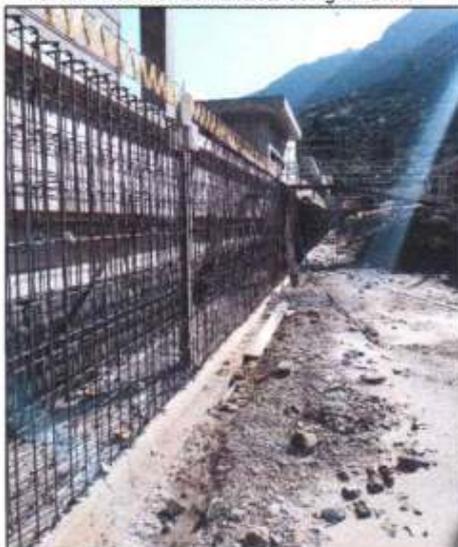
Partida inconclusa de Canaleta de Agua fluvial.

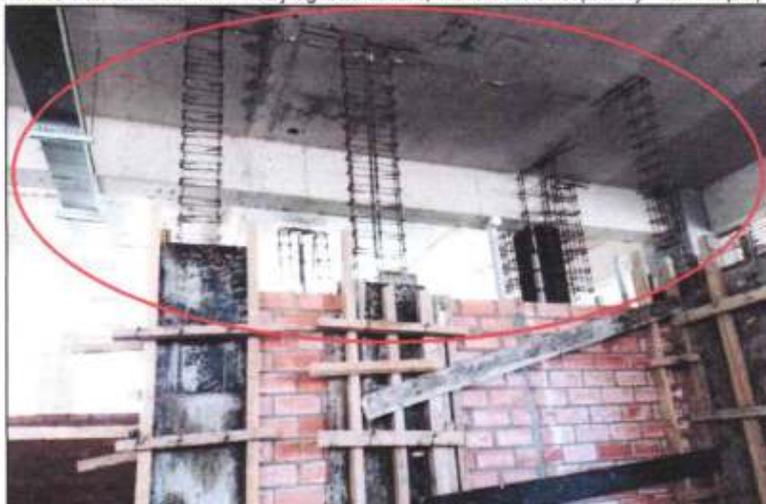
Respecto a las Partidas n.º 02.03.07.01, 02.03.07.02, 02.03.09.01, 02.03.09.02 y 02.03.09.03 de Columnas y Vigas de Amarre, se observó que se encuentran inconclusas en varias zonas, como por ejemplo en los pisos 3 y 4 del Bloque principal, lo cual se muestra a continuación:

Partidas inconclusas de columnas y vigas de amarre, observados en el piso 3 y 4 del Bloque principal.

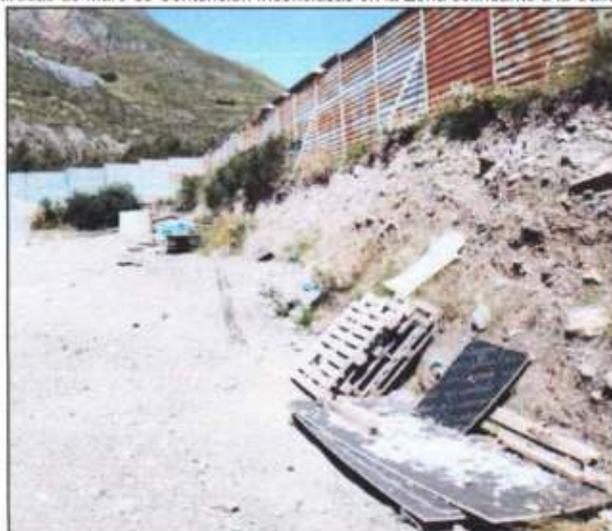
Partidas de Muro de Contención Inconclusas en la Zona colindante a la Calle 4.

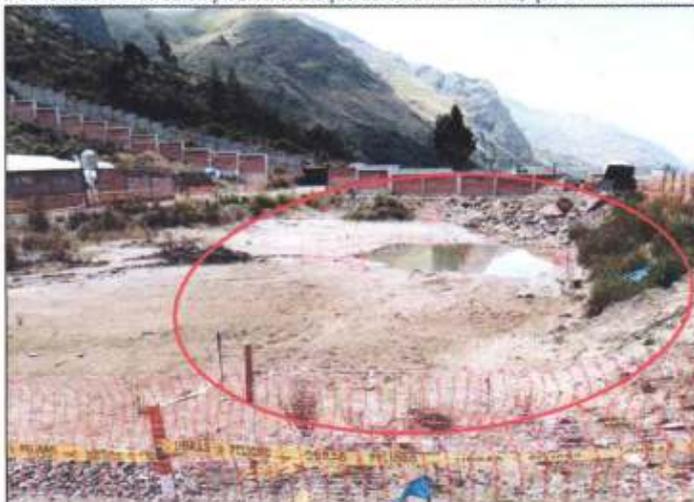
Respecto de las partidas 02.03.01.01, 02.03.01.02, y 02.03.01.03 de Zapatas, se observó que se encuentran inconclusas, dado que aún falta ejecutar el Bloque de Salud Ambiental, como se muestra en la siguiente imagen:

Área de terreno donde se emplazará el Bloque de Salud Ambiental, que aún no se construye

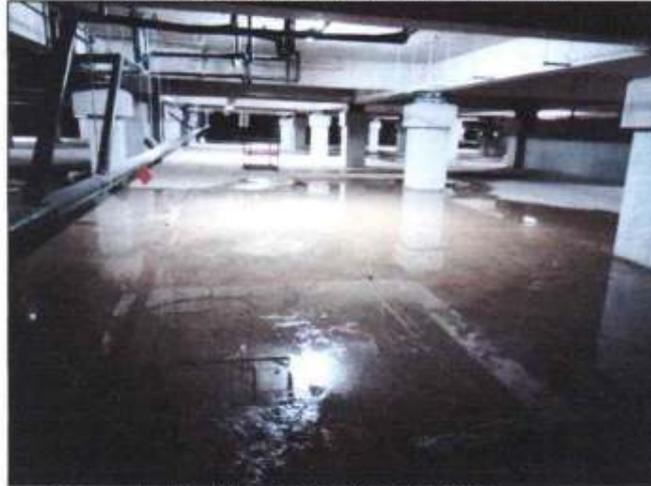
Acumulaciones de agua en el Sótano del Bloque Principal.

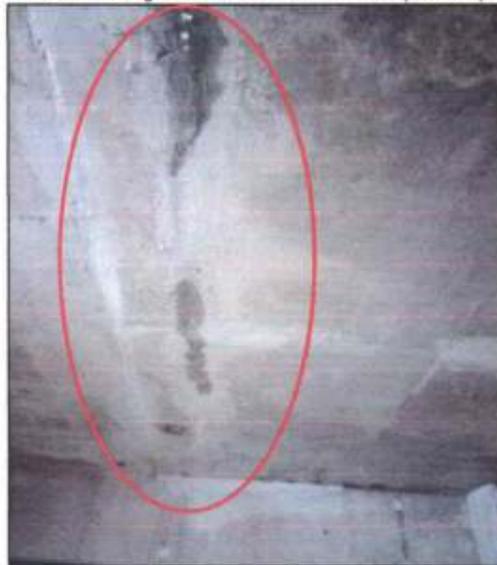
Asimismo, se observaron filtraciones de agua en el techo de sótano del Bloque Principal, como se muestra en la siguiente imagen:

Filtraciones de agua en Techo de Sótano de Bloque Principal

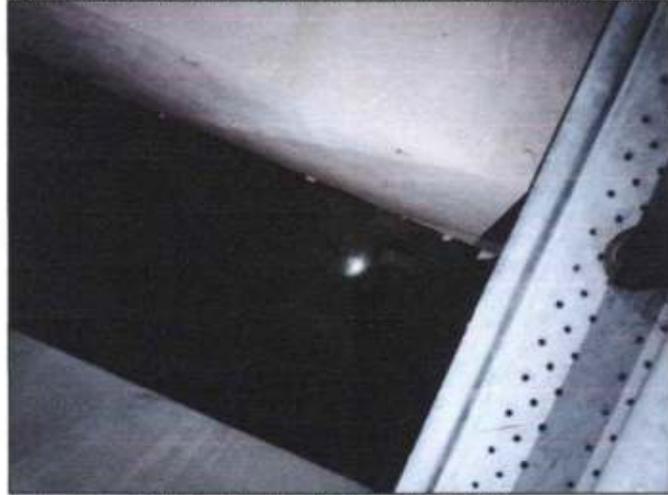
Agua acumulada en Sótano de Cajas de Escalera n.º1 y n.º3 de Bloque Principal

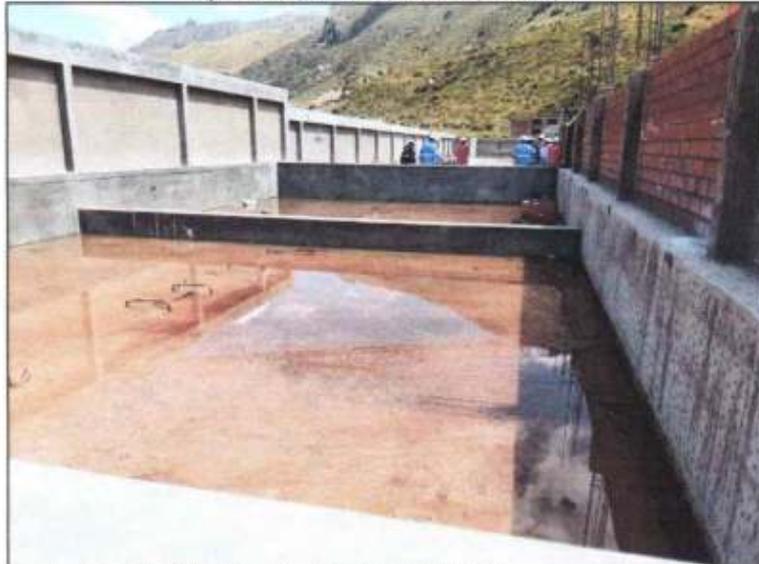
Así mismo, se observó acumulación de agua en Techo de Bloque Principal que no fue drenado, como se observa en la siguiente imagen:

Agua acumulada en Techo de Bloque Principal

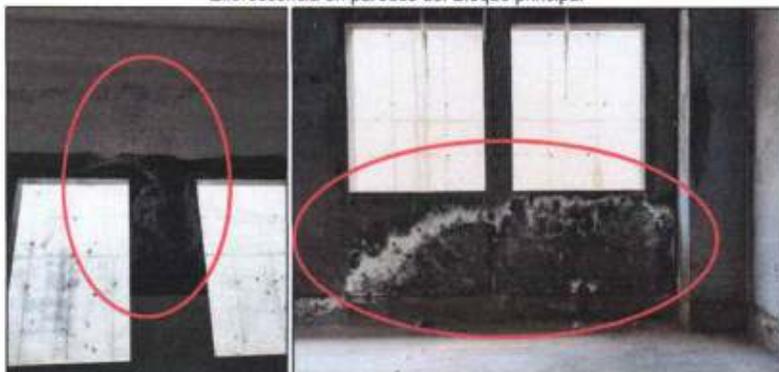
Toma Fotográfica n.º 10
Eflorescencia en paredes del Bloque principal

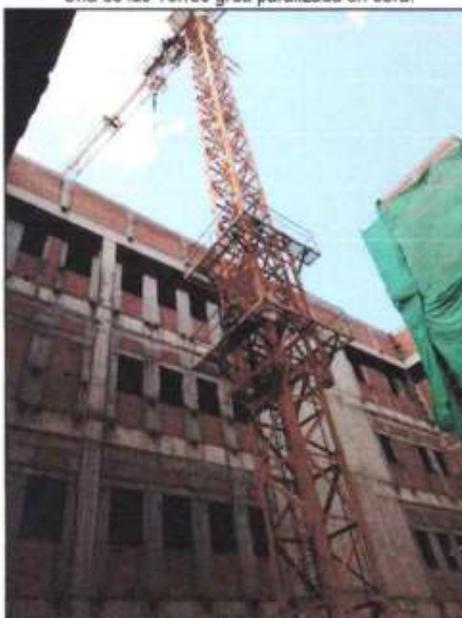
Toma Fotográfica n.º 11
Una de las Torres grúa paralizada en obra.

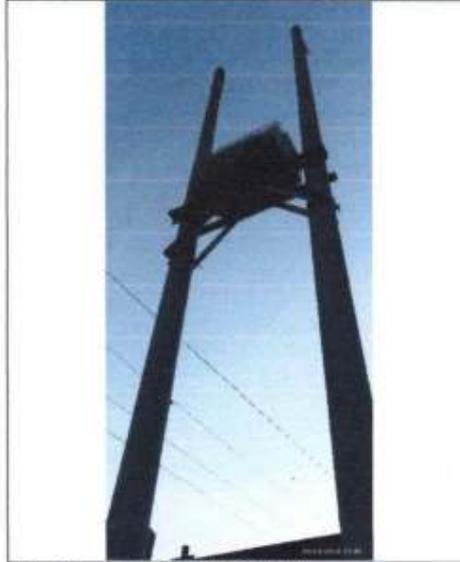
- Transformador de la subestación aérea biposte recién instalado por el concesionario, aún no hay conexión de energía eléctrica provisional para la obra.

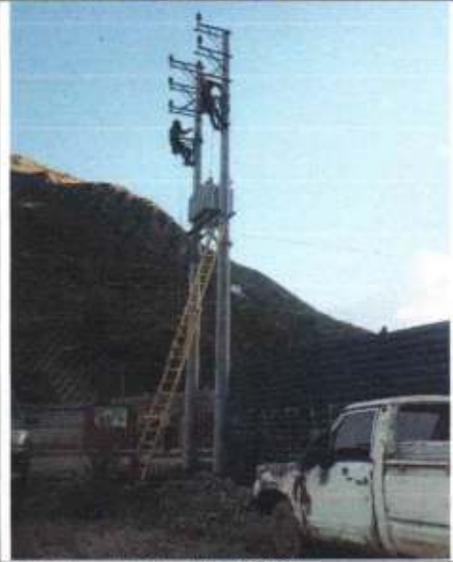
Toma Fotográfica n.º 13

- Personal del concesionario instalando ferretería eléctrica en la subestación aérea biposte, aún no hay conexión de energía eléctrica provisional para la obra.

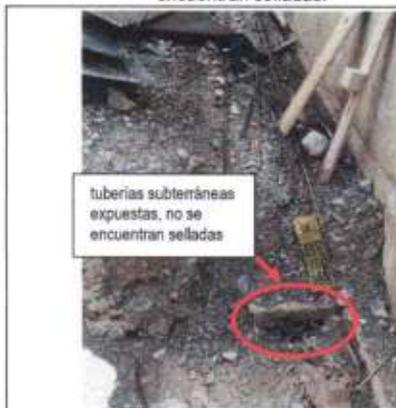
Tuberías enterradas en concreto instaladas entre el bloque G y H (Buzon BZ-1), las cuales no se encuentran selladas.

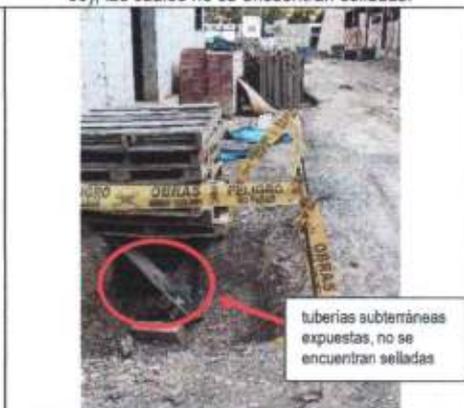
Tuberías enterradas en concreto instaladas al lado del bloque C, correspondientes al buzón Bz2 (Plano IE-09), las cuales no se encuentran selladas.

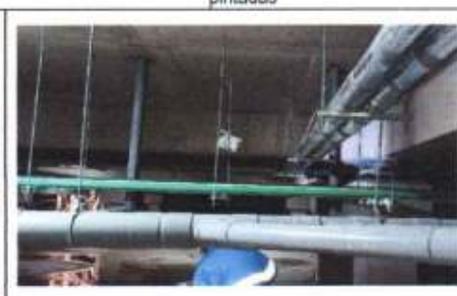
Toma Fotográfica n.º 25
Vista de planta del sótano: Instalación de tuberías mecánicas y sanitarias, estas últimas no se encuentran pintadas

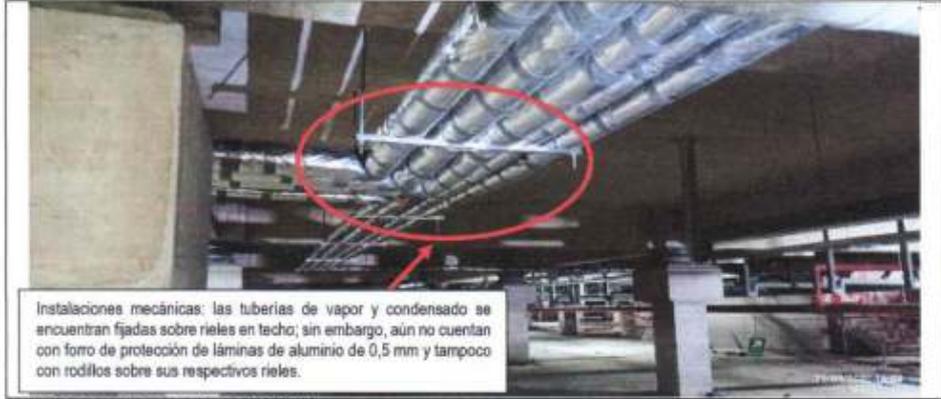
Vista de planta del sótano: Instalación de tuberías mecánicas y sanitarias

Instalaciones mecánicas: las tuberías de vapor y condensado se encuentran fijadas sobre rieles en techo; sin embargo, aún no cuentan con forro de protección de láminas de aluminio de 0,5 mm y tampoco con rodillos sobre sus respectivos rieles.

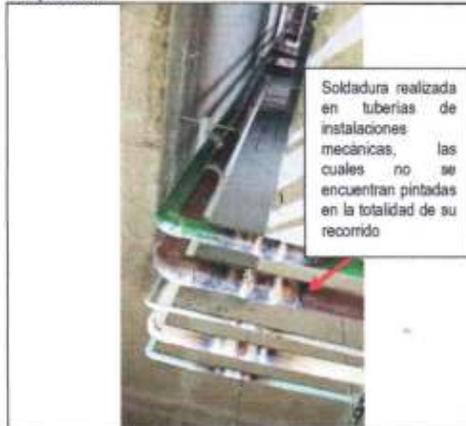
Vista del montante desde el sótano hasta los cuartos técnicos de instalaciones mecánicas en los pisos superiores

Soldadura realizada en tuberías de instalaciones mecánicas, las cuales no se encuentran pintadas en la totalidad de su recorrido

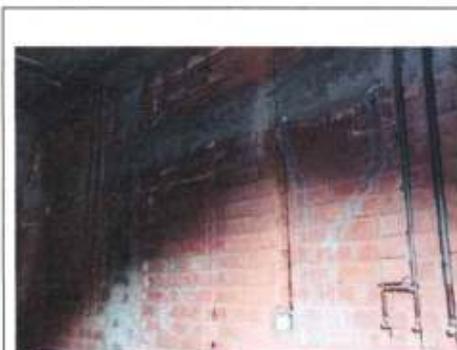
Toma Fotográfica n.º 37
Tercer piso: UCIN Neonatal

La instalación de tuberías eléctricas, comunicaciones y mecánicas se encuentran en la etapa de trazado, condición que se repite en todo el tercer piso.

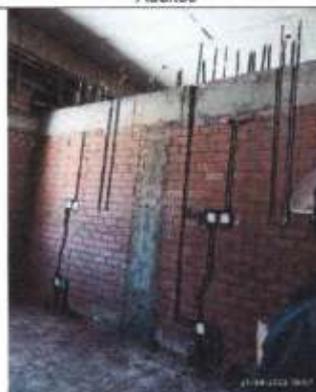
Toma fotográfica n.º38
Cuarto piso: Zona de Hospitalización Cirugía General
Adultos

La instalación de tuberías eléctricas y de comunicaciones están sólo a nivel de pared, no se conectan a las bandejas sobre techo.

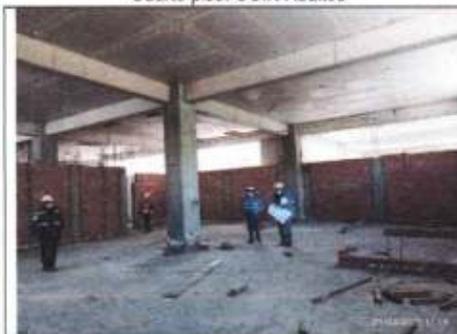
Toma Fotográfica n.º 39
Cuarto piso: UCIN Adultos

No hay avance en la instalación de tuberías y bandejas eléctricas, comunicaciones y mecánicas a nivel de techo y paredes, condición que se repite en casi todos los ambientes del cuarto nivel

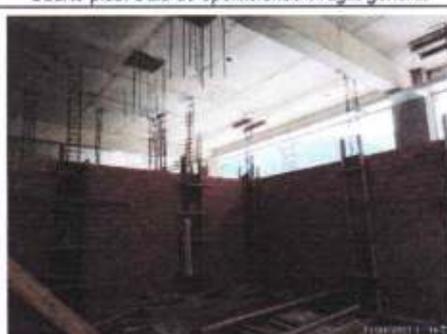
Toma fotográfica n.º40
Cuarto piso: Sala de operaciones cirugía general

No hay avance en la instalación de tuberías y bandejas eléctricas, comunicaciones y mecánicas a nivel de techo y paredes.

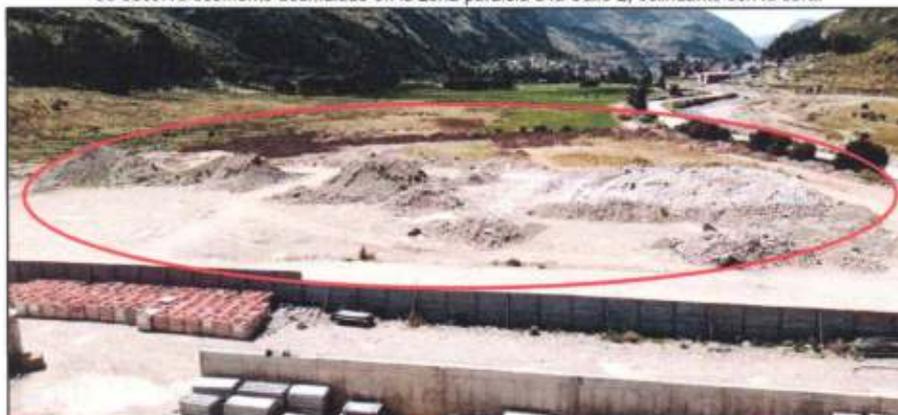
Se observa desmote acumulado en la zona paralela a la Calle 2, colindante con la obra.

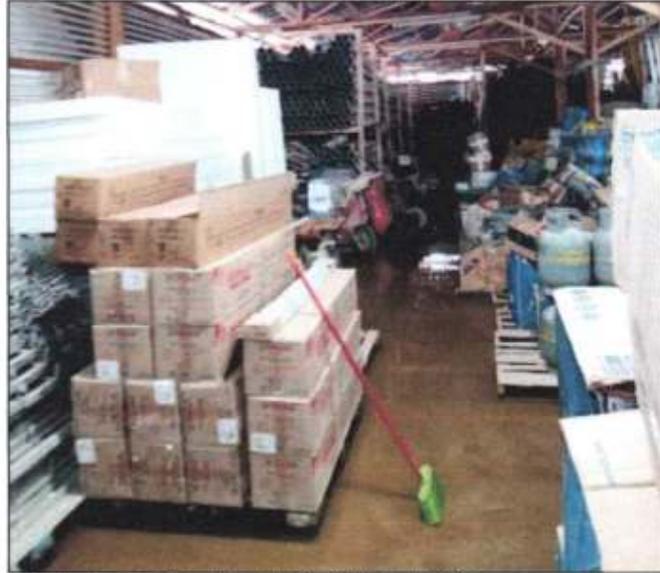
Toma fotográfica n.º42
Se observa agua acumulada en piso del almacén
