**INFORME DE HITO DE CONTROL
N° 032-2022-OCI/5303-SCC**

**EJECUCIÓN DE LA OBRA ETAPA II “MEJORAMIENTO Y
AMPLIACIÓN DEL SISTEMA INTEGRAL DE AGUA POTABLE
Y SANEAMIENTO EN LAS LOCALIDADES DE COATA,
SUCASCO Y ALMOZANCHE, DISTRITO DE COATA-PUNO-
PUNO” CUI 2188775**

HITO DE CONTROL N° 7 - EJECUCIÓN DE OBRA

**PERÍODO DE EVALUACIÓN
DEL 16 AL 20 DE MAYO DE 2022**

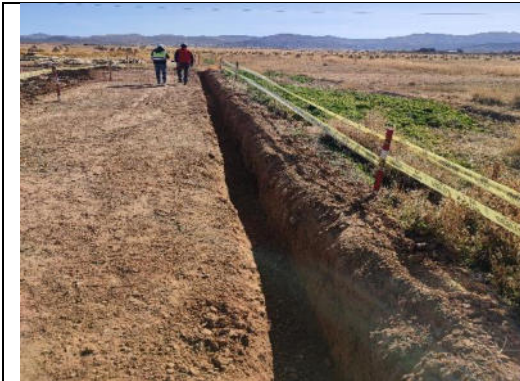
Vista fotográfica N° 5.- Excavación de zanja en terreno natural en lado derecho del cerco perimétrico; sin ejecución de actividades sucesoras al término de la visita de constatación- 20.05.22.

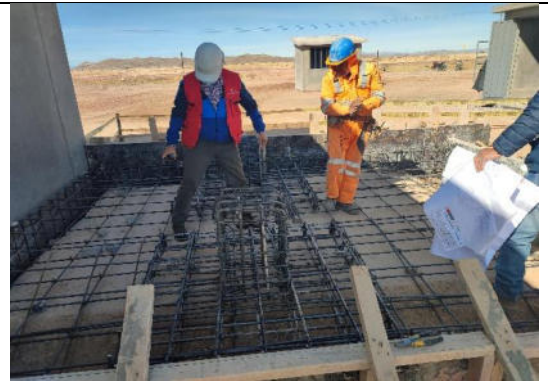
Vista fotográfica N° 6.- Constatación de dimensiones en armado de mallas de refuerzo en cimentación para planta compacta de agua potable - 20.05.22.

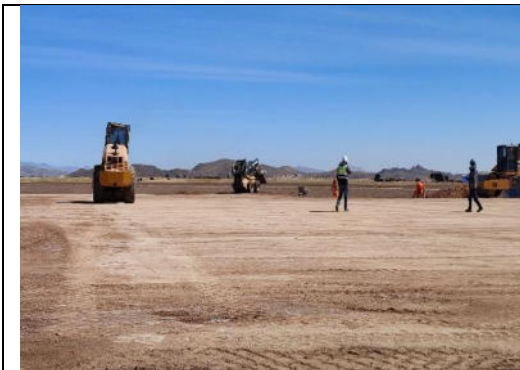
Vista fotográfica N° 7.- Conformación de la plataforma de transferencia en la PTAR - 17.05.22.

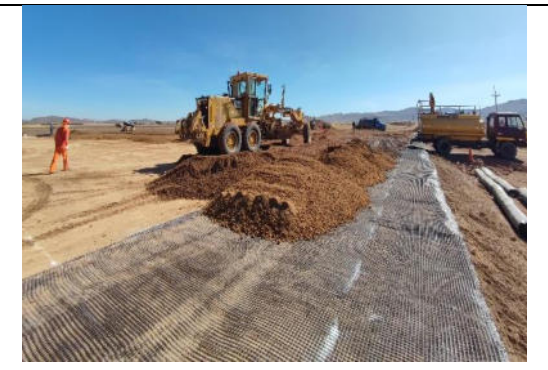
Vista fotográfica N° 8.- Tendido de material sobre la geomalla uniaxial - 17.05.22.

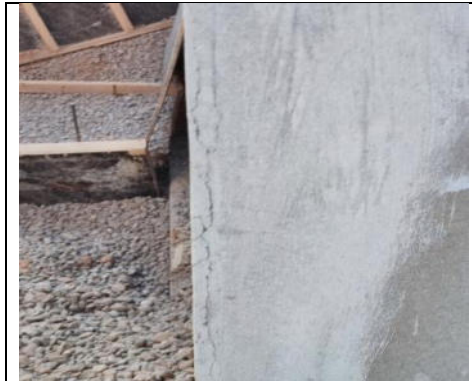
Vista fotográfica N° 29: Presencia de fisuras en revestimiento de columna esquinera de caseta de estación de bombeo -19.05.22.

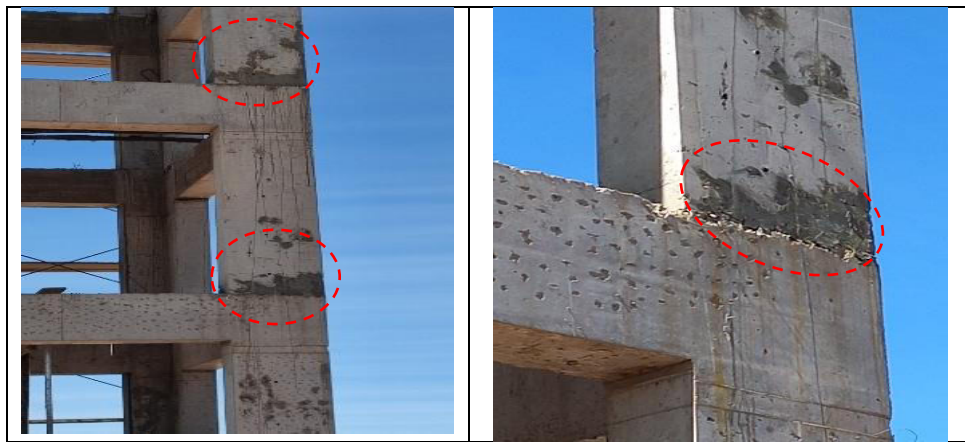
De la inspección realizada a la construcción del reservorio elevado de 50 m³ de capacidad de almacenamiento, ubicado en la localidad de Almozanche, se constató la ejecución de partidas de revestimiento exterior en la cuba, columnas y vigas de la estructura, correspondiente a la cara externa del lado este. Asimismo, se observó que, en la base de las columnas de las otras tres caras de la estructura, y en base de la cuba se aprecian manchas de color oscuro, que denotarían la ejecución de resanes, las cuales habrían sido realizados con la finalidad de cubrir las “cangrejeras”, producto de una mala ejecución de encofrados y/o inadecuada colocación de la mezcla de concreto (mezcla fluida o inadecuado vibrado, etc.), situación que se muestra en las vistas fotográficas N^{os} 30, 31, 32 y 33.

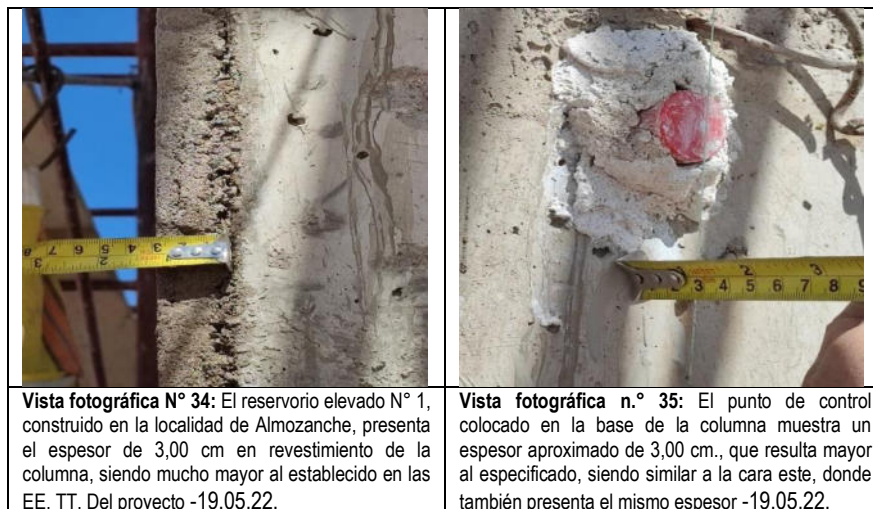
En el REP-01, se viene ejecutando la partida de revestimiento en la cara este de la cuba, columnas y vigas del reservorio, donde se constata que, el espesor del revestimiento es mayor a lo indicado en las especificaciones técnicas del expediente técnico aprobado, en la que se especifica el espesor de 1,5 cm; resultando que dicho revestimiento es el doble de lo especificado, lo cual podría incidir en el desprendimiento de la mezcla por efectos de su propio peso y dejando al descubierto el elemento estructural, el detalle se presenta en el las vistas fotográficas N°s 34 y 35:

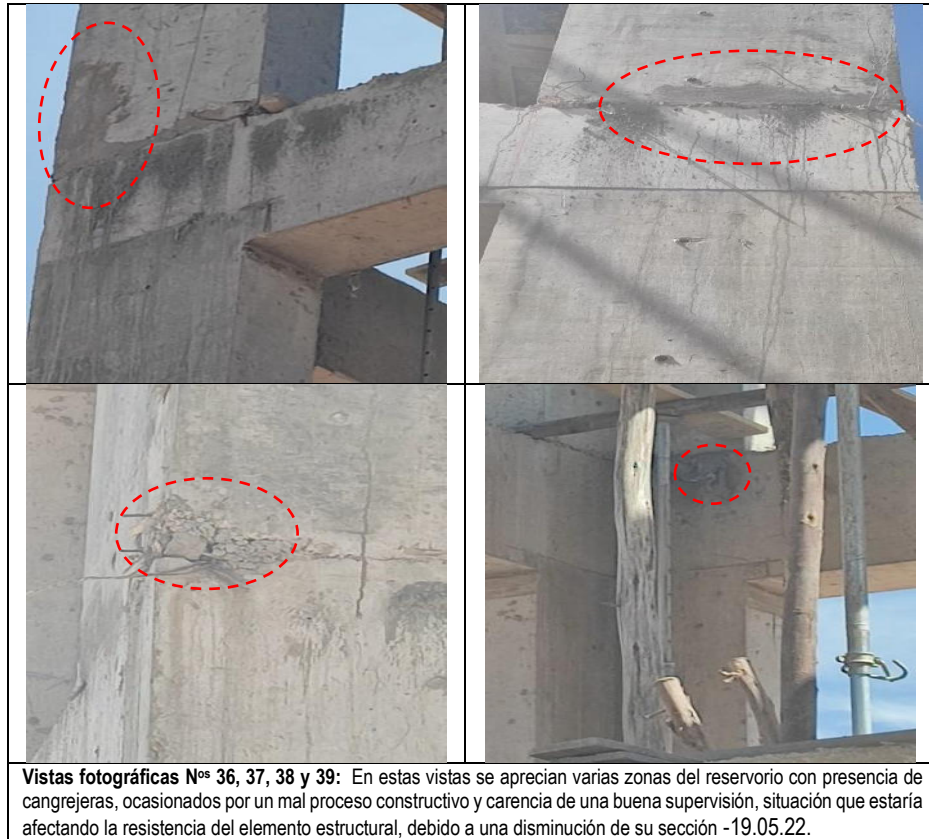
El REP-02 se encuentra sin ejecución, no se advierte la presencia de personal obrero, sin embargo, en la inspección realizada se observa la presencia de manchas oscuras en la base de las columnas, en los diferentes niveles, lo cual indica que, en dichas zonas se habrían formado "cangrejeras" en el proceso de colocación del concreto, y estas habrían sido resanadas con mezcla de cemento-arena para disimular el defecto, lo que se evidencia en el cambio de color del concreto, el detalle se presenta en el las vistas fotográficas N°s 36, 37, 38 y 39.

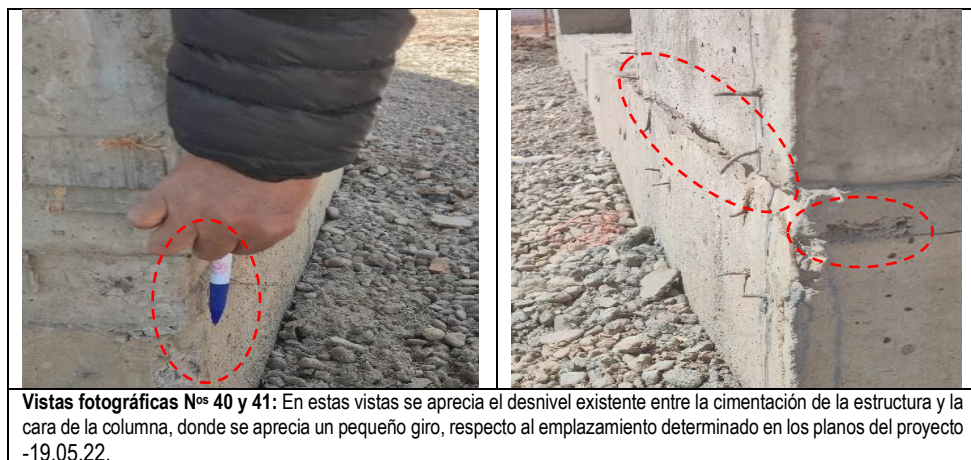
Se observa desnivel entre la cara de las columnas y el elemento estructural de la cimentación, probablemente a un mal control topográfico en la ejecución de la partida de trazo y replanteo, situación que habría obligado al contratista, a que durante la ejecución de la super estructura (columnas y vigas), se haya tenido que girar levemente a fin de que coincida con las coordenadas establecidas en los planos del proyecto. Situación que revela, la escasa participación de la supervisión en el control y aseguramiento de la calidad de las estructuras del sistema, el detalle se presenta en el las vistas fotográficas N°s 40 y 41.

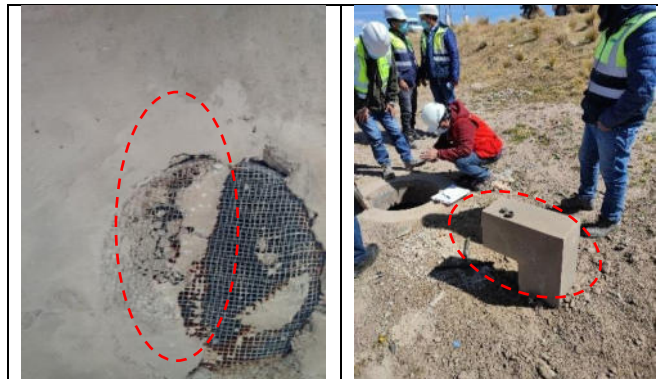
De la inspección a la cámara de válvula de aire N° 02-DN 50 mm, de la línea de impulsión de agua, ubicado en la localidad de Almozanche (lado derecho de la vía asfaltada Coata - Capachica), se observa que, la tubería de salida del sistema de ventilación se encuentra protegida con una malla del tipo “mosquitero”, la cual se encuentra parcialmente cubierta con concreto, impidiendo su normal funcionamiento. Similar situación sucede en la cámara de válvula de aire N° 03-DN 50 mm, tal como se detallan las vistas fotográficas N°s 44 y 45:

Vistas fotográficas N°s 44 y 45: El sistema de ventilación de las válvulas de aire N° 02 y 03 del sistema de impulsión de agua, se encuentran parcialmente cubiertas con concreto, impidiendo su funcionamiento efectivo -18.05.22.

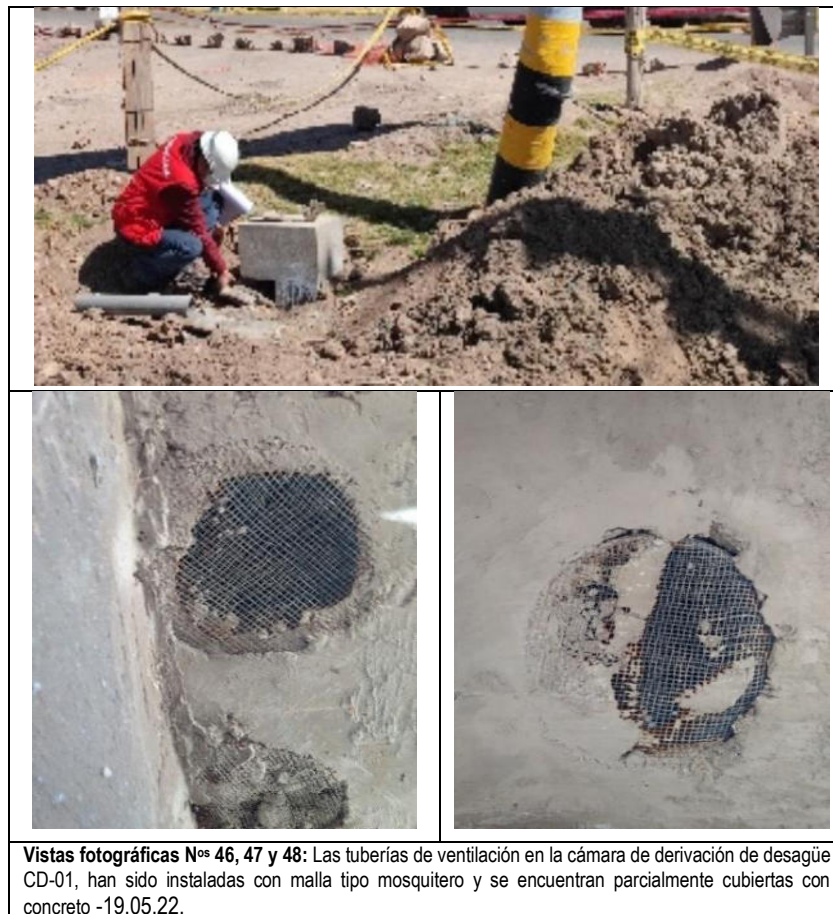
De la inspección a la cámara de derivación del sistema de desagüe, que deriva las aguas residuales provenientes de la localidad de Coata, y conduce hacia la planta de tratamiento del sistema (PTAR-02); se constata que en éste frente no se ejecuta ninguna actividad, sin embargo se observa que, en las salidas del sistema de ventilación (tubería PVC Ø 4"), se ha instalado una malla de protección para evitar el ingreso de animales pequeños, la misma que se encuentra parcialmente tapada con mezcla de concreto, que impide cumplir con la eficiencia de trabajo, de acuerdo a lo previsto en los planos del proyecto. El material utilizado corresponde a una malla tipo mosquitero de ranuras bastante tupidas; cuyo detalle se muestra en las vistas fotográficas N^{os} 46, 47 y 48.

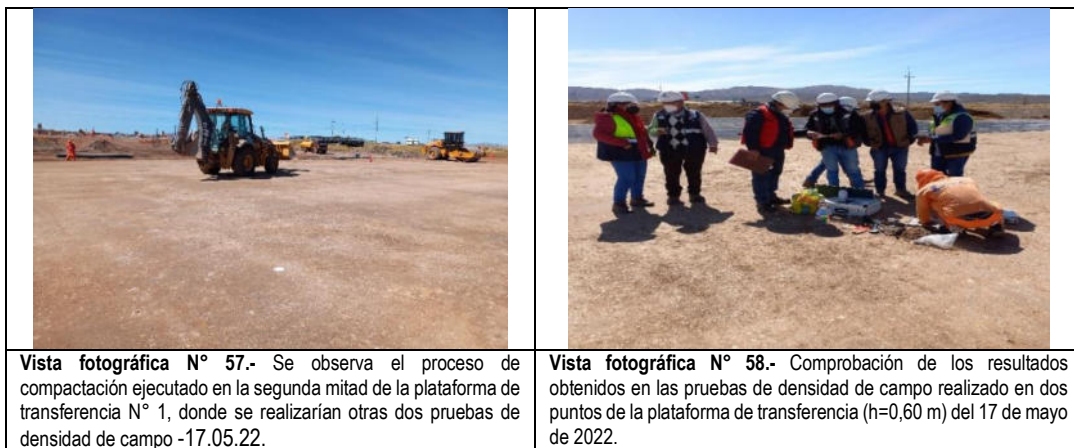
Al respecto, durante la visita de inspección a la (PTAR) realizada por la comisión de control, el 17 de mayo de 2022, se pudo advertir que, el contratista venía ejecutando trabajos de conformación y compactación de la plataforma de transferencia, correspondiente a la tercera capa, siendo la altura total de la plataforma N° 1 de 0,70 m; asimismo, se advirtió que se venían realizando dos (2) pruebas de densidad de campo, mediante el método del cono de arena, las mismas que correspondían a la tercera capa de la plataforma de transferencia para una altura de 0,60 m y con una cota del terreno en 3 813,10 m.s.n.m. (vistas fotográficas N°s 57, 58, 59 y 60)

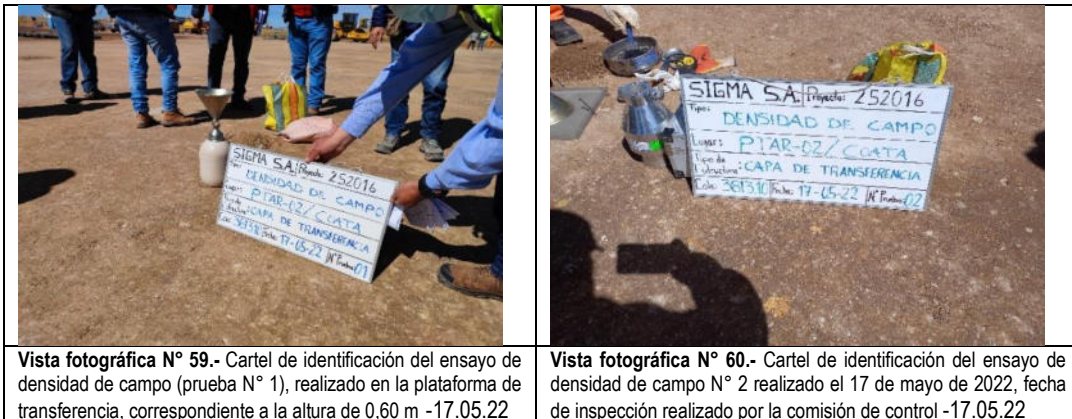
Vista fotográfica N° 59.- Cartel de identificación del ensayo de densidad de campo (prueba N° 1), realizado en la plataforma de transferencia, correspondiente a la altura de 0,60 m -17.05.22

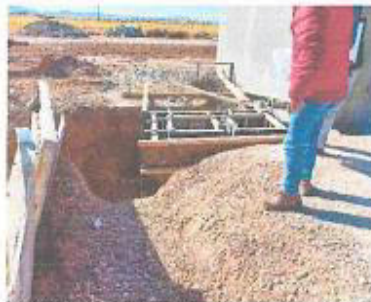
Vista fotográfica: Encofrado de cámara de rebose sin cinta de señalización y malla de seguridad.

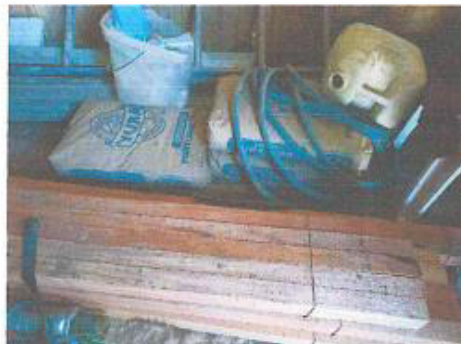
Vista fotográfica: Listones de madera que no corresponderían al tipo tornillo. Nótese tres bolsas de cemento apoyados en el terreno natural.

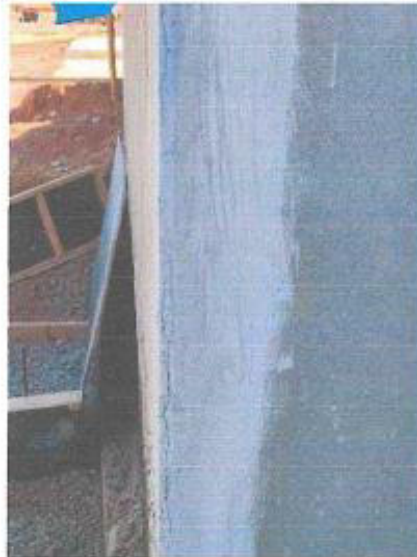
Vista fotográfica: Fisuramiento de revestimiento de la caseta de bombeo.

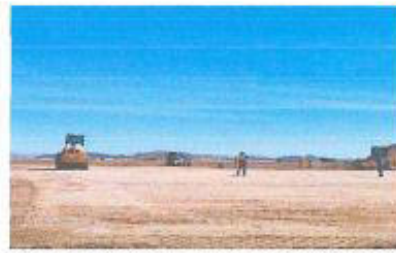
Vista fotográfica: Conformación de capa de transferencia en la PTAR; nótese la falta de vigia para el control de trabajos de maquinaria.

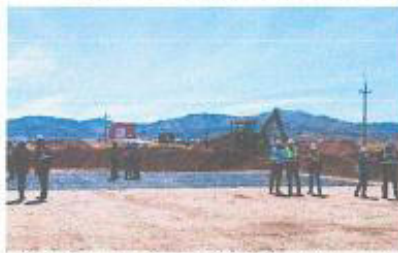
Vista fotográfica: Plataforma de la PTAR; nótese que no se cuenta con cerco perimétrico.

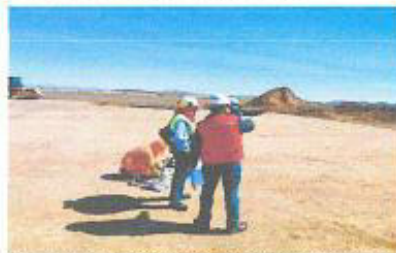
Vista fotográfica: Plataforma de la PTAR; nótese que no se cuenta con cerco perimétrico.

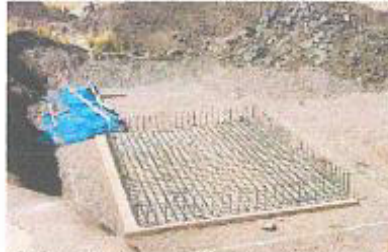
Vista fotográfica: Barras verticales de la malla de acero sin capuchones – lado derecho; nótese que este frente está sin personal obrero.

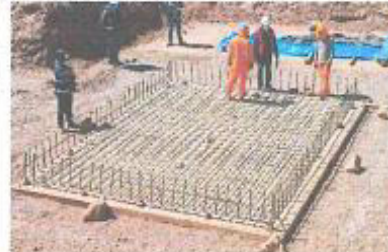
Vista fotográfica: Barras verticales de la malla de acero sin capuchones – lado izquierdo; nótese presencia de dos operarios en este frente.

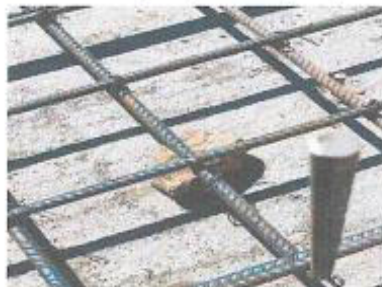
Vista fotográfica: Piedra irregular usada como dado de concreto para separación de malla de acero – base lado derecho.

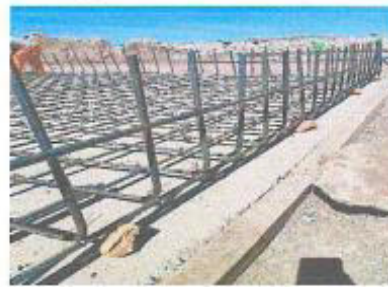
Vista fotográfica: Piedras irregulares usadas como dados de concreto para separación de malla de acero – base lado izquierdo.

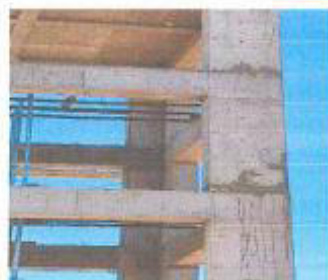
Vista fotográfica: Resane en base de columnas del reservorio 1.

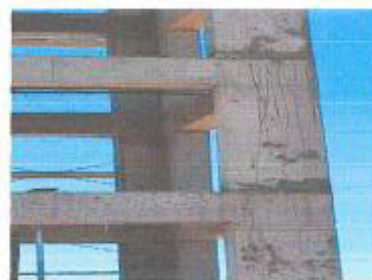
Vista fotográfica: Resane en base de columnas del reservorio 1.

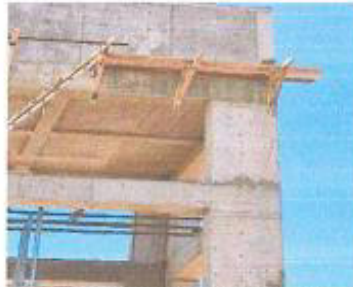
Vista fotográfica: Cangrejera en base de la cisterna elevada.

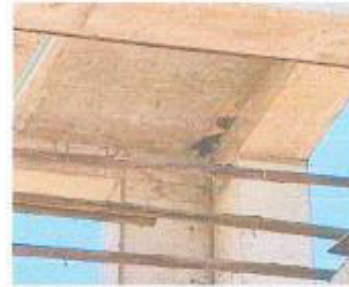
Vista fotográfica: Detalle de cangrejera en base de la cisterna elevada.

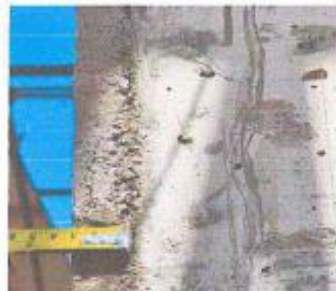
Vista fotográfica: Espesor de tarrajeo de columna en la cisterna 1.

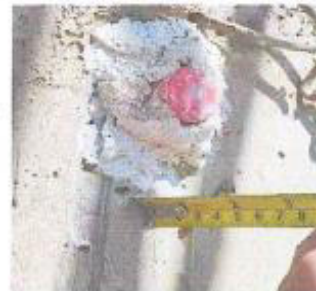
Vista fotográfica: Espesor de tarrajeo de columna en la cisterna 1.

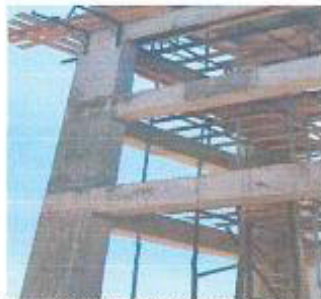
Vista fotográfica: Resane de columnas en la cisterna 2.

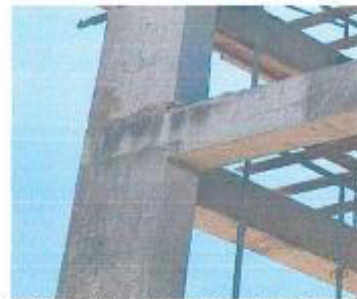
Vista fotográfica: Detalle de resane de columna en la cisterna 2.

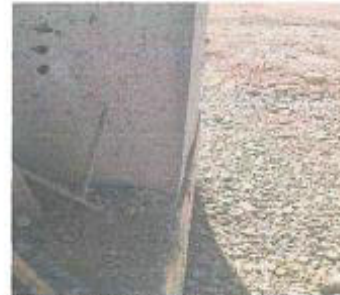
Vista fotográfica: Detalle de resane de columna en la cisterna 2.

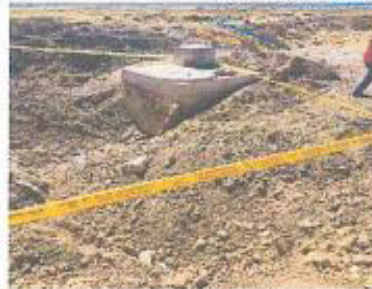
Vista fotográfica: Estructura CP 1 sin relleno en uno de sus costados.

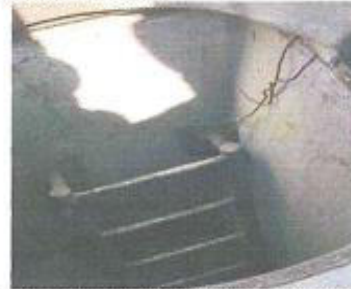
Vista fotográfica: Escalera de gato pendiente de instalación en la estructura.

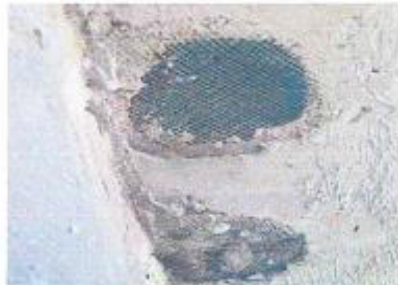
Vista fotográfica: Salida de ventilación con malla tipo mosquetero; nótese que una de ellas se encuentra cubierta por concreto.

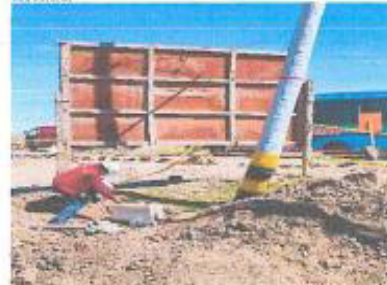
Vista fotográfica: poste de concreto quebrado ubicado al costado de la estructura CP 1.

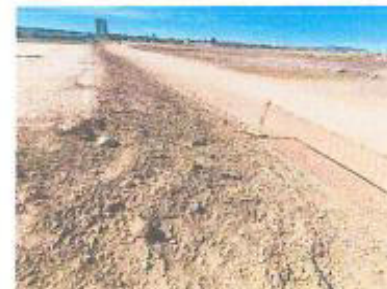
Vista fotográfica: Tramo con malla de seguridad; nótese que un lado no cuenta con mallas de seguridad.

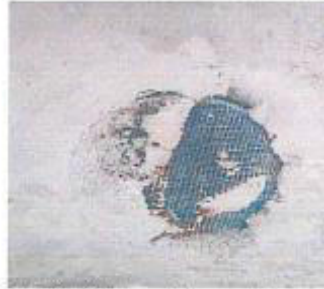
Vista fotográfica: Salida de ventilación con malla tipo mosquetero; nótese que se encuentra cubierta por concreto.

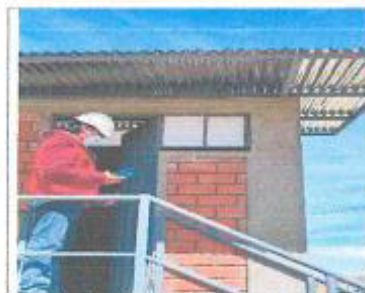
Vista fotográfica: Ventana metálica menor al vano.

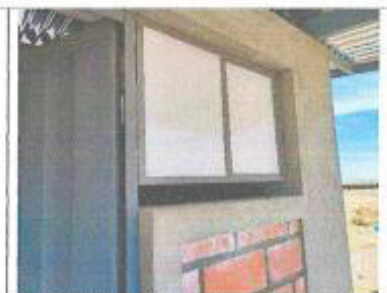
Vista fotográfica: Detalle de ventana metálica menor al vano; nótese el espacio entre ellos.

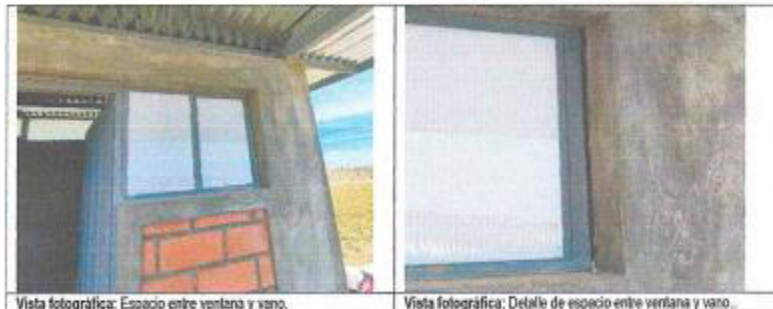
Vista fotográfica: Espacio entre ventana y vano.

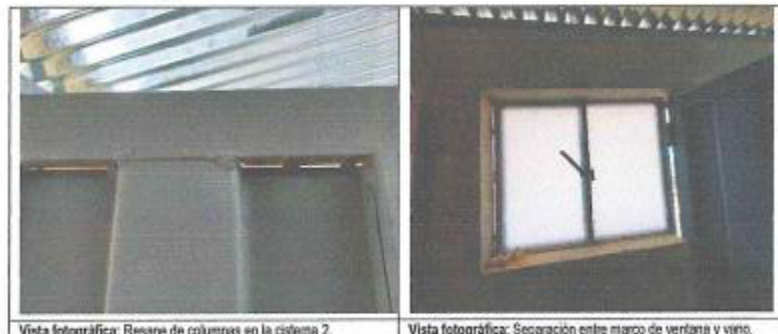
Vista fotográfica: Resaca de columnas en la cisterna 2.

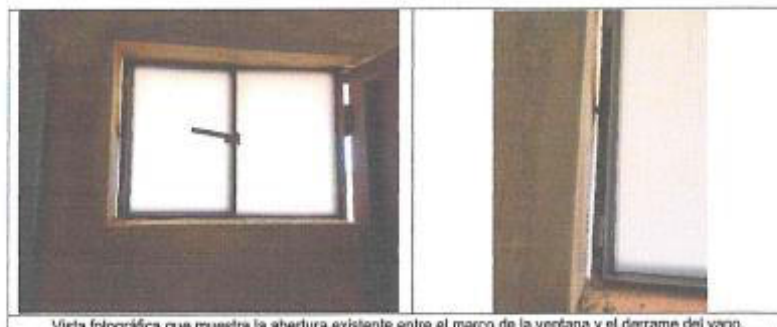
Vista fotográfica que muestra la abertura existente entre el marco de la ventana y el derrame del vano.

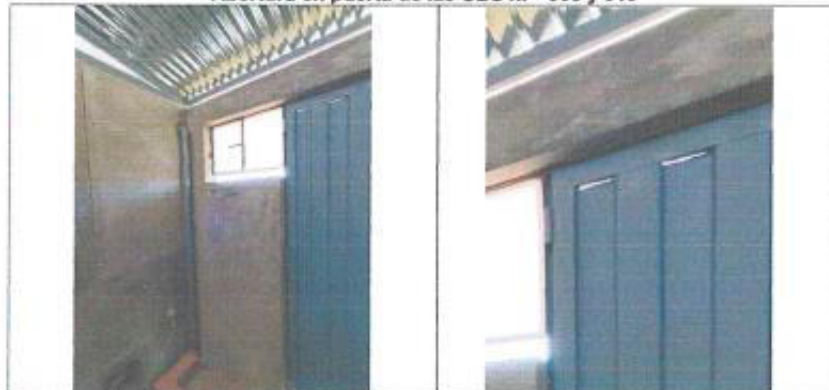
Vista fotográfica que muestra la abertura existente entre la plancha acanalada de la puerta y el ángulo del marco superior.

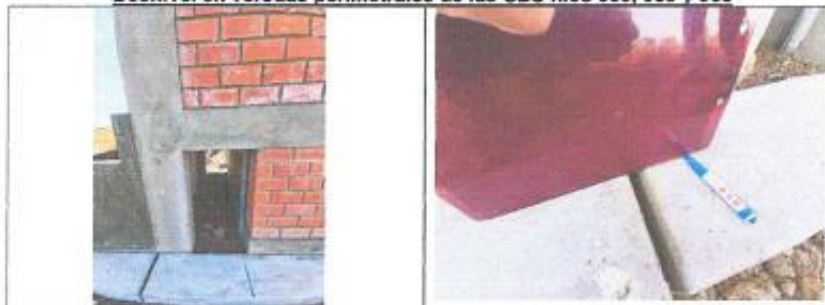
Vista fotográfica que muestra el desnivel existente entre dos tramos de vereda perimetral ($h=0.01m$), separadas por la junta de dilatación.

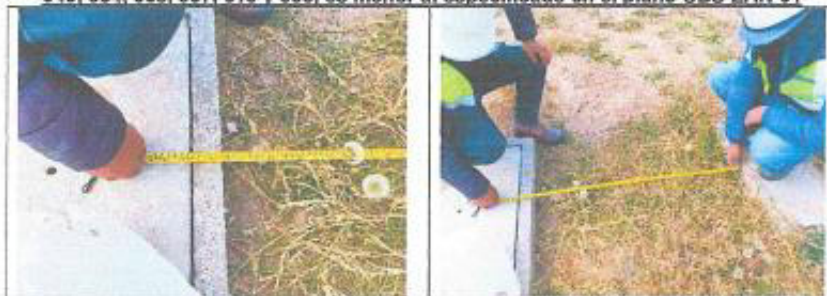
- 5) En seis (6) UBS, la instalación de las cajas de registro del sistema de desagüe de las UBS, que derivan las aguas residuales hacia la zanja de infiltración, tienen una separación de 1,00 m, medido entre las caras exteriores de las cajas, debiendo ser la separación mínima de 1,50 m, tal como se señala en el plano UBS-ZAN-01 "Replanteo: Sistema de disposición de las aguas residuales Zanja de Infiltración" (vistas fotográficas N°s 55 y 56).

Vista fotográfica que muestra la distancia existente entre cajas de registro del sistema de desagüe ($d=1.00 m$).
