**INFORME DE HITO DE CONTROL**  
**N° 079-2022-OCI/5303-SCC**

**PROYECTO DE INVERSIÓN: “CREACIÓN DE LOS SISTEMAS  
DE AGUA POTABLE DEPENDIENTES DEL RESERVORIO N-31  
Y ALCANTARILLADO SANITARIO DEL DISTRITO DE CERRO  
COLORADO, PROVINCIA, DEPARTAMENTO Y REGIÓN DE  
AREQUIPA” - CUI N° 2331087**

**HITO DE CONTROL N° 2 - EJECUCIÓN DE OBRA**

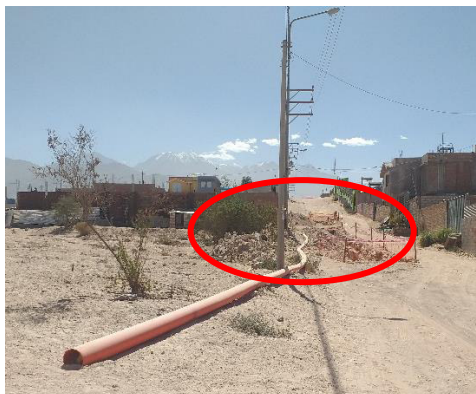
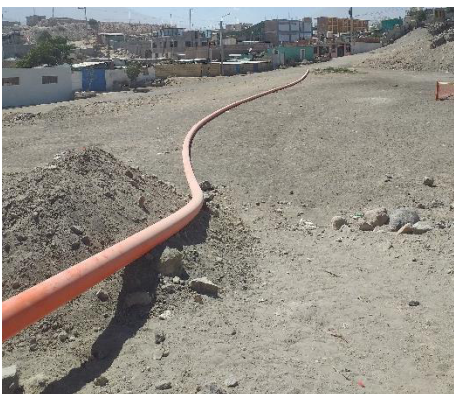
| Fotografía N° 1 | Fotografía N° 2 |
|---|---|
| <b>Comentario:</b> en la fotografía N° 1 se aprecia tubería HDPE cerca de una zanja abierta, en ambas fotografías de 10 de agosto de 2022, se advierte que las tuberías están a la intemperie y en contacto directo con el suelo. | |

La situación expuesta permite colegir que, la obra presenta tuberías de alcantarillado a la intemperie, apoyadas directamente sobre el suelo, cerca de vías de tránsito y junto a excavaciones abiertas situaciones que podrían ocasionar su deterioro y que, la entidad pueda recibir materiales dañados lo que podría afectar la finalidad pública del proyecto.

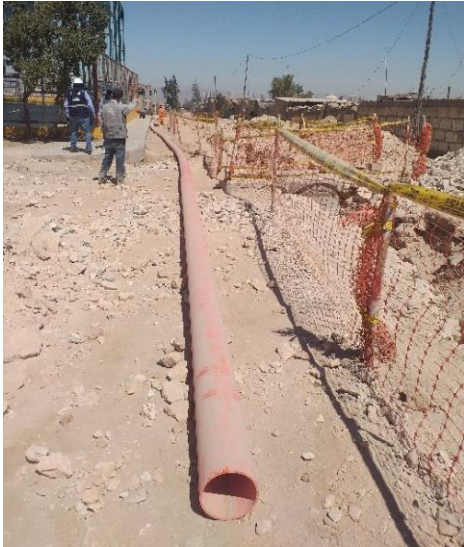
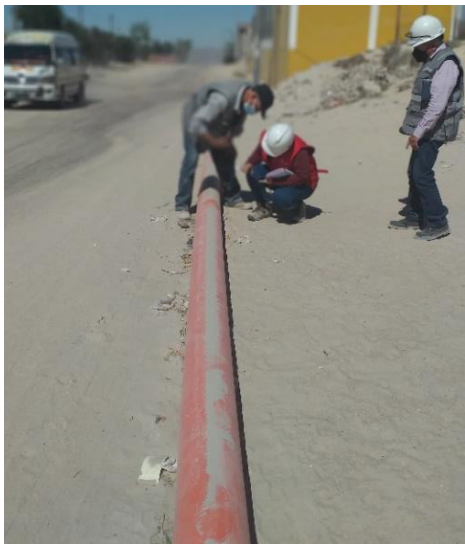
| Fotografía N° 3 | Fotografía N° 4 |
|---|---|
| <p><b>Comentario:</b> en la fotografía N° 3 de 10 de agosto de 2022, se aprecia tubería HDPE cerca de una zanja en contacto directo con material excedente, en la fotografía N° 4 de 9 de agosto de 2022, la tubería esta al costado de una vía en contacto directo con el suelo, ambas tuberías están a la intemperie.</p> | |

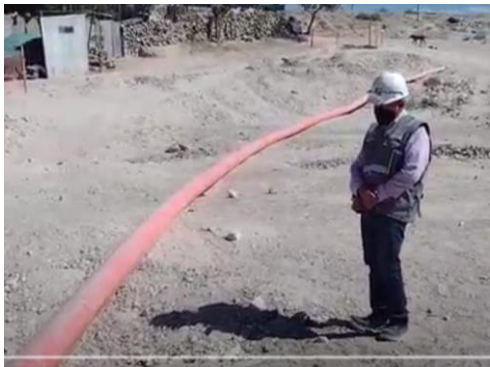
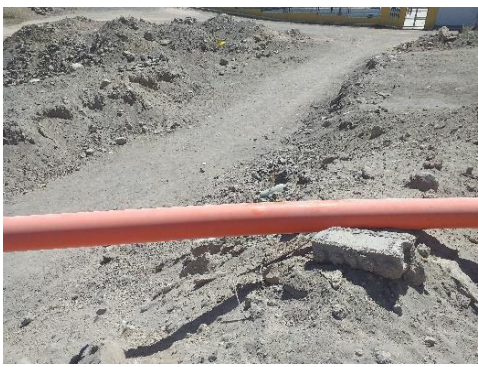
| Fotografía N° 5 | Fotografía N° 6 |
|---|---|
| <p><b>Comentario:</b> en las fotografías N° 5 y N° 6 de 9 y 10 de agosto de 2022, respectivamente, se aprecian tuberías HDPE para alcantarillado sanitario a la intemperie y en contacto directo con el suelo.</p> | |

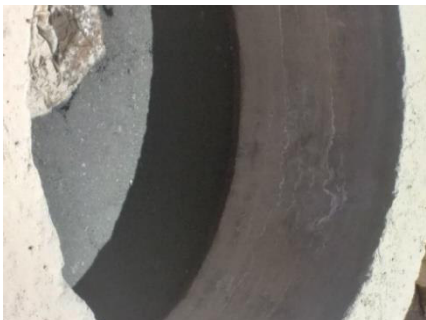
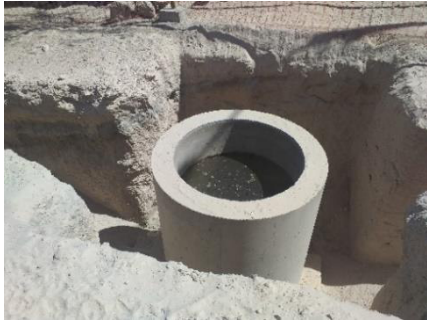
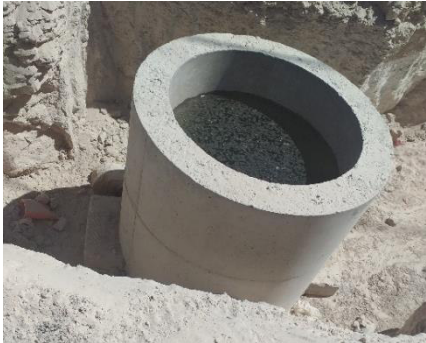
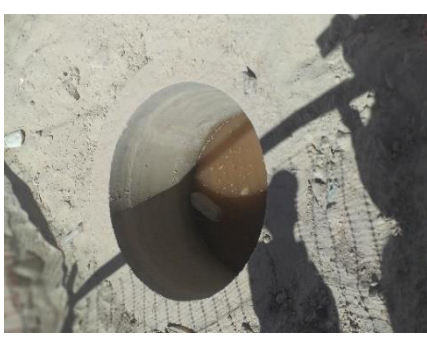
| Fotografía N° 7 | Fotografía N° 8 |
|---|---|
| <p><b>Comentario:</b> en las fotografías nos 7, 8, 9 y 10 de 9 de agosto de 2022, se aprecia los buzones Nos 2482, 2483, 2484 y 2489, respectivamente, sin techo y tapa de concreto, de aproximadamente 1.80 m de profundidad, con presencia de agua estancada y restos de plásticos.</p> <p><b>Fuente:</b> Acta de Inspección Física N° 001-2022-OCI-MVCS-2331087 de 12 de agosto de 2022.</p> | |

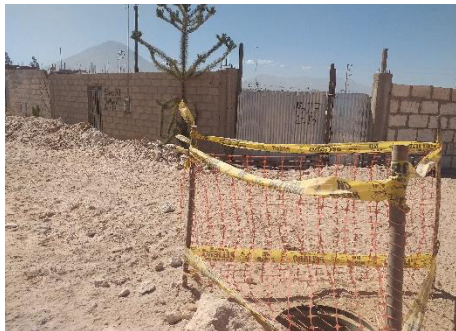
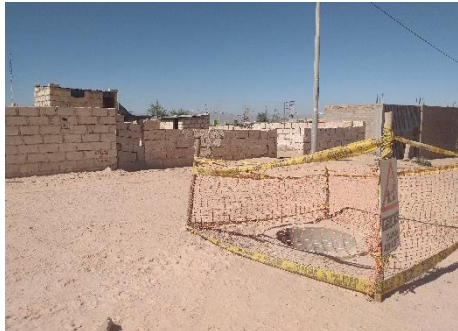
| Fotografía N° 11 | Fotografía N° 12 |
|---|---|
| <b>Comentario:</b> en la fotografía N° 11 de 10 de agosto de 2022, se aprecia un buzón sin tapa frente al predio ubicado en la MZ 27 Lt 13; además, el cerco de seguridad está junto a la abertura de este. | <b>Comentario:</b> en la fotografía N° 12 de 10 de agosto de 2022, se observa un buzón sin techo, además uno de los lados del cerco esta casi sobre la pared de este. |

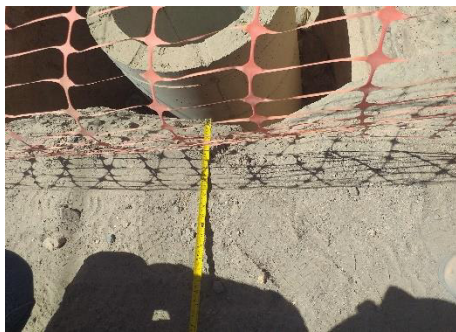
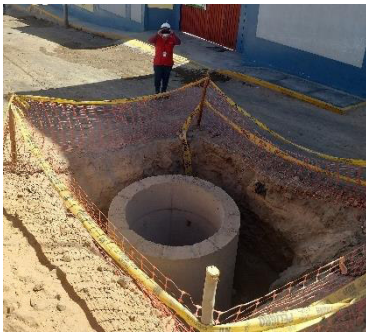
| Fotografía N° 13 | Fotografía N° 14 |
|---|---|
| <b>Comentario:</b> en la fotografía N° 13 de 10 de agosto de 2022, se observa que el cerco de seguridad está a solo 10 cm. del corte del terreno, representa un peligro cerca a centros educativos. | <b>Comentario:</b> en la fotografía N° 14 de 10 de agosto de 2022, se aprecia buzón sin techo, frente a un centro educativo inicial y otro de educación primaria y secundaria; además la malla de seguridad está muy cerca del corte del terreno. |

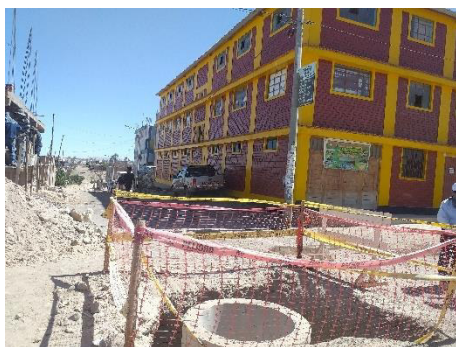
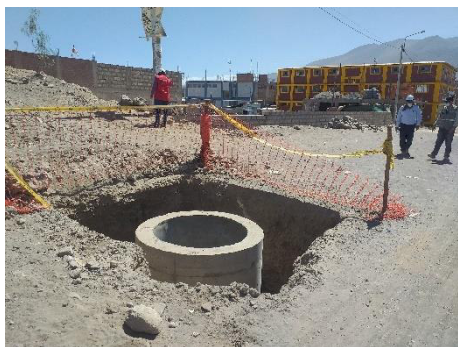
**Comentario:** en las fotografías nos 15 y 16, ambas de 10 de agosto de 2022, se aprecian buzones y zanjas abiertas cerca de un centro educativo de educación inicial, primaria y secundaria; el cerco de seguridad está al borde del corte del terreno y esta deteriorado.

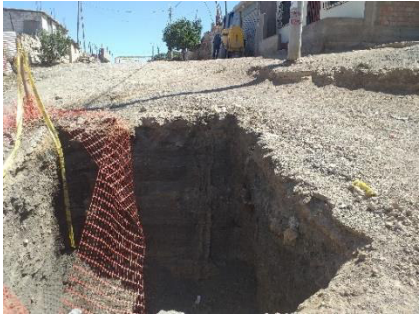
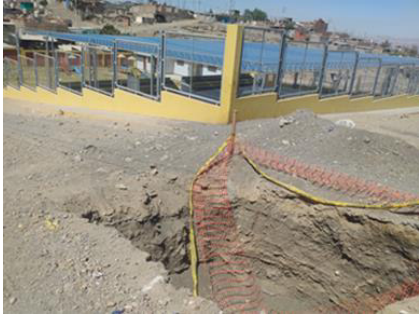
| Fotografía N° 17 | Fotografía N° 18 |
|---|---|
| <p><b>Comentario:</b> en las fotografías n°s 17 y 18, ambas de 10 de agosto de 2022, se observa zanjas abiertas para buzones con cerco de seguridad deteriorado.</p> <p><b>Fuente:</b> Acta de Inspección Física N° 001-2022-OCI-MVCS-2331087 de 12 de agosto de 2022.</p> | |

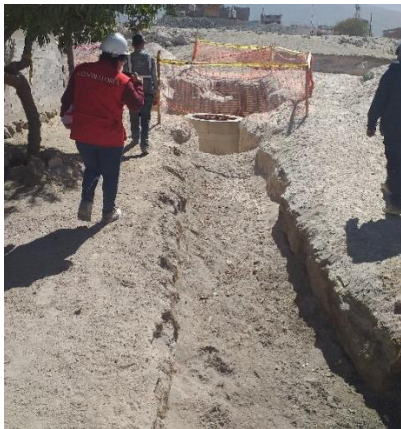
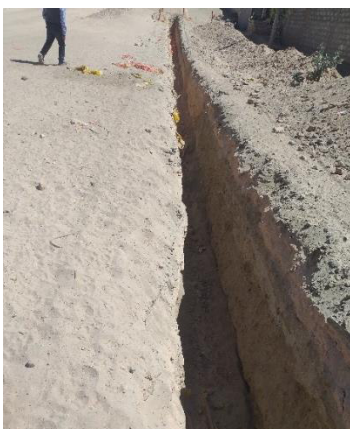
| Fotografía N° 19 | Fotografía N° 20 |
|---|---|
| <p><b>Comentario:</b> en las fotografías N°s 19 y N° 20 de 9 y 10 de agosto de 2022, respectivamente, se aprecia zanjas abiertas que no tiene el respectivo cerco de seguridad.</p> | |

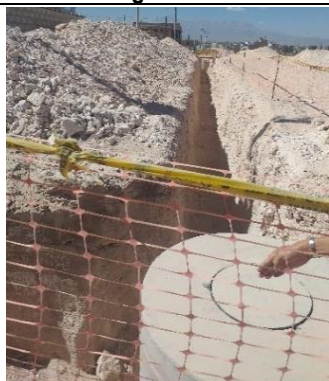
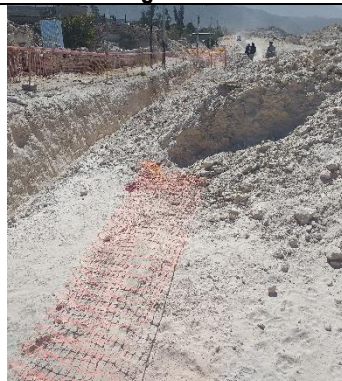
**Comentario:** en las fotografías n°s 21 y 22, ambas de 10 de agosto de 2022, se observa zanjas abiertas que tiene cerco de seguridad solo en un lado, el material excavado se encuentra al borde de la zanja y están sin entibar.

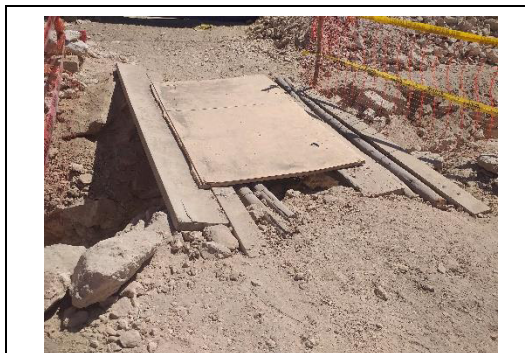
**Fotografía N° 23**

**Pase peatonal inadecuado y en mal estado**

**Comentario:** en la fotografía N° 23 de 10 de agosto de 2022, se observa pase peatonal hecho con maderas y triplay, sin barandas y esta deteriorado.

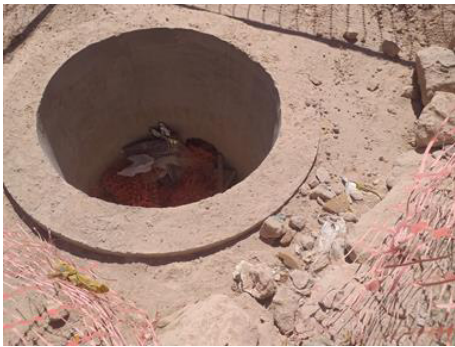
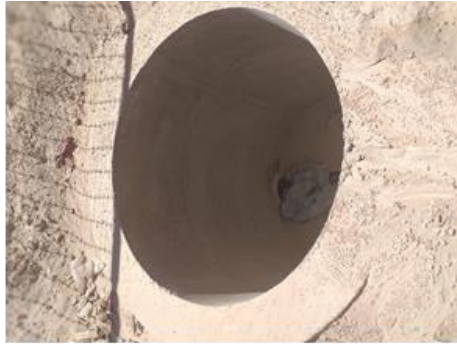
| Fotografía N° 24 | Fotografía N° 25 |
|---|---|
| <p><b>Comentario:</b> en las fotografías n°s 24 y 25, ambas de 10 de agosto de 2022 se evidencia buzón sin techo y en su fondo material plástico que está a punto de ingresar a la tubería y que podría atorar la red de alcantarillado sanitario.</p> | |

Como se aprecia en las fotografías, y de lo evidenciado por la Comisión en el Acta de Inspección Física N° 001-2022-OCI-MVCS-2331087, se advierte que, existen buzones sin techo o tapa, y que, durante la visita de inspección, se observó material excedente o residuos sólidos en el fondo de los buzones que está ingresando al empalme con la tubería y podría generar obstrucciones y deterioros en la red de alcantarillado sanitario.

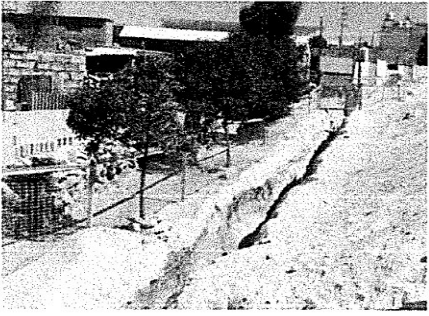
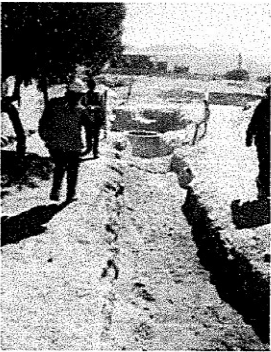
| Fotografía N° 5 | Fotografía N° 6 |
|---|---|
| Descripción: Se aprecia una zanja que no tiene en uno de sus lados el respectivo cerco de seguridad. | Descripción: Se aprecia una zanja que no tiene el respectivo cerco de seguridad. |

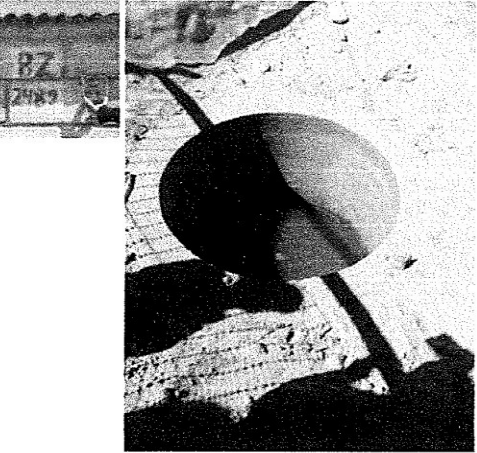
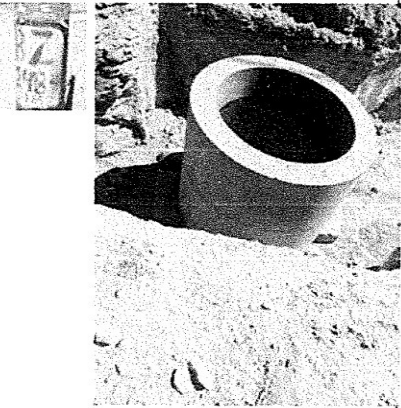
| Fotografía N° 7 | Fotografía N° 8 |
|---|---|
| Descripción: Se aprecia el buzón N° 2489 sin techo y con restos de plásticos que flotan sobre el agua estancada; de acuerdo a lo indicado por el ingeniero residente, el agua sería de las pruebas hidrostáticas. | Descripción: Se aprecia el buzón N° 2484 sin techo y con agua estancada; de acuerdo a lo indicado por el ingeniero residente, el agua sería de las pruebas hidrostáticas. Además, el agua ya está de color verde. |

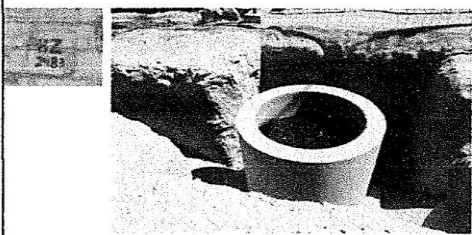
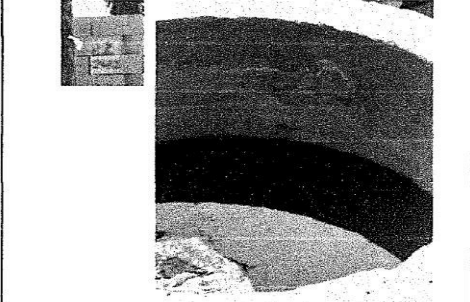
| Fotografía N° 9 | Fotografía N° 10 |
|---|---|
| <p>Descripción: Se aprecia el buzón N° 2483 sin techo y con agua estancada; de acuerdo a lo indicado por el ingeniero residente, el agua sería de las pruebas hidrostáticas. Además, el agua ya está de color verde.</p> | <p>Descripción: Se aprecia el buzón N° 2482 sin techo y con agua estancada; de acuerdo a lo indicado por el ingeniero residente, el agua sería de las pruebas hidrostáticas. Además, el agua ya está de color verde.</p> |

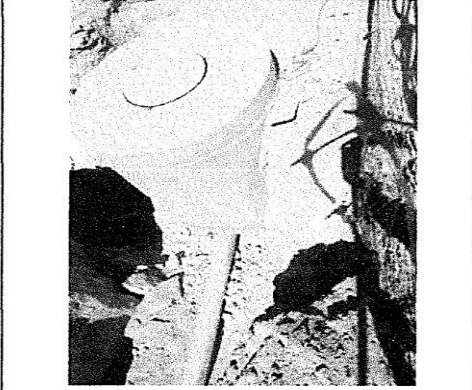
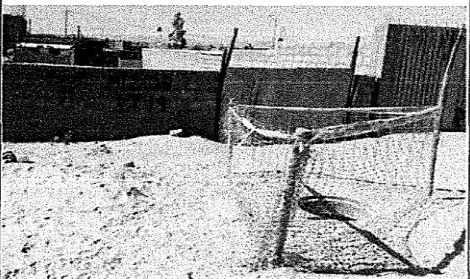
| Fotografía N° 11 | Fotografía N° 12 |
|---|---|
| <p>Descripción: Se aprecia un buzón con tapa y tubería de desagüe. Pero también se aprecia que han caído piedras que podrían deteriorar las tuberías.</p> | <p>Descripción: Se aprecia un buzón sin tapa frente al predio ubicado en la MZ 27 Lt 19.</p> |

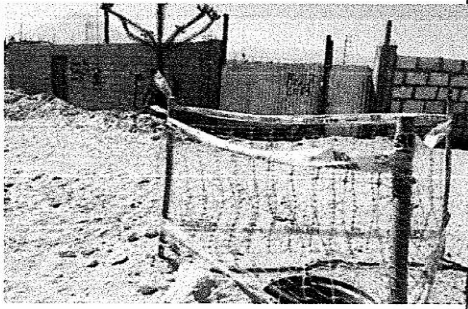
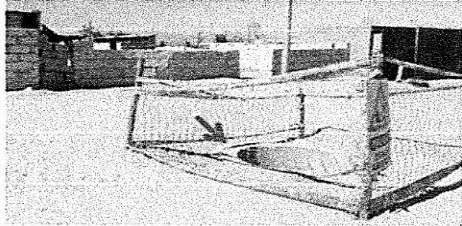
| Fotografía N° 13 | Fotografía N° 14 |
|---|---|
| Descripción: Se aprecia un buzón sin tapa frente al predio ubicado en la MZ 27 Lt 13. Además, el cerco está muy junto a la abertura de dicho buzón. | Descripción: Se aprecia un buzón sin techo. Además uno de los lados del cerco esta justo sobre la circunferencia exterior de dicho buzón. |

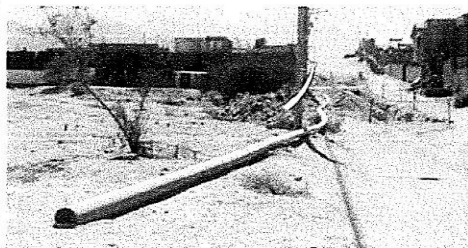
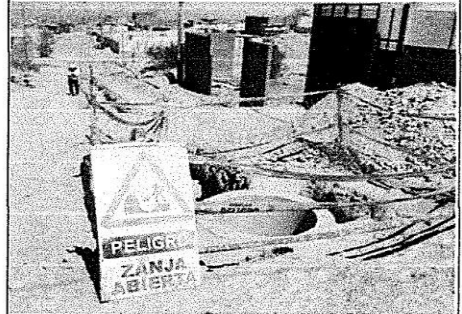
| Fotografía N° 15 | Fotografía N° 16 |
|---|---|
| Descripción: Se aprecia 100 ml. aproximadamente de tubería de DN 200 mm NTP ISO 8772 SN2 para desagüe que está a la intemperie, frente al buzón 1200. | Descripción: Se aprecia un buzón sin techo con un aviso de peligro, pero el cerco de seguridad no es el adecuado y una zanja en la parte posterior sobre la cual no hay cerco de seguridad. También vemos material excedente apilado a un costado de las excavaciones. |

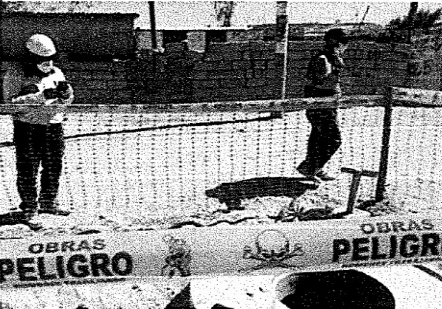
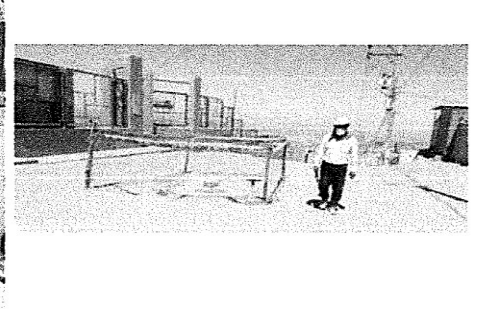
| Fotografía N° 17 | Fotografía N° 18 |
|---|---|
| <p>Descripción: Se aprecia un buzón sin tapa</p> | <p>Descripción: Se aprecia un buzón sin tapa.</p> |

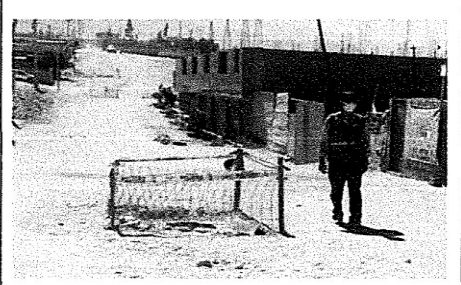
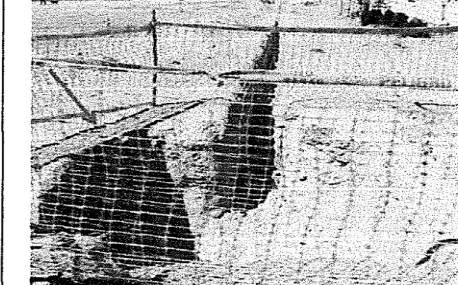
| Fotografía N° 19 | Fotografía N° 20 |
|---|---|
| <p>Descripción: Se aprecia un buzón sin tapa</p> | <p>Descripción: Se aprecia una excavación para buzón donde el cerco de seguridad está muy cerca al corte del terreno. También una zanja que no cuenta con cerco de seguridad.</p> |

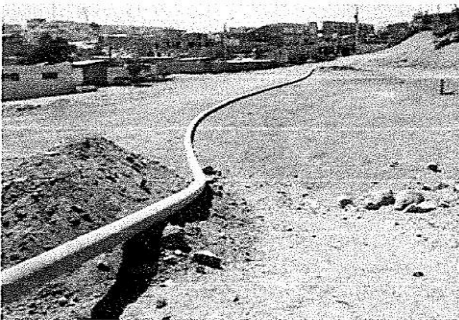
| Fotografía N° 21 | Fotografía N° 22 |
|---|---|
| <p>Descripción: Se aprecia excavación para buzón y material excedente a un costado.</p> | <p>Descripción: Se aprecia 100 m. aproximadamente de tubería de DN 200 mm NTP ISO 8772 SN2 para desagüe que está a la intemperie.</p> |

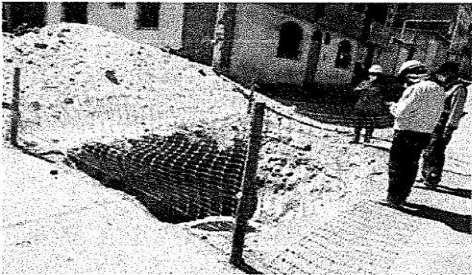
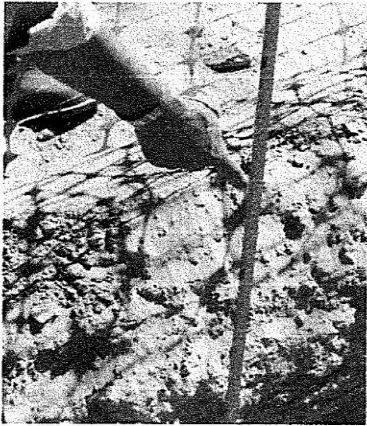
| Fotografía N° 23 | Fotografía N° 24 |
|---|---|
| <p>Descripción: Se aprecia buzón sin techo, malla de seguridad muy pegado al corte de terreno, también existe material excedente a un costado.</p> | <p>Descripción: Se aprecia que la excavación de la fotografía anterior tiene una profundidad de 3.20 m.</p> |

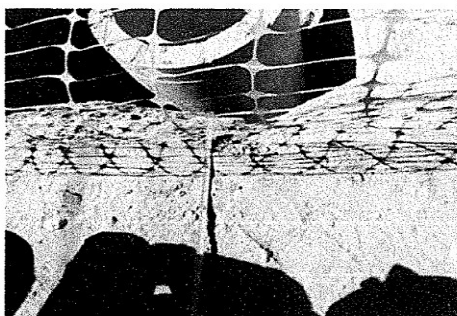
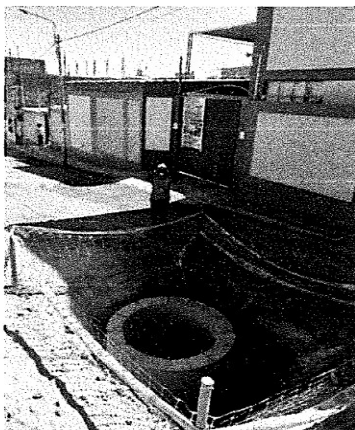
| Fotografía N° 25 | Fotografía N° 26 |
|---|---|
| <p>Descripción: Se aprecia que el cerco de seguridad de la fotografía N° 23 está a 10 cm. del corte del terreno.</p> | <p>Descripción: Se aprecia buzón sin techo, frente a un colegio de educación inicial y otro centro educativo de educación primaria y secundaria; también la malla de seguridad está muy cerca del corte del terreno.</p> |

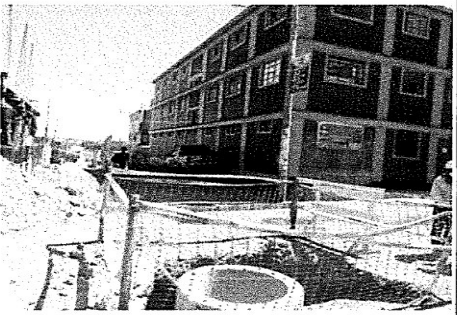
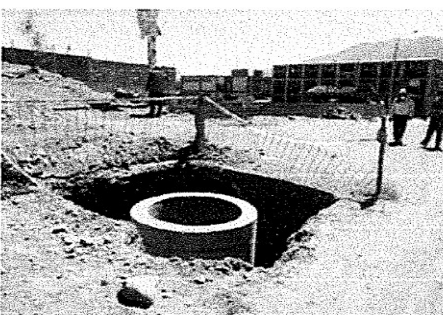
| Fotografía N° 27 | Fotografía N° 28 |
|---|---|
| <p>Descripción: Se aprecia buzón sin techo, frente a un centro educativo particular de educación inicial, primaria y secundaria; también el cerco de seguridad está muy cerca del corte del terreno.</p> | <p>Descripción: Se aprecia buzón sin techo, a 100 m. aproximadamente de centros educativos estatales y particular con educación inicial, primaria y secundaria. también falta parte del cerco de seguridad.</p> |

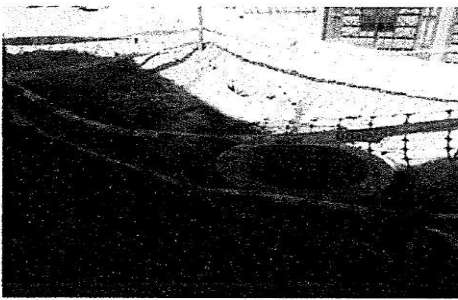
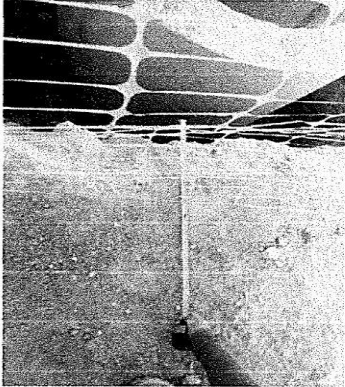
| Fotografía N° 29 | Fotografía N° 30 |
|---|---|
| Descripción: Se aprecia buzón sin techo, el cerco de seguridad está muy cerca al corte del terreno. | Descripción: Se aprecia que el cerco de seguridad de la fotografía N° 29 está a 25 cm. aproximadamente del corte del terreno. |

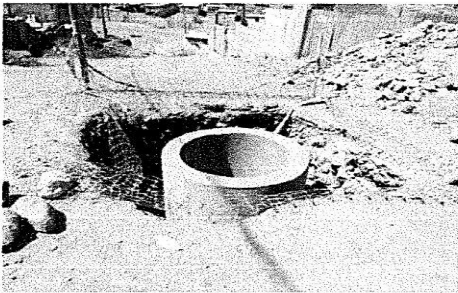
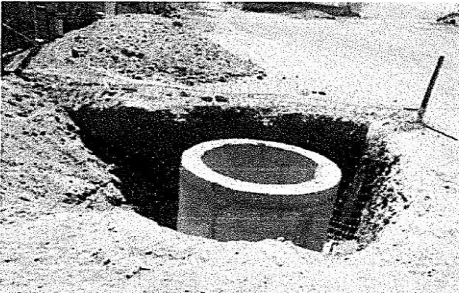
| Fotografía N° 31 | Fotografía N° 32 |
|---|---|
| Descripción: Se aprecia buzón N° 905 sin techo, el cerco de seguridad está colapsado; también existe material excedente a un costado | Descripción: Se aprecia buzón sin techo, el cerco de seguridad está colapsado; también se aprecia material excedente a un costado. |

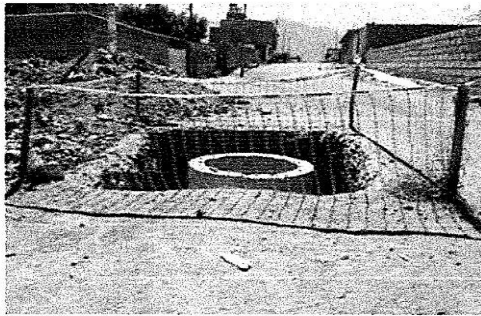
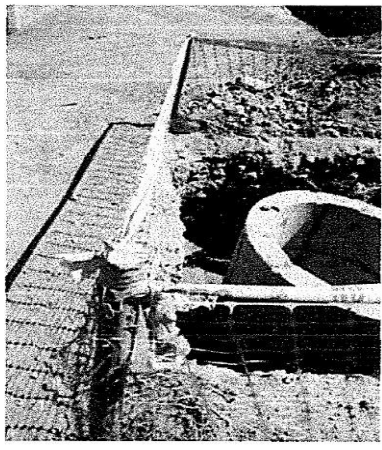
| Fotografía N° 33 | Fotografía N° 34 |
|---|---|
| Descripción: Se aprecia buzón sin techo y material excedente a un costado | Descripción: Se aprecia que, la malla de seguridad del buzón de la fotografía N° 33, está encima del corte de terreno. |

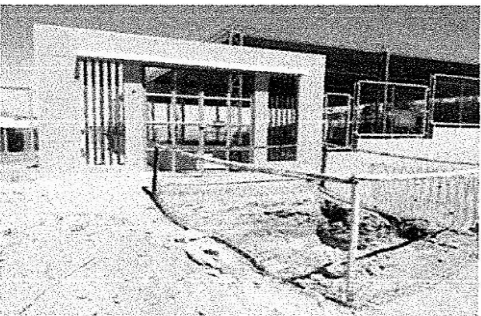
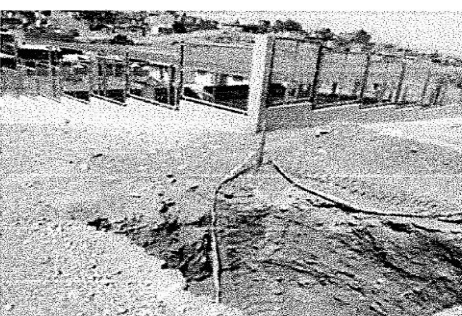
| Fotografía N° 35 | Fotografía N° 36 |
|---|---|
| Descripción: Se aprecia corte de terreno para buzón | Descripción: Se aprecia corte de terreno para buzón, y el cerco está colapsado.. |

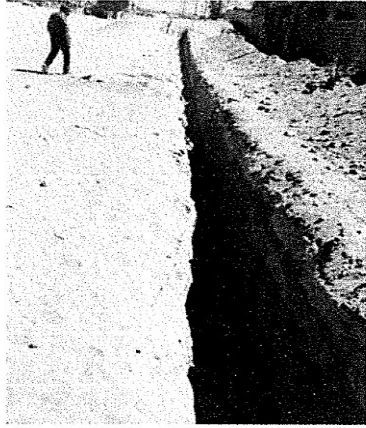
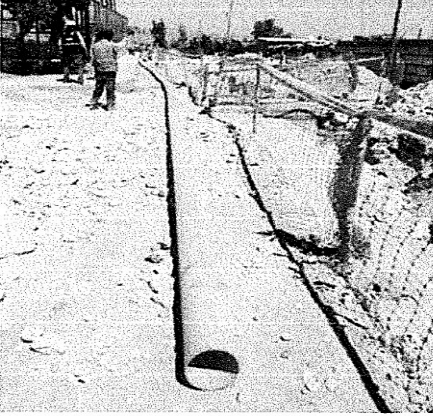
| Fotografía N° 37 | Fotografía N° 38 |
|---|---|
| Descripción: Se aprecia zanja sin cerco de seguridad. | Descripción: Se aprecia 100 m. aproximadamente de tubería de DN 200 mm NTP ISO 8772 SN2 para desagüe que está a la intemperie, |

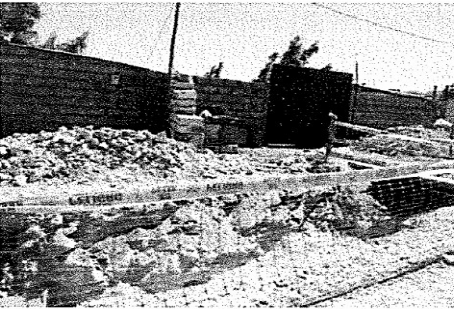
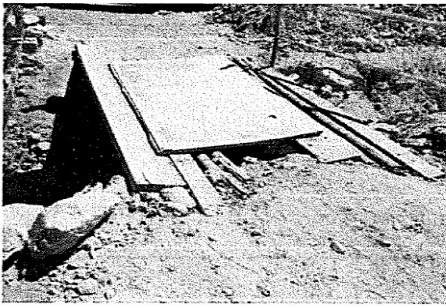
| Fotografía N° 39 | Fotografía N° 40 |
|---|---|
| Descripción: Se aprecia pase peatonal para ingreso al predio Sup Mz 2 Lt 8 | Descripción: Se aprecia que el pase peatonal para ingresar al predio de la fotografía N° 39, está en mal estado. |

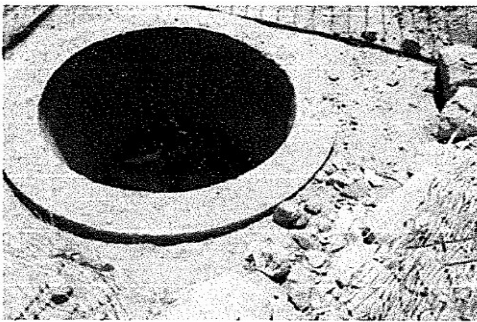
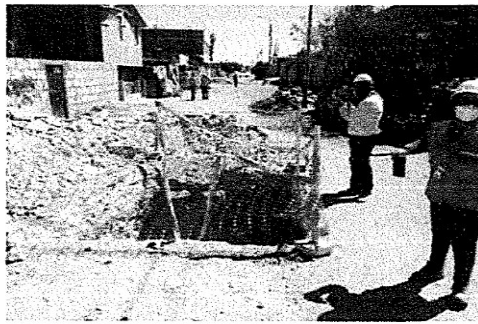
| Fotografía N° 41 | Fotografía N° 42 |
|---|---|
| <p>Descripción: Se aprecia buzón sin techo y en su fondo material plástico que está a punto de ingresar a la tubería y que podría atorar la red de desagüe.</p> | <p>Descripción: Se aprecia corte de terreno para buzón con cerco de seguridad junto al corte y material excedente a un costado.</p> |

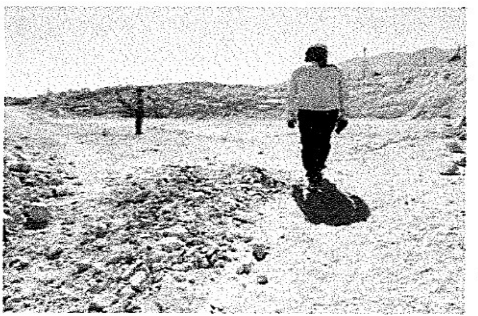
| Fotografía N° 43 | Fotografía N° 44 |
|---|---|
| <p>Descripción: Se aprecia material excedente de corte de terreno que forma parte de plataforma donde se ejecutará el reservorio N-31.</p> | <p>Descripción: Se aprecia material suelto en plataforma sobre el cual se instalará el reservorio N-31.</p> |

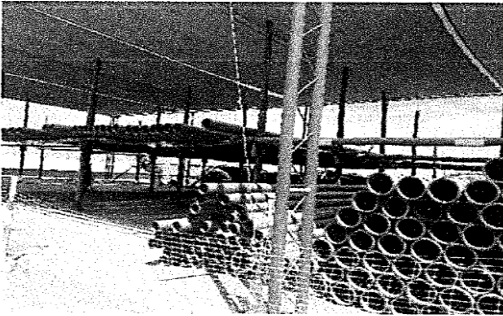
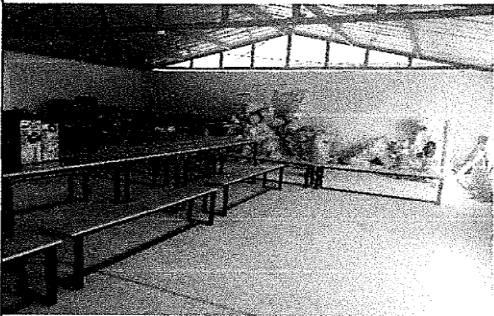
| Fotografía N° 45 | Fotografía N° 46 |
|---|---|
| Descripción: En el almacén se observa tubería HPDE para agua C10, de diversos diámetros, DN 250mm, 200mm, 150 mm y 110mm | Descripción: En zona de comedor y cocina, se han almacenado diversos materiales. |
