**INFORME DE HITO DE CONTROL  
N° 115-2022-OCI/5303-SCC**

**“REHABILITACIÓN DE LOS SERVICIOS DE AGUA  
POTABLE Y PLANTA DE TRATAMIENTO DE AGUAS  
RESIDUALES EN LA LOCALIDAD PARIAMARCA,  
DISTRITO CANTA, PROVINCIA CANTA  
DEPARTAMENTO LIMA”, CUI N° 2441726**

**HITO DE CONTROL N° 1 – EJECUCIÓN DE OBRA**

**LIMA, 27 DE SETIEMBRE DE 2022**

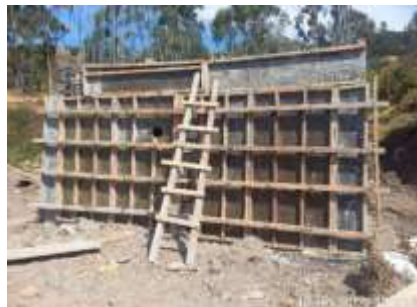
**Foto N° 1**

De acuerdo con la lámina TIF-02 plano TANQUE IMHOFF – ARQUITECTURA E HIDRÁULICA, la altura de los muros perimetrales es de 7.20m, de los cuales ya se había ejecutado hasta una media altura, estado la otra parte con los encofrados concluidos listos para el vaciado del concreto, el cual no se realizó debido a la paralización de la obra. tal como se muestran en las fotografías siguientes:

**Fuente:** Imagen tomada el 15 de setiembre de 2022  
**Descripción:** Vista exterior de los encofrados.

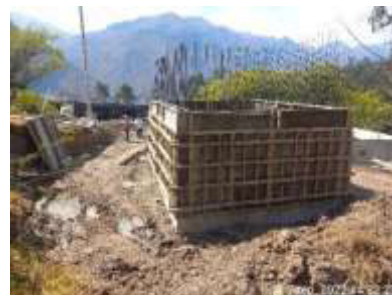
**Foto N° 2**

**Fuente:** Imagen tomada el 15 de setiembre de 2022  
**Descripción:** Vista interior de los encofrados.

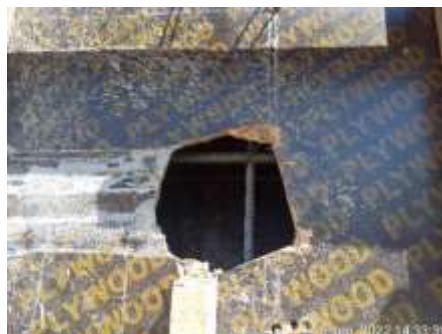
**Foto N° 3**

**Fuente:** Imagen tomada el 15 de setiembre de 2022  
**Descripción:** En las vistas fotográficas se aprecia el proceso de encofrado de muros en todo el perímetro del tanque Imhoff, dicha partida aún se encuentra inconcluso, faltando el apuntalamiento de paneles en ambas caras.

Los hechos advertidos podrían ocasionar la deformación de los paneles del encofrado y la pérdida de materiales, así como los recursos financieros insumidos.

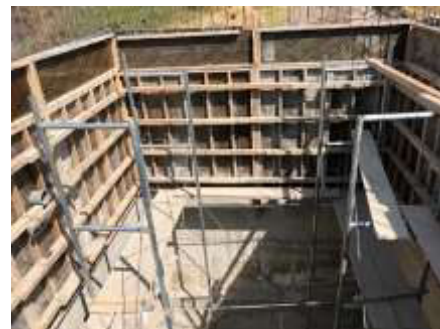
**Foto N° 4**

**Fuente:** Imagen tomada el 15 de setiembre de 2022  
**Descripción:** En las vistas fotográficas se aprecia el proceso de encofrado de muros en todo el perímetro del tanque Imhoff, dicha partida aún se encuentra inconcluso, faltando el apuntalamiento de paneles en ambas caras.

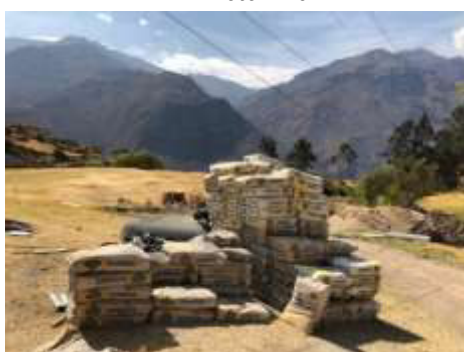
**Foto N° 3**

Se verificó la existencia de materiales diversos apilados directamente sobre terreno natural, en diferentes zonas de la PTAR, sin contar con los elementos de protección necesarios contra los factores climáticos de la zona como la humedad, temperatura, heladas, vientos, rayos solares, entre otros, los cuales podrían perjudicar y acelerar la pérdida de sus propiedades físicas, químicas y mecánicas, respectivamente. Los materiales identificados son: alambre negro N° 16 (5 rollos enteros de 100 kg cada uno, aproximadamente); 4 rollos de malla olímpica de alambre galvanizado N° 10 de 2" x 2" x 2,00m y 20 m de longitud (adquiridos para el cerco perimétrico de la PTAR); varillas de fierro corrugado de 3/8", 1/2" y 5/8" de diferentes longitudes; así como también 150bolsas de cemento aproximadamente.

**Fuente:** Imagen tomada el 15 de setiembre de 2022  
**Descripción:** Vista de las bolsas de cemento apiladas a la intemperie.

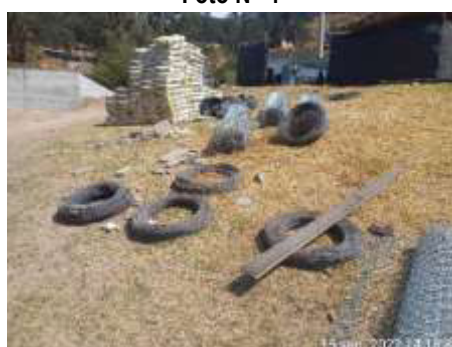
**Foto N° 4**

**Fuente:** Imagen tomada el 15 de setiembre de 2022  
**Descripción:** Vista del alambre y la malla cocada para el cerco perimétrico a la intemperie.

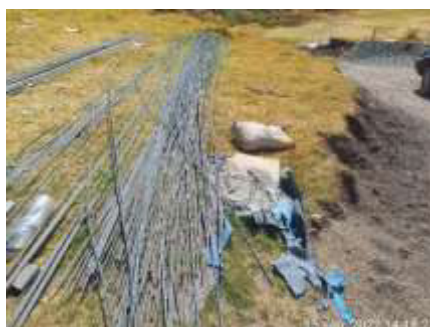
**Foto N° 5**

**Fuente:** Imagen tomada el 15 de setiembre de 2022  
**Descripción:** Vista del acero de refuerzo expuesta a la intemperie.

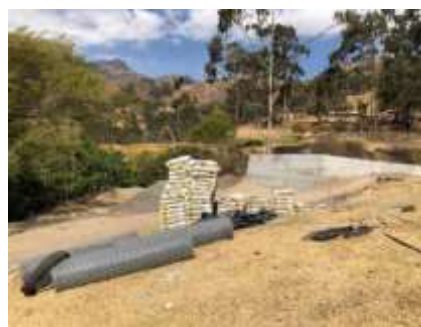
**Foto N° 6**

De igual manera se aprecian tablas, maderas y paneles de triplay armado, de diferentes dimensiones, así como también materiales de agregado como arena fina y piedra zarandeada de  $\frac{1}{2}$ " a  $\frac{3}{4}$ ", respectivamente.

**Fuente:** Imagen tomada el 15 de setiembre de 2022  
**Descripción:** Vista los diversos materiales a la intemperie

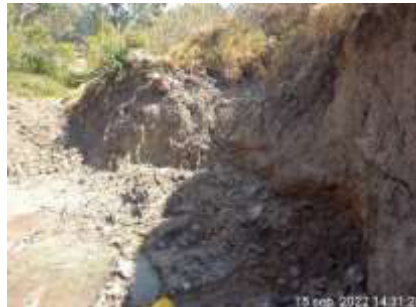
**Foto N° 7**

Se observa filtración permanente desde el talud superior adyacente al terreno donde se emplaza el tanque Imhoff, el cual podría ocasionar que la estructura sufra asentamiento diferencial por efecto de la humedad.

Al respecto, mediante informe n.º 012-2022-NER-2441726-LIM/EEVA de 31 de agosto de 2022, mediante el cual el residente comunica al supervisor de obra, con copia al monitor regional, el estado situacional de la obra, donde en uno de los párrafos del numeral **5.1 Descripción del avance de obra**, indica lo siguiente: "Con fecha 20 de junio del 2022 realizando las excavaciones en la PTAR se encontró con la filtración de agua producto

de la rotura de una tubería de 8" de la Junta de Usuarios de Regantes, ante ello los integrantes del NER coordinaron los dirigentes de la Junta de Usuarios sobre esta filtración para que darán solución a estos inconvenientes ya que esta filtración esta llenado humedeciendo el área de excavación ocasionando derrumbes en la excavada para la el tanque Imhoff". (El subrayada y resaltado es nuestro).

**Fuente:** Imagen tomada el 15 de setiembre de 2022  
**Descripción:** Vista del terreno adyacente al tanque Imhoff donde se produce las filtraciones del canal adyacente

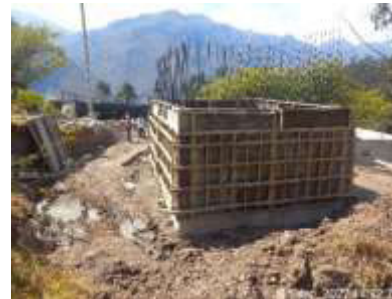
**Foto N° 8**

**Fuente:** Imagen tomada el 15 de setiembre de 2022  
**Descripción:** Vista del terreno adyacente al tanque Imhoff donde se produce las filtraciones del canal adyacente

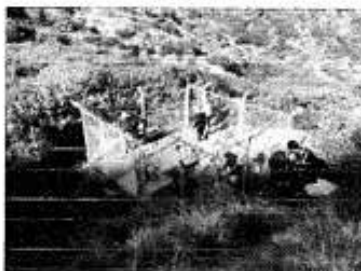
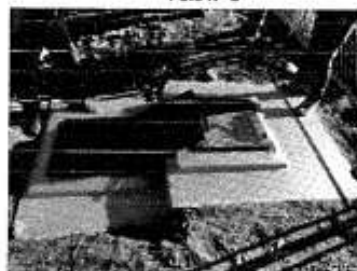
Se pudo constatar también que se han instalado dos (2) tapas metálicas, uno en la caja de reunión y otra en la caja de válvula, también la instalación de una válvula de bronce de 2" en la tubería de salida; estos trabajos no estaban contemplados en el Expediente Técnico.

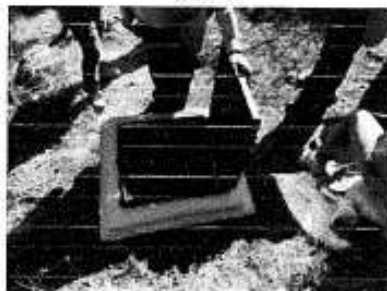
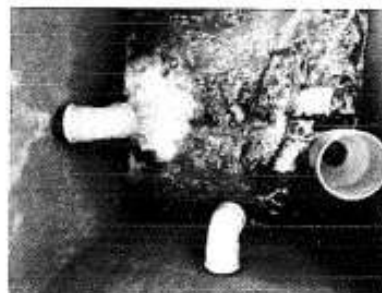
Fuente: Visita de inspección física realizada el 16 de setiembre de 2022.  
Elaborado por: Comisión de Control  
Descripción: Vista de la caja rompe presión N° 1.

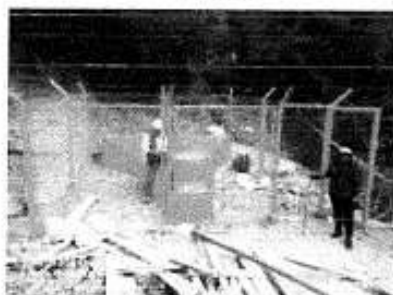
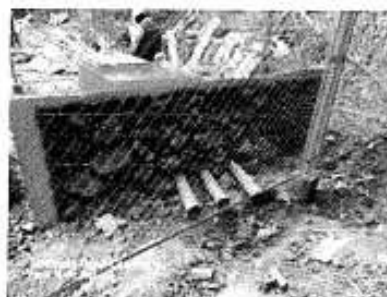
Asimismo, se han instalado tres (3) tubos de PVC de 4" con proyección hacia la captación antigua.

Fuente: Visita de inspección física realizada el día 15 de setiembre de 2022.  
Elaborado por: Comisión de Control  
Descripción: Vista de la captación N° 2 del tipo ladera, del cerco perimétrico y de las tuberías de PVC por donde ingresará el agua desde la captación antigua.

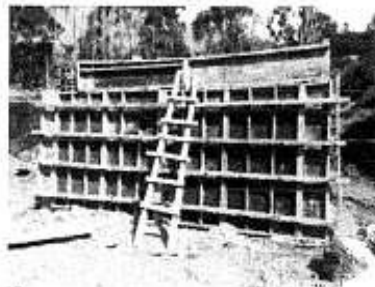
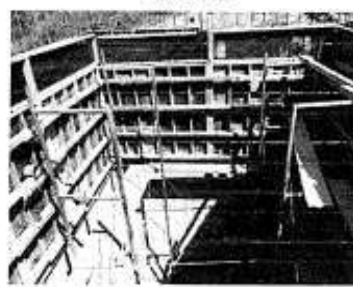
- La estructura correspondiente al tanque Imhoff, se encuentra encofrado en todo el perímetro del muro a una altura aproximada de 2.80 m, en ambas caras, tal como se observa en las siguientes vistas fotográficas:

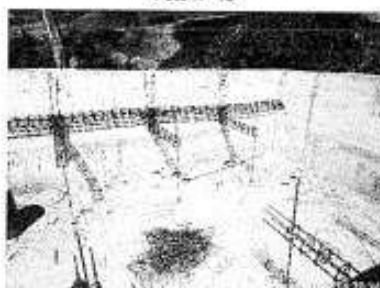
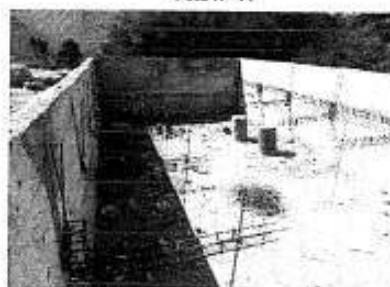
- La estructura del Lecho de secado se encuentra en proceso de ejecución, con los muros concluidos, estando pendiente el tarrajeo con impermeabilizante del interior, asimismo, se evidencia la instalación de armadura de acero para la conformación de la viga que soporta a las losas salpicadoras del sistema.

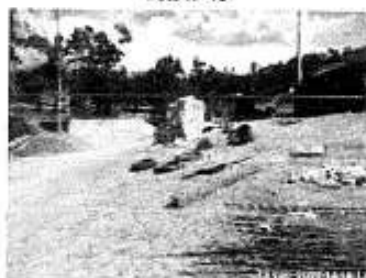
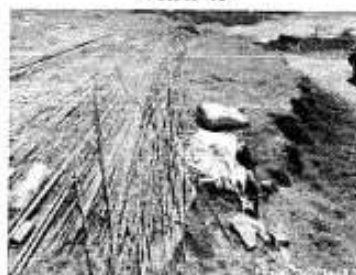
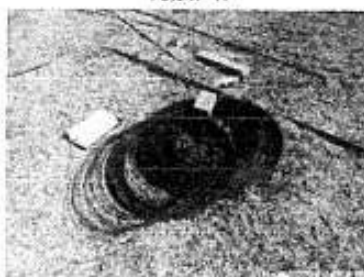
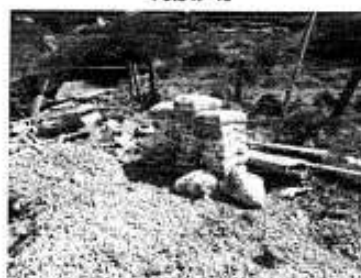
- En distintas zonas del área de la PTAR, se advierte la presencia de materiales de construcción, que no cuentan con el almacenamiento adecuado, tal como varillas de acero, alambre negro N° 16; bolsas de cemento, maderas, que se encuentran apiladas directamente sobre el terreno.
