**INFORME DE CONTROL CONCURRENTE
N° 001-2022-OCI/5323-SCC**

**CONTROL CONCURRENTE
MUNICIPALIDAD DISTRITAL CORONEL GREGORIO
ALBARRACÍN LANCHIPA
PROVINCIA Y DEPARTAMENTO DE TACNA**

“MANTENIMIENTO DE PARQUES”

TACNA, 2 DE MARZO DE 2022

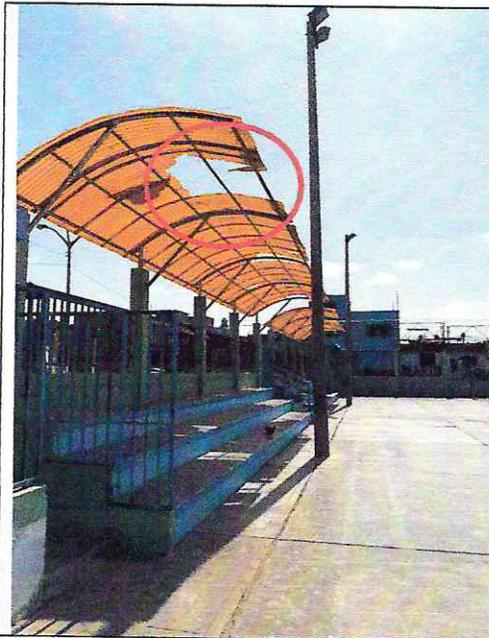
Imagen n° 5: Cobertura liviana rota.

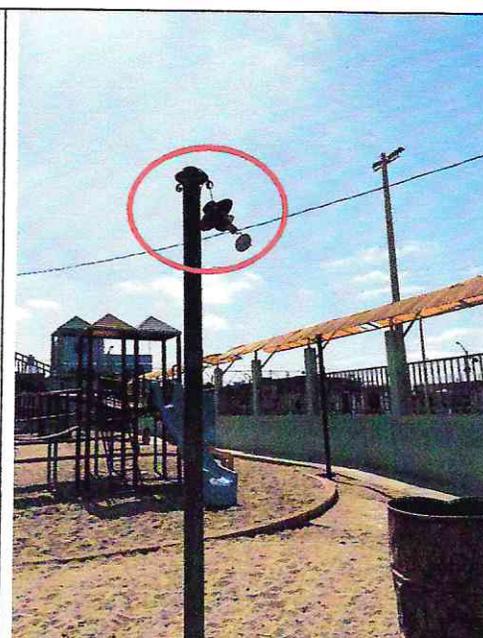
Imagen n° 6: Poste de luz sin farola, luminaria rota.

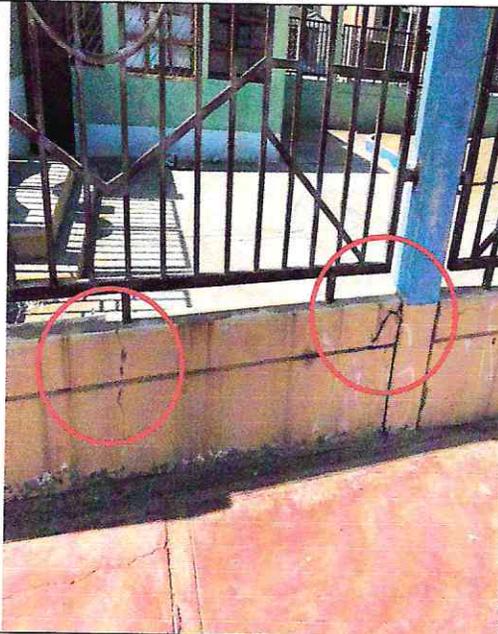
Imagen n° 7: Grietas en cerco perimétrico.

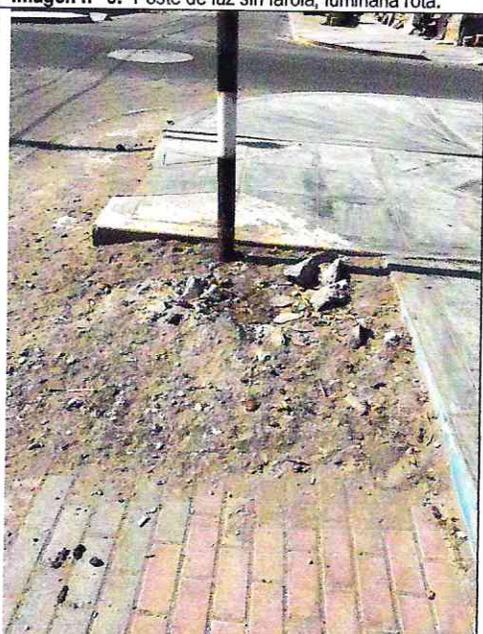
Imagen n° 8: Presencia de material de desmonte y basura.

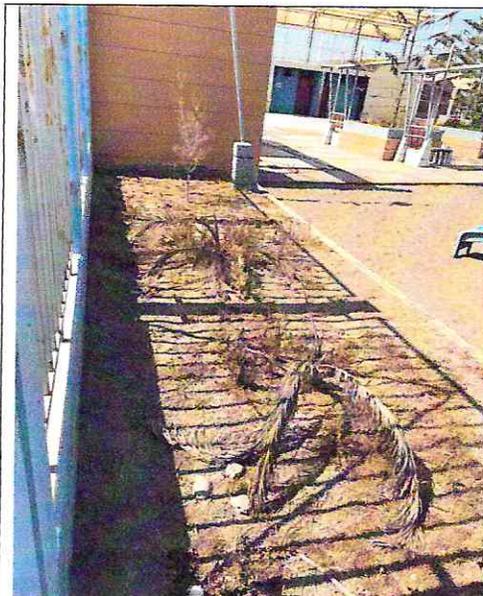
Imagen n° 9: En áreas verdes los arbustos y césped están secos.

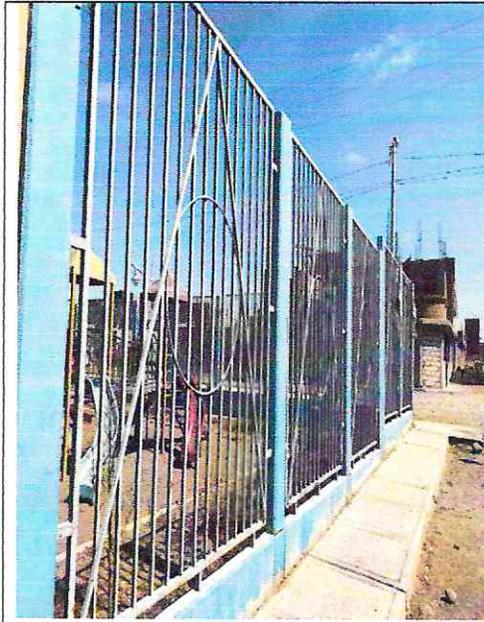
Imagen n° 13: Cerco perimétrico despintado en rejas metálicas y elementos de concreto.

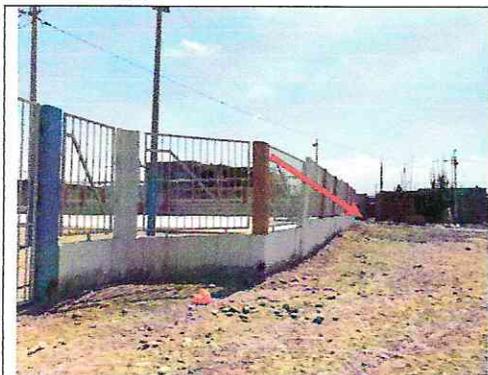
Imagen n° 15: Cerco perimétrico se encuentra inclinado con riesgo de colapso.

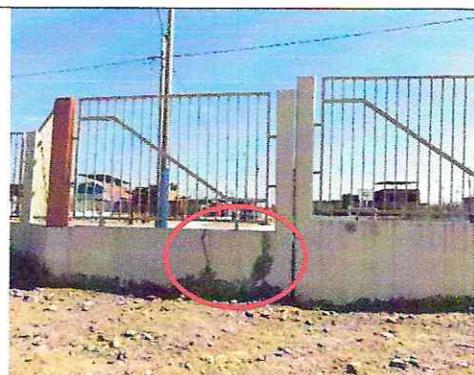
Imagen n° 16: Grietas del cerco perimétrico vienen desde la cimentación.

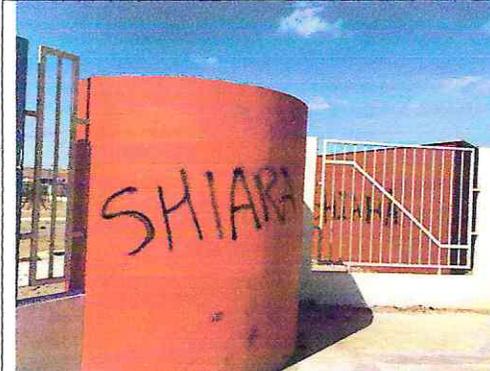
Imagen n° 17: Muros del campo recreativo con pintas (grafiti).

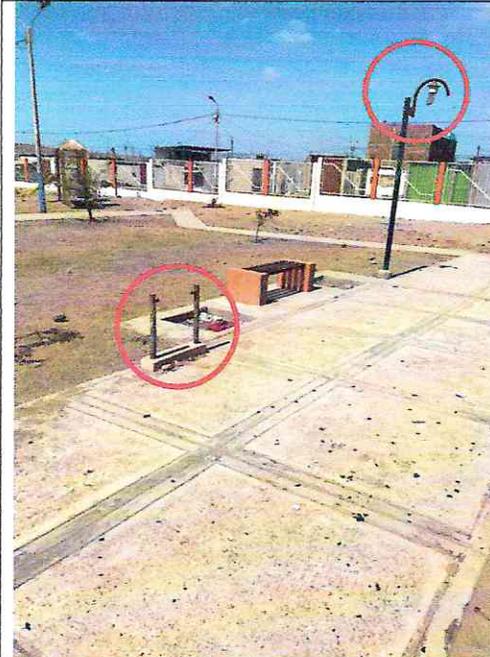
Imagen n° 19: No hay tachos de basura, postes de luz sin farolas, con luminarias rotas.

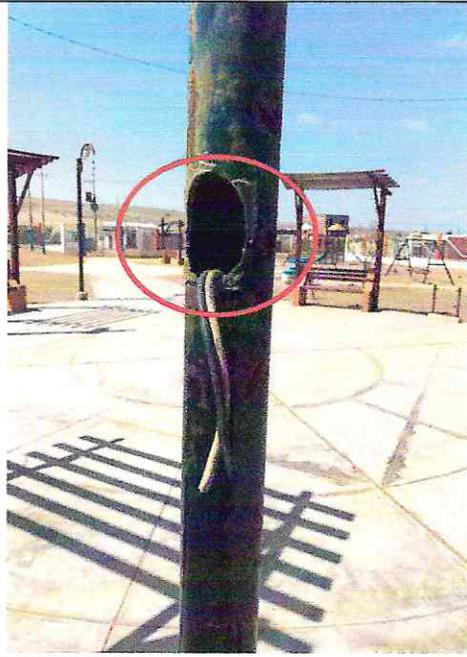
Imagen n° 20: Postes de luz sin tapas de registro con cables expuestos generando riesgo eléctrico a los vecinos.

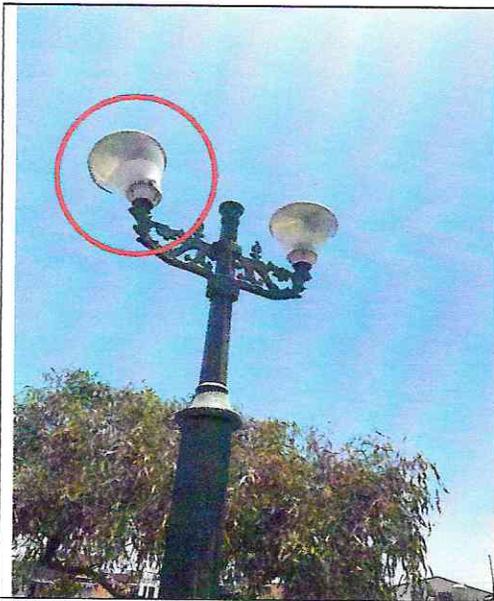
Imagen n° 39: Farola de poste de luz rota.

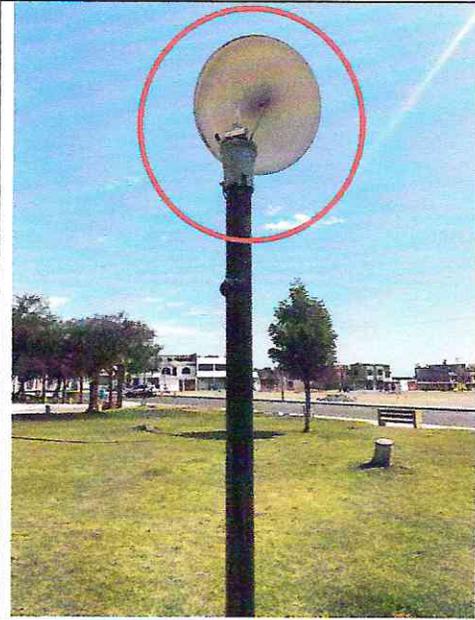
Imagen n° 47: Poste de luz sin farola y sin luminaria.

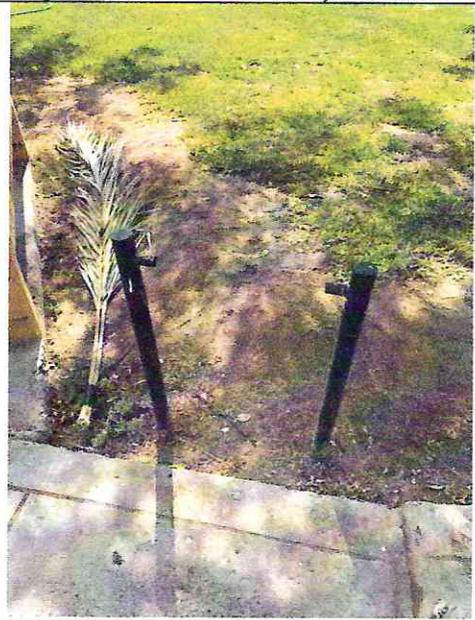
Imagen n° 49: Sin tacho de basura.

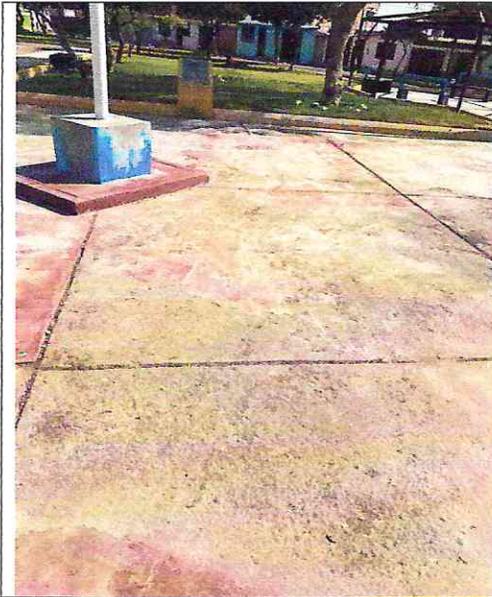
Imagen n° 57: Piso de concreto pulido coloreado de zona cívica con desgaste y fisuras.

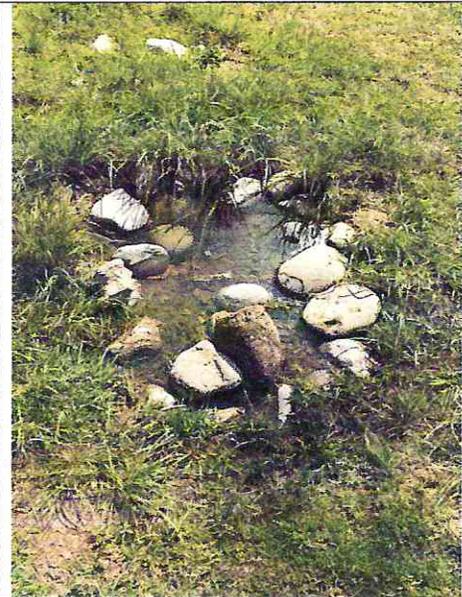
Imagen n° 58: Carencia de caja de agua y fuga.

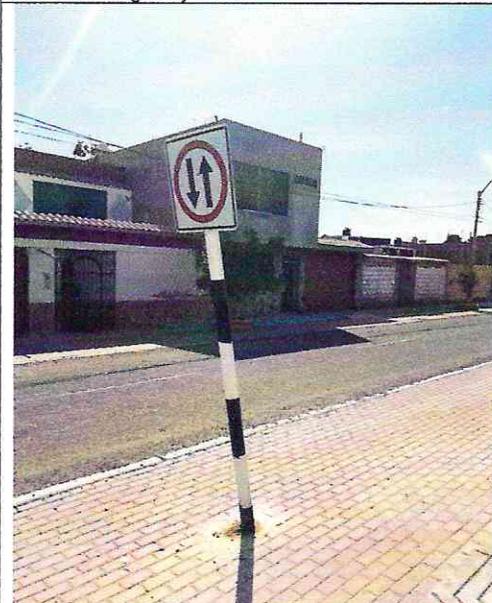
Imagen n° 59: Señalización vertical inclinada.

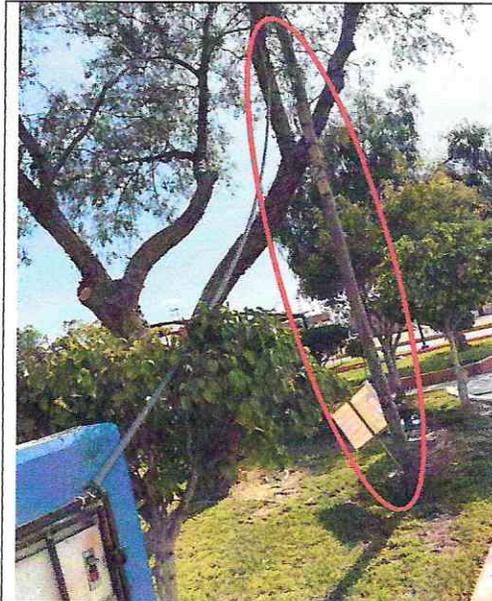
Imagen n° 65: Acometida eléctrica esta soportada por un poste de madera el cual es endeble y esta inclinado.

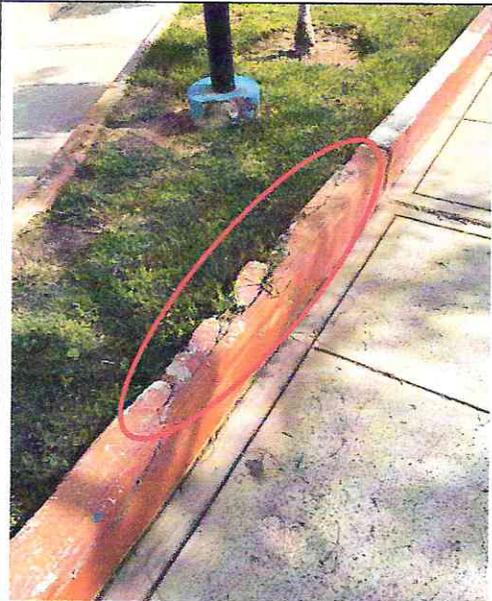
Imagen n° 67: Jardineras de concreto rotas y despintadas.

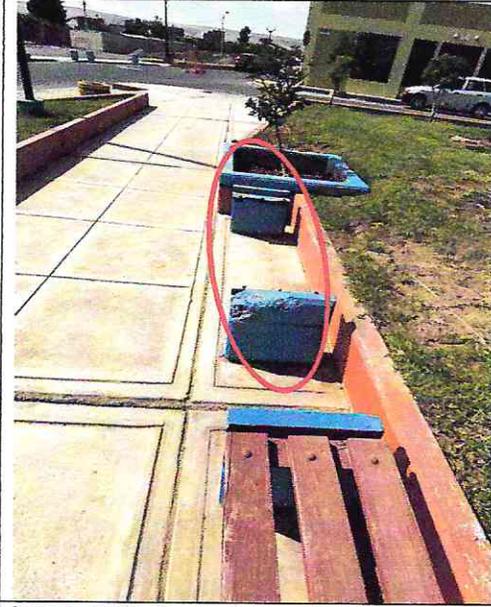
Imagen n° 69: Bancas de concreto rotas y jardineras despintadas.

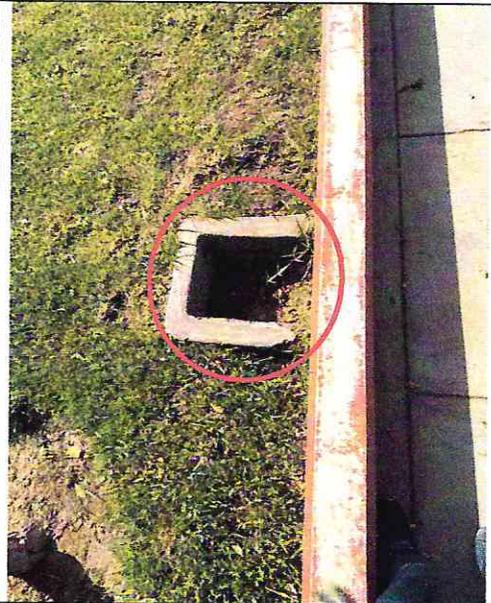
Imagen n° 71: Caja de concreto para agua en mal estado y sin tapa, y jardineras despintadas.

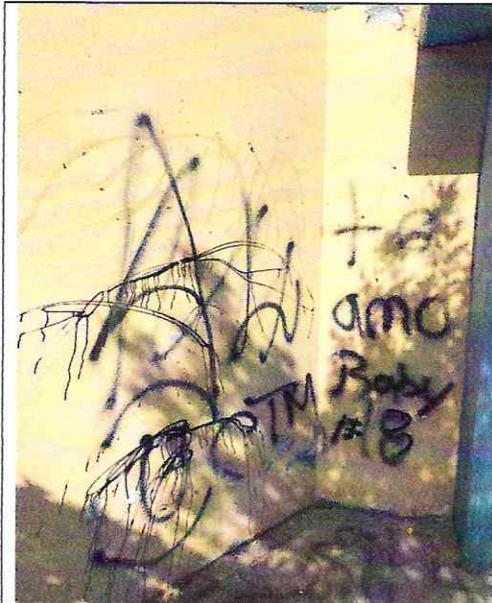
Imagen n° 73: Muros de losa deportiva se encuentran con pintas (grafitis) y esta despintado.

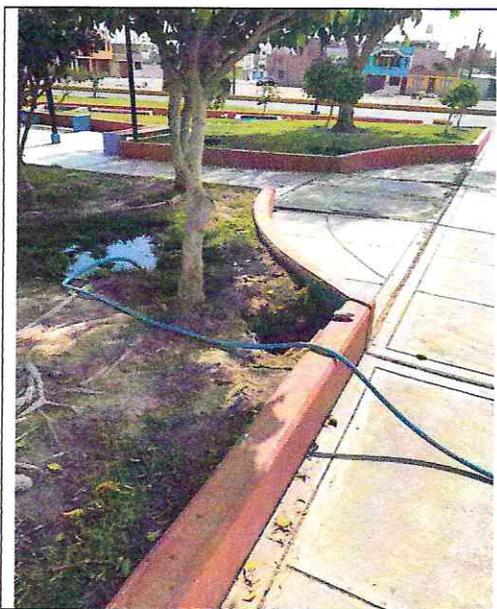
Imagen n° 75: Agua del parque viene siendo utilizada para la ejecución de una obra.

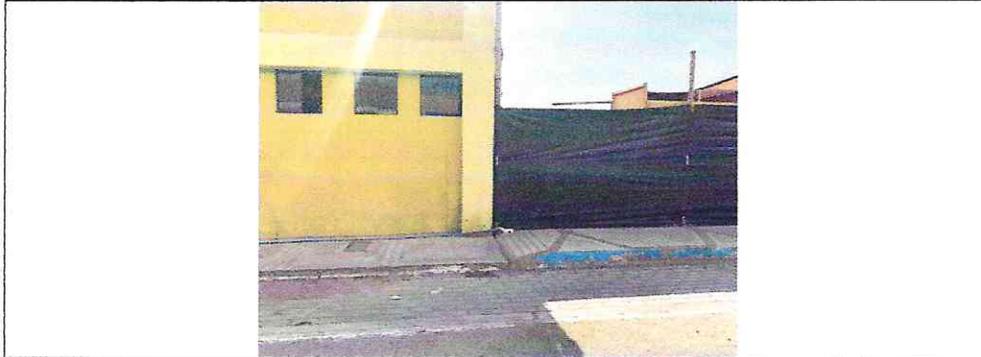
Imagen n° 77: Agua del parque viene siendo utilizada para la ejecución de una obra.

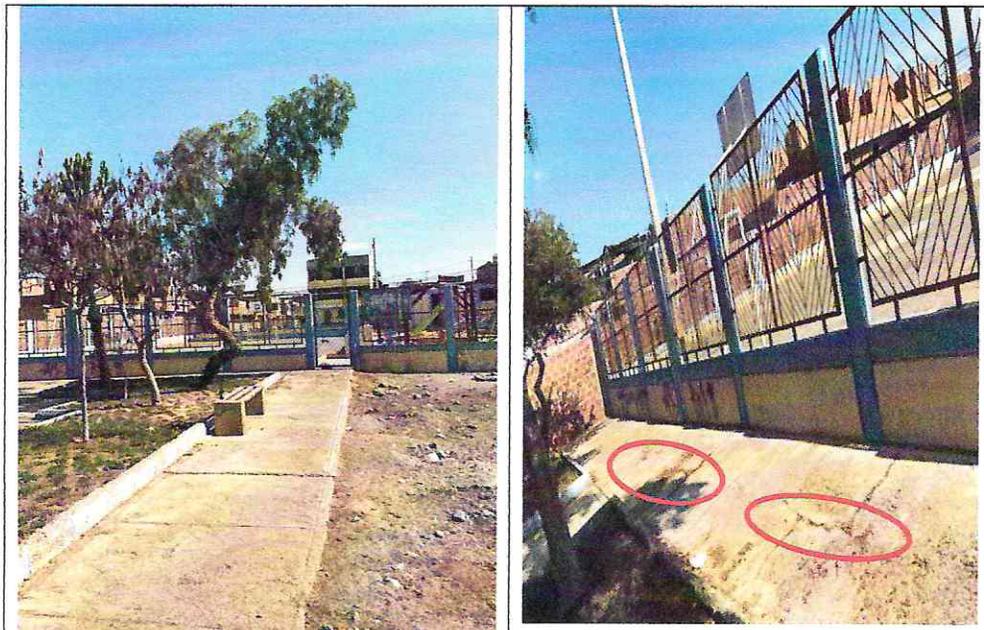
Imagen n° 78: Veredas de concreto en mal estado, jardineras de concreto y bancas despintadas.

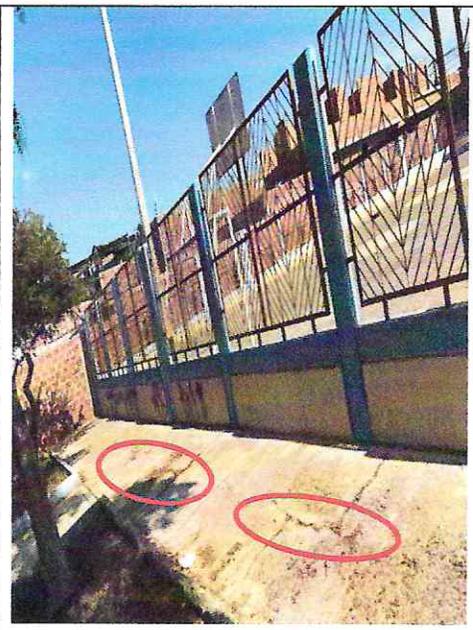
Imagen n° 79: Veredas de concreto en mal estado y presencia de grietas.

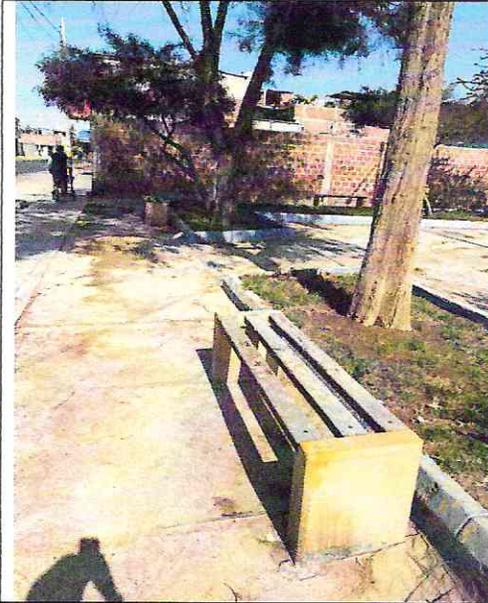
Imagen n° 80: Veredas de concreto en mal estado, jardineras de concreto y bancas despintadas.

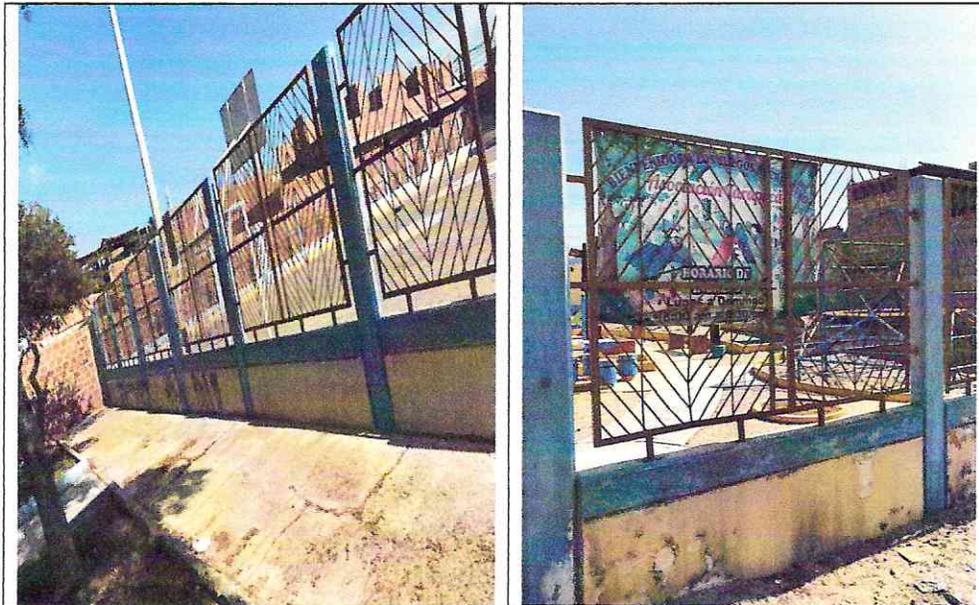
Imagen n° 84: Cerco perimétrico tiene pintas (grafitis) y se encuentra despintado.

Imagen n° 85: Rejas metálicas del cerco perimétrico se encuentran oxidadas y despintadas.

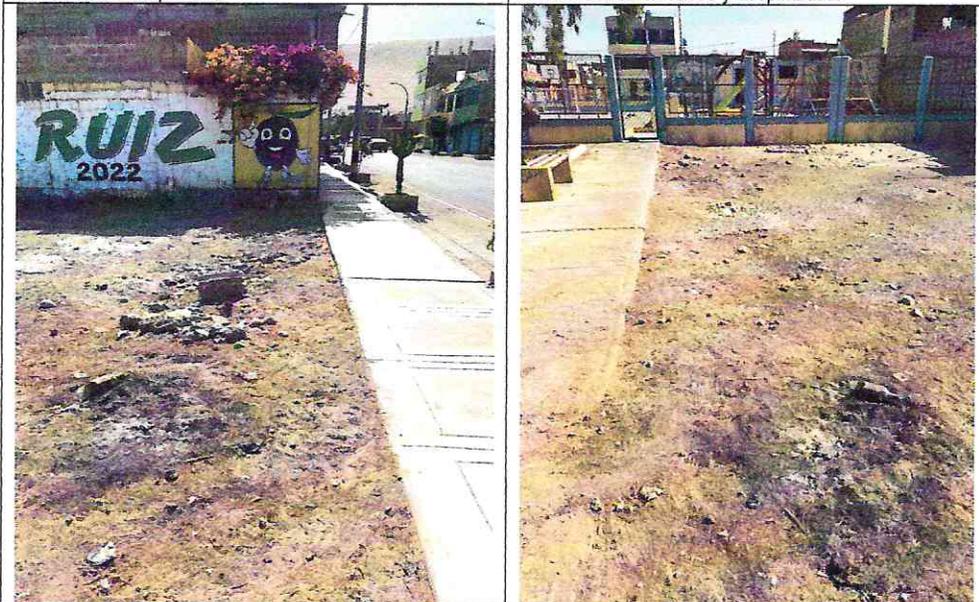
Imagen n° 86: Presencia de desmonte y basura.

Imagen n° 87: Presencia de desmonte y basura.

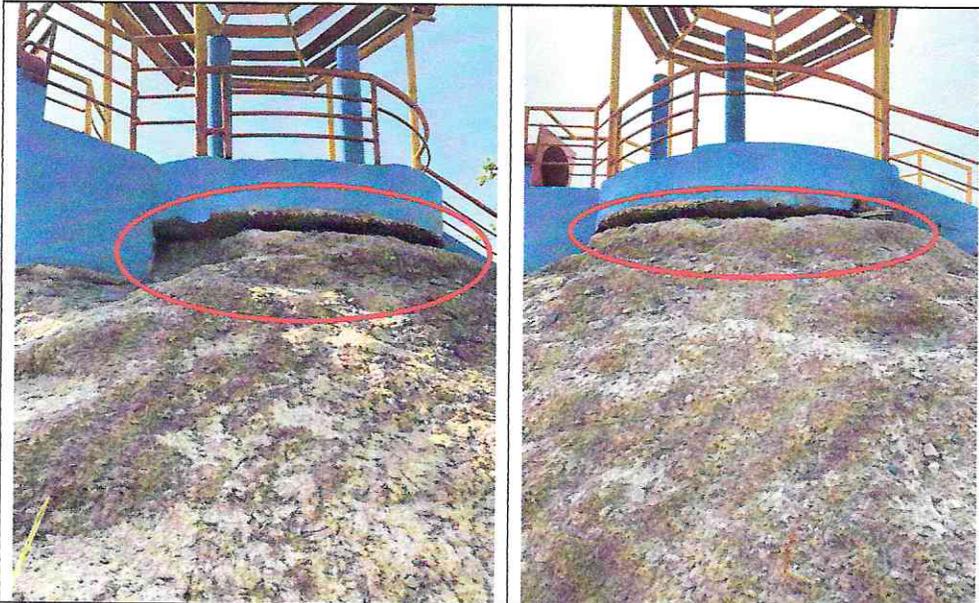
Se advirtió que los juegos infantiles no cuentan con material de relleno, lo cual podría originar que la plataforma de concreto tenga asentamientos y cause daño a la infraestructura y por ende a los usuarios de las mismas; asimismo se observó la presencia de desmonte y basura.

Imagen n° 88: Juegos infantiles sin material de relleno.

Imagen n° 89: Juegos infantiles sin material de relleno.

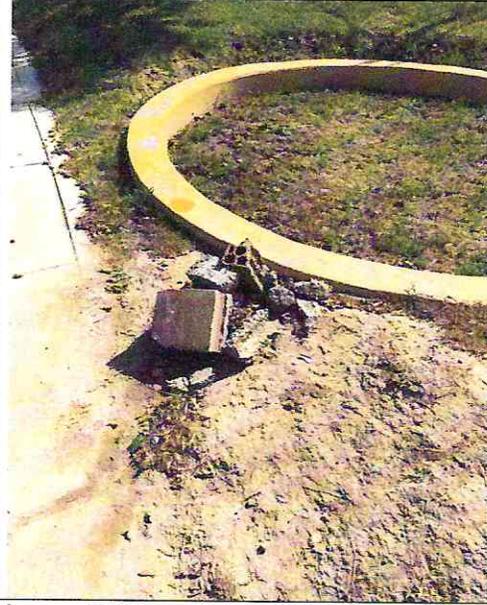
Imagen n° 90: Presencia de desmonte y basura.

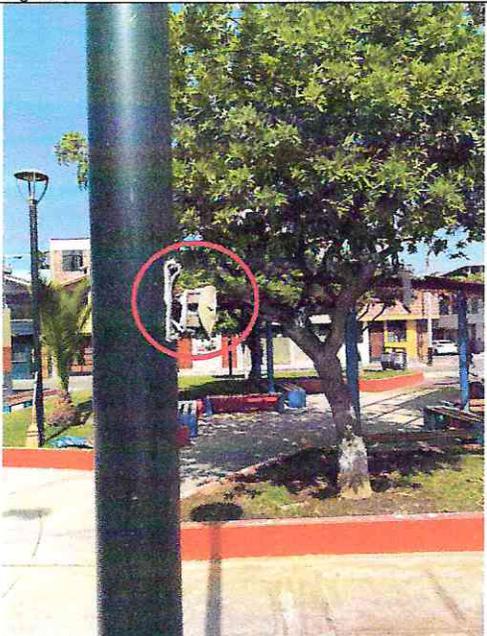
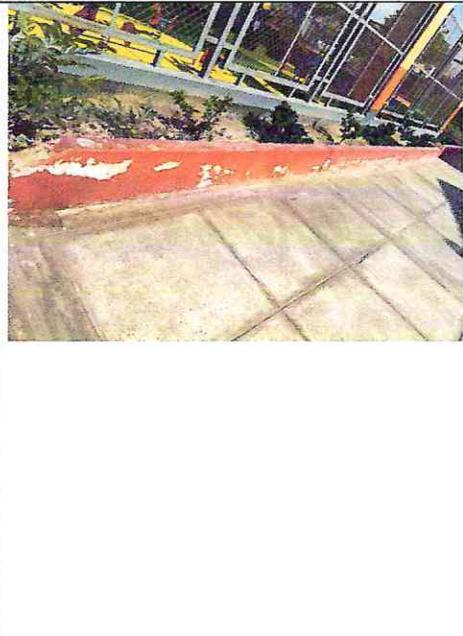
<p>Imagen n° 94: Poste de luz sin tapa de registro.</p>	<p>Imagen n° 95: Jardineras de concreto con presencia de sulfatos y despintadas.</p>

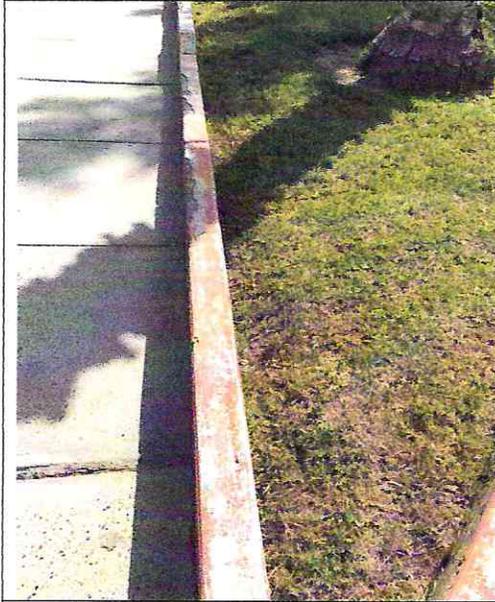
Imagen n° 100: Jardinería de concreto despintadas.

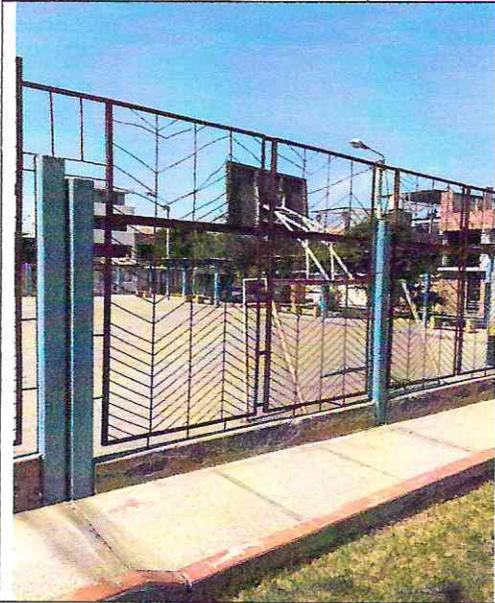
Imagen n° 102: Sobrecimiento de cerco perimétrico con presencia de sulfatos y despintado.

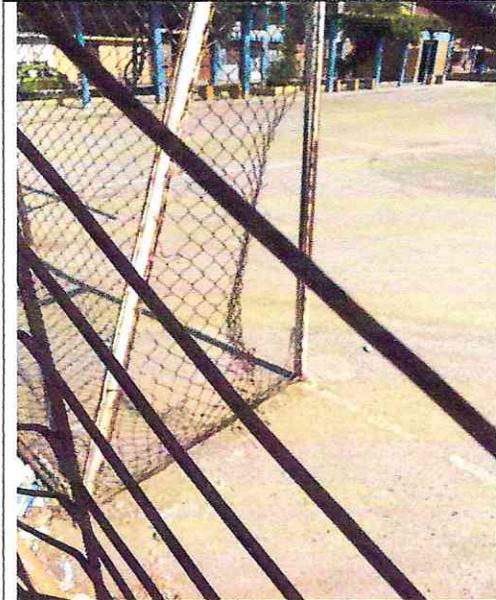
Imagen n° 104: Arco metálico de losa deportiva roto y oxidado.

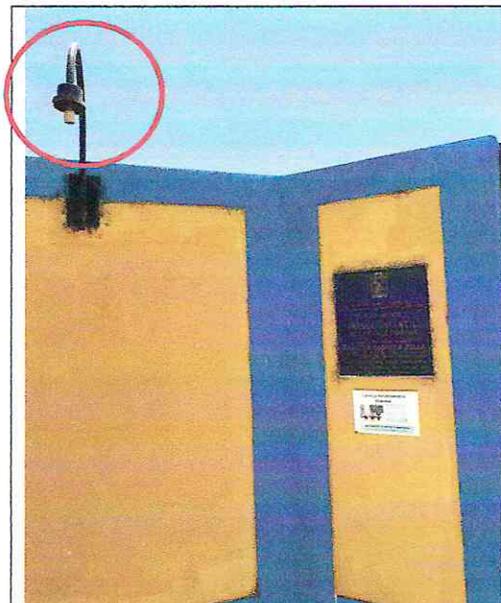
Imagen n° 106: Muros del cerco perimétrico sin luminarias.

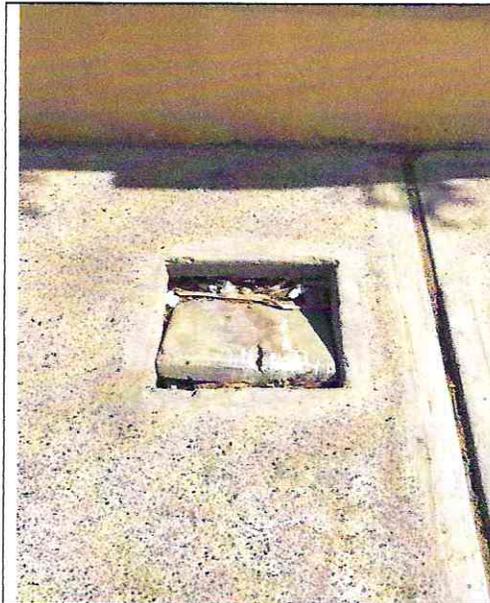
Imagen n° 108: Caja de concreto de agua con tapa rota.

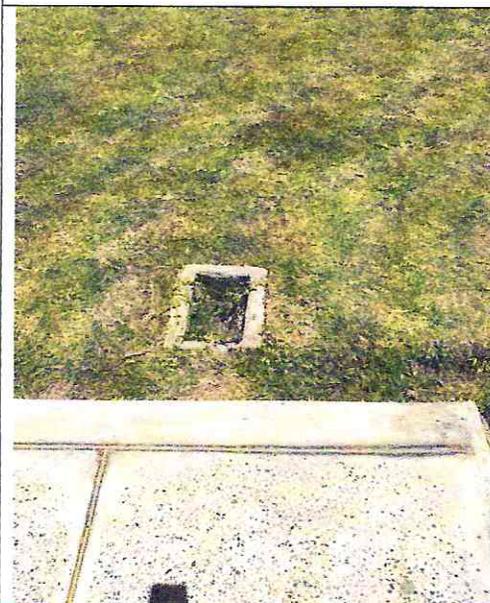
Imagen n° 110: Caja de concreto de agua sin tapa.

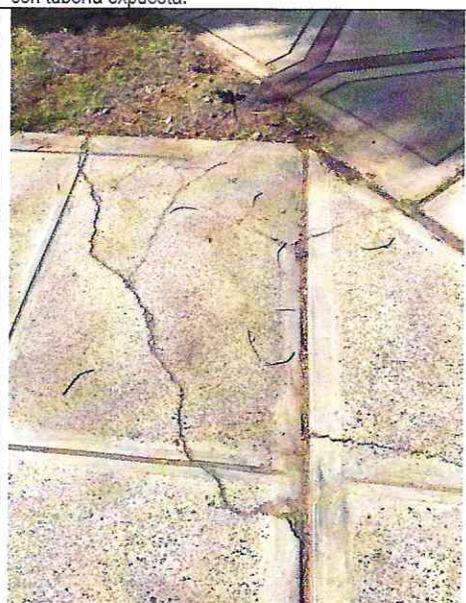
Imagen n° 111: Veredas de concreto agrietadas.

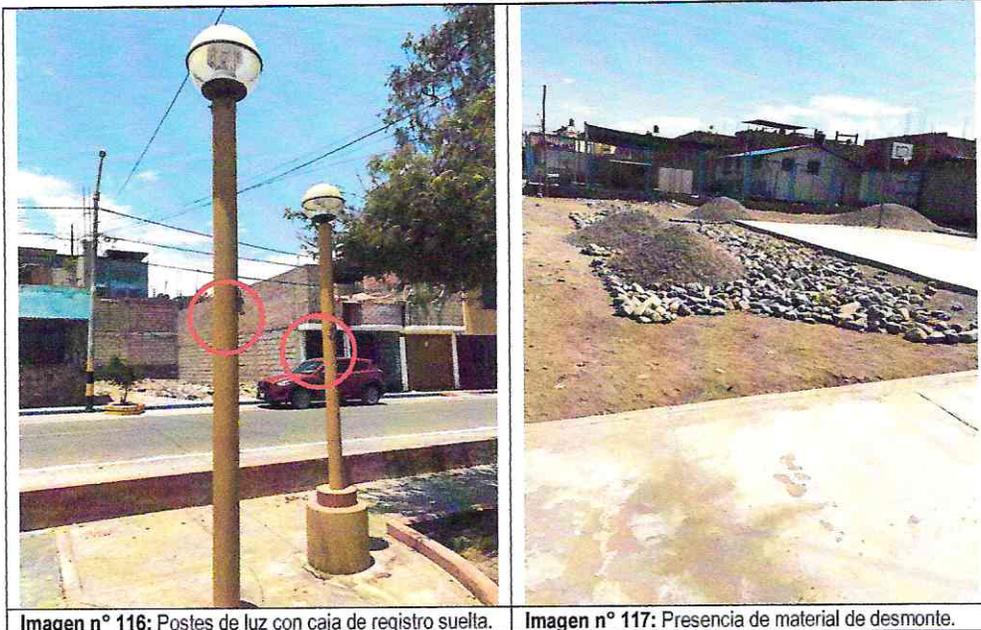
Imagen n° 116: Postes de luz con caja de registro suelta. **Imagen n° 117:** Presencia de material de desmonte.

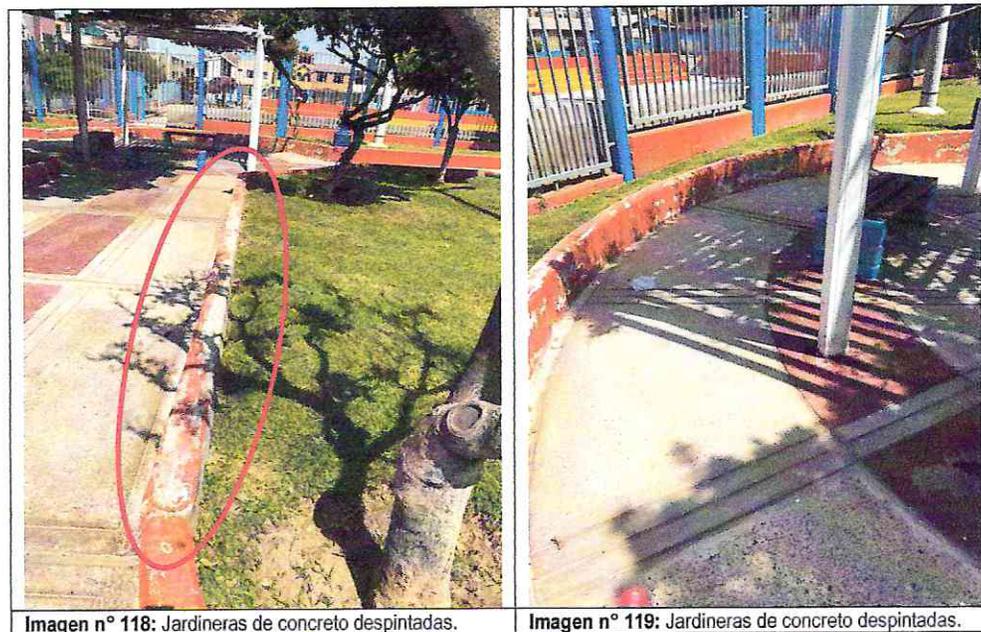
Imagen n° 118: Jardineras de concreto despintadas.

Imagen n° 119: Jardineras de concreto despintadas.

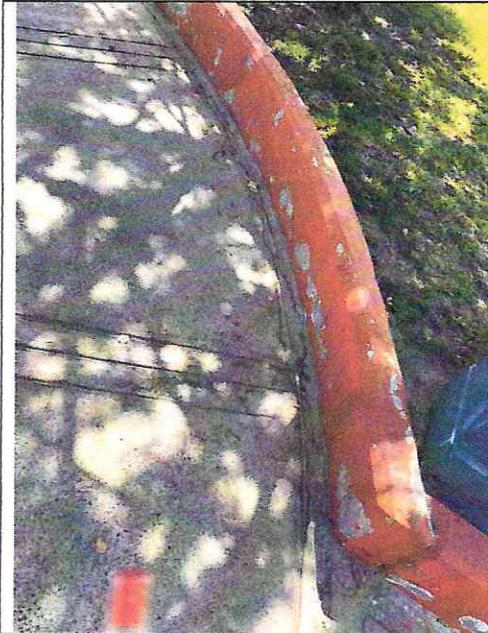
Imagen n° 120: Jardineras de concreto despintadas.

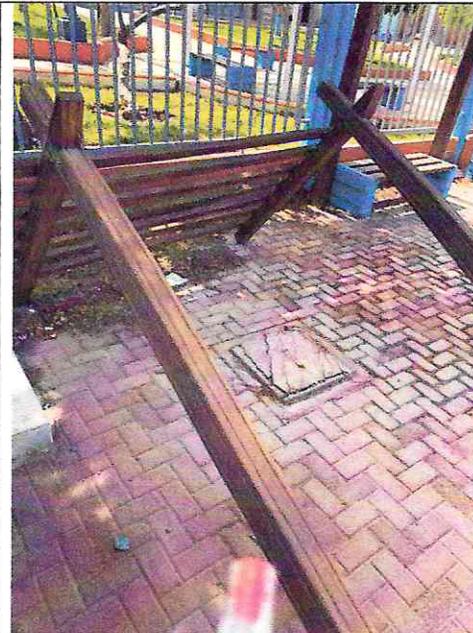
Imagen n° 121: Pérgola de madera rota.

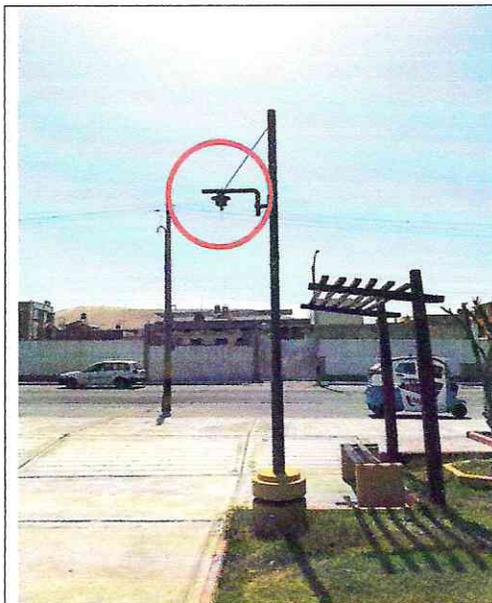
Imagen n° 130: Poste de luz sin farola y luminaria rota.

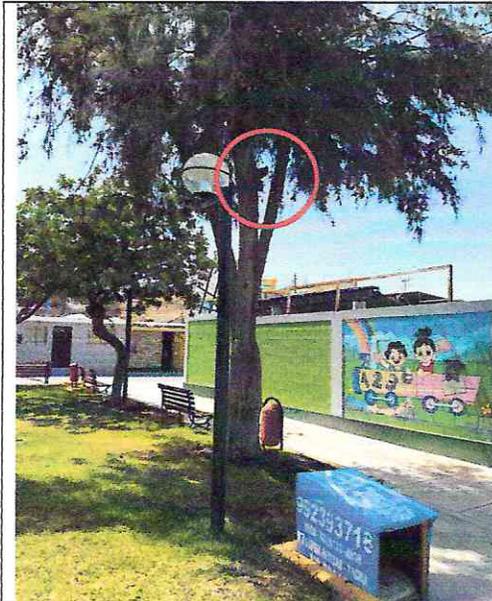
Imagen n° 136: Poste de luz sin farola y sin luminaria.

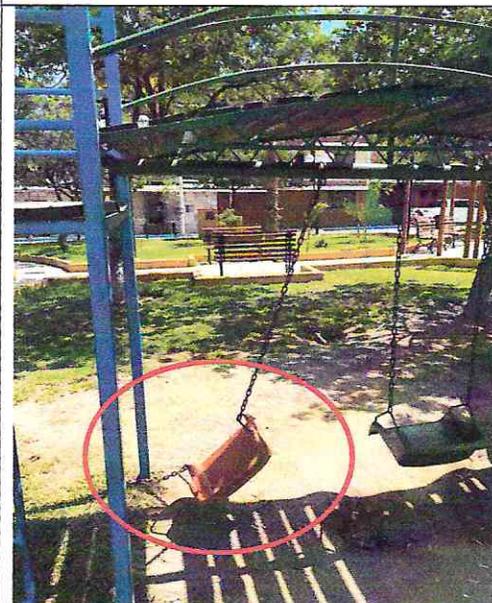
Imagen n° 138: Juego infantil roto.

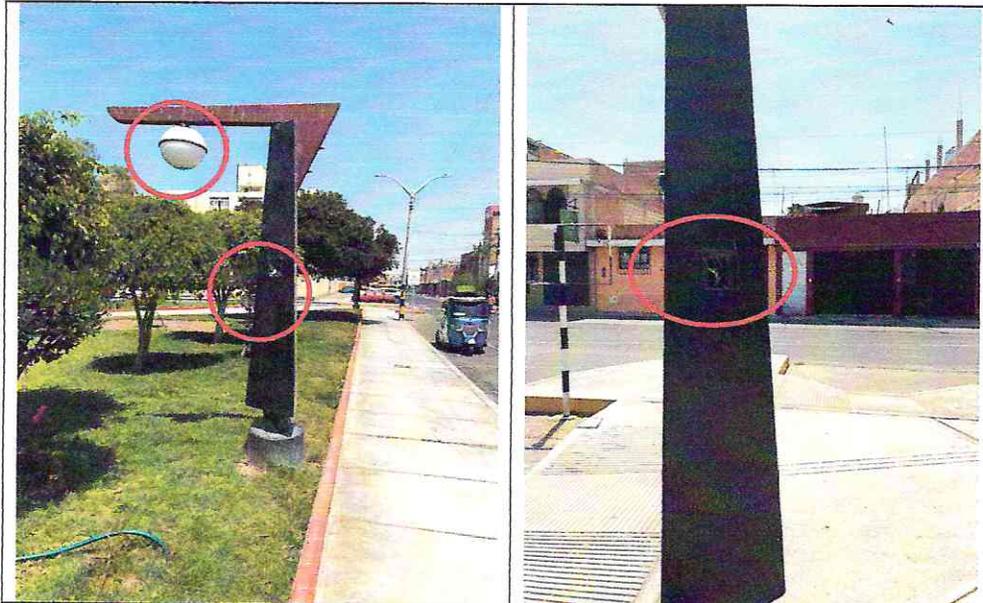
Imagen n° 140: Poste de luz con farola rota y sin tapa de caja de registro con cables expuestos.

Imagen n° 141: Poste de luz con farola rota y sin tapa de caja de registro con cables expuestos.

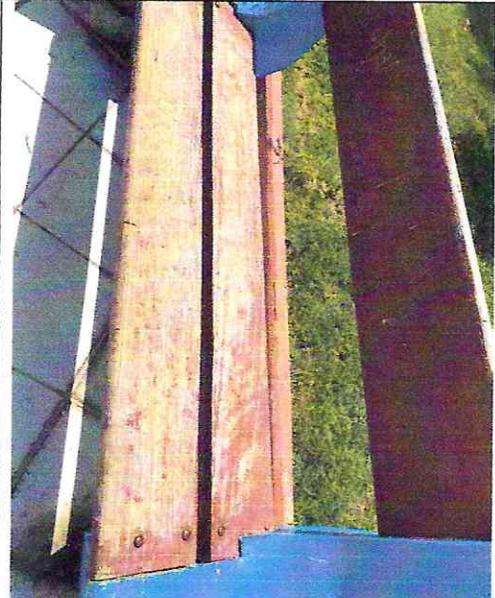
Imagen n° 142: Bancas de madera despintadas.

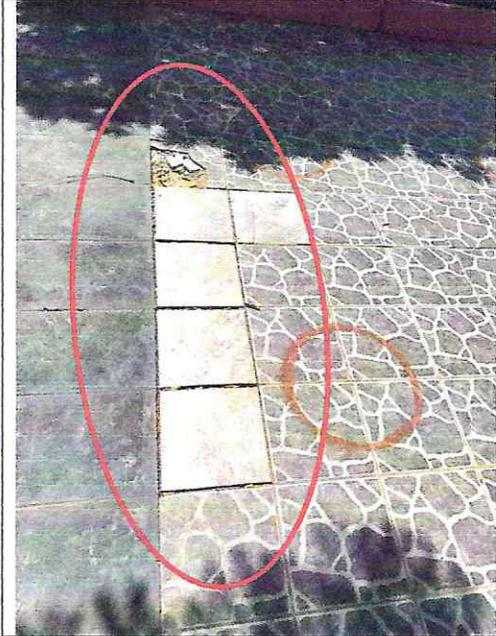
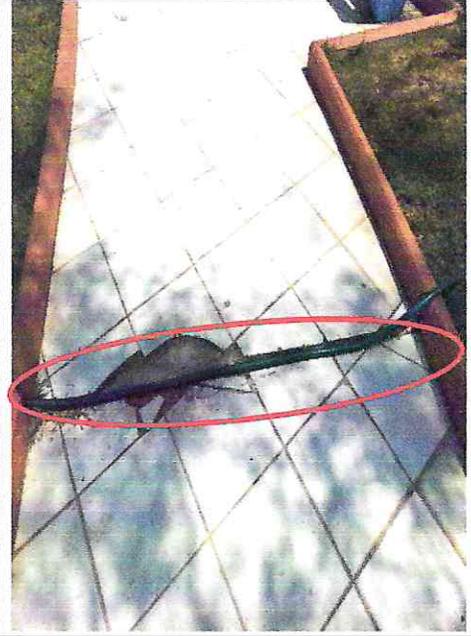
Imagen n° 144: Piso cerámico roto en caminerías.

Imagen n° 145: Piso cerámico roto en caminerías.

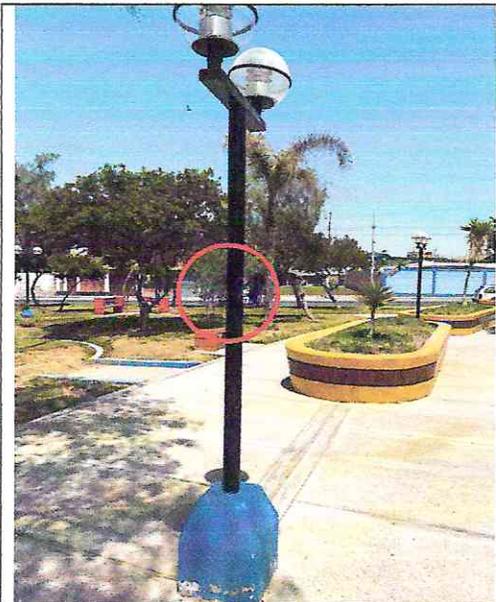
Imagen n° 146: Poste de luz sin tapa de caja de registro, con cables expuestos.

Imagen n° 147: Poste de luz sin tapa de caja de registro, con cables expuestos.

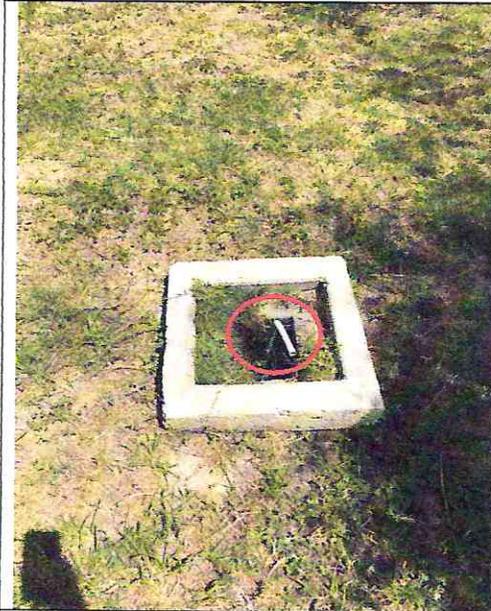
Imagen n° 148: Caja de concreto de agua sin tapa y tubería expuesta.

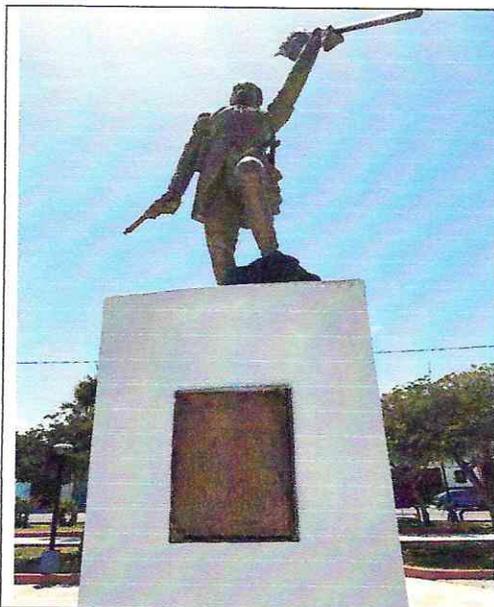
Imagen n° 150: Monumento sin placa.

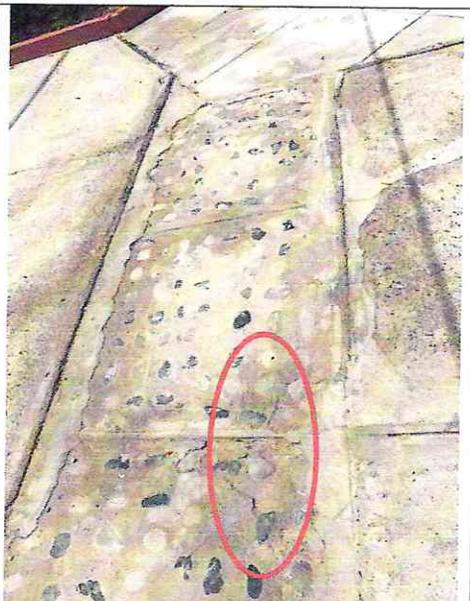
Imagen n° 151: Veredas de concreto con grietas y desgaste en su superficie.

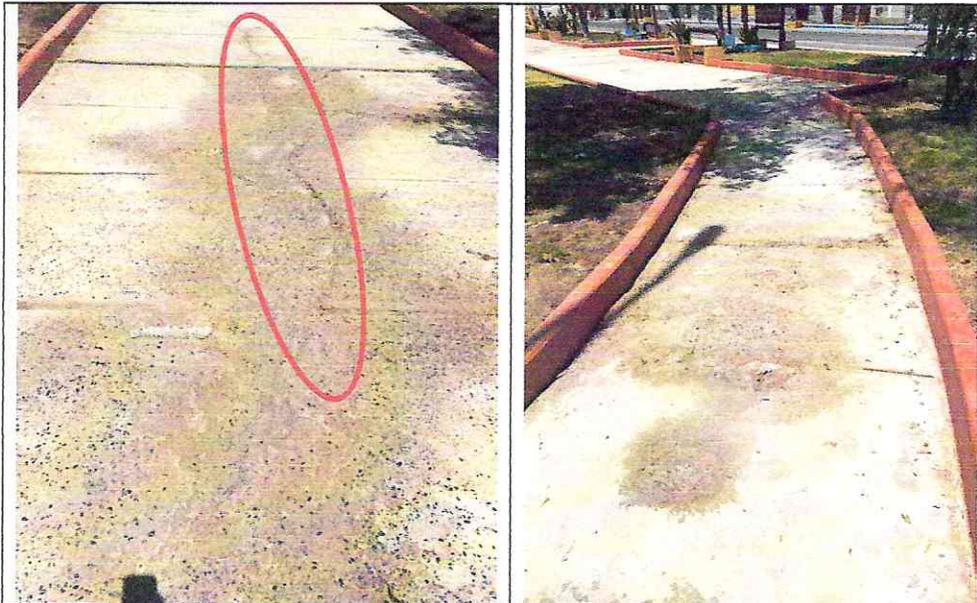
Imagen n° 152: Veredas de concreto con grietas y desgaste en la superficie.

Imagen n° 153: Veredas de concreto con grietas y desgaste en la superficie.

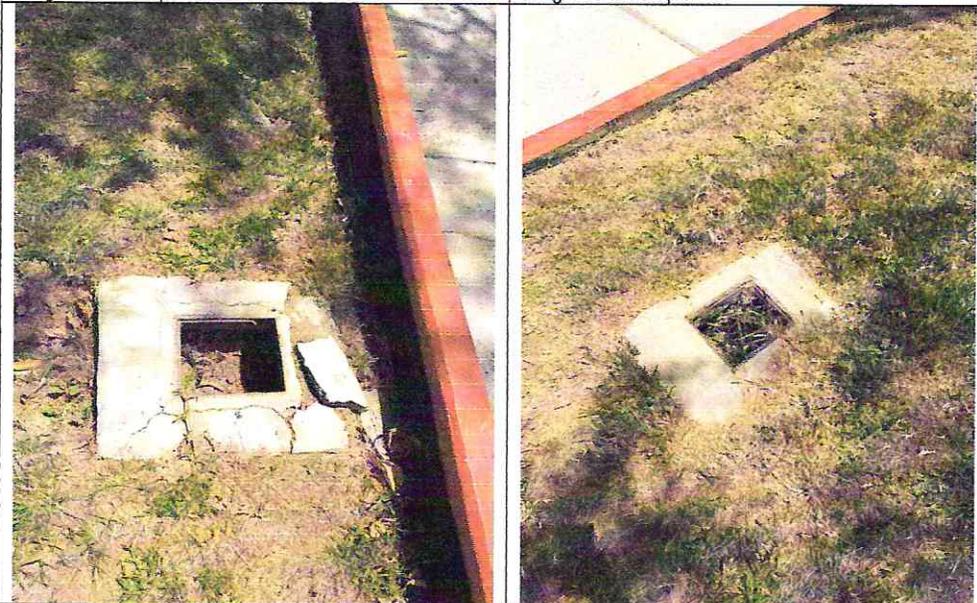
Imagen n° 154: Caja de concreto de agua en mal estado y sin tapa.

Imagen n° 155: Caja de concreto de agua sin tapa.

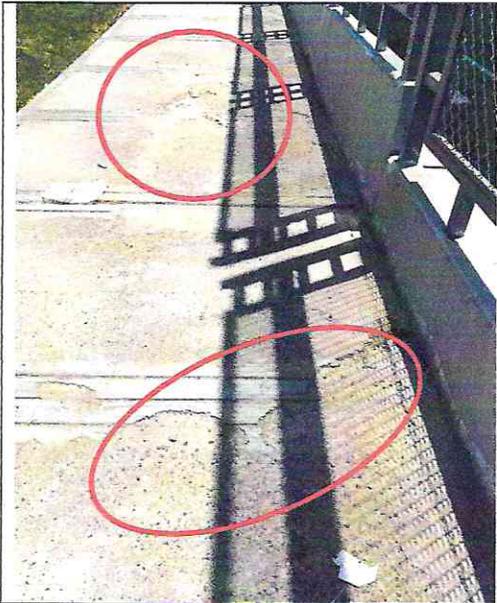
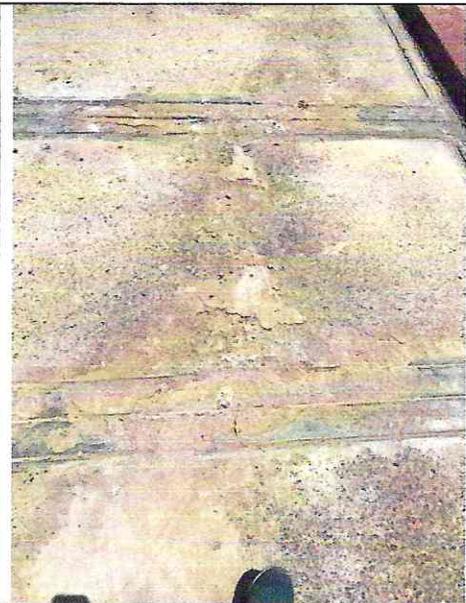
Imagen n° 164: Veredas de concreto con grietas y desgaste en su superficie, sobrecimiento de cerco perimétrico despintado.

Imagen n° 165: Veredas de concreto con grietas y desgaste en su superficie.

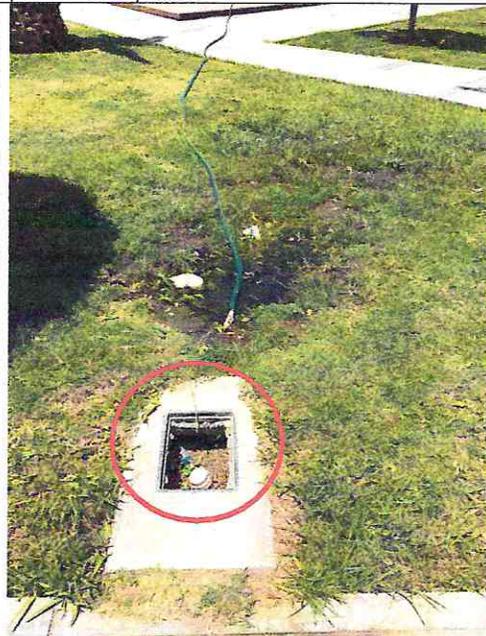
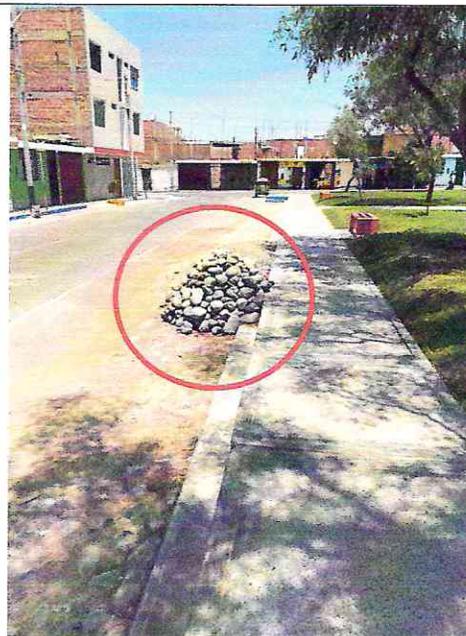
Imagen n° 166: Caja de concreto de medidor de agua sin tapa.

Imagen n° 167: Presencia de material de desmonte.

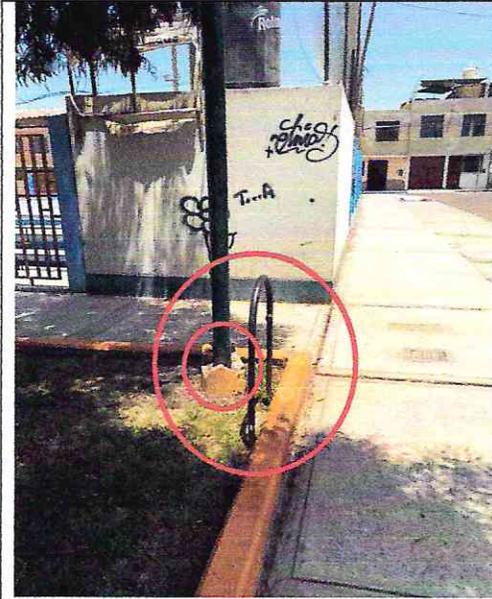
Imagen n° 172: Pintas en muros de cerco perimétrico (grafiti), sin tacho de basura y base de concreto de poste de luz roto.

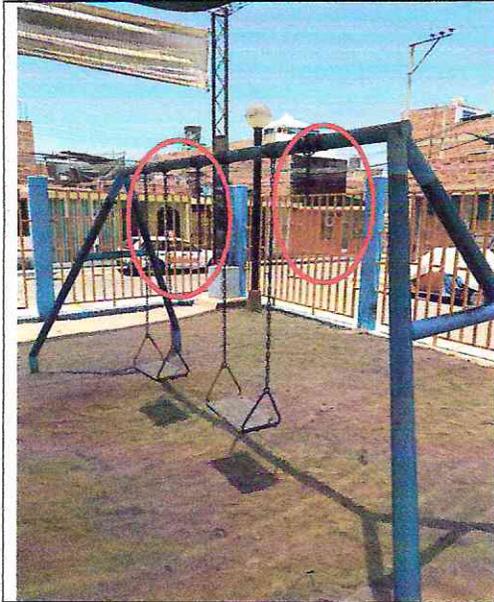
Imagen n° 176: Juegos infantiles rotos y oxidados.

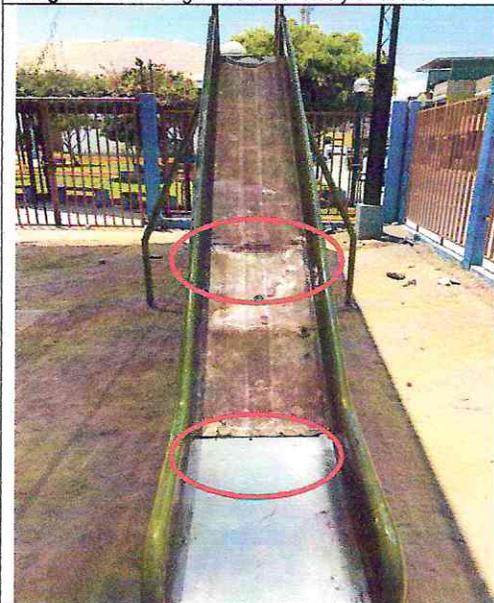
Imagen n° 178: Juegos infantiles rotos y oxidados (bordes filosos).
