**INFORME DE CONTROL CONCURRENTE
N° 001-2022-OCI/5323-SCC**

**CONTROL CONCURRENTE
MUNICIPALIDAD DISTRITAL CORONEL GREGORIO
ALBARRACÍN LANCHIPA
PROVINCIA Y DEPARTAMENTO DE TACNA**

“MANTENIMIENTO DE PARQUES”

TACNA, 2 DE MARZO DE 2022

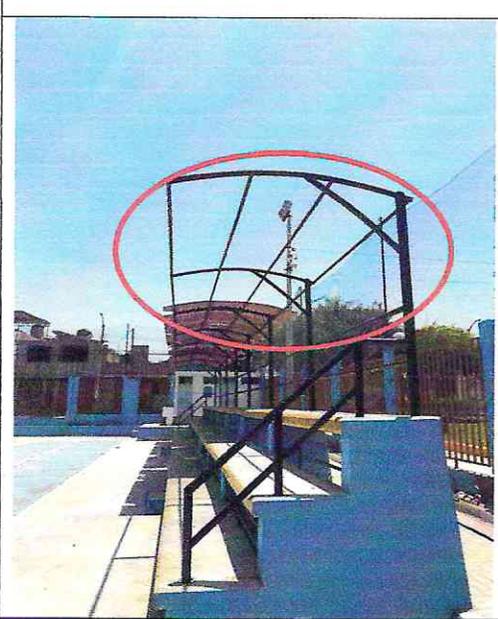
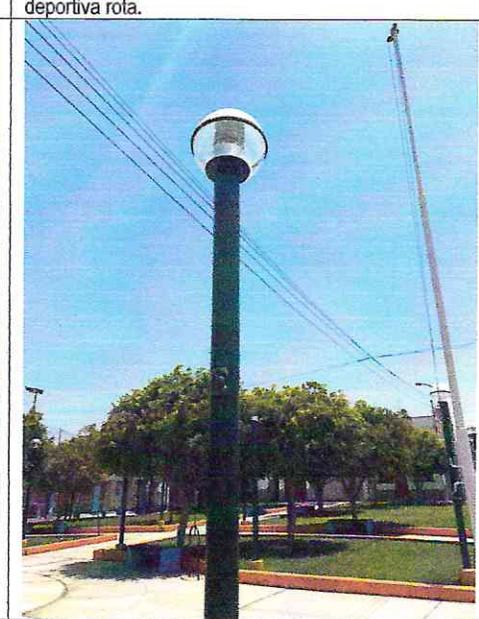
<p>Imagen n° 184: Sin cobertura liviana en graderías de losa deportiva.</p>	<p>Imagen n° 185: Caja de registro rota con cables expuestos.</p>
