INFORME DE CONTROL CONCURRENTE

N°001-2022-OCI/5332-SCC

**“SERVICIO DE MANTENIMIENTO Y REPARACIÓN DE LAS
UNIDADES VEHICULARES DE LA SEDE CENTRAL DEL
GOBIERNO REGIONAL DE ANCASH”**

**PERIODO DE EVALUACIÓN DEL HITO DE CONTROL
DEL 14 DE JULIO AL 30 DE DICIEMBRE DE 2021**

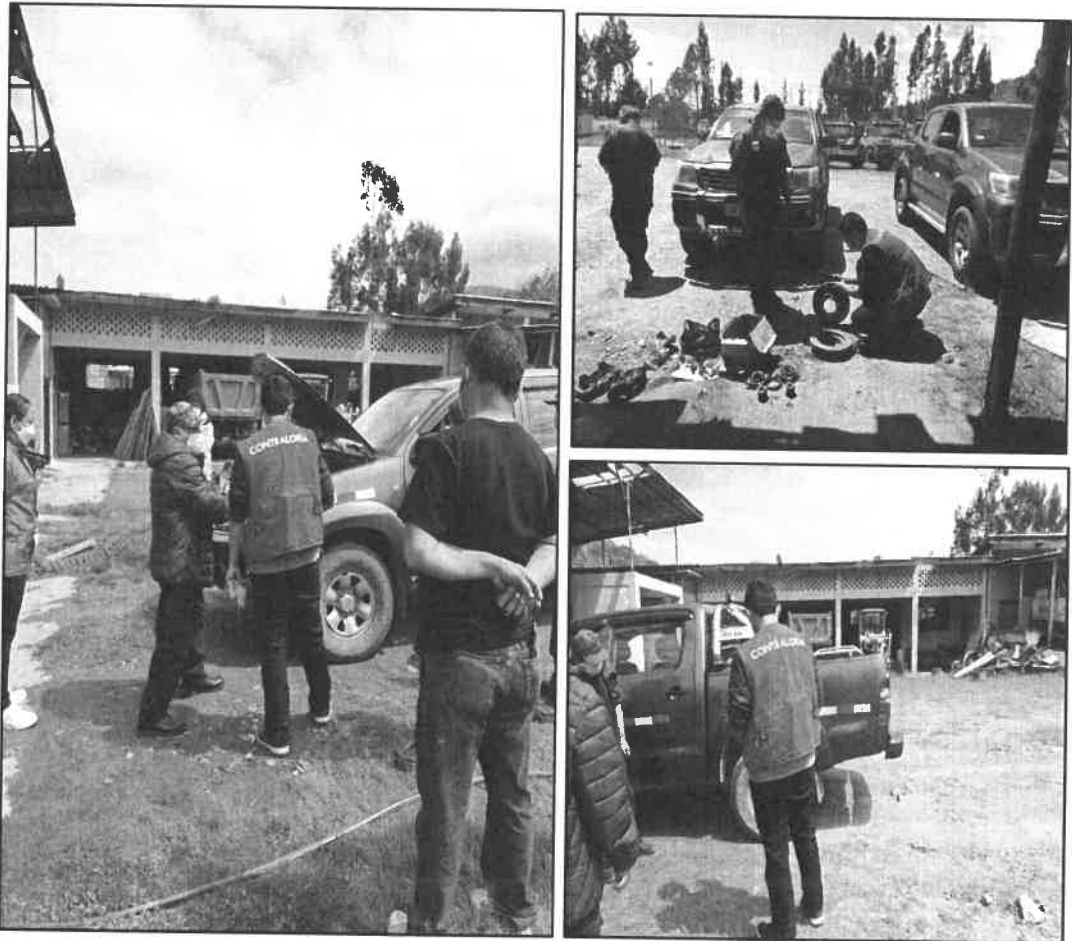
IMÁGENES N^{OS} 1, 2 Y 3
TOMAS FOTOGRÁFICAS DE LA SUCURSAL DE LA EMPRESA ALKE INVERSIONES E.I.R.L

Sumado a ello, se ha constatado que las instalaciones del taller de mecánica de la empresa Alke Inversiones E.I.R.L carecen de condiciones técnicas y capacidad instalada (maquinaria y equipo), implementos de seguridad como son: extintores, zapatos de seguridad, mamelucos, señalizaciones y entre otros, así mismo solo se encontró a un (01) profesional en mecánica quien indicó que se encontraba realizando el servicio de mantenimiento correctivo y preventivo de las unidades vehiculares de la Entidad. Además de ello, no cuenta con licencia de funcionamiento y certificado de Defensa Civil, lo que lo

hace informal a la empresa Alke Inversiones E.I.R.L y no cumpla con un servicio adecuado de mantenimiento de vehículos.

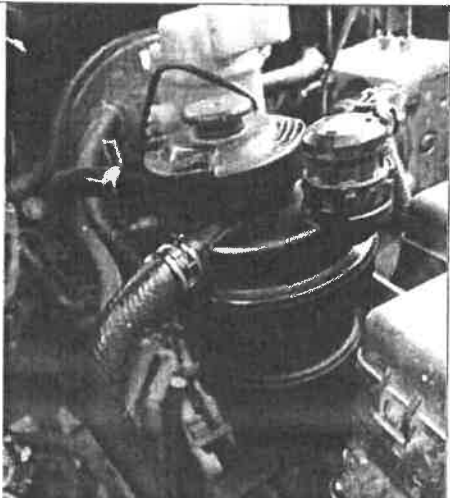
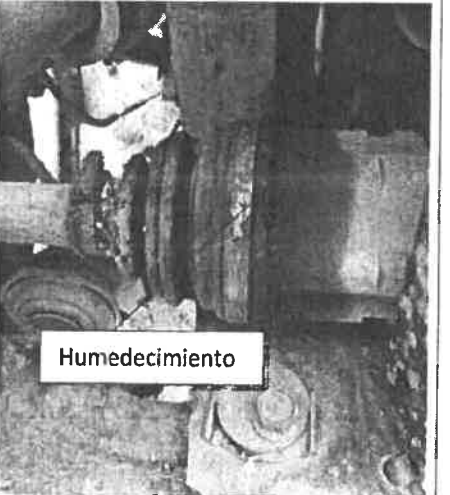
<p>Palier Izquierdo</p>

<p>Realizar revisión y mantenimiento del sistema de dirección.</p>	<p>Se observó que la zona alrededor del guardapolvo del palier izquierdo, presentaba humedad.</p>

<p>Humedecimiento</p>	<p>Presunta falla prematura del guardapolvo del palier. Se pudo verificar que el humedecimiento solamente se produce por la zona del guardapolvo del palier izquierdo, ello significa que existe un fallo en la hermeticidad del guardapolvo, lo cual genera contaminación en la junta del palier.</p>
<p>Realizar el cambio de pastillas de frenos delanteros.</p>	<p>No es posible verificar su estado, pero si están instaladas en el caliper de freno delantero.</p>	<p>El conductor señala que no cuenta con las pastillas de freno desechadas en el mantenimiento.</p>

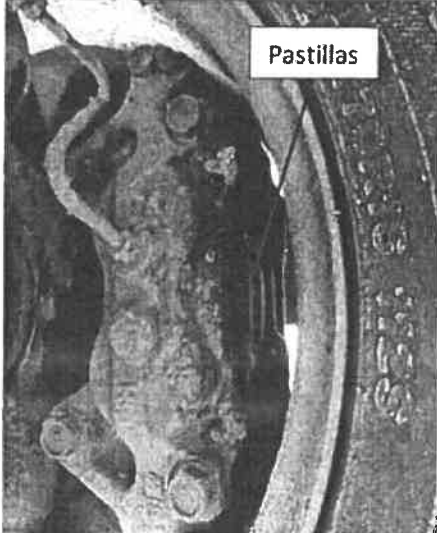
<p>Pastillas</p>	
<p>Realizar el cambio de zapatas de frenos posteriores.</p>	<p>No es posible verificar su estado, pero si están instaladas en el tambor de rueda posterior.</p>

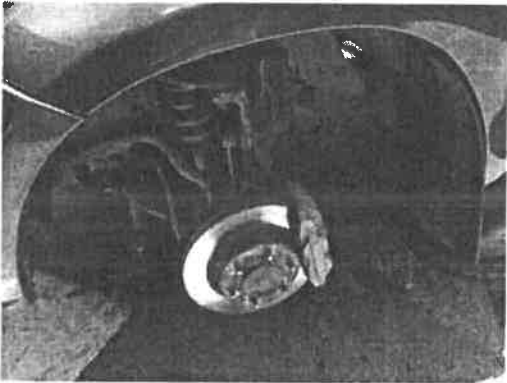
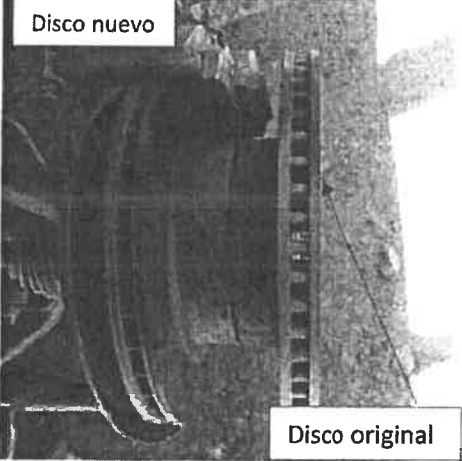
El conductor presentó los discos de freno reemplazados; sin embargo, vale indicar algunas diferencias evidenciadas en la inspección: 1) El disco reemplazado presenta mayor cantidad de pilares de enfriamiento, que el disco nuevo instalado.

2) El disco original no presenta un desgaste notorio que podría ameritar un reemplazo

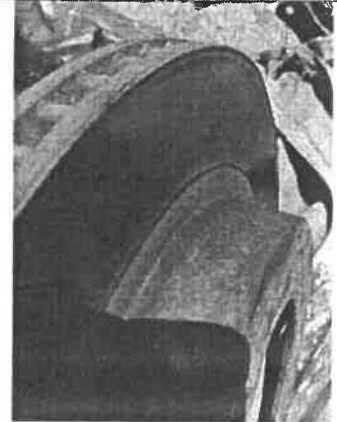
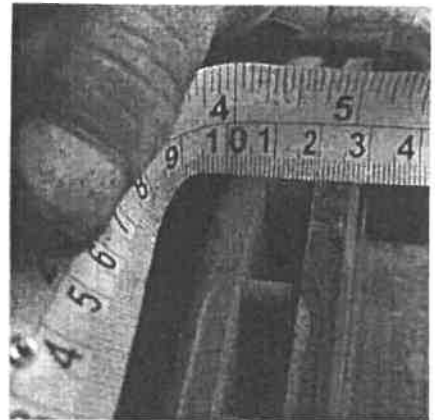
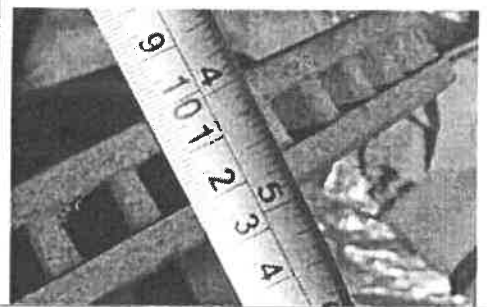
Asimismo, cabe señalar que el espesor del disco nuevo es de 27mm.

Y el espesor del disco reemplazado (original) es de 26 mm

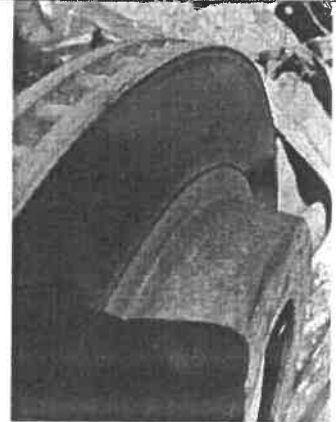
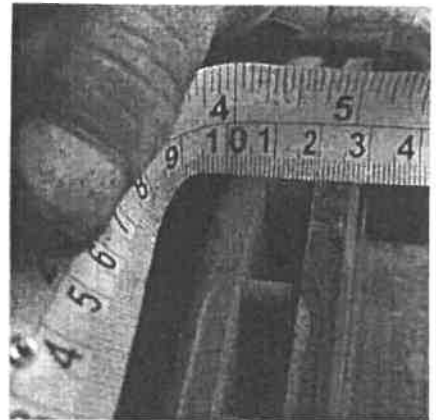
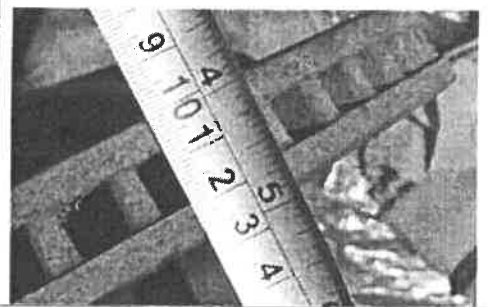
<p>Asimismo, cabe señalar que el espesor del disco nuevo es de 27mm.</p>

<p>Y el espesor del disco reemplazado (original) es de 26 mm</p>

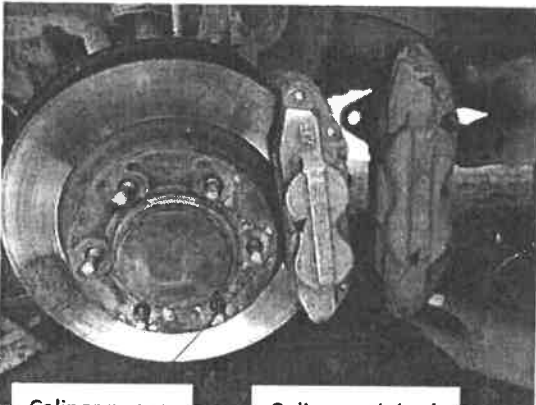
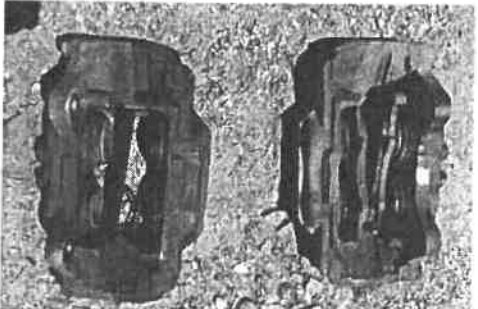
<p>Caliper nuevo Caliper original</p>	<p>De la inspección técnica se observó que el caliper no presenta daños externos, rajaduras o deformaciones, que ameriten un reemplazo. Usualmente suele reemplazarse los jebes y pistones del caliper.</p>
