N° 014-2022-0CI/5333-SCC

EJECUCION DEL PROYECTO: "MEJORAMIENTO Y AMPLIACIÓN DEL SERVICIO DE AGUA DE RIEGO EN LAS COMUNIDADES DE CHULLCUISA, SANTA ROSA, CUPISA, CHAMPACCOCHA, ANCATIRA, CHOCCECANCHA, Y ARGAMA ALTA DISTRITO DE SAN JERONIMO Y PACUCHA, PROVINCIA DE ANDAHUAYLAS, REGIÓN APURIMAC"

HITO DE CONTROL N° 1 – VERIFICACION DEL AVANCE FISICO FINANCIERO, PROCESO CONSTRUCTIVO, SEGURIDAD Y ESTADO SITUACIONAL DEL ALMACENAMIENTO EN LAS METAS 266, 275, 255, 256 y 262

**ABANCAY, 25 DE OCTUBRE DE 2022**

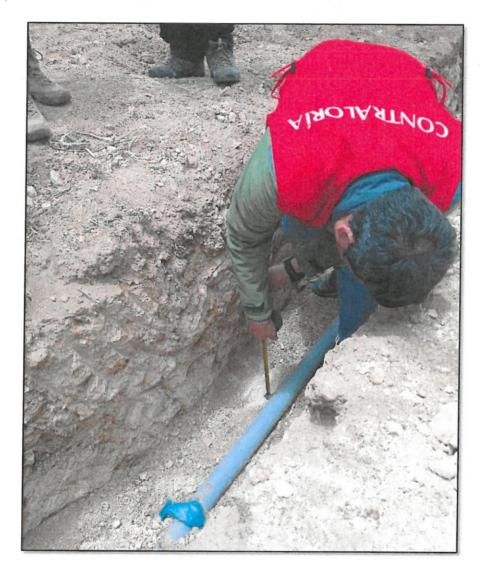
#### Imagen n.° 4

En la meta 266-2022, en la línea de distribución del sistema de riego tecnificado se han podido identificar deficiencias en la preparación de la cama de apoyo para a tubería de 63 mm, como se detalla en el acta de verificación n.º 1 se pudo constatar que no están procediendo con la preparación del material de la cama de apoyo ya que como se indica en las especificaciones técnicas del expediente técnico el material a colocar como base para la tubería debe ser un material zarandeado y libre de impurezas considerando un espesor mínimo de 10 cm. De la misma manera, no se está teniendo las consideraciones necesarias para el proceso de excavación de la zanja para la instalación de la tubería, ya que al momento de la visita realizada por la comisión de control se identifico que el ancho de la zanja es de 40 cm, cuando las especificaciones técnicas del expediente indica un ancho de excavación mínima de 60 cm, tal como se indica en el expediente técnico aprobado mediante Resolución Gerencial General Regional Nº 225-2022-GR.APURIMAC/GG. de fecha 29 de abril de 2022.

Meta 266-2022, en la imagen se evidencia deficiencias en el proceso de instalación de la tubería, ya que el espesor de la cama de apoyo es menor al señalado en las especificaciones técnicas y los planos del expediente técnico, el material rellenado tiene un espesor de 5 cm, cuando el expediente técnico señala 10 cm.

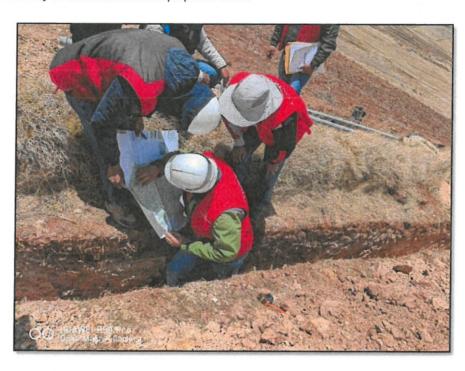
#### Imagen n.° 5

Meta 266-2022, en la imagen se evidencia que el ancho de excavación de la zanja para la instalación de la tubería es de un menor ancho al indicado en las especificaciones técnicas y planos para la ejecución de la obra. Se evidencia que según planos el ancho de la zanja para tubería debe tener 60 cm de ancho y lo evidenciado en campo posee 40cm.

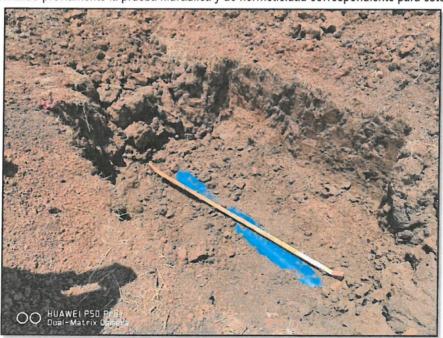
#### Imagen n.° 6

En la imagen se puede evidenciar que en la obra se encontró tubería enterrada, esta fue enterrada sin haber realizado previamente la prueba hidráulica y de hermeticidad correspondiente para estos casos

Una vez instalada la tubería será sometida a presión hidrostática en 50% más de la presión de trabajo, indicada por la clase de la tubería instalada.

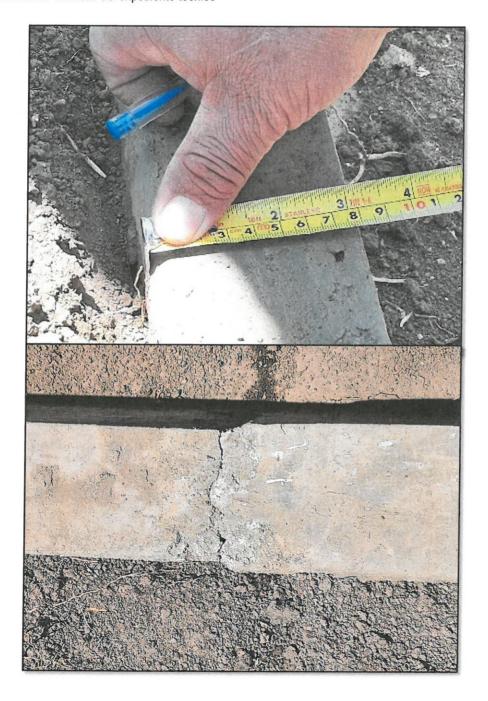
### lmágenes n.° 7 y n.° 8

En la meta 256-2022, en la imagen se evidencian deficiencias el proceso constructivo del muro del canal ya que se ha encontrado en distintos tramos un espesor de muro de 8.0 cm, cuando en planos y especificaciones técnicas del expediente técnico

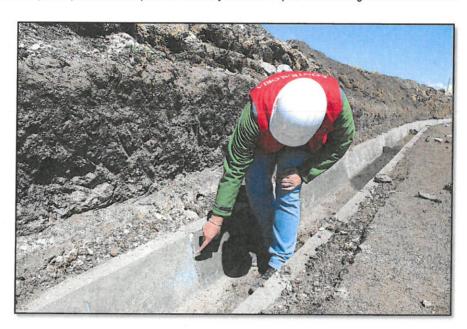
Imágenes n.º 9

Meta 256-2022, en la imagen se evidencia en el concreto fraguado que este se encuentra manchas blancas en ciertas partes a consecuencia de los cambios bruscos de temperatura. Se evidencia que esto se debe a no tener precauciones por la parte técnica para el curado y durante el proceso de fraguado del concreto.

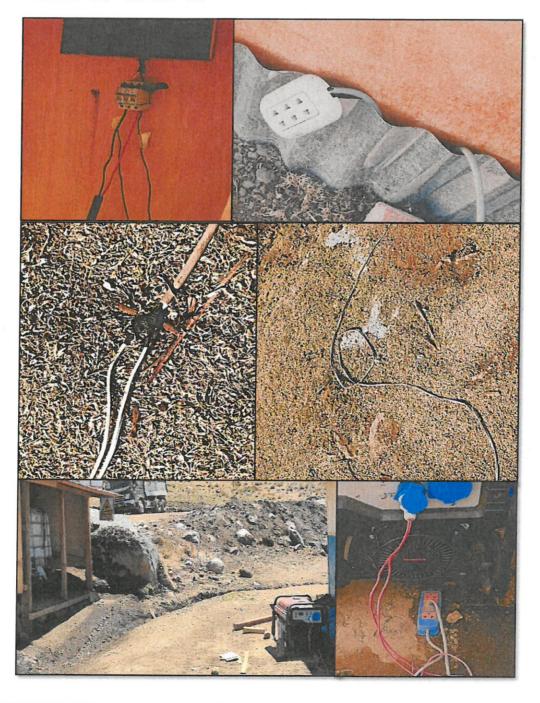
Se evidencia deficiencias en las instalaciones eléctricas provisionales, no se cuenta con interruptor general  $3 \times 150 \, \text{A}$  de  $25 \, \text{kA}$ ,  $220 \, \text{V}$ , interruptor termomagnético  $3 \times 60 \, \text{A}$  10 kA,  $20 \, \text{V}$ , interruptor diferencial  $2 \times 40 \, \text{A}$  6 kA,  $220 \, \text{V}$  de alta sensibilidad ( $30 \, \text{mA}$ ), juegos de tomacorrientes + enchufe blindado  $3 \times 63 \, \text{A}$  3 polos +T/380V, tomacorrientes dobles hermético  $16 \, \text{A}$  + T/220V, enchufe blindado  $3 \times 63 \, \text{A}$  3 polos +T/380V, tomacorrientes doble hermético  $16 \, \text{A}$  + T/220V, prensaestopas 1-1/2" para ingreso de cables de alimentación, bornera de línea tierra y lámpara piloto 220V. Extensión eléctrica de residencia es de tipo mellizo, enchufes y tomacorrientes no son de tipo industrial, blindado, con tapa rebatible y sellada en el empalme con el cable. Las extensiones eléctricas temporales, cruzan por zonas de tránsito peatonal expuestas a bordes

Las extensiones eléctricas temporales, cruzan por zonas de tránsito peatonal expuestas a bordes afilados, impactos, aprisionamientos, rozamientos y fuentes de energía — combustibles y calor. Metas 275 — 255 — 262 -266 — 256

(...) Los tableros eléctricos deben contar con interruptores termomagnéticos e interruptores diferenciales de alta (30 mA) y baja (300 mA) sensibilidad. Los tableros eléctricos deben estar fabricados íntegramente con plancha de acero laminado en frío (LAF) y aplicación de pintura electrostática. Deben contar con puerta frontal, chapa, llave de seguridad y puesta a tierra.

(...) Las extensiones eléctricas temporales, no deben cruzar por zonas de tránsito peatonal y/o vehicular; ni en zonas expuestas a bordes afilados, impactos, aprisionamientos, rozamientos o fuentes de calor y proyección de chispas. Si hubiera exposición a estos agentes, se debe proteger el cable conductor con materiales resistentes a la acción mecánica y mantas ignífugas.

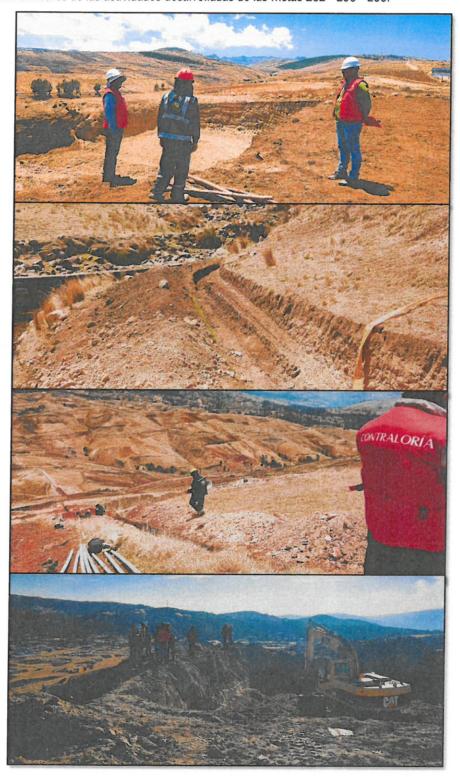
Imagen n.° 16, n.° 17, n.° 18 y n.° 19

Se evidencia limitada e inexistente señalización, se deben identificar y señalizar los sitios de riesgo, de conformidad a las características de señalización de cada caso en particular. Se evidencian deficiencias en los accesos y vías de circulación, tránsito peatonal dentro del lugar de trabajo y zonas colindantes, no se toman todas las acciones necesarias para proteger a las personas que transiten por las distintas áreas y sus inmediaciones, de todos los peligros que puedan derivarse de las actividades desarrolladas de las metas 262 - 256 - 266.

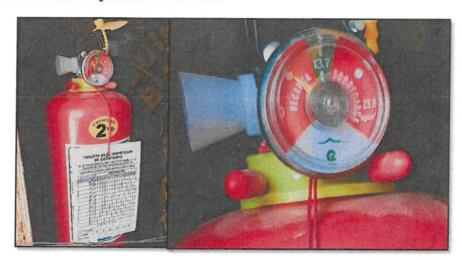
Imagen n.° 20 y n.° 21 Se evidencia deficiencias en la prevención y extinción de incendios, no se prevé el tipo y cantidad de dispositivos apropiados de lucha contra incendios y sistemas de alarma, el extintor 01 en la meta 262 no cuenta con carga y/o presión adecuada de funcionamiento y para el caso de la meta 275 se encuentra guardado en el almacén.

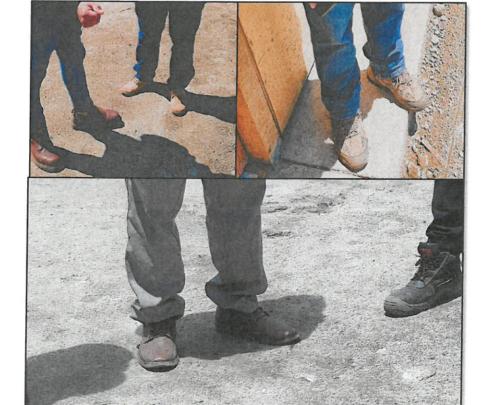
### Imágenes n.° 22, n.° 23 y n.° 24

Se evidencia deficiencias y limitaciones en el uso de equipos de protección individual (EPI), los botines no tienen puntera de acero contra riesgos mecánicos en el equipo técnico de la obra. Metas 275 - 255 - 262 - 266 - 256

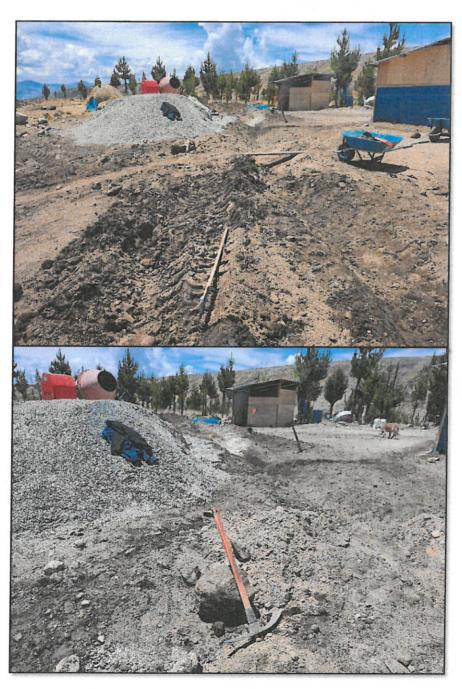
#### Imágenes n.° 25 y n.° 26

Se evidencia deficiencias y limitaciones respecto al orden y limpieza, las herramientas manuales a la hora de refrigerio están abandonadas, las mismas no son ubicadas en áreas debidamente restringidas y señalizadas, los materiales e insumos sobrantes se encuentran abandonados en la intemperie - Meta 255

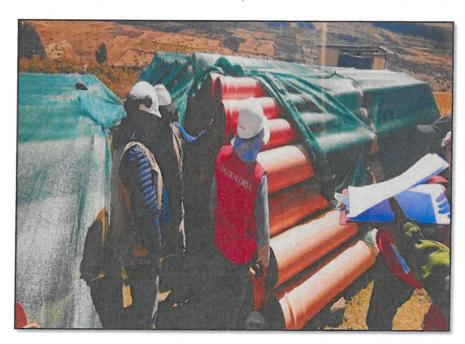
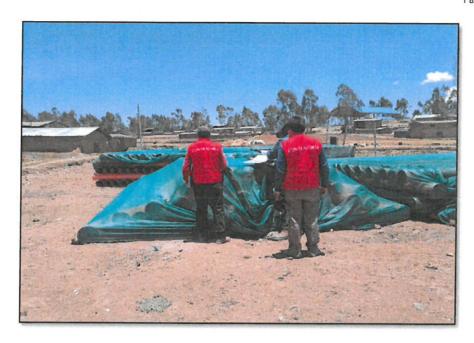
Se evidencia inadecuado almacenamiento de materiales, como tuberías de diferentes diámetros y dimensiones, expuestos a la radiación solar y a las condiciones climáticas de la zona – meta 256

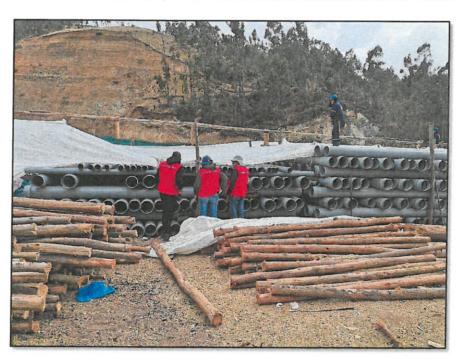
Imagen n.º 29
Inadecuado almacenamiento de materiales, madera rolliza de eucalipto de 4m de largo, se encuentran a la intemperie, expuestos a las condiciones climáticas de la zona – meta 266

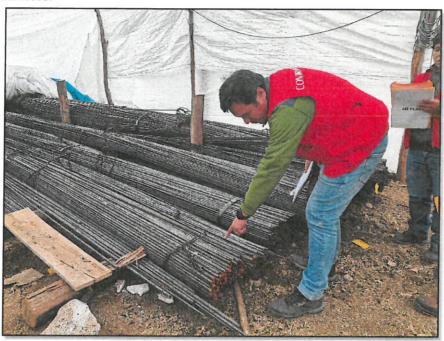
#### Imagen n.° 30

Se evidencia que el acero se encuentra almacenado a la intemperie y en proceso de oxidación; toda vez que su almacenamiento no es en un lugar seco, ni aislado del suelo y protegido de la humedad.

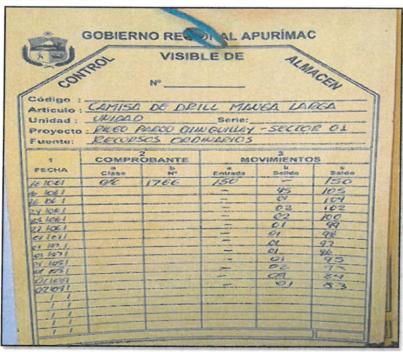
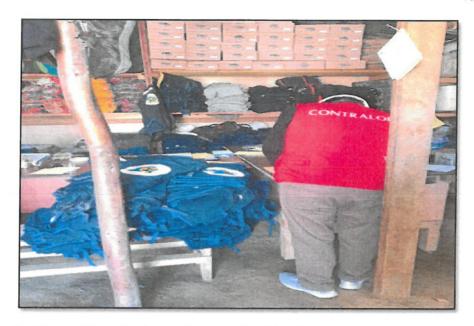
#### lmágenes n.° 31 y n.° 32

El control visible de almacén (Bincard) de camisas dril manga larga y otros equipos de protección personal, se encuentran desactualizados (a 2 de agosto de 2022), en la cual se evidencia incongruencias respecto a las cantidades al 20 de octubre de 2022 fecha de la visita y cuyo recuento es de 46 unidades, dicha situación ocasionaría inadecuado control de ingreso y salida de materiales en obra.
