**INFORME DE HITO DE CONTROL  
N° 005-2022-OCI/5340-SCC**

**EJECUCIÓN DE LA OBRA “RECONSTRUCCIÓN Y  
REHABILITACIÓN DEL CAMINO DEPARTAMENTAL - 30 KM  
EN EMP. IC-107 (DV COCHARCAS) –QUILQUE–  
PAMPAHUASI–ESPINAL–HUAMBO–TINGO–L.D  
HUANCAVELICA (SAUCES, HV. 118 A ANDAMARCA)”**

**HITO DE CONTROL N° 5  
EJECUCIÓN CONTRACTUAL DE OBRA – VALORIZACIÓN  
N° 11**

**PERÍODO DE EVALUACIÓN:  
DEL 29 DE MARZO DE 2022 AL 13 DE ABRIL DE 2022**

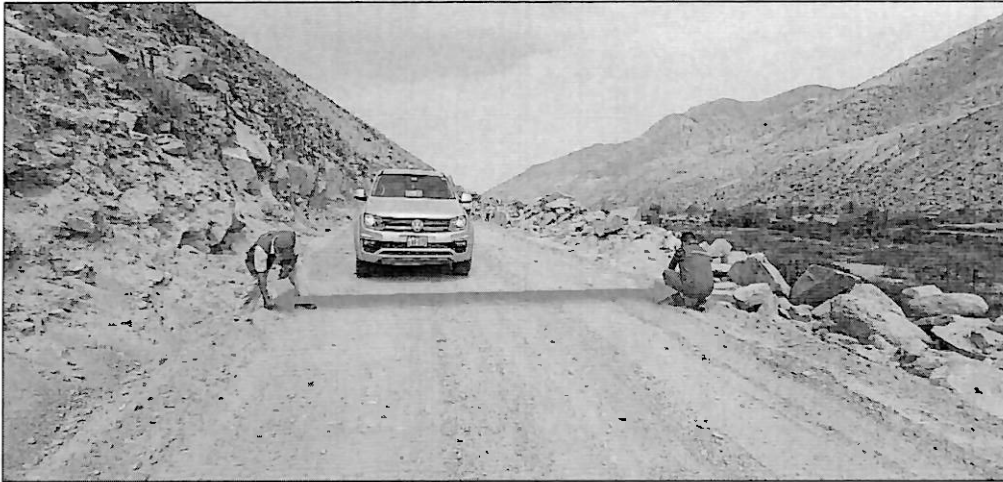
**IMAGEN N° 1**  
**TRAMO CON AFIRMADO (BASE ESTABILIZADA) EN PROGRESIVA 28+950**

De otra parte, se tiene que, en la visita de inspección realizada a la obra los días 31 de marzo y 1 de abril de 2022, cuyos resultados se consignan en el Acta n.° 001-2022-OCI/CC/GORE, de 1 de abril de 2022 (Ver apéndice n.° 01), el ingeniero del Consorcio Tingo, Marco Cabrera Aguilar, especialista, en Metrados y valorizaciones, manifestó lo siguiente: "todo el camino que se encuentra con afirmado, cuenta con base estabilizada, [...]"; sin embargo, la comisión de control concurrente, verifico que existen tramos en las cuales se ha ejecutado la partida 02.01 Perfilado y Compactación de Sub Rasante, no adjuntando al informe mensual de febrero de 2022, los respectivos certificados de control de calidad; ejecutando posteriormente, la partida 03.01 Base estabilizada E=0.25m, conforme se muestra en la siguiente imagen:

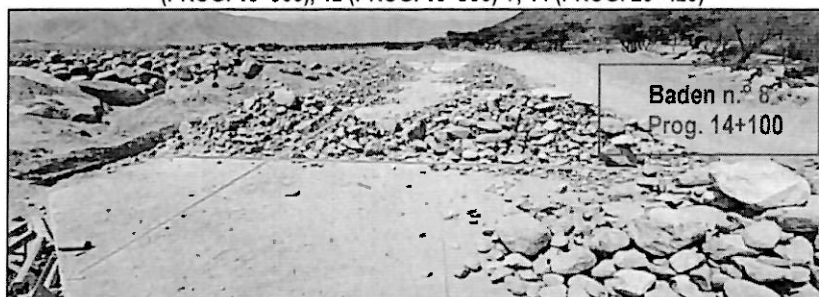
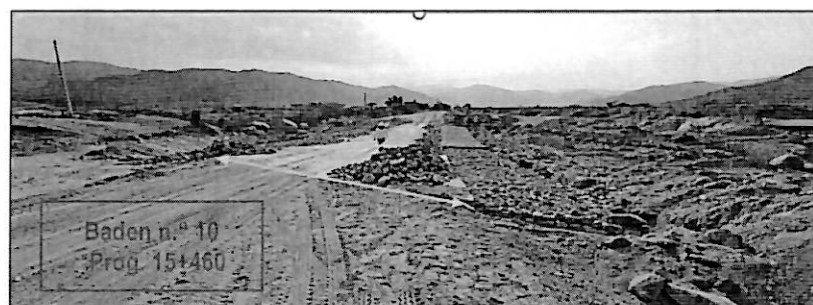
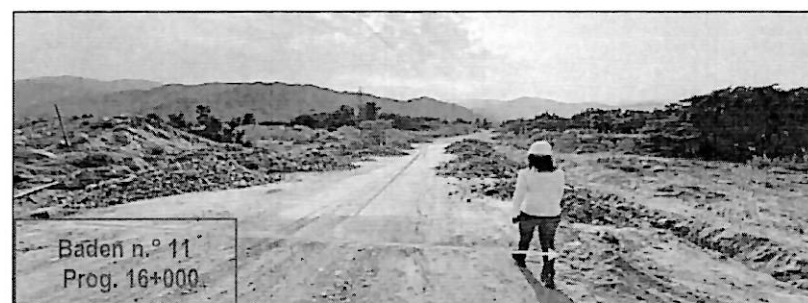
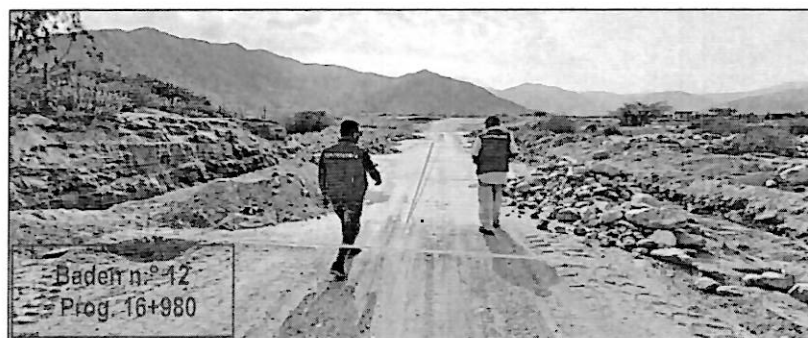
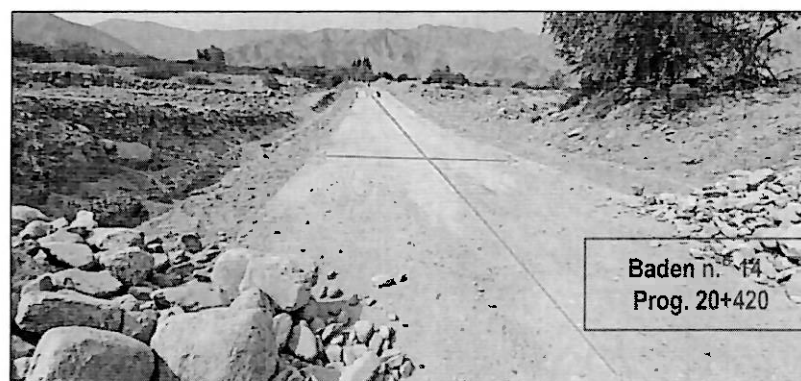
Sin embargo, en la visita de inspección efectuada a la obra, por la comisión de control concurrente del Órgano de Control Institucional y la monitorea de obra de la Entidad, tal como consta en el ACTA N° 001-2022-OCI/CC/GORE de 1 de abril de 2022 (Ver apéndice n.º 01), en los badenes de concreto n.ºs 8, 10, 11, 12 y 14, se observó que el material (piedra), tiene dimensiones de 2" (5 cm) y 5" (12.5 cm); es decir, menores a lo establecido en el expediente técnico, tal como se muestra en las imágenes siguientes:

**PANEL DE IMÁGENES N° 1**  
**PIEDRA DE DIÁMETROS VARIABLES QUE OSCILAN ENTRE 2", 4" Y 5"**  
**UBICADAS EN LOS BADENES N.ºS 8 (PROG. 14+100), 10 (PROG. 15+460), 11**  
**(PROG. 16+000), 12 (PROG. 16+980) Y, 14 (PROG. 20+420)**

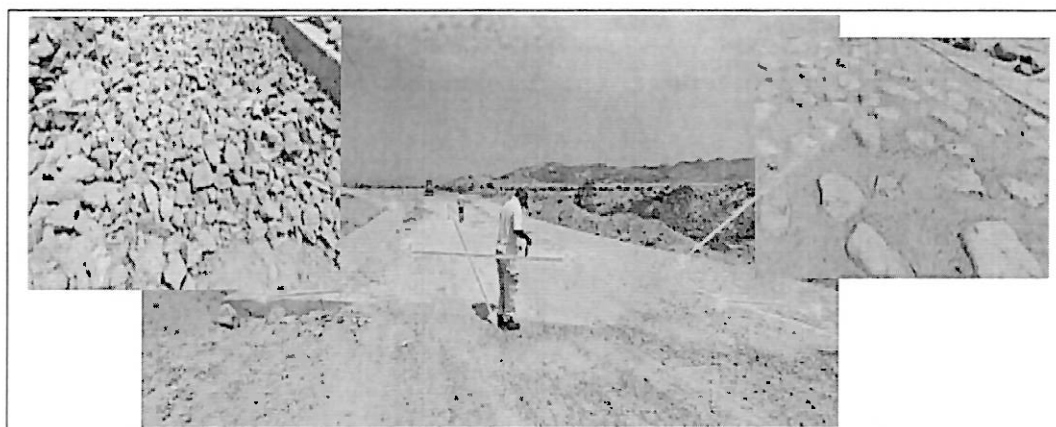
Asimismo, en el badén n.º 4, se observó el vaciado de emboquillado de concreto, el cual, en su superficie, no se encuentra uniforme (liso) respecto al nivel de acabado, lo que se hizo constar en el ACTA N° 001-2022-OCI/CC/GORE de 1 de abril de 2022 y se muestra en las imágenes siguientes:

**PANEL DE IMÁGENES N° 2**  
**MATERIAL (PIEDRA) MENOR A 2" (INTERIOR DE CAJA EN BERMA) Y ACABADO DE PARTIDA EMBOQUILLADO DE COINCRETO – BADÉN N°4 – PROGRESIVA 5+860**

Durante la visita de campo, también se contó con la presencia del ingeniero Marco Cabrera Aguilar, especialista en Metrado y valorizaciones del Consorcio Tingo, quien, con relación a las piedras encontradas in situ, manifestó lo siguiente: "serán seleccionadas para el vaciado de la partida emboquillado de concreto".

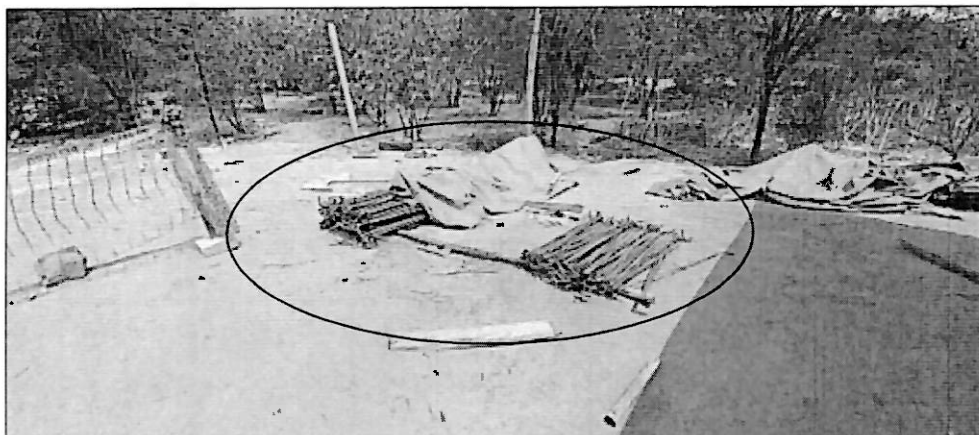
Durante la visita de inspección física a la Obra, de 1 de abril de 2022, realizada por la comisión de control concurrente conjuntamente con la monitorea de la obra, tal como lo consignaron en el ACTA N° 001-2022-OCI/CC/GORE de 1 de abril de 2022 (Ver apéndice n.º 01), se verificó, el almacenamiento de materiales de construcción, dentro de ellos, varillas de acero y bolsas de cemento, los mismos que se encuentran sobre terreno natural (suelo) y a la intemperie (sol, lluvia, humedad), expuestos a contaminación y deterioro de su durabilidad y consistencia de sus características técnicas, siendo protegidas de manera inadecuada, con plástico el acero; y, manta de polietileno las bolsas de cemento, varias de las cuales, están rotas, conforme se muestra en las siguientes imágenes:

**IMAGEN N° 2**  
**VARILLAS DE ACERO COLOCADAS SOBRE PALOS DE MADERA Y A LA INTERPERIE**

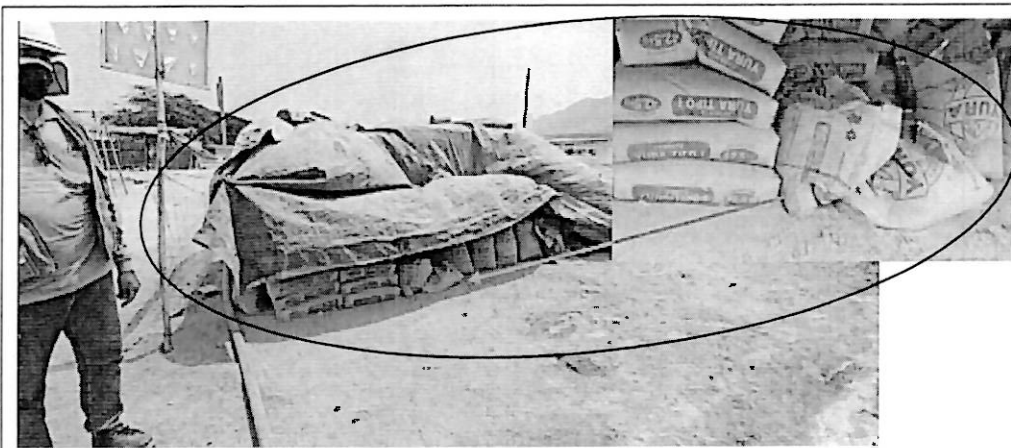
**IMAGEN N° 3**  
**CEMENTO COLOCADO SOBRE EL SUELO Y EXISTENCIA DE BOLSAS ROTAS**

El cemento debe almacenarse de forma tal que permita un fácil acceso para una apropiada inspección e identificación de cada cargamento, y en edificaciones, contenedores o empaques adecuados que protegerán al cemento de las condiciones climáticas como la humedad para minimizar el deterioro por almacenamiento.
