**INFORME DE ORIENTACIÓN DE OFICIO**  
**N° 003-2022-OCI/5343-SOO**

**“SUPERVISIÓN DE LA OBRA: MEJORAMIENTO DEL  
SERVICIO DE TRANSITABILIDAD VEHICULAR Y PEATONAL  
DE LA AVENIDA COLECTORA ENTRE LA AV. LAS  
AMÉRICAS Y LA CALLE SANTA ROSA DISTRITO DE  
CHICLAYO – PROVINCIA DE CHICLAYO – DEPARTAMENTO  
DE LAMBAYEQUE”**

**PERÍODO DE EVALUACIÓN:  
DEL 2 DE FEBRERO DE 2022 AL 4 DE FEBRERO DE 2022**

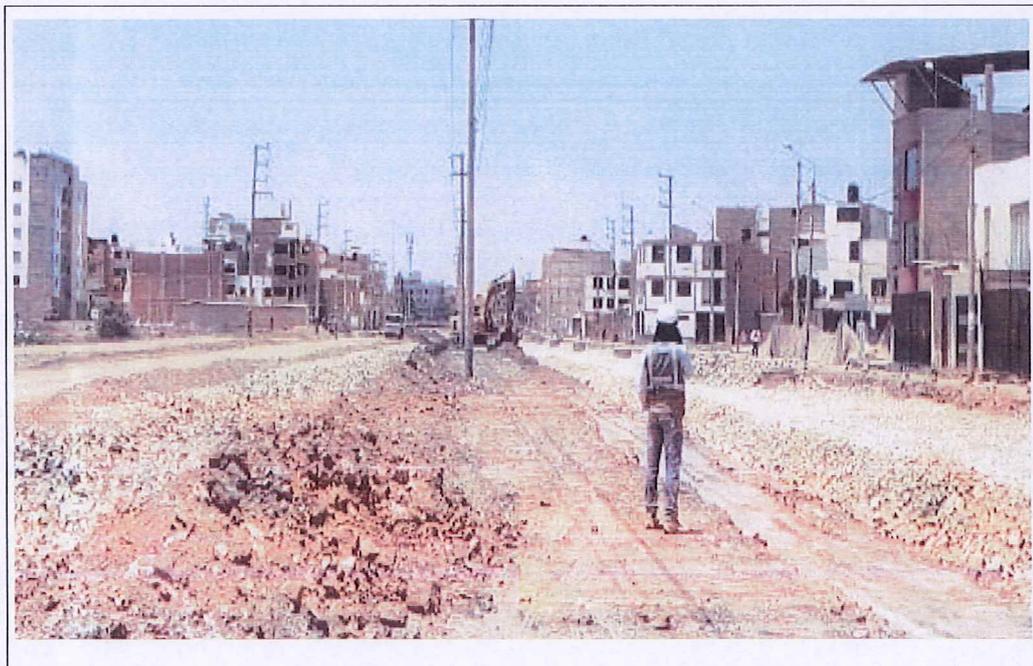
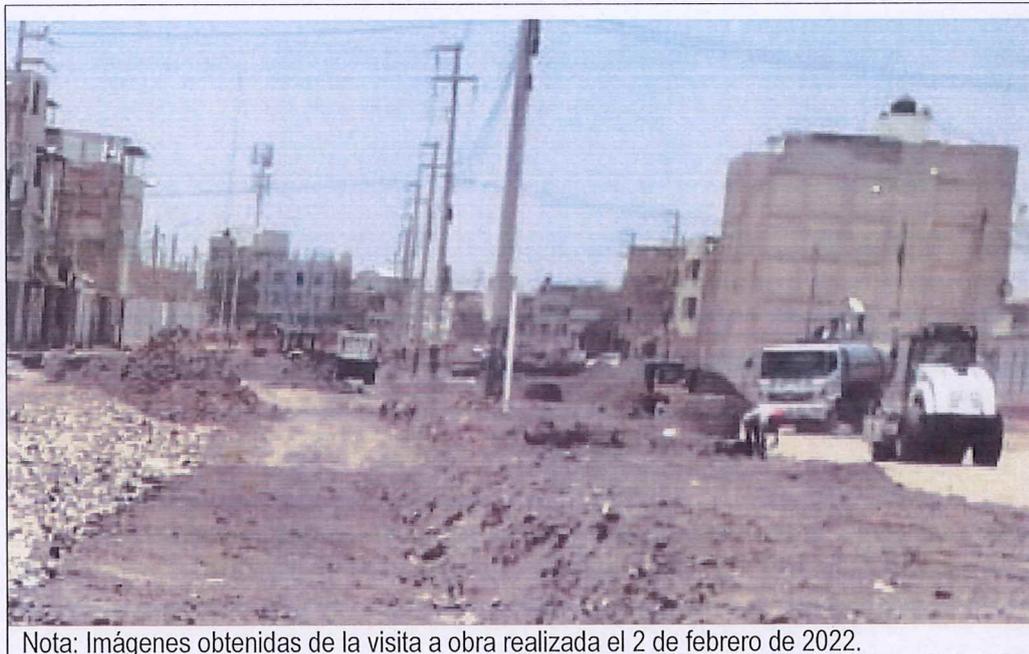
#### TRABAJO DE MOVIMIENTO DE TIERRAS CON MAQUINARIA

Con fecha 2 de febrero de 2022, la comisión de control del Órgano de Control Institucional, realizó visita a la ejecución de la referida obra, suscribiendo al Acta de inspección técnica, mediante la cual se dejó constancia que se encuentran efectuando trabajos de movimientos de tierra, utilizando 01 bobcat, 01 excavadora, 01 cisterna para riego, 01 cargador frontal, 01 rodillo, 02 volquetes de 15m<sup>3</sup>.

Asimismo, se evidenció la ausencia de todo el equipo de supervisión de obra durante el tiempo que duró la visita de inspección realizada por este OCI, dejando constancia en la referida acta de inspección que "Durante el recorrido no se evidenció la presencia de la supervisión de obra (ninguno de sus integrantes)".

Nota: Imágenes obtenidas de la visita a obra realizada el 2 de febrero de 2022.
