INFORME DE HITO DE CONTROL
N° 013-2022-OCI/5349-SCC

**“EJECUCIÓN CONTRACTUAL DE LA OBRA:
MEJORAMIENTO DE LOS SERVICIOS EDUCATIVOS DEL
CENTRO DE EDUCACIÓN BÁSICA ESPECIAL (CEBE)
JESÚS NAZARENO DEL A.H. SANTA ROSA DISTRITO
DE PIURA, REGIÓN PIURA, CON CÓDIGO N° 2112236”**

HITO DE CONTROL N° 2-EJECUCIÓN DE OBRA AL 31 DE MAYO DE 2022

PIURA, 7 DE JUNIO DE 2022

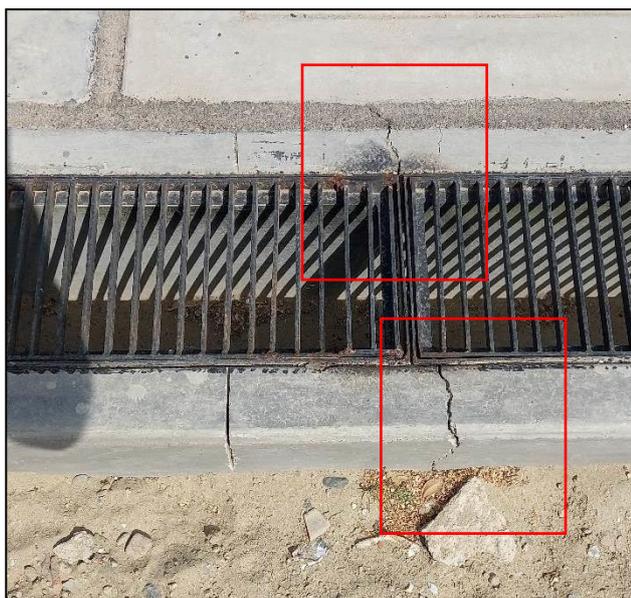
Durante la visita efectuada a la obra el 31 de mayo de 2022, se evidenció que los trabajos correspondientes a la partida 32.01.01 CANALETA DE CONCRETO 175 P/EVC.PLUVIAL, e=10m, h= 0.30, presentan deficiencias, ya que se observó la presencia de fisuras en su estructura, como se muestra en las siguientes imágenes:

IMAGEN N° 01
FISURAS EN CANALETA PLUVIAL

7.- Se constata que las canaletas de desagüe pluvial cuentan con fisuras leves, y el contratista se compromete a resanar”.

De los hechos expuestos, se constata la presencia de fisuras en las canaletas pluviales que evidenciaría a la fecha de la inspección a obra, que la supervisión no ha verificado o ha tenido limitaciones en el control de calidad final del acabado en dichos trabajos.

La situación expuesta evidencia que, la presencia de fisuras posterior a la ejecución de la partida 32.01.01 Canaleta de Concreto 175 P/Evc. Pluvial, e=10m, h= 0.30 - canaletas de evacuación pluvial, genera el riesgo de afectar la calidad de la obra y posibles filtraciones de agua.

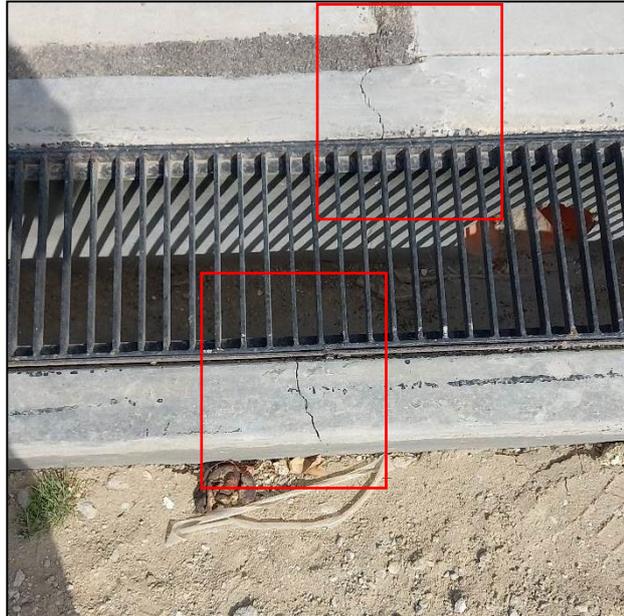
IMAGEN N° 02
FISURAS EN CANALETA PLUVIAL

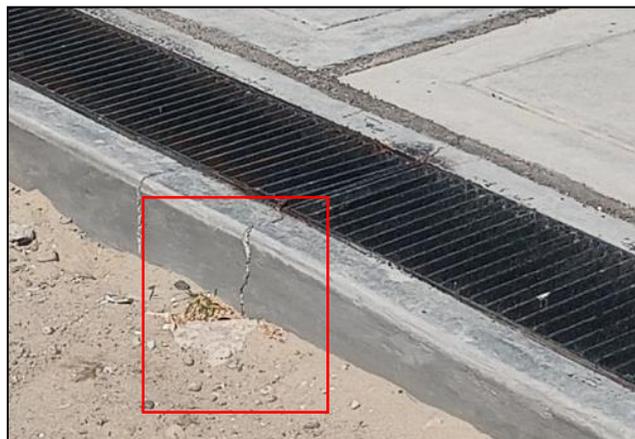
IMAGEN N° 03
FISURAS EN CANALETA PLUVIAL

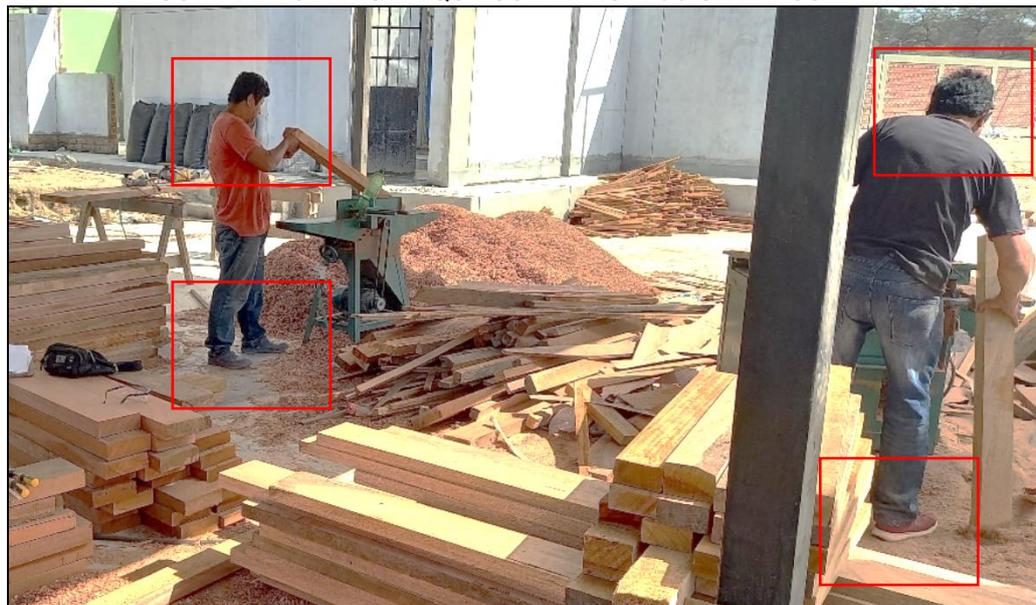
Durante la visita efectuada a la obra el 31 de mayo de 2022, se evidenció que el personal que realiza los trabajos correspondientes a carpintería en madera, no se encuentra usando los equipos de protección personal, como se muestra en las siguientes imágenes:

IMAGEN N° 04
PERSONAL DE OBRA SIN EQUIPOS DE PROTECCIÓN PERSONAL

Como se puede apreciar, existe el riesgo a la integridad física de los trabajadores. Asimismo, conforme al contrato n.º 31-2020/GRP, de 11 de noviembre de 2020, se estableció la aplicación de penalidades relacionadas al incumplimiento del Contratista al no contar con los dispositivos de seguridad en la obra.

La situación expuesta evidencia que el personal que se encuentra ejecutando trabajos en obra, no cuenta con los equipos de protección personal para su desempeño, poniendo en riesgo su salud, así como su integridad física, contraviniendo las condiciones contractuales, lo cual es causal para la aplicación de penalidad.

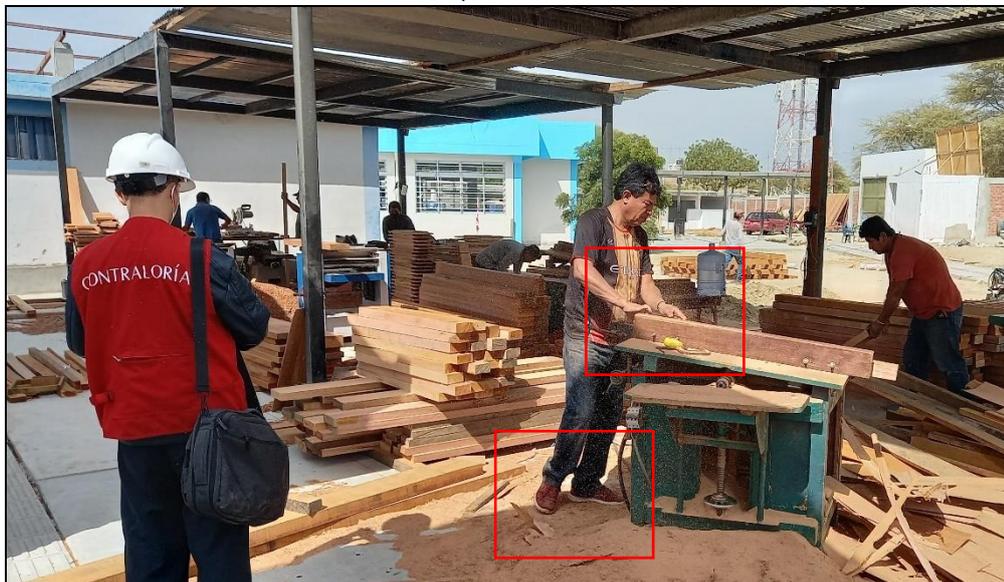
IMAGEN N° 05
PERSONAL DE OBRA SIN EQUIPOS DE PROTECCIÓN PERSONAL

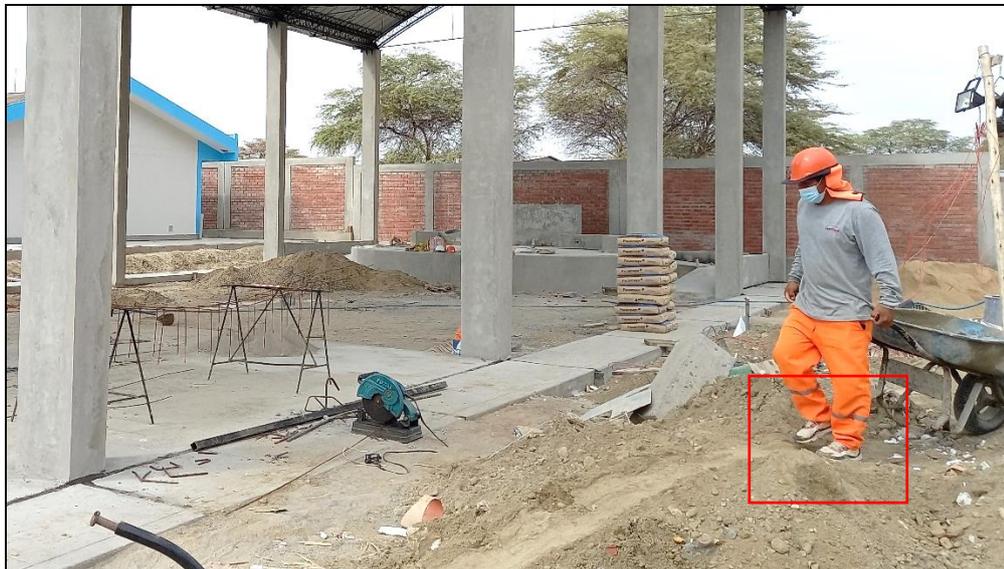
Así mismo, se constató que parte del personal obrero ejecuta trabajos con el calzado que no es el adecuado, como se muestra seguidamente:

IMAGEN N° 06
PERSONAL DE OBRA EJECUTANDO TRABAJOS CON ZAPATILLAS

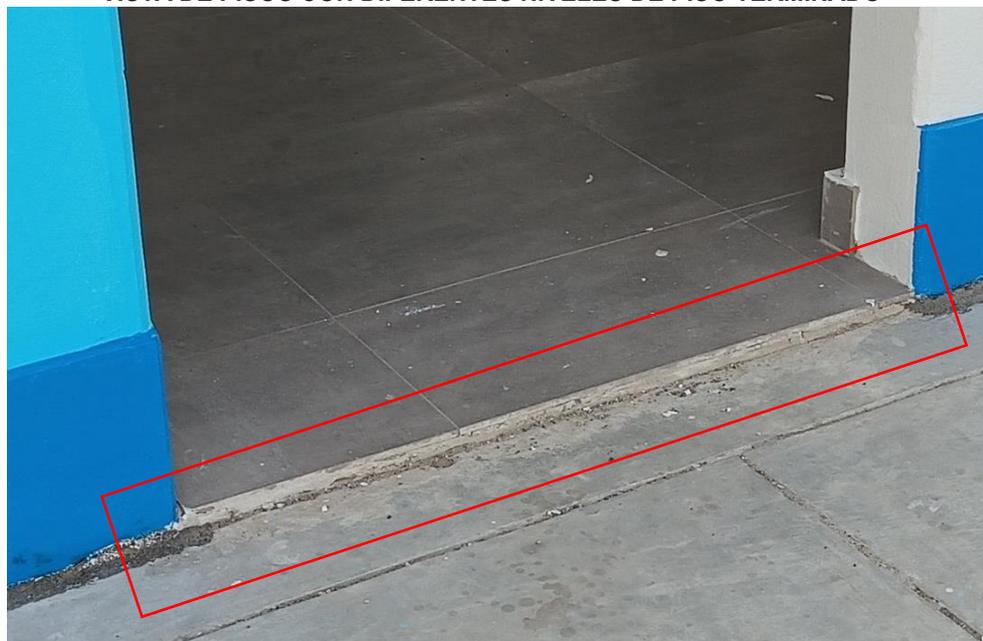
Durante la visita efectuada a la obra el 31 de mayo de 2022, se evidenció que el ingreso en el ambiente de un aula de nivel primario, el nivel de piso terminado (porcelanato 60cm x 60 cm) se encuentra elevado en aprox. 3 cm, respecto a la vereda de acceso, situación que genera el riesgo que los usuarios sufran accidentes, ya que, al ser un Centro de Educación Especial, en donde la población estudiantil son niños de habilidades diferentes, tanto visuales, motoras entre otras, debe respetarse las indicaciones plasmadas en los documentos técnicos del expediente técnico aprobado, a continuación se presenta fotografía del desnivel:

IMAGEN N° 06
VISTA DE PISOS CON DIFERENTES NIVELES DE PISO TERMINADO

De los hechos expuestos, se constata la diferencia de niveles de piso entre aula de educación inicial y vereda de acceso, lo que evidenciaría a la fecha de la inspección a obra, que la supervisión no ha verificado o ha tenido limitaciones en el control de calidad final del acabado en dichos trabajos.

De lo expuesto se verifica que, existe diferencia de niveles de piso entre aula de educación inicial y vereda de acceso, genera el riesgo que los usuarios sufran accidentes, afectando la integridad física y movilidad de los mismos.

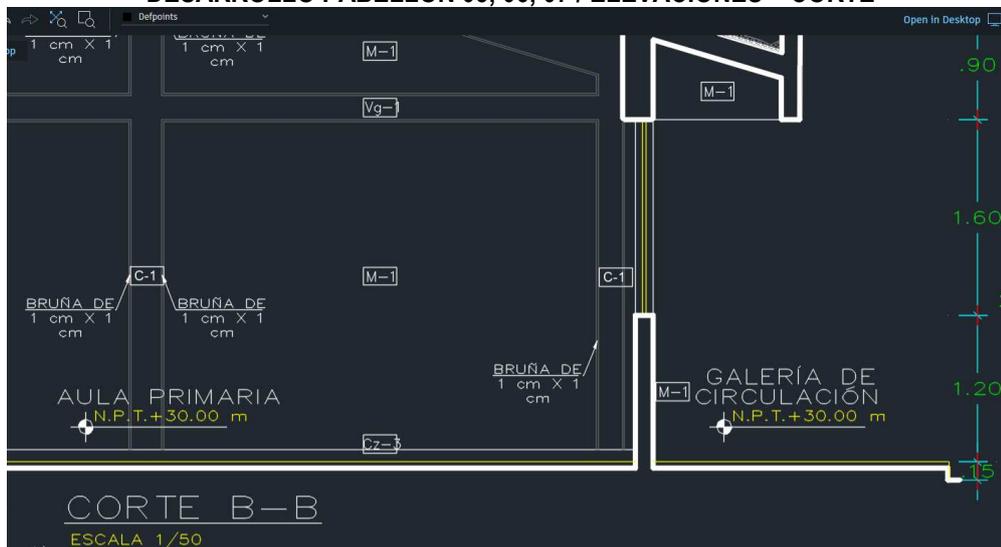
IMAGEN N° 07
IMAGEN DE LÁMINA A-33:
DESARROLLO PABELLON 05, 06, 07 / ELEVACIONES – CORTE

Asimismo, de la revisión de los planos del expediente técnico, se constató que en los planos n.º 30 y 33, el nivel de piso terminado es "N.P.T. + 30.00", tanto para el nivel de piso del aula, como para el nivel de la circulación exterior, como se detalla en la siguiente imagen:
