**INFORME DE HITO DE CONTROL N° 007-2022-
OCI/5353-SCC**

**OBRA “REHABILITACIÓN DE LA INFRAESTRUCTURA
DE LA I.E N° 031 VIRGEN DEL CARMEN DEL DISTRITO
DE LA CRUZ – TUMBES – TUMBES”**

HITO DE CONTROL N° 2 – EJECUCIÓN DE OBRA

TUMBES, 15 DE JUNIO DE 2022

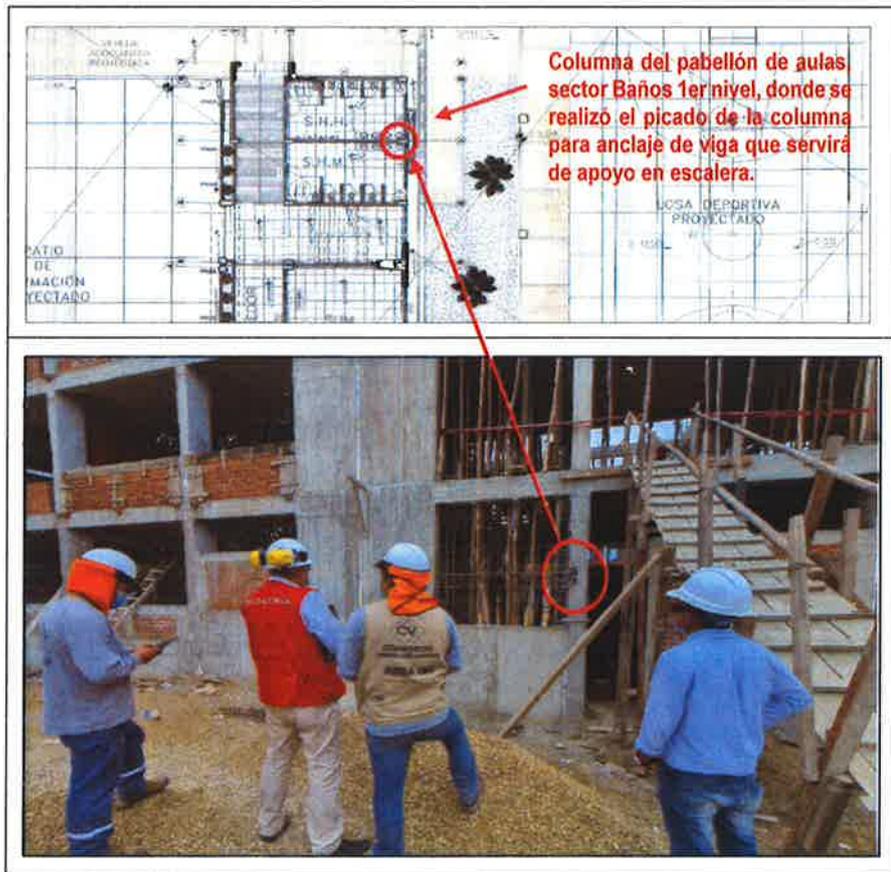
De la visita realizada el 25 de mayo de 2022 y de la revisión del expediente técnico aprobado mediante Resolución Gerencial Regional N° 364-2020/GOB.REG.TUMBES-GRI-GR de 12 de octubre del 2020, se determina que la estructura de la Institución Educativa presenta una concepción estructural Mixta, es decir columnas, placas de concreto armado, vigas y losas aligeradas, por lo tanto, del recorrido realizado se pudo visualizar el picado de una columna que forma parte del pórtico principal de pabellón de aulas centrales, tal como se muestra en la siguiente toma fotográfica:

**FOTOGRAFÍAS N°S 1 Y 2
ELEMENTO ESTRUCTURAL PICADO PARA ANCLAJE DE VIGA**

Dicho hecho se considera una deficiencia constructiva que podría afectar la resistencia del pórtico estructural, teniendo como concepción que los elementos estructurales se deben de realizar en forma monolítica y mucho más si dicho elemento (Columnas) es parte de un pórtico estructural.

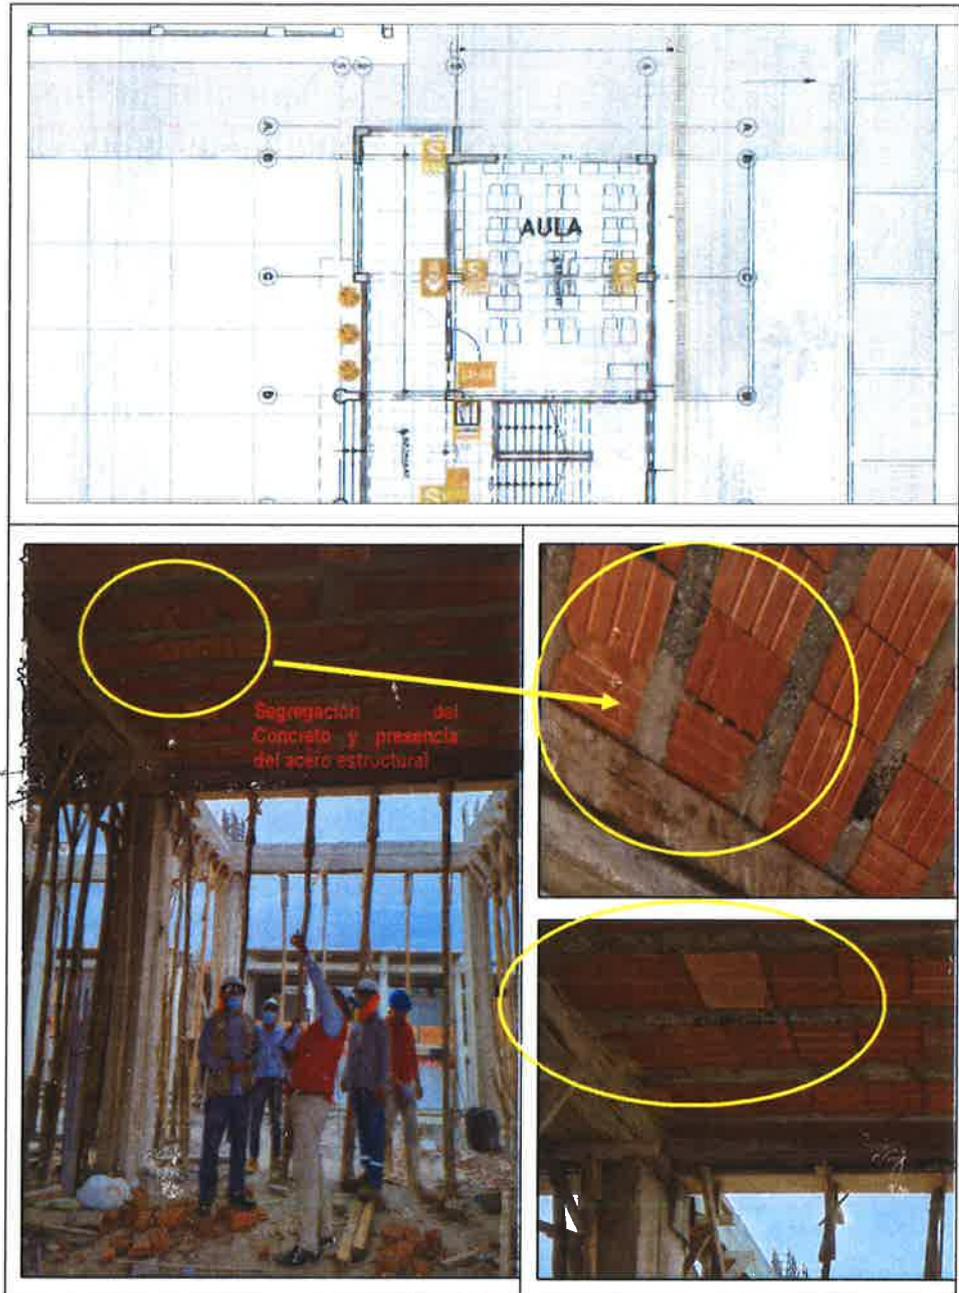
Del recorrido realizado a la Obra los días 25 y 30 de mayo de 2022, se pudo visualizar que se está realizando el desencofrado de las losas aligeradas en el segundo nivel del pabellón central - sector aulas, donde se pudo constatar que determinadas viguetas de dichas losas presentaban segregación, de las cuales, en algunas era muy notorio

(acumulación de piedras del concreto llamadas cangrejas), que inclusive se observaba el acero estructural de la vigueta, tal como se aprecia en las presentes fotografías:

FOTOGRAFÍAS N^{OS} 3, 4, 5 Y 6
SEGREGACIÓN EN VIGUETAS DE LOSAS ALIGERADAS

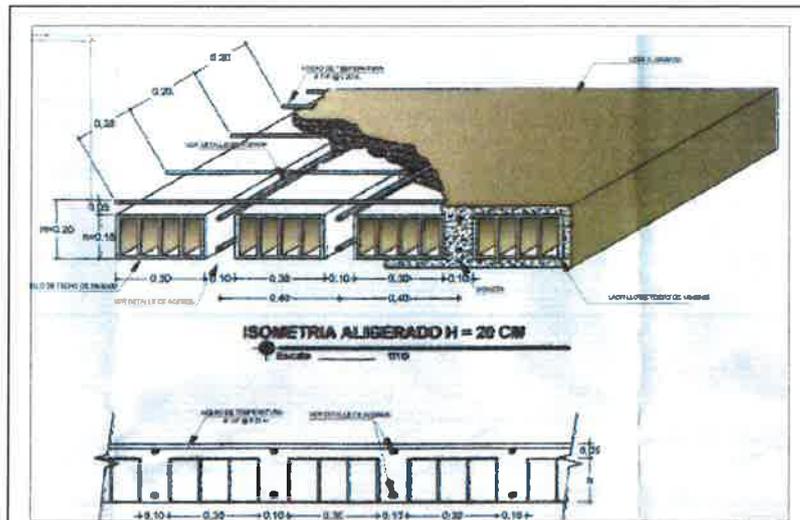
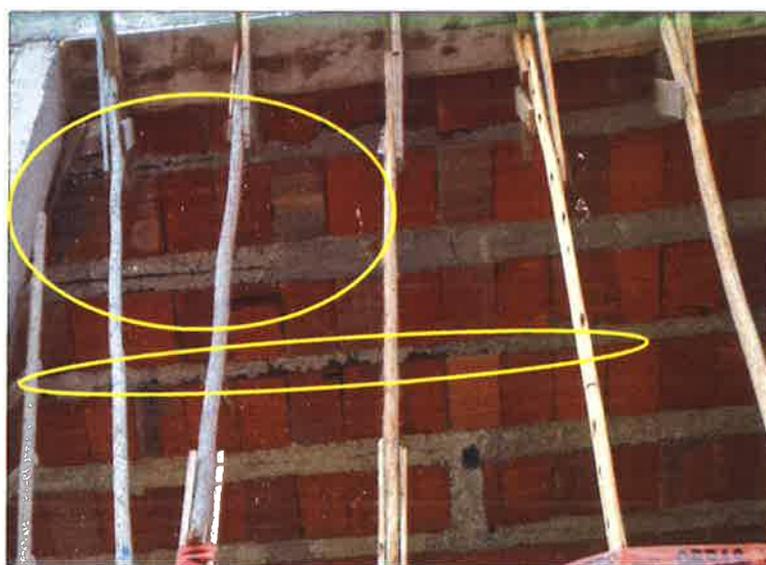
Asimismo, en las losas del primer nivel del mismo sector también se observó segregación, aunado a que las viguetas no contaban con el ancho de 10 cm, tal como lo indica en los planos de estructuras plano E-4. del expediente técnico; lo cual se evidencia a continuación:

**FOTOGRAFÍAS N^{OS} 7 Y 8
SEGREGACIÓN EN VIGUETAS DE LOSAS ALIGERADAS Y PRESENCIA Y PRESENCIA DEL ACERO ESTRUCTURAL**

Se aprecia viguetas con el ancho menor al indicado en los planos del expediente técnico, además de presentar segregación y presencia del acero estructural.

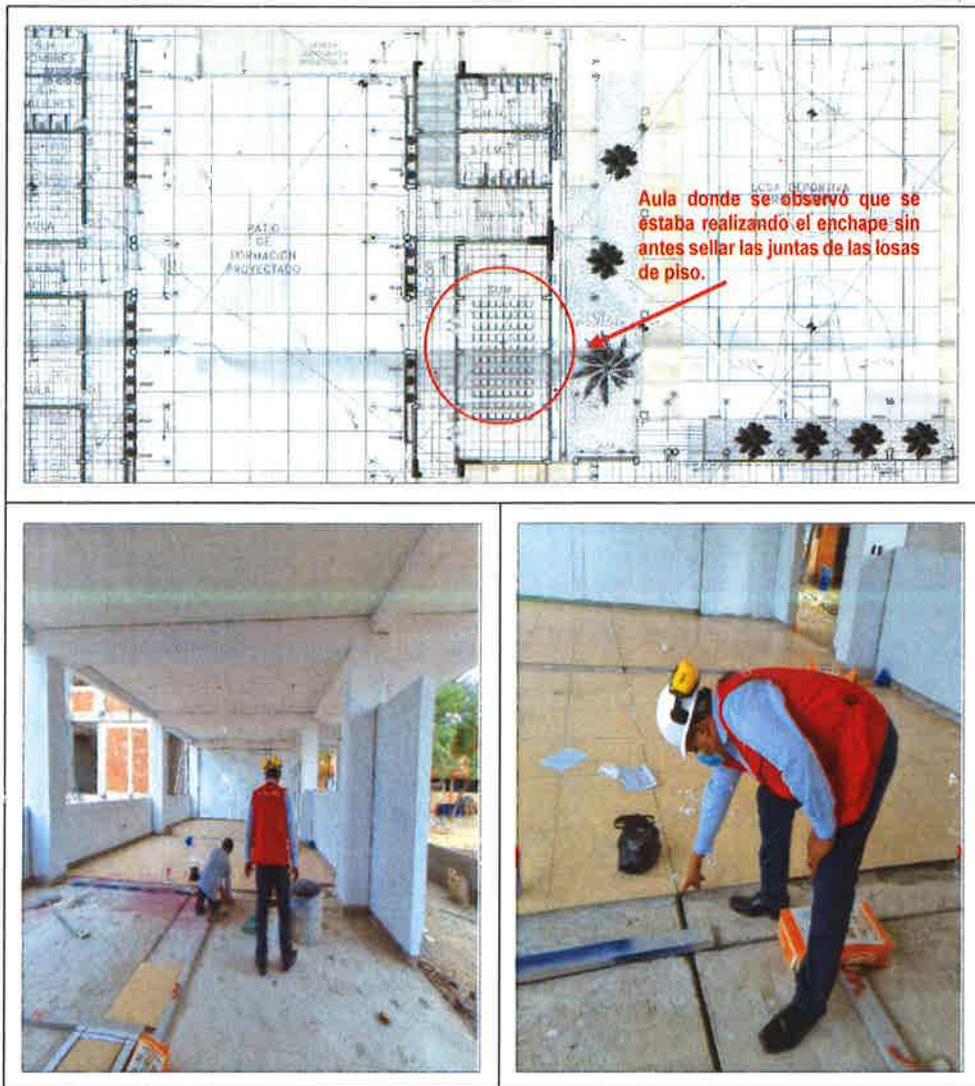
Otro de los hechos constatados en la Obra el 30 de mayo de 2022, está referido a que el Contratista viene ejecutando el enchape del piso en uno de los ambientes (aulas) sin haber sellado previamente las juntas de construcción en la losa, esta inacción generaría que el material a enchapar en dichas zonas quede vacío, pudiéndose producir futuras roturas del material instalado. Este hecho se evidencia en las siguientes tomas fotográficas:

FOTOGRAFÍAS N°s 9, 10 Y 11
REALIZACIÓN DE ENCHAPADO EN AULAS SIN REALIZACIÓN DE LOS SELLOS EN LOSAS DE PISO

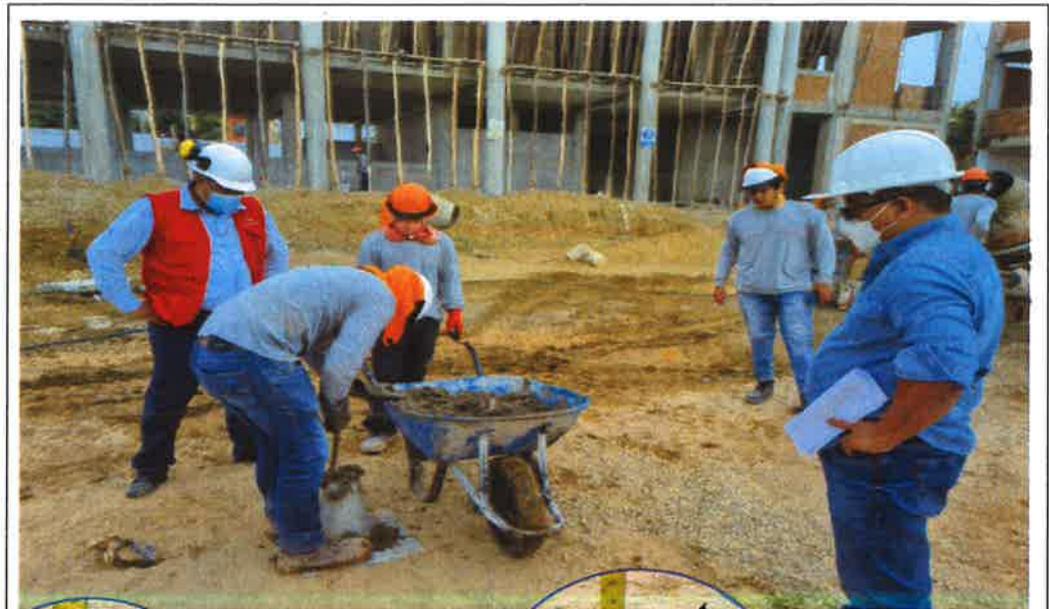
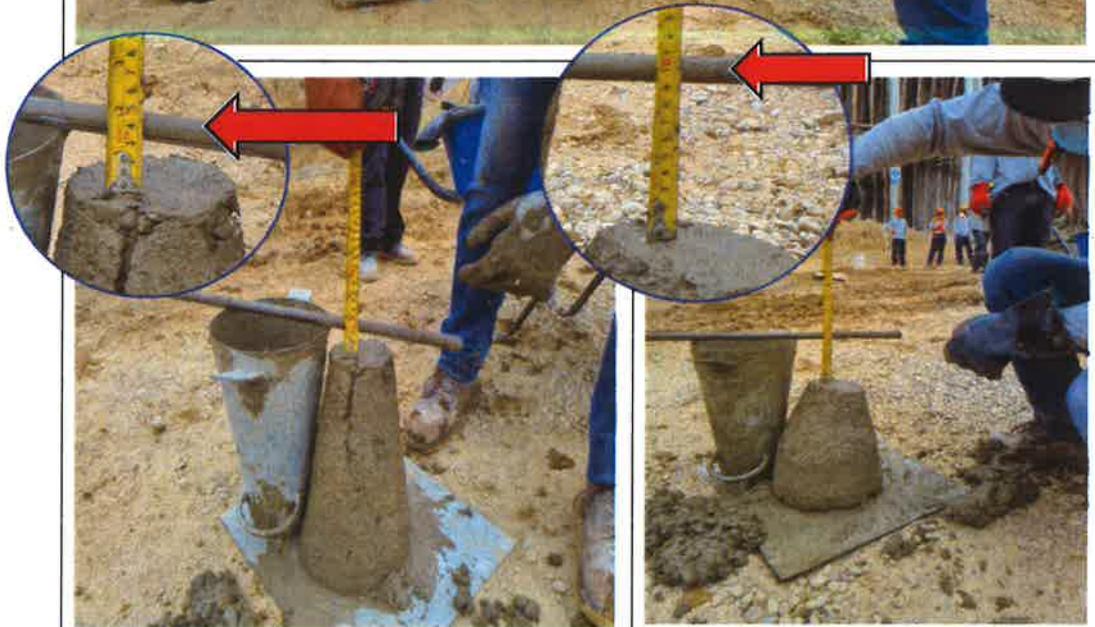
FOTOGRAFÍAS N°S 12, 13 Y 14
OBTENCIÓN DE MUESTRA PARA MEDIR LA FLUIDEZ DEL CONCRETO

Muestra n.º 1: donde se obtiene un slump de 1.5 plg de asentamiento

Muestra n.º 2: donde se obtiene un slump de 4 plg de asentamiento.

Por lo tanto, de la obtención de las muestras, se solicitó al Residente de Obra que alcance el diseño de mezcla con la finalidad de verificar con dicho documento la resistencia que deben tener los elementos a vaciar y con qué asentamiento se ha considerado en su diseño, sin embargo, dicho documento no se encontraba en obra, con ello no se pudo realizar la comparación de los resultados obtenidos en obra con lo que figura en el documento técnico de calidad del concreto.

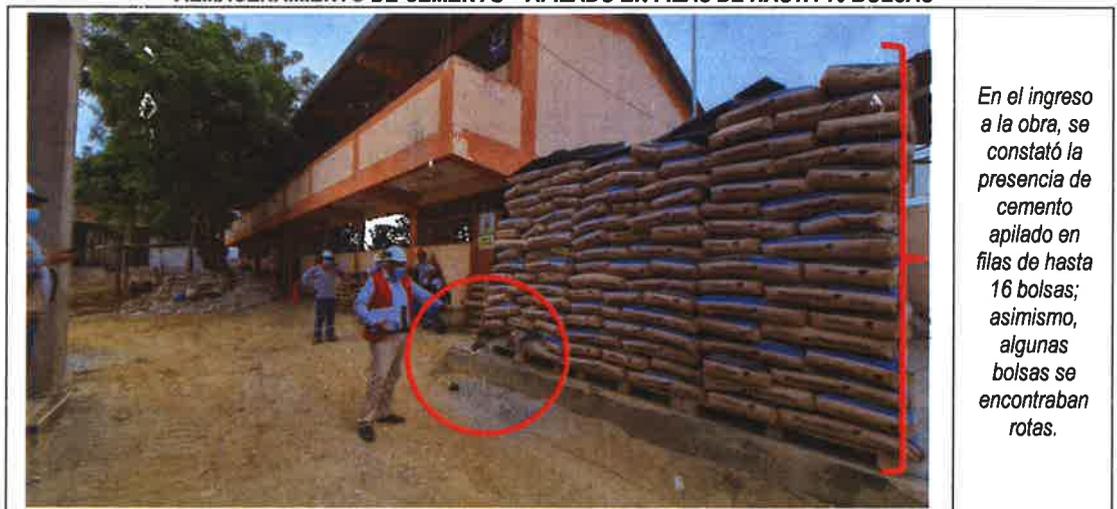
REGISTRO FOTOGRÁFICO N° 2

- En el lugar que se viene ejecutando la obra, no se contó con la presencia del Residente de Obra y **tampoco se contó con la presencia del inspector de obra**, indicando que el Residente se encuentra haciendo trámites en el Gobierno Regional de Tumbes. (...)"
- En el ingreso a la obra, se constató la presencia de cemento apilado en filas de hasta 16 bolsas; asimismo, algunas bolsas se encontraban rotas.

ALMACENAMIENTO DE CEMENTO – APILADO EN FILAS DE HASTA 16 BOLSAS

(b) El cemento en bolsas se almacenará en obra en un lugar techado, fresco, libre de humedad, sin contacto con el suelo. Se almacenará en pilas de hasta 10 bolsas y se cubrirá con material plástico u otros medios de protección. (...)"
