**INFORME DE HITO DE CONTROL**  
**N° 012-2022-OCI/5353-SCC**

**OBRA " REHABILITACION DE LA INFRAESTRUCTURA DE  
LA I.E. N° 031 VIRGEN DEL CARMEN DEL DISTRITO DE LA  
CRUZ - TUMBES - TUMBES"**

**HITO DE CONTROL N° 4 – CULMINACION DE OBRA**

**TUMBES, 20 DE OCTUBRE DE 2022**

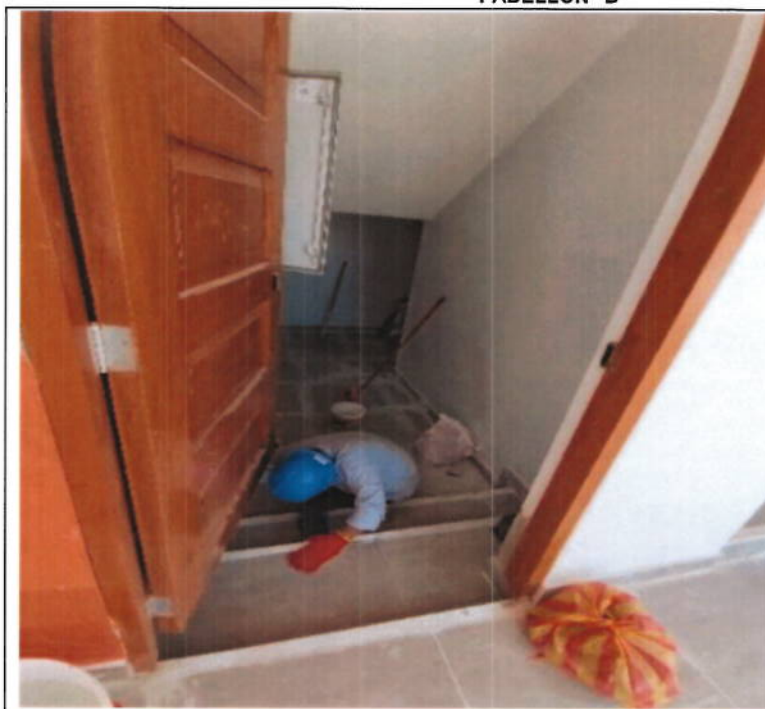
**REGISTRO FOTOGRÁFICO N°. 1  
PABELLON "B"**

Se evidencia que se vienen ejecutando los trabajos de aplicación de fragua en piso cerámico, ubicado en Pabellón B.

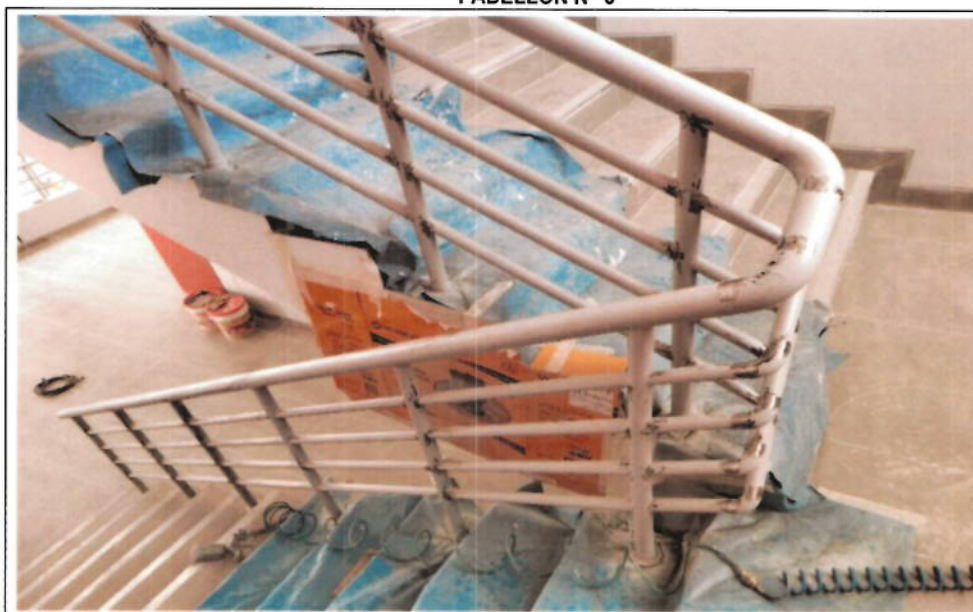
**REGISTRO FOTOGRÁFICO N°. 2  
PABELLON N° 3**

Se verifica que vienen realizando trabajos de pintura en la baranda de la escalera en Pabellón 3.

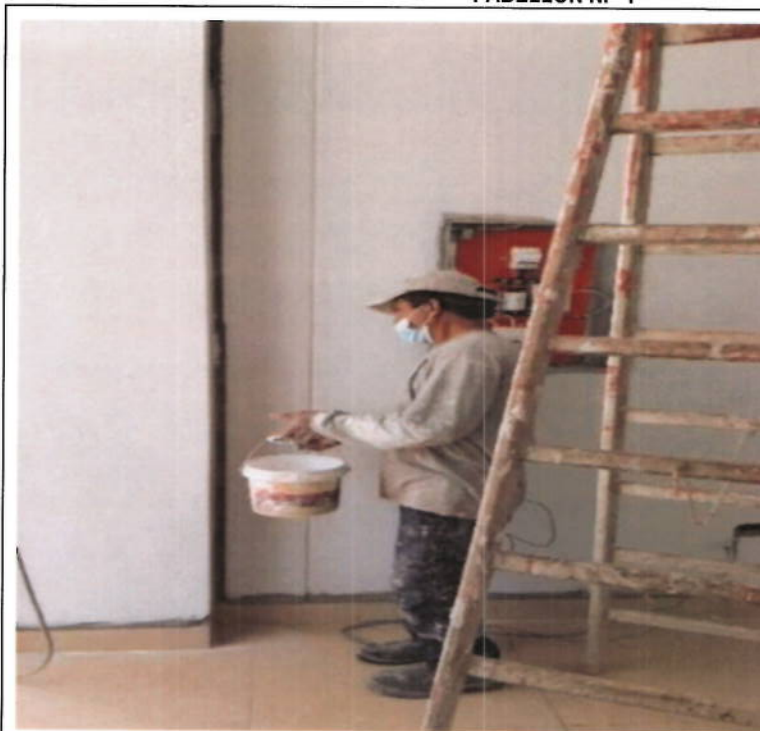
**REGISTRO FOTOGRÁFICO N° 3  
PABELLÓN N.° 1**

Se constató que se venía pintando aula del primer nivel del pabellón n.° 1, señalando el asistente técnico que se desocupó dicho ambiente que funcionaba como almacén

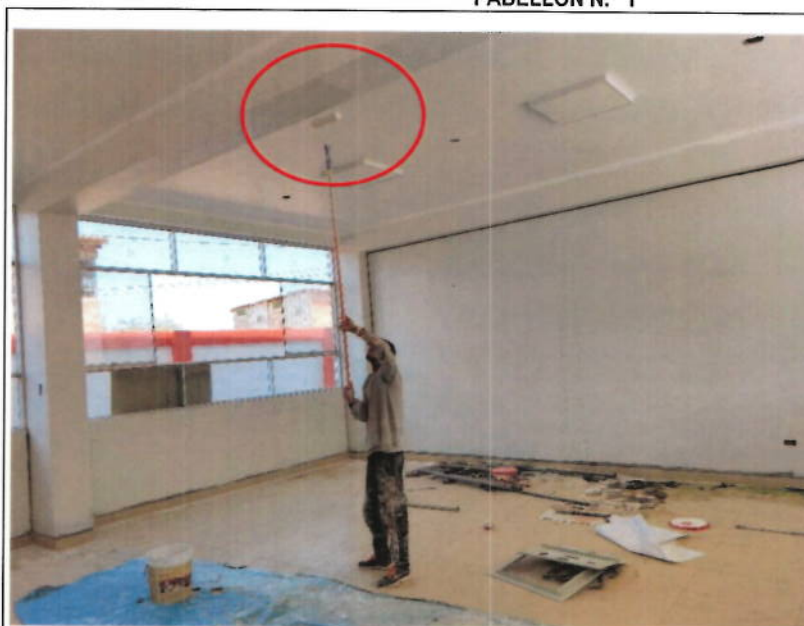
**REGISTRO FOTOGRÁFICO N° 4  
PABELLÓN N.° 1**

Se constató el pintado del aula del primer nivel del pabellón n.° 01. (Columnas, vigas y cielo raso).

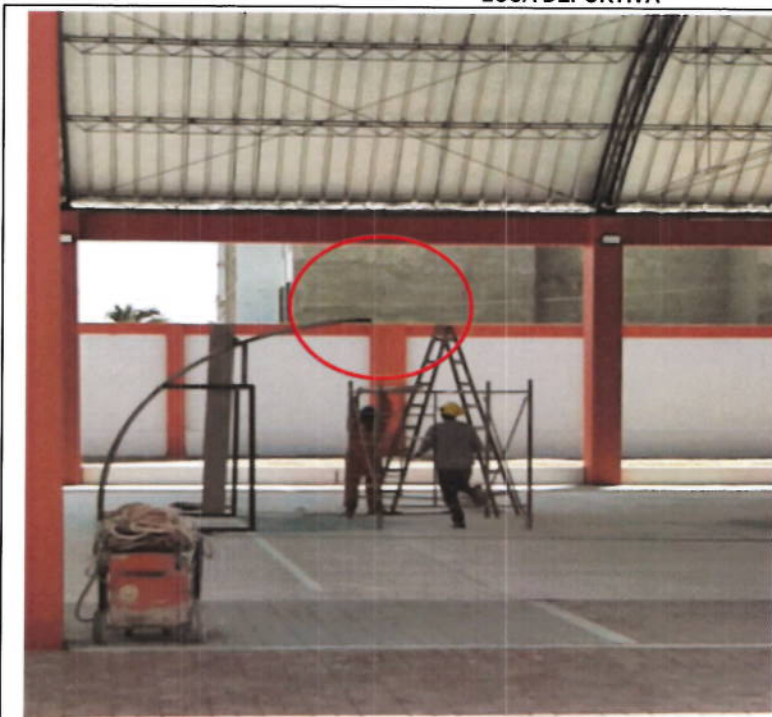
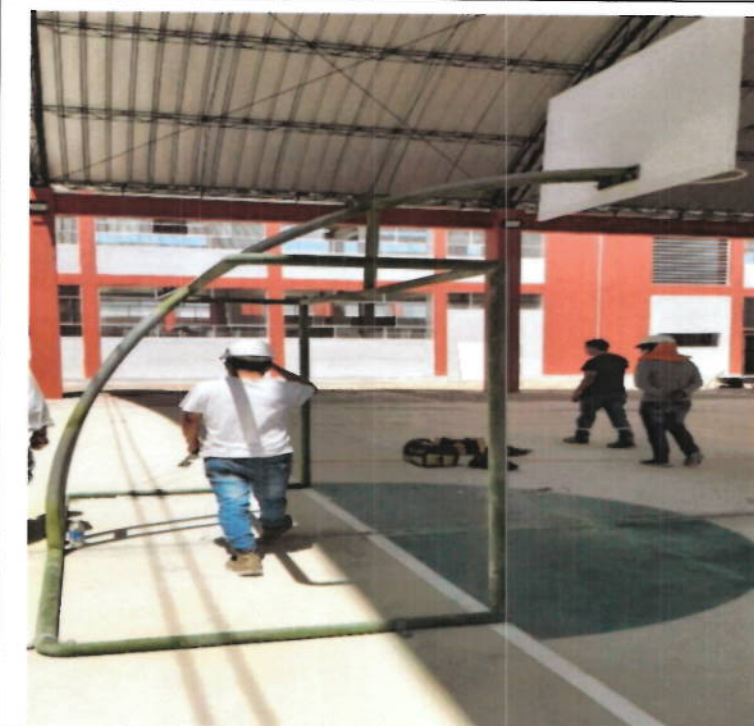
**REGISTRO FOTOGRÁFICO N° 5  
LOSA DEPORTIVA**

Se evidenció que se están ejecutando trabajos de instalación de arcos y aros en la losa deportiva, así como también falta el pintado de los arcos.

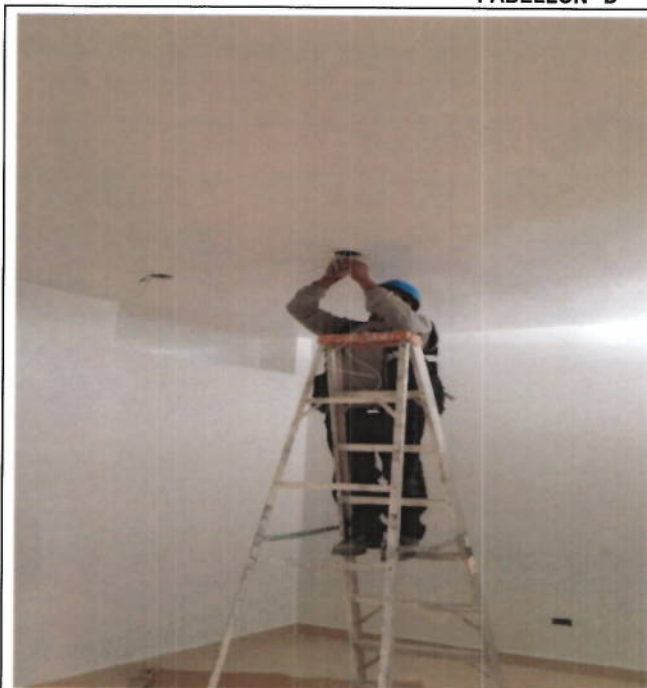
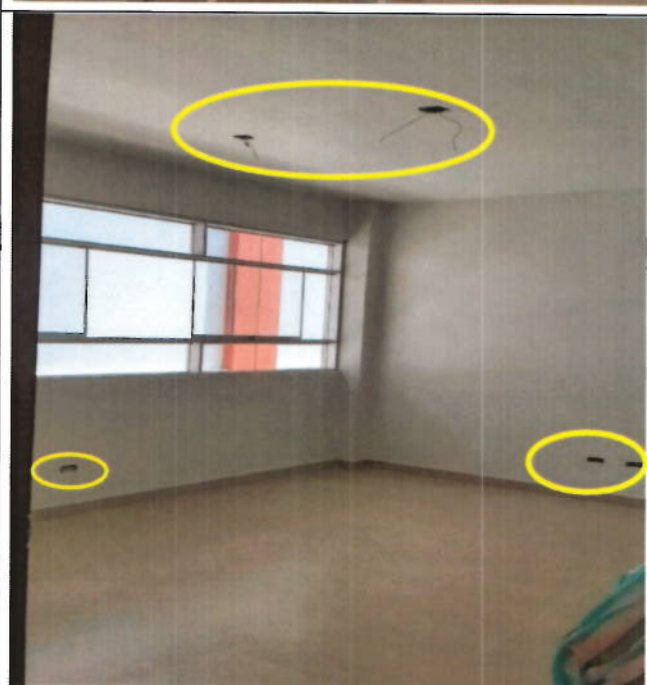
**REGISTRO FOTOGRÁFICO N° 6  
PABELLÓN "D"**

Se vienen ejecutando las instalaciones eléctricas, faltando colocar los interruptores, tomacorrientes y soquetes

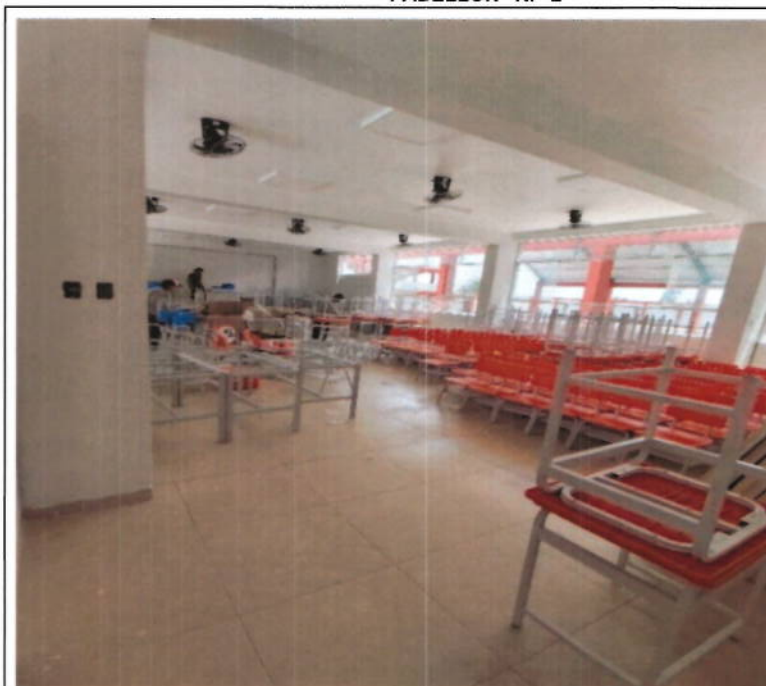
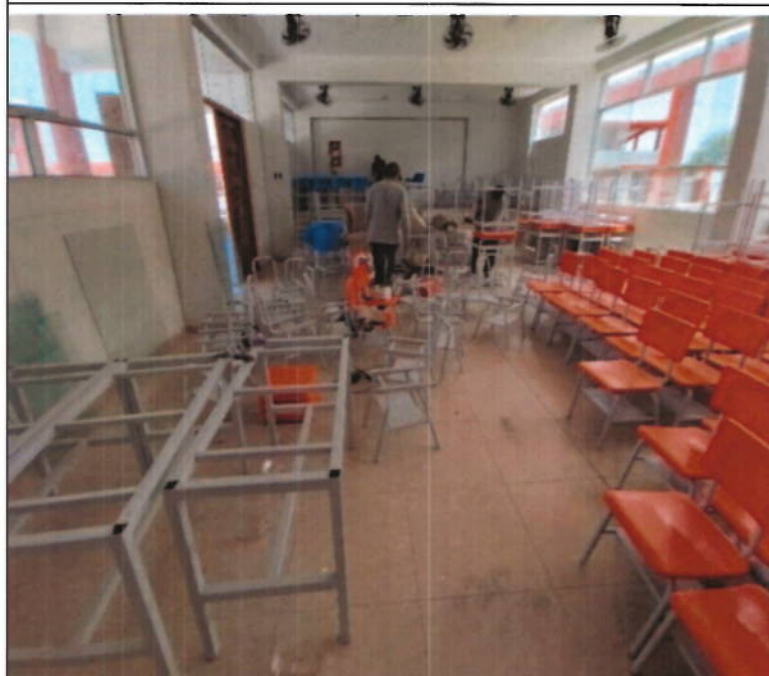
**REGISTRO FOTOGRÁFICO N° 7  
PABELLÓN "N.º 2"**

Se evidencio que se encontraban armando las sillas y carpetas para su instalación, habiéndose verificado que a la fecha de la visita no se habían instalado en las aulas de la Institución Educativa.

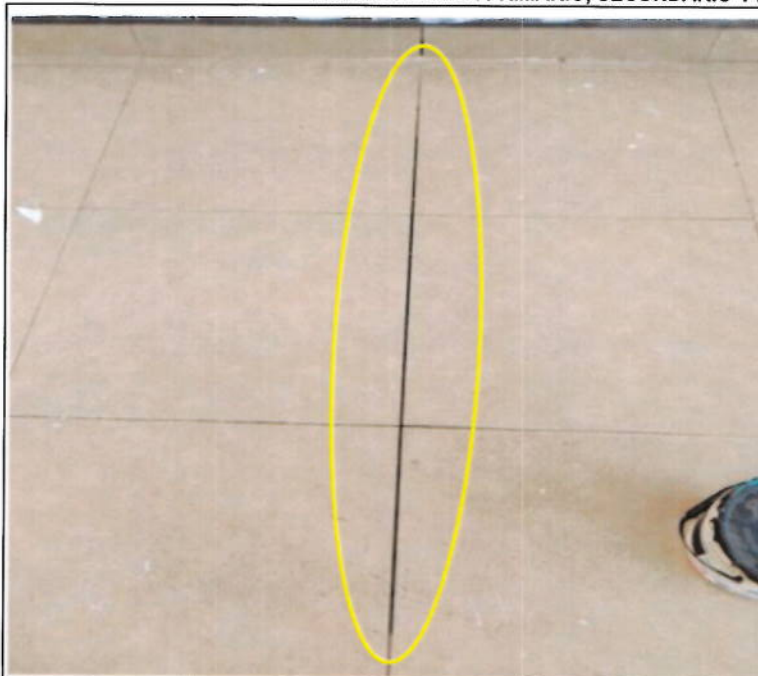
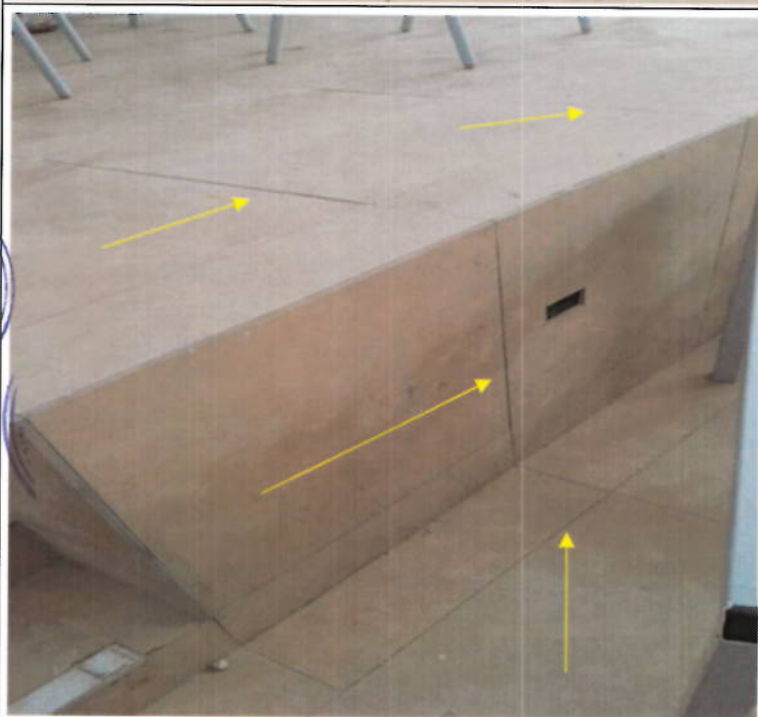
**REGISTRO FOTOGRÁFICO N° 8**  
**AULAS DE NIVEL PRIMARIO, SECUNDARIO Y AUDITORIO**

Se advirtió que en varias aulas hay zonas en las que falta colocar la fragua en el piso.

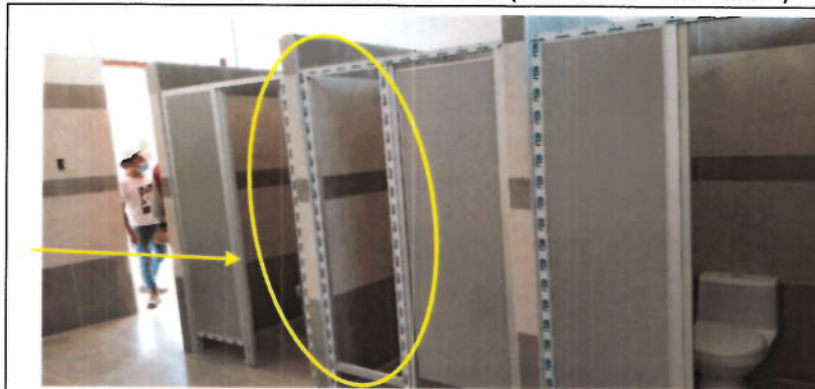
**REGISTRO FOTOGRÁFICO N° 9**  
**SERVICIO HIGIÉNICO DE MUJERES (PRIMER PISO – PABELLÓN 1)**

En el ambiente de servicios higiénicos para mujeres, ubicado en el primer piso del pabellón n.º 1, falta colocar un panel melanina en uno de los ambientes independientes del servicio higiénico.

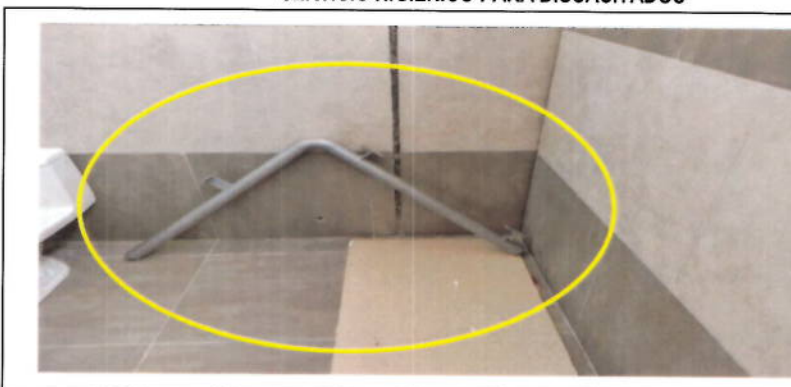
**REGISTRO FOTOGRÁFICO N° 10**  
**SERVICIO HIGIÉNICO PARA DISCAPACITADOS**

Se verificó la falta de instalación de barandas en baños para discapacitados en el pabellón n.º 1.

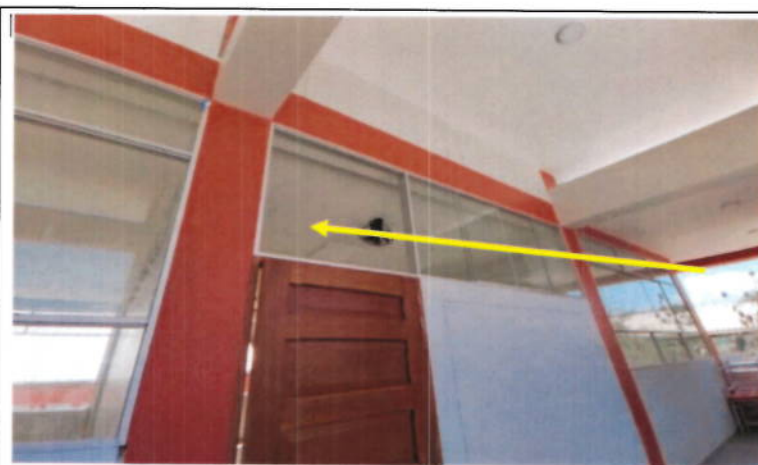
**REGISTRO FOTOGRÁFICO N° 11**  
**AULA 2DO NIVEL PABELLON N° 4**

Se constató la falta de instalación de vidrio en el vano superior de la puerta del aula próxima al pabellón n.º 04.

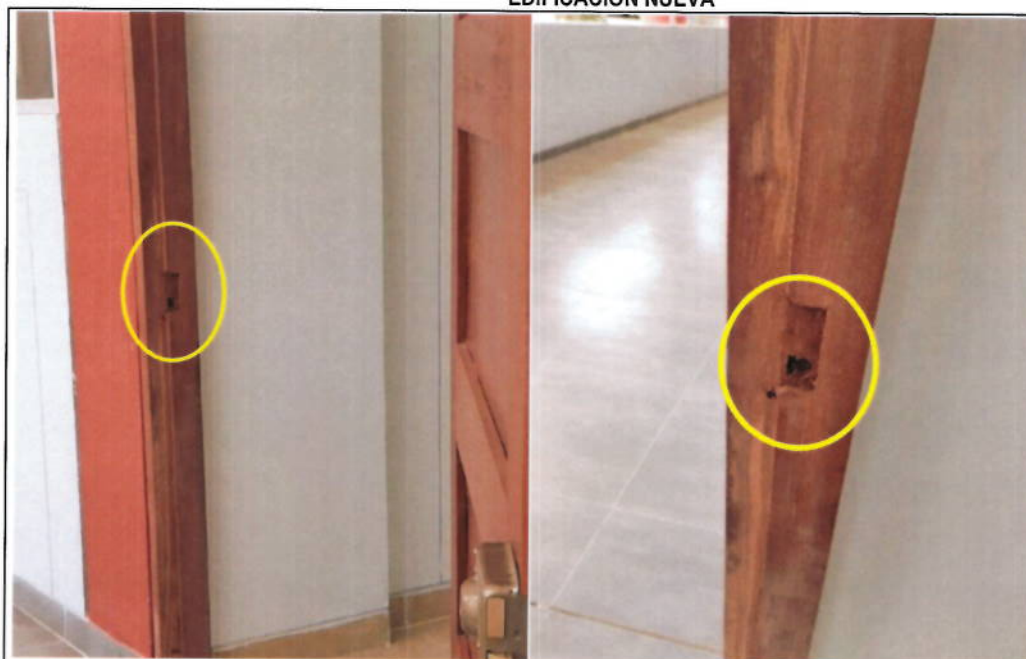
**REGISTRO FOTOGRÁFICO N° 12  
EDIFICACION NUEVA**

Se evidencia que en las puertas de madera instaladas en la edificación nueva y existente falta colocar los cerraderos en el marco de las citadas puertas.

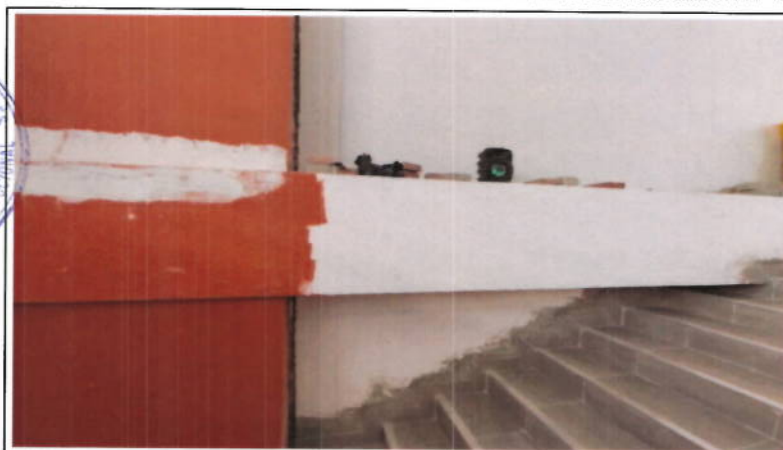
**REGISTRO FOTOGRÁFICO N° 13  
COLUMNA Y VIGA DE ESCALERA EN PABELLON N° 2**

En la escalera del pabellón n.° 2 no se ha concluido con el pintado de columnas y vigas.

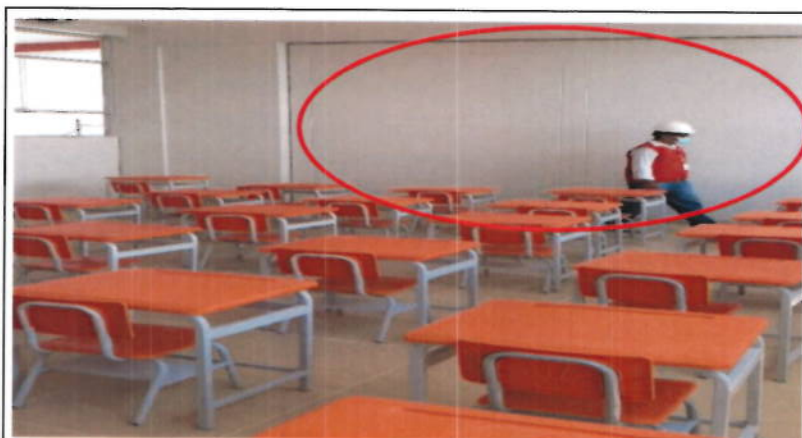
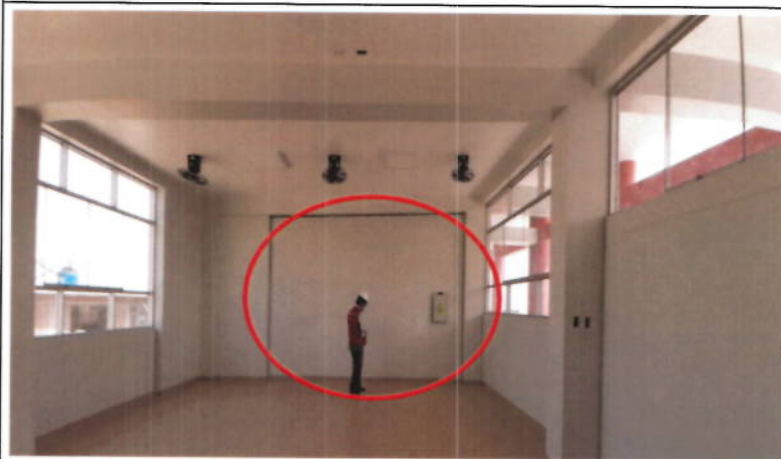
**REGISTRO FOTOGRÁFICO N° 14  
AULAS DE PRIMARIA Y SECUNDARIA**

No se han instalado las pizarras en ninguna de las aulas.

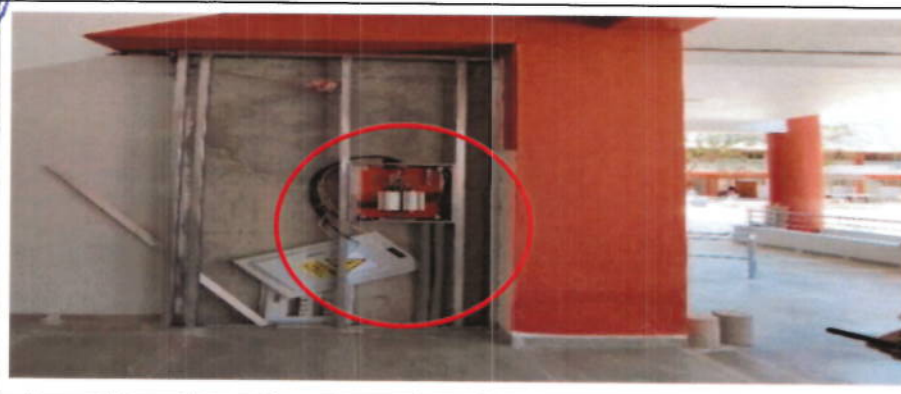
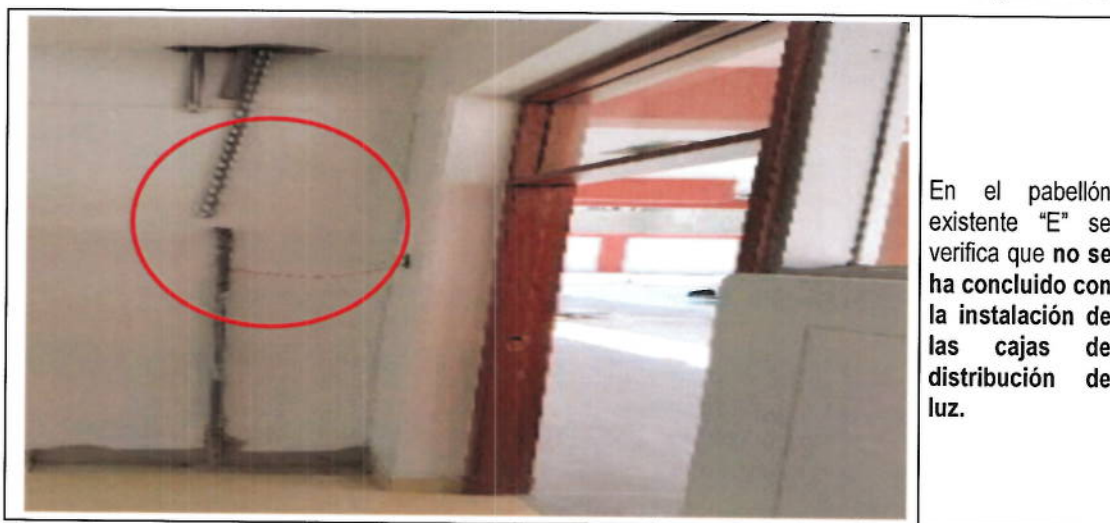
**REGISTRO FOTOGRÁFICO N° 15  
PABELLON N.° 02 Y PABELLON "E"**

En la escalera del pabellón n.° 02 no se ha concluido con la instalación de la caja o tablero eléctrico.

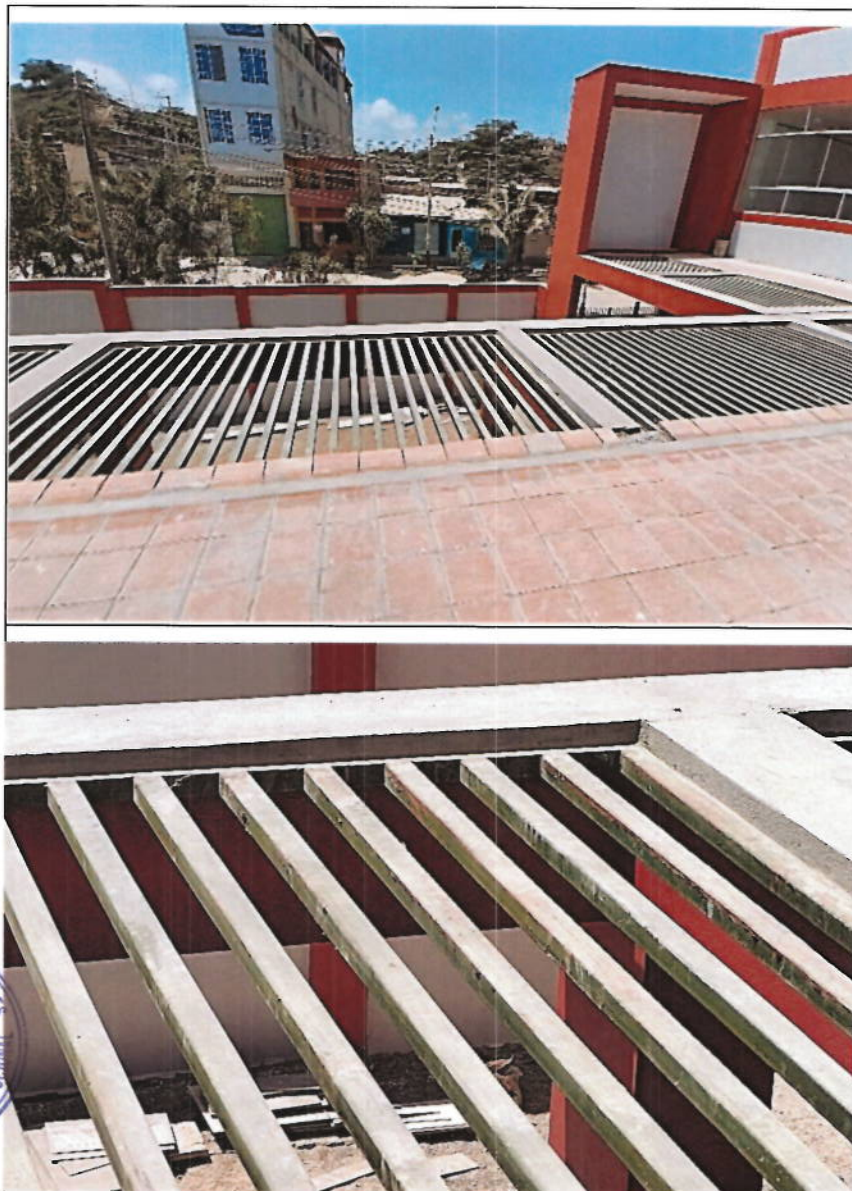
REGISTRO FOTOGRÁFICO N° 17  
PERSIANA METALICA

- En la partida 02.06.05 Suministro y colocación de persianas metálicas de Tub. Cuadrado de 2" x 2" x 1.5 mm, se constató que elementos metálicos instalados en el Pabellón n.° 3 (pese a tener la primera capa de pintura) presenta óxido, conforme se detalla y se visualiza en el cuadro e imágenes siguientes:

Se advierte la presencia de óxido a los elementos metálicos instalados en el pabellón "3", pese a tener pintura anticorrosiva, dichos trabajos no podrían ser entregados en esas condiciones por el Contratista.

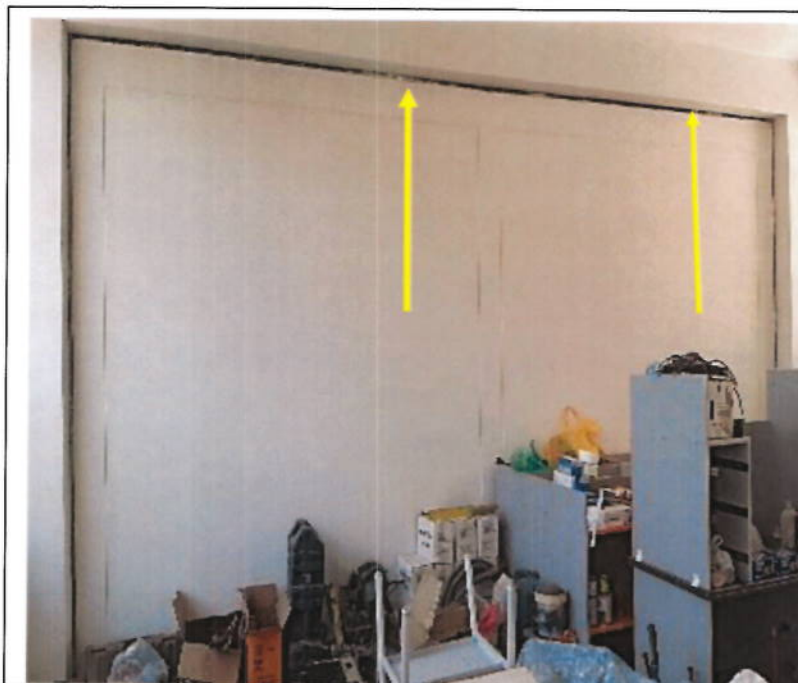
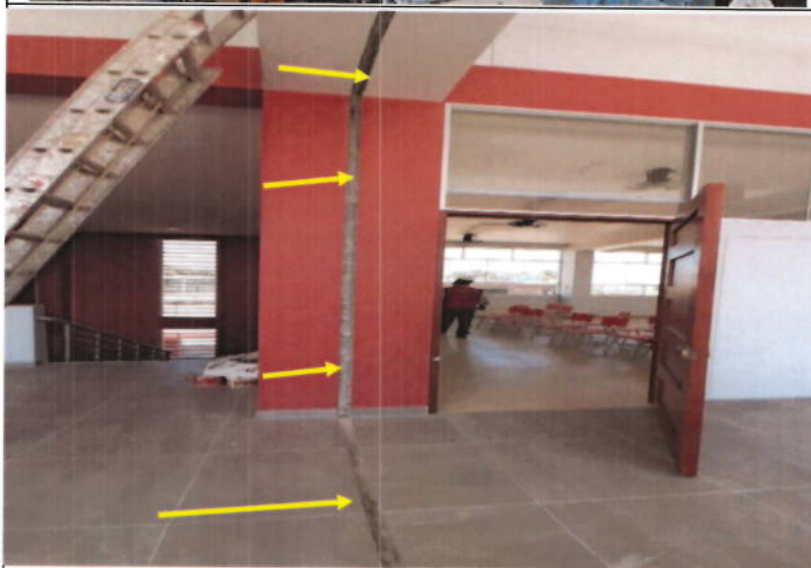
**REGISTRO FOTOGRÁFICO N° 18  
JUNTAS DE DILATACION**

- En relación al sellado de juntas de dilatación, se identificó que este trabajo no se encuentra contemplado en el Expediente Técnico de obra, lo que conllevaría a deficiencias presentadas por no tener un acabado estético, evidenciando en algunas áreas el sellado con materiales (piso de cerámica) inadecuados, conforme se detalla y se visualiza en las imágenes siguientes:

No se ejecutaron los trabajos de sellados de juntas de dilatación de los pabellones que conforman el proyecto. Al respecto el Asistente Técnico indico que no aprobaron el adicional por el cual se solicitó la partida de sellado de juntas.

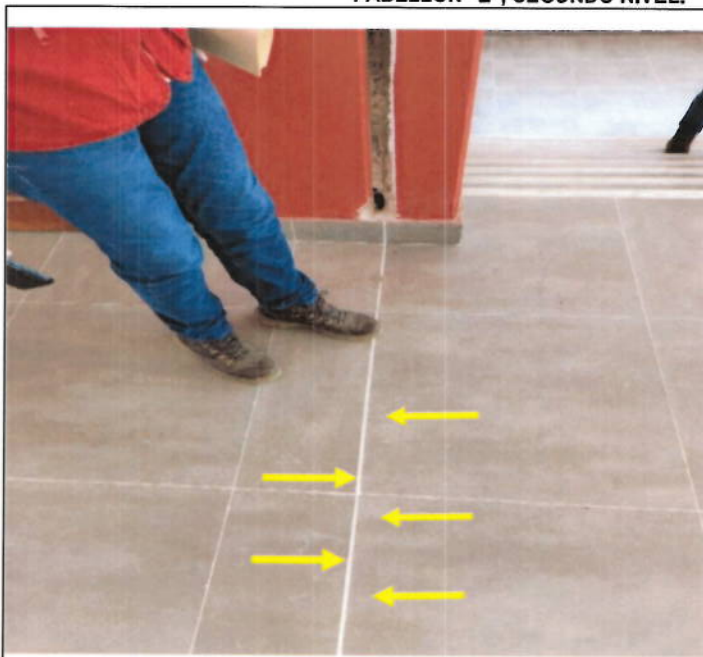
**REGISTRO FOTOGRÁFICO N° 19  
PABELLON "E", SEGUNDO NIVEL.**

En el segundo nivel del pabellón "E" se ha instalado piso cerámico en la junta existente entre la escalera y el pabellón.

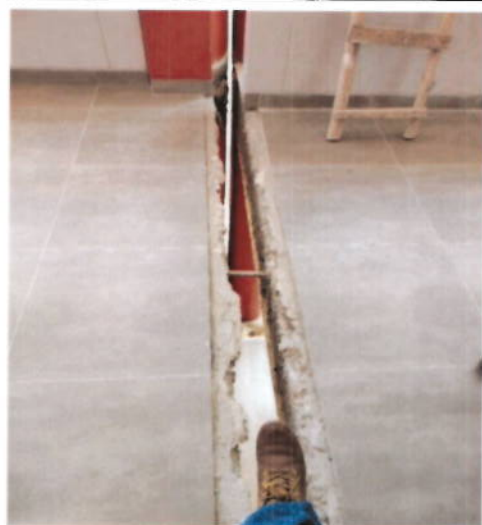
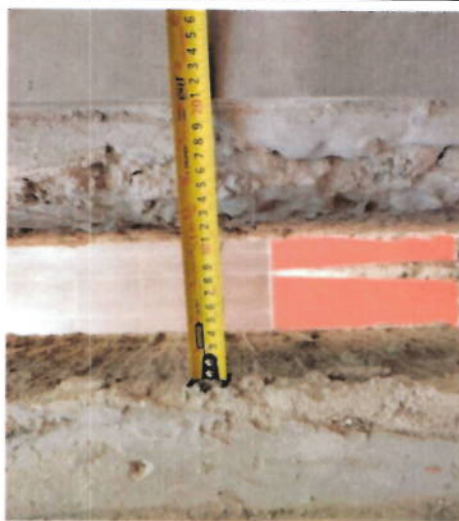
**REGISTRO FOTOGRÁFICO N° 20  
PABELLON N.° 3 Y 4**

Posteriormente, se advierte entre los pabellones n.°s 3 y 4 una separación de entre es de 12 cm (0.12 m), sin embargo carece de elementos de seguridad, que eviten accidentes (placas), conforme se detalla y se visualiza en las imágenes siguientes:

Se verifica una separación de los pabellones "3" y "4" es de 12 cm (0.12 m), sin embargo, carece de elementos de seguridad, que eviten accidentes (placas).

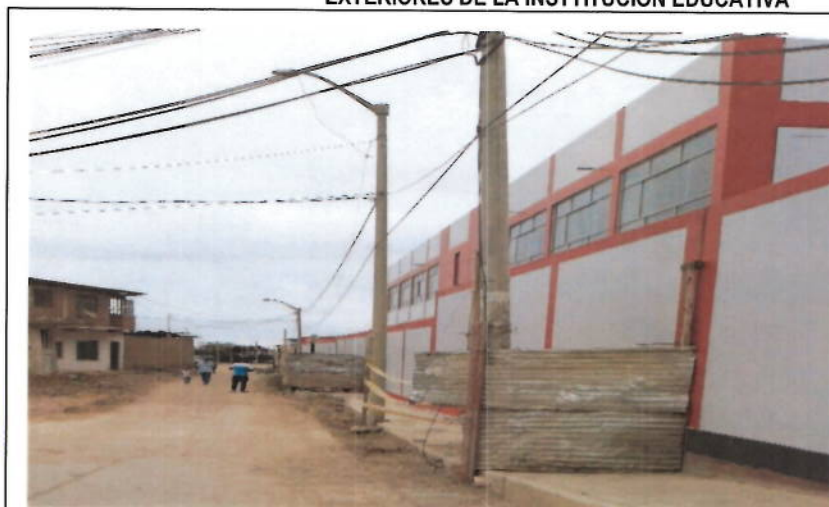
**REGISTRO FOTOGRÁFICO N° 21  
EXTERIORES DE LA INSTITUCION EDUCATIVA**

En la parte exterior de la Institución Educativa donde se ejecuta la obra, se evidencia aun el cerco provisional de Calamina Galvanizada en la "Calle Lince"

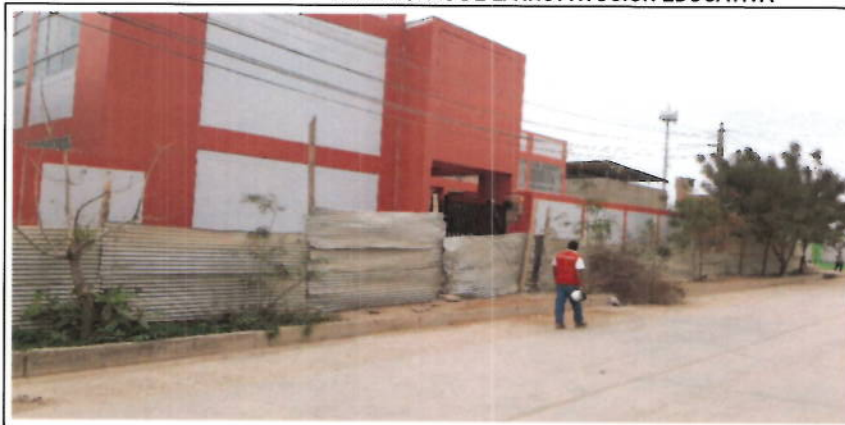
**REGISTRO FOTOGRÁFICO N° 22**  
**EXTERIORES DE LA INSTITUCION EDUCATIVA**

En la parte exterior de la Institución Educativa donde se ejecuta la obra, se evidencia aun el cerco provisional de Calamina Galvanizada en la **"Calle Piura"**

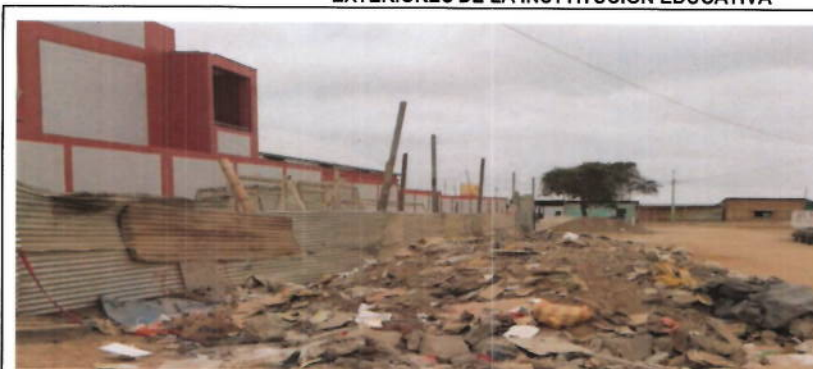
**REGISTRO FOTOGRÁFICO N° 23**  
**EXTERIORES DE LA INSTITUCION EDUCATIVA**

En la parte exterior de la Institución Educativa donde se ejecuta la obra, se evidencia aun el cerco provisional de Calamina Galvanizada **Calle S/N**".

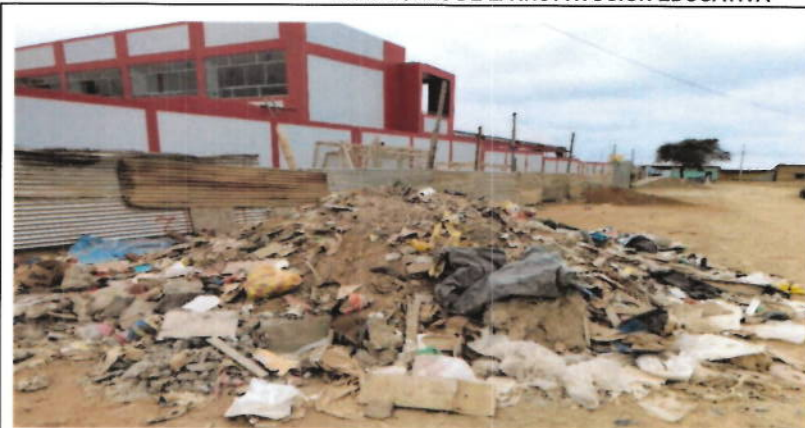
**REGISTRO FOTOGRÁFICO N° 24**  
**EXTERIORES DE LA INSTITUCION EDUCATIVA**

En la parte exterior encuentran desechos de los materiales de la obra (bolsa de cemento, cintas de seguridad, pedazos de cerámica, caja de cerámica, ladrillos, etc.) en la **"Calle S/N"**.
