**ÓRGANO DE CONTROL INSTITUCIONAL
DEL GOBIERNO REGIONAL UCAYALI**
INFORME DE HITO DE CONTROL
N° 016-2022-OCI/5354-SCC

**“MEJORAMIENTO Y AMPLIACIÓN DEL SISTEMA DE AGUA
Y DESAGÜE PORTALES COSMOS, LAS LOMAS, NONIS,
SINCHI ROCA Y PUERTO NUEVO II, MALECÓN SÁNCHEZ
CERRO, LA MOLINA, JR. NARANJO, PROLONGACIÓN
PORTALES, HUÁSCAR Y ORQUÍDEAS - SAN ALEJANDRO,
DISTRITO DE IRAZOLA - PADRE ABAD - UCAYALI”**

**HITO DE CONTROL N° 05 –
EJECUCIÓN CONTRACTUAL AL MES DE JUNIO DE 2022**

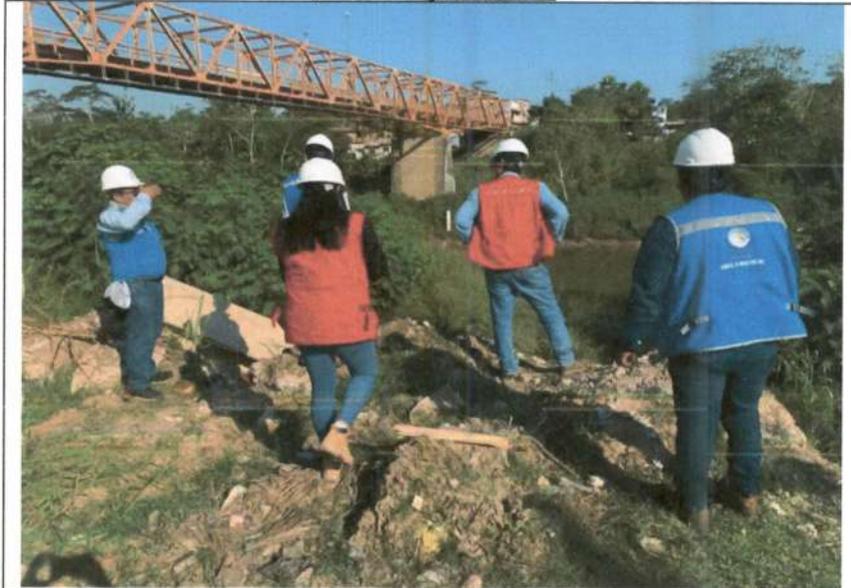
Tomas fotográficas n.º 1

Margen izquierdo de la zona donde se proyectó la ejecución del hincado de pilotes de concreto armado por el pase aéreo de tuberías de HDPE.

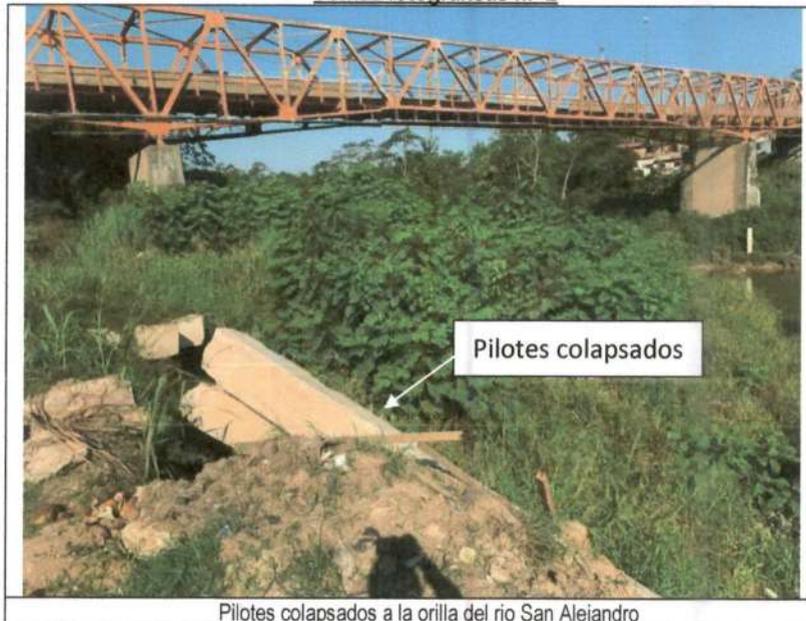
Tomas fotográficas n.º 2

Durante la visita de control, se observó varios pilotes de concreto armado colapsados a orillas de la margen izquierda del río San Alejandro, dichos elementos al parecer se destruyeron durante el proceso de hincado, debido a la incompatibilidad del estudio de mecánica de suelos que no reveló el estrato de rocas en la zona de hincado, colapsando durante el proceso constructivo, tal como lo menciona el residente de obra en el Asiento n.º 1791 del cuaderno de obra.

Pilotes colapsados a la orilla del río San Alejandro

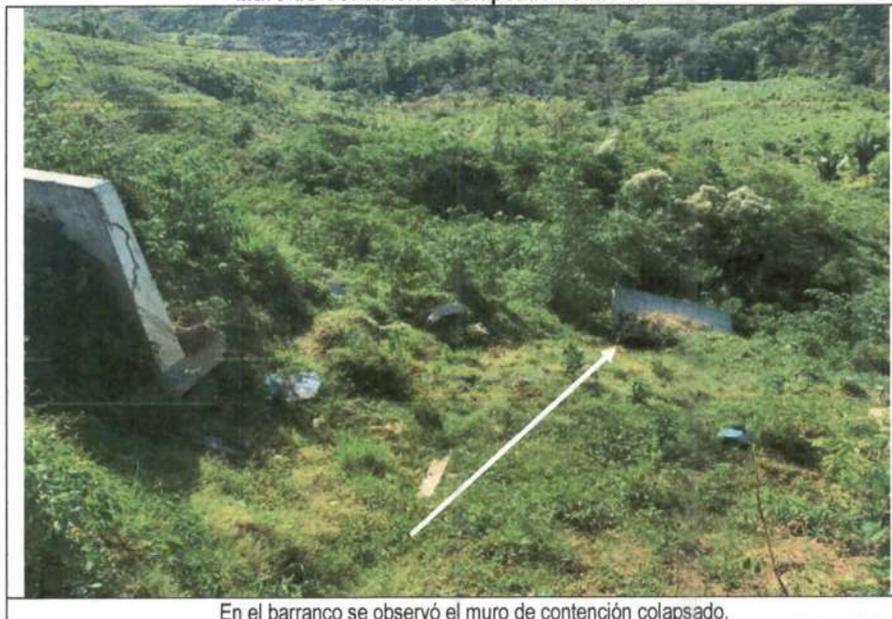
Toma fotográfica n.º 3
Muro de Contención Colapsado de la PTAP

Durante la visita de control del 22 de agosto de 2022, se observó la falla por colapso de una parte del Muro de Contención de 142m de la Planta de Tratamiento de Agua Potable (PTAP), de la planta de tratamiento de agua potable, producto de un proceso constructivo deficiente que no consideró la debida estabilidad de la cimentación del citado componente del proyecto.

Al respecto, se observó el deficiente control de calidad de la cimentación del muro de contención, cuya labor le corresponde a la supervisión, que es de controlar el trabajo efectuado por el contratista, velar por la seguridad y correcta ejecución técnica de la obra, en cumplimiento de sus obligaciones contractuales.

Es necesario indicar, que de la inspección realizada por la comisión de control se observó que parte del muro de contención colapsó, debido a una falla de deslizamiento por pérdida de capacidad portante y socavación del talud en el que se encuentra cimentado, como se puede observar en la siguiente fotografía; dicha falla debió advertirse y corregirse previo a su ejecución, ejecutando el mejoramiento y/o adaptación de la cimentación del elemento al talud de fundación, siendo la falla ocurrida exclusiva responsabilidad del contratista y supervisor.

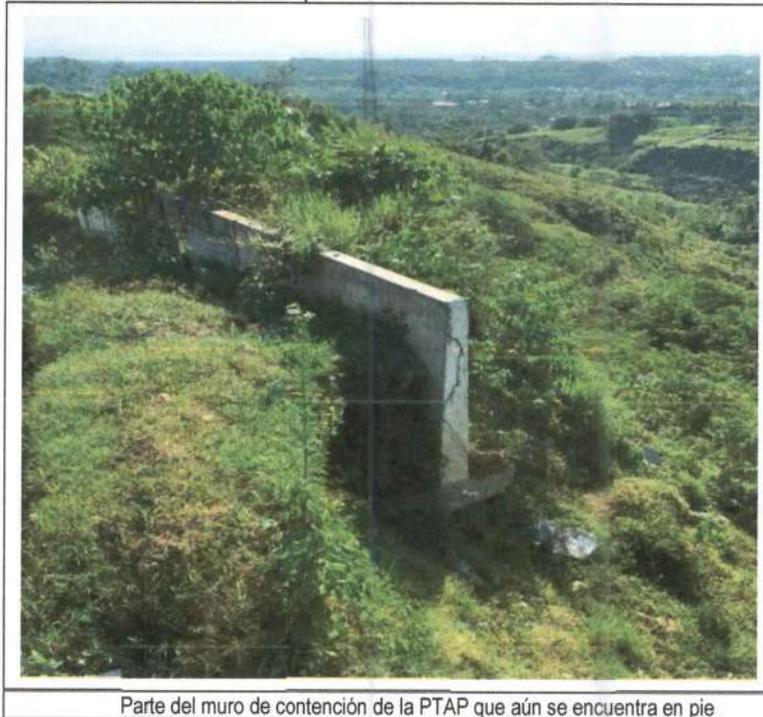
Toma fotográfica n.º 4

Muro de contención que aún se mantiene de la PTAP

Parte del muro de contención de la PTAP que aún se encuentra en pie

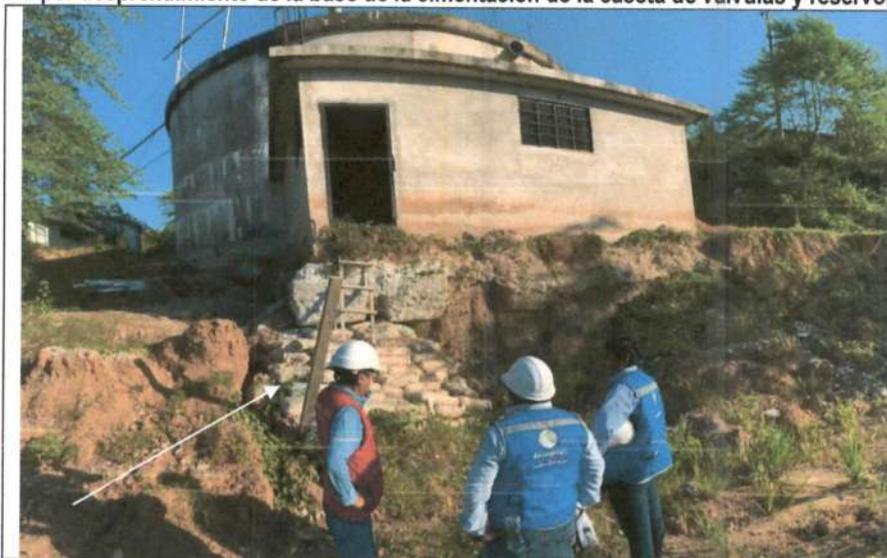
Toma fotográfica n.º 5

De la inspección física realizada a la Obra, se constató falla por desprendimiento de la base de la cimentación de la caseta de válvulas y reservorio, debido a la mala calidad del suelo, un inadecuado diseño y profundidad de cimentación, debido a que dicho estrato del suelo es de mala calidad el expediente técnico no consideró el tipo de cimentación adecuado para dichas estructuras, lo cual debió ser revisado y advertido por el contratista y consultado con la supervisión; al respecto, dicho hecho se evidenció en el Acta de Inspección N° 001-2022-GRU-OCIR/SCC-NONIS del 22 de agosto de 2022, la falla se observa en las fotografías n.º 5 y 6:

Falla por desprendimiento de la base de la cimentación de la caseta de válvulas y reservorio.

Se observa que parte del suelo desprendido de la base de la caseta de válvulas, que en su reemplazo ha sido rellenado con bolsas llenas de cemento, no obstante, la falla es progresiva.

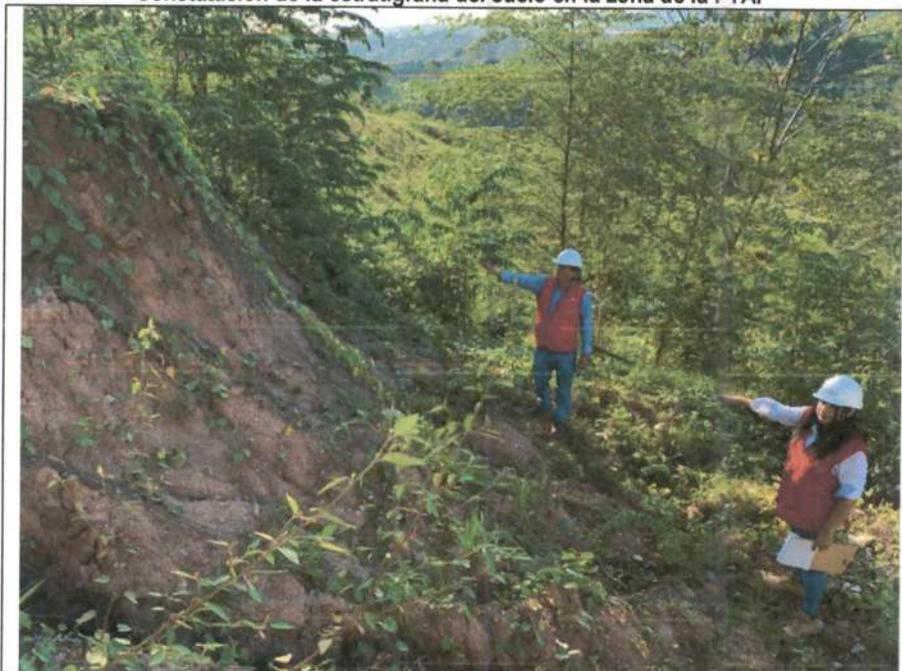
Toma fotográfica n.º 6

Constatación de la estratigrafía del suelo en la zona de la PTAP

Se observa que la estratigrafía del suelo de la zona de la PTAP es tal como dice el estudio de suelos que se consigna en el registro de calicata C-5.

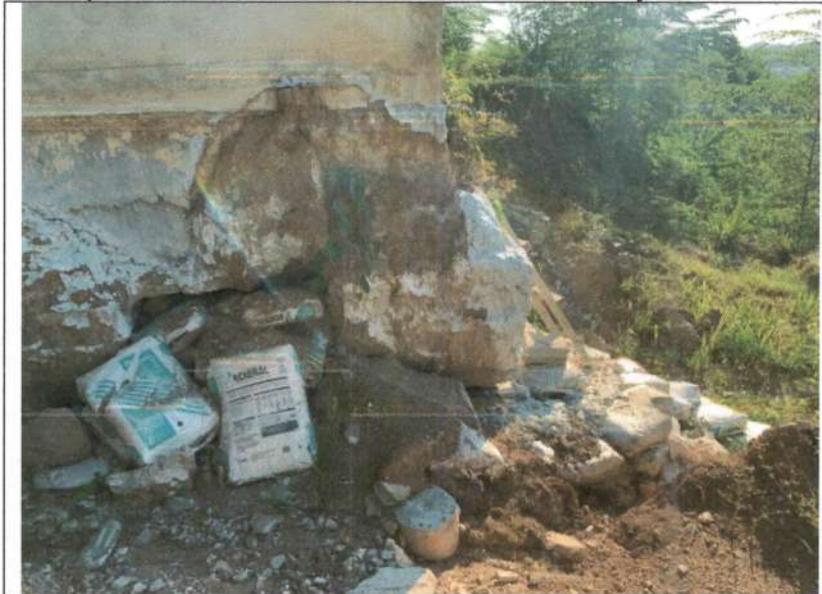
Al respecto, el equipo de control observó que el contratista para reemplazar el material desprendido de la base de la cimentación, colocó bolsas de cemento endurecido para proteger a la caseta y reservorio del posible colapso, constatándose además producto del asentamiento diferencial fisuras en los muros de la caseta de válvulas, siendo necesario indicar que los responsables de la ejecución y calidad de la obra son el Contratista y el Supervisor respectivamente.

Toma fotográfica n.º 7
Desprendimiento de la cimentación de Caseta de Válvulas y Reservorio

Se observa la zona donde se viene desprendiendo la cimentación y que ha sido rellenado con bolsas de cemento endurecido.

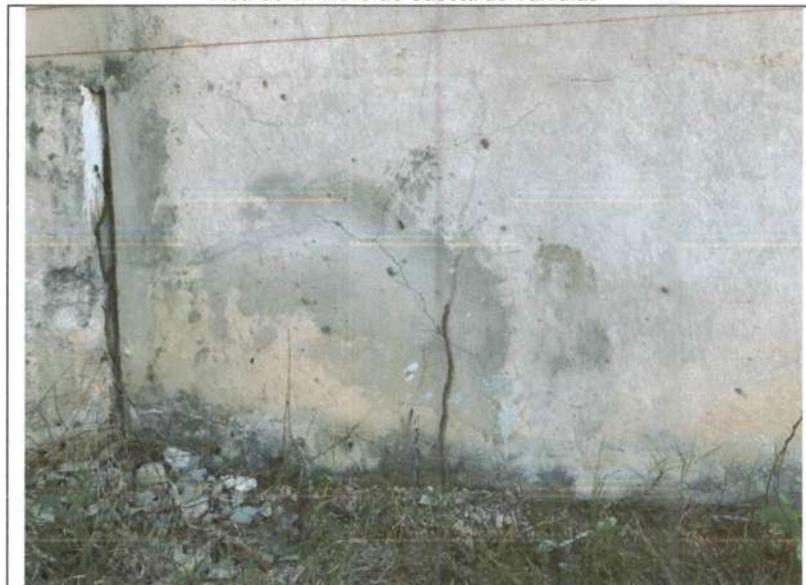
Tomas fotográficas n.º 8
Fisuras en Muro de Caseta de Válvulas

Se observa fisuras en la estructura de la base de la caseta de válvulas por asentamiento diferencial.

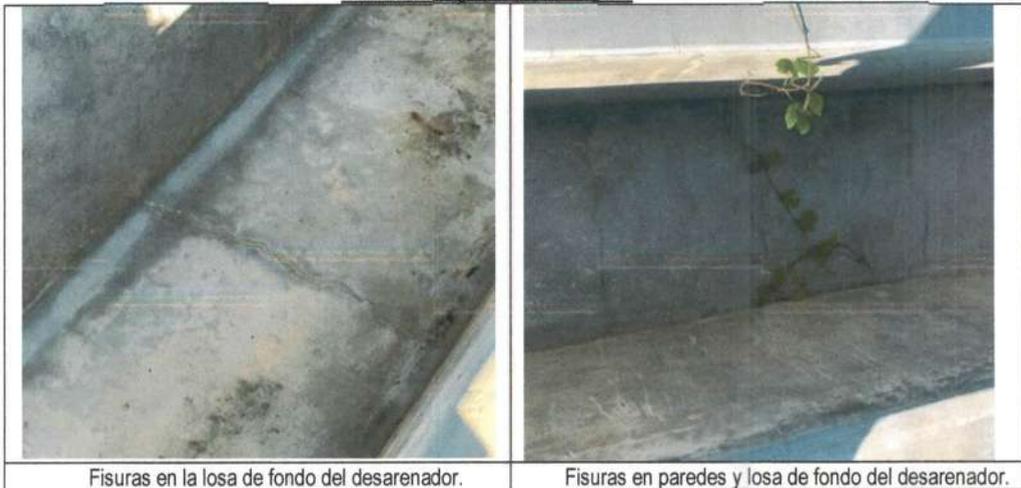
Tomas fotográficas n.º 9 y 10

Es necesario indicar, que el control de calidad de la obra es responsabilidad de la supervisión y debido a ello, las fallas evidenciadas son producto de un deficiente control de los trabajos efectuados por el contratista, incorrecta ejecución técnica de la obra e incumplimiento de responsabilidades contractuales, como se observa en las fotografías siguientes:

Como se muestra en las fotografías precedentes, se observó y evaluó los tipos de falla o grietas que existen en el desarenador y casa de químicos, llegando a la conclusión que son producto de un deficiente control de calidad del proceso constructivo de la obra, mezcla sin la dosificación adecuada, suelo sin compactar que conllevó al asentamiento diferencial o agrietamiento térmico temprano (falta de curado del concreto).

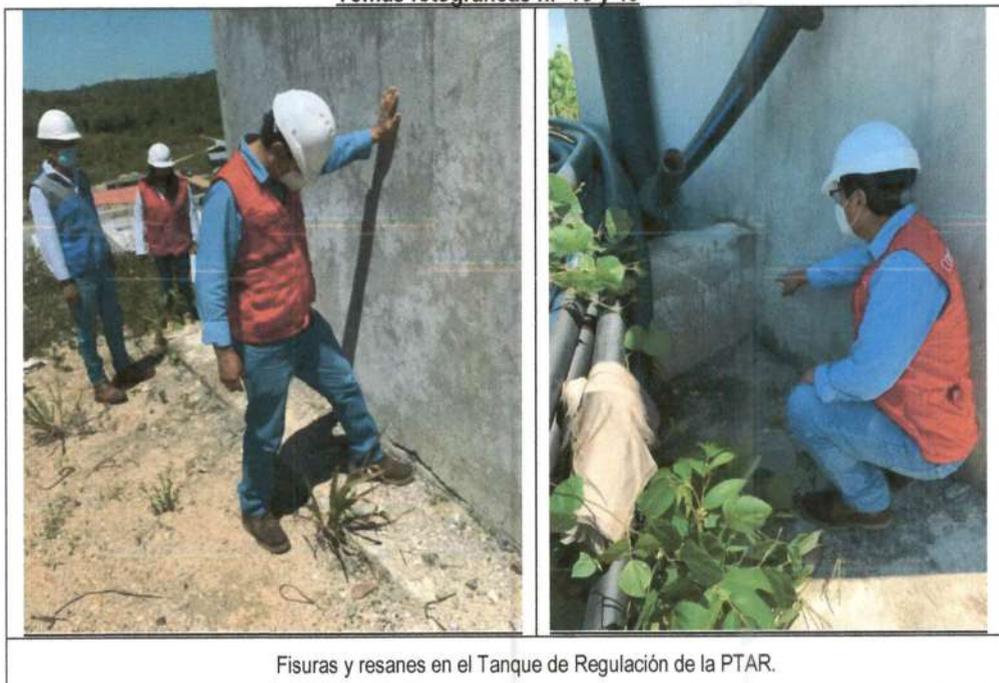
Tomas fotográficas n.º 18 y 19

Fisuras y resanes en el Tanque de Regulación de la PTAR.

Como se muestra en las fotografías precedentes, se observó y evaluó los tipos de falla o grietas que existen en la cámara de rejillas y desarenador, tanque de regulación, reactor anaerobio de flujo ascendente – UASB, filtro percolador N° 01 y 02, sedimentador secundario N° 01 y 02, cámara de contacto de cloro, sistema dosificador de cloro y sala de almacén de cloro, llegando a la conclusión que son producto de un deficiente control de calidad del proceso constructivo de la obra, mezcla sin la dosificación adecuada, suelo sin compactar que conllevó al asentamiento diferencial o agrietamiento térmico temprano (falta de curado del concreto).

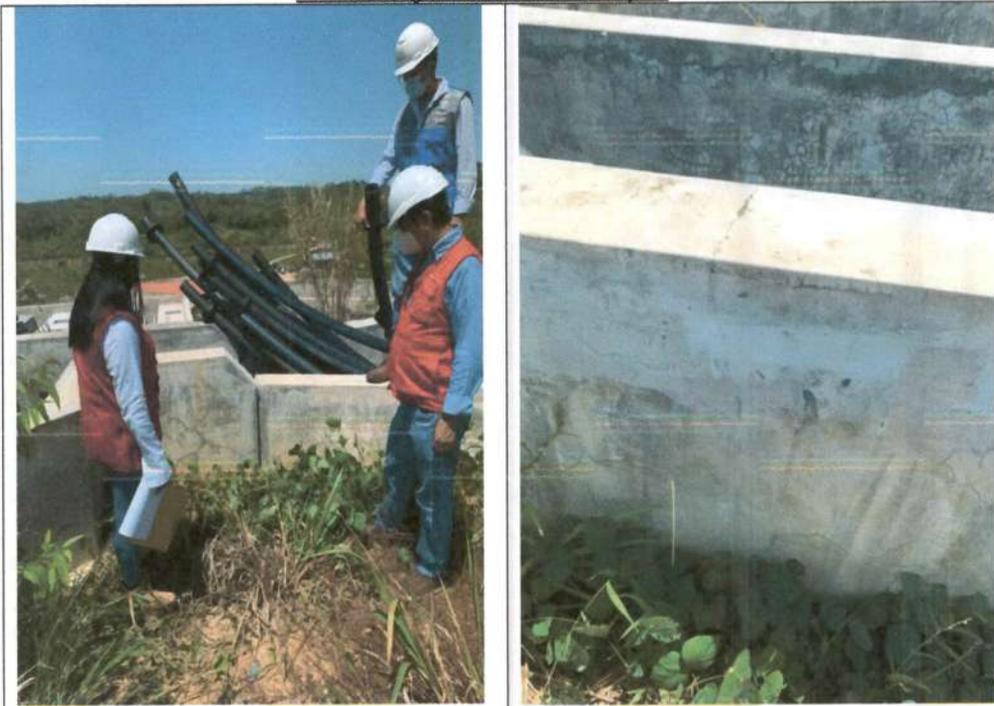
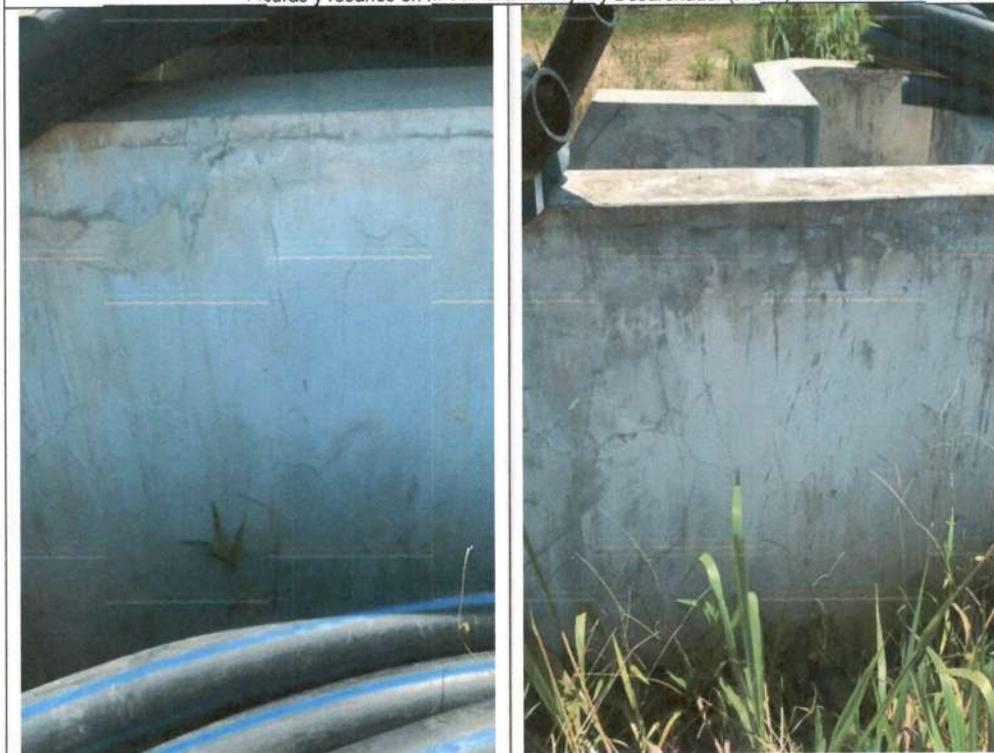
Tomas fotográficas n.º 20, 21, 22 y 23

Fisuras y resanes en la Cámara de Rejas y Desarenador (PTAR).

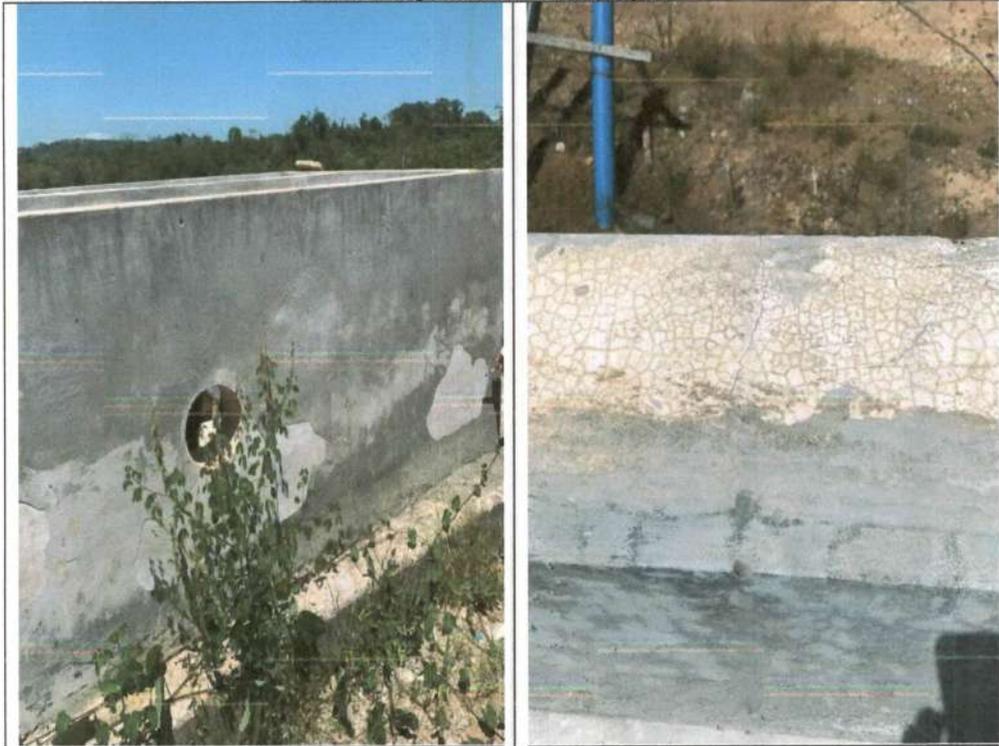
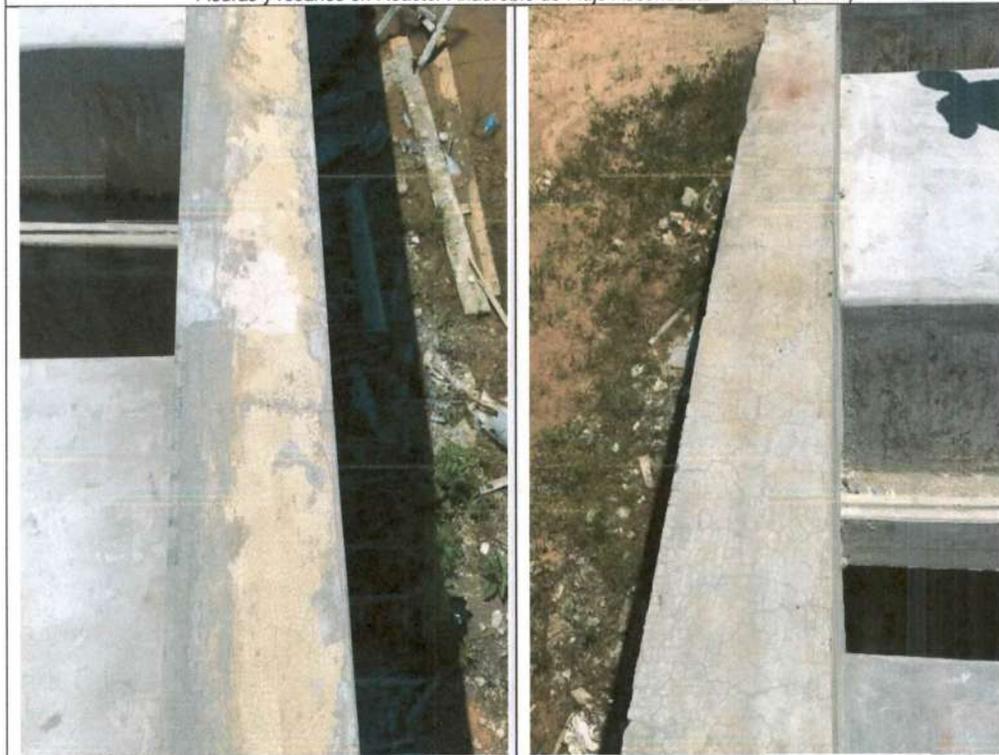
Tomas fotográficas n.º 24, 25, 26 y 27

Fisuras y resanes en Reactor Anaerobio de Flujo Ascendente – UASB (PTAR)

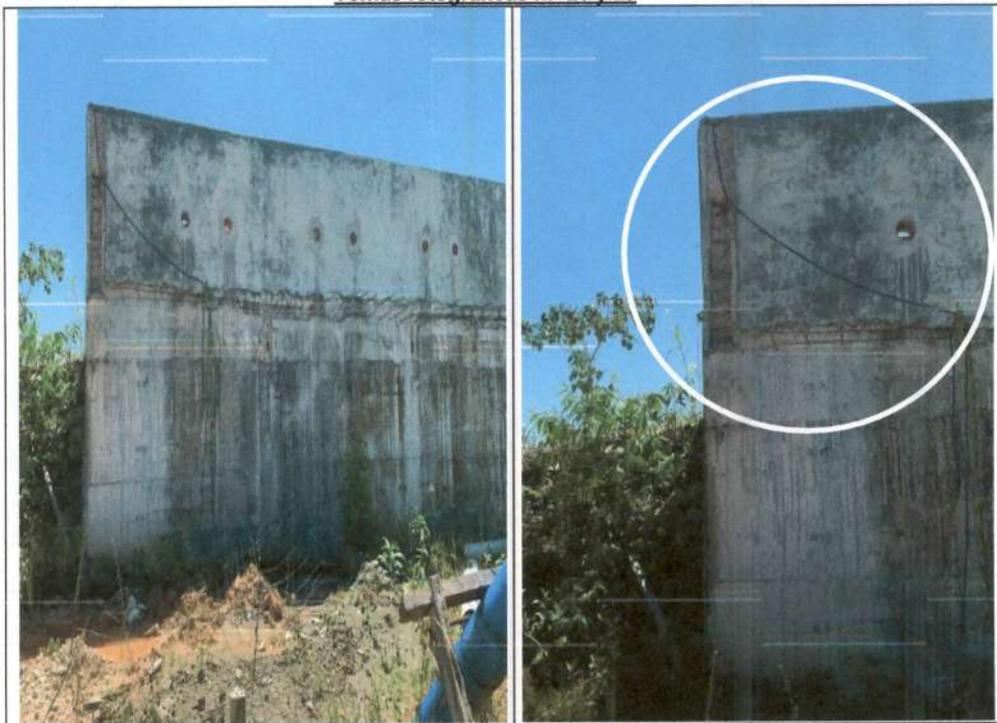
Tomas fotográficas n.º 28 y 29

Fisuras, resanes y acero expuesto de la estructura en Reactor Anaerobio de Flujo Ascendente – UASB (PTAR).

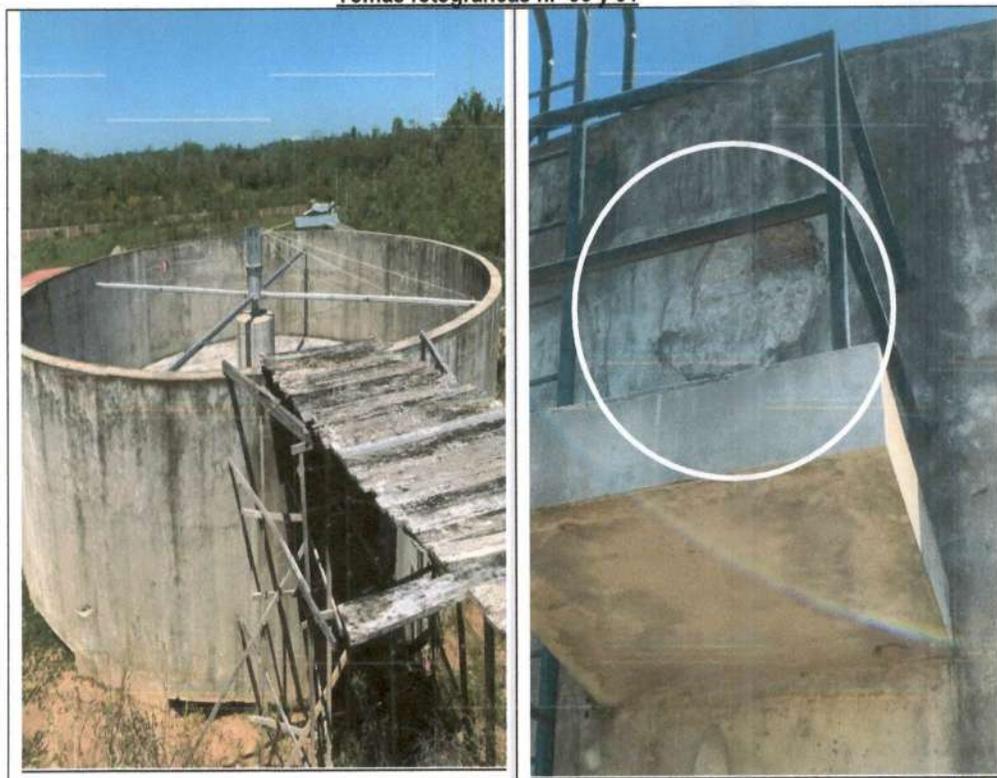
Tomas fotográficas n.º 30 y 31

Fisuras y acero expuesto en la foto de la derecha del Filtro Percolador (PTAR)

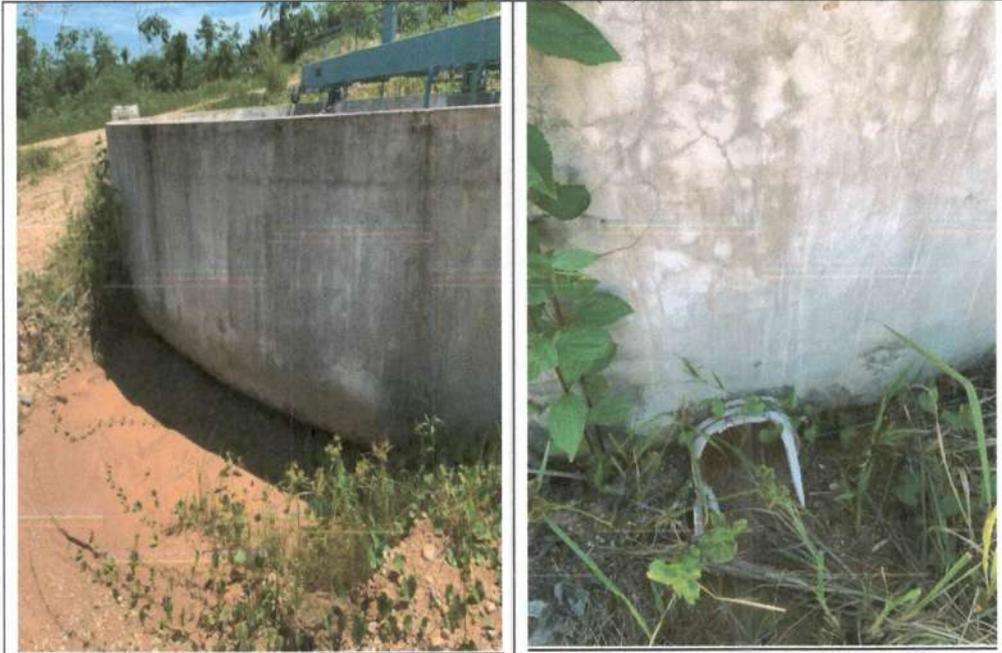
Tomas fotográficas n.º 32 y 33

Figuras y Resanes en Sedimentador Secundario n.º 1 (PTAR)

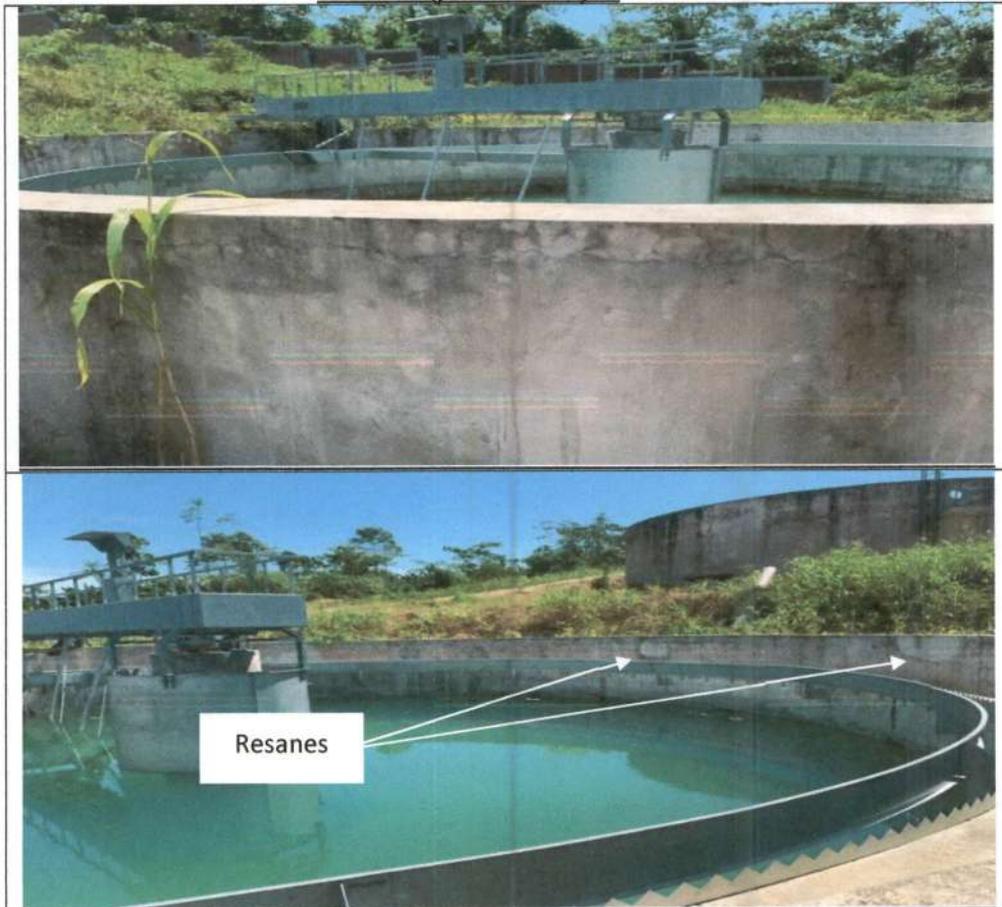
Tomas fotográficas n.º 34 y 35

Figuras y Resanes en Sedimentador Secundario n.º 2 (PTAR)

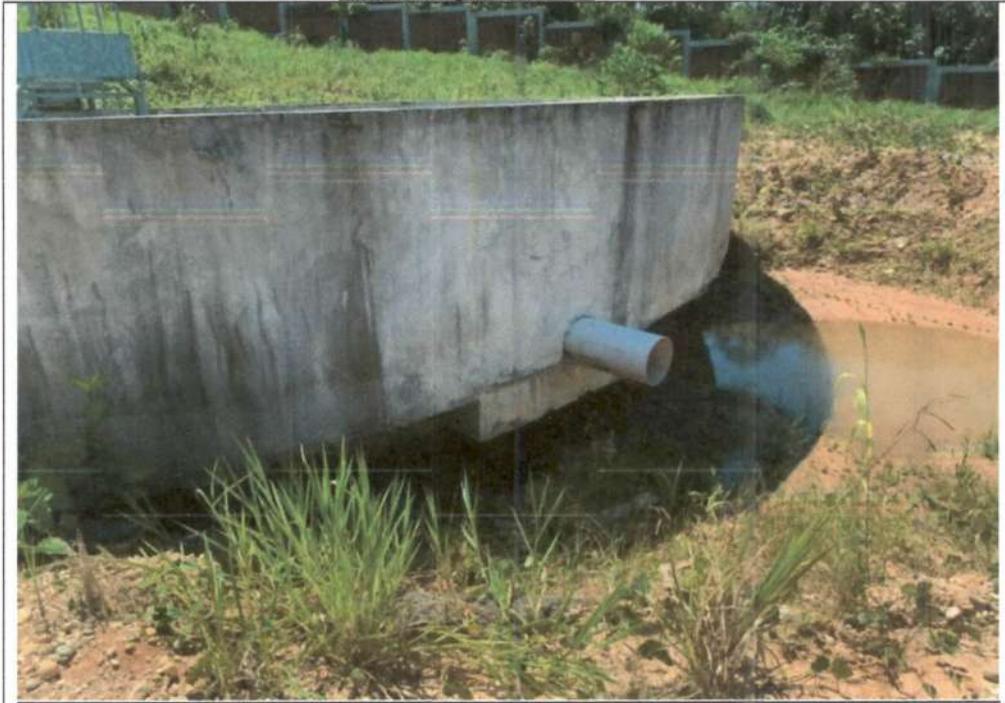
Tomas fotográficas n.º 36

Fisuras y Resanes en Sedimentador Secundario n.º 2 (PTAR)

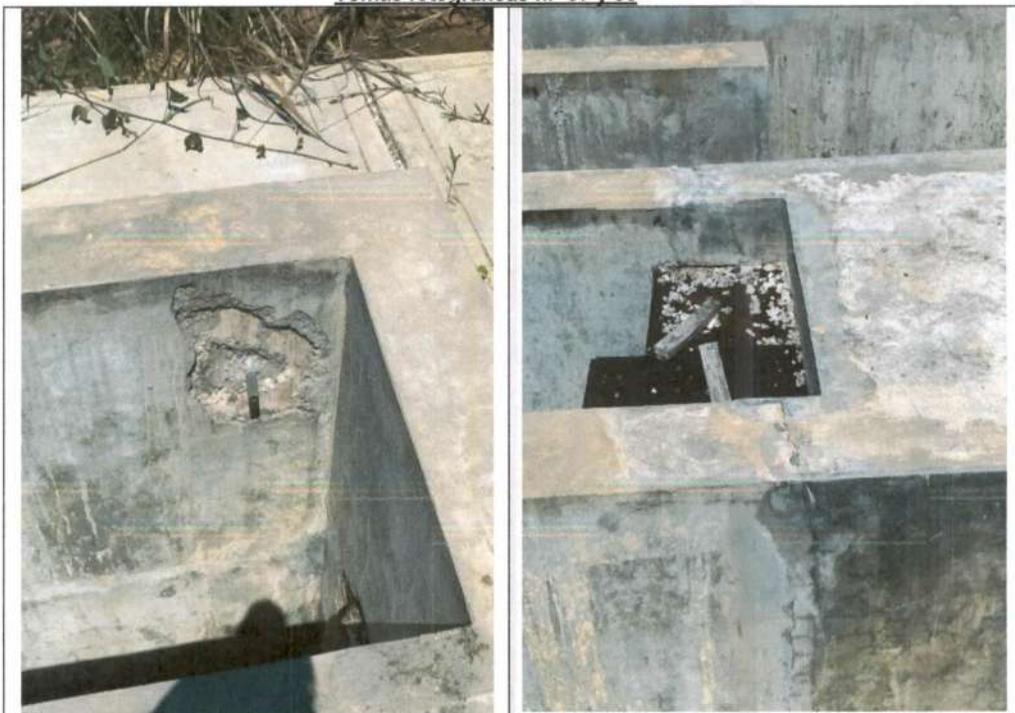
Tomas fotográficas n.º 37 y 38

Fisuras y resanes en la Cámara de Contacto de Cloro (PTAR).

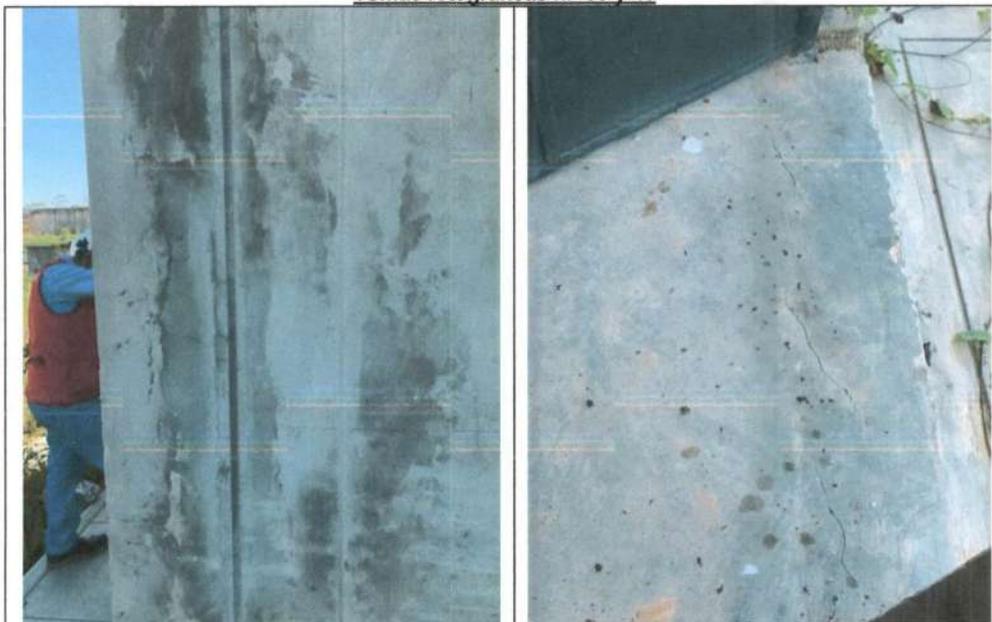
Tomas fotográficas n.º 39 y 40

Fisuras y resanes en la Sala de almacén de Cloro (PTAR).

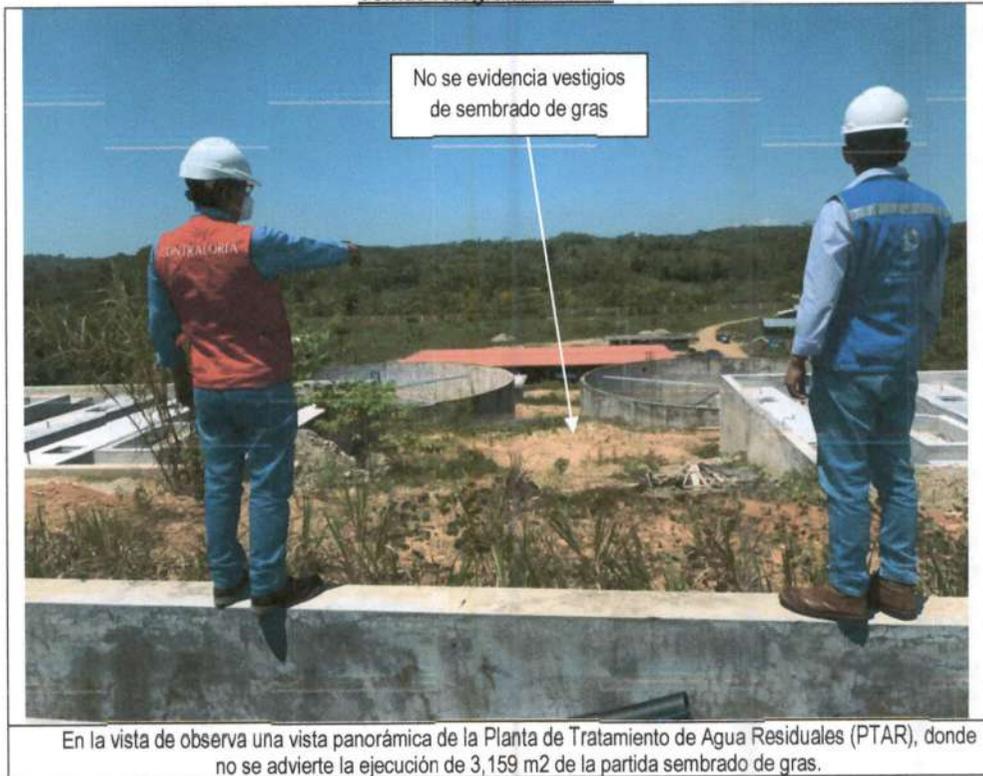
Tomas fotográficas n.º 41

En el expediente de la Valorización n.º 44 de la obra, remitido por el contratista al inspector con Carta n.º 083-2022-CASAU de 30 de junio de 2022, remitido al Sub Gerente de Obras con Informe n.º 627-2022-GRU-GRI-SGO-NMCM de 5 de julio de 2022, derivado por el Monitor al Sub Gerente de Obras con Informe n.º 00111-2022-GRU-GRI-SGO-MADR de 18 de julio de 2022, se advirtió que la valorización acumulada de la partida **01.03.01 Adquisición y colocación de gras** cuenta con un monto pagado y no ejecutado de S/ 48 263,94.
