INFORME DE HITO DE CONTROL
N° 010-2022-OCI/5575-SCC

**OBRA: “MEJORAMIENTO DEL SERVICIO DE LAS
CAPACIDADES OPERATIVAS DE LA SUBGERENCIA DE
SEGURIDAD CIUDADANA, SERENAZGO Y GESTIÓN DEL
RIESGO DE DESASTRES DE LA MUNICIPALIDAD
DISTRITAL DE MANANTAY, DISTRITO DE MANANTAY-
CORONEL PORTILLO-UCAYALI”**

**HITO DE CONTROL N° 3: CONSTATAción FÍSICA E INVENTARIO DE OBRA
EN RESOLUCIÓN DE CONTRATO**

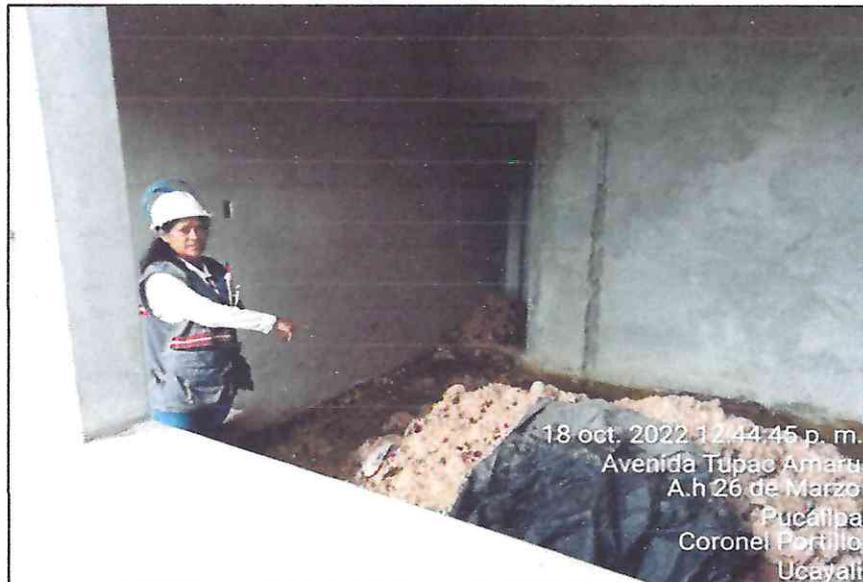
Se puede observar que se encuentra con todas las partidas de estructuras ejecutadas, faltando ejecutar los trabajos de la partida de falso piso de Concreto F'C= 100 KG/CM2, E=10 CM. del ambiente principal y del baño, tal como se puede observar en las fotos.

Foto n.° 11: Se observa trabajos de falso piso de concreto en portada de ingreso n.° 01 sin ejecutar

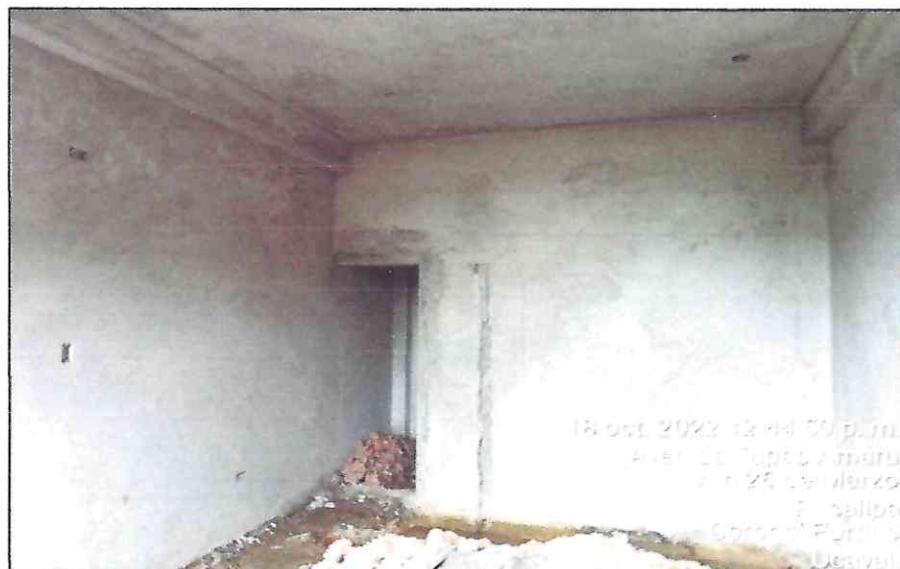
Foto n.° 12: Se observa trabajos de falso piso de concreto en portada de ingreso n.° 01 sin ejecutar.

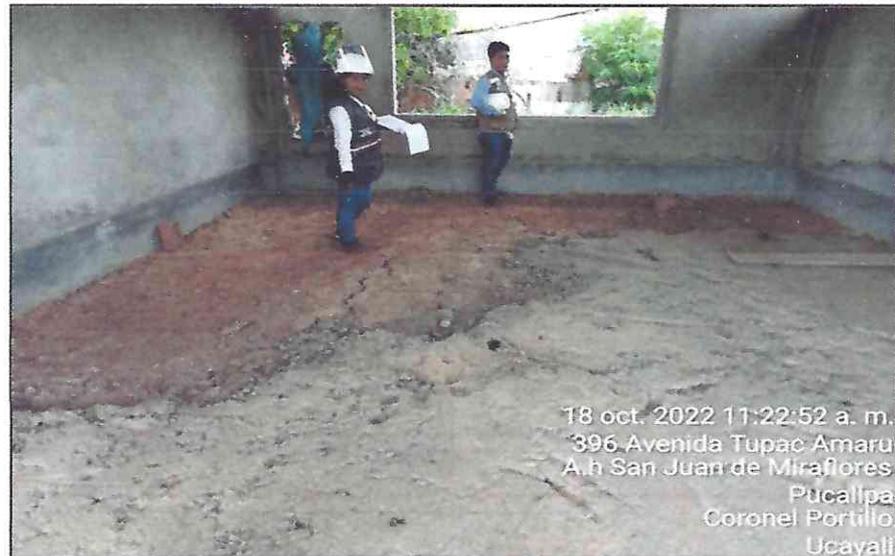
Se puede observar que se encuentra con todas las partidas de estructuras ejecutadas, fallando ejecutar los trabajos de la partida de falso piso de Concreto FC= 100 KG/CM2, E=10 CM., tal como se puede observar en las fotos.

Foto n.º 14: Se observa trabajos de falso piso de concreto en caseta de fuerza sin ejecutar

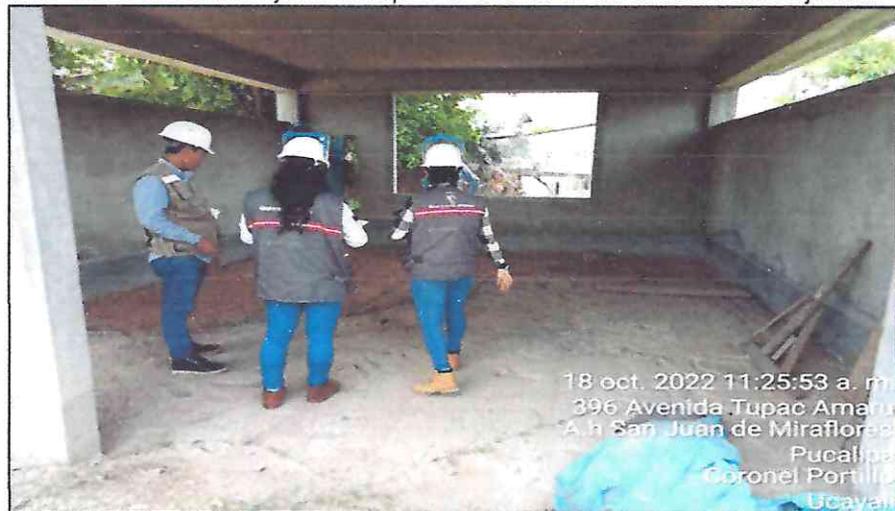
Foto n.º 15: Se observa trabajos de falso piso de concreto en caseta de fuerza sin ejecutar.

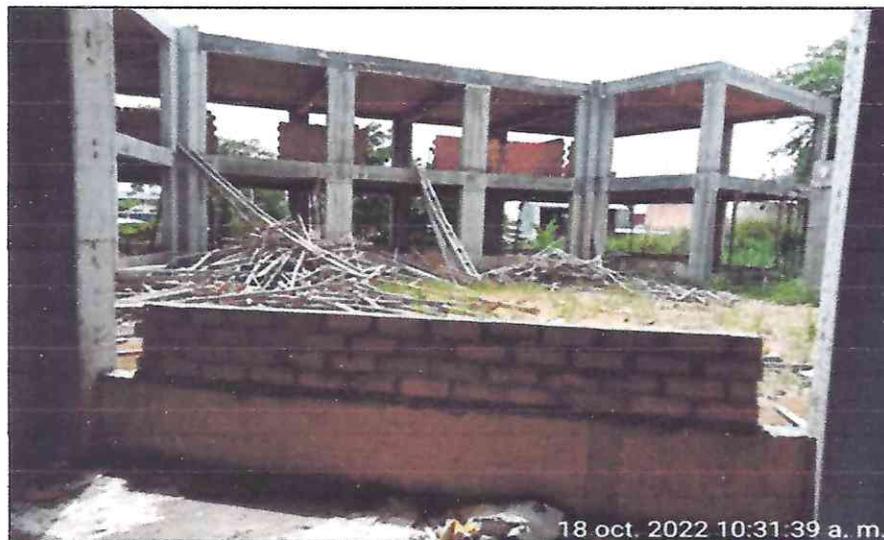
En lo que corresponde a los trabajos de tarrajeo en placas, columnas y vigas exteriores del mismo módulo se verifica que no se ejecutaron los trabajos tanto en el primer como en el segundo nivel del mismo, tal cual se ve en las fotos

Foto n.º 20: Se observa los trabajos de tarrajeo en placas columnas y viga exterior sin ejecutar – Modulo Central Oficinas Administrativas (Modulo III).

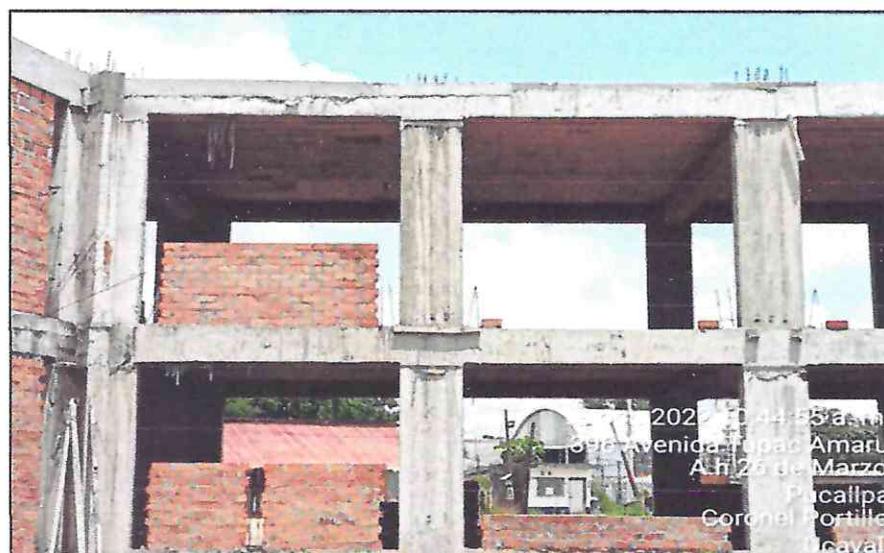
Foto n.º 21: Se observa los trabajos de tarrajeo en placas, columnas y vigas exterior sin ejecutar - Modulo Central Oficinas Administrativas (Modulo III).

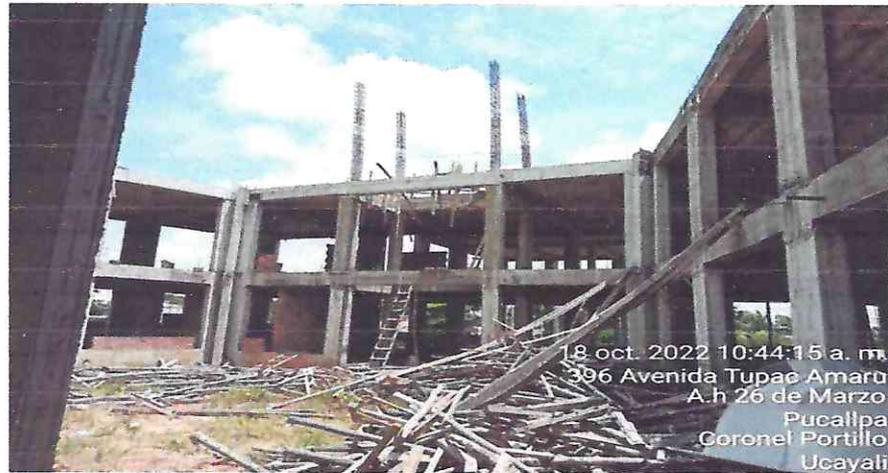
Foto n.º 22: Se observa los trabajos de tarrajeo en placas, columnas y vigas exterior sin ejecutar - Modulo Central Oficinas Administrativas (Modulo III).
