ÓRGANO DE CONTROL INSTITUCIONAL

INFORME DE VISITA DE CONTROL
N° 008-2022-OCI/5997-SVC

**“EJECUCIÓN DE LA OBRA: CONSTRUCCIÓN DEL SISTEMA
DE RIEGO CURIPAMPA, DISTRITO DE CHUMPI, PROVINCIA
DE PARINACOCHAS – AYACUCHO”**

PERÍODO DE EVALUACIÓN:
DEL 24 DE MAYO AL 7 DE JUNIO DE 2022

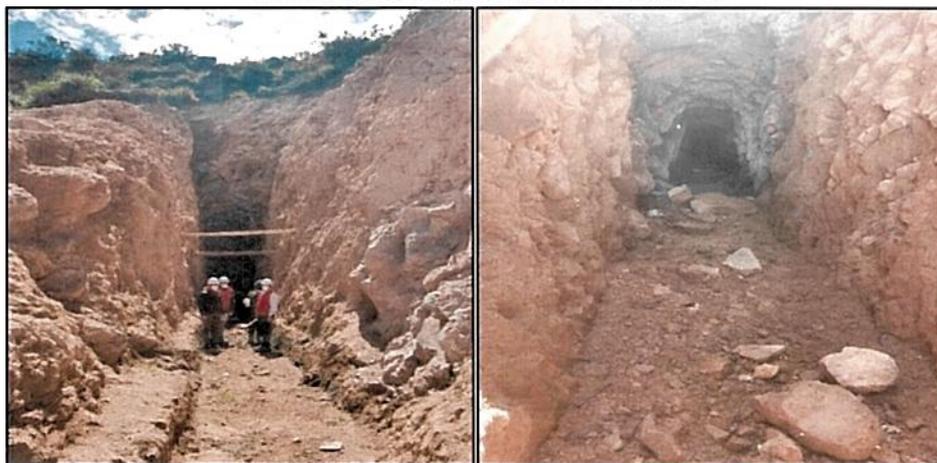
Imagen n.° 2
Salida del túnel Pinao, excavaciones concluidas

Cabe precisar que, la Entidad aprobó el referido expediente de la prestación adicional de obra n.° 4, incluyendo partidas que ya fueron ejecutadas en el tramo del túnel, siendo innecesaria su inclusión en el presupuesto de la obra, como es el caso del ítem 2.02.03 excavación a la salida del túnel por el importe de S/55 793,25, que de la inspección física, se advirtió que esta partida se encuentra concluida, cuya ejecución estuvo a cargo de la empresa Operaciones con Calidad Productiva Sociedad Anónima Cerrada – CAPO S.A.C.⁴, según se advierte que dichos trabajos fueron valorizados e informados por el contratista en la valorización n.° 1 y 2 correspondientes a los meses de mayo y junio de 2021 y pagados mediante comprobante de pago n.° 1072 y 1073 de 9 de agosto de 2021, se muestra la salida del túnel:

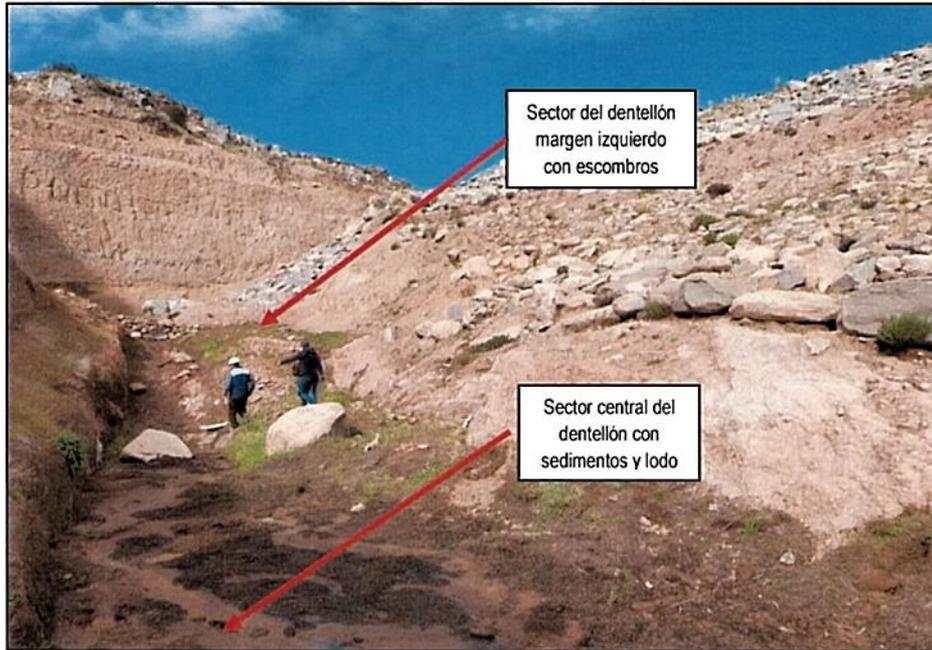
Imagen n.º 3
Sector de la excavación del dentellón en el sector central con acumulación de sedimentos y lodo, sector del dentellón margen izquierda con acumulación de escombros

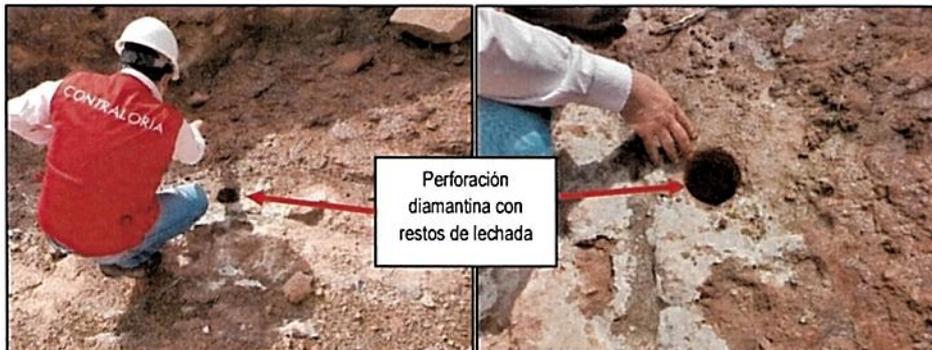
Imagen n.º 4
Perforación diamantina con restos de lechada de cemento en el extremo izquierdo del sector central del dentellón

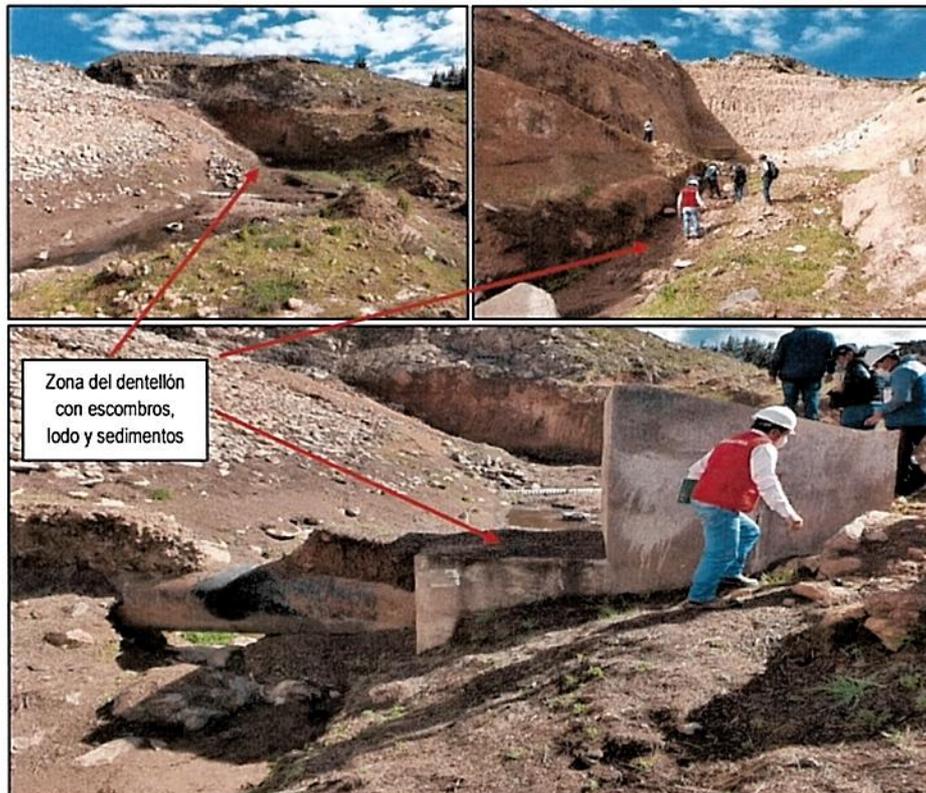
Se advierte trabajos inconclusos en la zona de construcción del dentellón, el cual, según el Plano N° 24-IY-01-Disposición de Inyecciones de Consolidación en la Cimentación de la Presa del expediente técnico reformulado aprobado mediante Resolución Directoral n.º 017-2018-GRA-PRIDER/DG de 29 de enero de 2018, tiene una longitud de 220 metros, donde se aprecia trabajos de excavaciones de material suelto en la parte lateral derecha y central, encontrándose con escombros y material de arrastre producto de la acumulación de agua y sedimentos por el transcurso del tiempo, se muestra en las imágenes siguientes:

Imagen n.º 6
Excavaciones en la margen derecha de la presa aguas arriba y en la parte central de la presa con presencia de escombros, lodo y sedimentos producto de las lluvias

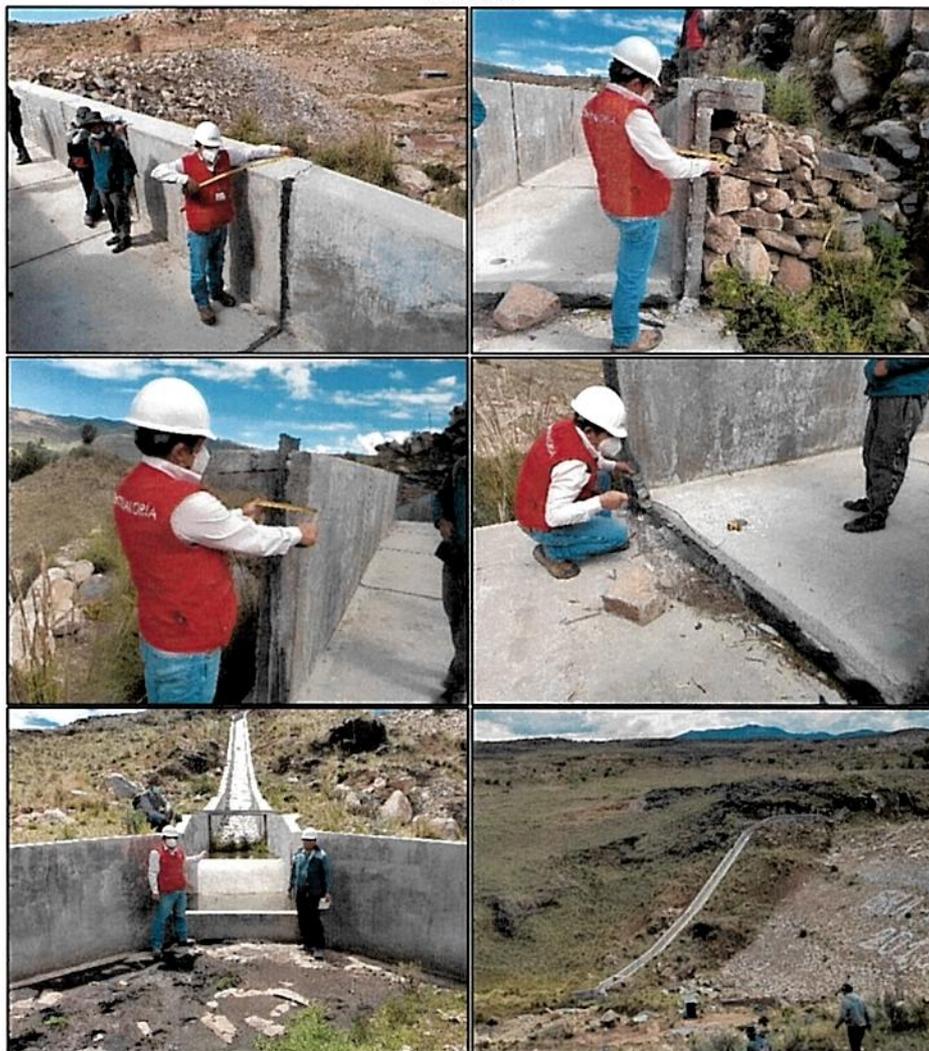
Imagen n.º 7

La estructura del aliviadero está inconclusa, por cuanto, falta construir el tramo de entrada, debido a que no se ha culminado con el enrocado del dique hasta la cota de diseño; además, se aprecia que, la junta de construcción del tramo de entrada está expuesta a inclemencias causando deterioro del wáter stop y del acero de refuerzo el cual presenta óxido, como se puede apreciar en la imagen siguiente:

El aliviadero está inconcluso, está pendiente la construcción del tramo de entrada, se observa que el tramo intermedio y final están construidos, además la junta de construcción del tramo de entrada presenta deterioro en el wáter stop y los aceros de refuerzo están oxidados

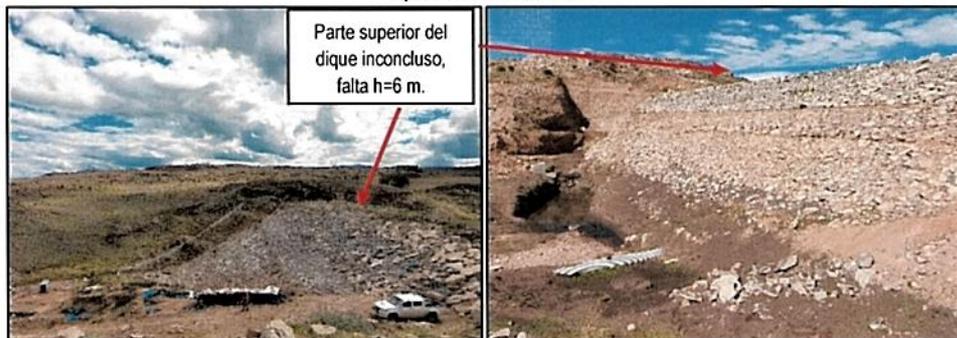
Imagen n.º 8
Cuerpo de la presa de enrocado inconcluso, faltando construir una altura de 6,00 metros aproximadamente.

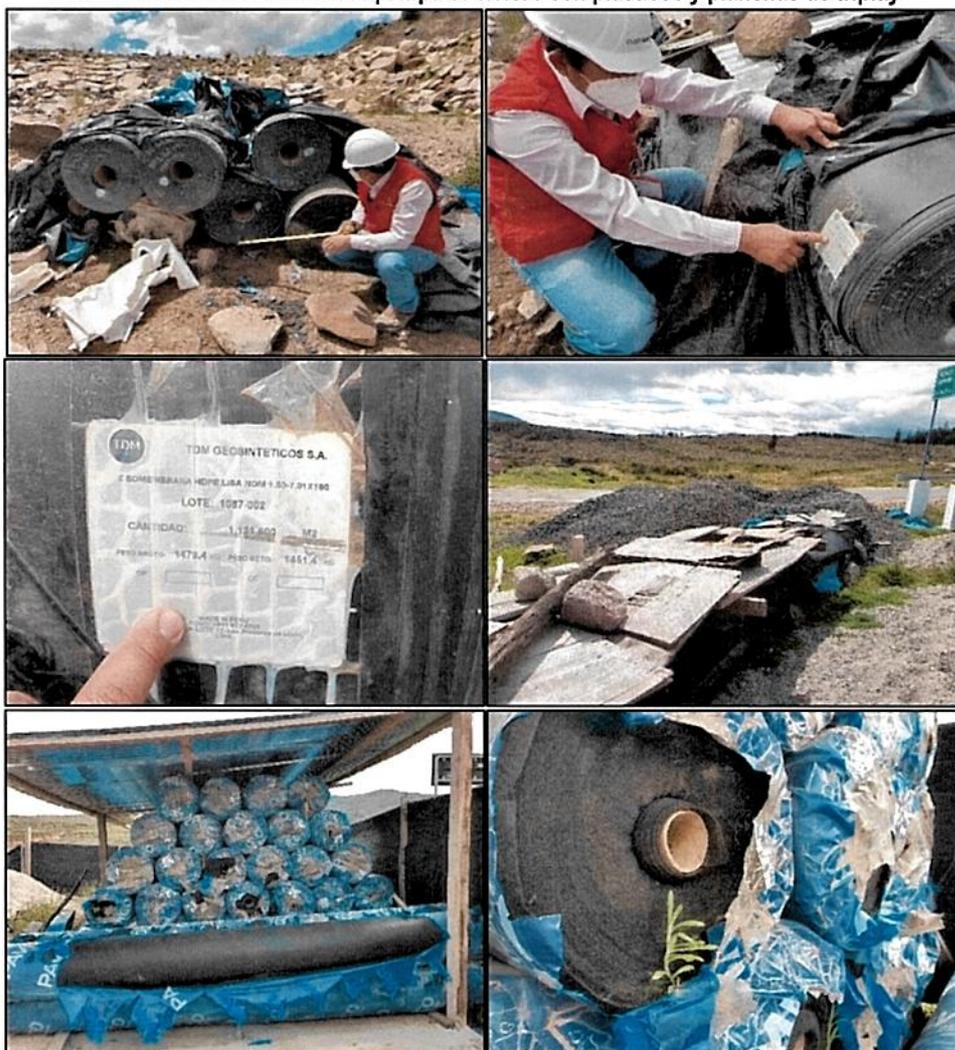
Imagen n.º 9

Se contaron siete (7) rollos de geomembrana de la marca TDM Geosintéticos S.A., ubicados aguas debajo de la presa en la margen izquierda cubiertos con plásticos, y dos (2) rollos en los exteriores del almacén de Curipampa cubiertos con plásticos y planchas de triplay

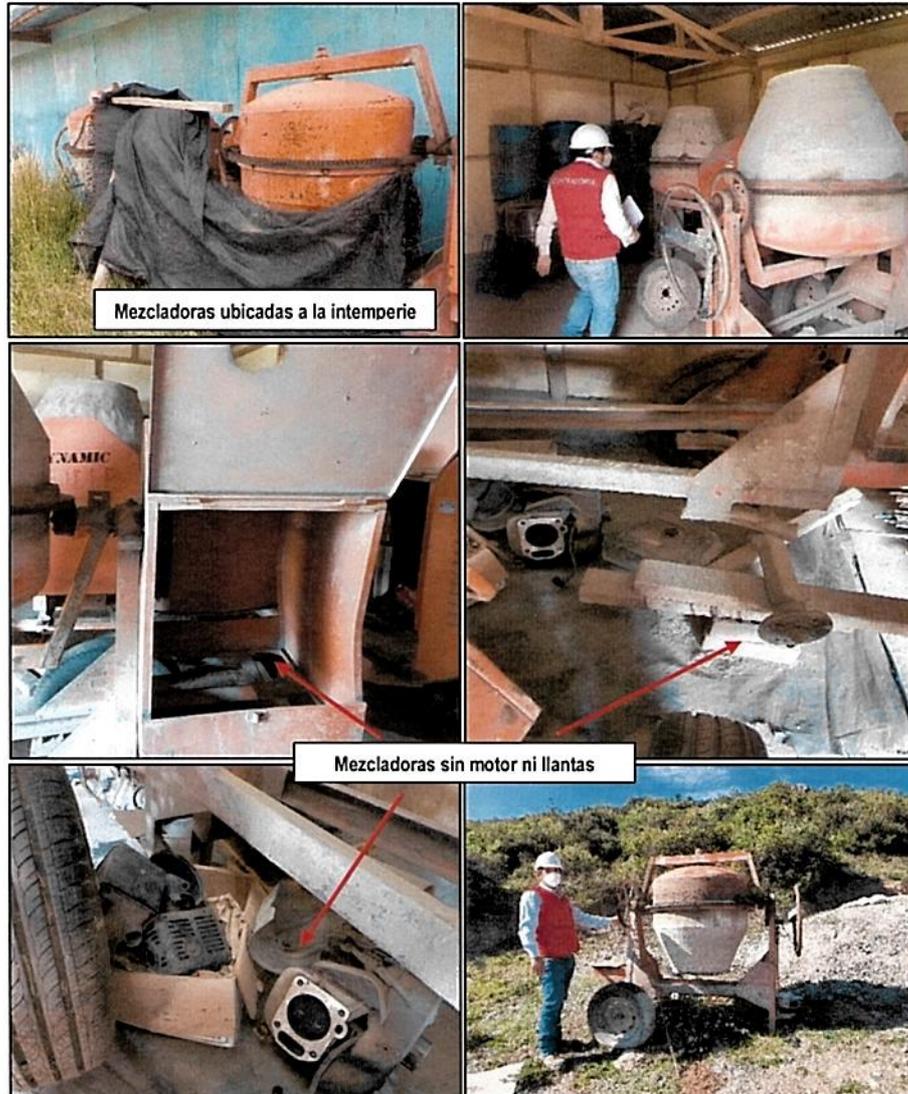
- ✓ Se advirtió siete (7) mezcladoras de cemento tipo trompo de 9 pie³, los mismos que no cuentan con motor, ni llantas para su funcionamiento, encontrándose a la intemperie y sin protección, se visualiza:

Imagen n.º 11
Mezcladoras de cemento en mal estado de conservación, sin motor ni llantas y ubicadas en la intemperie

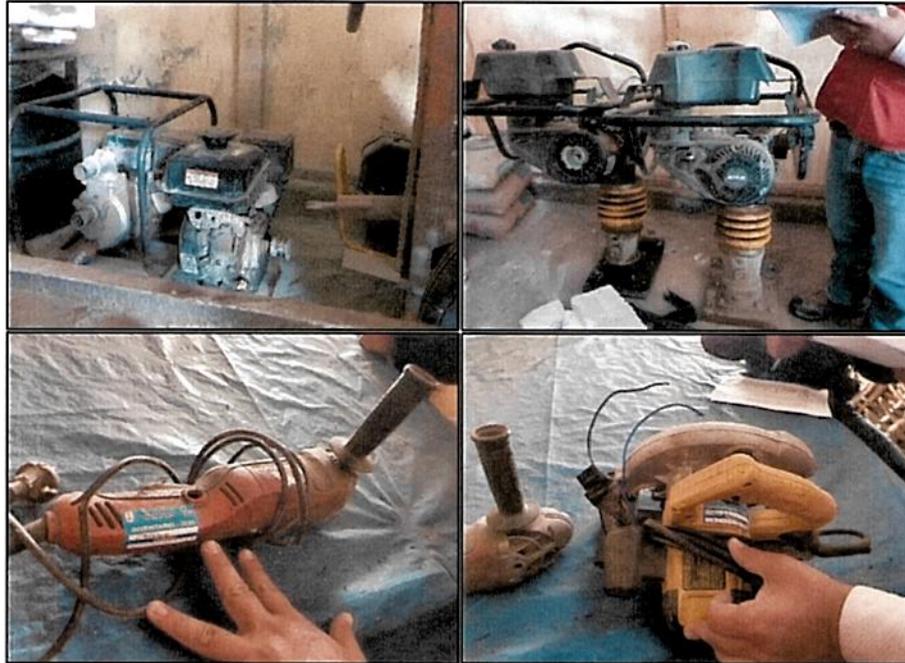
- ✓ Se ubicó equipos inoperativos, tales como: vibrador de concreto c/aguja de 1 ½", motobomba, vibro apizonador, amoladora y tronzadora, se visualiza:

Imagen n.º 12
Equipos diversos en mal estado

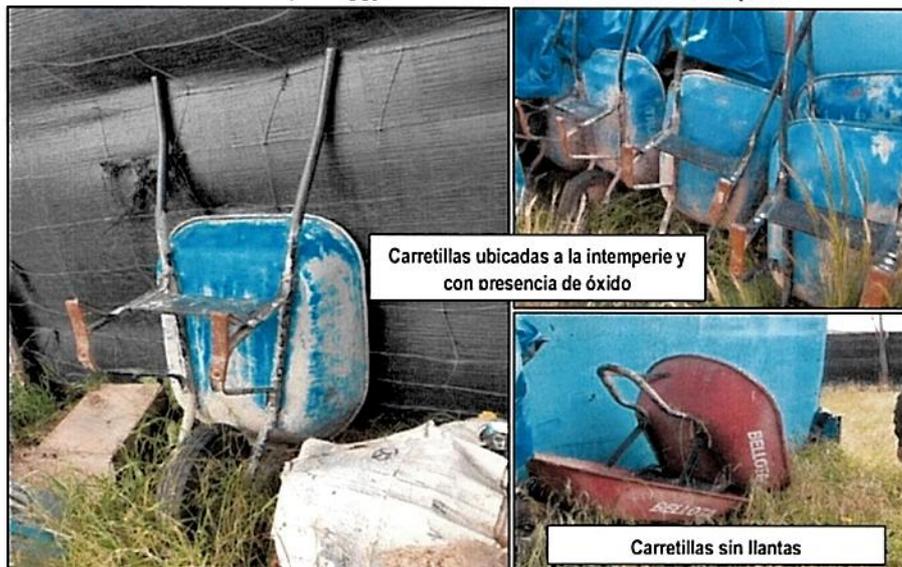
- ✓ Existen 17 unidades de carretilla tipo buggy que se encuentran en mal estado de conservación e inoperativas, puestos a la intemperie sin protección adecuada, apreciándose oxidación y deterioro en estas, se visualiza:

Imagen n.º 13
Carretillas tipo buggy en mal estado, ubicados a la intemperie

Carretillas ubicadas a la intemperie y con presencia de óxido

Carretillas sin llantas

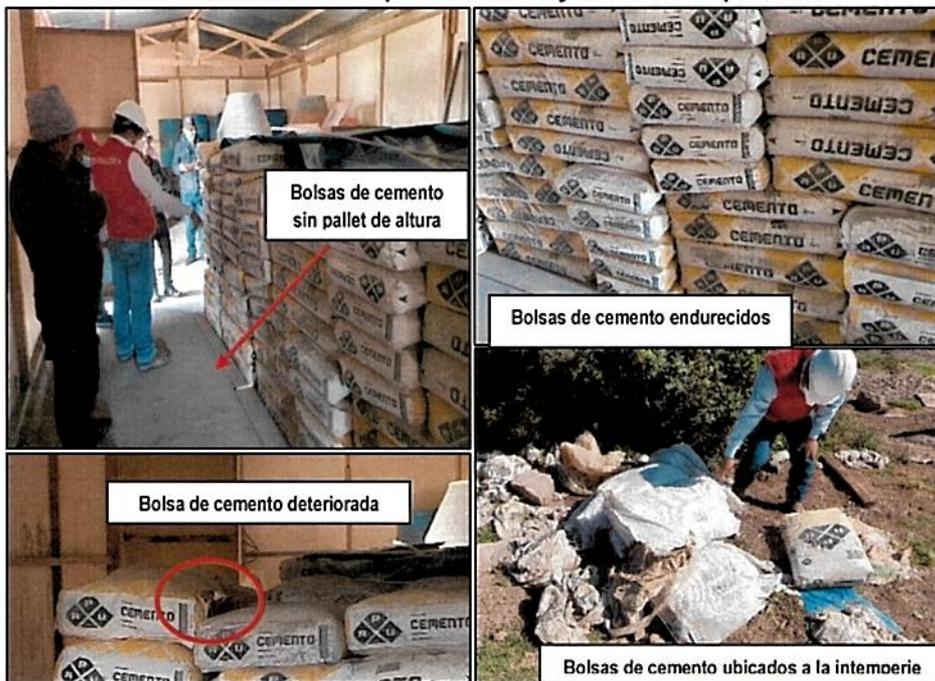
Imagen n.º 14
Bolsas de cemento Portland tipo I endurecidos y sin medios de protección

- (a) No se aceptarán en obra bolsas de cemento cuyas envolturas estén deterioradas o perforadas.
- (b) El cemento en bolsas se almacenará en obra en un lugar techado, fresco, libre de humedad, sin contacto con el suelo. Se almacenará en pilas de hasta 10 bolsas y se cubrirá con material plástico u otros medios de protección.

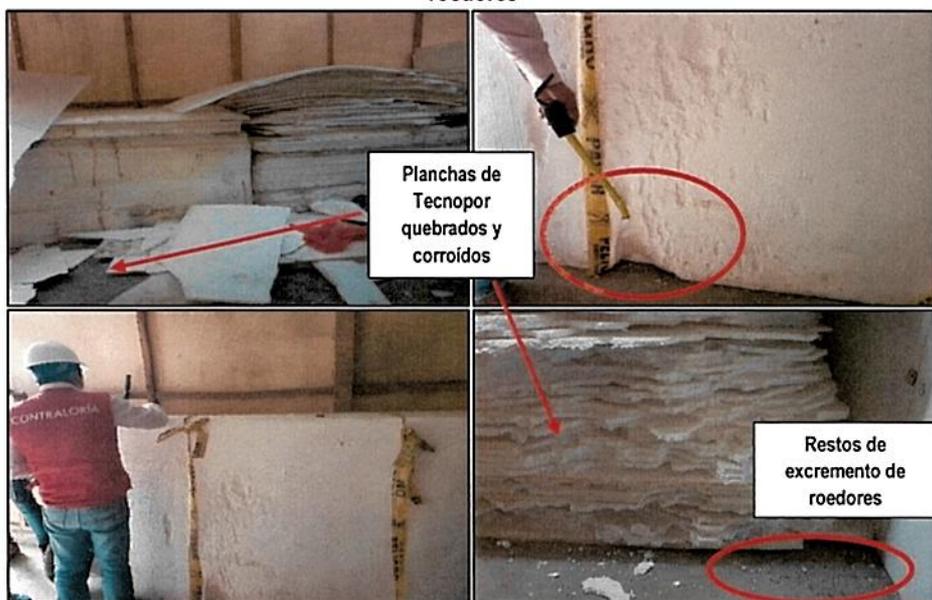
- ✓ Se ubicó 360 planchas de poliestireno expandido (Tecnopor) que no servirán para la ejecución de la obra por presentar daños, quebraduras, suciedad y restos de excremento de roedores, de los cuales 71 planchas son de medida 1,20x2,40x1" y 223 planchas de 1,20x2,40x1/2" ubicados en el almacén Pinahua y 66 planchas de 1,20x2,40x1/2" en el almacén Curipampa, se visualiza:

Imagen n.º 15
Planchas de Poliestireno Expandido deteriorados y con muestras de excremento de roedores

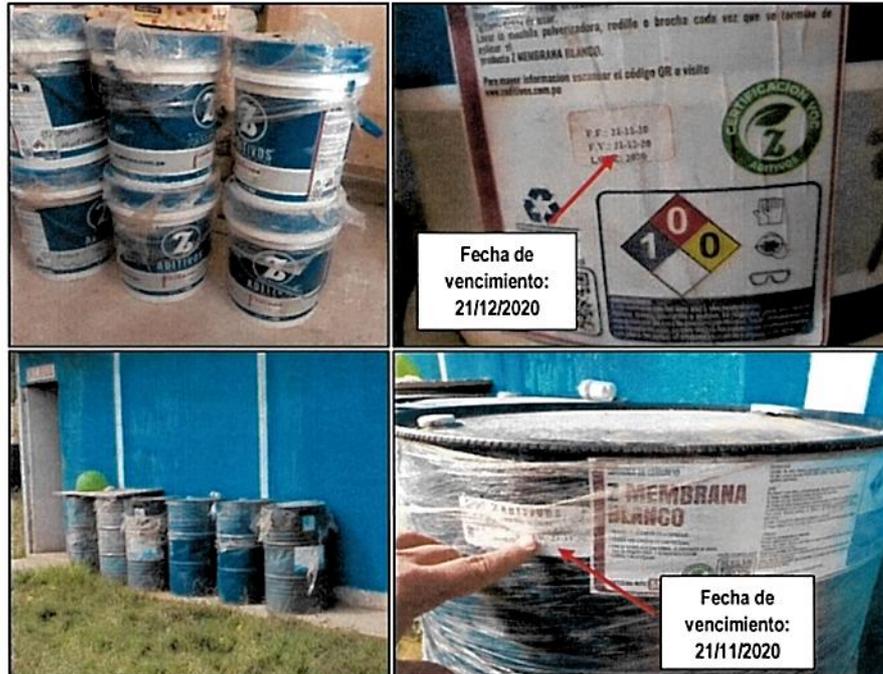
- ✓ Se ubicó once (11) unidades de aditivo curador de concreto, de los cuales seis (6) son de 5gln cada uno y 5 unidades de 55gln cada uno, estos aditivos no serán de utilidad para la ejecución de la obra, al encontrarse vencidos desde el 2020, se muestra:

Imagen n.º 16
Aditivos Curador de Concreto vencidos

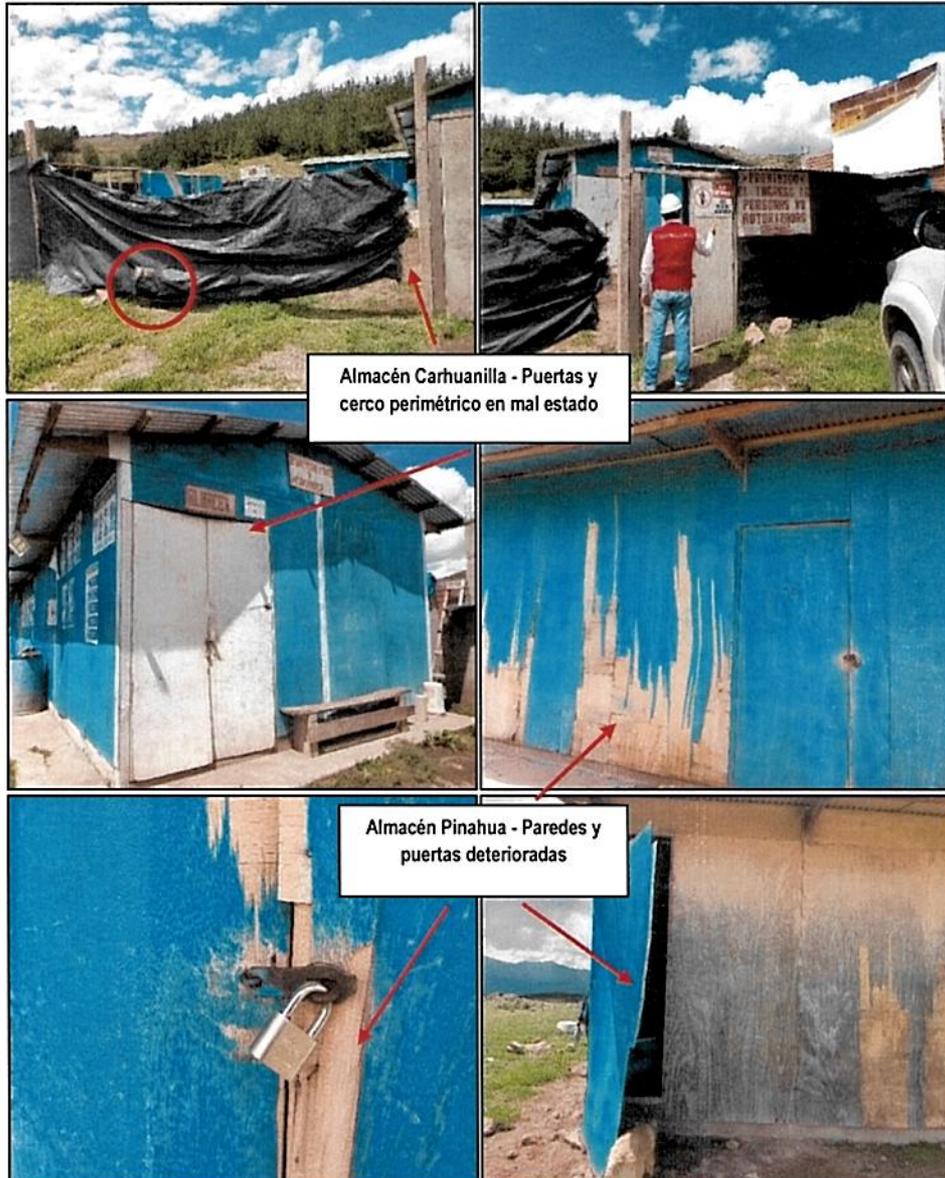
- ✓ La infraestructura de los almacenes de la Obra, ubicados en las zonas de Carhuanilla, Pinahua y al pie de la presa, presentan deterioro, rajaduras, separaciones y desprendimiento de las planchas de triplay; asimismo, el cerco perimétrico del almacén ubicado en la zona de Carhuanilla, fue elaborado con arpilleras y postes de madera, observándose agujeros y desgaste del material, lo que no garantizaría la seguridad de dichos depósitos, se muestra:

Imagen n.º 17
Deterioro de las paredes, puertas y el cerco perimétrico de los almacenes de obra

Almacén Carhuanilla - Puertas y cerco perimétrico en mal estado

Almacén Pinahua - Paredes y puertas deterioradas

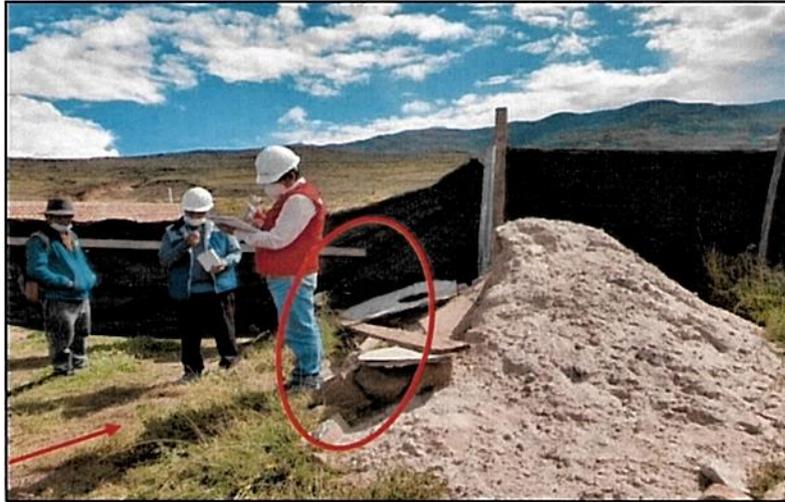
- ✓ Los bienes y materiales, no cuentan con tarjetas de control visible de ingreso, salida y saldo de materiales de Obra.
- ✓ Se aprecia agregados (arena fina), en una cantidad de 3m³ aproximadamente, que se encuentran contaminados, con presencia de residuos y vegetales, se muestra:

Imagen n.º 18
Agregado fino contaminado con presencia de residuos y vegetales

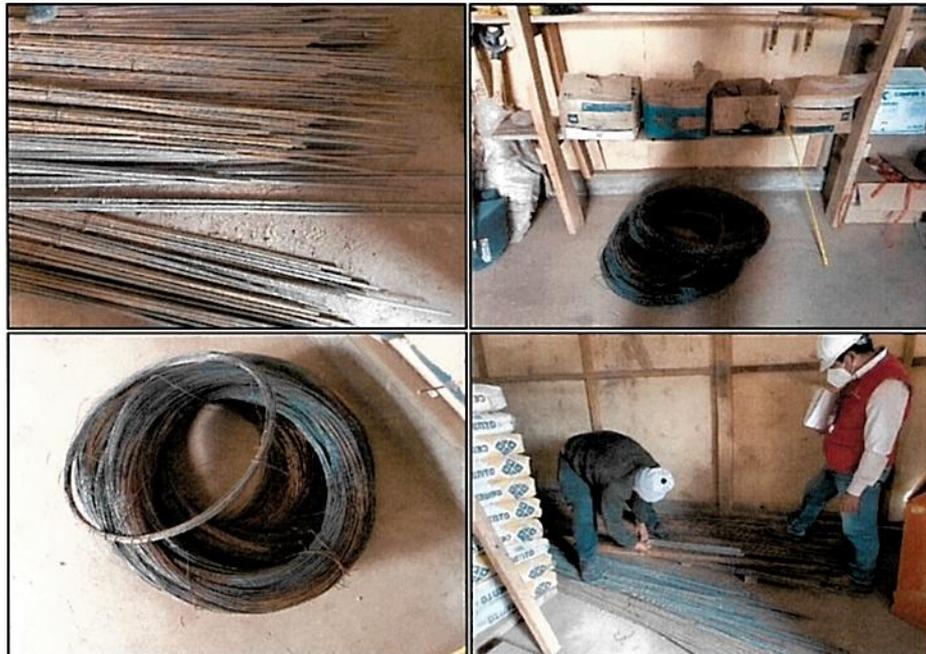
- ✓ Se tiene 373 varillas de acero, de los cuales 58 unidades de $\varnothing \frac{1}{2}$ " y 315 unidades de $\varnothing \frac{3}{8}$ "; así como, se ubicó 125 kilos de alambre negro recocado, siendo 70 kg de alambre n.º 8 y 55 kg de alambre n.º 16, que se encuentran en estado de oxidación, ubicados directamente sobre el suelo, sin protección alguna de la humedad, tierra, sales, aceite y grasas, se observa:

Imagen n.º 19
Varillas de acero y alambre negro recocado, en estado de oxidación y ubicados directamente sobre el suelo
