**INFORME DE ORIENTACIÓN DE OFICIO
N° 4062-2022-CG/APP-SOO**

**ORIENTACIÓN DE OFICIO
ORGANISMO SUPERVISOR DE LA INVERSIÓN EN
INFRAESTRUCTURA DE TRANSPORTE DE USO PÚBLICO
SURQUILLO – LIMA – LIMA**

**CONTRATO DE CONCESIÓN DEL SEGUNDO GRUPO DE
AEROPUERTOS DE PROVINCIA DE LA REPÚBLICA DEL
PERÚ**

**PERIODO DE EVALUACIÓN:
DEL 1 DE JUNIO DE 2022 AL 13 DE JULIO DE 2022**

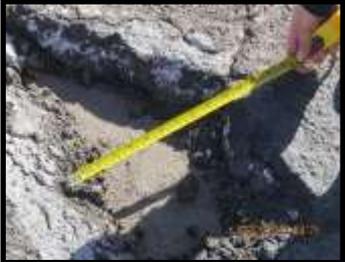
Oquedad y agrietamiento del

Desprendimiento de pavimento	Se evidencia en toda la longitud del tercio central, la existencia de fallas de diversa tipología en el pavimento, como: desprendimientos, oquedades, agrietamientos, piel de cocodrilo; las cuales se encuentran sin tratamiento ni evidencia de mantenimiento reciente.	Debido al cese de operaciones del AIIMC, el Concesionario informó que ha programado y viene ejecutando en el tercio central de la pista de aterrizaje, trabajos de fresado de pavimento y bacheo profundo en un área de 6500m ² interviniendo en las zonas críticas, de un total de 69000m ² de pavimento que presenta dicho tercio.
TERCIO LATERAL DERECHO

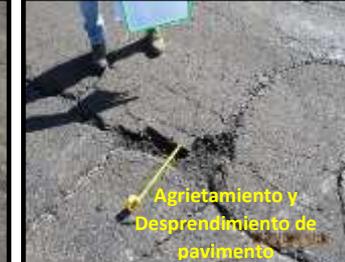
Desprendimiento de pavimento

Agrietamiento y Desprendimiento de pavimento	Se evidencia en toda la longitud del tercio central de la pista de aterrizaje del AIIMC, que existen diferentes fallas en el pavimento, como: desprendimientos de pavimento, agrietamiento y piel de cocodrilo; las cuales se encuentran sin evidencia de tratamiento reciente.	Debido al cese de las operaciones del AIIMC, el Concesionario informó que ha programado y ha iniciado la ejecución de trabajos de mantenimiento rutinario en el tercio lateral derecho de la pista de aterrizaje, en un área aproximada de 2600m ² , de un total de 69000m ² , que abarcarían entre otras las zonas críticas detectadas por el Concedente.

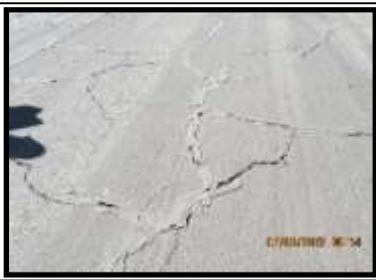
TERCIO LATERAL IZQUIERDO

<p>Se evidencia la existencia de fisuras y agrietamientos en toda la longitud del tercio lateral izquierdo de la pista de aterrizaje del AIIMC, algunas de las cuales no presentan tratamientos.</p>	<p>El Concesionario no informó que, en el tercio lateral izquierdo, haya programado ni se encuentre ejecutando intervenciones de mantenimiento.</p>
--	---	--	---
