**INFORME DE HITO DE CONTROL**  
**N° 102-2022-CG/GRPI-SCC**

**OBRA: “MEJORAMIENTO Y AMPLIACIÓN DEL SERVICIO DE PROTECCIÓN CONTRA INUNDACIONES DE LA CIUDAD DE PIURA Y CASTILLA ENTRE EL PUENTE CÁCERES Y EL FUTURO PUENTE INTEGRACIÓN DE LA MARGEN DERECHA PROG. 2+665 HASTA PROG. 5+432 Y LA MARGEN IZQUIERDA PROG. 2+540 HASTA PROG. 5+370, DISTRITO DE PIURA Y CASTILLA, PROVINCIA Y DEPARTAMENTO DE PIURA”**

**HITO DE CONTROL N° 12 – AVANCE DE EJECUCIÓN DE SALDO DE OBRA  
AL MES DE ENERO DE 2022**

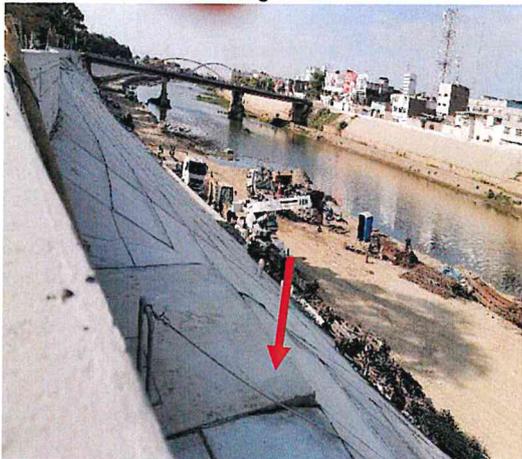
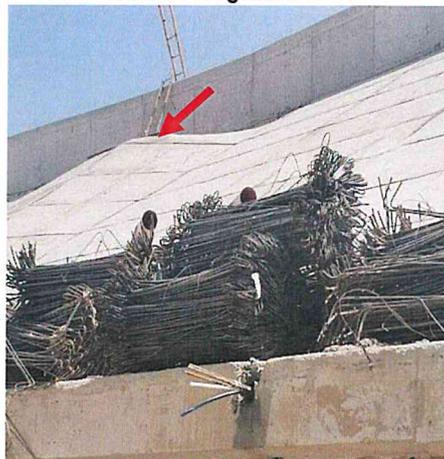
Losa superior que tiene la forma piramidal en margen izquierda cerca al parque temático

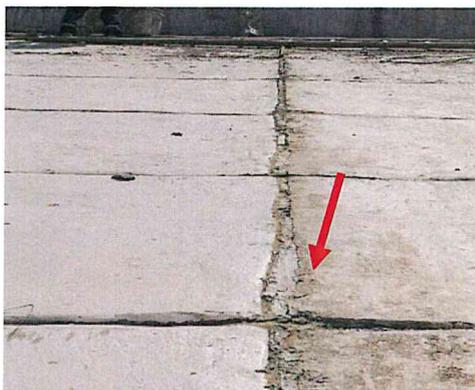
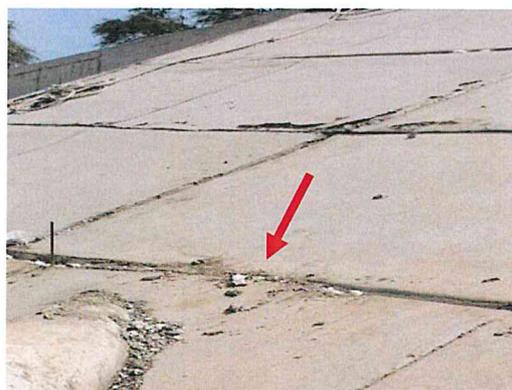
Asimismo, se observa que los lados perimétricos de las losas de protección y la unión de sus vértices no se encuentran alineados presentando imperfecciones en sus acabados finales incumpliendo con lo establecido en las especificaciones técnicas del expediente técnico aprobado, como se muestra en las tomas fotográficas siguientes:

Losa antisicavante con acabados finales deficientes

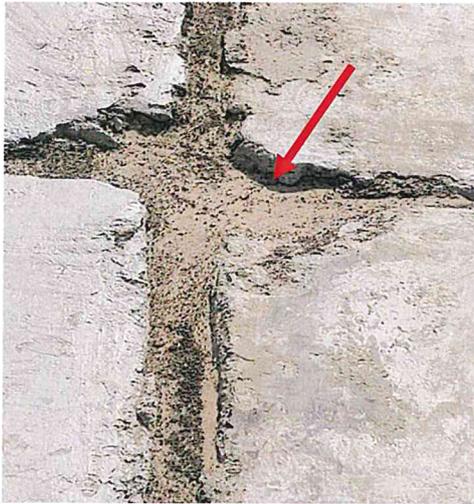
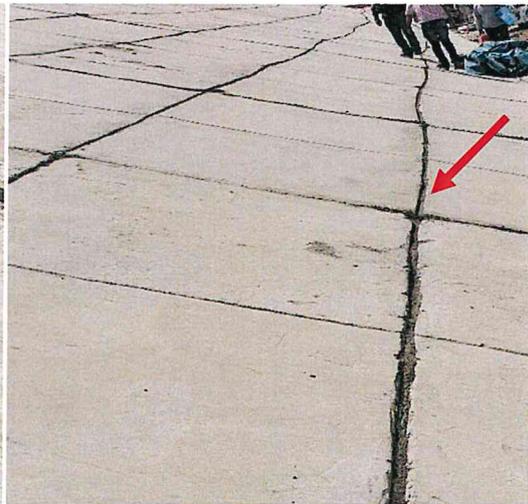
Losa antisocavante con encuentro de vértices y perímetros deformadas

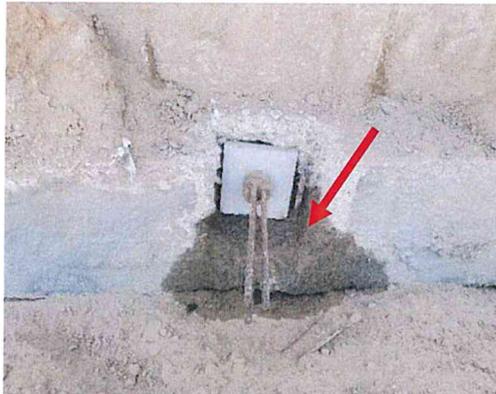
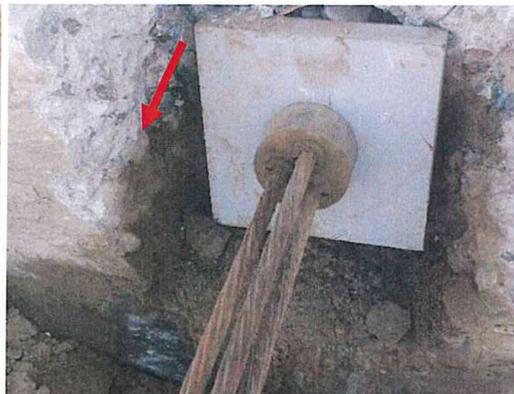
Asimismo, se aprecia que en algunos tramos las vigas presentan acumulaciones de agregados en la mezcla colocada (perdiendo resistencia del concreto).

Viga intermedia con las varillas de fierro cortado

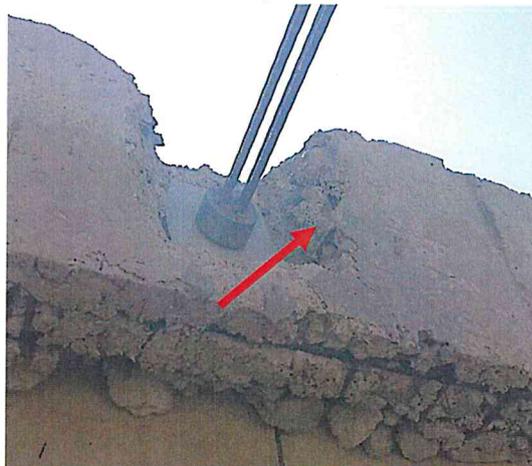
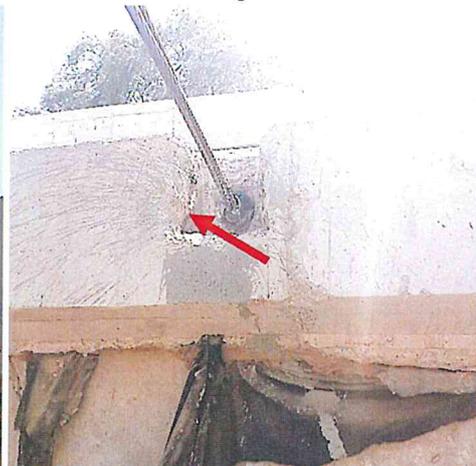
Viga intermedia con las varillas de fierro cortado

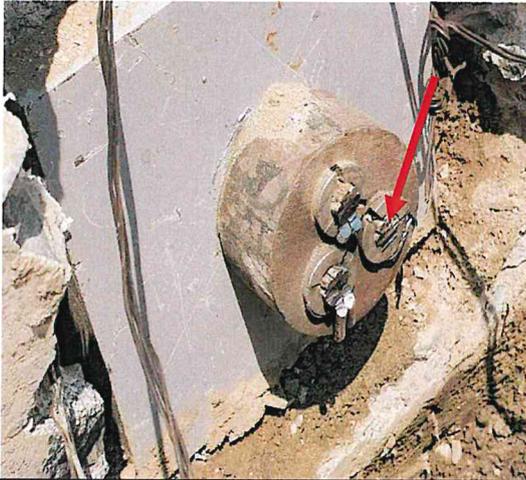
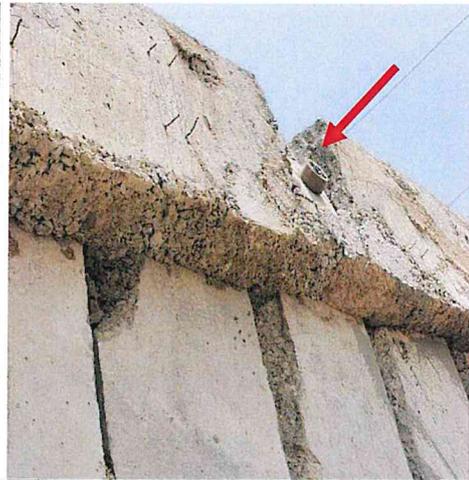
Cable galvanizado a ras de las tuercas de sujeción en viga intermedia y cabezal

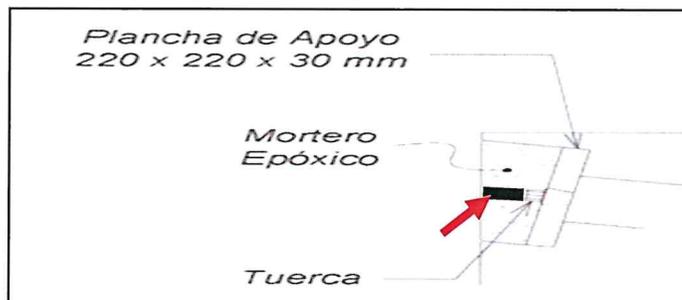
Imagen n.° 07

Detalle de anclaje y corte de cable (no se encuentra al ras de la tuerca)

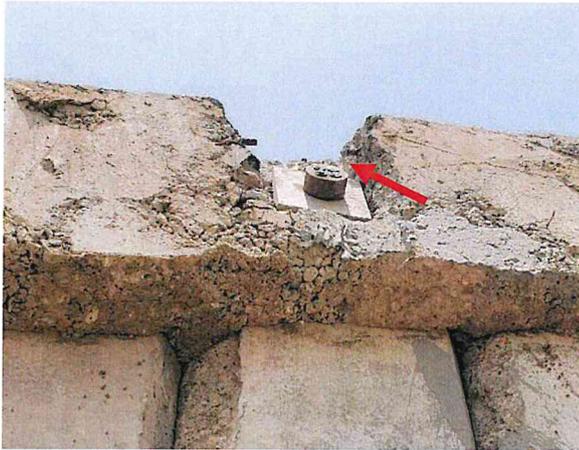
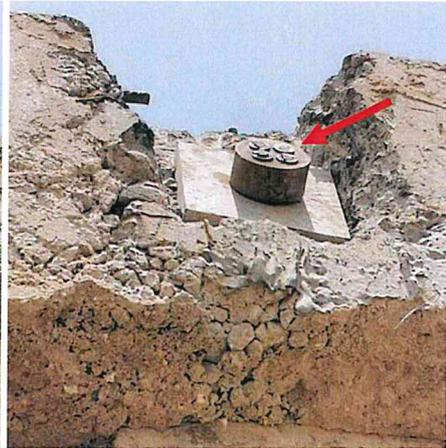
Asimismo, se apreció que las vigas cabezales e intermedias en algunos tramos presentan defectos en sus vaciados es decir se observa los agregados gruesos de forma acumulada, así como los fierros en su cara inferior, como consecuencia de no haberse tomado en cuenta el recubrimiento<sup>6</sup> de 4cm de espesor, como se muestra en las tomas fotográficas siguientes:

Cable galvanizado a ras de las tuercas de sujeción en viga cabezal

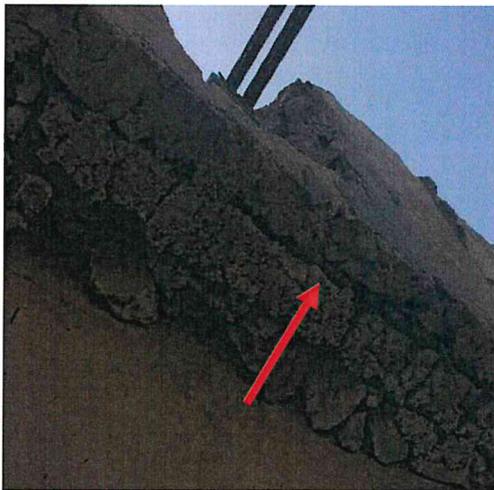
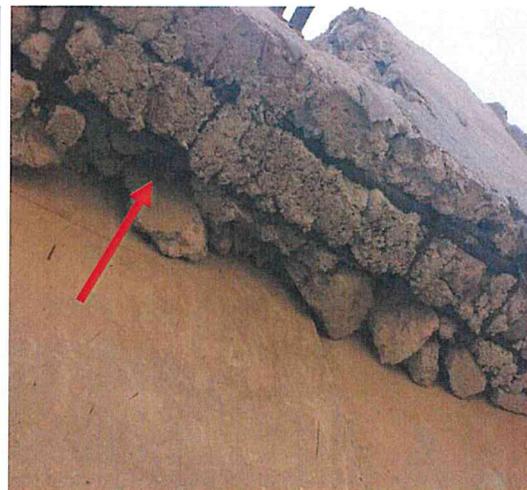
Cable galvanizado colocado en viga cabezal en vigas deficientes

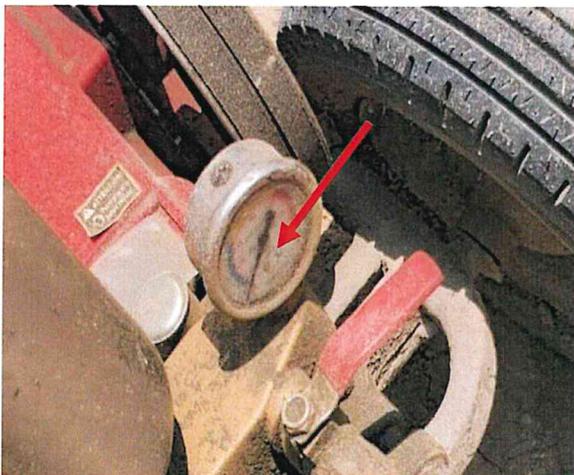
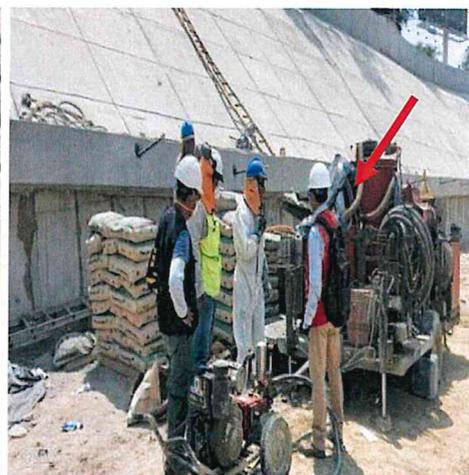
Sin embargo, de la verificación en obra, se constató que el Contratista viene trabajando sin el control de la presión de 7 kg/cm<sup>2</sup> del cemento inyectado, según las especificaciones técnicas del expediente técnico aprobado, lo cual no permitiría la formación del bulbo de anclaje y dar seguridad para la formación de la vaina, debido a que el manómetro que mide la presión se encontró malogrado.

Manómetro malogrado (izquierda) y verificando los trabajos de inyección de cemento

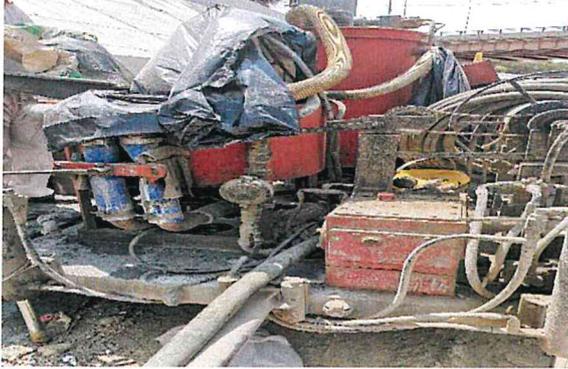
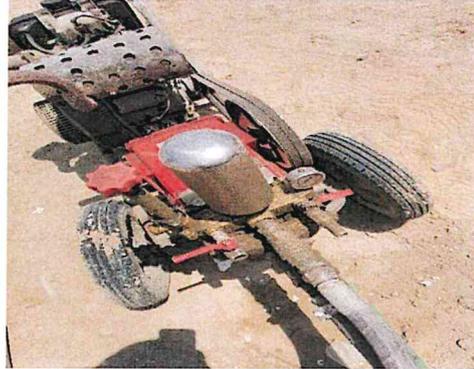
Cemento inyectado, sin contar con el manómetro para el control de la presión de ingreso

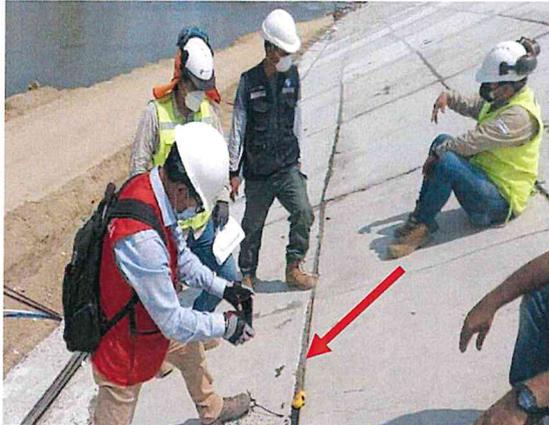
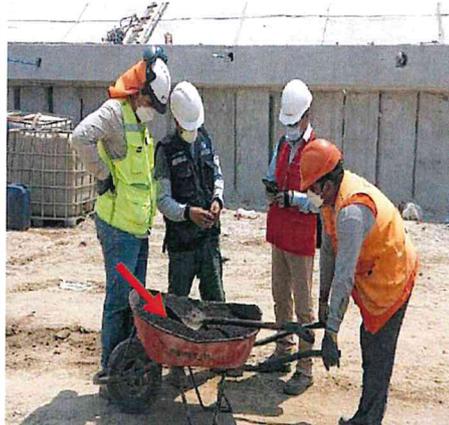
Asimismo, se procedió a verificar el lugar donde se venía preparando la mezcla, constatándose que la arena gruesa no era uniforme teniendo agregados más grueso y lucían de manera pálida, lo cual nos indica que a dicha mezcla le faltaba más mezcla asfáltica RC250 para obtener mayor adherencia, en su colocación, adicional a ello, no se venía compactando con una madera del mismo espesor que la junta, lo que hace que la mezcla no ingrese de manera uniforme.

Verificación de los Rellenos de Juntas con asfalto RC250 y arena gruesa

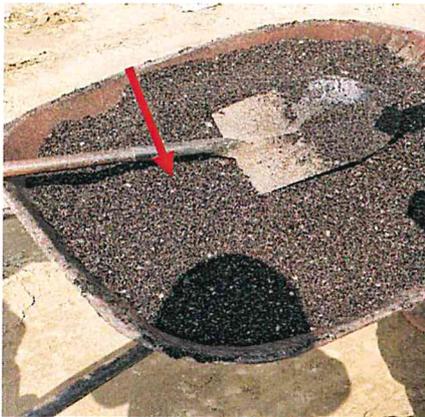
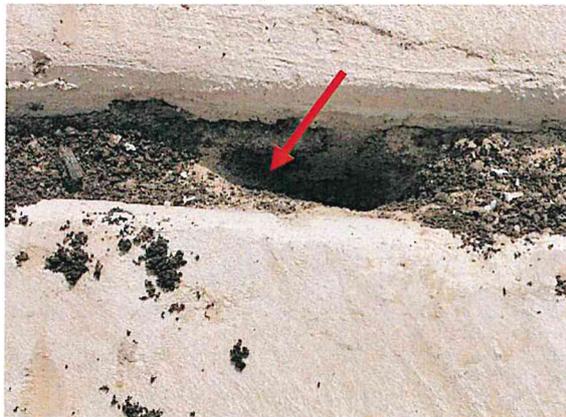
Preparación de la mezcla para rellenos de juntas con asfalto RC250 y arena gruesa

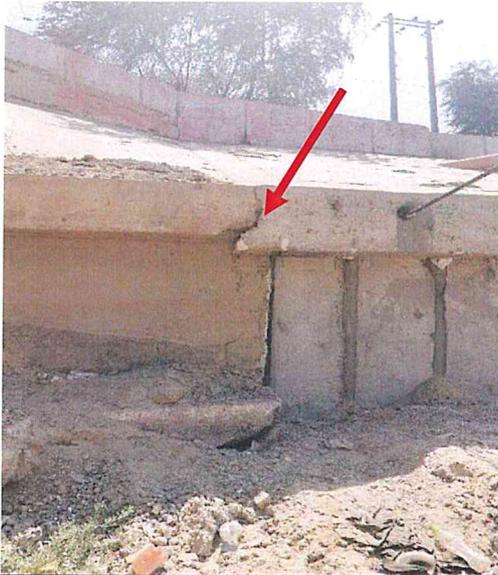
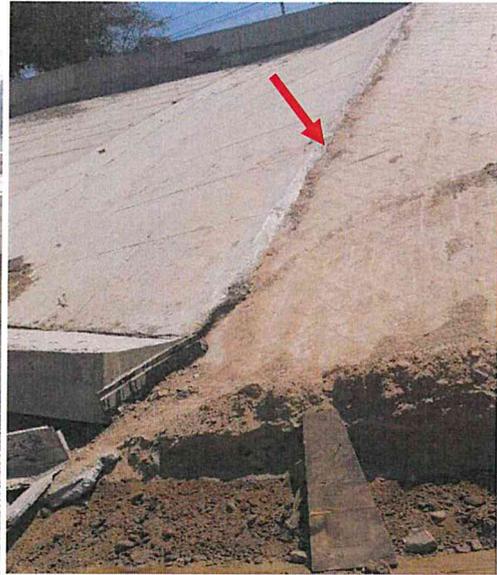
Durante la visita de inspección se observó que el Contratista no viene colocando tecnopor en las juntas de dilatación o separación entre las estructuras existentes y las estructuras nuevas, ya que estas juntas facilitan el desplazamiento durante un movimiento sísmico y de esta manera evitan que la estructura choque entre ellas y puedan sufrir agrietamientos.

Viga cabezal sin junta de separación (izquierda) y losa existente con losa nueva sin junta (Derecha)

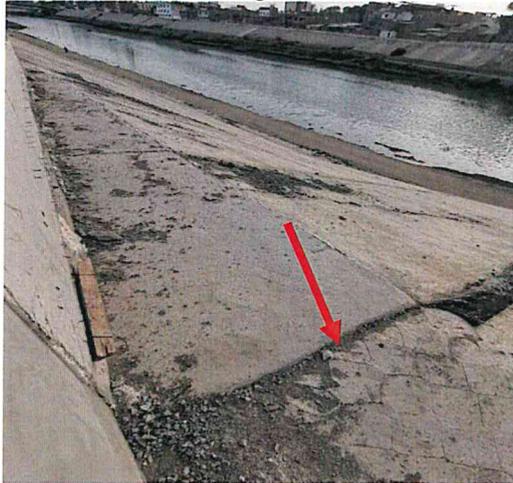
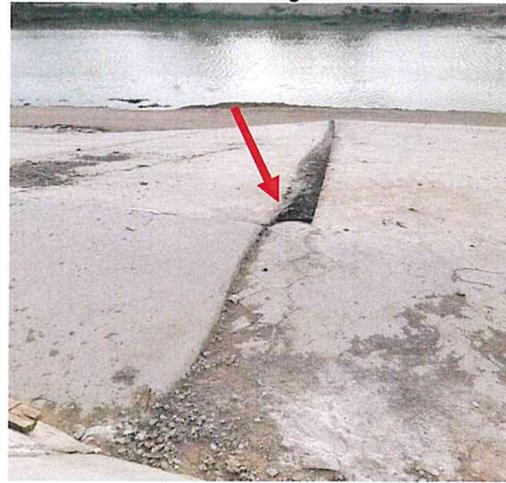
Empalme entre la losa de concreto entre la losa existe de geotextil, no existe junta de separación.
