INFORME DE HITO DE CONTROL
N°388-2022-CG/GRPI-SCC

CONTROL CONCURRENTE
MUNICIPALIDAD DISTRITAL DE SALITRAL
SALITRAL, MORROPÓN, PIURA

**EJECUCIÓN DE LA OBRA “RECUPERACIÓN DE LA
INFRAESTRUCTURA DE LA INSTITUCIÓN EDUCATIVA PRIMARIA
N° 14663 SERRÁN DEL DISTRITO DE SALITRAL, PROVINCIA DE
MORROPÓN, DEPARTAMENTO DE PIURA”**

**HITO DE CONTROL N°3 – AVANCE DE EJECUCIÓN DE OBRA AL MES DE
MARZO 2022 Y VALORIZACIÓN DE OBRA N.°11**

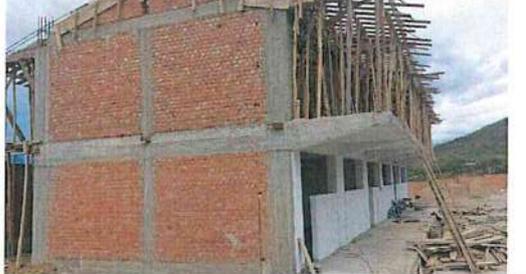
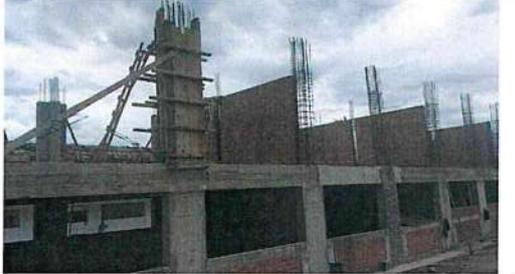
Imagen n.º1	Imagen n.º2

<p>Avances del bloque "A": en estructuras se encuentra a nivel de encofrado y colocación del acero de la losa aligerada y vigas del 2do nivel, faltando ejecutar el concreto de las vigas y losa aligerada y la caja de escaleras. En albañilería falta la ejecución de muros de soga, tarrajeos, cielos rasos, pisos, contrazócalos, coberturas, carpintería, cerrajerías, vidrios, pintura. En instalaciones eléctricas falta la ejecución de tableros de distribución, artefactos, luminarias, pozo a tierra y mobiliario. En instalaciones sanitarias falta ejecutar el sistema de drenaje pluvial.</p>	<p>Avances del Bloque "B": en estructuras falta la ejecución de las columnas, vigas y losa aligerada del 2do nivel y caja de escaleras. En albañilería falta la ejecución de muros de soga, tarrajeos, cielos rasos, pisos, contrazócalos, coberturas, carpintería, cerrajerías, vidrios, pintura. En instalaciones eléctricas falta la ejecución de tableros de distribución, artefactos, luminarias, pozo a tierra y mobiliario. En instalaciones sanitarias falta ejecutar los aparatos y accesorios sanitarios, sistema de agua fría, sistema de drenaje pluvial y sistema de desagüe y ventilación.</p>

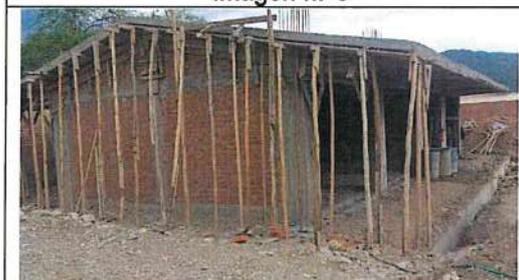
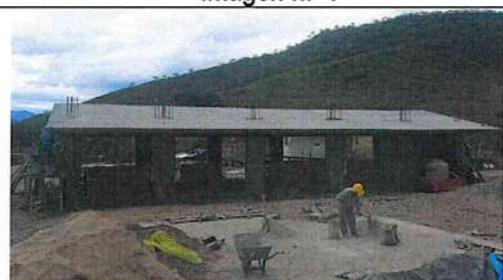
<p>Avances del Bloque "C" en estructuras se encuentra a nivel de desencofrado de losa aligerada y vigas. En albañilería falta la ejecución de muros de soga, tarrajeos, cielos rasos, pisos, contrazócalos, coberturas, carpintería, cerrajerías, vidrios, pintura. En instalaciones eléctricas falta la ejecución de tableros de distribución, artefactos, luminarias, pozo a tierra y mobiliario. En instalaciones sanitarias falta ejecutar el sistema de drenaje pluvial.</p>	<p>Avances del Bloque "D" en arquitectura ya se encuentran ejecutando tarrajeos. En albañilería falta la ejecución de muros de soga, tarrajeos, cielos rasos, pisos, contrazócalos, coberturas, carpintería, cerrajerías, vidrios, pintura. En instalaciones eléctricas falta la ejecución de tableros de distribución, artefactos, luminarias, pozo a tierra y mobiliario. En instalaciones sanitarias falta ejecutar el sistema de drenaje pluvial.</p>

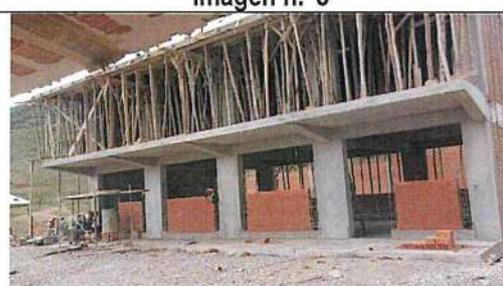
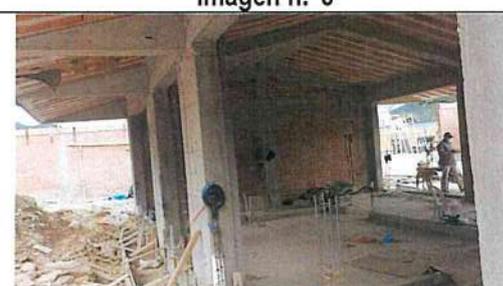
<p>Avance del Bloque "E" a nivel de estructura se encuentra en vaciado de concreto de losa aligerada y vigas del 2do nivel faltando ejecutar la caja de escaleras. En albañilería falta la ejecución de muros de soga, tarrajeos, cielos rasos, pisos, contrazócalos, coberturas, carpintería, cerrajerías, vidrios, pintura. En instalaciones eléctricas falta la ejecución de tableros de distribución, artefactos, luminarias, pozo a tierra y mobiliario. En instalaciones sanitarias falta ejecutar el sistema de drenaje pluvial.</p>	<p>Avance del Bloque "F" a nivel de estructuras solo falta ejecutar las columnetas y viguetas de parapetos. En albañilería falta la ejecución de muros de soga, tarrajeos, cielos rasos, pisos, contrazócalos, coberturas, carpintería, cerrajerías, vidrios, pintura. En instalaciones eléctricas falta la ejecución de tableros de distribución, artefactos, luminarias, pozo a tierra y mobiliario. En instalaciones sanitarias falta ejecutar el sistema de drenaje pluvial.</p>

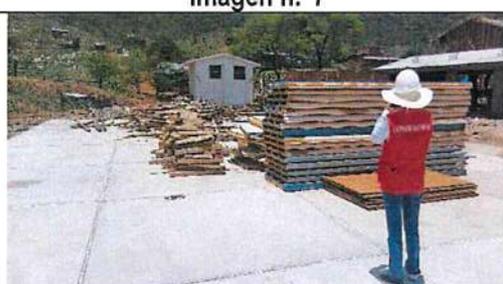
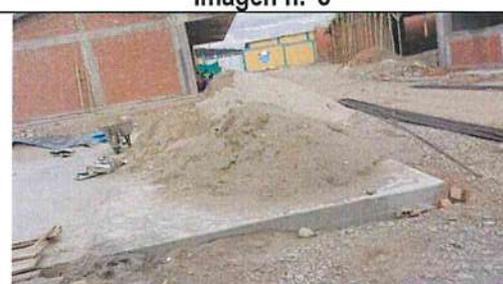
<p>Avance de losa deportiva techada, se encuentra a nivel de losa de concreto, no se ha efectuado el techado metálico. Faltando ejecutar columnas, tijera metálica, viguetas metálicas y coberturas del techado, pintura y equipamiento.</p>	<p>Avance de patio 2 se encuentra a nivel de losa de concreto.</p>

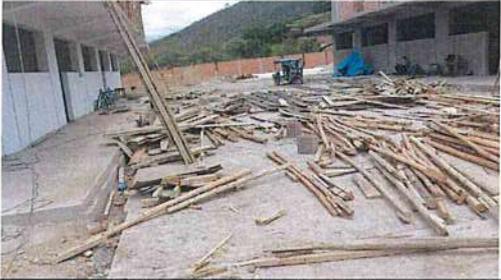
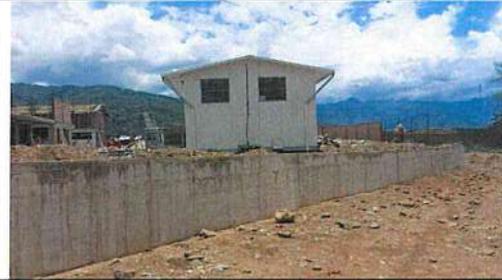
Imagen n.º9	Imagen n.º10

<p>Avance de patio 1 se encuentra a nivel de losa de concreto</p>	<p>Avance de cerco perimétrico en la parte posterior falta la ejecución de 50 ml aproximados de muros de soga, sobrecimiento, columnas y vigas de concreto.</p>

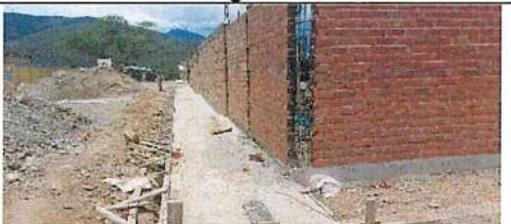
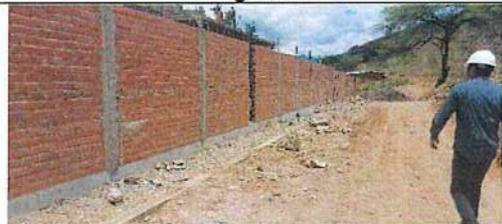
Imagen n.º11	Imagen n.º12

<p>Avance de cerco perimétrico en lado frontal faltando la ejecución de columnas y vigas, ingreso principal, atrio y hall de acceso. En lado lateral presenta ejecución parcial de columnas faltando el total de vigas de concreto, tarrajes y pinturas.</p>

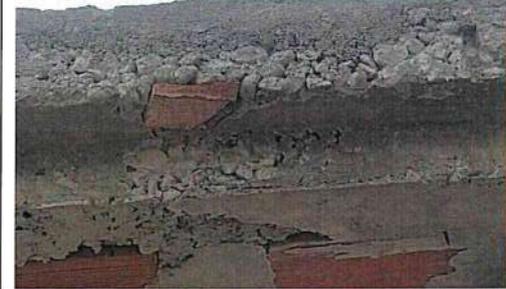
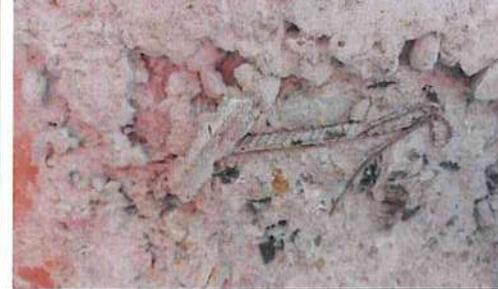
Imagen n.º18	Imagen n.º19

<p>Cangrejas y falta de recubrimiento del acero de refuerzo en losa aligerada del primer nivel del bloque "B"</p>	<p>Cangrejas y falta de recubrimiento del acero de refuerzo en columna c1 del primer nivel del bloque "B"</p>

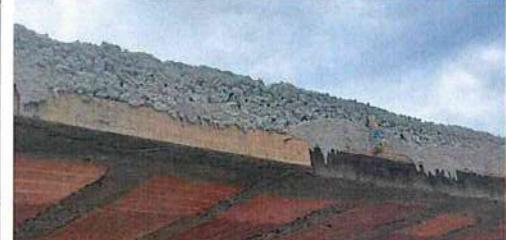
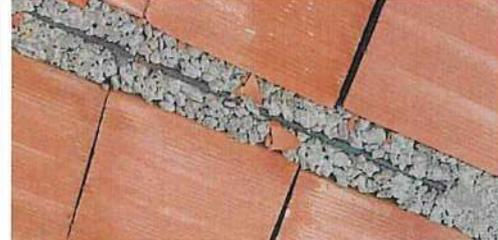
Imagen n.º20	Imagen n.º21

<p>Cangrejas y falta de recubrimiento del acero de refuerzo en losa aligerada del bloque "C"</p>	<p>Cangrejas y falta de recubrimiento del acero de refuerzo en losa aligerada del bloque "C"</p>

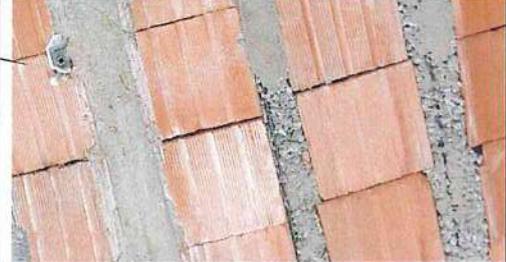
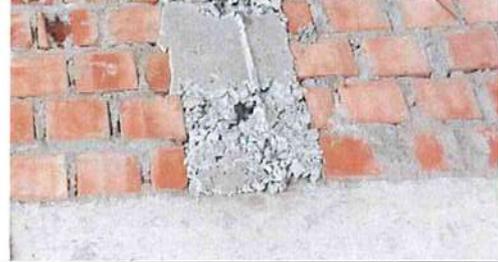
Imagen n.º22	Imagen n.º23

<p>Cangrejas y falta de recubrimiento del acero de refuerzo en losa aligerada del bloque "C"</p>	<p>Cangrejas y falta de recubrimiento del acero de refuerzo en pórtico principal del bloque "C"</p>

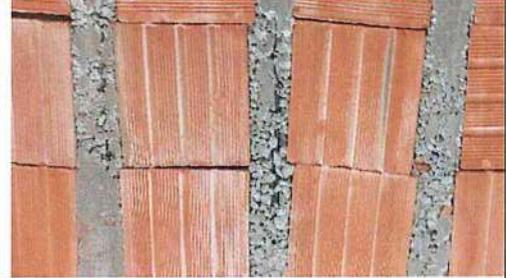
Imagen n.º24	Imagen n.º25

<p>Cangrejas y falta de recubrimiento del acero de refuerzo en losa aligerada del bloque "D"</p>	<p>Cangrejas y falta de recubrimiento del acero de refuerzo en vigas del bloque "D"</p>

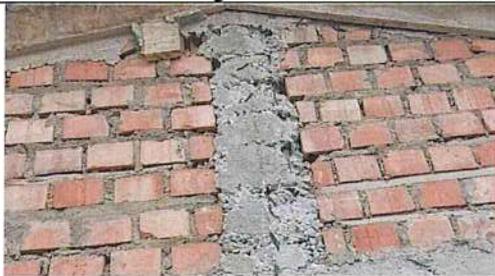
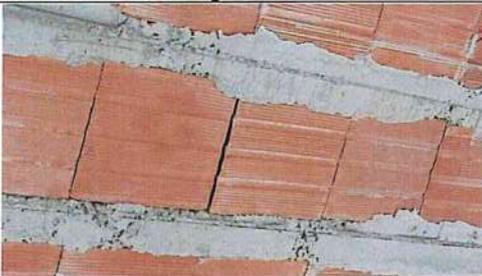
Imagen n.º26	Imagen n.º27

<p>Cangrejas y falta de recubrimiento del acero de refuerzo en pórtico principal del bloque "F"</p>	<p>Cangrejas y falta de recubrimiento del acero de refuerzo en losa aligerada del bloque "F"</p>

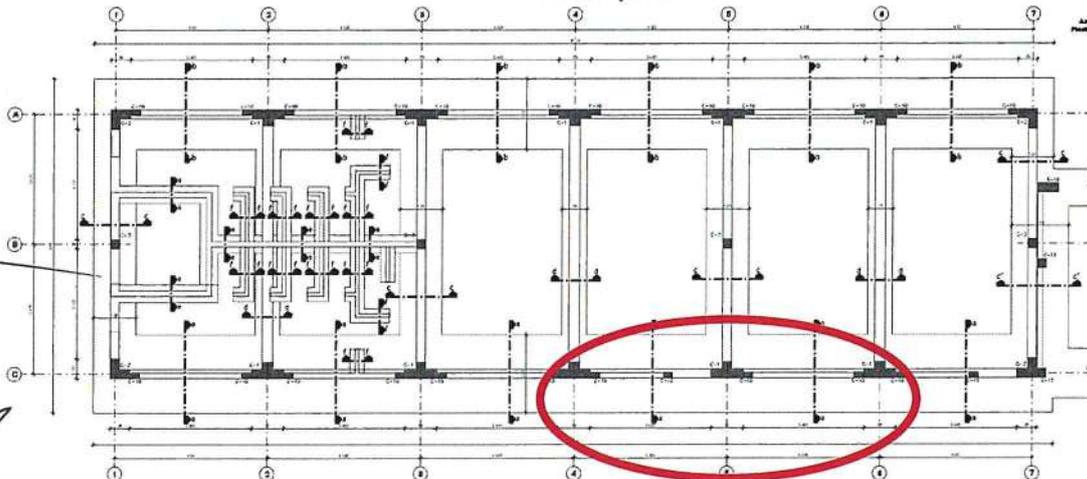
Imagen n.º 28

Zona de columna y losa aligerada con cangrejas y acero de refuerzo sin recubrimiento en bloque B

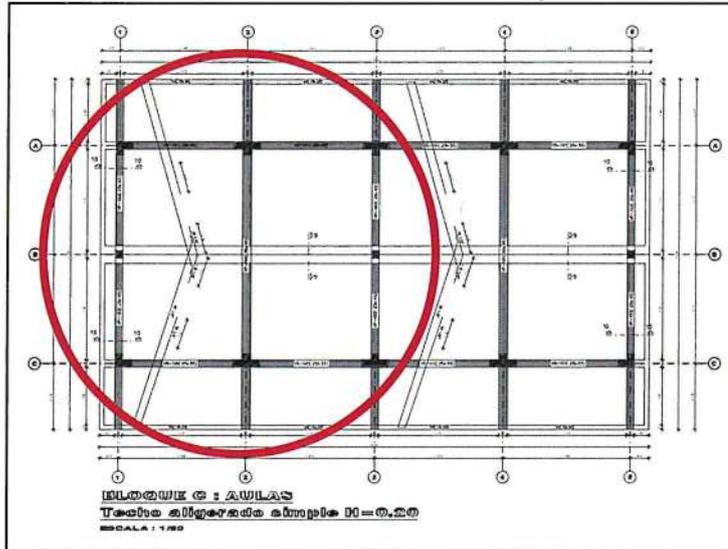
Asimismo, la comisión de control verificó que, la zona de vigas, columnas y losa aligerada de concreto armado del bloque C afectadas con cangrejas y acero de refuerzo sin recubrimiento se ubican en el Aula 1 entre los ejes 1 y 3; de acuerdo con el siguiente detalle:

Imagen n.º29
Zona de losa aligerada y vigas afectadas con cangrejas y acero de refuerzo sin recubrimiento en bloque C

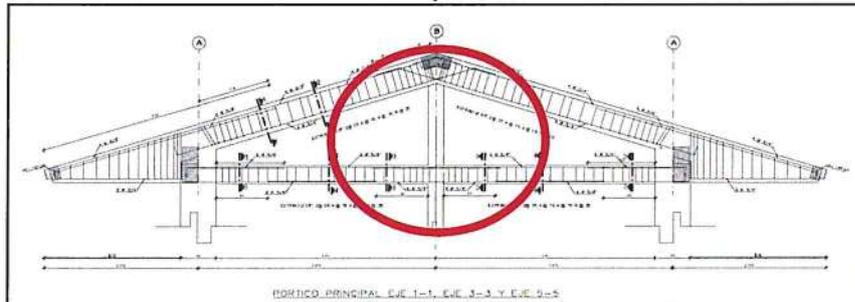
Imagen n.º30
Zona de pórtico afectado con cangrejas y acero de refuerzo sin recubrimiento en bloque C

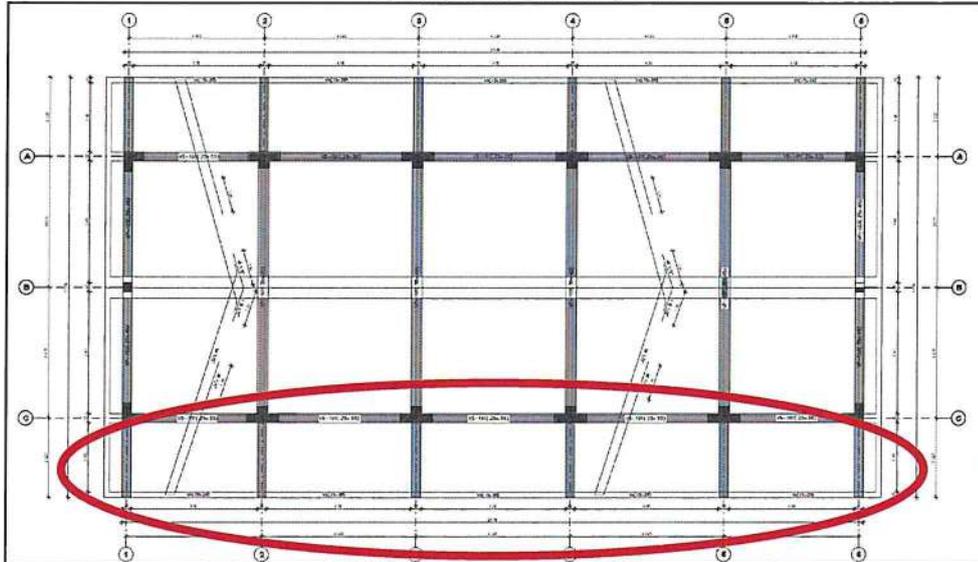
Así como también, la comisión de control constató que, las vigas y alero de la losa aligerada de concreto armado del bloque D afectada con cangrejas y acero de refuerzo sin recubrimiento se ubica en el Salón de Usos Múltiples (SUM) entre los ejes C, 2 y 5; de acuerdo con el siguiente detalle:

Imagen n.°31
Zona de vigas y losa aligerada afectada con cangrejas y acero de refuerzo sin recubrimiento en bloque D

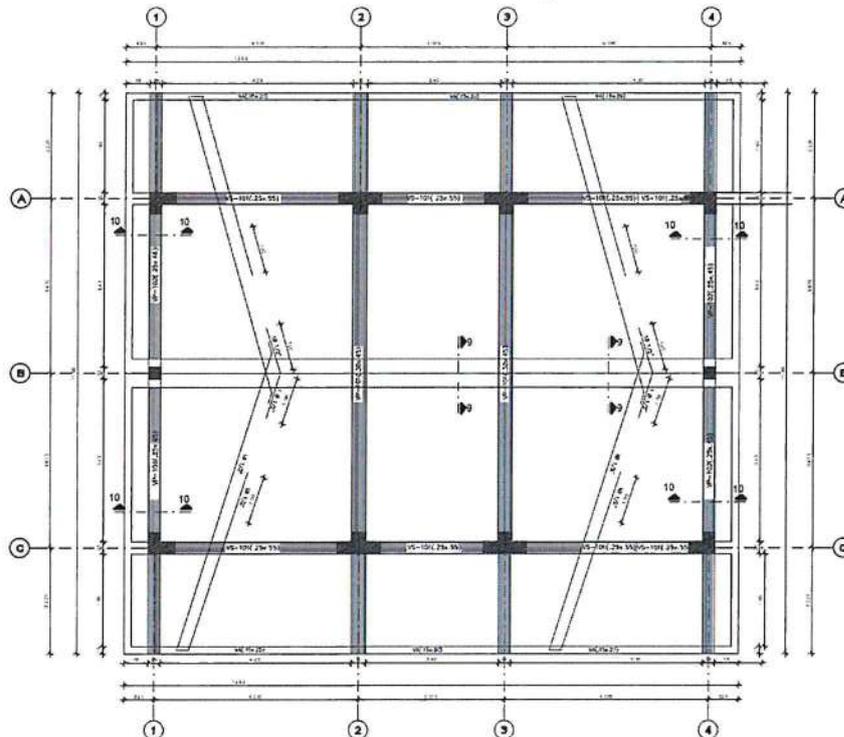
Además, la comisión de control evidenció que, toda la losa aligerada y pórtico principal de concreto armado del bloque F afectada con cangrejas y acero de refuerzo sin recubrimiento se ubica en xxx; de acuerdo con el siguiente detalle:

Imagen n.°32
Zona de pórtico y losa aligerada afectada con cangrejas y acero de refuerzo sin recubrimiento en bloque F

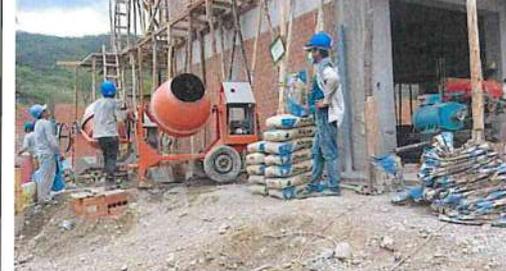
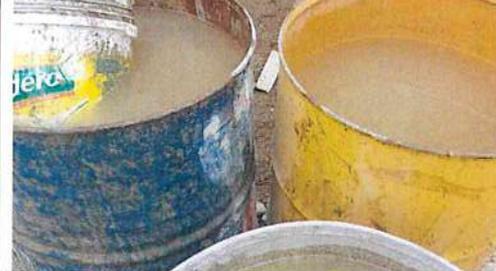
Imagen n.º35	Imagen n.º36

<p>Preparación de mezcla de concreto $f'c=210/cm^2$ para las vigas y losa del 2do nivel del bloque E</p>	<p>Agua sucia utilizada para la mezcla de concreto $f'c=210/kg/cm^2$ para las vigas y losa del 2do nivel del bloque E</p>

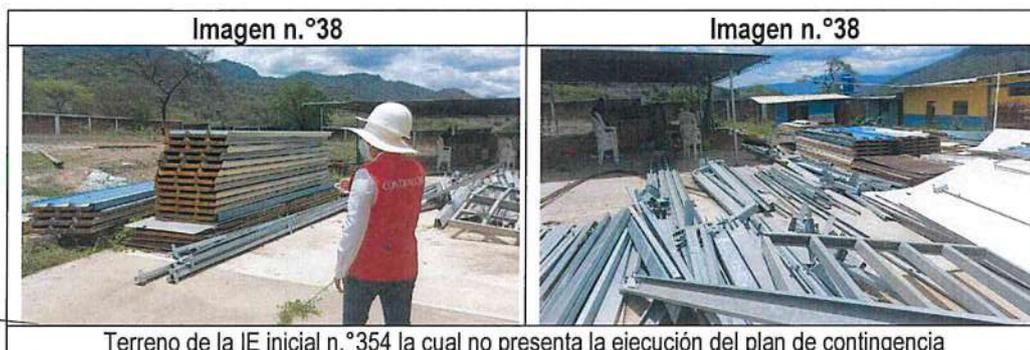
Sobre el particular, durante la visita de inspección la comisión de control, evidenció las 4 aulas prefabricadas desmontadas, las cuales se encuentran a la intemperie en la IE Inicial n.° 354; asimismo, se constató que no se han alcanzado ninguna de las metas establecidas del Plan de Contingencia, según se aprecia en las siguientes imágenes:

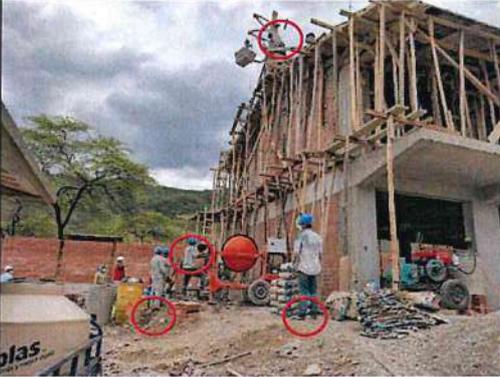
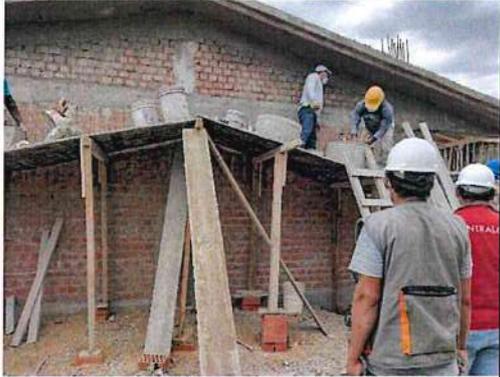
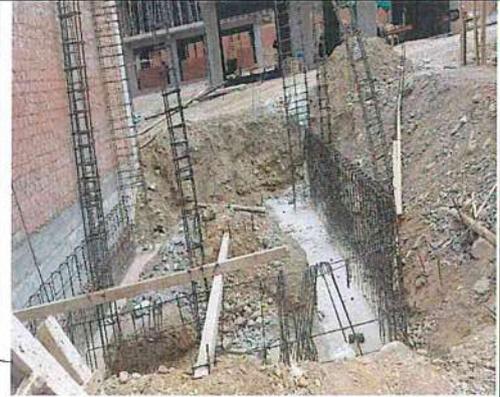
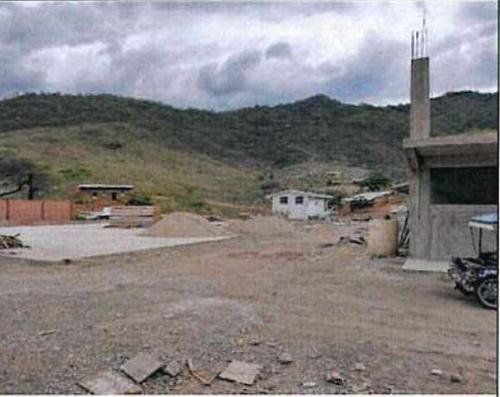
Ausencia de uso de zapatos y guantes de seguridad. En trabajos de altura sin contar con arnés y línea de vida.	Andamio inadecuado apoyados sobre palos de madera y ladrillos de arcilla directamente sobre el suelo.
Imagen n.º41	Imagen n.º42

No se cuenta con señalización de seguridad en la obra	
Respecto a la limpieza de la Obra	
Imagen n.º43	Imagen n.º44

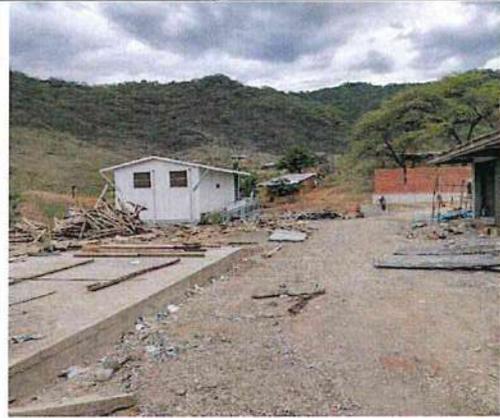
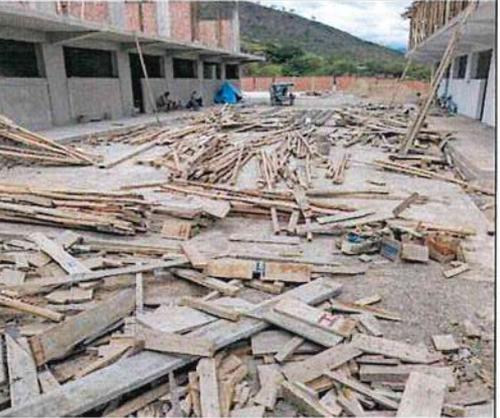
Acumulación de desechos de la obra sin ser colocados en los correspondientes depósitos de excedentes.	Se advierte presencia de clavos en desuso y desechos de madera en el suelo y vías de circulación

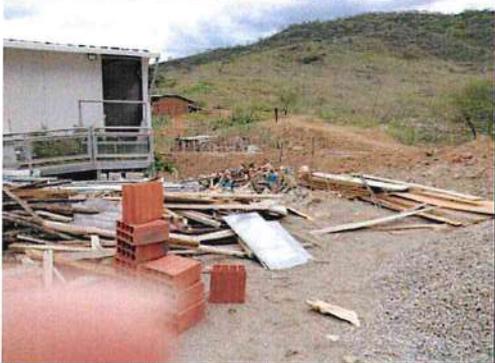
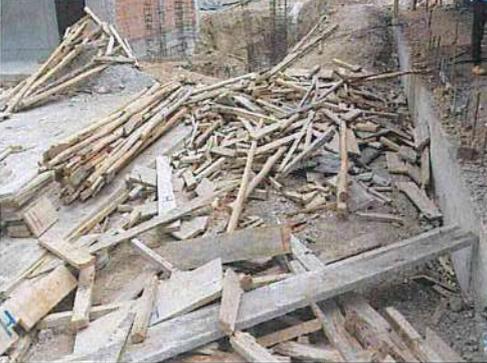
Imagen n.º45	Imagen n.º46

Acumulación de desechos de la obra sin ser colocados en los correspondientes depósitos de excedentes.	Presencia de elementos punzo cortantes en vías de circulación de la obra

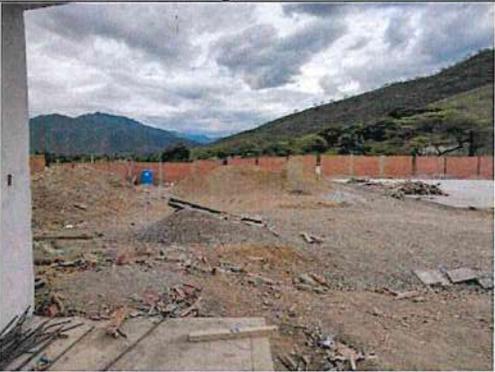
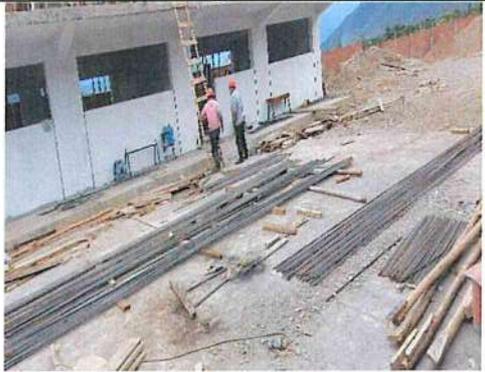
Imagen n.º47	Imagen n.º48

Segregación y contaminación de los agregados para mezcla de concreto.	Inadecuado almacenamiento del acero, encontrándose en contacto con el suelo, sin ninguna protección adecuada, presentando oxidación.
