INFORME DE HITO DE CONTROL
N° 352-2022-CG/GRTB-SCC

**EJECUCIÓN DEL PROYECTO: “ADQUISICIÓN DE
GENERADOR DE OXÍGENO MEDICINAL; CONSTRUCCIÓN
DE CENTRAL DE GASES; EN EL EESS HOSPITAL
REGIONAL JOSÉ ALFREDO MENDOZA OLAVARRÍA JAMO
II-2”**

**HITO DE CONTROL N° 4 – ELABORACIÓN DE LIQUIDACIÓN
DE LA EJECUCIÓN DE LA OBRA Y EQUIPAMIENTO**

TUMBES, 18 DE MARZO DE 2022

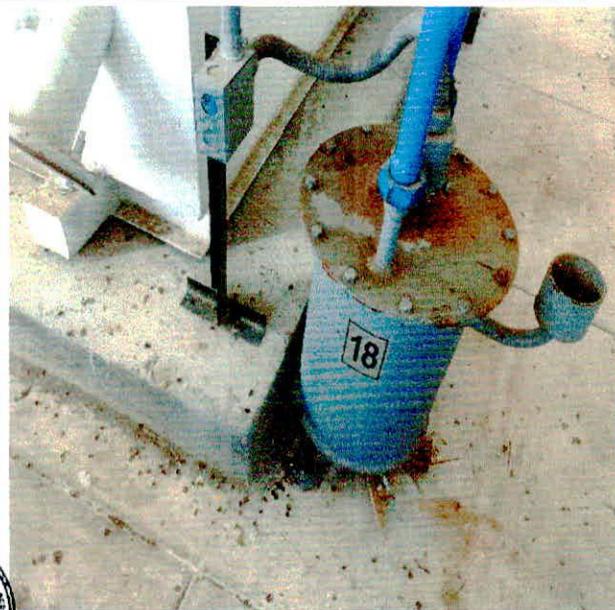
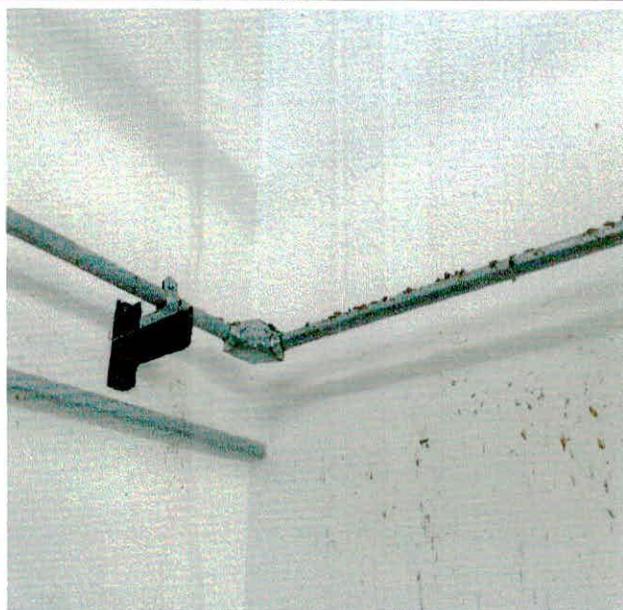
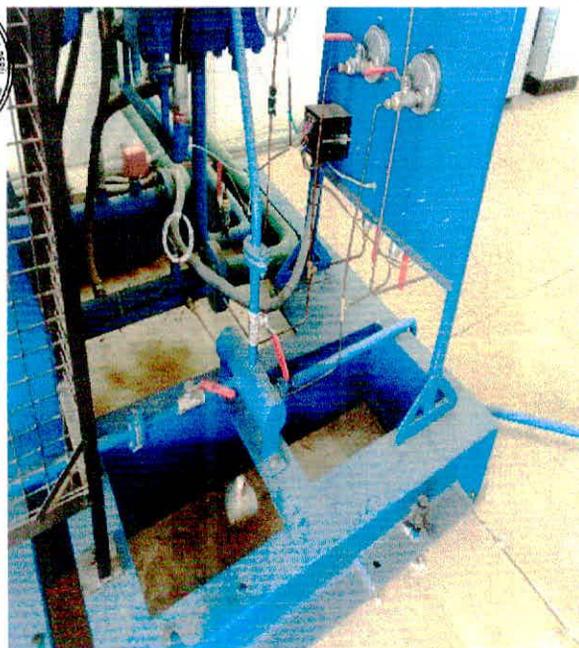
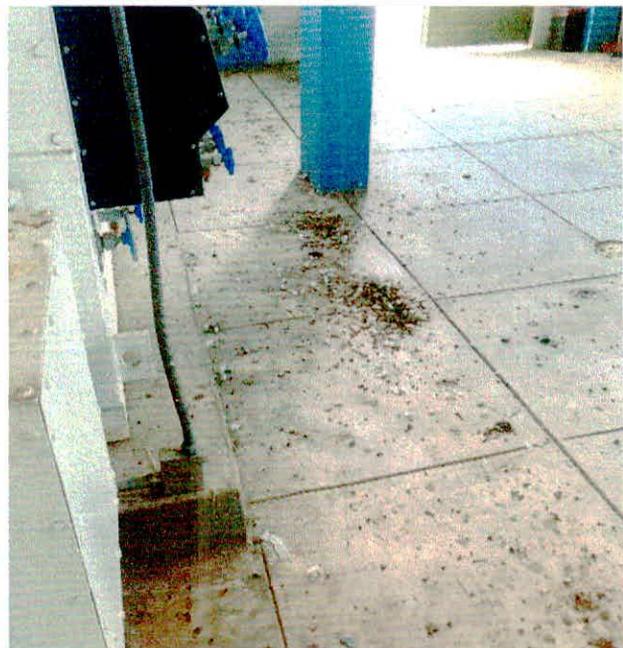
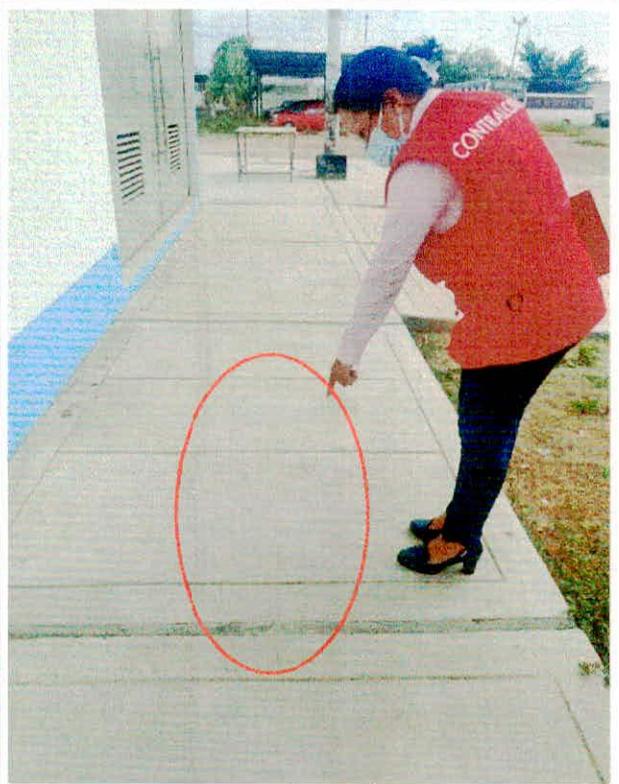
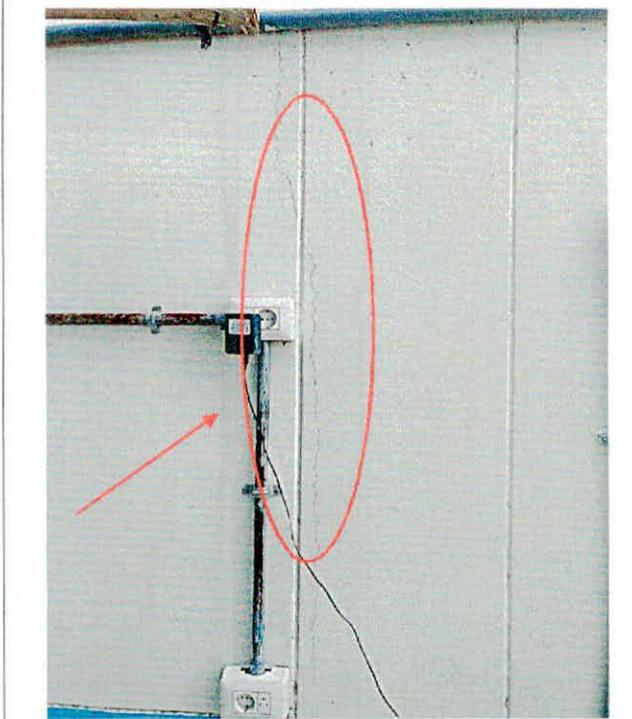
Durante el desarrollo de la visita de inspección se verifica que la planta de oxígeno¹⁶ no se encuentra en funcionamiento, asimismo, se observa falta de limpieza general en la infraestructura, que los tijerales del techo han sido ocupados por palomas generando residuos orgánicos (heces) los cuales se evidencian en diversas partes del equipamiento, en las tuberías, pisos y paredes, fisuras en los pisos, veredas y paredes, separación de veredas, corrosión de tijerales y falta de señalización de puesta a tierra, según se muestra a continuación:

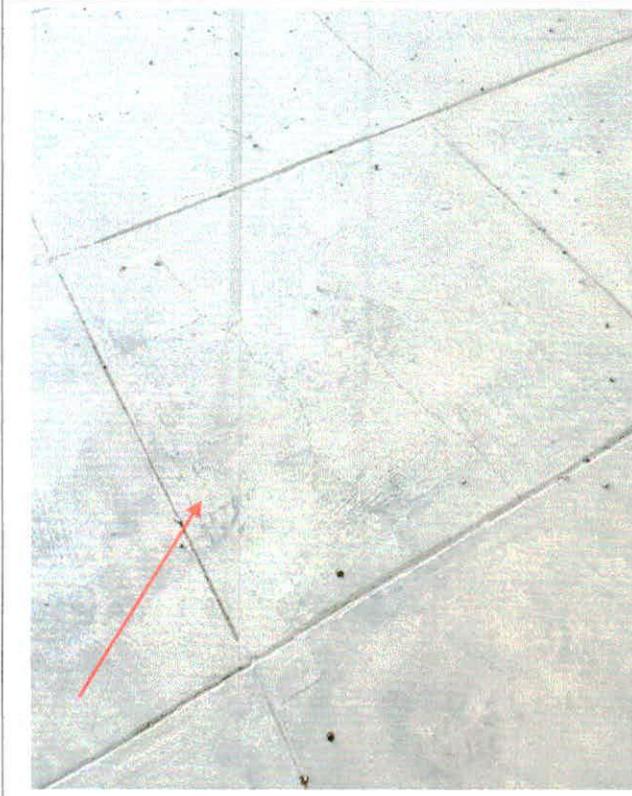
Imagen n.º 05

- Existe presencia de fisuras en la losa de concreto del piso del área destinada para máquinas (ver imagen n.º 5).
- Existe presencia de fisuras en las veredas en la parte frontal de las áreas destinadas para máquinas y almacén (ver imagen n.º 6).
- Existe presencia de fisuras en los muros (paredes) interiores y exteriores, tanto de las áreas destinadas para máquinas, almacén y cisterna (ver imagen n.º 7).
- Se advierte deslizamiento (separación) entre el muro lateral exterior del área de almacén con la vereda adyacente a ese muro (ver imagen n.º 8).
- Existe presencia de corrosión en tijeral ubicado en muro exterior del área de máquinas que colinda con el área de cisterna (ver imagen n.º 9).
- Falta de señalización en los puntos de puesta a tierra (ver imagen n.º 10).

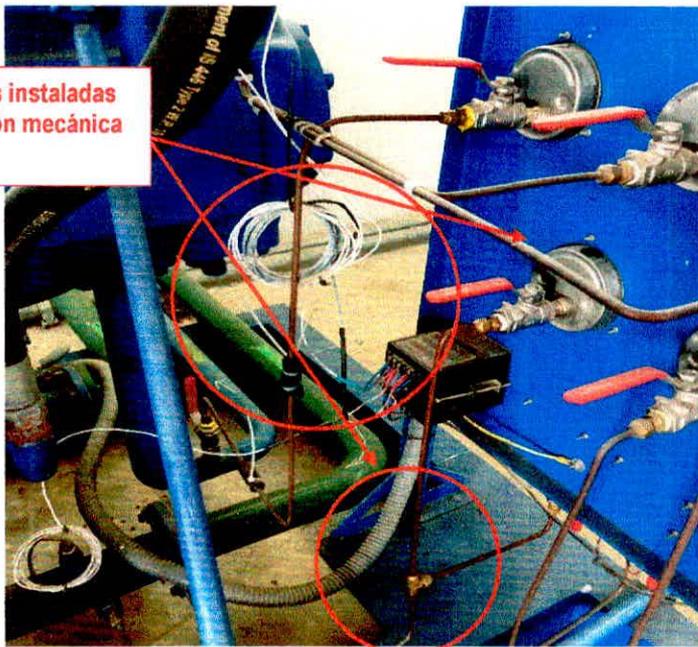
Imagen n.º 5

En el booster de expansión se observa que la instalación de diversas termocuplas no cuenta con tuberías de protección o similar para protección del cable ante factores externos, tales como elementos punzo cortantes o ante elementos agresivos (temperaturas extremas, grasas, etc.) según se muestra a continuación:

Termocuplas instaladas
sin protección mecánica

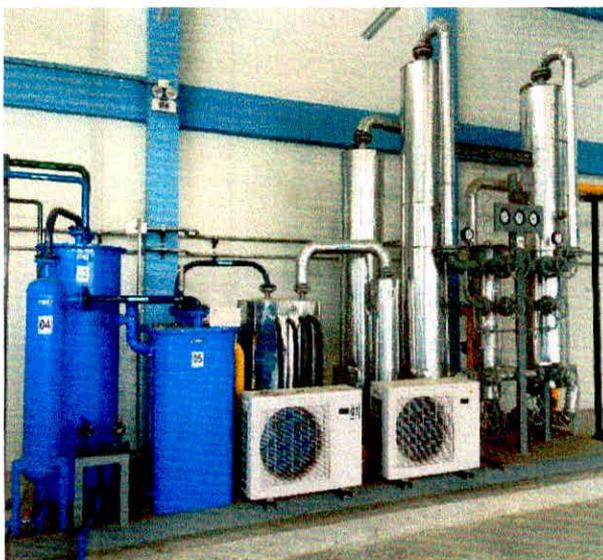
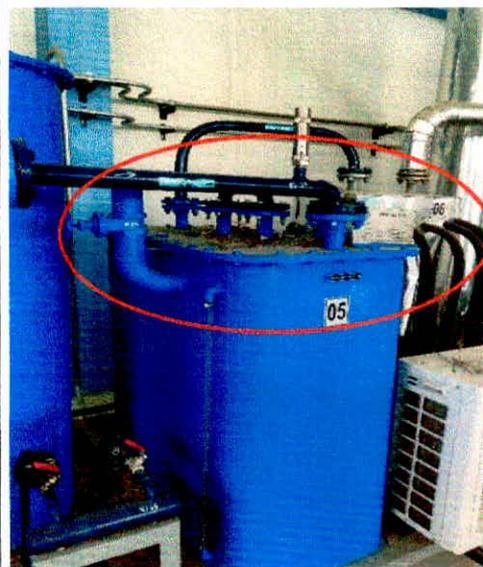
En el skid de proceso compuesto principalmente por las siguientes etapas: Post enfriador (after cooler), enfriador en cascada, tamiz molecular / secadores de doble columna, dos aires acondicionados, calentador del secador, filtro polvo, se verificó residuos generales (ramas secas, papel periódico), asimismo se observa puntos donde el aislante térmico se encuentra dañado o no han sido debidamente asegurados, según se muestra a continuación:

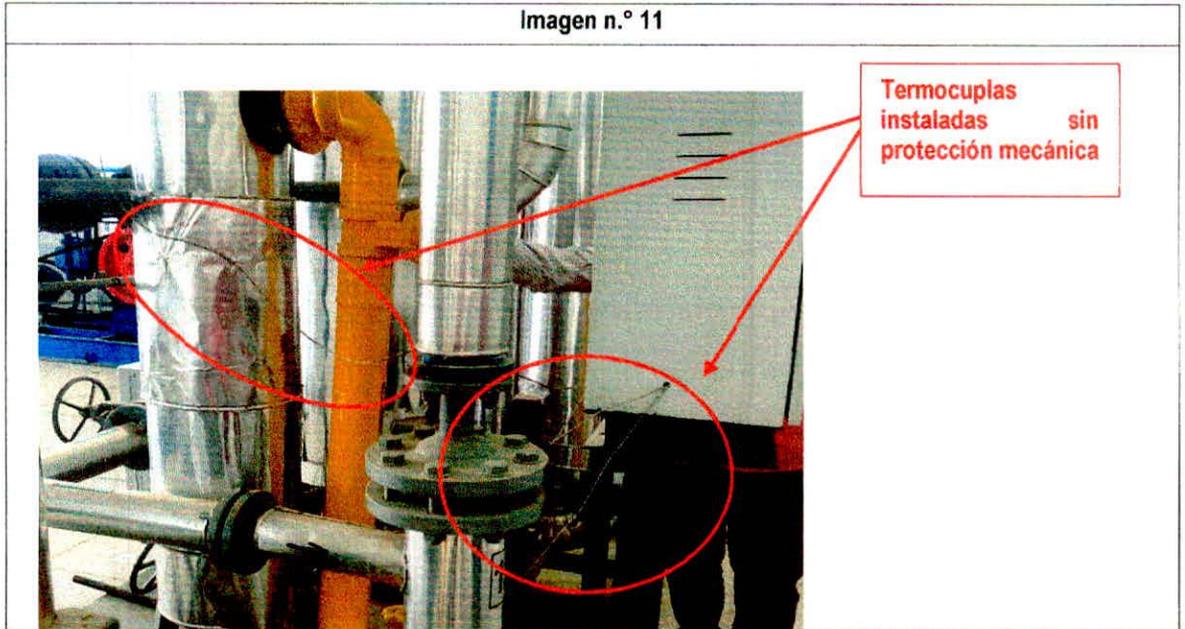
Imagen n.º 11

Asimismo, se evidenció en el skid que la instalación de diversas termocuplas tampoco cuenta con tubería de protección o similar ante elementos externos, según se muestra a continuación:

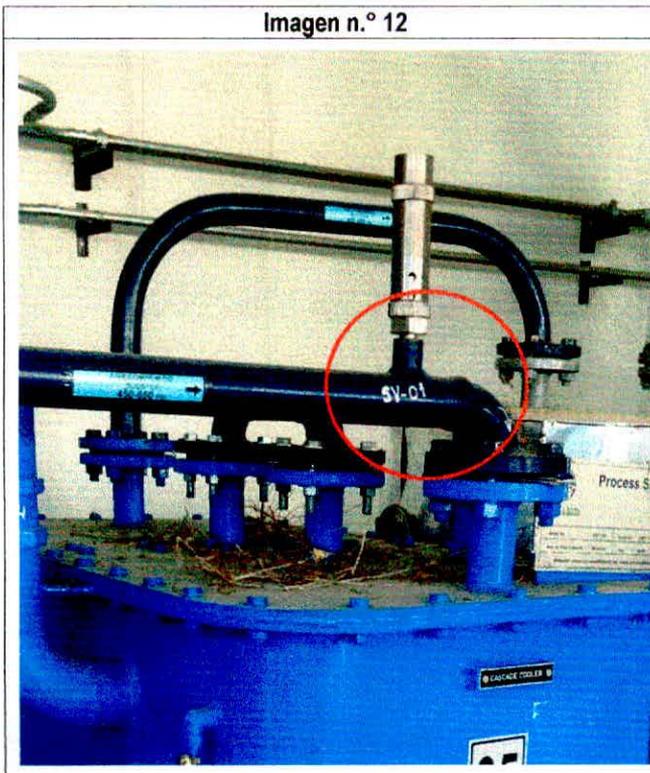
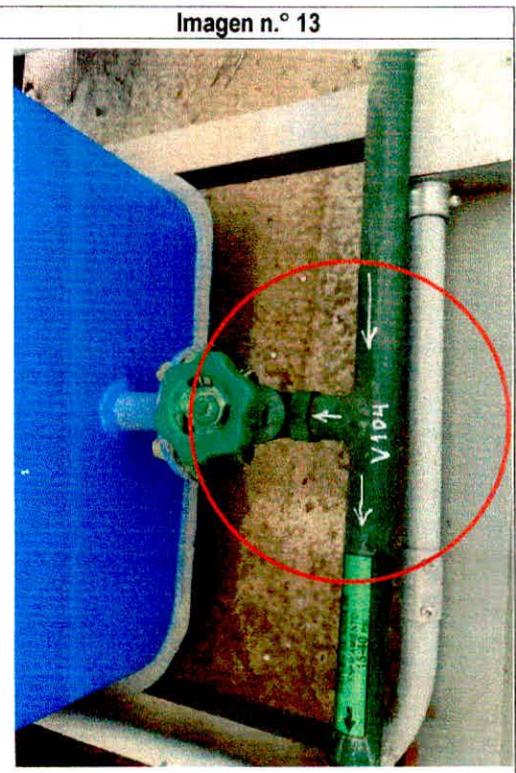
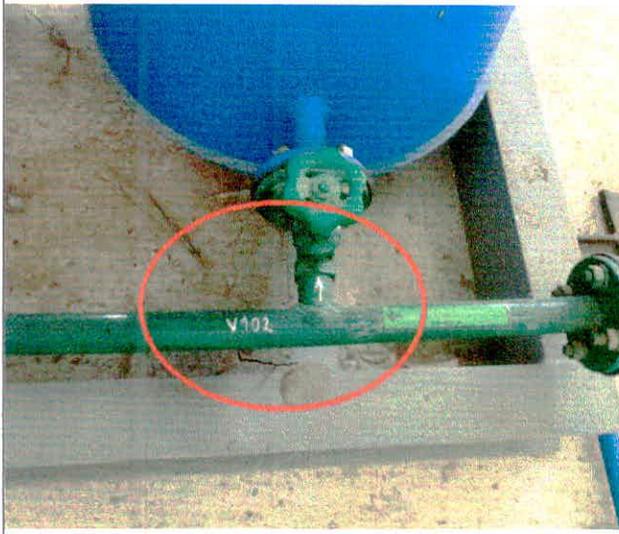
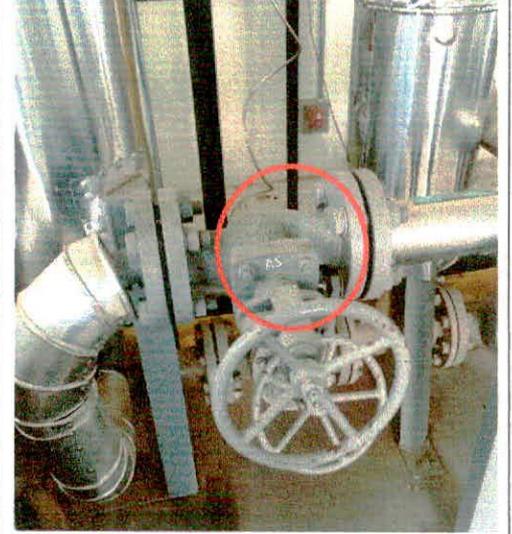
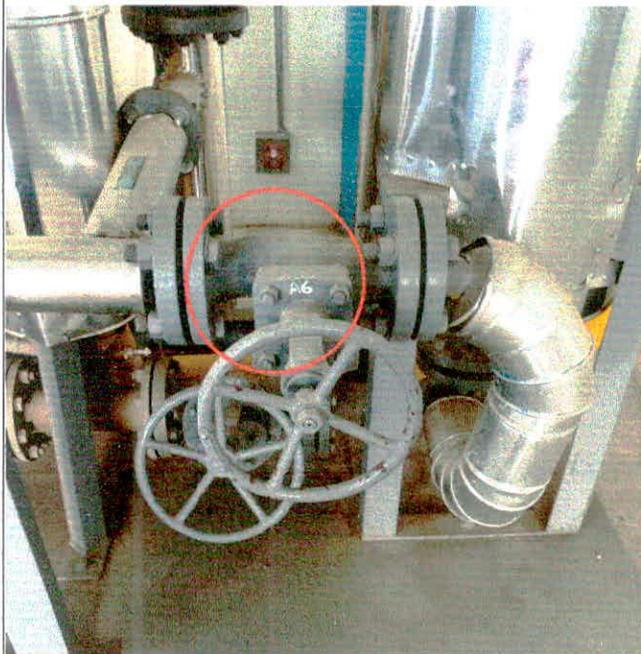
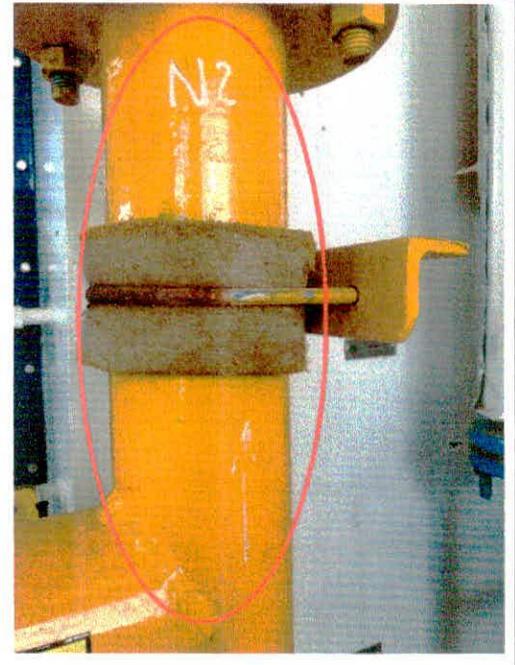
Además, en diversos puntos de la planta se observó que se ha colocado con tinta blanca de corrector la identificación de diversas válvulas y tuberías, lo cual no es adecuado para uso industrial, siendo de naturaleza temporal, según se muestra a continuación:

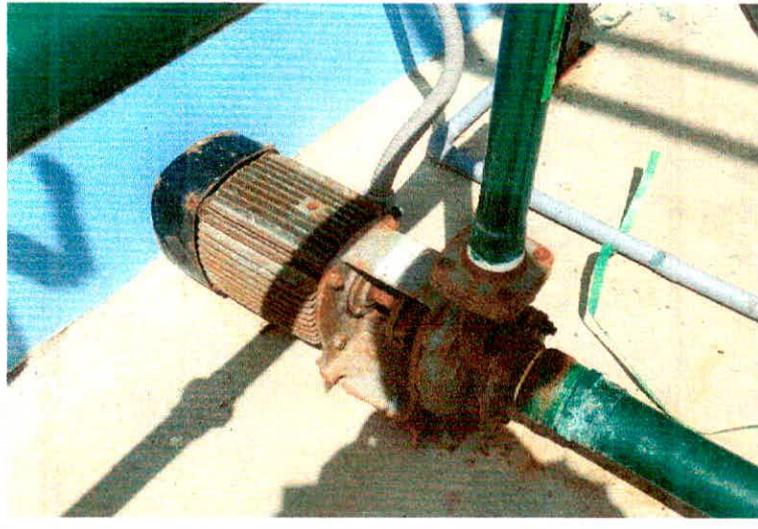
Imagen n.º 18

Respecto a la instalación de los equipos de la torre de enfriamiento se evidenció que presenta corrosión moderada en el cuerpo del motor eléctrico y en el impulsor de la bomba hidráulica, reduciendo la vida útil de este equipamiento, según se muestra a continuación:

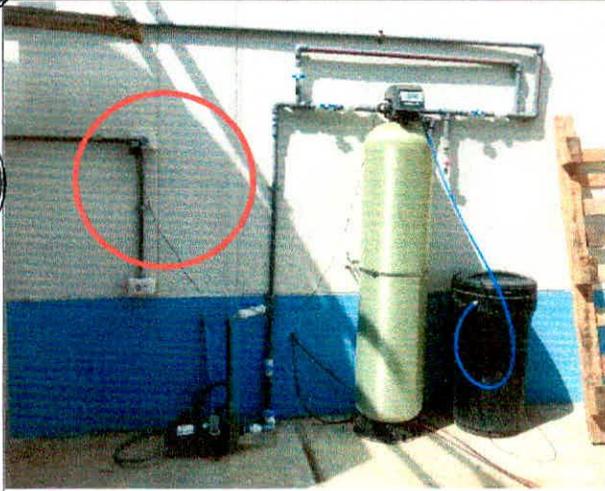
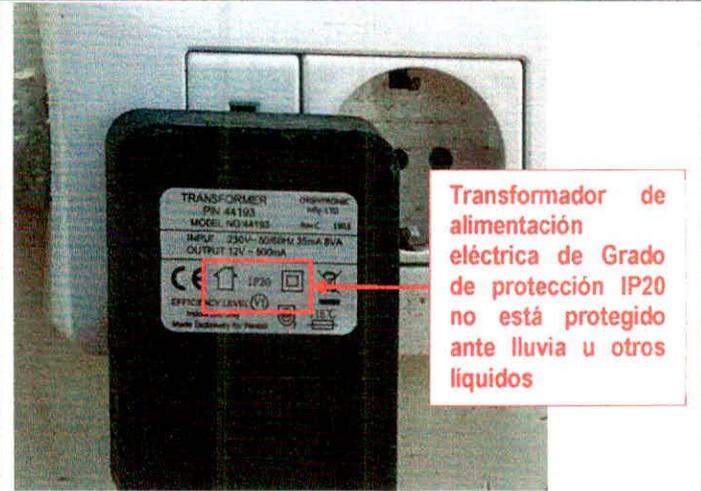
También, se observó que la fuente de alimentación eléctrica del equipo ablandador de agua no presenta protección, presentando grado de protección IP20, el cual no es el adecuado para una instalación a la intemperie, según se muestra a continuación:

Transformador de alimentación eléctrica de Grado de protección IP20 no está protegido ante lluvia u otros líquidos
