GERENCIA REGIONAL DE CONTROL DE ÁNCASH
INFORME DE CONTROL CONCURRENTENTE
N° 156-2022-CG/GRAN-SCC

**“REPARACIÓN DE VÍAS VECINALES; EN EL (LA)
SECTOR MONSALVE - CARCELPAMPA - ERAJIRCA -
COCHAPETI, DISTRITO DE MALVAS, PROVINCIA DE
HUARMHEY - DEPARTAMENTO DE ÁNCASH”**

INFORME DE CONTROL CONCURRENTENTE
N° 156-2022-CG/GRAN-SCC

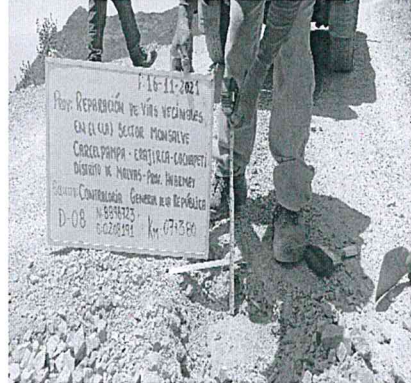
Fotografía n.º 1	Fotografía n.º 2

Respecto al afirmado, se advierte que el espesor del material esparcido y compactado en algunos puntos muestreados aleatoriamente no cumple lo establecido en el expediente técnico, conforme se detalla en el cuadro y fotografías siguientes:

FOTOGRAFIA N° 1, 2, 3 y 4
ESPESOR DE LA CAPA DE RODADURA

En la progresiva 11+268 se observa el desarrollo de la prueba de compactación D4, donde el espesor del afirmado corresponde a e=10cm.	En la progresiva KM 07+380 se observa el desarrollo de la prueba de compactación D8 y espesor de afirmado colocado de 11cm
