INFORME DE HITO DE CONTROL
N° 221-2022-CG/GRAN-SCC

**“PROYECTO: MEJORAMIENTO DEL SERVICIO DE
FORMACIÓN PROFESIONAL EN INGENIERÍA MECÁNICA DE
LA FACULTAD DE INGENIERÍA DE LA UNIVERSIDAD
NACIONAL DEL SANTA, DISTRITO DE NUEVO CHIMBOTE –
PROVINCIA DE SANTA – DEPARTAMENTO DE ANCASH”**

**HITO DE CONTROL N°1 – EJECUCIÓN Y SUPERVISIÓN DE
OBRA**

**PERIODO DE EVALUACIÓN DEL HITO DE CONTROL:
DEL 9 DE MARZO DE 2022 AL 10 DE MARZO DE 2022**

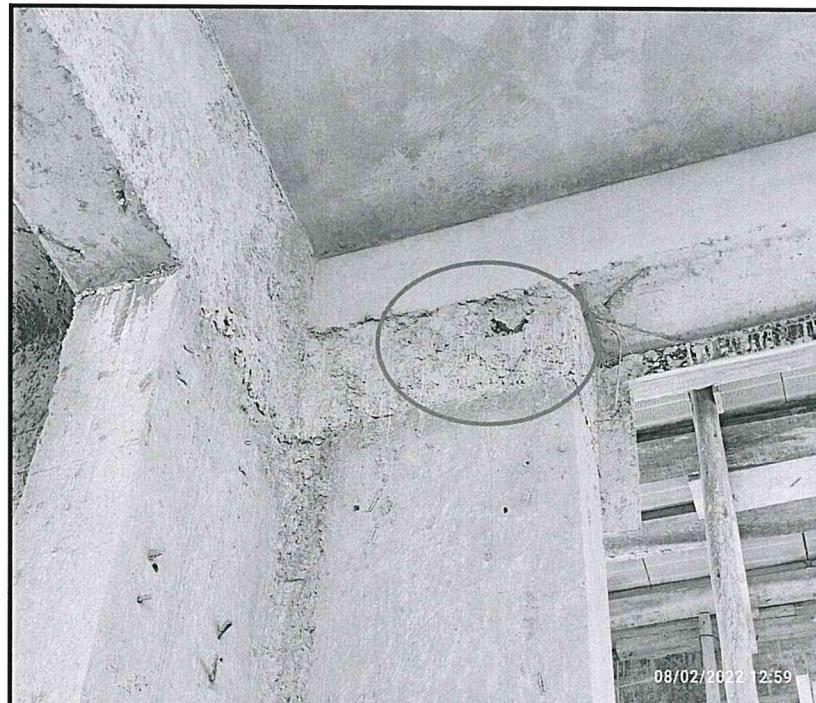
Durante la constatación física a la ejecución del Proyecto, se verificó la presencia de cangrejeras con exposición de acero en algunos elementos estructurales y de confinamiento, lo que podría afectar la resistencia y comportamiento estructural de la columna, tal como se observa a continuación:

FOTOGRAFÍA N° 1
PRESENCIA DE CANGREJERA CON ACERO EXPUESTO EN COLUMNAS ESTRUCTURALES

Al respecto, se advierte que el contratista no ha ejecutado las partidas de elementos estructurales de concreto conforme la normativa aplicable, lo cual genera el riesgo que el concreto estructural no tenga el comportamiento requerido.

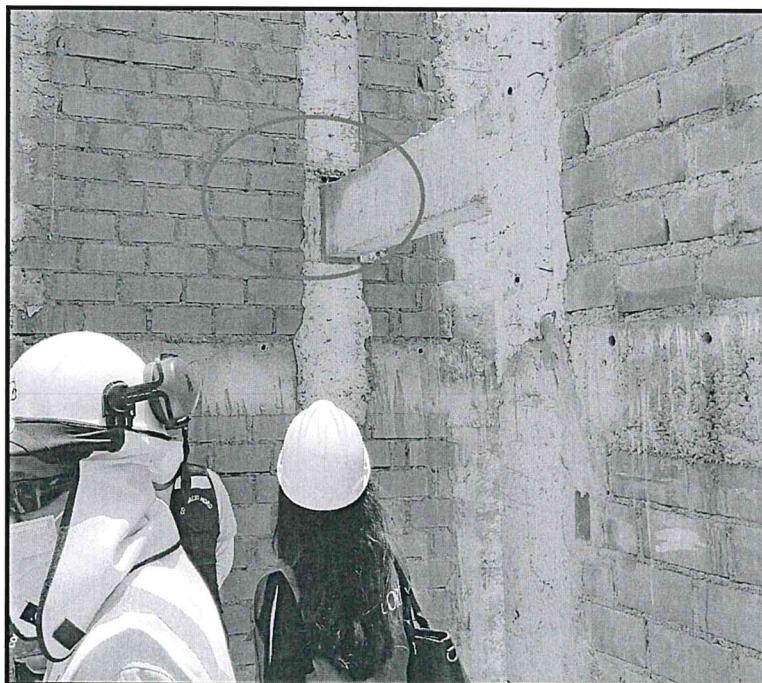
FOTOGRAFÍA N° 2
PRESENCIA DE CANGREJERA CON ACERO EXPUESTO EN ELEMENTO DE CONFINAMIENTO

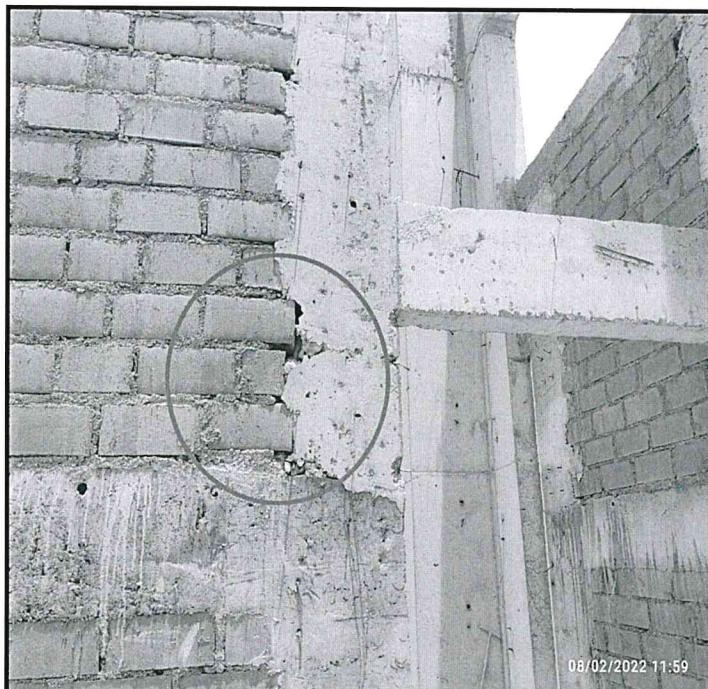
FOTOGRAFÍA N° 3
PRESENCIA DE CANGREJERA EN COLUMNA

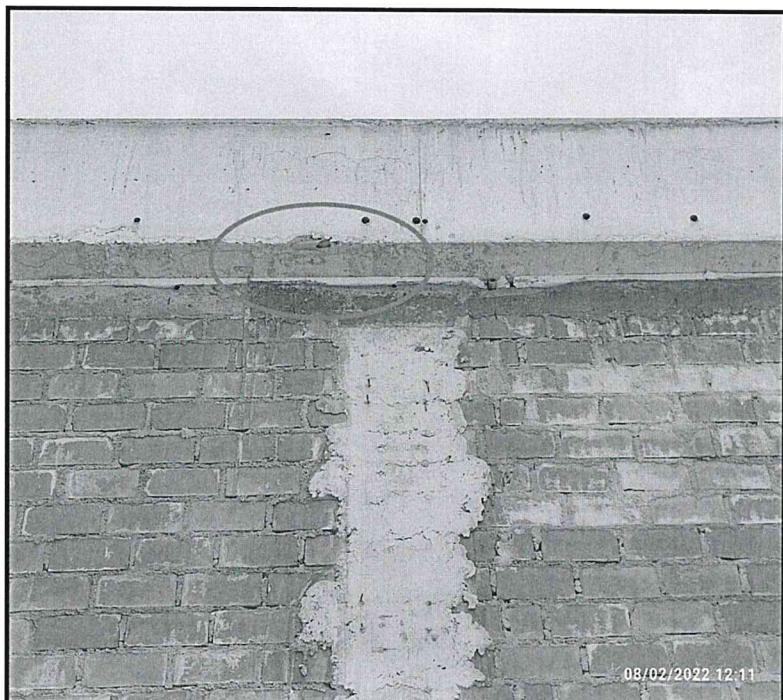
Durante la inspección de campo se verificó una tubería adosada a la viga estructural, lo cual afecta el recubrimiento del acero y la sección propia de concreto en la viga, tal como se observa a continuación:

FOTOGRAFÍA N° 4
VISTA DE TUBERÍA EN VIGA

Al respecto, se advierte que el contratista ha ejecutado las partidas de elementos estructurales de concreto con vacíos interiores, incumpliendo la normativa aplicable, lo cual general el riesgo que el concreto estructural no tenga el comportamiento requerido.

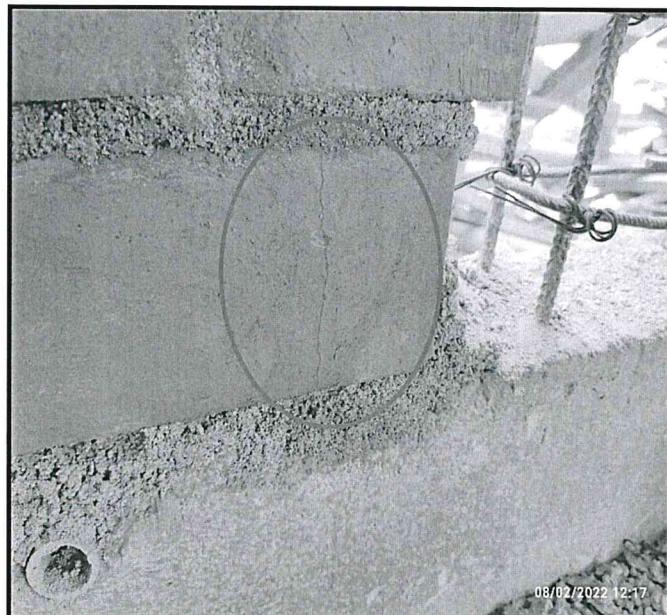
Durante la inspección física realizada se advirtió que los muros de ladrillo se han construido empleando algunas unidades de albañilería que presentan fisuras en su superficie, lo que podría disminuir sus resistencia o durabilidad, tal como se muestra a continuación:

FOTOGRAFÍA N° 5
UNIDAD DE ALBAÑILERÍA CON PRESENCIA DE FISURA

Al respecto, se advierte que el contratista está ejecutando las partidas de albañilería con elementos rotos o deteriorados, incumpliendo la normativa aplicable, lo cual general el riesgo que los muros no tengan el comportamiento estructural requerido.

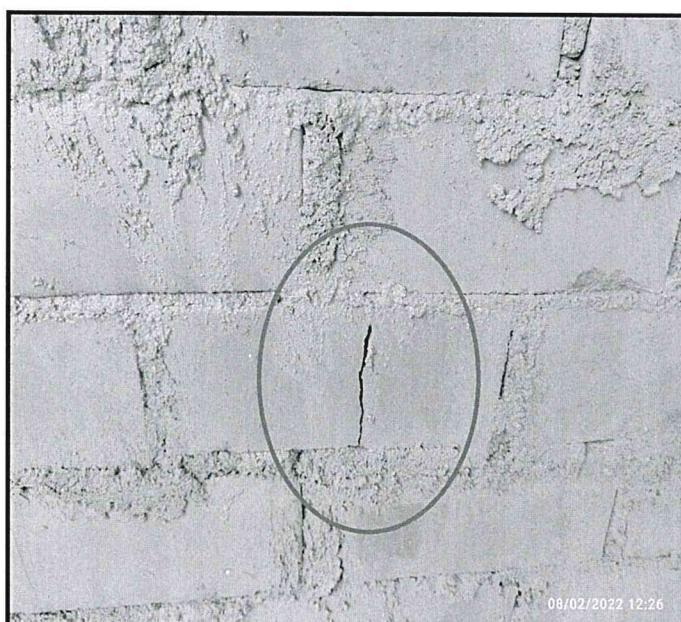
FOTOGRAFÍA N° 6
UNIDAD DE ALBAÑILERÍA CON PRESENCIA DE FISURA

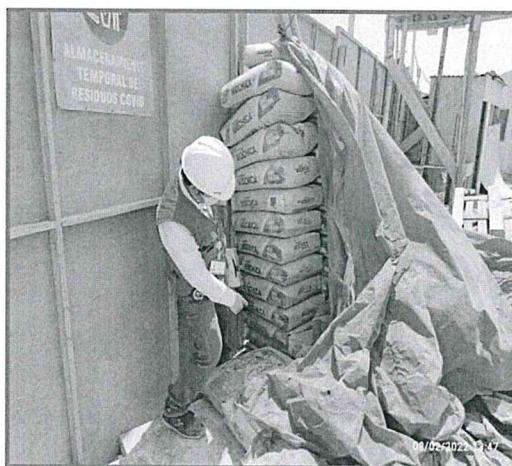
De la constatación física realizada el 8 de febrero de 2022, se evidenció que las bolsas de cemento se han almacenado en pilas de más de (10) unidades; así también se advirtió que el acero corrugado de construcción se encuentra colocado directamente sobre el suelo, expuesto a la intemperie y presentando deformación en su estructura; además los rollos de alambre n.º 16 presentan oxidación y están expuestos al medio ambiente, lo descrito se muestra a continuación:

FOTOGRAFÍA N° 7
CEMENTO ALMACENADO EN PILAS DE 13 UNIDADES

Lo descrito, inobserva la norma E.060, Concreto Armado del Reglamento Nacional de Edificaciones, que indican, las bolsas de cemento se almacenarán en pilas de hasta diez (10) bolsas, las barras de acero de refuerzo y alambre se almacenarán en un lugar seco, aislado del suelo y protegido de la humedad, tierra y sales, los agregados se almacenarán de manera de impedir la segregación de los mismos, su contaminación con otros materiales o su mezcla con agregados de características diferentes.

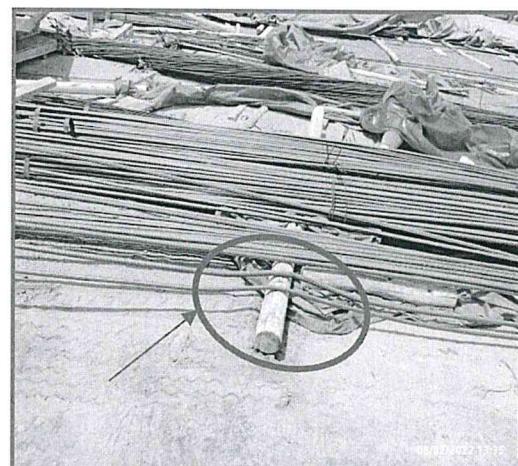
FOTOGRAFÍA N° 8
ACERO CORRUGADO EXPUESTO A LA INTEMPERIE, COLOCADO DIRECTAMENTE SOBRE EL SUELO Y DEFORMADO

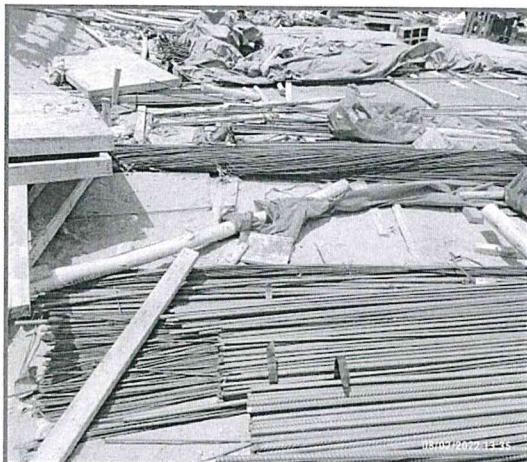
FOTOGRAFÍA N° 9
ACERO CORRUGADO EN CONTACTO DIRECTO
CON EL SUELO Y OXIDADO

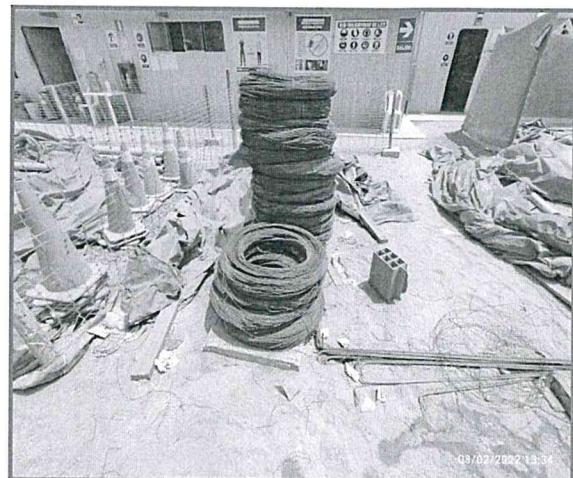
FOTOGRAFÍA N° 10
ROLLOS DE ALAMBRE N° 16 EXPUESTOS AL MEDIO
AMBIENTE CON PRESENCIA DE OXIDO

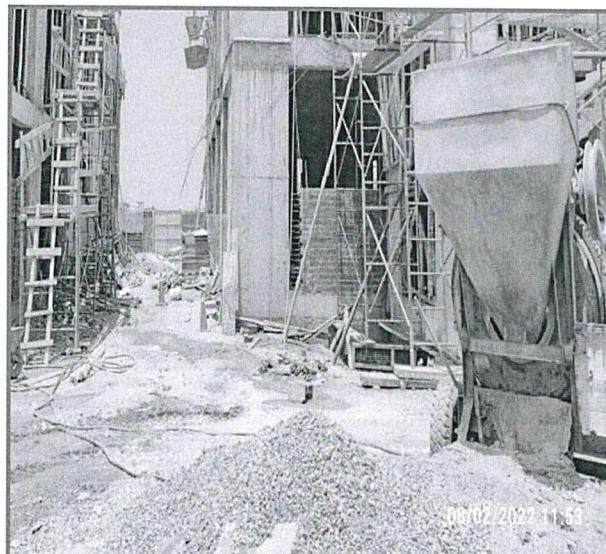
Así también, se pudo comprobar que la arena gruesa y la piedra chancada han sido depositados sin haber sido separados uno de otro y sin haber sido protegidos del contacto directo con el suelo, lo que ocasiona que ambos agregados se entremezclen, contaminen con el material proveniente del suelo natural del lugar de ejecución de la obra y se limite el control de su proporción en la preparación del concreto, tal como se observa a continuación:

FOTOGRAFÍA N° 11
AGREGADOS DEPOSITADOS DIRECTAMENTE SOBRE EL SUELO
Y SIN HABER SIDO SEPARADOS UNO DEL OTRO

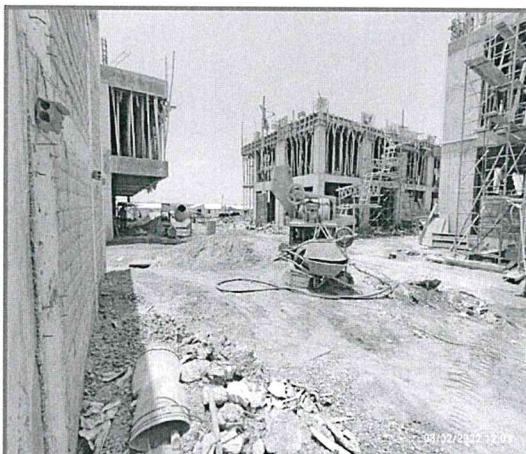
Se verificó que los lugares destinados al almacenamiento de materiales, no cuentan con señalización, como se muestra a continuación:

FOTOGRAFÍA N° 12
VISTA DE AGREGADOS EMPLEADOS EN LA
EJECUCIÓN DE LA OBRA, QUE NO SE
ENCUENTRAN DEBIDAMENTE SEÑALIZADOS

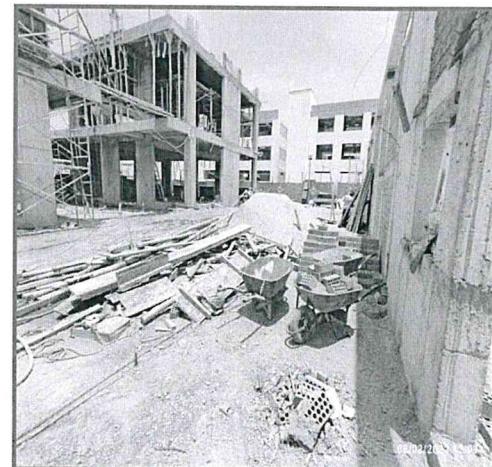
FOTOGRAFÍA N° 13
FALTA DE SEÑALIZACIÓN EN ZONA DE
ACOPIO MATERIALES

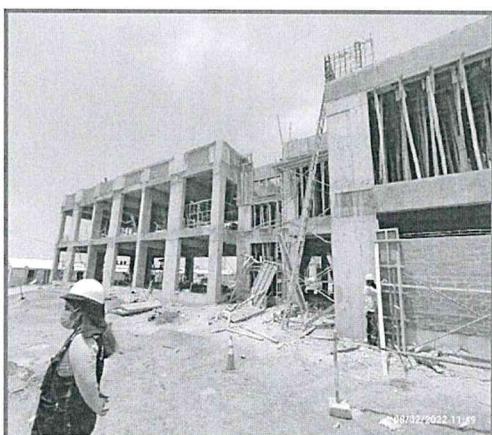
Se verificó que la obra no cuenta con elementos de señalización que proporcionen una indicación relativa a la seguridad y salud del trabajador, siendo además que se advirtió que, durante la ejecución de partidas, el contratista no colocó barreras duras en el límite del segundo nivel de la edificación, asimismo, se evidenció que el personal obrero ejecuta los trabajos sin contar con arnés de seguridad, lo descrito se muestra a continuación:

FOTOGRAFÍA N° 14
FALTA DE SEÑALIZACIÓN EN EL LUGAR DE
EJECUCIÓN DE LA OBRA

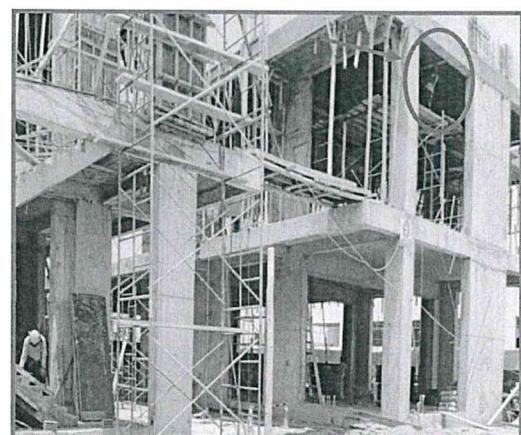
FOTOGRAFÍA N° 15
PERSONAL DEL CONTRATISTA EJECUTANDO
TRABAJOS EN ALTURA Y SIN EMPLEAR ARNÉS
DE SEGURIDAD

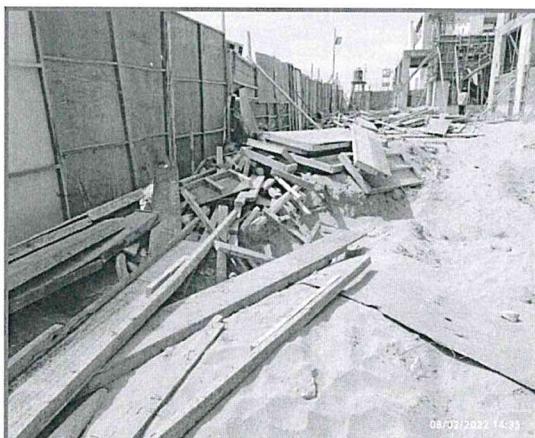
Asimismo, se comprobó que área de ejecución del proyecto, accesos y vías de circulación, no están libres de obstáculos, tal como se muestra a continuación:

FOTOGRAFÍA N° 16
AUSENCIA DE ORDEN Y LIMPIEZA EN VÍAS Y
ACCESOS DE OBRA

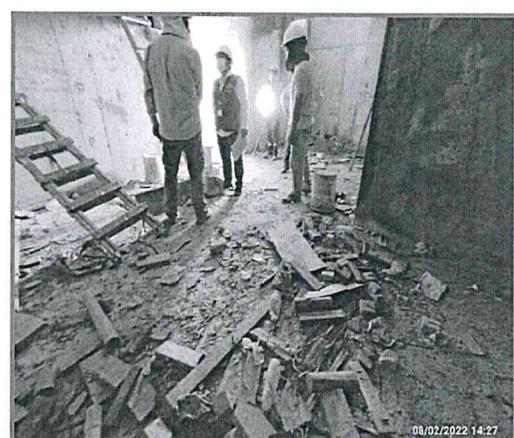
FOTOGRAFÍA N° 17
AUSENCIA DE ORDEN Y LIMPIEZA EN ÁREAS
DE EJECUCIÓN DEL PROYECTO

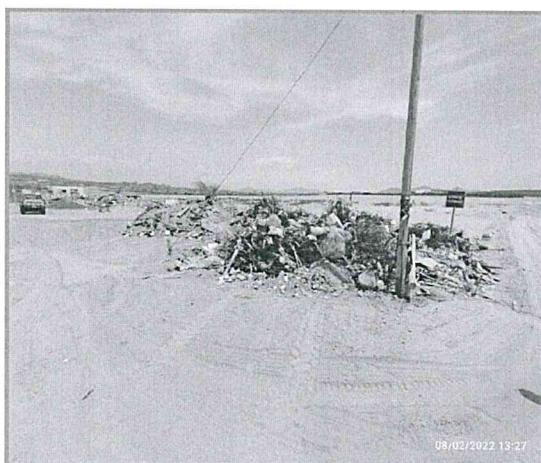
Se verifico que los residuos provenientes de las actividades propias de la ejecución de la obra, no están colocados en áreas acordonadas y señalizadas, o en depósitos debidamente rotulados que permitan su clasificación, tal como se muestra a continuación:

FOTOGRAFÍA N° 18
FALTA DE SEGREGACIÓN Y SEÑALIZACIÓN DE
RESIDUOS PROVENIENTES DE OBRA
