INFORME DE HITO DE CONTROL
N° 4361-2022-CG/GRCA-SCC

**“OBRA: MEJORAMIENTO Y AMPLIACIÓN DEL SERVICIO DE
AGUA POTABLE Y SANEAMIENTO EN 14 LOCALIDADES,
PROVINCIA DE CUTERVO - CAJAMARCA”**

**HITO DE CONTROL N° 1 - EJECUCIÓN DE OBRA -
VALORIZACIONES N°S 11 Y 12**

**PERÍODO DE EVALUACIÓN DEL HITO DE CONTROL:
DEL 9 AL 15 DE AGOSTO DE 2022**

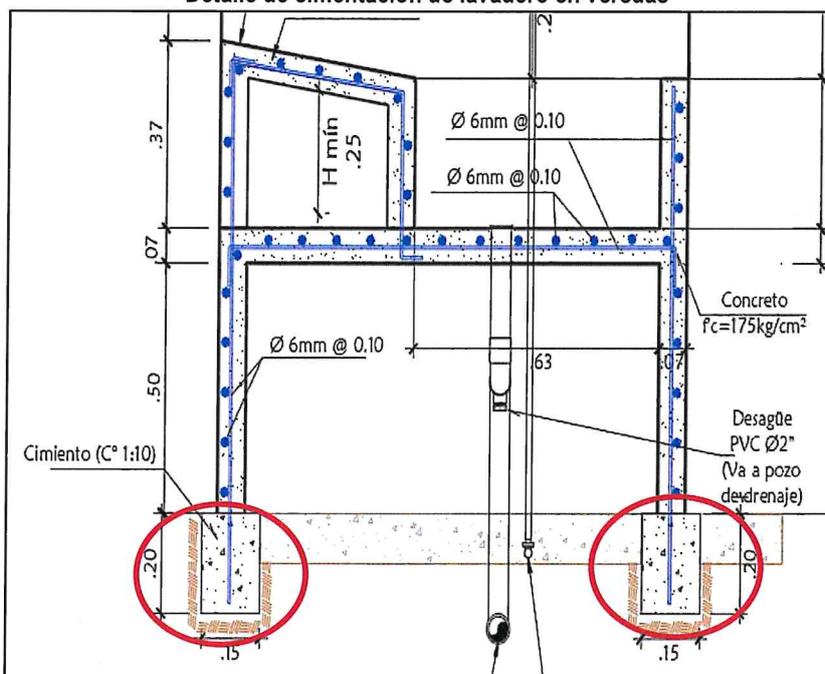
Imagen n.º 1
Detalle de cimentación de lavadero en veredas

Respecto a ello, de la revisión al plano S/N – Lavadero Multiusos⁵, se contempla la construcción de un lavadero de concreto armado, que abarca parte del área de la vereda mencionada, tal como se pudo evidenciar en los módulos ejecutados por el Contratista, en la visita de inspección física realizada por la Comisión de Control a la obra⁶, de acuerdo con el detalle de dicho plano, el lavadero tendrá una cimentación de 0,15m x 0,60m por cada soporte (pata), las que a su vez están incrustadas en el área de la vereda, tal como se muestra en la siguiente imagen:

Es así que, visto el **cuadro n.º 5** y la **imagen n.º 1**, se advierte que el Contratista en su metrado no está descontando al área de la vereda, la cimentación del lavadero, la misma que suma un área total de 0,18m² (por las dos patas soporte), las cuales al ser descontadas del área total de la vereda calculado en la valorización de obra n.º 11, se obtiene un área efectiva de 1,89m², tal como se detalla en el cuadro siguiente:

En consecuencia, existe una diferencia de 0,18m² de concreto de vereda por cada UBS que no se está ejecutando, cuya cantidad al ser multiplicado por el total de 293 beneficiarios considerados en la valorización de obra n.º 11, se obtiene una cantidad total de 52,74m², con un monto ascendente de S/ 3 111,60, tal como se detalla en el siguiente cuadro:

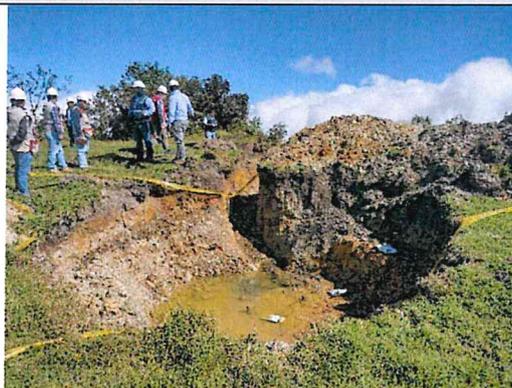
En este reservorio, ubicado en la zona Palma el Mirador, se evidenció que el avance que este presenta se encuentra a nivel de excavación de terreno natural para la construcción de dicha estructura, faltando perfilar algunas zonas excavadas. Asimismo, se pudo apreciar material producto de la excavación que se encuentra a un costado de la misma, según se muestra en las siguientes imágenes:

Fotografía n.º 1: Excavación de terreno para construcción de reservorio. (pendiente de culminar con la excavación, falta perfilado)

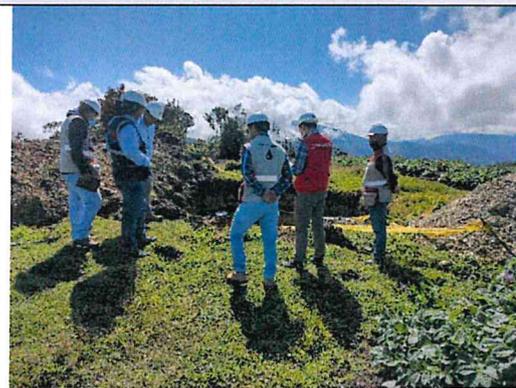
Fotografía n.º 2: Material excedente de excavación acopiado a un costado de excavación.

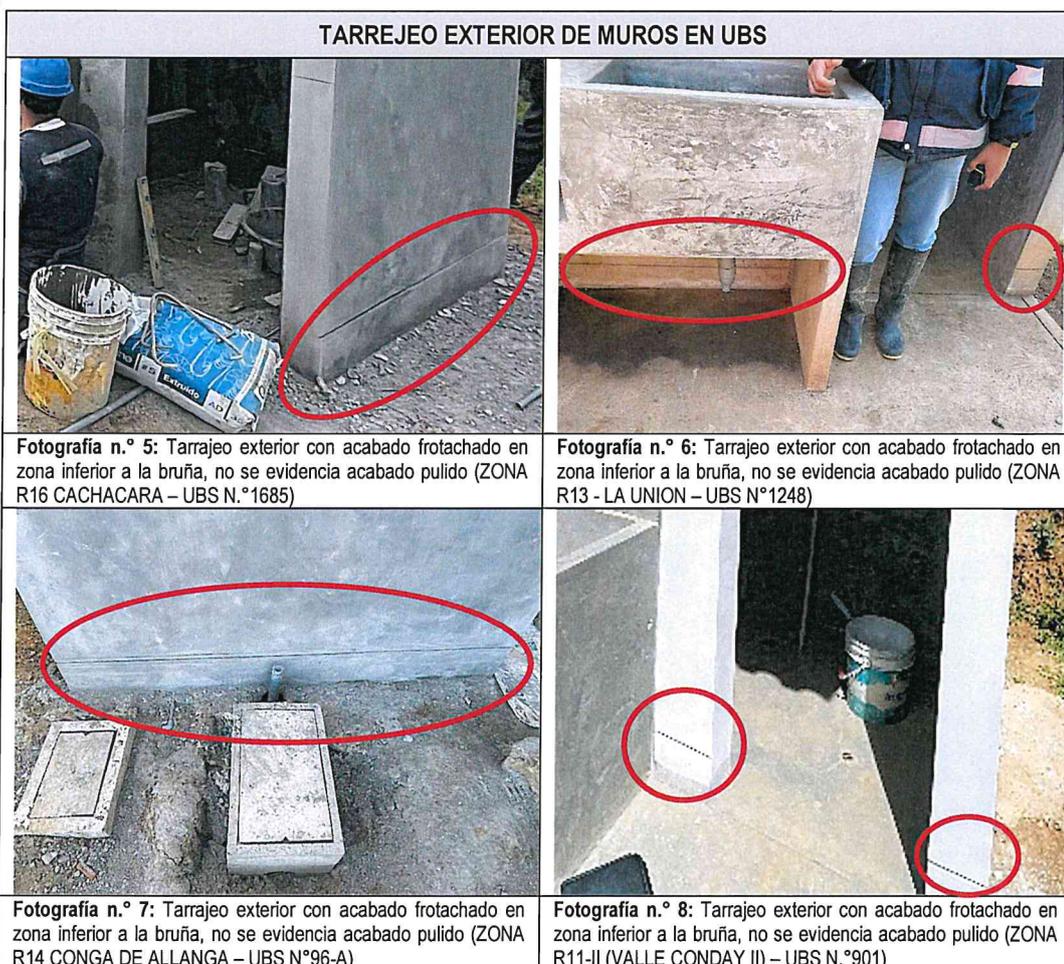
- ✓ De la inspección física realizada a la obra, se pudo verificar que, en las UBS, el tarrajeo exterior de los muros tienen un acabado frotachado¹¹ en toda su área; asimismo, en la parte inferior de este tarrajeo exterior se construye una bruña perimetral a una altura de 0,20m según lo indicado en los planos¹², formando una especie de contra zócalo exterior, tal como se puede apreciar en las siguientes imágenes:

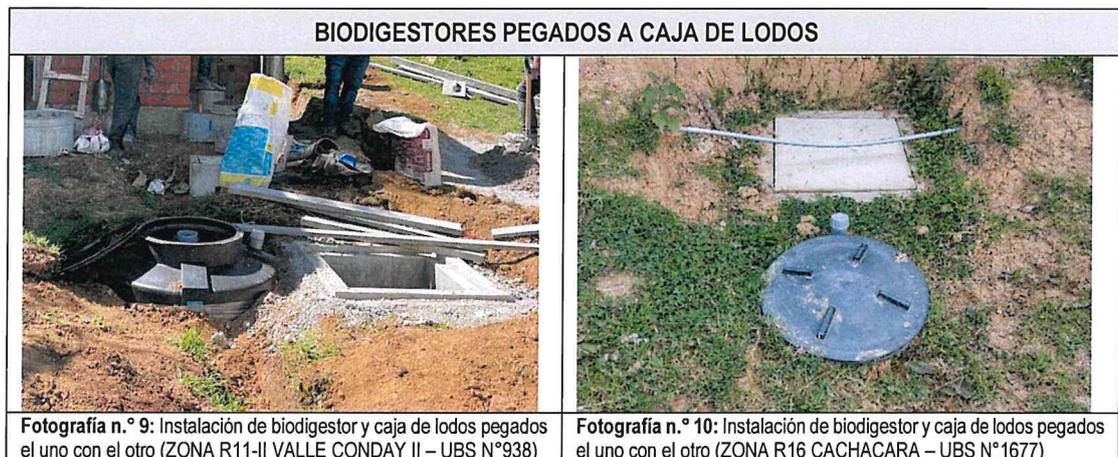
De la visita de inspección realizada a las UBS, se evidenció que la instalación de biodigestores y caja de lodos correspondientes a las partidas 11.01.01.03.03.02 INSTALACION DE TANQUE BIODIGESTOR 700 LTS y 01.01.01.03.01.01 CAJAS DE EXTRACCIÓN DE LODOS DE 24"x24" DE CONCRETO¹³, se vienen construyendo pegado uno del otro, sin espacio libre entre ellos, tal como se aprecia en el siguiente panel fotográfico:

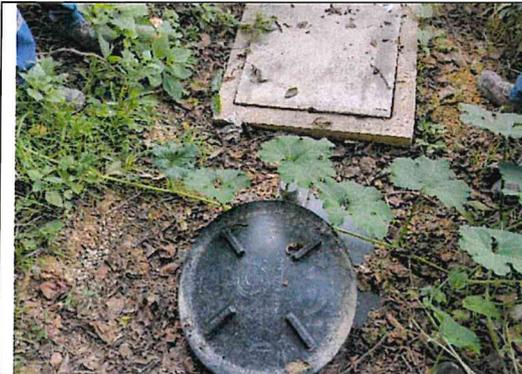
Fotografía n.º 11: Instalación de biodigestor y caja de lodos pegados el uno con el otro (ZONA R16 CACHACARA – UBS N° 1675)

Por lo tanto, se advierte que no se estaría cumpliendo con colocar la tubería respectiva con la distancia indicada, pudiendo afectar con el correcto funcionamiento de descarga de los lodos del biodigestor.

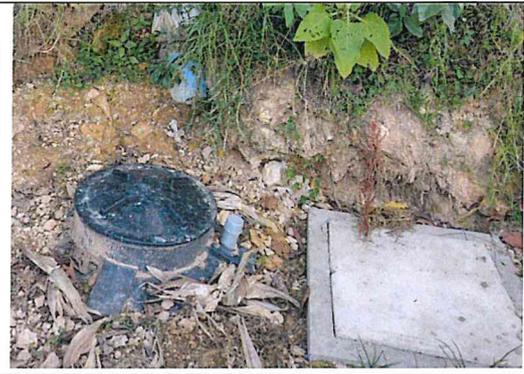
Fotografía n.º 12: Instalación de biodigestor y caja de lodos pegados el uno con el otro (ZONA R16 CACHACARA – UBS N° 1671)

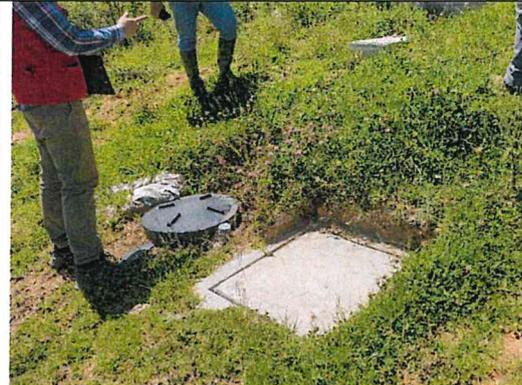
Fotografía n.º 13: Instalación de biodigestor y caja de lodos pegados el uno con el otro (ZONA R13 - LA UNION – UBS N° 2410)

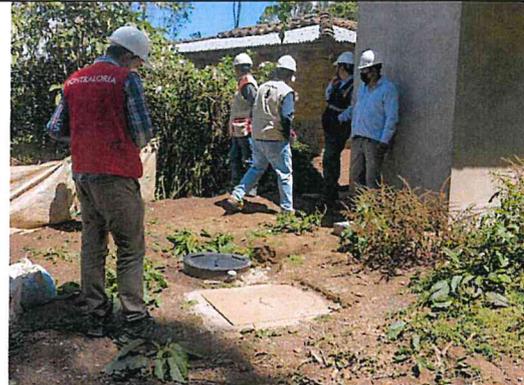
Fotografía n.º 14: Instalación de biodigestor y caja de lodos pegados el uno con el otro (ZONA R13 - LA UNION – UBS N° 1248)

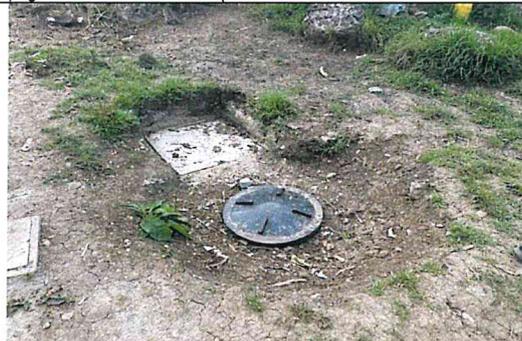
Fotografía n.º 15: Instalación de biodigestor y caja de lodos pegados el uno con el otro (ZONA R14 CONGA DE ALLANGA – UBS N° 1469)

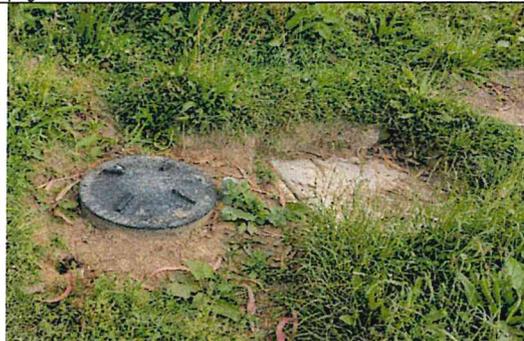
Fotografía n.º 16: Instalación de biodigestor y caja de lodos pegados el uno con el otro (ZONA R14 CONGA DE ALLANGA – UBS N° 1477)

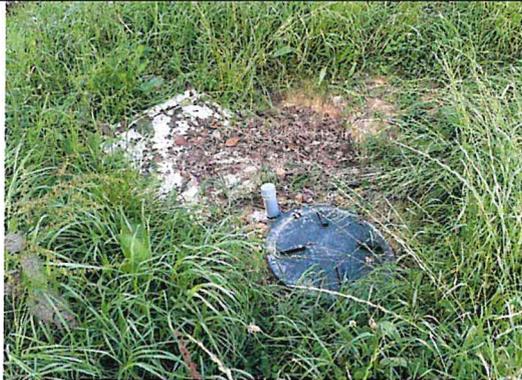
Fotografía n.º 17: Instalación de biodigestor y caja de lodos pegados el uno con el otro (ZONA R14 CONGA DE ALLANGA – UBS N° 1455)

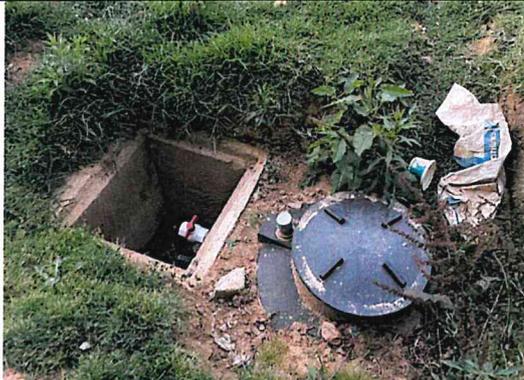
Fotografía n.º 18: Instalación de biodigestor y caja de lodos pegados el uno con el otro (ZONA R15 – RODIOPAMPA – UBS N° 1557)

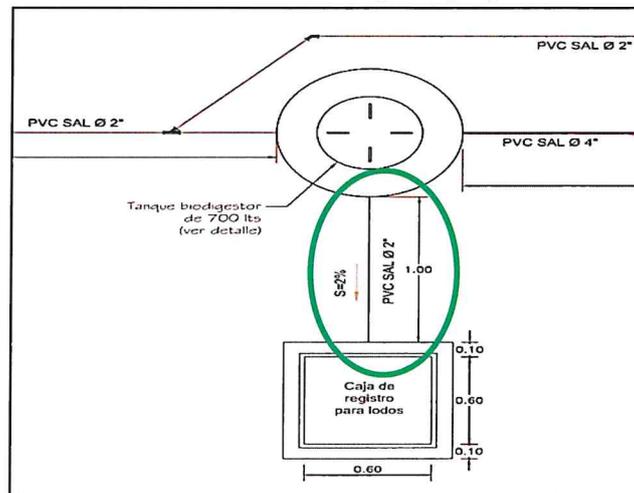
Imagen n.° 2

Detalle de Instalación de Biodigestor y caja de lodos

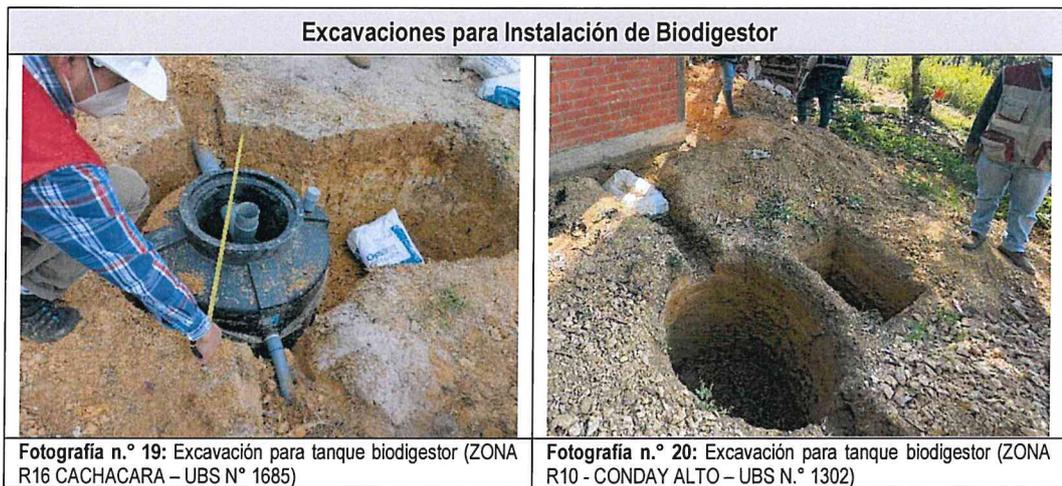
Por otro lado, referente a lo advertido líneas arriba se puede inferir que, respecto a la excavación de terreno para la instalación de los biodigestores, ésta no estaría cumpliendo con el diámetro superior de la excavación, según la planilla de metrados incluida en la valorización de obra n.º 12, ya que dicho cálculo lo realiza con un diámetro superior de excavación de 1,68m. Sin embargo, como se pudo verificar en la inspección a la citada obra, las excavaciones realizadas tenían diámetros de 1,10m a 1,30m y pegadas a la excavación de la caja de lodos, no habiéndose separado más, tal como se muestra en las siguientes fotografías:

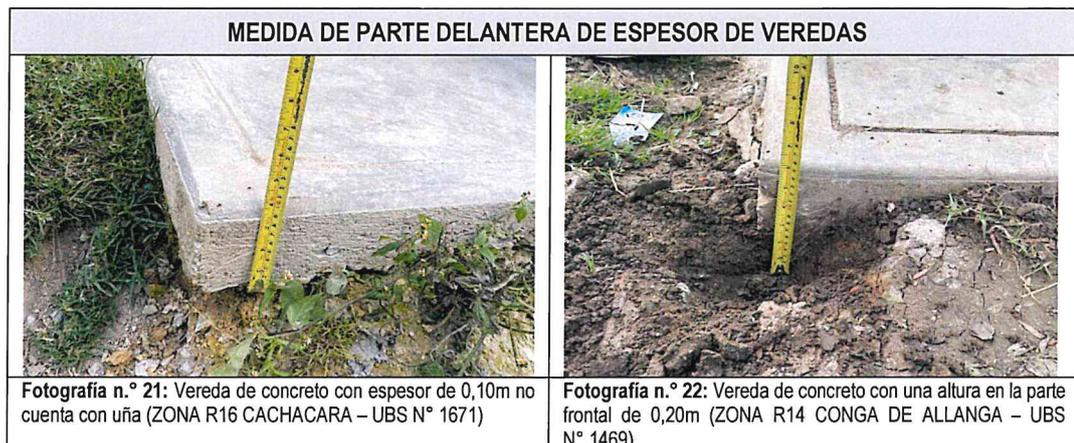
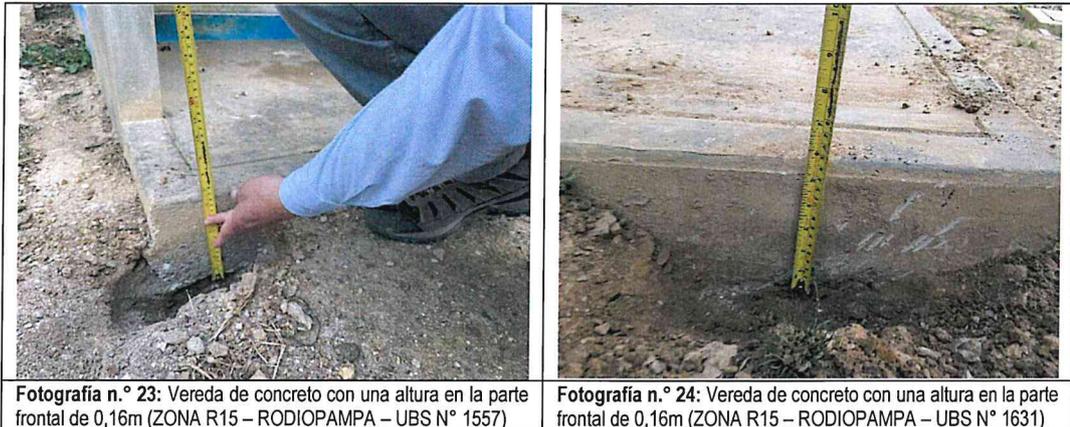
De la visita de inspección realizada a la obra, también se verificó la construcción de veredas que forman parte de los UBS (los cuales fueron seleccionados aleatoriamente en diferentes zonas que contempla el proyecto), verificándose espesores en la parte delantera de la vereda de 10 cm a 20 cm, tal como se muestra en fotografías de los siguientes módulos:

Sin embargo, como se ha podido evidenciar del panel fotográfico precedente, se tienen alturas de la parte delantera de la vereda menores a los 0,30m, pudiendo inferir de que en algunas veredas de las UBS no se estaría cumpliendo con la construcción de uñas, es decir que dicha situación se presente en otros módulos ejecutados por el Contratista afectando con la calidad de la estructura además de que la Entidad efectúe pagos injustificados por cantidades de concreto no colocados.

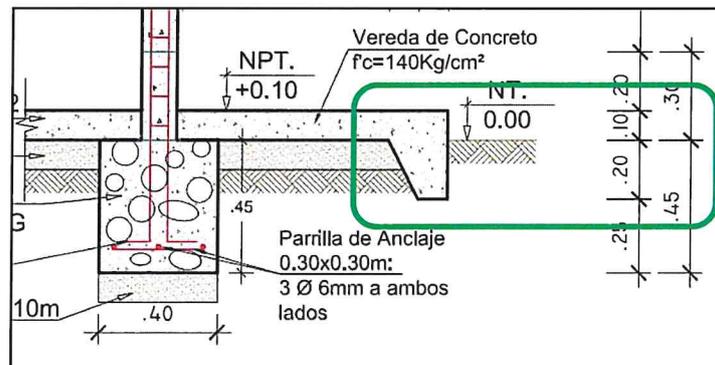
Imagen n.º 4
Detalle de uña en veredas

Al respecto, de la revisión a los planos del expediente técnico con el cual se viene ejecutando la obra, en el "Plano S/N – Módulo SS. HH con arrastre hidráulico – TIPO I", se indica que dicha vereda deberá ser construida con una uña de 0,20m debajo de la losa de 0,10m, sumando una altura total en la parte frontal de la vereda de 0,30m, tal como se muestra en la siguiente imagen:

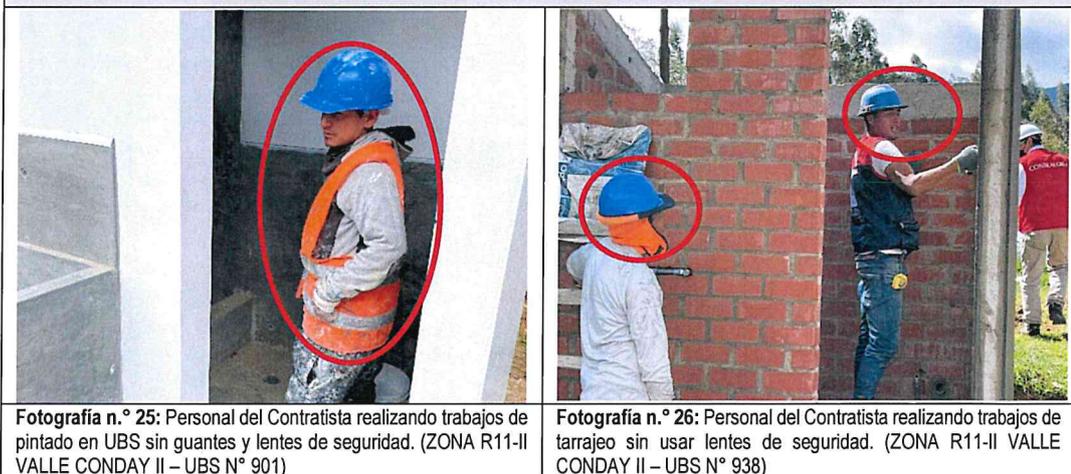
PANEL FOTOGRÁFICO : PERSONAL SIN EPI COMPLETO

Durante la inspección física realizada a la obra, los días 10 y 11 de agosto de 2022¹⁵, se ha evidenciado que el personal del Contratista que viene trabajando en la ejecución de la citada obra, no cuentan con el equipo de protección individual completo; el mismo que no es exigido por el ingeniero especialista en seguridad en obra y la supervisión de obra, tal como se muestra en las siguientes fotografías:

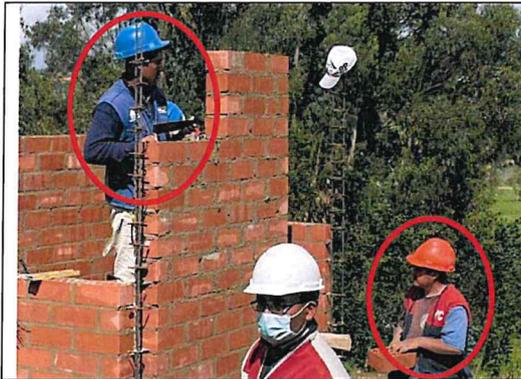
Fotografía n.º 27: Personal del Contratista realizando trabajos de asentado de ladrillo, sin uso de guantes y lentes de seguridad. (ZONA R11-II VALLE CONDAY II – UBS N° 899)

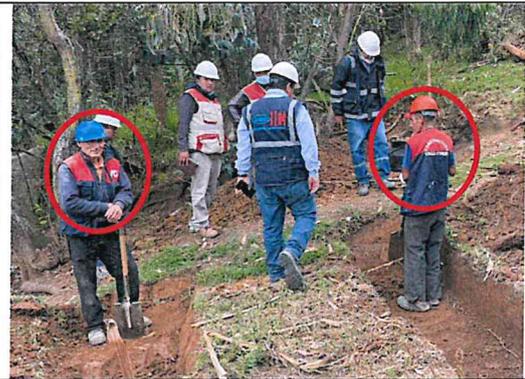
Fotografía n.º 28: Personal obrero realizando trabajos de excavación para zanjas de infiltración, sin usar lentes y guantes de seguridad. (ZONA R11-II VALLE CONDAY II – UBS N° 948)

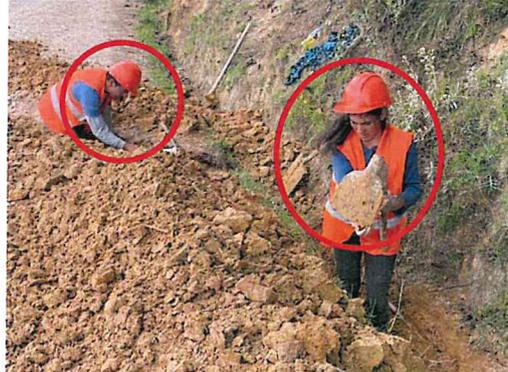
Fotografía n.º 29: Personal obrero realizando trabajos de relleno de zanjas en red de distribución sin contar con lentes y guantes de seguridad. (ZONA R16 CACHACARA)

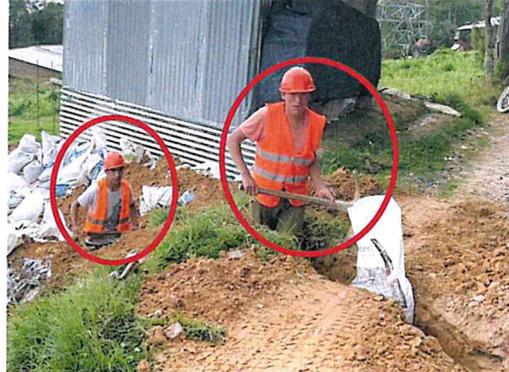
Fotografía n.º 30: Personal obrero realizando trabajos de relleno de zanjas en red de distribución sin contar con lentes y guantes de seguridad. (ZONA R16 CACHACARA)

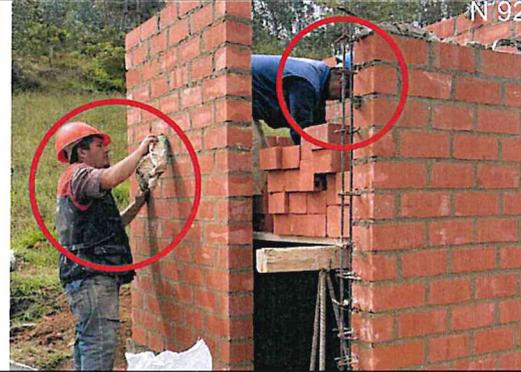
Fotografía n.º 31: Personal del Contratista, realizando trabajos de asentado de ladrillo sin usar lentes y guantes de seguridad (ZONA R11-II VALLE CONDAY II – UBS N°899)

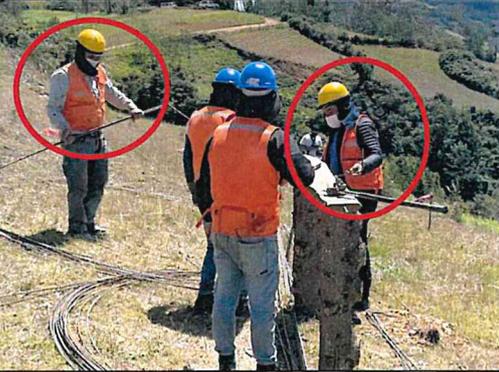
Fotografía n.º 32: Personal del Contratista realizando trabajos de habilitado de acero para reservorio sin utilizar lentes y guantes de seguridad. (ZONA R13 - LA UNION – Reservorio 20m3)

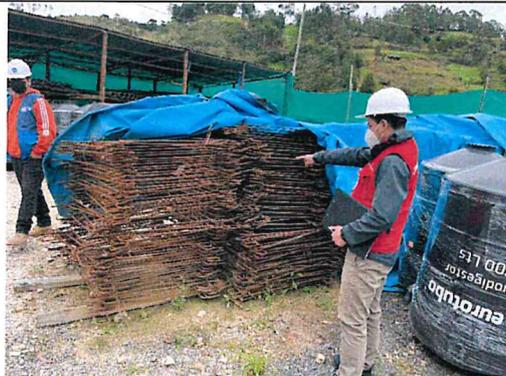
Foto n.º 33: Se verificaron elementos de acero habilitados para las diferentes estructuras del proyecto como son UBS, cámaras rompe presión, entre otros. Se observa que estos se encuentran tapados con plástico, apoyados sobre retazos de maderas, con presencia de óxido en dichos elementos.

Sin embargo, se advierte que el Contratista no está protegiendo y almacenando adecuadamente dicho acero, asimismo los especialistas de calidad del Contratista y supervisión no viene cumpliendo las funciones de velar directa y permanentemente por la correcta conservación de los materiales, al no advertir las deficiencias en su almacenamiento, la cual podría ocasionar afectación a las propiedades físicas del acero corrugado, con el consecuente desmedro en la calidad y vida útil de las estructuras de concreto armado.

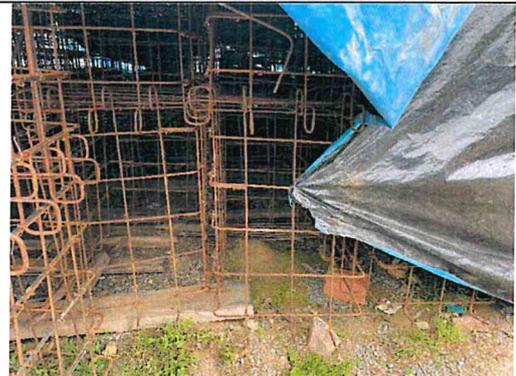
Foto n.º 34: Se verificaron elementos de acero habilitados para las diferentes estructuras del proyecto como son UBS, cámaras rompe presión, entre otros. Se observa que estos se encuentran tapados con plástico, apoyados sobre retazos de maderas, con presencia de óxido en dichos elementos.
