INFORME DE VISITA DE CONTROL
N.º 11155-2022-CG/GRIC-SVC

**“ESTADO ACTUAL DE LA OBRA: MEJORAMIENTO DEL
SERVICIO DE AGUA POTABLE Y ALCANTARILLADO EN LA
CALLE CAJAMARCA DEL DISTRITO DE ICA - PROVINCIA
DE ICA - DEPARTAMENTO DE ICA”**

PERÍODO DE EVALUACIÓN:
DEL 16 DE JUNIO AL 4 DE OCTUBRE DE 2022

ICA, 11 DE OCTUBRE DE 2022

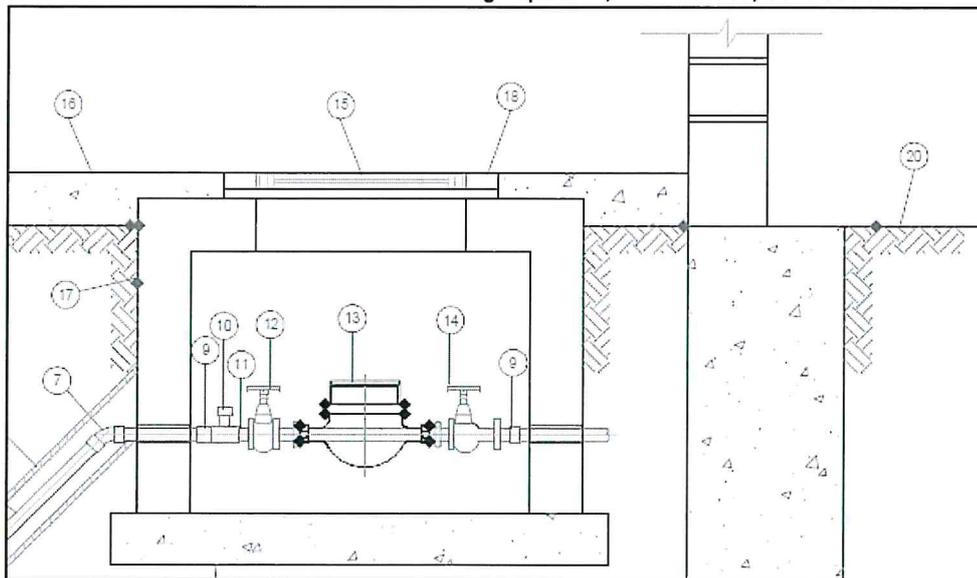
Imagen n.º 1

Detalle de conexión domiciliar de agua potable, lámina D - 03, Sección A-A.

En la imagen se muestra el detalle de las conexiones domiciliarias, teniéndose, entre otros, el numeral 10, cuya leyenda, disponible en la lámina D - 03, señala que las conexiones deben contener válvulas de aire Ø 1/2".

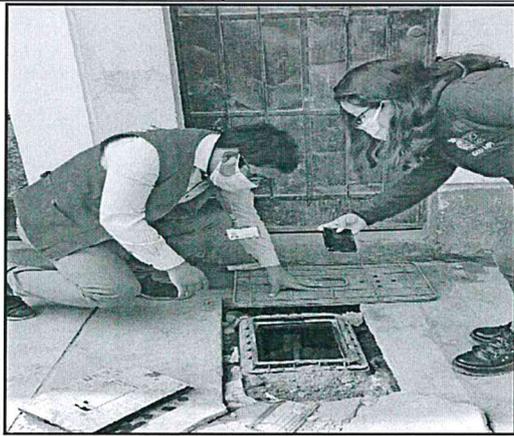
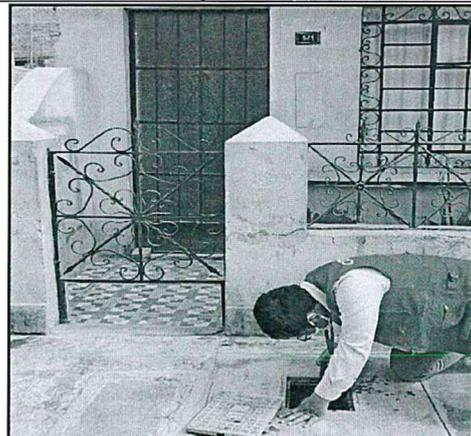
Fotografía n.º 1 Visita de verificación de conexiones domiciliarias, quinta cuadra de la calle Cajamarca.	Fotografía n.º 2 Visita de verificación de conexiones domiciliarias, quinta cuadra de la calle Cajamarca.

De esta manera la comisión de control, realizó la verificación de conexiones domiciliarias de agua potable en la quinta cuadra de la calle Cajamarca, en las 21 viviendas contempladas en el expediente técnico, advirtiéndose que solo dos (2) conexiones contaban con válvula de aire y diecinueve (19) de ellas no contaban con dicha válvula, tal como se muestra a continuación:

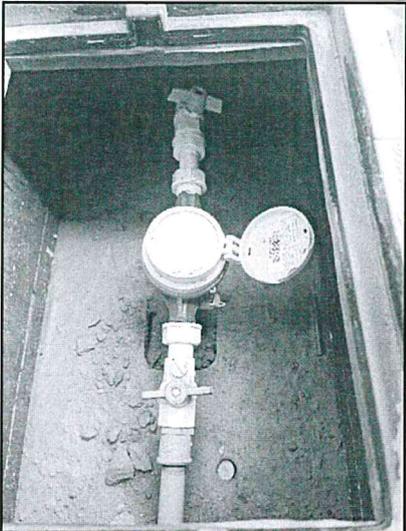
A continuación, se muestra algunas fotografías donde se evidencia que las conexiones domiciliarias de agua potable no contaban con válvula de aire:

<p>Fotografía n.º 3 Conexión domiciliar de agua potable de la vivienda ubicada en calle Cajamarca n.º 512</p>	<p>Fotografía n.º 4 Conexión domiciliar de agua potable de la vivienda ubicada en calle Cajamarca n.º 516</p>

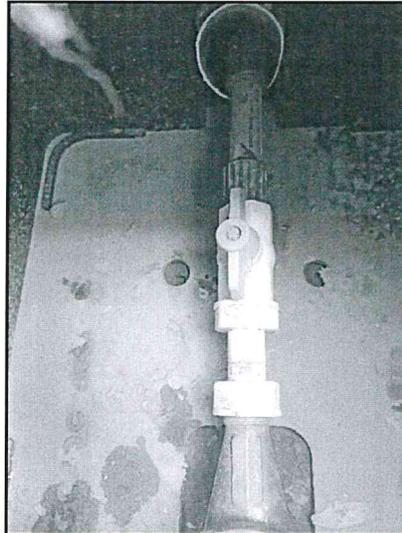
Fotografía n.º 5
Conexión domiciliar de agua potable de la vivienda
ubicada en calle Cajamarca n.º 546

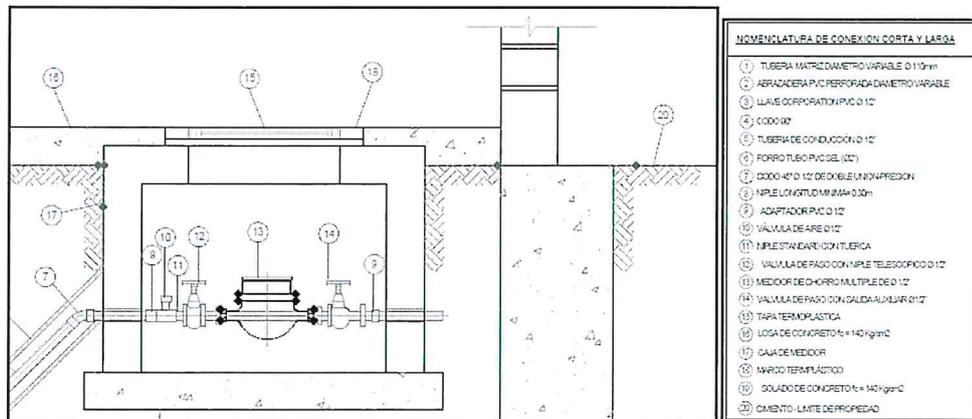
Plano: D - 03_Detalle de conexiones domiciliar agua potable

La situación expuesta podría generar que la entidad pague por trabajos no ejecutados de la obra: "Mejoramiento de servicio de agua potable y alcantarillado en la calle Cajamarca, distrito de Ica, provincia de Ica, departamento de Ica".

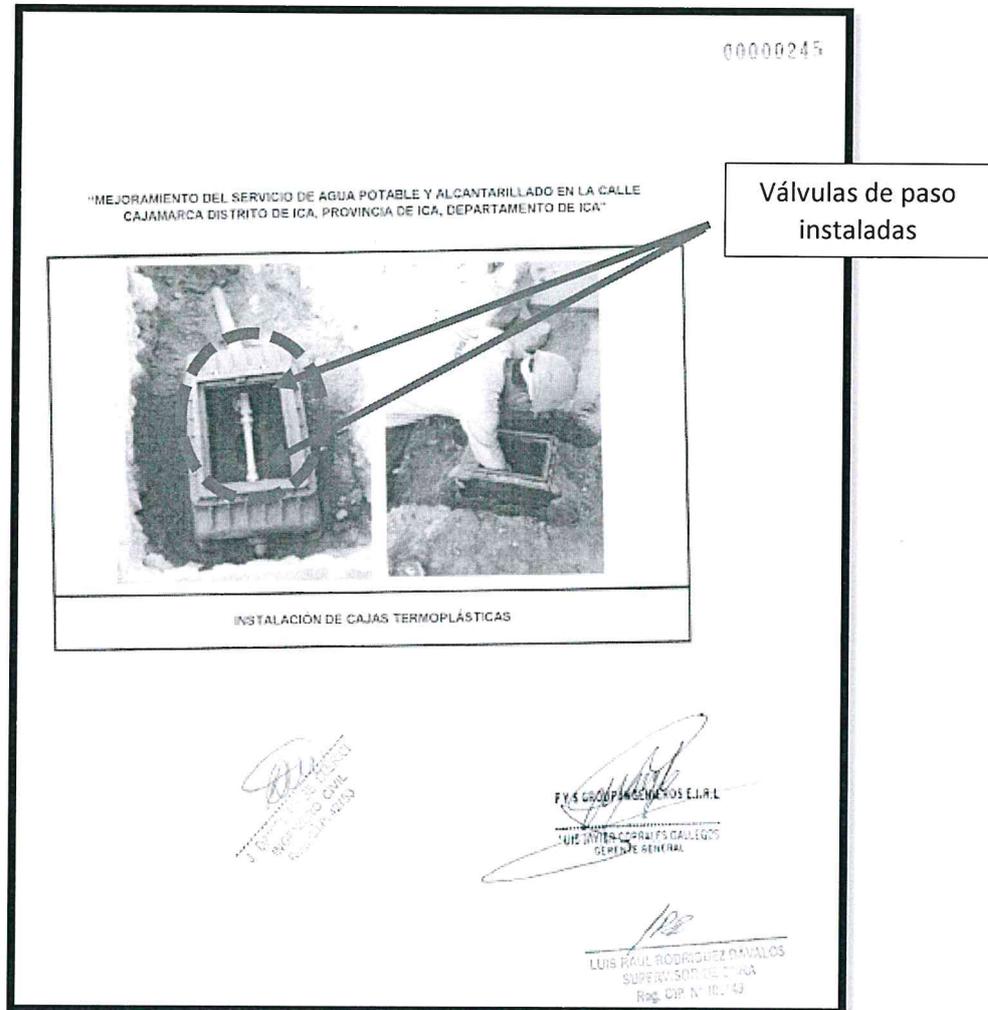
Imagen n.º5
Panel fotográfico adjunto al informe mensual n.º 9 de la supervisión de obra

Dicho material forma parte de la partida 03.03.03 Suministro e instalación de medidores, la cual de acuerdo a los informes de supervisión N°9 y N°14, no fue valorizada en los meses de julio y agosto, sin embargo, se verificó que el informe de supervisión N°9, en el bloque "Panel fotográfico", folio N° 245, contiene una imagen que demuestra que se han instalado dichas válvulas de paso. tal como se muestra en la siguiente imagen:

En ese sentido se advierte que no se ha adjuntado los certificados de calidad en los informes mencionados anteriormente.

Por lo tanto, se advierte que la empresa encargada del servicio de supervisión de obra, no estaría adjuntando en su informe mensual los certificados de calidad, que confirme que todos los materiales utilizados en obra cumplen con las especificaciones de calidad.
