**INFORME DE HITO DE CONTROL**  
**N° 8810-2022-CG/GRSM-SCC**

**OBRA “AMPLIACIÓN DE DEFENSA RIBEREÑA RIO  
HUALLAGA MARGEN IZQUIERDA EN LA LOCALIDAD DE  
PICOTA, PROVINCIA DE PICOTA- SAN MARTÍN”,  
CÓDIGO ÚNICO DE INVERSIONES N° 2285105**

**HITO DE CONTROL N° 2 EJECUCIÓN CONTRACTUAL Y REVISIÓN DE LA  
VALORIZACIÓN N.° 6 DEL MES DE MAYO DE 2022.**

**MOYOBAMBA, 22 DE SETIEMBRE DE 2022**

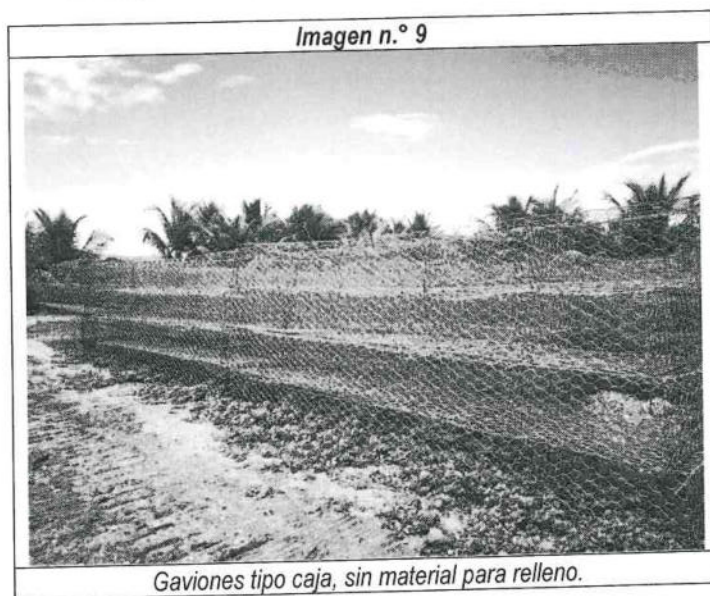
- No se cuenta con material para el relleno de los gaviones (piedra), tal como se muestra en la siguiente imagen:

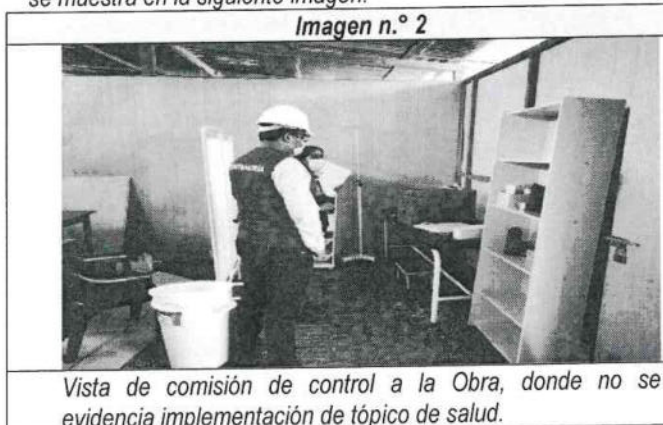
**Imagen n.º 2**

- Inadecuada y falta de implementación del Tópico de Salud del Plan COVID-19, tal como se muestra en la siguiente imagen.

Vista de comisión de control a la Obra, donde no se evidencia implementación de tópico de salud.

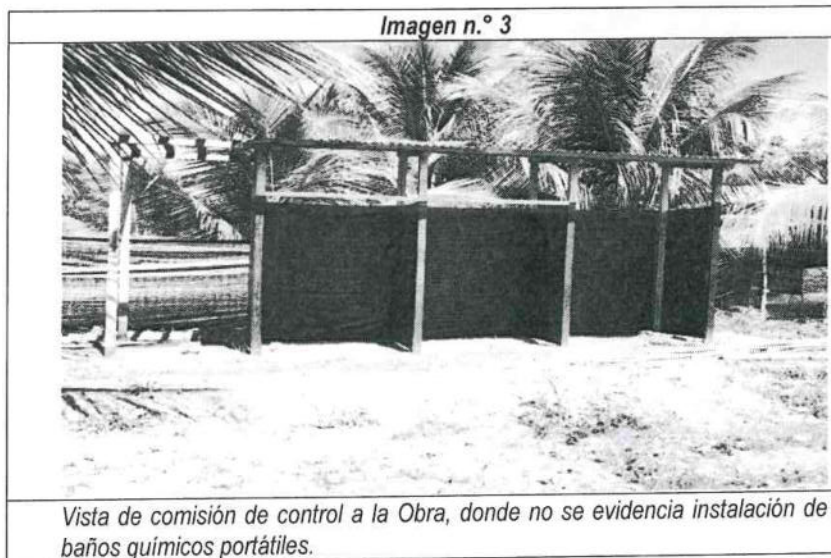
- No se evidencian baños químicos portátiles en la Obra, tal como se muestra en la siguiente imagen:

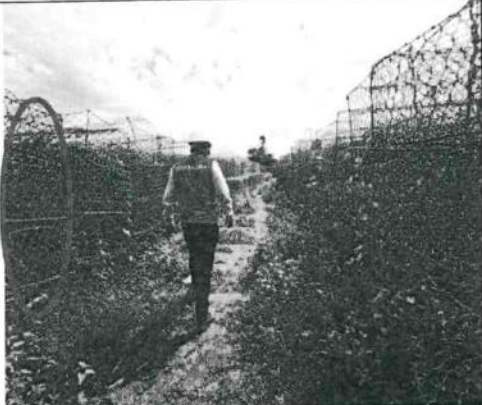
*"se ha constatado armado de las cajas de los gaviones tipo caja con medidas de 1x1x5m y 1x0.5x5m, asimismo estos están apilados presentando malezas. Es de indicar que el trasteo y la costura de estos gaviones no presentan uniformidad (remates de alambres y amarres). Adema, se solicitó en campo las fichas técnicas de las cajas de los gaviones aprobadas por la supervisión, con lo cual se han valorizado insumos, sin obtener respuesta alguna. A continuación se, presentan las la siguientes imágenes dela situación descrita"*

| Imagen n.º 6 | Imagen n.º 7 |
|---|---|
| En la imagen se muestra el apilado de los gaviones tipo caja y estado de abandono (malezas y hierbas) | En la imagen se muestra el trasteo y costura inicial del elemento gavión tipo caja, sin uniformidad. |

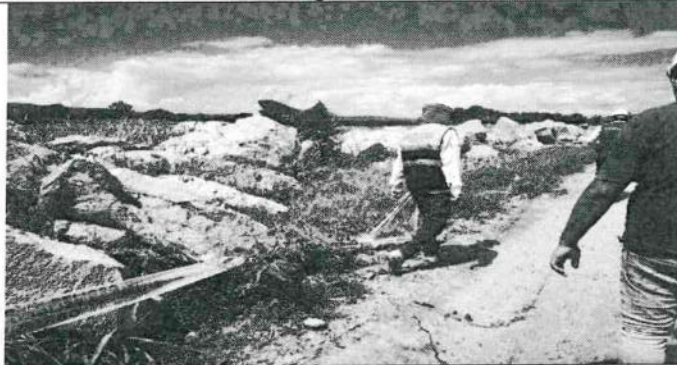
Imagen n.º 10

Señalización inadecuada (solo cuenta con una cinta amarilla y palos de aproximadamente 1.20 m de altura, instalado deficientemente).

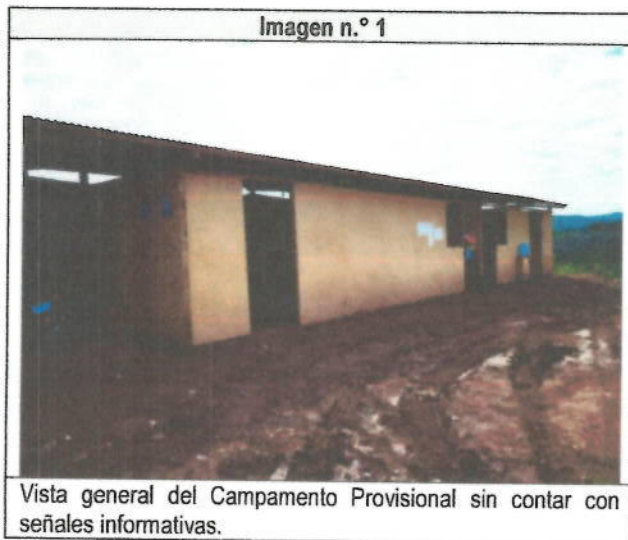
- Inadecuada señalización (preventiva e informativa) en el campamento provisional y en las zonas de trabajo como el área de circulación de personas y maquinaria de la Obra, tal como se muestra en la imagen:

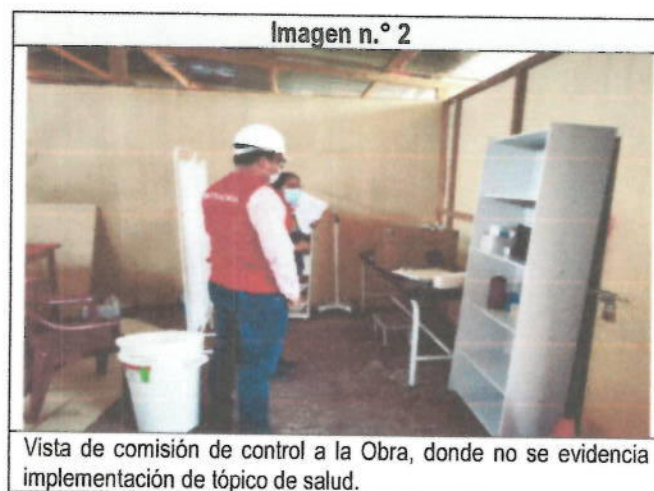
- Inadecuada y falta de implementación del Tópico de Salud del Plan COVID-19, tal como se muestra en la siguiente imagen.

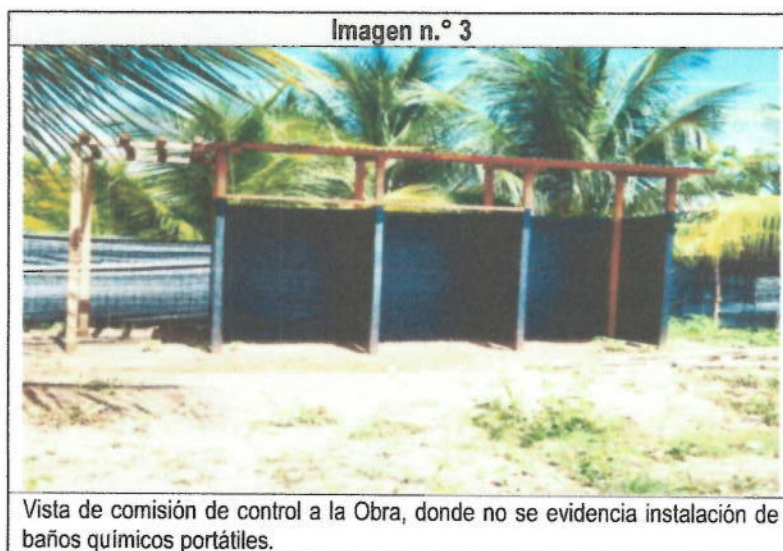
- No se evidencian baños químicos portátiles en la Obra, tal como se muestra en la siguiente imagen:

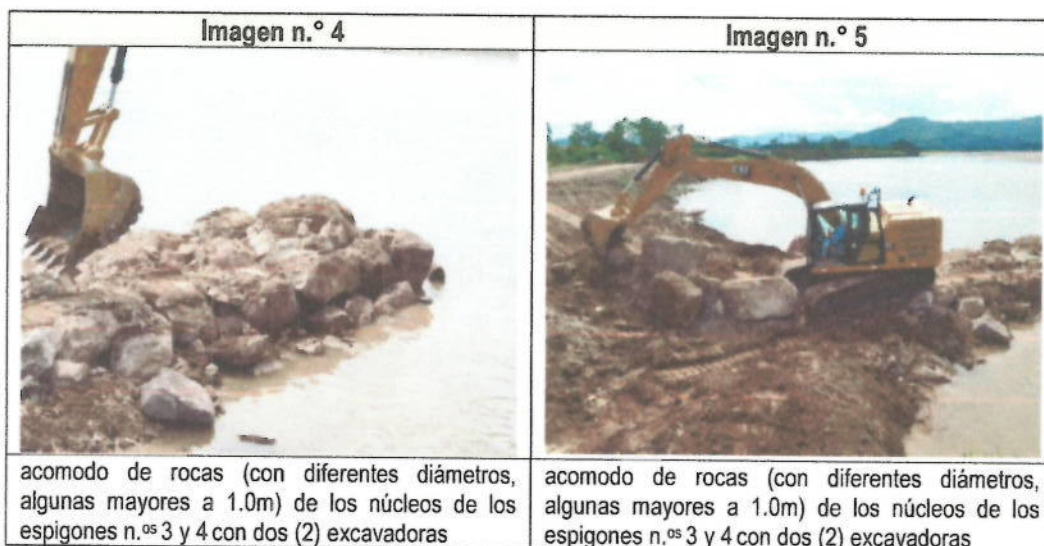
- Se ha evidenciado acomodo de rocas (con diferentes diámetros, algunas mayores a 1.0 m) de los núcleos de los espigones n.ºs 3 y 4 con dos (2) excavadoras y dos (2) volquetes). Es de precisar que el supervisor refiere que no ha realizado ensayos (abrasión, peso específico, entre otros) de las rocas utilizadas para conformación de los espigones, solo basándose hasta la fecha con una muestra de ensayo de la roca realizada por el Contratista. Además, se indica que la roca acopiada para los espigones de la Obra es de tipo areniscas, a las cuales deberán realizarse los ensayos respectivos con la finalidad de determinar la resistencia a la trituration o abrasión, peso específico u otros ensayos. A continuación, se presentan las siguientes imágenes de la situación descrita.

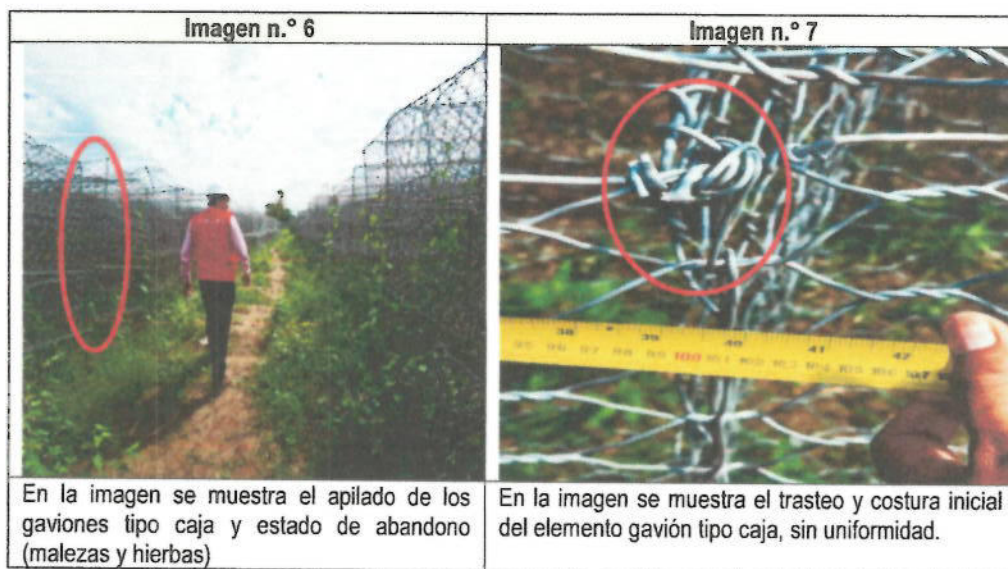
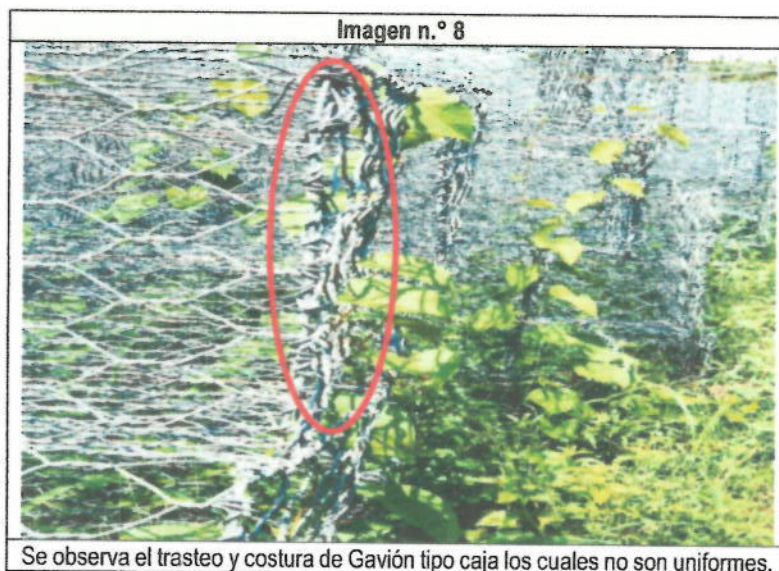
- Se ha constatado armado de las cajas de los gaviones tipo caja con medidas de 1x1x5m y 1x0.5x5m, asimismo estos están apilados presentando malezas. Es de indicar que el trasteo y la costura de estos gaviones no presentan uniformidad (remates de alambres y amarres). Además, se solicitó en campo las fichas técnicas de las cajas de los gaviones aprobadas por la supervisión, con lo cual se han valorizado dichos insumos, sin obtener respuesta alguna. A continuación, se presentan las siguientes imágenes de la situación descrita.

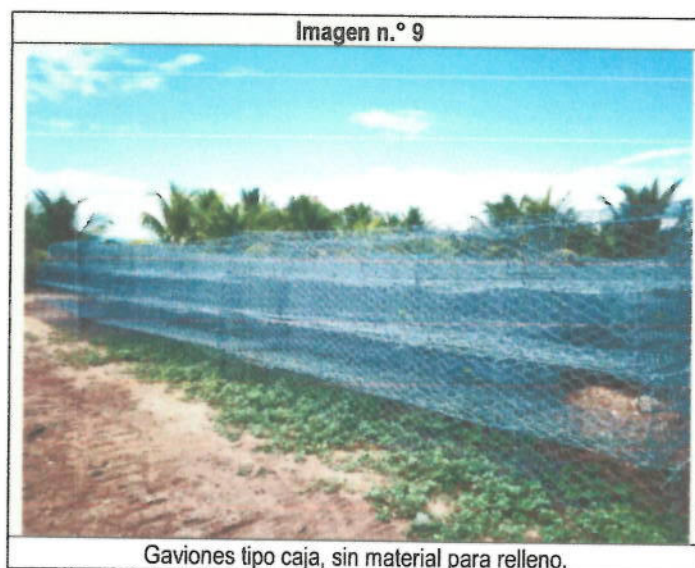
- No se cuenta con material para el relleno de los gaviones (piedra), encontrándose hasta la fecha los gaviones apilados, tal como se muestra en la siguiente imagen:

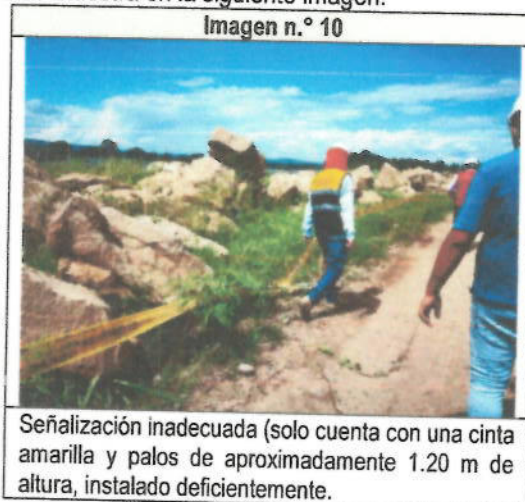
- Señalización inadecuada (solo cuenta con una cinta amarilla y palos de aproximadamente 1.20 m de altura) limitando el área donde se tiene acopiada roca para los espigones, generando riesgos para los transeúntes; tal como se muestra en la siguiente imagen:

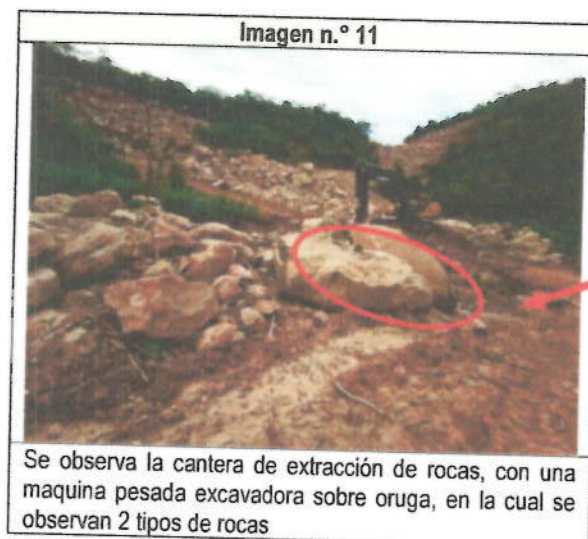
- Se ha constatado una (1) máquina excavadora sobre oruga en la cantera de Roca Pucacaca. Es de precisar que en la cantera de extracción se observan rocas de dos calidades: unas compactas y otras deleznales; debiendo contar las rocas extraídas para los espigones con sus respectivos ensayos de calidad para que puedan ser usadas en los espigones. A continuación, se presentan las siguientes imágenes de la situación descrita.

Rocas de extracción, para los espigones

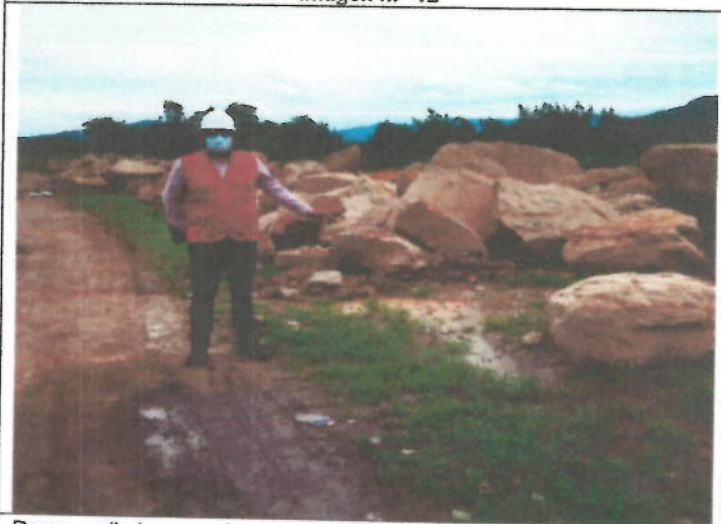
Imagen n.º 12

Rocas apiladas en obra para ser usadas en la conformación de los espigones.
