LA CONTRALORÍA
GENERAL DE LA REPÚBLICA DEL PERÚ

INFORME DE HITO DE CONTROL
N° 22407-2022-CG/GRSM-SCC

OBRA “AMPLIACIÓN Y MEJORAMIENTO DEL SISTEMA DE AGUA POTABLE Y ALCANTARILLADO EN VILLANUEVA - PUCACACA - CHINCHA ALTA - SHIMBILLO - NVO CODO – PICOTA - SANTA ROSILLO - SAN ANTONIO - NUEVA UNIÓN - WINGE CASPIZAPA, PTO RICO Y SAN HILARIÓN, PROVINCIA DE PICOTA -SAN MARTÍN” CON CUI: 2078794.

HITO DE CONTROL N° 1 – REVISIÓN DEL EXPEDIENTE TÉCNICO, EJECUCIÓN CONTRACTUAL Y REVISIÓN DE LA VALORIZACIÓN N° 31 DEL MES DE AGOSTO 2022

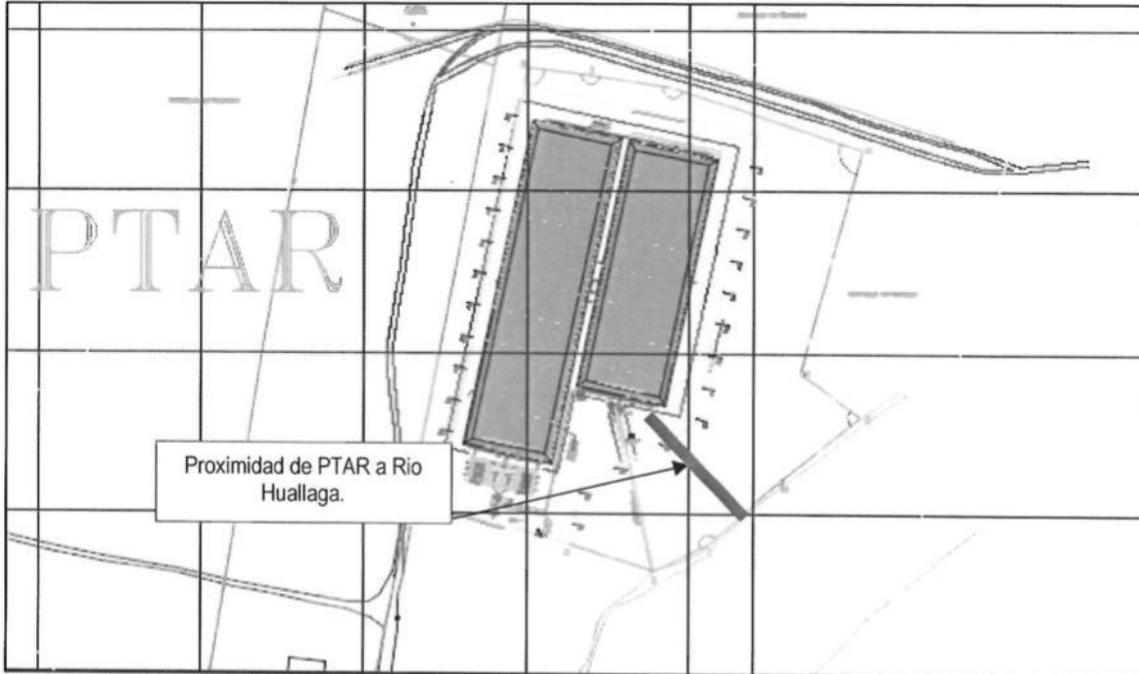
Imagen n.º 15
PTAR Picota.

De la revisión al plano "PTAR – PICOTA Movimiento de Tierras" (Plano MT-07), se ha determinado proximidad entre el río Huallaga y el terreno para la construcción de la PTAR de Picota (Ubicada en la margen izquierda del brazo izquierdo del río); con una distancia aproximada de 85, 00 m aproximadamente; además se corroboró que el expediente técnico no ha analizado posibles erosiones de la ribera de la margen izquierda, además de la determinación de niveles de máximas avenidas del mencionado río, a fin de asegurar un adecuado funcionamiento y/o sostenibilidad en el tiempo de la planta de tratamiento de aguas residuales proyectada.

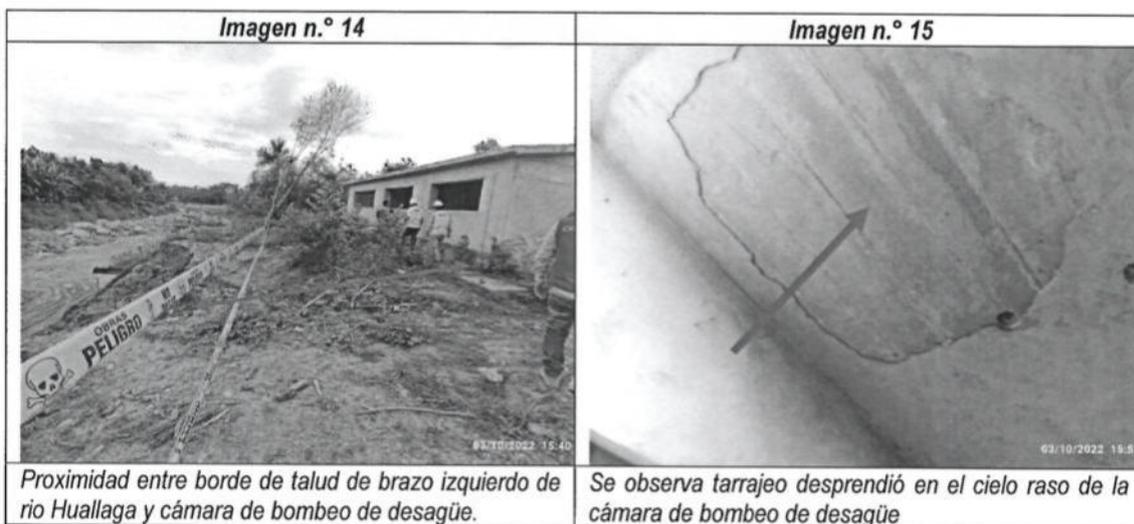
Cámara de bombeo de desagüe (CBD).

- La cámara de bombeo de desagüe de la localidad de Pucacaca se encuentra a 6,00 metros aproximadamente del brazo derecho del río Huallaga, hecho que pone en riesgo la citada estructura, frente a crecidas anómalas (máximas avenidas) del río y/o erosión del talud de la margen izquierda; asimismo, se evidenció en el interior de la estructura, el desprendimiento del tarrajeo del cielo raso. Dichas situaciones advierten el probable riesgo de inundación, funcionamiento y/o operatividad al que estaría expuesta la estructura; asimismo se evidencia la deficiencia de los trabajos realizados.

- La CBD se encuentra a 6.00 metros aproximadamente del borde del brazo izquierdo de río Huallaga.
- Se observó tarrajeo de cielo raso desprendido.

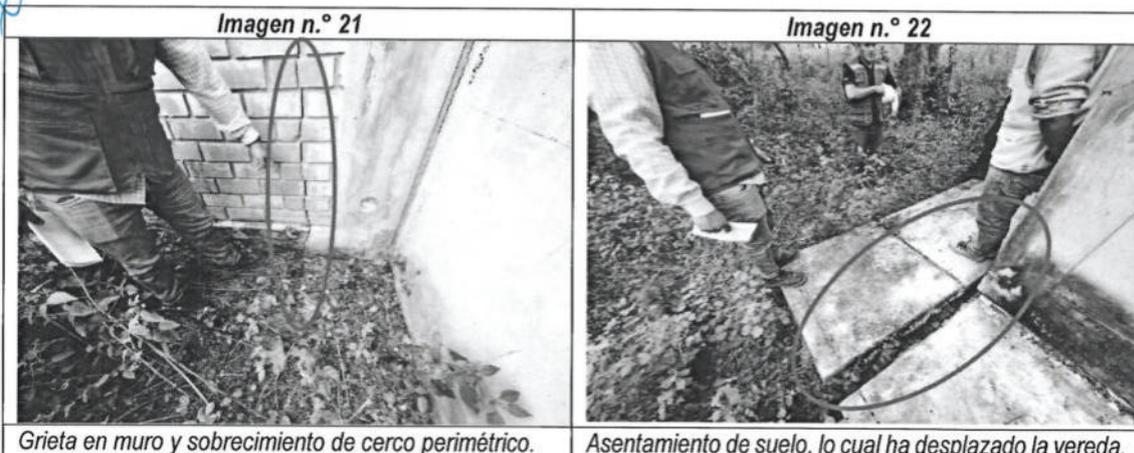
2.3 Chincha Alta - Cámara de Bombeo de Desagüe (CBD).

- Se constató en la cámara de bombeo de Chinchá Alta una grieta en muro y sobrecimiento de cerco perimétrico, además se observó asentamiento de la vereda trasera y lateral de la estructura. Situación que pone en riesgo la estabilidad del cerco perimétrico, además de evidenciarse la deficiencia de los trabajos realizados.

- Se ha constatado grieta en sobrecimiento y muro de ladrillo en la parte posterior del cerco perimétrico de la CBD, debido al asentamiento de suelo; asimismo se observó asentamiento de veredas en la parte posterior y lateral de cerco perimétrico la CBD.

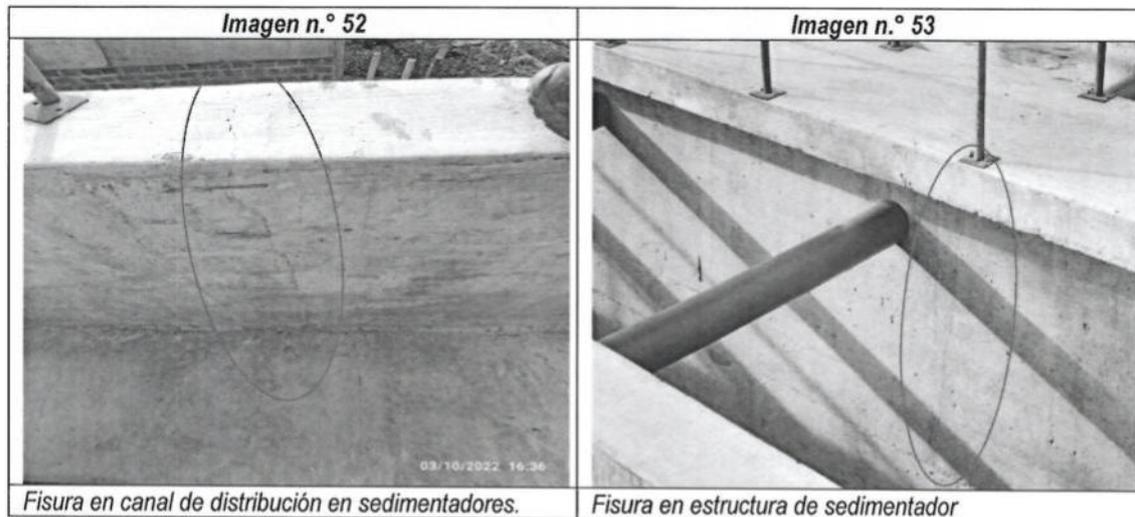
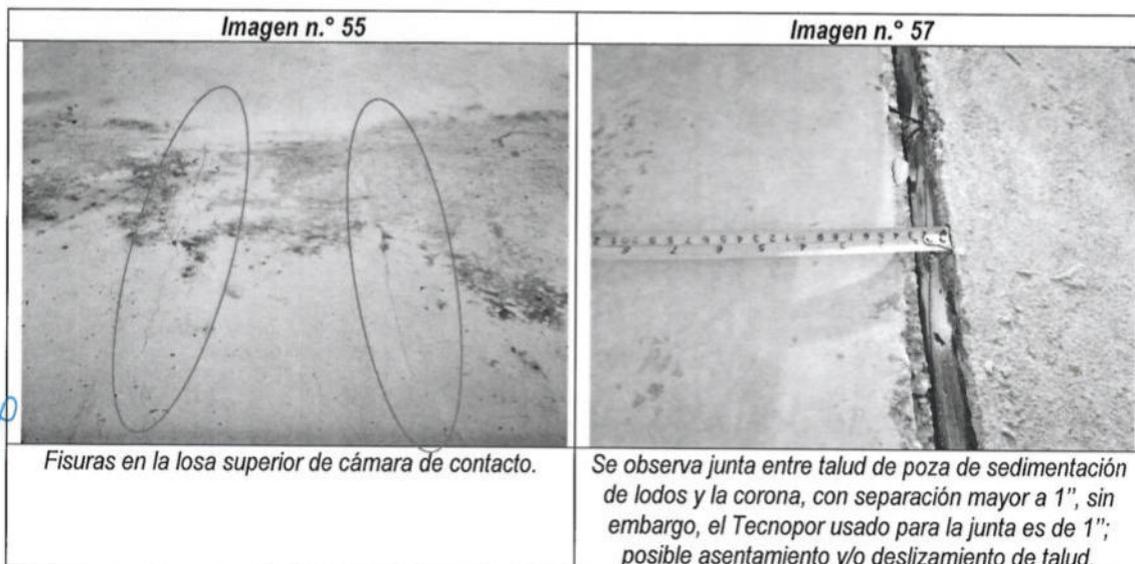
- En la Planta de Tratamiento de Agua Potable (PTAP) ubicada en la localidad de Picota, se constató fisuras en el canal de distribución de los sedimentadores, en estructura de sedimentadores, y en la losa superior de cámara de contacto; además de indicios de asentamiento y/o deslizamiento del talud en poza de sedimentación de lodos. Situación que pone en riesgo la calidad y vida útil de las estructuras, además de evidenciar deficiencias de los trabajos realizados.

- Se constató fisuras en las estructuras de concreto de los sedimentadores (...)
- Se ha constatado una poza de sedimentación de lodo, en la que se observó que la junta entre la corona y el talud de poza tiene una separación mayor a 1", con un ligero desnivel.

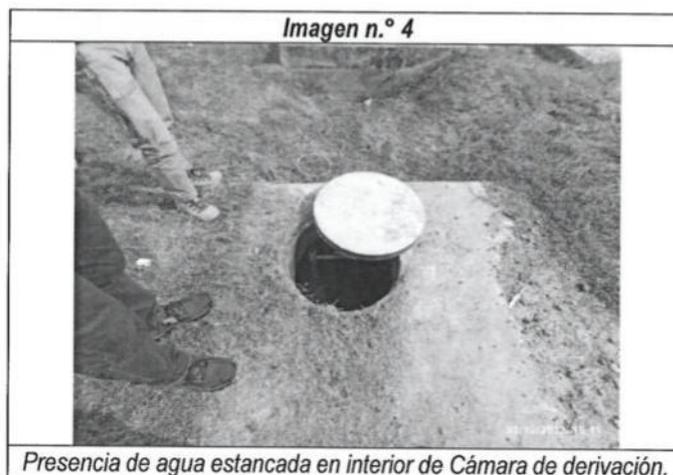
- Se constató que las entradas de inspección de la cámara se encuentran con tapas circulares de concreto que se usa en los buzones.
- (...)

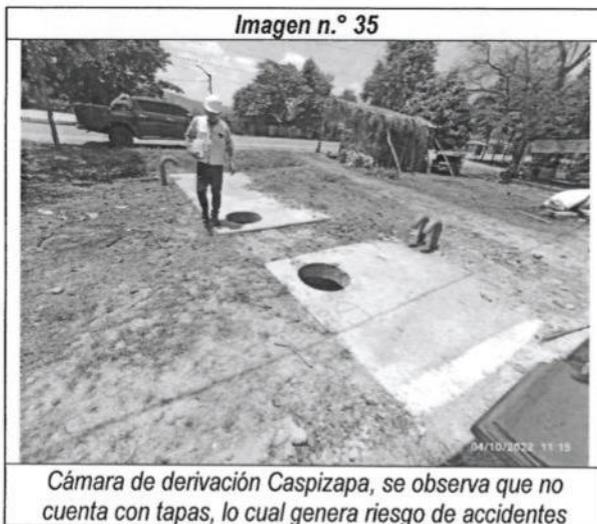
2.5 CASPIZAPA.

- No cuenta con tapas, ni cintas de seguridad (señalización para evitar accidentes), lo cual constituye un peligro a los transeúntes.

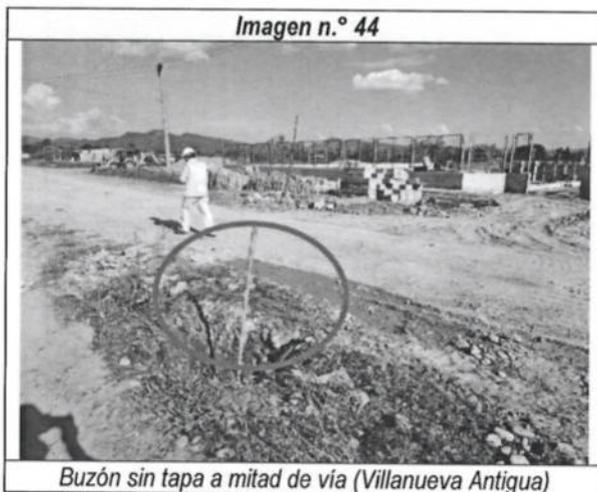
2.7 VILLANUEVA. (...)

- Se evidenció un buzón en mitad de vía que no tiene tapa ni cintas de seguridad; lo que constituye un peligro latente a los transeúntes. (...)

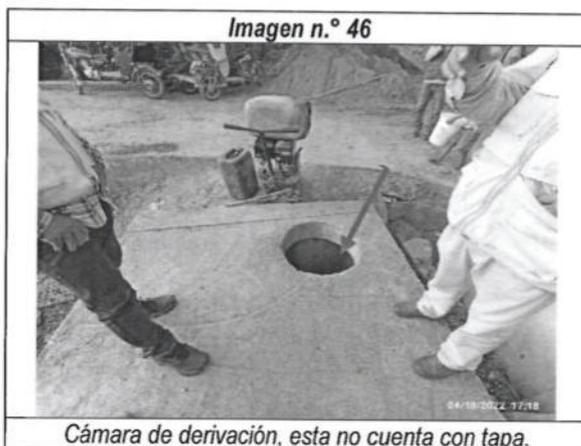
2.9 PUMAHUASI.

- No cuenta con tapas, ni cintas de seguridad, lo cual constituye un peligro a los transeúntes.

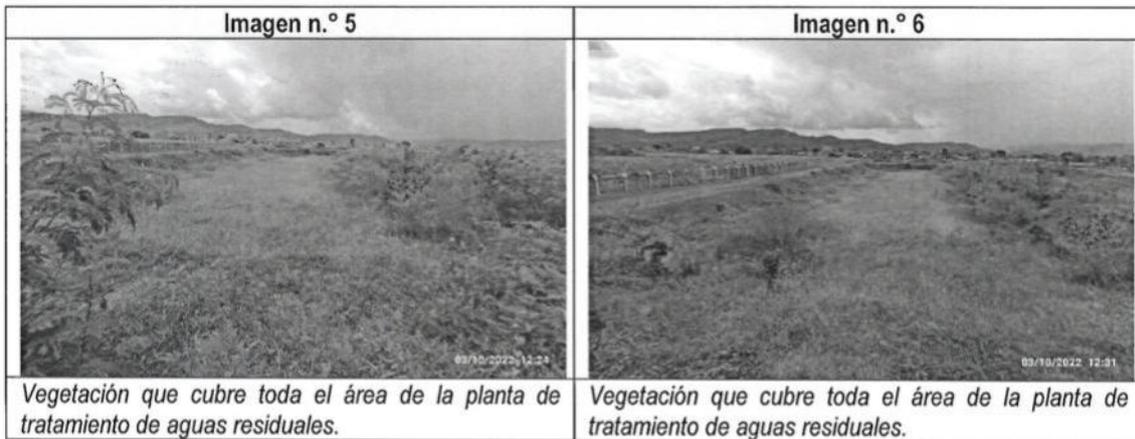
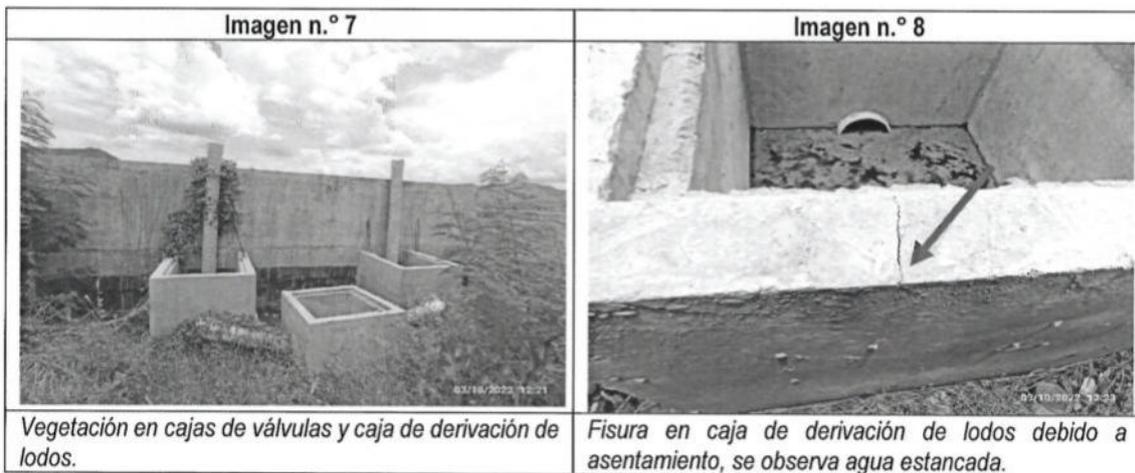
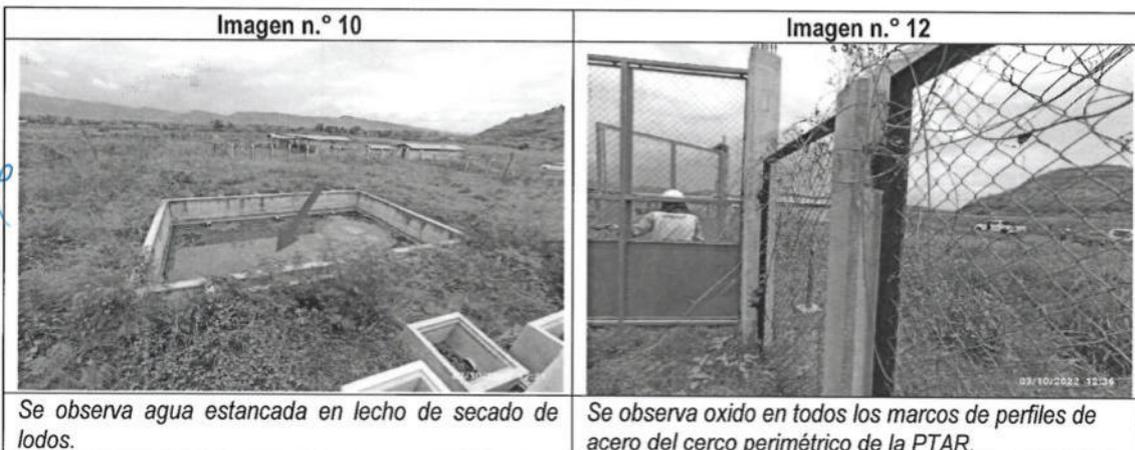
2.2 Localidad de Pucacaca.

- La planta de tratamiento de aguas residuales (PTAR) se encuentra en abandono, constatándose presencia de maleza que cubre toda el área de la PTAR, asimismo se observa presencia de aguas estancadas en lecho de secado, en las cajas de válvulas y en la cámara de derivación de lodos.
(...)
- El marco (los cuadro lados) de perfiles de acero del cerco perimétrico de la PTAR se encuentra oxidado.

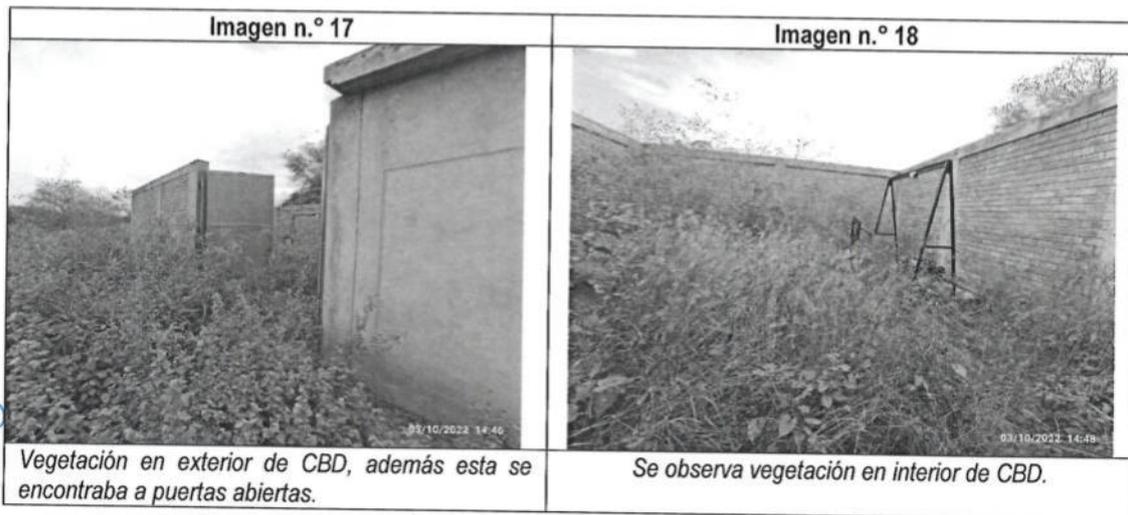
2.3 Chincha Alta - Cámara de Bombeo de Desagüe (CBD).

- Cámara de bombeo se encuentra en abandono (con puerta abierta), con presencia de maleza en el interior y exterior. (...)

- Se observó presencia de válvulas (las cuales solo estaban presentadas) en la salida de cámara húmeda.

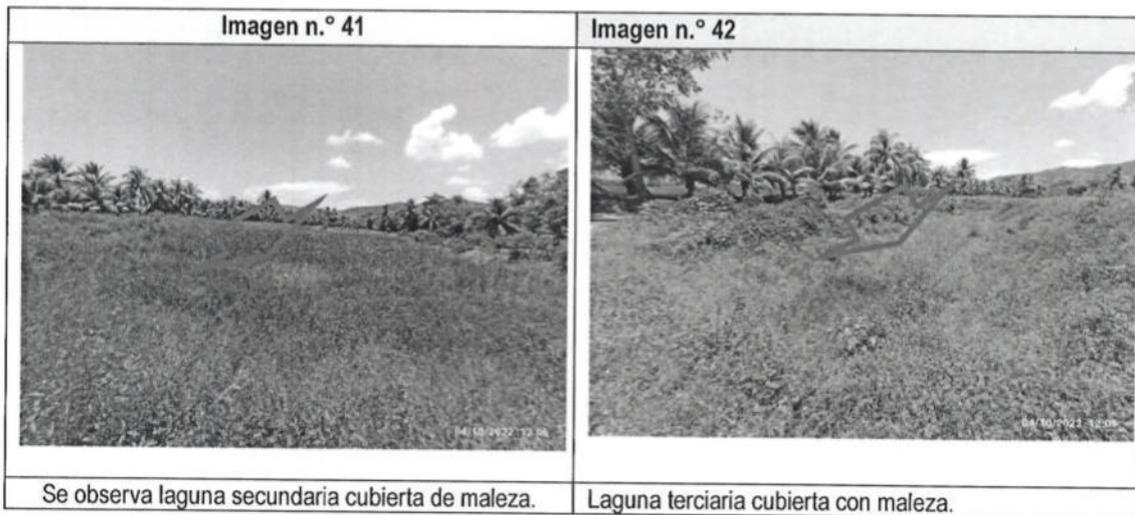
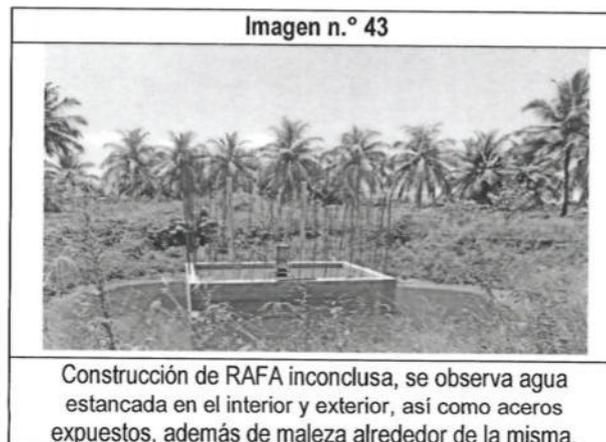
2.6 PUERTO RICO – Planta de Tratamiento de Aguas Residuales (PTAR).

- La PTAR en general, se encuentra en abandono, presentado maleza en las lagunas secundaria y terciaria.
- El RAFA no se encuentra terminado, además se evidenció presencia de agua estancada, y aceros expuestos, además de vegetación alrededor.

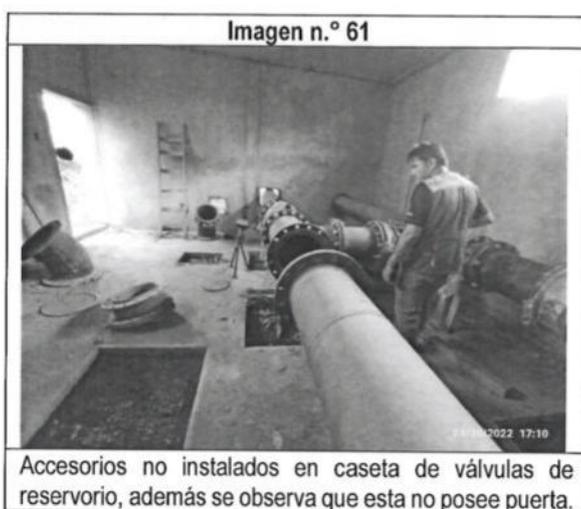
<p>Accesorios sin instalar en interior de caseta de válvulas de reservorio.</p>	<p>Se observa accesorios no instalados en caseta de válvulas; no se observa ventana instalada.</p>

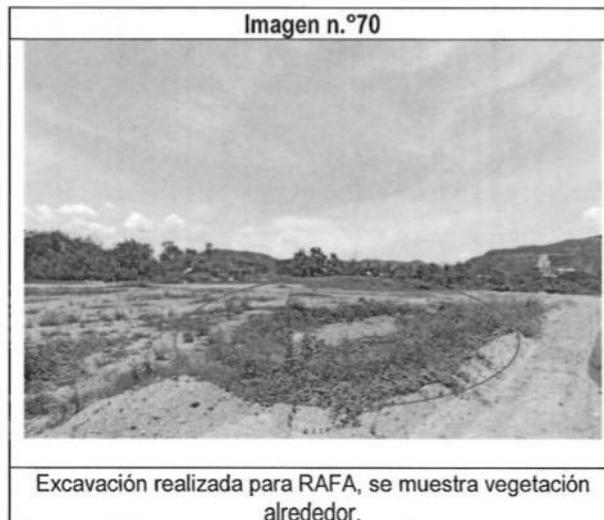
PTAR.

- Se observó trabajos de excavación en lugar donde se construirá la RAFA, este se encuentra cubierta de vegetación.
- No se evidenció trabajos en cámara de bombeo de desagüe, según refiere la supervisión y representante de la entidad, esto se debe a la falta de disponibilidad del terreno en el que se construirá.

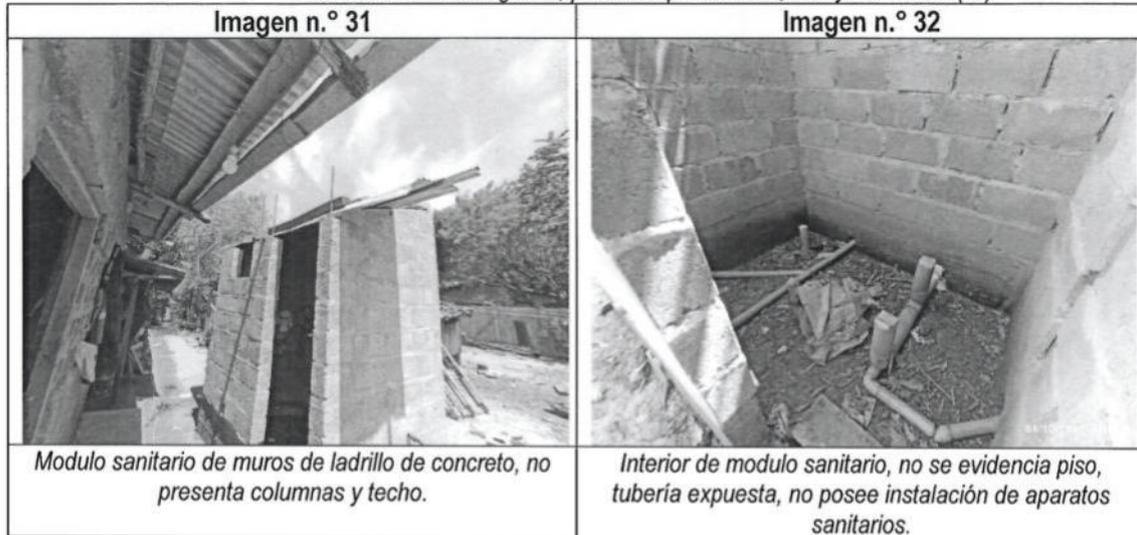
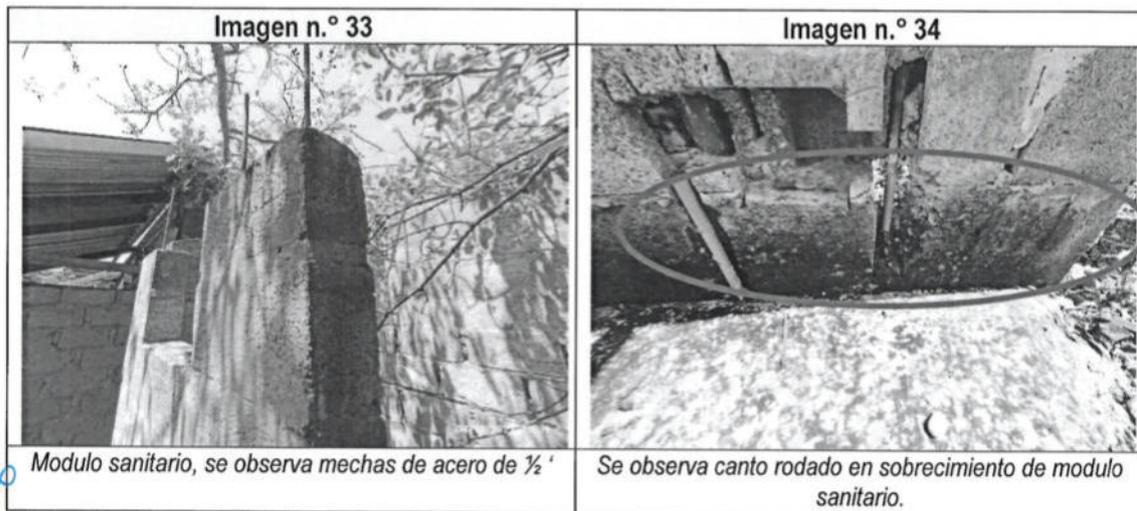
- Se encontró las UBS (...) sin presentar techo.
- No presentan aparatos sanitarios, tarrajeo exterior y/o interior.
- No cuentan con puerta, lavatorios ni pisos.
- No cuentan con biodigestor, pozos de percolación, ni caja de lodos. (...)

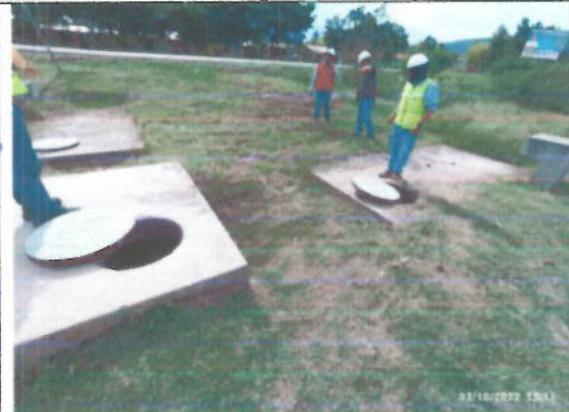
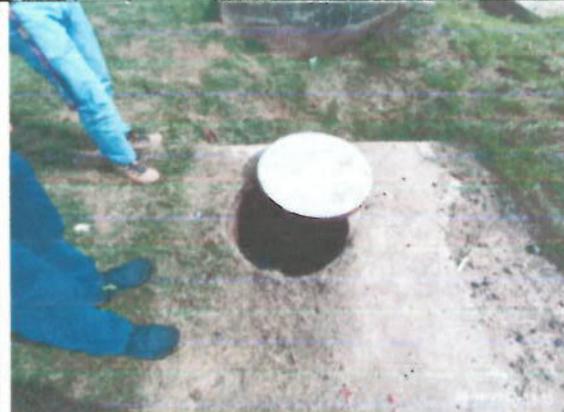
Imagen n.º 3	Imagen n.º 4

Se observa Cámara de Derivación, en las cuales se usaba tapas de buzones para cubrir las entradas de inspección.	Presencia de agua estancada en interior de Cámara de derivación.

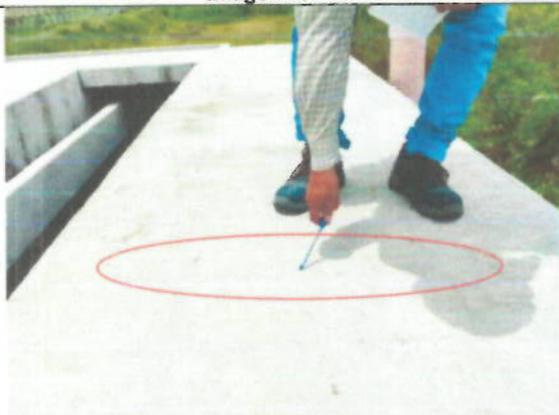
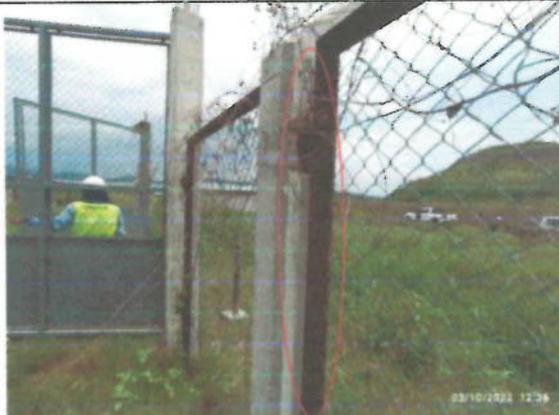
Imagen n.º 11	Imagen n.º 12

Fisura en losa superior de RAFA.	Se observa oxido en todos los marcos de perfiles de acero del cerco perimétrico de la PTAR.

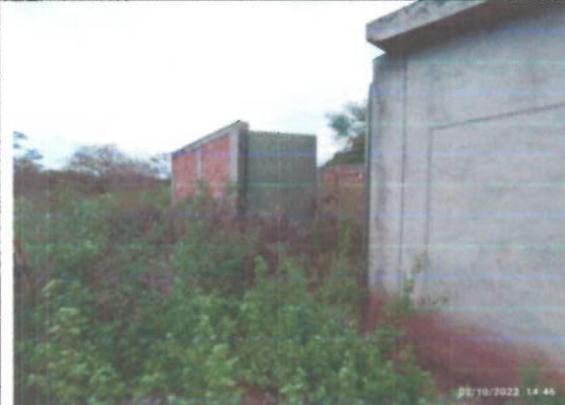
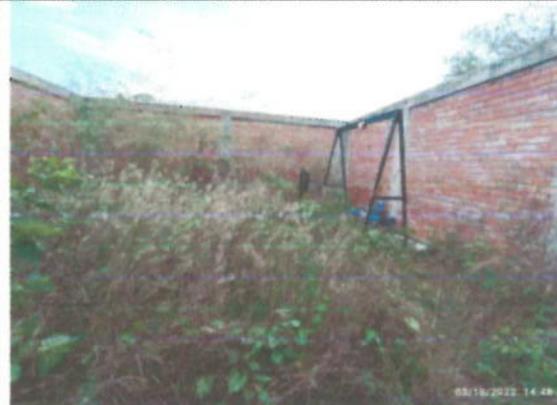
Imagen n.º 17	Imagen n.º 18

- Cámara de bombeo se encuentra en abandono (con puerta abierta), con presencia de maleza en el interior y exterior.
- Se ha constatado grieta en sobrecimiento y muro de ladrillo en la parte posterior del cerco perimétrico de la CBD, debido al asentamiento de suelo; asimismo se observó asentamiento de veredas en la parte posterior y lateral de cerco perimétrico la CDB.
- Se observó presencia de válvulas (las cuales solo estaban presentadas) en la salida de cámara húmeda.
- No se observó grupo electrógeno, tablero de control e instalaciones eléctricas.
- El piso de caseta se encuentra a nivel de concreto simple, no presenta pintura la infraestructura de la CBD.

<p>Vegetación en exterior de CBD, además esta se encontraba a puertas abiertas.</p>	<p>Se observa vegetación en interior de CBD.</p>

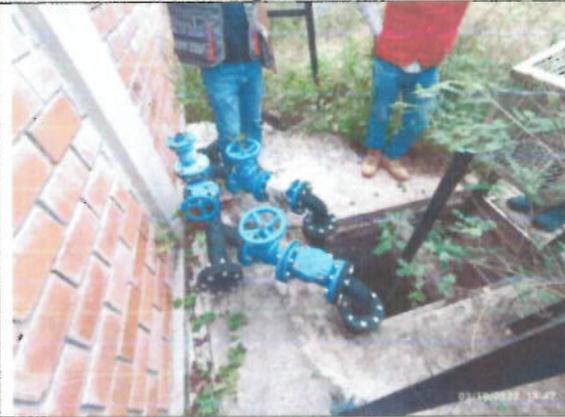
<p>Válvulas en salida de la cámara húmeda.</p>	<p>Imagen n.º 20</p>

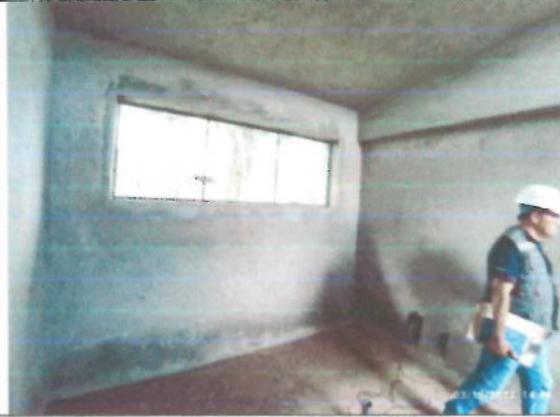
<p>Interior de caseta, sin presencia de equipamientos e instalaciones eléctricas.</p>
<p>Imagen n.º 21</p>

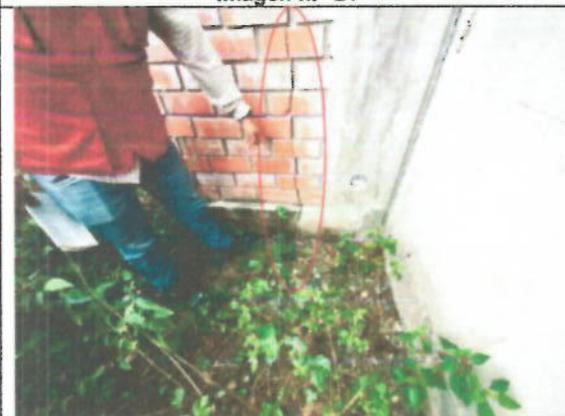
<p>Grieta en muro y sobrecimiento de cerco perimétrico.</p>	<p>Imagen n.º 22</p>

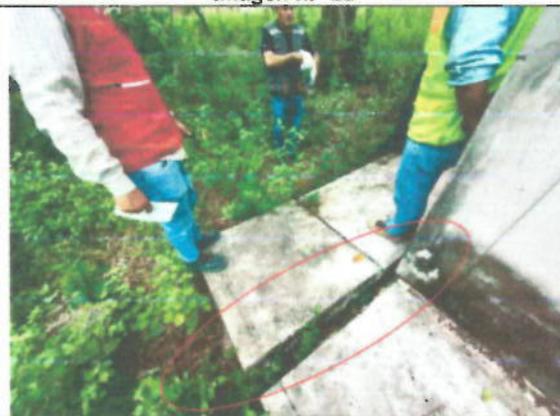
<p>Asentamiento de suelo, lo cual ha desplazado la vereda.</p>

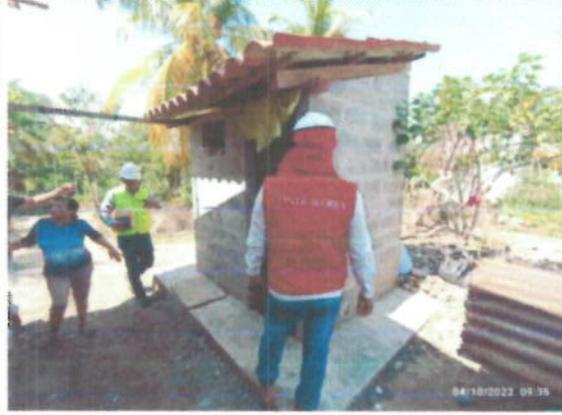
<p>Modulo sanitario, no cuenta con lavatorio, se evidencia muros de ladrillo de concreto.</p>	<p>Imagen n.º 24</p>

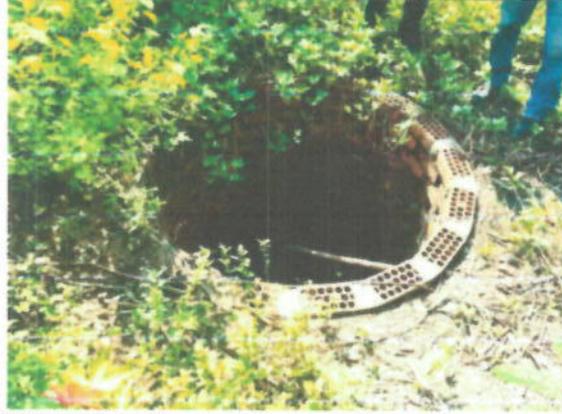
<p>Pozo percolador sin tapa, con presencia de maleza y agua estancada en su interior; no presenta cintas de seguridad (señalización).</p>	<p>Imagen n.º 26</p>

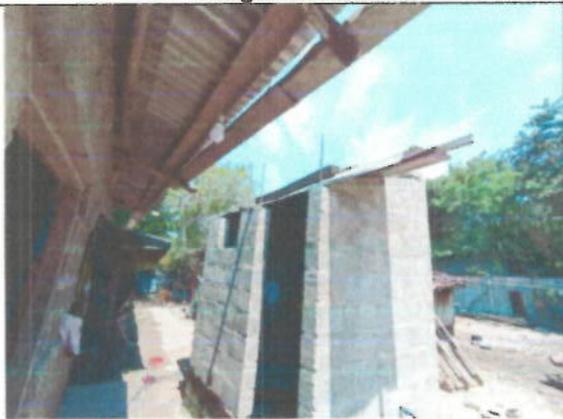
<p>Modulo sanitario de muros de ladrillo de concreto, no presenta columnas y techo.</p>	<p>Imagen n.º 32</p>

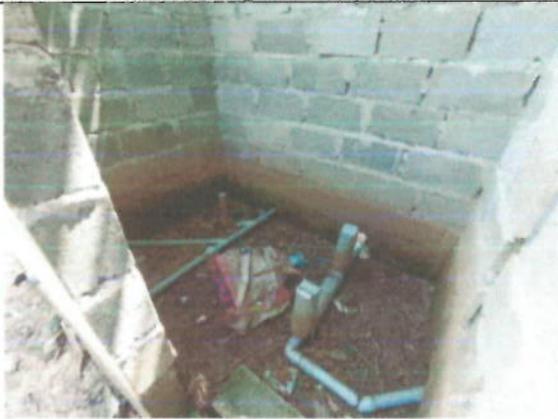
<p>Interior de modulo sanitario, no se evidencia piso, tubería expuesta, no posee instalación de aparatos sanitarios.</p>
<p>Imagen n.º 33</p>

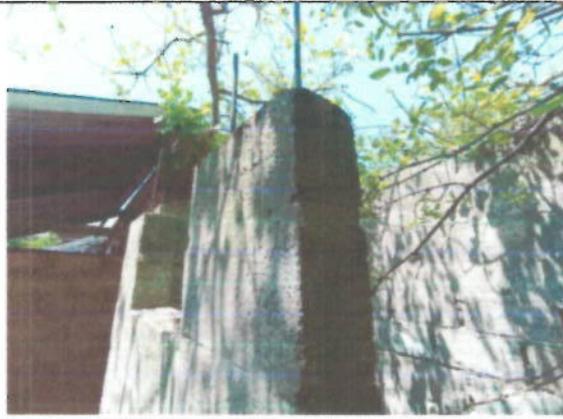
<p>Modulo sanitario, se observa mechas de acero de 1/2 "</p>	<p>Imagen n.º 34</p>

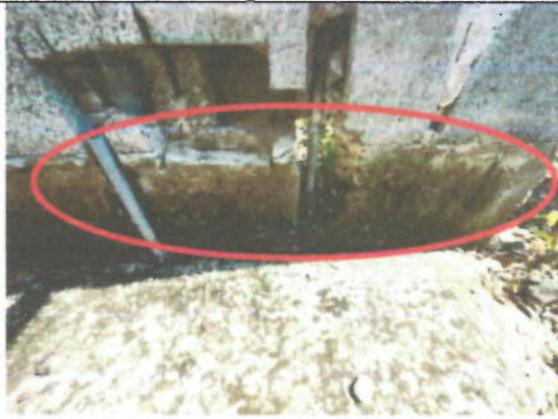
<p>Se observa canto rodado en sobrecimiento de modulo sanitario.</p>

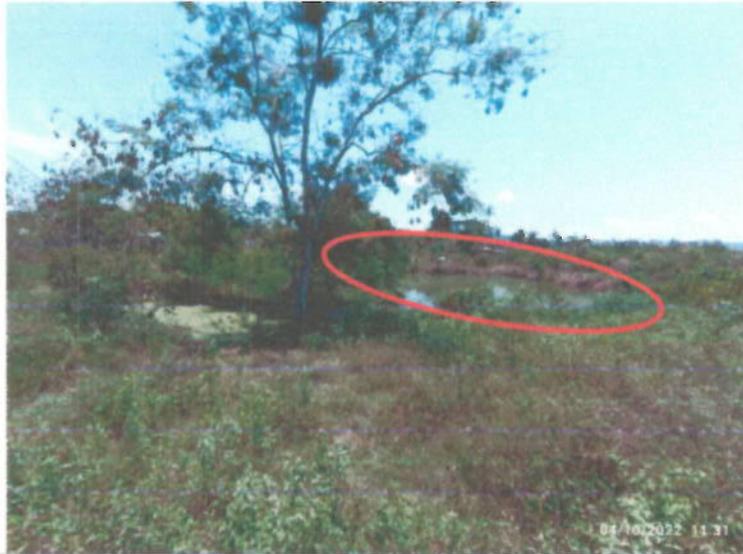
Imagen n.º 39

Se evidencia presencia de aguas servidas en lugar donde está proyectada la construcción de laguna secundaria, estas aguas provienen de la red de alcantarillado que hace uso la población de la localidad.

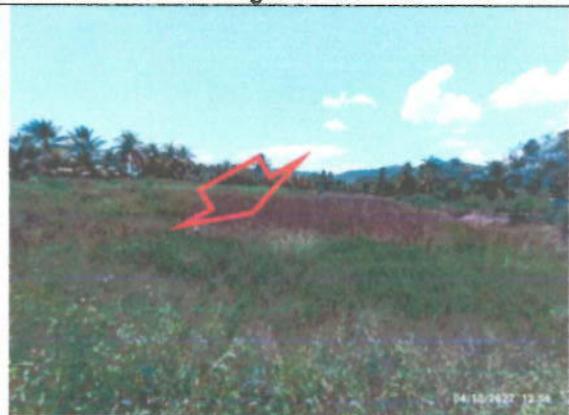
Imagen n.º 41

Se observa laguna secundaria cubierta de maleza.

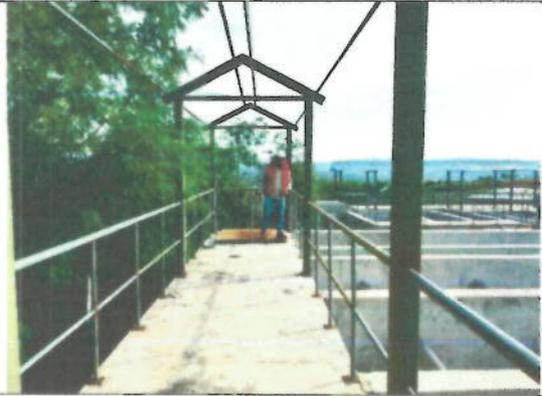
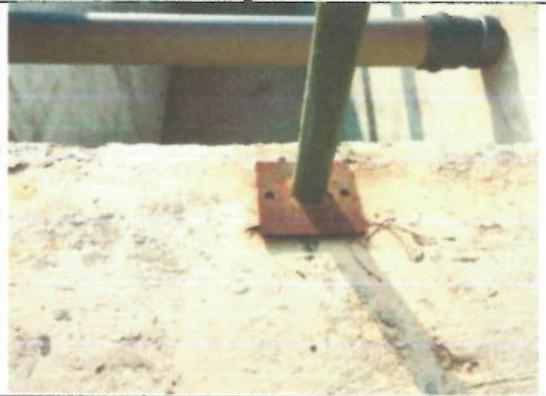
- Se constató en general que las bases de las barandas no se encuentran ancladas completamente a las estructuras de concreto de la PTAP; asimismo, se observó presencia de óxido y soldaduras deficientes en dichas barandas.
- Se constató fisuras en las estructuras de concreto de los sedimentadores
- Agua estancada en filtros
- Fisuras en losa superior de cámara de contacto
- Se ha constatado una poza de sedimentación de lodo, en la que se observó que la junta entre la corona y el talud de poza tiene una separación mayor a 1", con un ligero desnivel.

<p>Barandas instaladas deficiente en la estructura de sedimentadores.</p>	<p>Baranda no anclada a estructura de concreto, se observa presencia de óxido.</p>

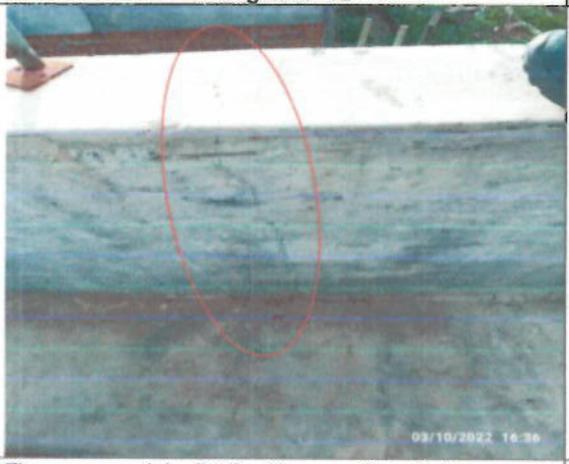
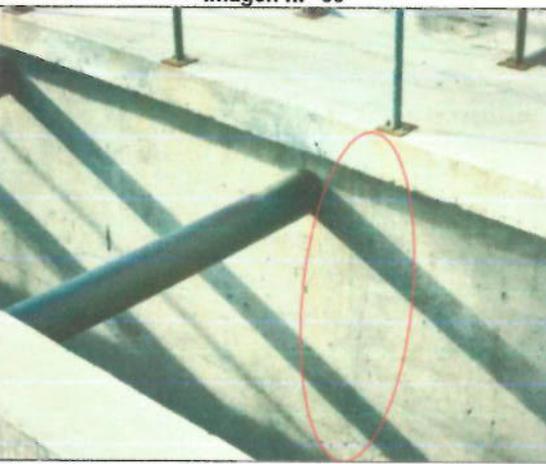
<p>Fisura en canal de distribución en sedimentadores.</p>	<p>Fisura en estructura de sedimentador</p>

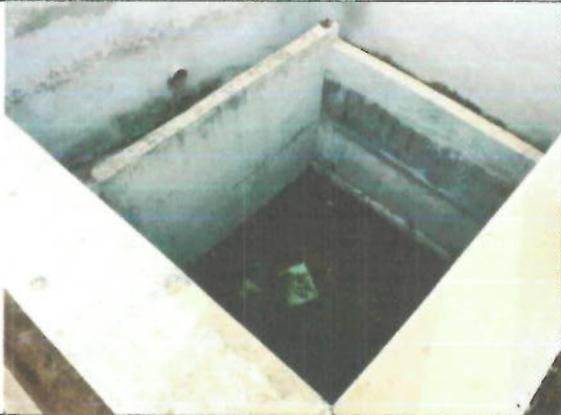
<p>Imagen n.º 54</p>

<p>Se observa agua estancada en los filtros.</p>	<p>Imagen n.º 55</p>

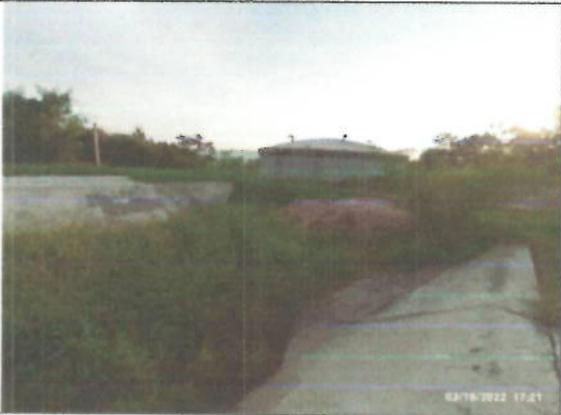
<p>Se observa maleza en el interior de poza de sedimentación de lodos.</p>	<p>Imagen n.º 57</p>

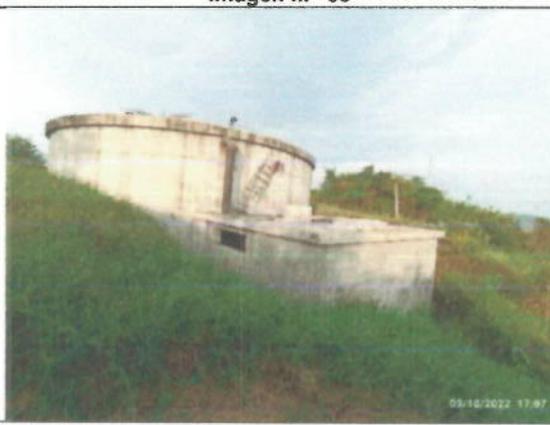
<p>Imagen n.º 58</p>

<p>Vista exterior de reservorio de 900m3 y caseta de válvulas.</p>	<p>Imagen n.º 59</p>

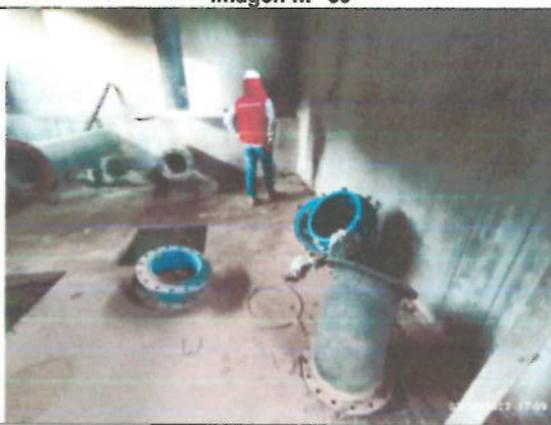
<p>Accesorios sin instalar en interior de caseta de válvulas de reservorio.</p>
---	---

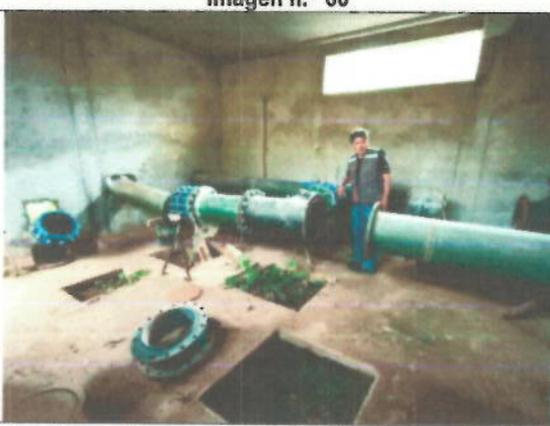
<p>Imagen n.º 60</p>

<p>Se observa accesorios no instalados en caseta de válvulas; no se observa ventana instalada.</p>	<p>Imagen n.º 61</p>

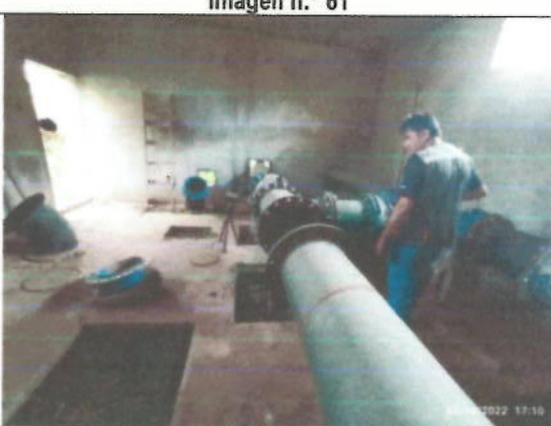
<p>Accesorios no instalados en caseta de válvulas de reservorio, además se observa que esta no posee puerta.</p>
--	---

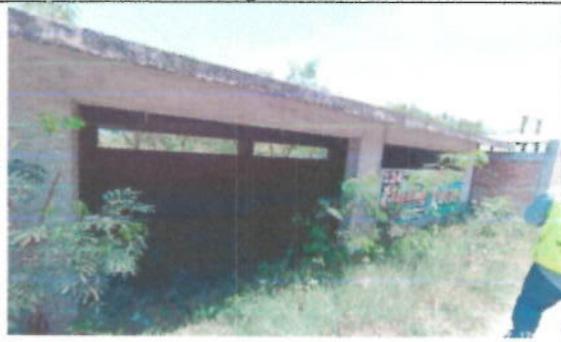
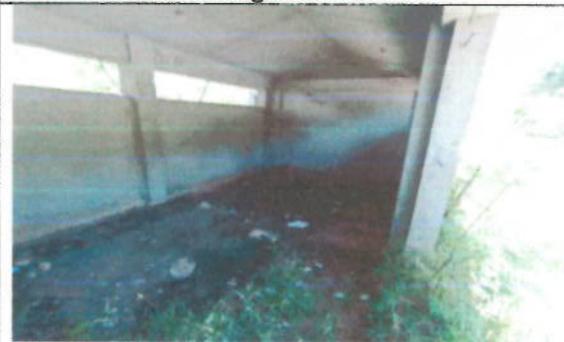
Imagen n.º 71	Imagen n.º 72

- La estación de bombeo se encuentra a nivel de estructuras y tarrajeo.
- No cuenta con piso, puertas y ventanas; así también, no posee equipamientos e instalaciones eléctricas.
- No se constató trabajos que hayan sido realizados en la captación y línea de impulsión, hecho que fue corroborado por representante de la entidad y por parte de la supervisión, indicando que dichos trabajos no han sido ejecutados.

<p>Estancación de bombeo, no se observa puerta ni ventanas, se observa malezas en el exterior.</p>	<p>Interior de estación de bombeo, la cual no cuenta con equipamiento, instalaciones eléctricas, se observa malezas en su interior.</p>

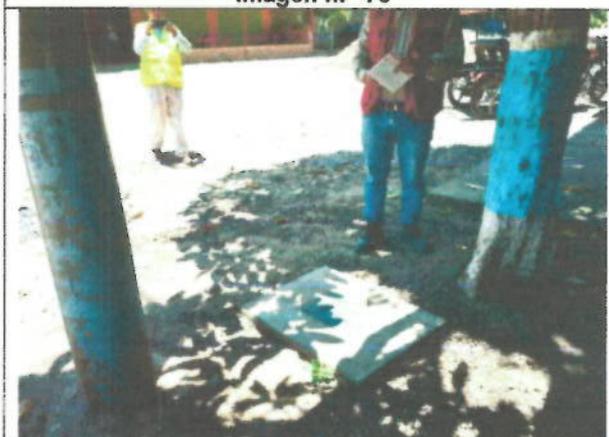
Imagen n.º 75

Caja de conexión de agua domiciliaria la cual no presenta micromedidor
