INFORME DE HITO DE CONTROL
N° 3807-2022-CG/GRAY-SCC

**“MEJORAMIENTO Y CREACIÓN DEL SISTEMA DRENAJE
PLUVIAL DE LA AV. CARMEN ALTO, AV. PERÚ Y JR.
CANGALLO, DISTRITO DE CARMEN ALTO - HUAMANGA -
AYACUCHO”**

HITO DE CONTROL N° 04 – CULMINACIÓN DE LA OBRA

**PERÍODO DE EVALUACIÓN DEL HITO DE CONTROL:
DEL 7 AL 13 DE JUNIO DE 2022**

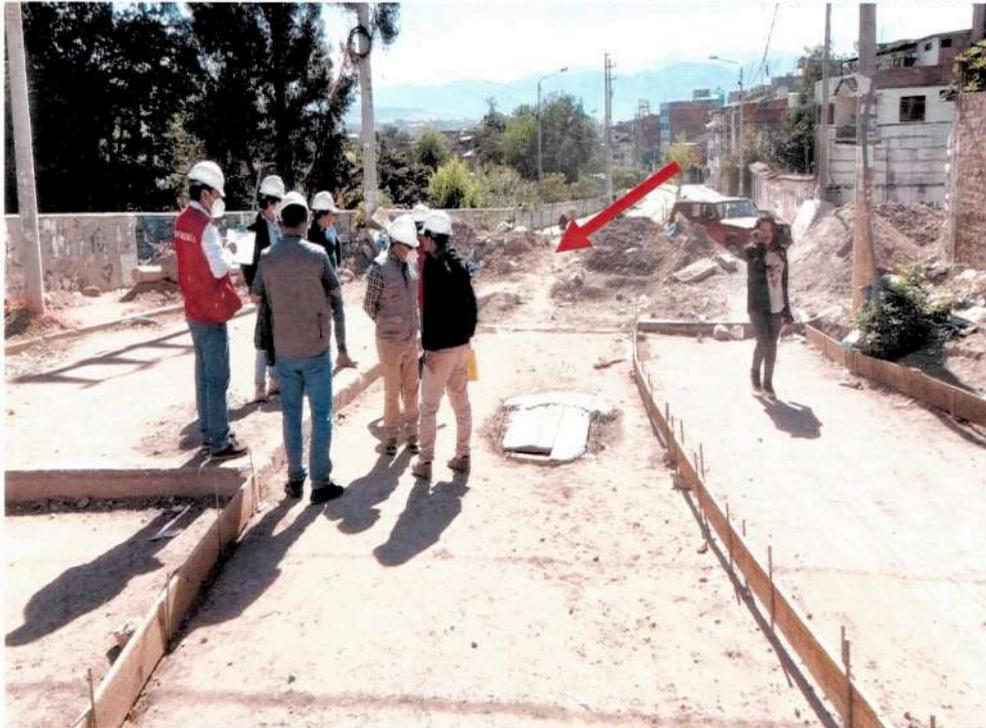
Imagen n.° 1**No se observa la señalización en la intersección de la Av. Carmen Alto con el Jr. Llucha Llucha**

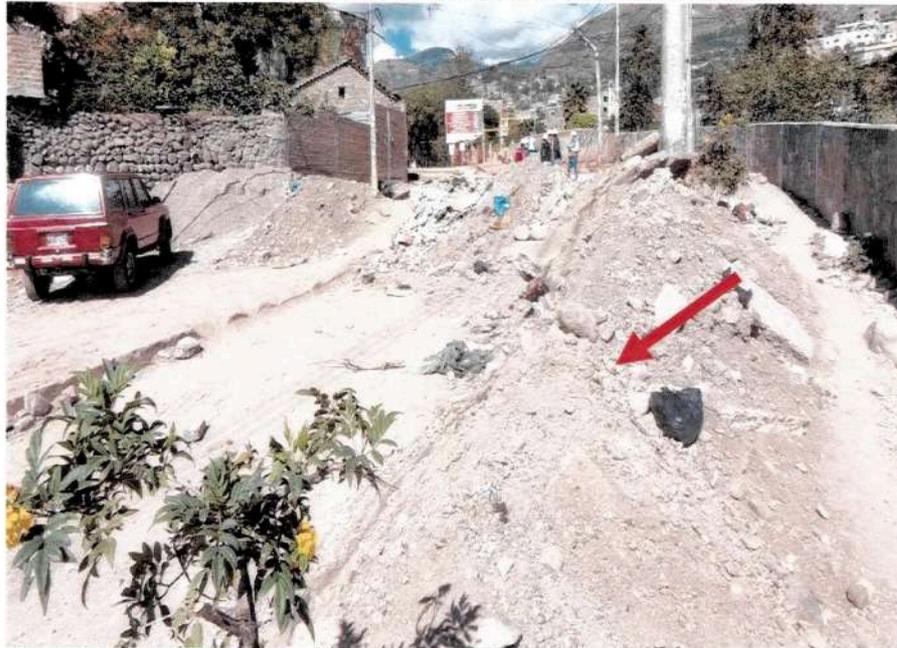
Imagen n.º 2
Se observa la no eliminación del desmonte en la Av. Carmen Alto

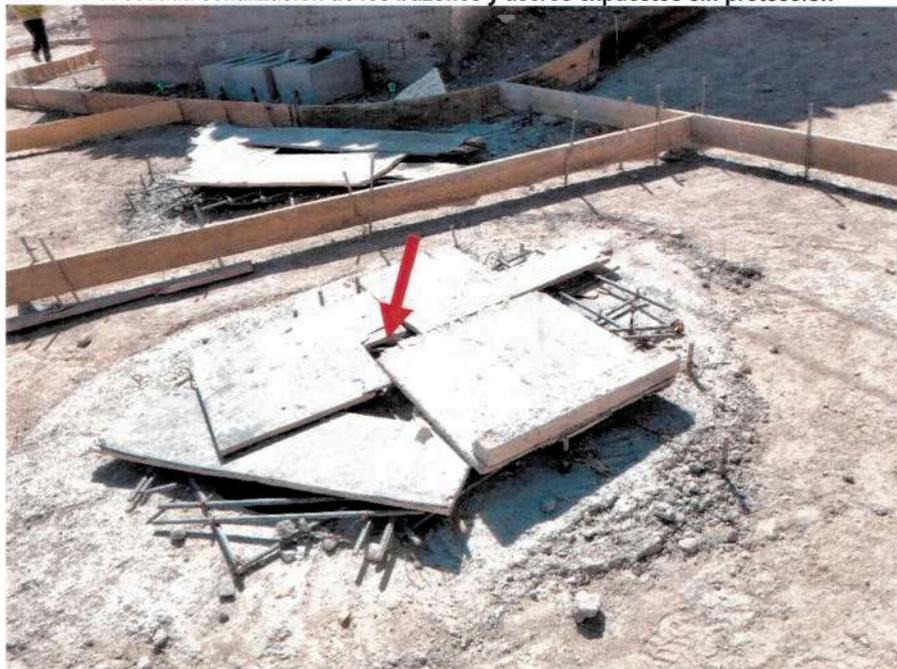
Imagen n.º 3
Inadecuada señalización de los buzones y aceros expuestos sin protección

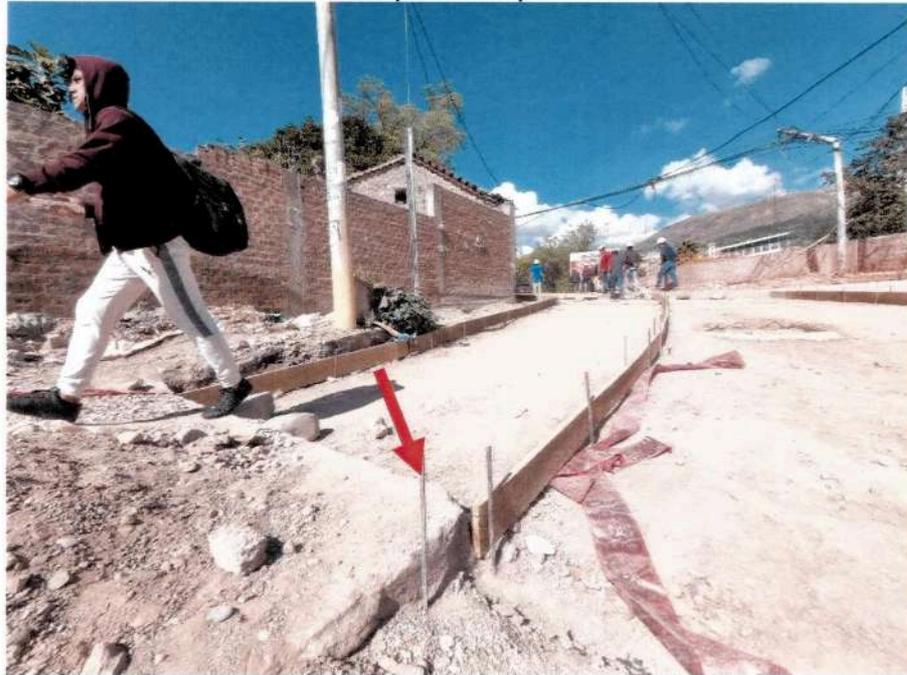
Imagen n.º 4
Aceros expuestos sin protección

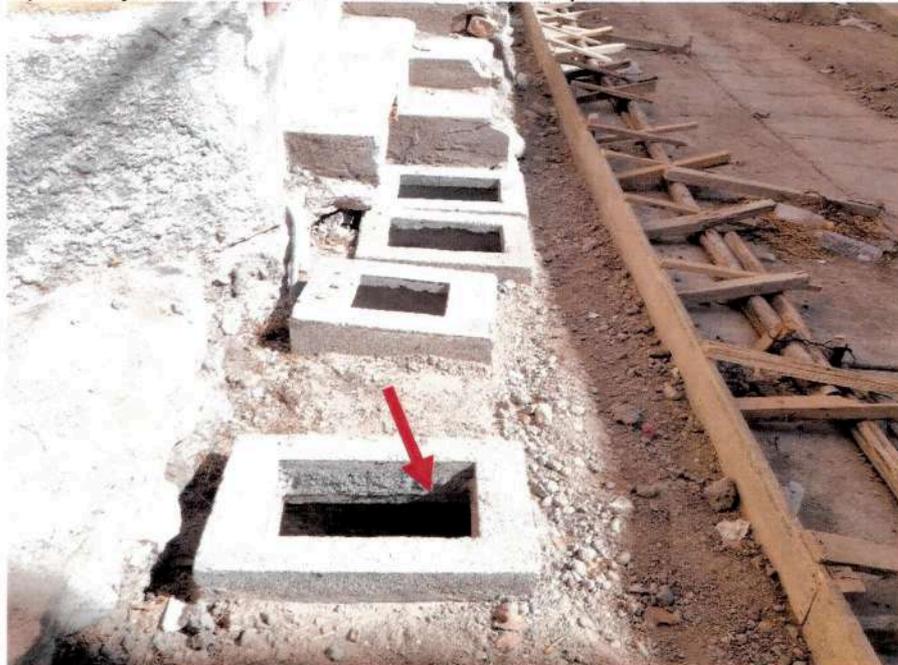
Imagen n.º 5
Tapas de cajas domiciliarias abiertas sin señalización ni protección en el Jr. Llucha Llucha

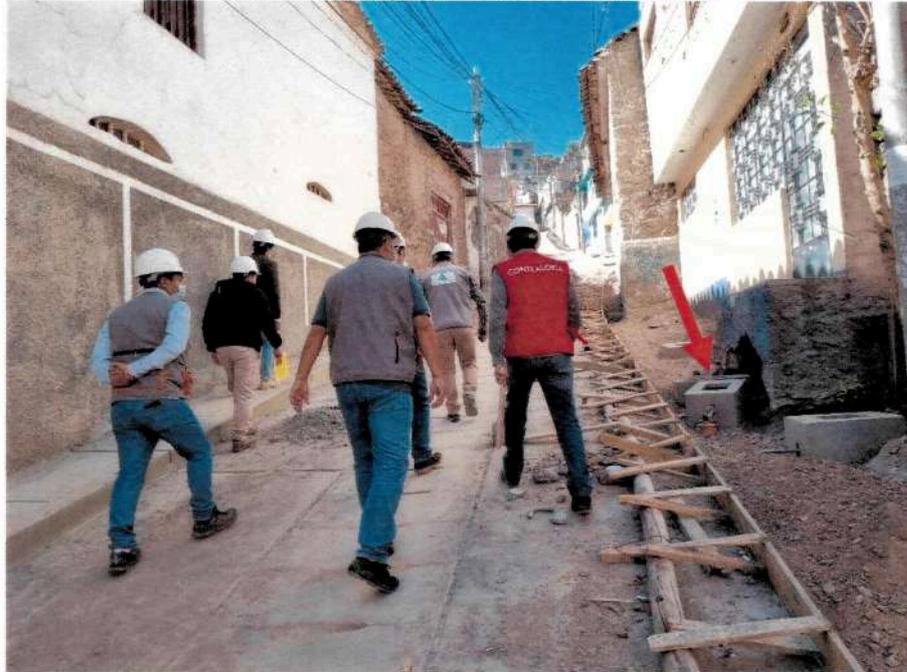
Imagen n.º 6
Tapas de cajas domiciliarias abiertas, así como encofrado de veredas expuestas sin señalización ni protección en el Jr. Llucha Llucha

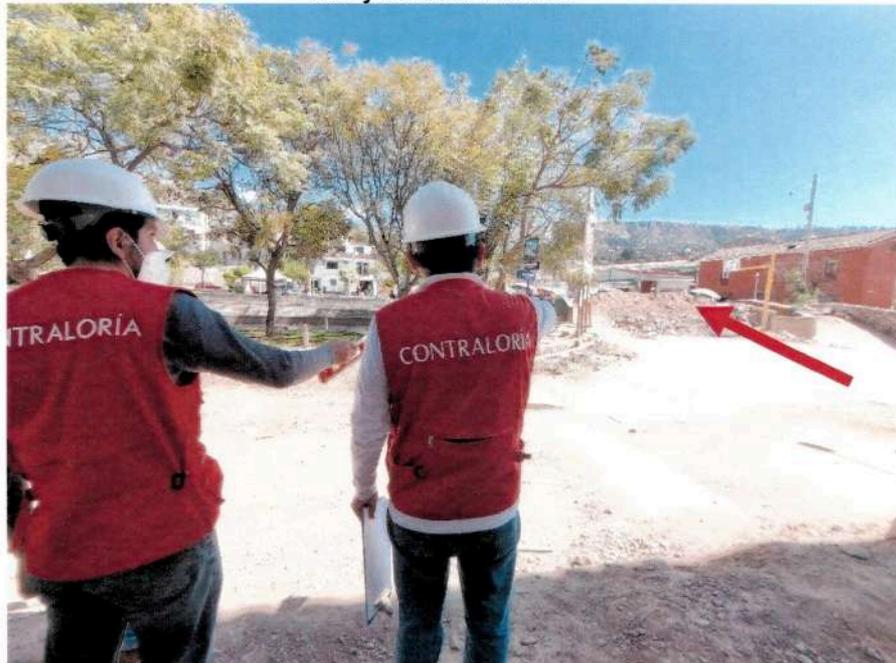
Imagen n.º 7
Falta de señalización del desvío del tránsito peatonal y vehicular en la Av. Carmen Alto y el Puente Alameda

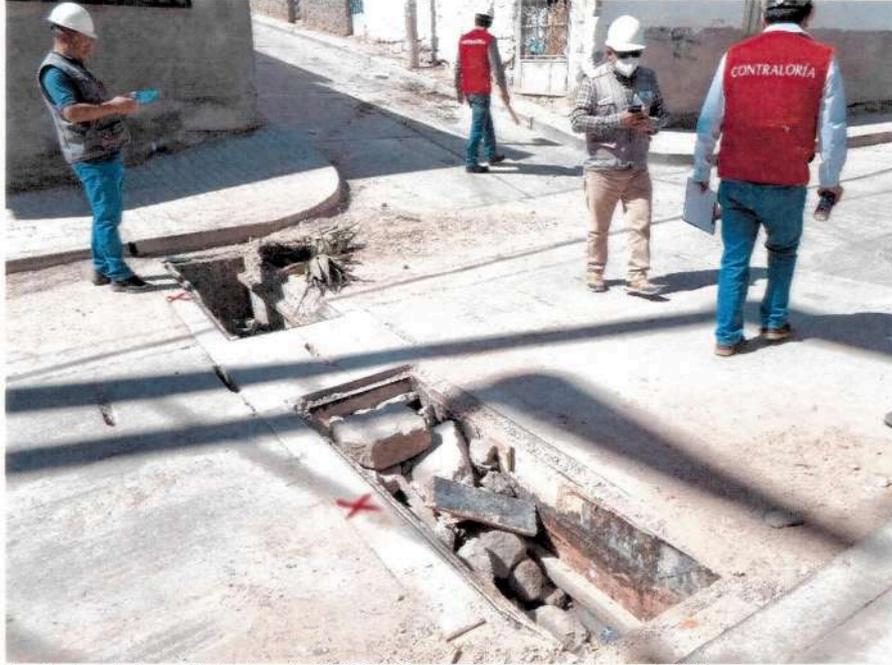
Imagen n.º 8
Falta de señalización de la caja de rejilla metálica en la Av. Perú

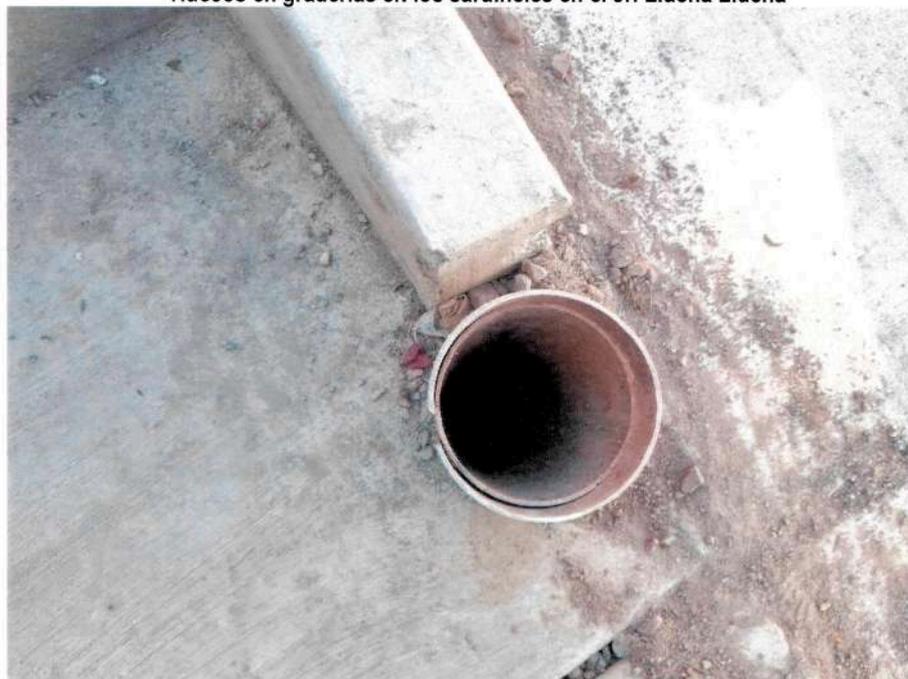
Imagen n.º 10
Huecos en graderías en los sardineles en el Jr. Llucha Llucha

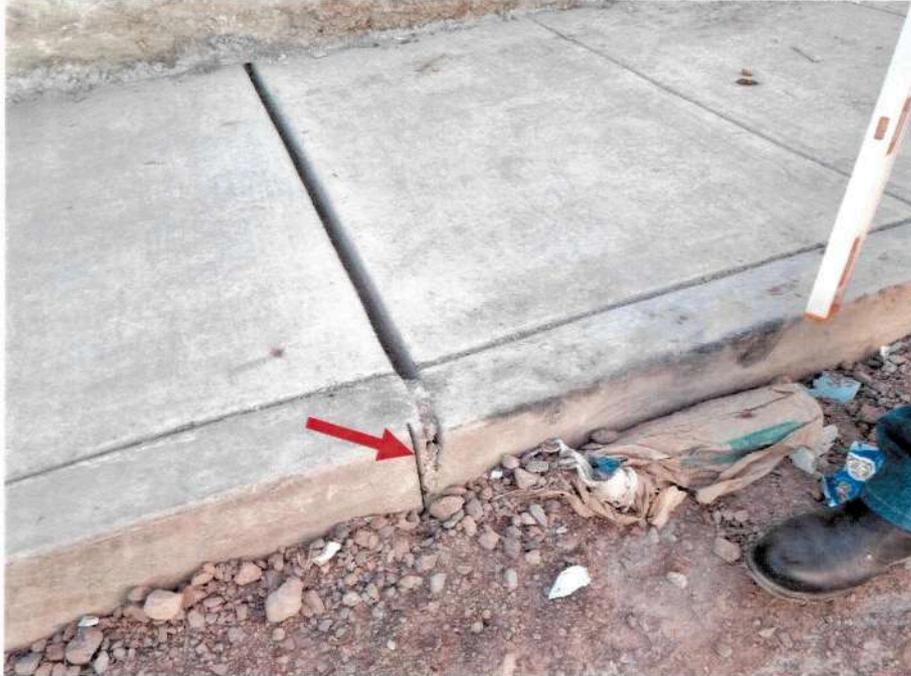
Imagen n.º 11
Juntas de Asfalto sin continuidad en los sardineles del Jr. Llucha Llucha

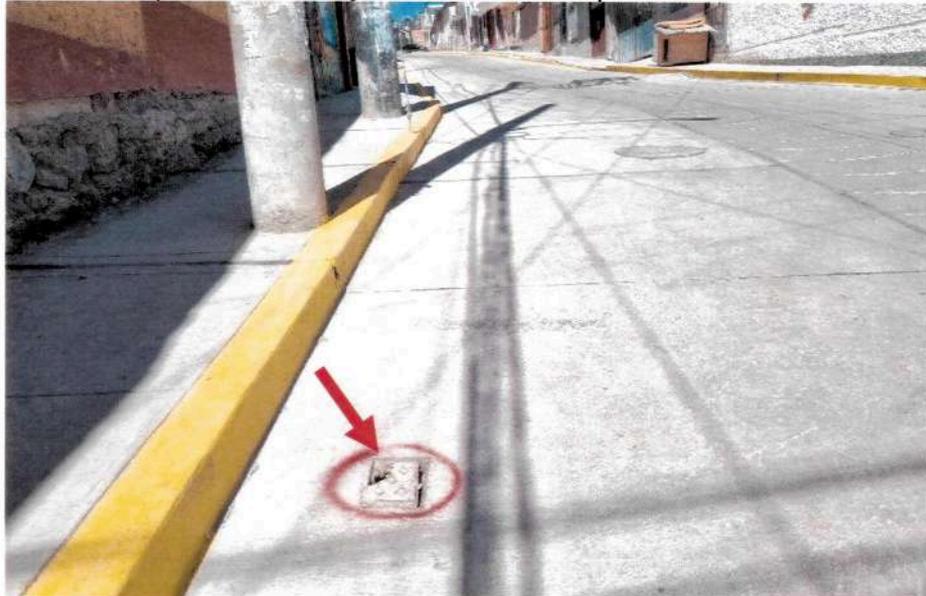
Imagen n.º 13
Tapa metálica de la caja de válvula de control que se encuentra rota

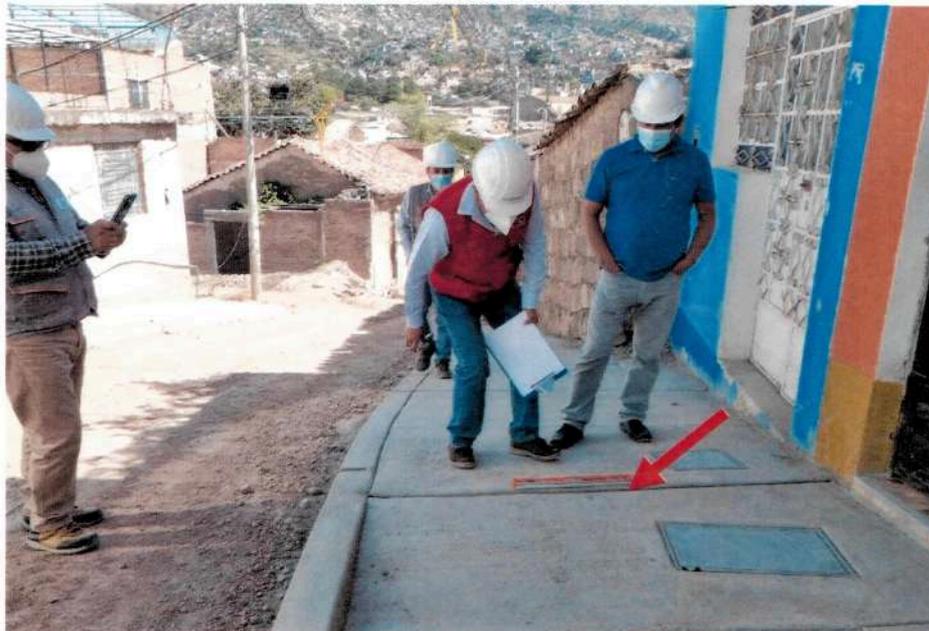
Imagen n.º 14
Juntas asfálticas desalineada

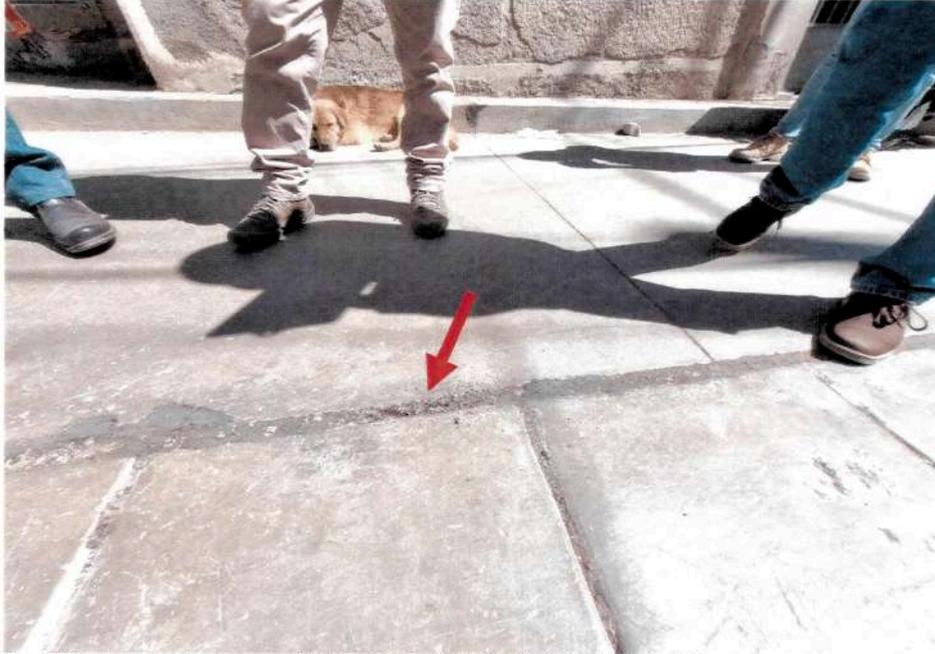
Imagen n.º 15
Juntas asfálticas que se vienen desprendiendo del pavimento

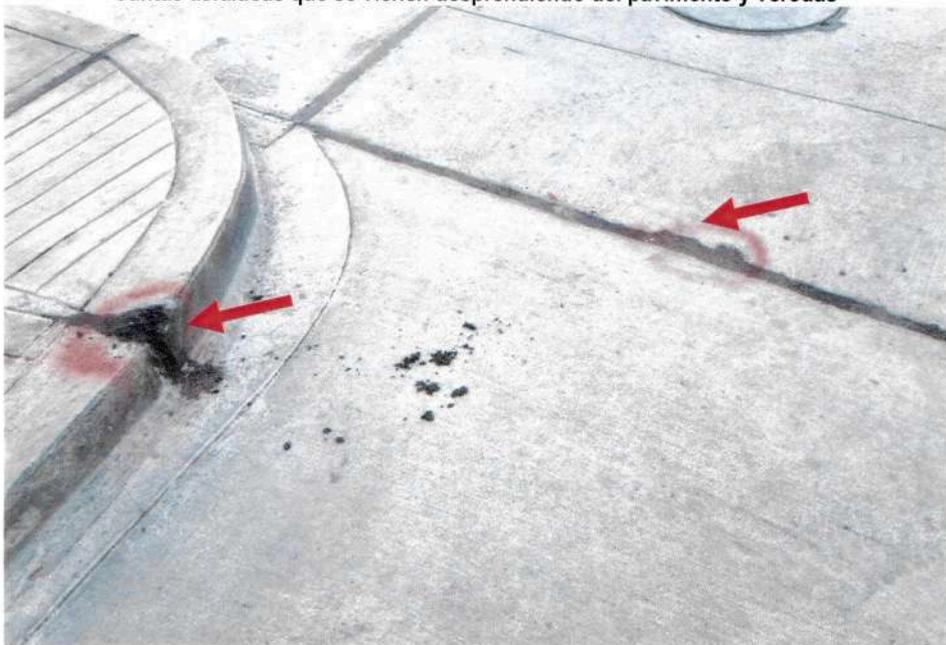
Imagen n.º 16
Juntas asfálticas que se vienen desprendiendo del pavimento y veredas

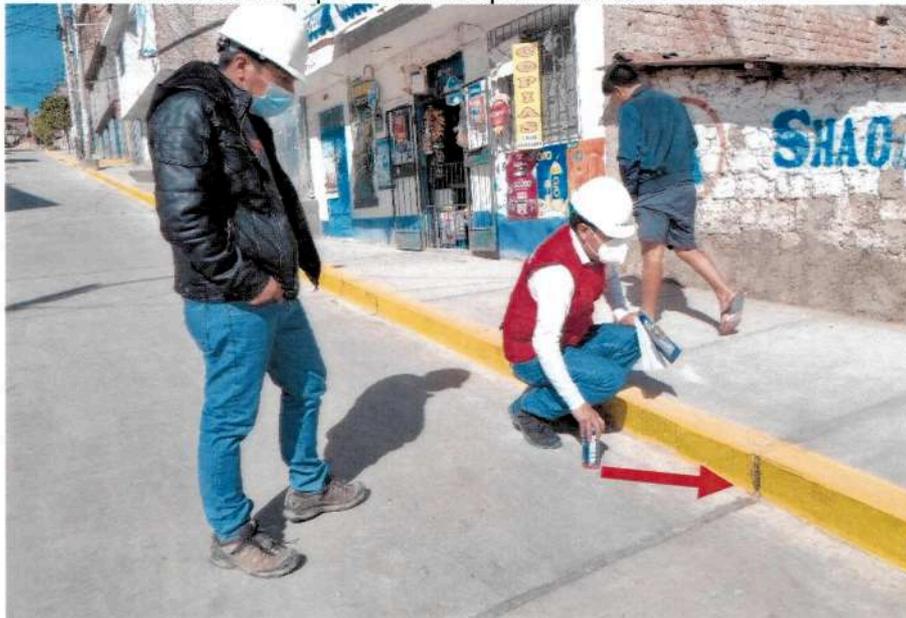
Imagen n.° 18
Juntas asfálticas que se vienen desprendiendo de los sardineles

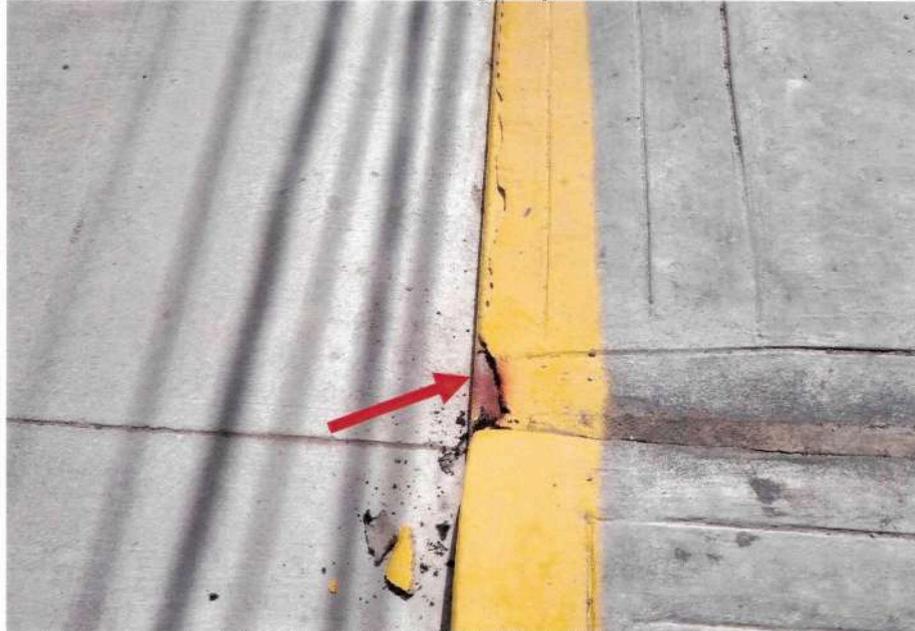
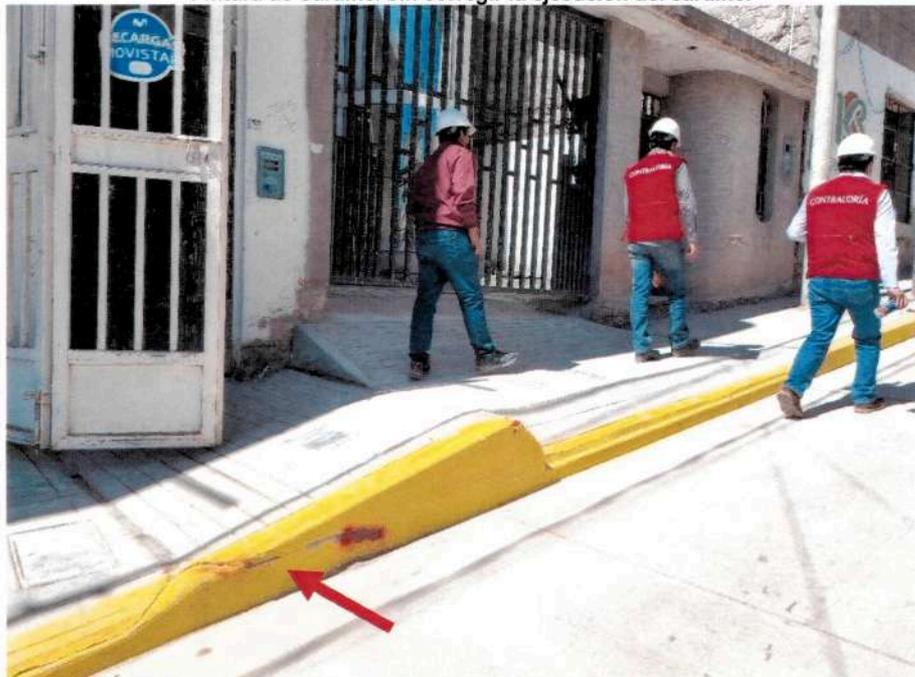
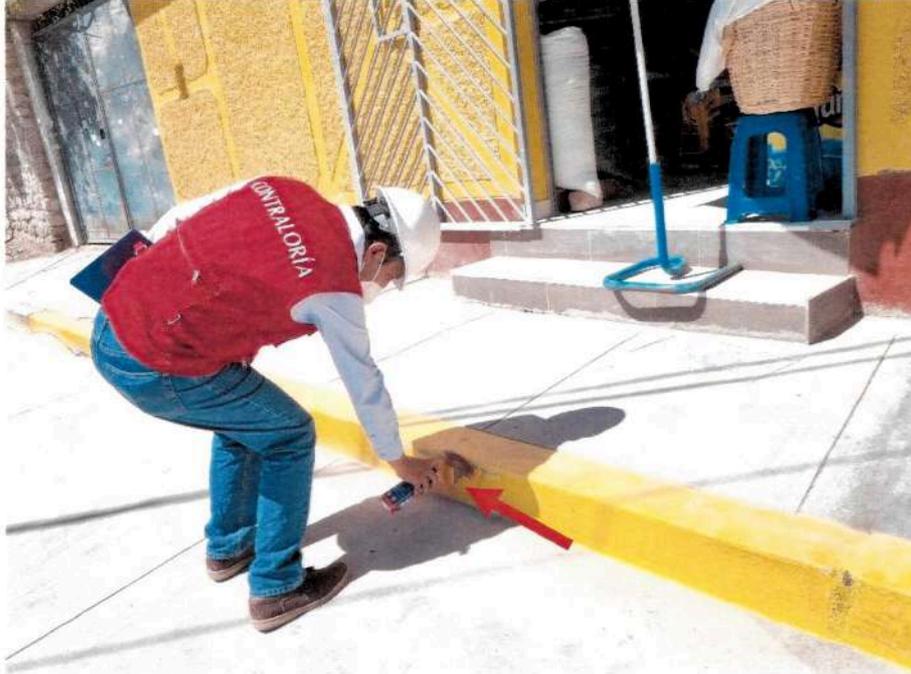
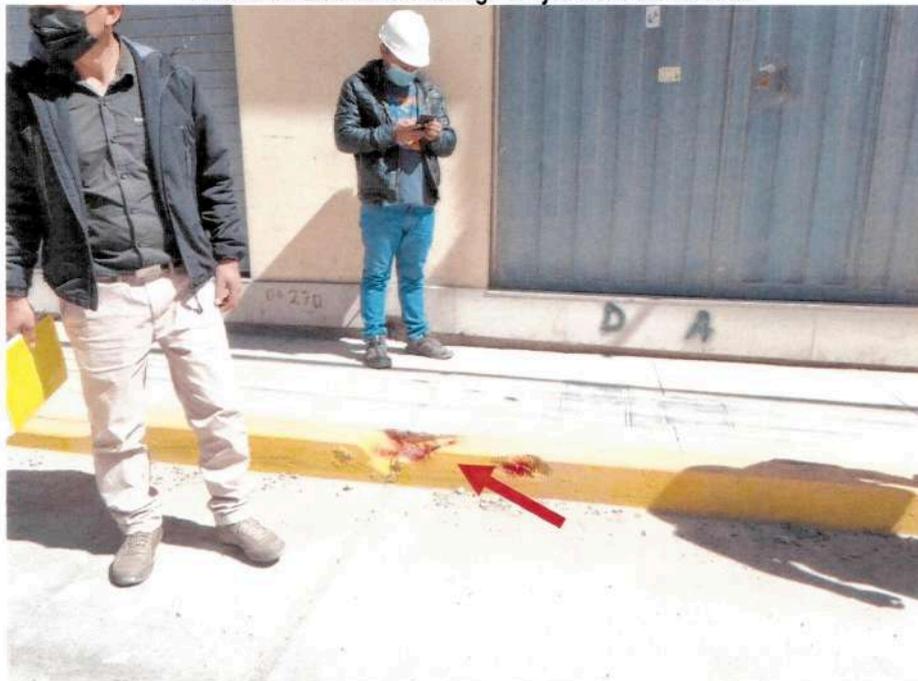
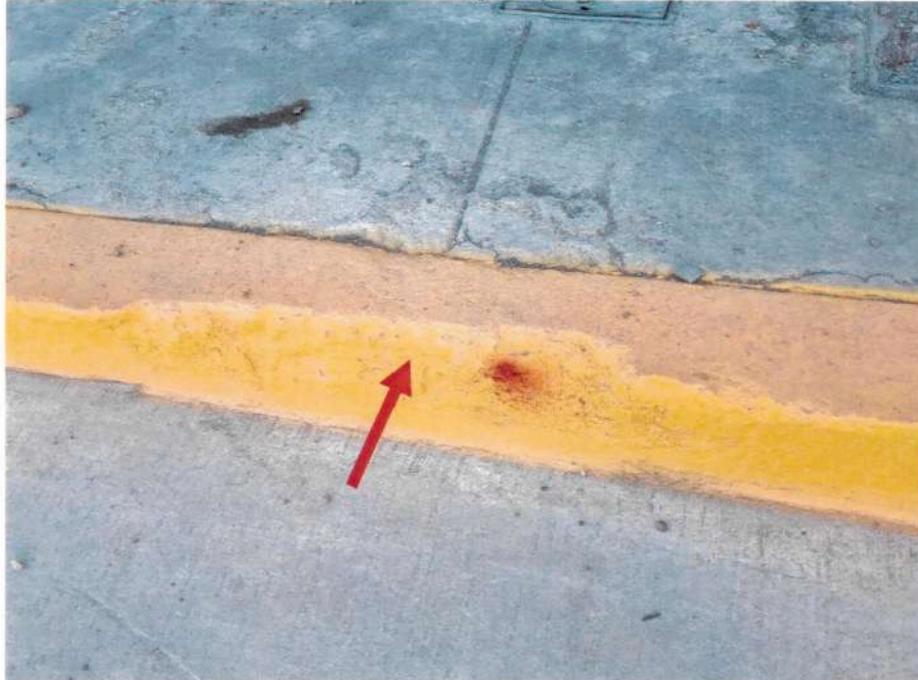
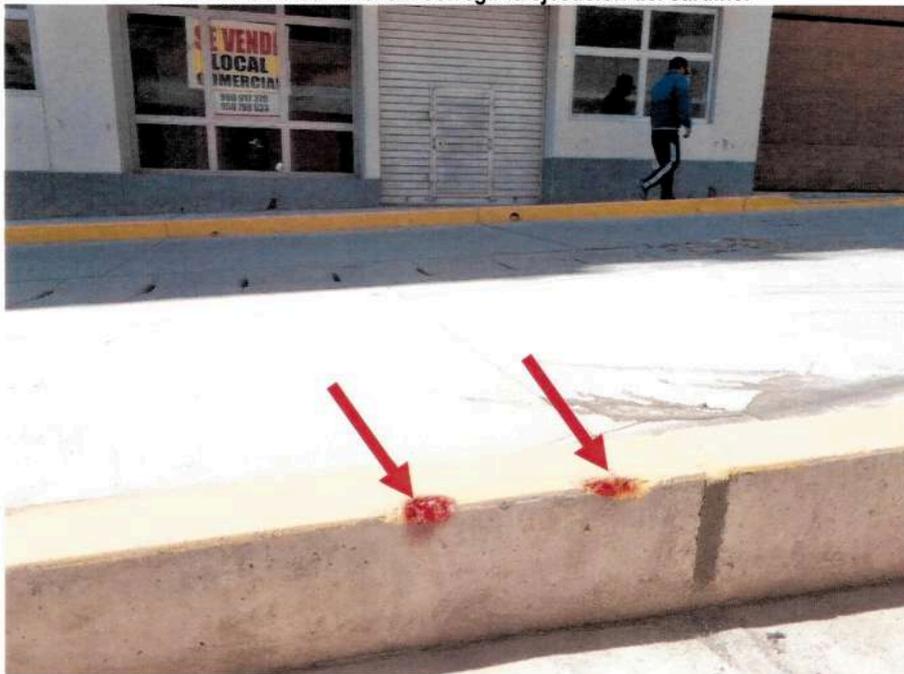
Imagen n.º 19
Pintura de Sardinel sin corregir la ejecución del sardinel

Imagen n.º 20
Pintura de Sardinel sin corregir la ejecución del sardinel

Imagen n.º 21
Pintura de Sardinel sin corregir la ejecución del sardinel

Imagen n.º 22
Pintura de Sardinel sin corregir la ejecución del sardinel

Imagen n.° 23
Pintura de Sardinela sin corregir la ejecución del sardinela

Imagen n.° 24
Pintura de Sardinela sin corregir la ejecución del sardinela

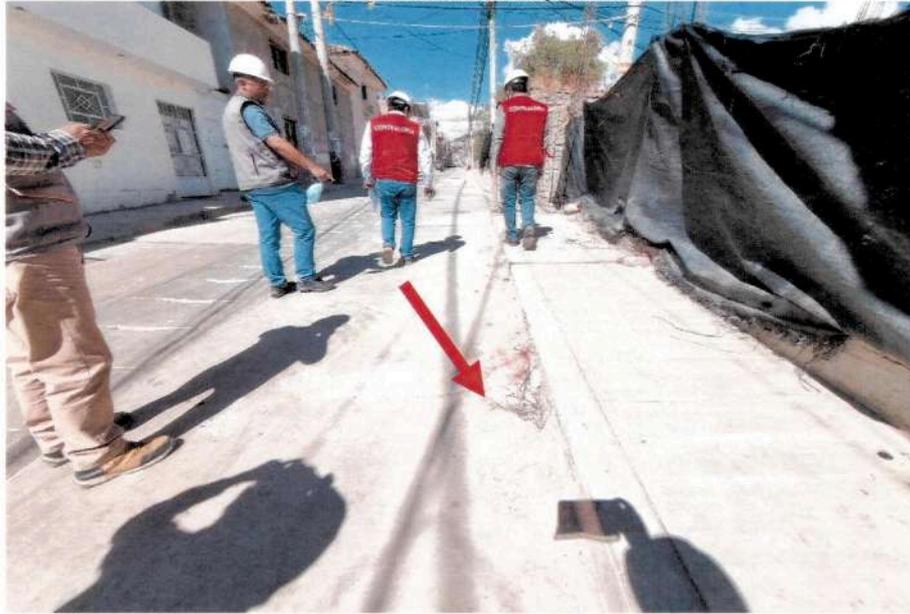
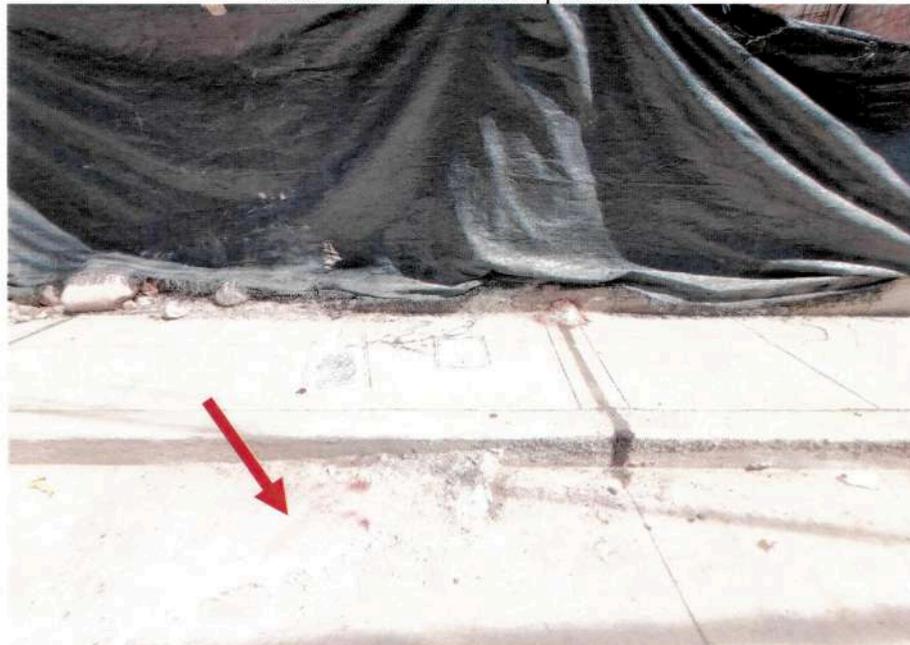
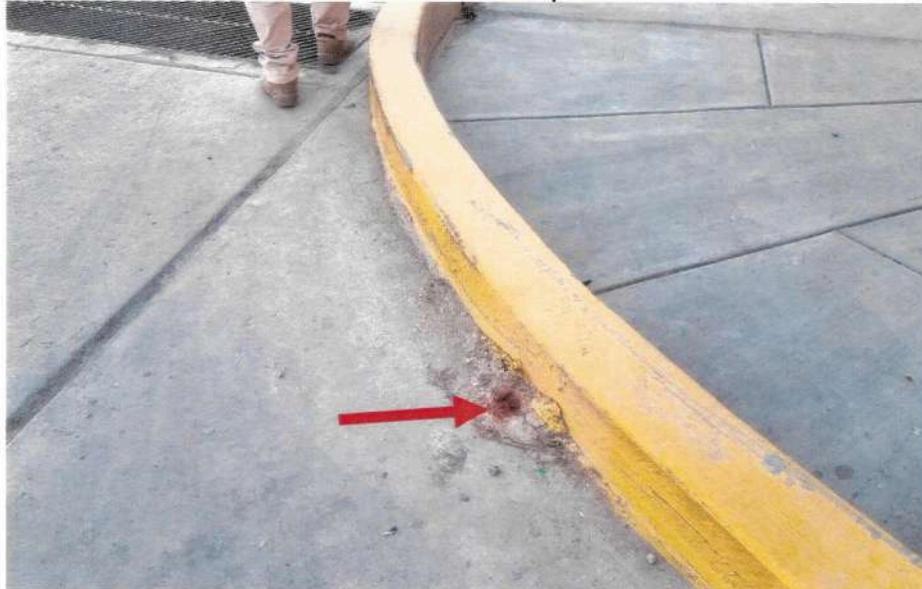
Imagen n.° 25
Rebabes de concreto sobre pavimento

Imagen n.° 26
Rebabes de concreto sobre pavimento

Imagen n.° 27
Rebabses de concreto sobre pavimento

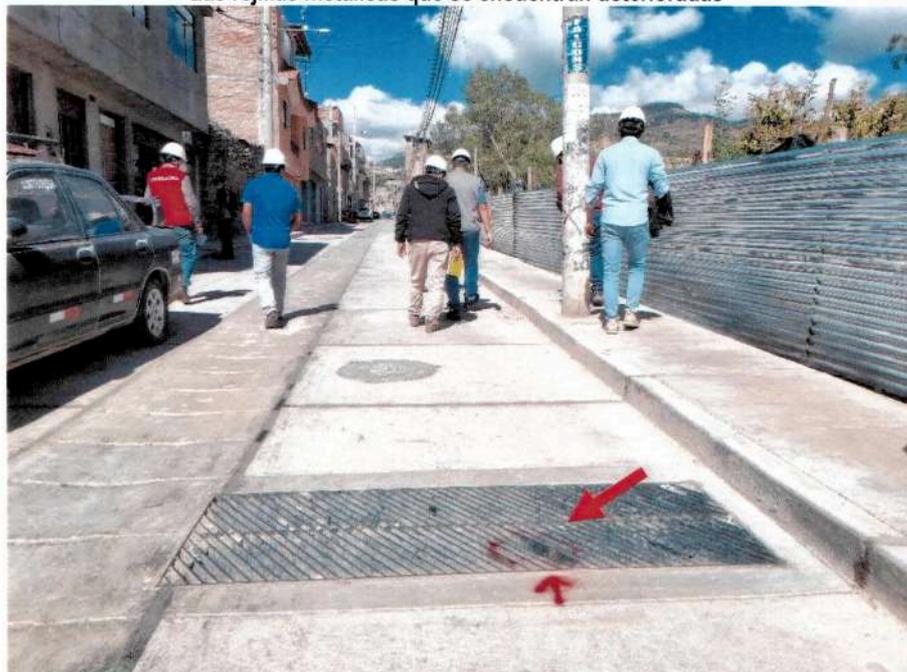
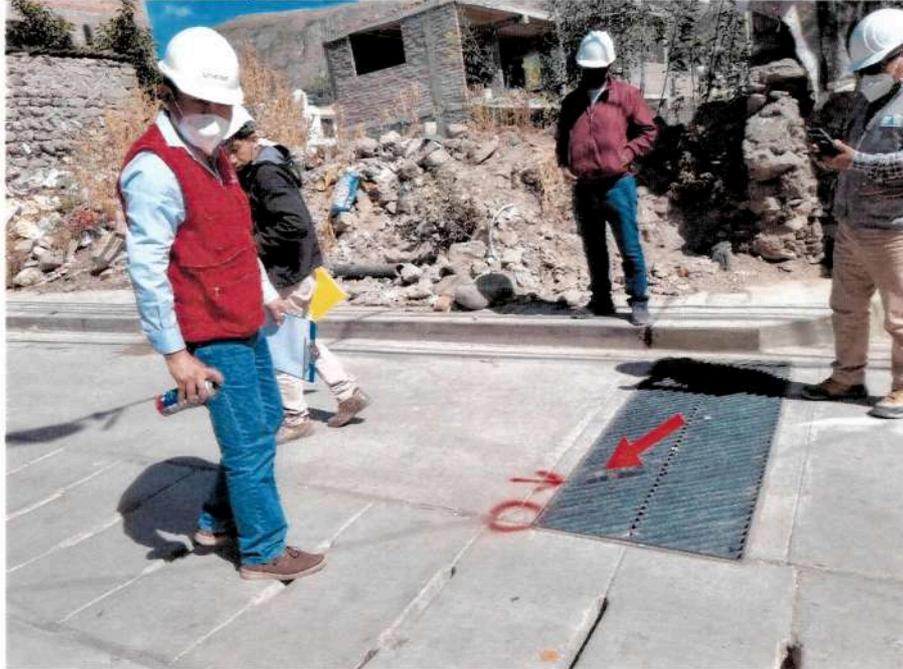
- ✓ En varios sectores de toda la ejecución de la Obra, se advierte que falta la ejecución de las rejillas metálicas vienen deteriorando el marco metálico y la caja de concreto; en otras rejillas es necesario la corrección de las mismas, tal como se muestra en las siguientes imágenes:

Imagen n.° 28
Las rejillas metálicas que se encuentran deterioradas

Imagen n.° 29
Las rejillas metálicas que se encuentran deterioradas

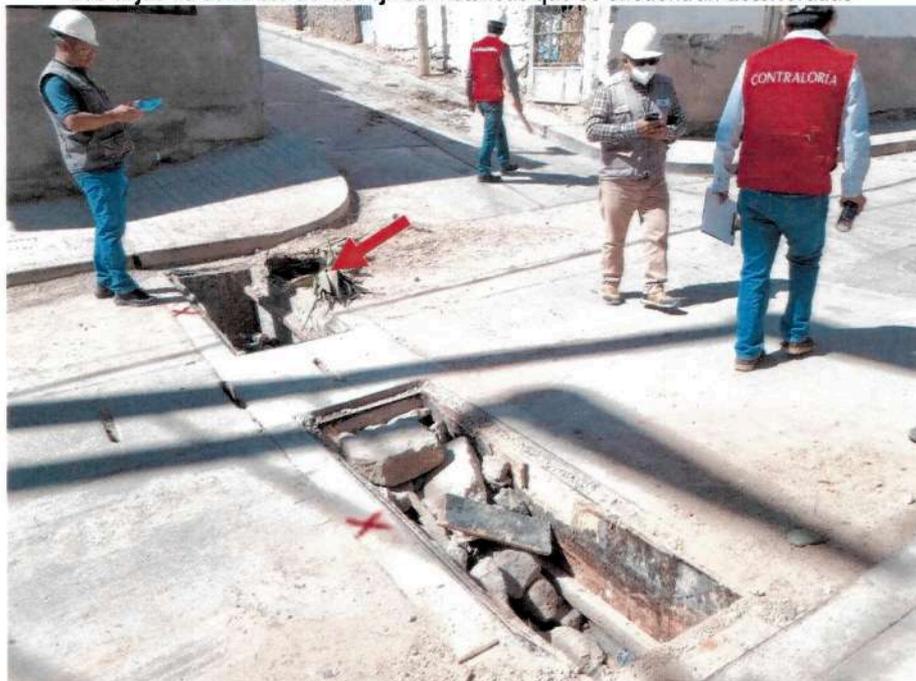
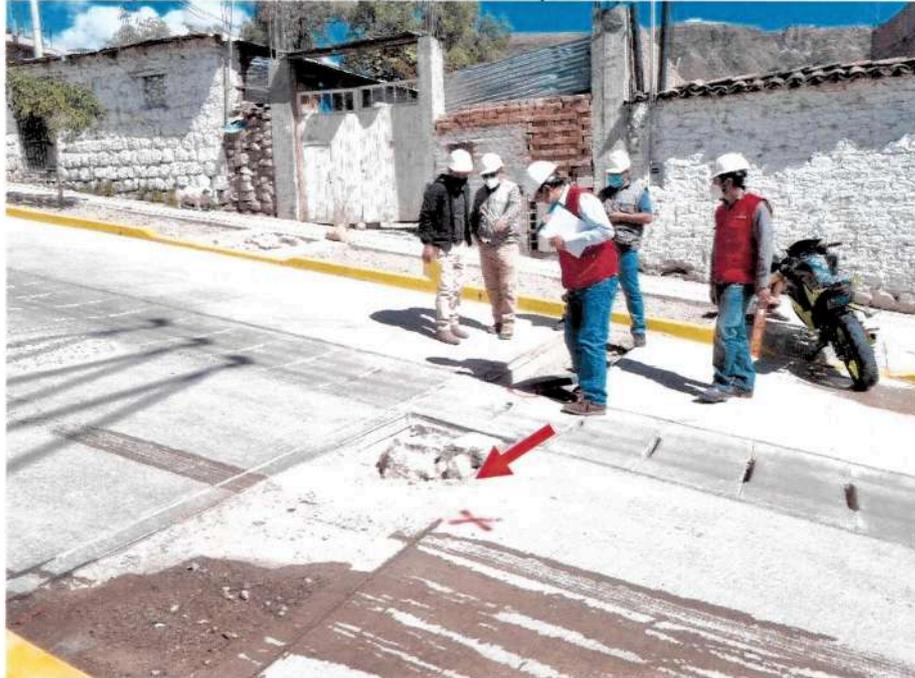
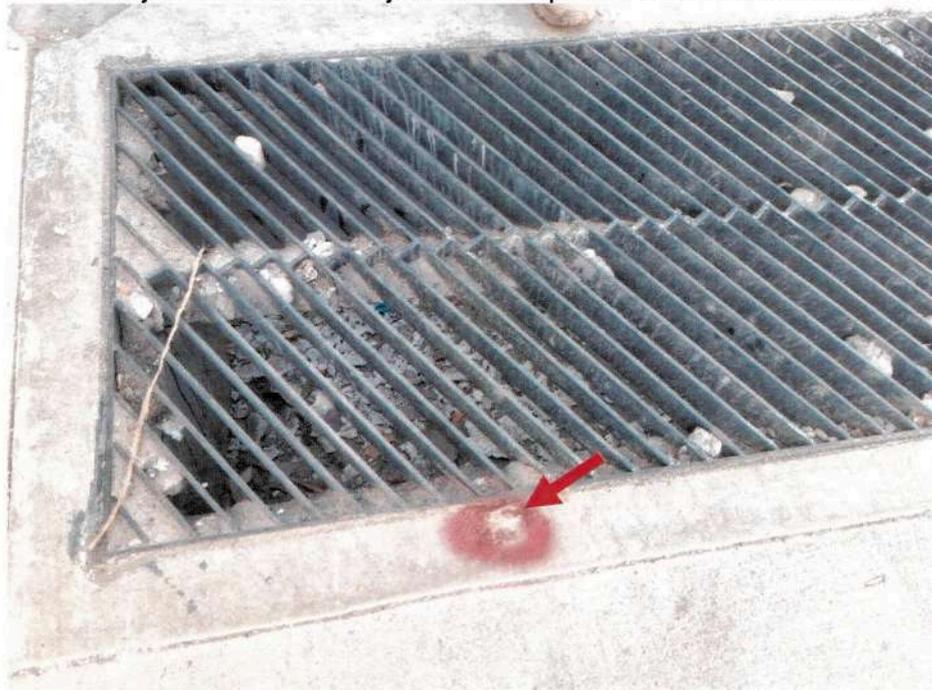
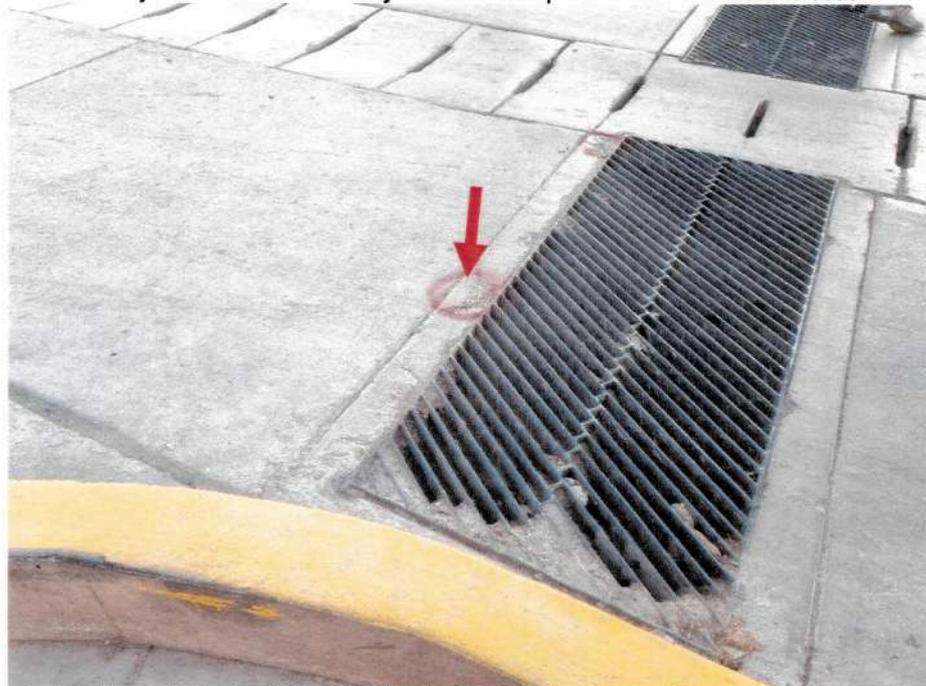
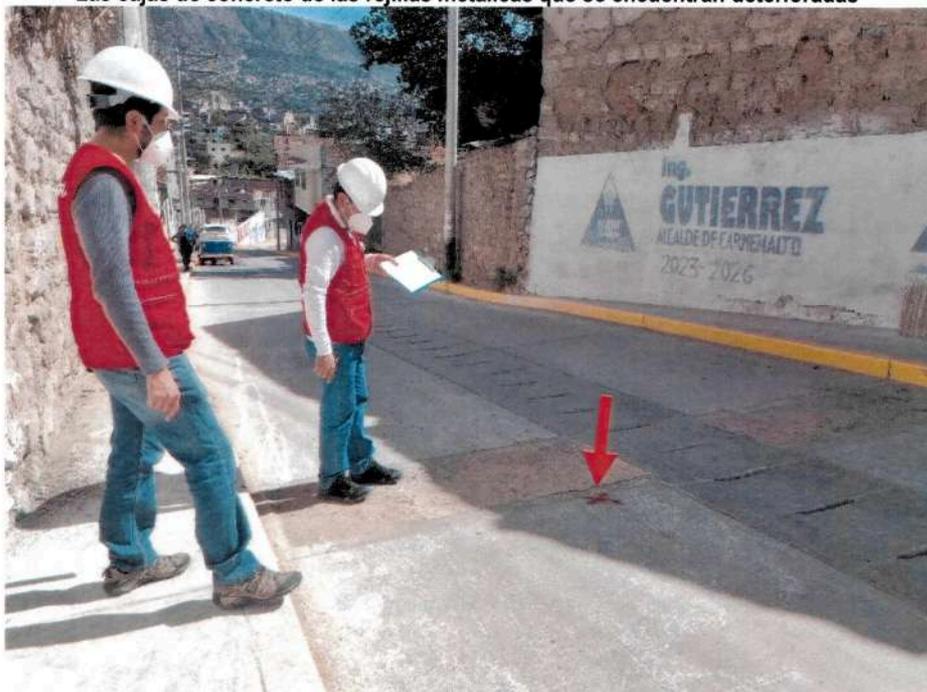
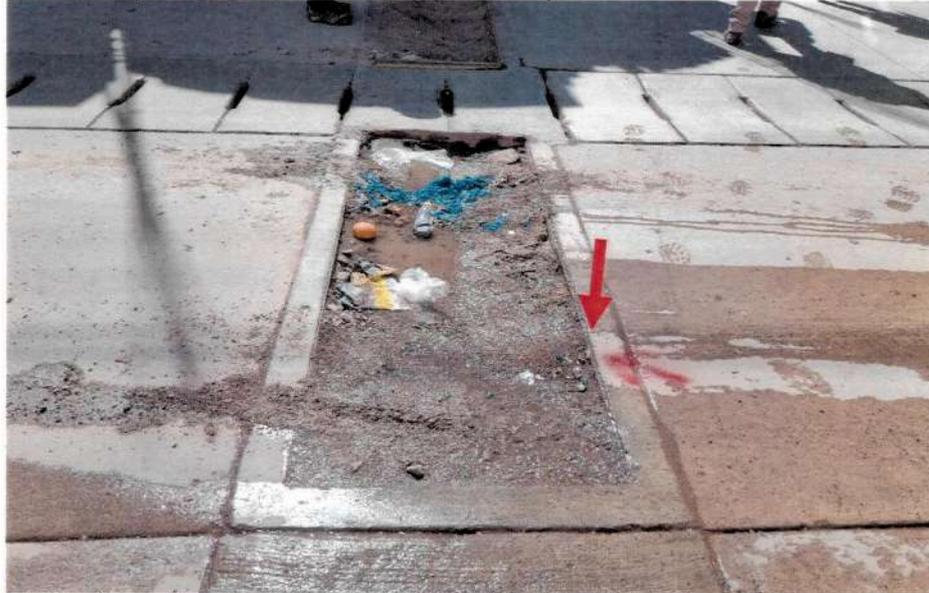
Imagen n.° 30
Las cajas de concreto de las rejillas metálicas que se encuentran deterioradas

Imagen n.º 31
Las cajas de concreto de las rejillas metálicas que se encuentran deterioradas

Imagen n.º 32
Las cajas de concreto de las rejillas metálicas que se encuentran deterioradas

Imagen n.º 33
Las cajas de concreto de las rejillas metálicas que se encuentran deterioradas

Imagen n.º 34
Las cajas de concreto de las rejillas metálicas que se encuentran deterioradas

Imagen n.° 35
Las cajas de concreto de las rejillas metálicas que se encuentran deterioradas

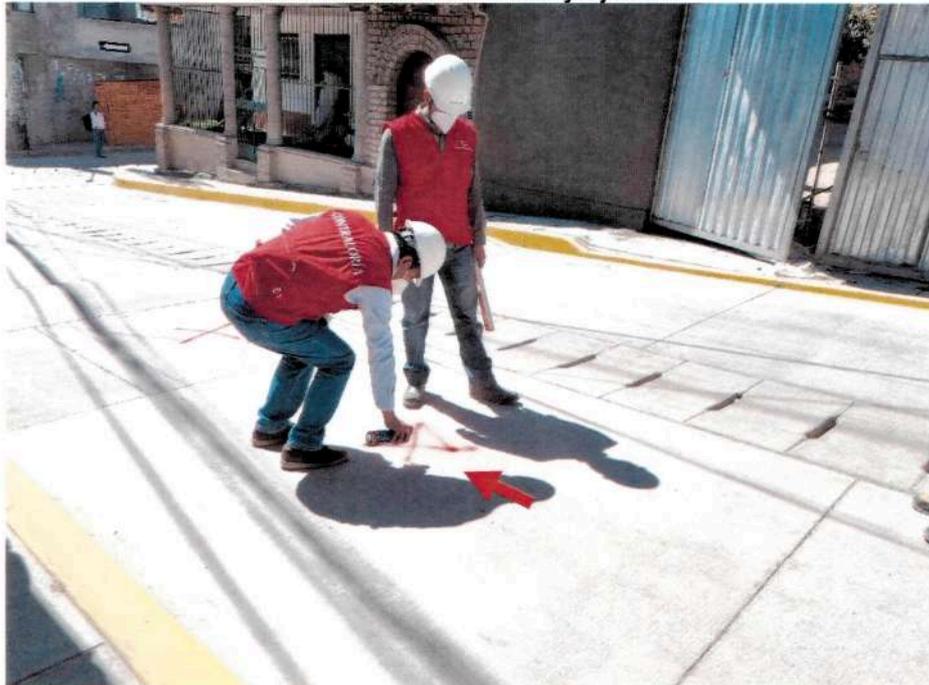
Imagen n.° 36
Paños de concreto con fisuras y rajaduras

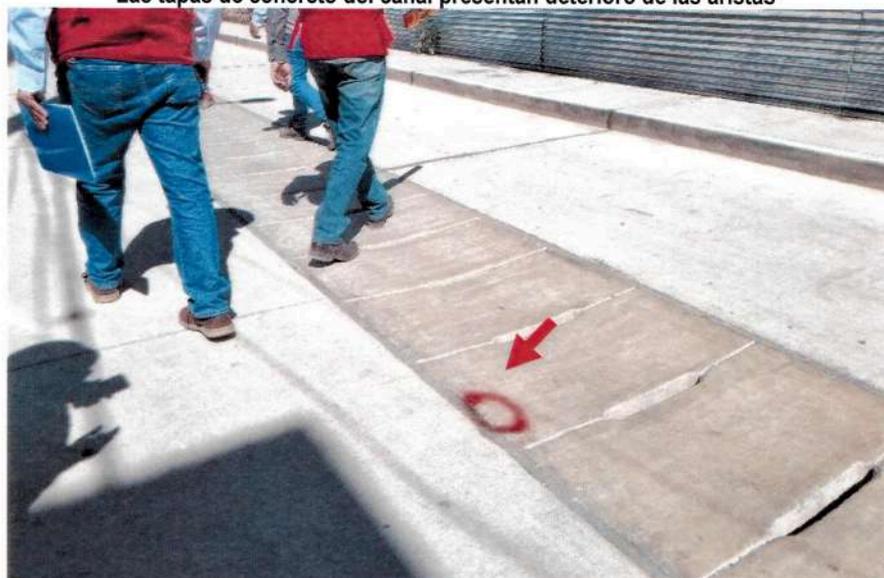
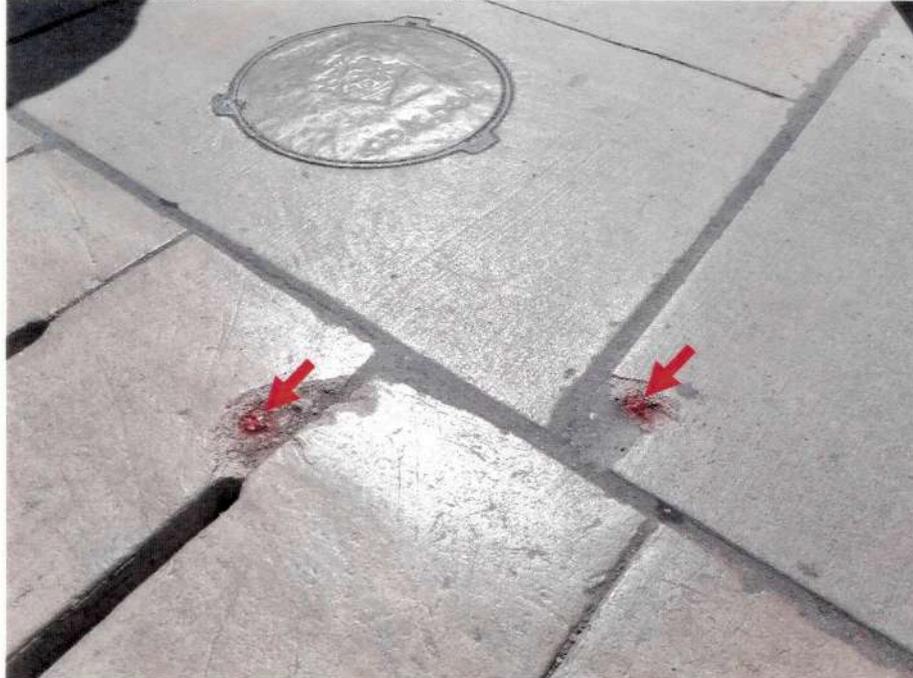
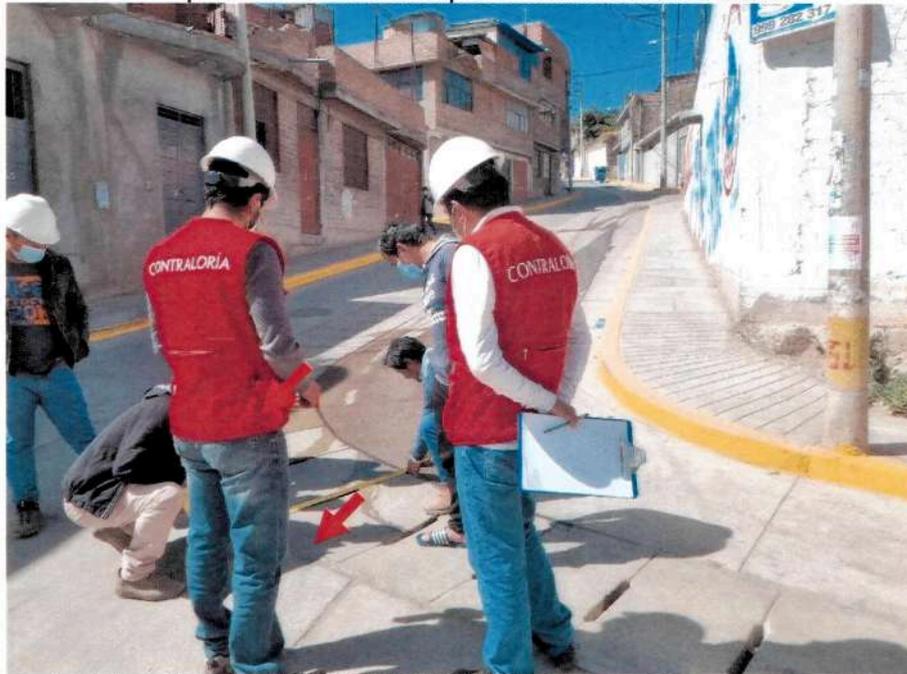
- ✓ Se advirtió que las tapas del canal de concreto presentan deterioro en las aristas no cumpliendo con la calidad de trabajo, en varios sectores, los mismos que necesitan de corrección y/o reemplazo, tal como se observa en las siguientes imágenes:

Imagen n.° 58
Las tapas de concreto del canal presentan deterioro de las aristas

Imagen n.º 59
Las tapas de concreto del canal presentan deterioro de las aristas

Imagen n.º 60
Las tapas de concreto del canal presentan deterioro de las aristas
