**INFORME DE CONTROL CONCURRENTE**

**N° 251-2022-CG/SADEN-SCC**

**CONTROL CONCURRENTE**  
**MUNICIPALIDAD PROVINCIAL DE ILO**  
**ILO, ILO, MOQUEGUA**

**"SERVICIO DE MANTENIMIENTO PERIÓDICO Y RUTINARIO  
DEL CAMINO VECINAL DE: EMP. PE 1SD- PUNTA COLES,  
PROVINCIA DE ILO, REGION MOQUEGUA Y TRAMO EMP.  
MO-534 (EL HUESO) – BOCATOMA AGUA POTABLE,  
PROVINCIA DE ILO, REGIÓN MOQUEGUA"**

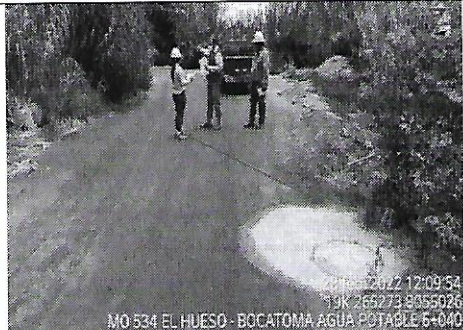
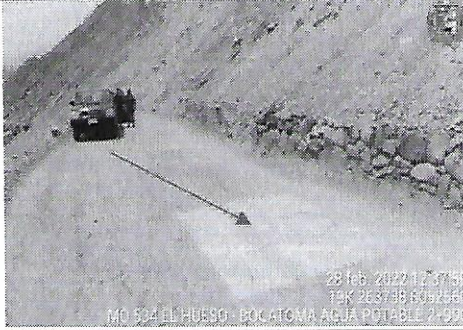
| Fotografía n.º 1<br>Presencia buzones con ventilación en la vía | Fotografía n.º 2<br>Existencia losas y buzones en la vía |
|---|---|
| <p><b>Comentario:</b> En la progresiva Km 6+040 del tramo se evidencia la existencia de buzón con tubería de ventilación dentro de la sección vial del camino vecinal, tal característica no fue considerada en el inventario vial presentado.</p> <p><b>Fuente:</b> Visita de recopilación de información e inspección al servicio del 28 de febrero de 2022.</p> | <p><b>Comentario:</b> En la progresiva Km 2+990 del tramo se evidencia la existencia de buzón y losa de concreto dentro de la sección vial del camino vecinal, tal característica no fue considerada en el inventario vial presentado.</p> <p><b>Fuente:</b> Visita de recopilación de información e inspección al servicio del 28 de febrero de 2022.</p> |

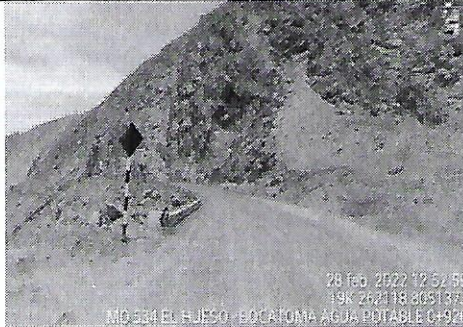
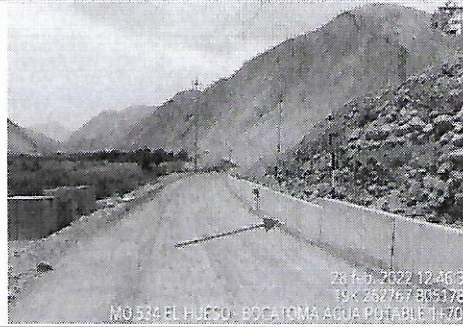
| Fotografía n.º 3<br>Existencia de guardavía metálica al lado de la vía | Fotografía n.º 4<br>Presencia de muro de concreto al lado de la vía |
|---|---|
| <p><b>Comentario:</b> Entre las progresivas Km 0+920 al 1+100 del tramo se observa la presencia de un guardavía metálico en el lado izquierdo de la calzada, tal característica no fue considerada en el inventario vial presentado.</p> <p><b>Fuente:</b> Visita de recopilación de información e inspección al servicio del 28 de febrero de 2022.</p> | <p><b>Comentario:</b> Entre las progresivas Km 0+960 al 1+700 del tramo se evidencia la existencia de muros de concreto al lado derecho de la capa de rodadura, tal característica no fue considerada en el inventario vial presentado.</p> <p><b>Fuente:</b> Visita de recopilación de información e inspección al servicio del 28 de febrero de 2022.</p> |

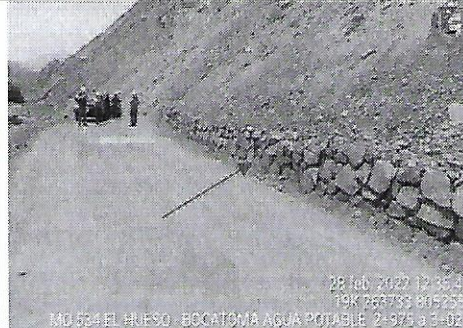
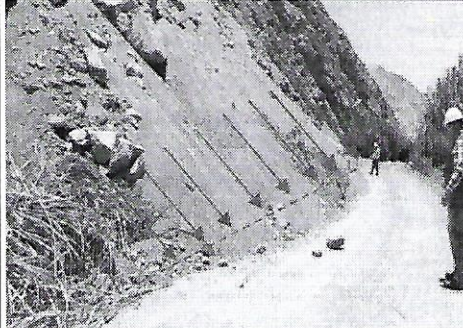
| Fotografía n.º 5<br>Existencia de muro seco al lado del camino vecinal | Fotografía n.º 6<br>Presencia de pase de agua debajo de la calzada |
|---|---|
| <p><b>Comentario:</b> Entre las progresivas Km 2+975 al 3+020 del tramo se observa la presencia de un muro seco de mampostería al lado derecho de la sección vial de la calzada, tal característica no fue considerada en el inventario vial presentado.</p> <p><b>Fuente:</b> Visita de recopilación de información e inspección al servicio del 28 de febrero de 2022.</p> | <p><b>Comentario:</b> Entre las progresivas Km 3+940 al 3+980 del tramo se advierten derrumbes que invaden la sección vial que generan la interrupción del tránsito vehicular y/o el deterioro del camino, tal característica no fue considerada en el inventario vial presentado.</p> <p><b>Fuente:</b> Acta de visita de recopilación e inspección física del 1 de febrero de 2022.</p> |

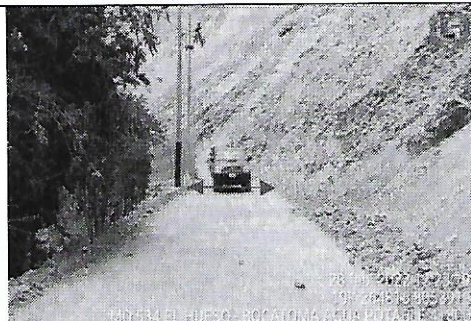
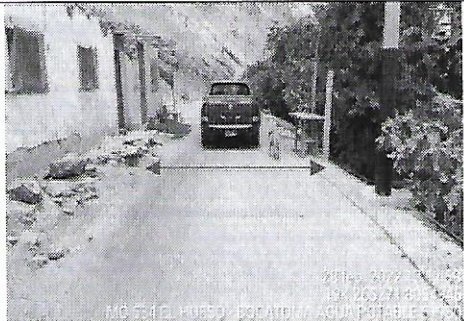
| <p><b>Fotografía n.º 7</b><br/>Ancho de sección vial</p> <p><b>Comentario:</b> En la progresiva Km 4+800 del tramo se evidencia que la sección vial tiene un ancho menor al establecido en el plan de trabajo aprobado (3.70m), tal característica no fue considerada en el inventario vial presentado.<br/><b>Fuente:</b> Visita de recopilación de información e inspección al servicio del 28 de febrero de 2022.</p> | <p><b>Fotografía n.º 8</b><br/>Ancho de sección vial</p> <p><b>Comentario:</b> Entre las progresivas Km 5+900 a 5+980 del tramo se evidencia que la sección vial tiene un ancho menor al establecido en el plan de trabajo aprobado (3.75m), tal característica no fue considerada en el inventario vial presentado.<br/><b>Fuente:</b> Visita de recopilación de información e inspección al servicio del 28 de febrero de 2022.</p> |

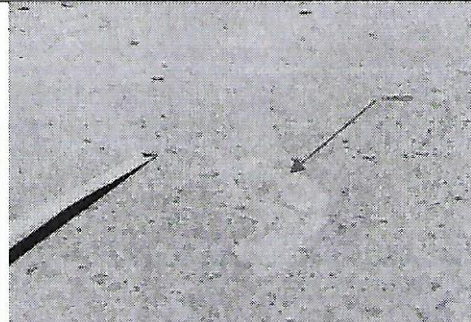
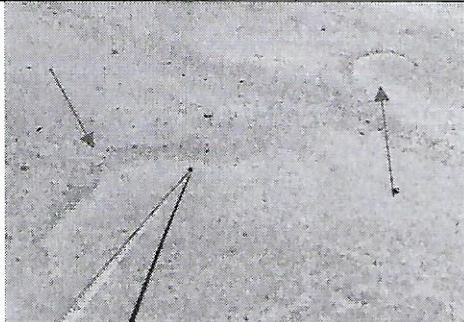
| <p><b>Fotografía n.º 9</b><br/>Depresiones encontradas en la capa de rodadura</p> <p><b>Comentario:</b> En la progresiva Km 5+200 del tramo se advierte la presencia de depresiones en la vía, tal característica no fue considerada en el inventario vial presentado.<br/><b>Fuente:</b> Visita de inspección al servicio del 31 de enero de 2022.</p> | <p><b>Fotografía n.º 10</b><br/>Baches encontrados en la capa de rodadura</p> <p><b>Comentario:</b> En la progresiva Km 5+220 del tramo se puede observar la presencia de baches en la superficie de rodadura, tal característica no fue considerada en el inventario vial presentado.<br/><b>Fuente:</b> Acta de visita de recopilación e inspección física del 1 de febrero de 2022.</p> |

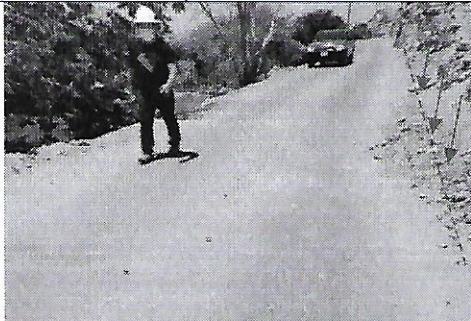
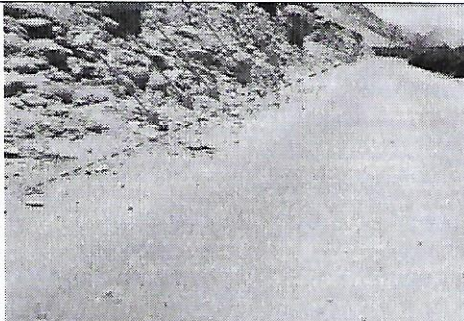
| <p><b>Fotografía n.º 11</b><br/>Derrumbes que invaden la sección vial</p> <p><b>Comentario:</b> En la progresiva Km 5+260 del tramo se puede observar la presencia de derrumbes que producen el deterioro del camino, tal característica no fue considerada en el inventario vial presentado.<br/><b>Fuente:</b> Visita de inspección al servicio del 31 de enero de 2022.</p> | <p><b>Fotografía n.º 12</b><br/>Derrumbes que invaden la sección vial</p> <p><b>Comentario:</b> Entre las progresivas Km 5+320 al 5+360 del tramo se advierte la presencia de derrumbes que producen el deterioro del camino, tal característica no fue considerada en el inventario vial presentado.<br/><b>Fuente:</b> Acta de visita de recopilación e inspección física del 1 de febrero de 2022.</p> |

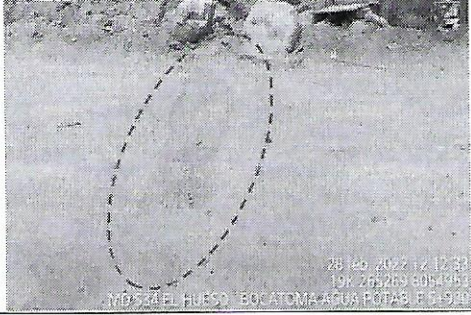
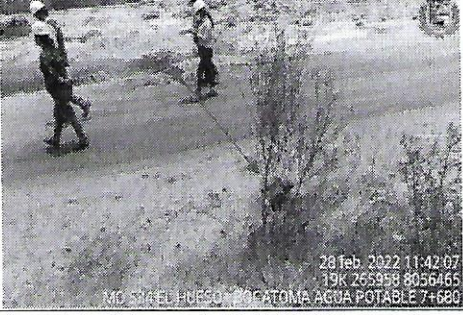
| <b>Comentario:</b> En la progresiva Km 5+980 del tramo se evidencia la existencia de un bache irregular en el camino vecinal, tal característica no fue considerada en el inventario vial presentado.<br><b>Fuente:</b> Visita de recopilación de información e inspección al servicio del 28 de febrero de 2022. | <b>Comentario:</b> En la progresiva Km 7+680 del tramo se observa la presencia de un pase de agua de regadío cruzando por debajo del camino vecinal, tal característica no fue considerada en el inventario vial presentado.<br><b>Fuente:</b> Visita de recopilación de información e inspección al servicio del 28 de febrero de 2022. |

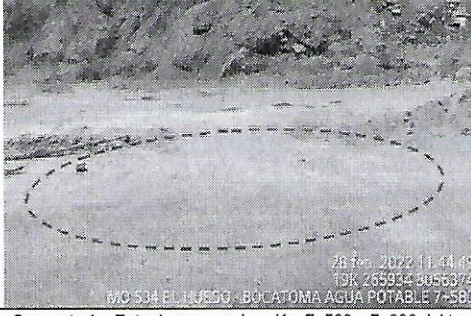
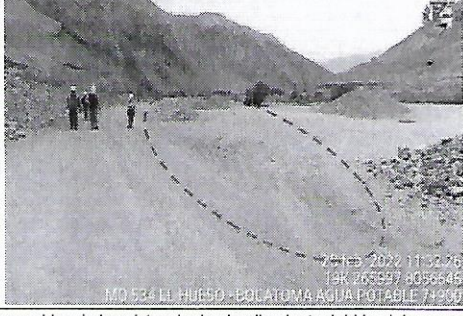
| <b>Comentario:</b> Entre las progresivas Km 7+580 a 7+900 del tramo se evidencia la existencia de ahuellamiento debido al desgaste superficial en los ingresos a la cantera de agregados contiguos al camino, tales características no fueron consideradas en el inventario vial presentado.<br><b>Fuente:</b> Visita de recopilación de información e inspección al servicio del 28 de febrero de 2022. | |

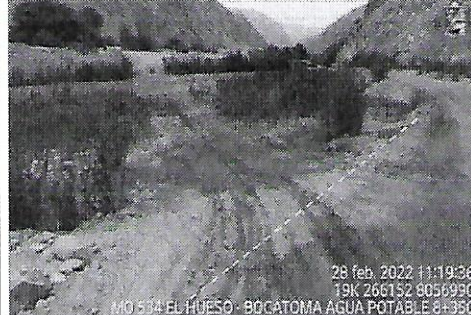
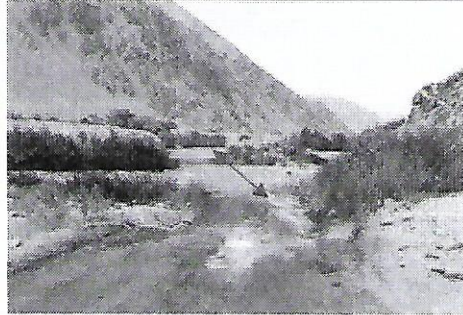
| <b>Comentario:</b> En la progresiva Km 8+500 del tramo se observan deformaciones por salida desde el cruce del río Osmore (lodazal), tal característica no fue considerada en el inventario vial presentado.<br><b>Fuente:</b> Visita de recopilación de información e inspección al servicio del 28 de febrero de 2022. | <b>Comentario:</b> Entre las progresivas 8+150 y 8+200 del tramo se evidencia la existencia de un cruce de la vía con el cauce del río Osmore, tal característica no fue considerada en el inventario vial presentado.<br><b>Fuente:</b> Visita de recopilación de información e inspección al servicio del 28 de febrero de 2022. |

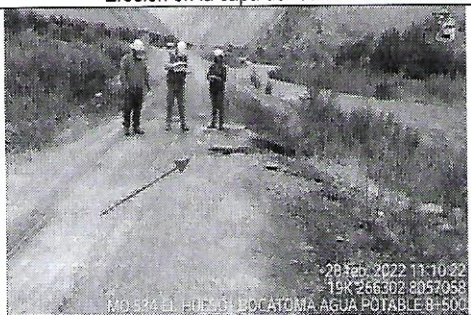
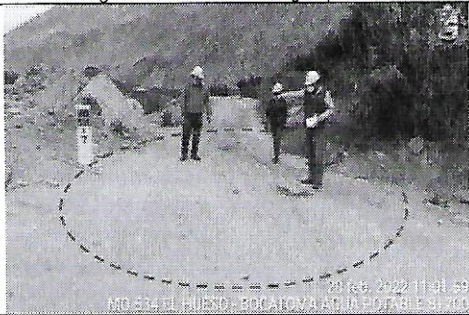
| <p><b>Fotografía n.° 19</b><br/>Erosión en la capa de rodadura</p> <p><b>Comentario:</b> En la progresiva Km 8+500 del tramo se observa la erosión de la superficie de rodadura por escurrimientos de agua (cultivo), tal característica no fue considerada en el inventario vial presentado.<br/><b>Fuente:</b> Visita de recopilación de información e inspección al servicio del 28 de febrero de 2022.</p> | <p><b>Fotografía n.° 20</b><br/>Ingreso a bocatoma de agua potable</p> <p><b>Comentario:</b> En la progresiva Km 8+700 del tramo se observa la existencia de ahuellamiento debido al desgaste superficial en el ingreso a la bocatoma de agua potable contiguo al camino, tal característica no fue considerada en el inventario vial presentado.<br/><b>Fuente:</b> Visita de recopilación de información e inspección al servicio del 28 de febrero de 2022.</p> |

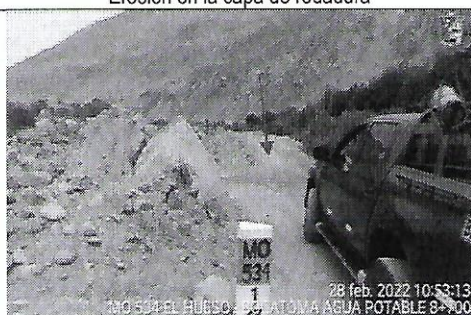
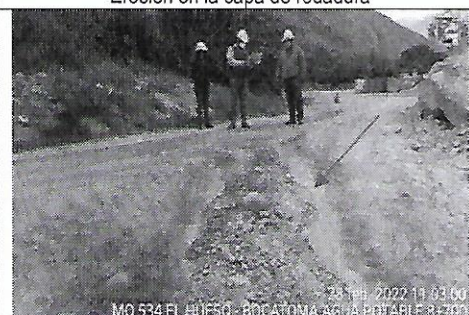
| <p><b>Fotografía n.° 21</b><br/>Erosión en la capa de rodadura</p> <p><b>Comentario:</b> En la progresiva Km 8+690 del tramo se observa la erosión de la superficie de rodadura por escurrimientos de agua (cultivo), tal característica no fue considerada en el inventario vial presentado.<br/><b>Fuente:</b> Visita de recopilación de información e inspección al servicio del 28 de febrero de 2022.</p> | <p><b>Fotografía n.° 22</b><br/>Erosión en la capa de rodadura</p> <p><b>Comentario:</b> En la progresiva Km 8+690 del tramo se observa la erosión de la superficie de rodadura por escurrimientos de agua (cultivo), tal característica no fue considerada en el inventario vial presentado.<br/><b>Fuente:</b> Visita de recopilación de información e inspección al servicio del 28 de febrero de 2022.</p> |

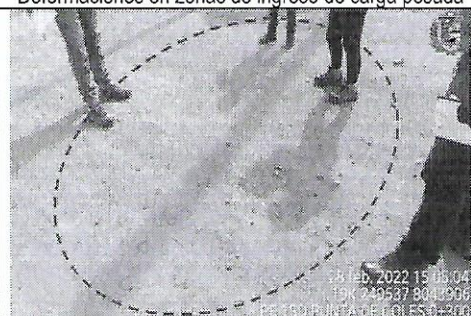
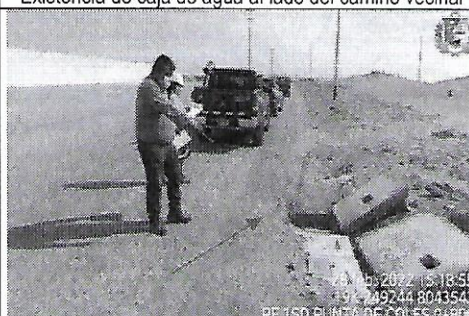
| <p><b>Fotografía n.° 23</b><br/>Deformaciones en zonas de ingreso de carga pesada</p> <p><b>Comentario:</b> En la progresiva Km 0+300 del tramo se observa ahuellamiento debido al desgaste superficial en zonas de curva por el tráfico en la zona, tal característica no fue considerada en el inventario vial presentado.<br/><b>Fuente:</b> Visita de recopilación de información e inspección al servicio del 28 de febrero de 2022.</p> | <p><b>Fotografía n.° 24</b><br/>Existencia de caja de agua al lado del camino vecinal</p> <p><b>Comentario:</b> En la progresiva 0+800 del tramo se observa la presencia de una caja de concreto (para agua) descubierta al lado derecho de la sección vial de la calzada, tal característica no fue considerada en el inventario vial presentado.<br/><b>Fuente:</b> Visita de recopilación de información e inspección al servicio del 28 de febrero de 2022.</p> |
