INFORME DE CONTROL ESPECÍFICO N° 021-2023-2-0264-SCE

**SERVICIO DE CONTROL ESPECIFICO A HECHOS CON PRESUNTA
IRREGULARIDAD A MUNICIPALIDAD DISTRITAL DE LA
ESPERANZA-TRUJILLO**

**“LICENCIAS DE EDIFICACIÓN Y CONFORMIDAD DE OBRA DE LOS
PROYECTOS DE VIVIENDAS DE INTERÉS SOCIAL
CORRESPONDIENTES AL PROGRAMA TECHO PROPIO EN LA
MODALIDAD DE CONSTRUCCIÓN EN SITIO PROPIO EN EL
DISTRITO DE LA ESPERANZA – PROVINCIA DE TRUJILLO –
DEPARTAMENTO DE LA LIBERTAD”**

PERÍODO: 1 DE ENERO DE 2021 AL 30 DE DICIEMBRE DE 2022

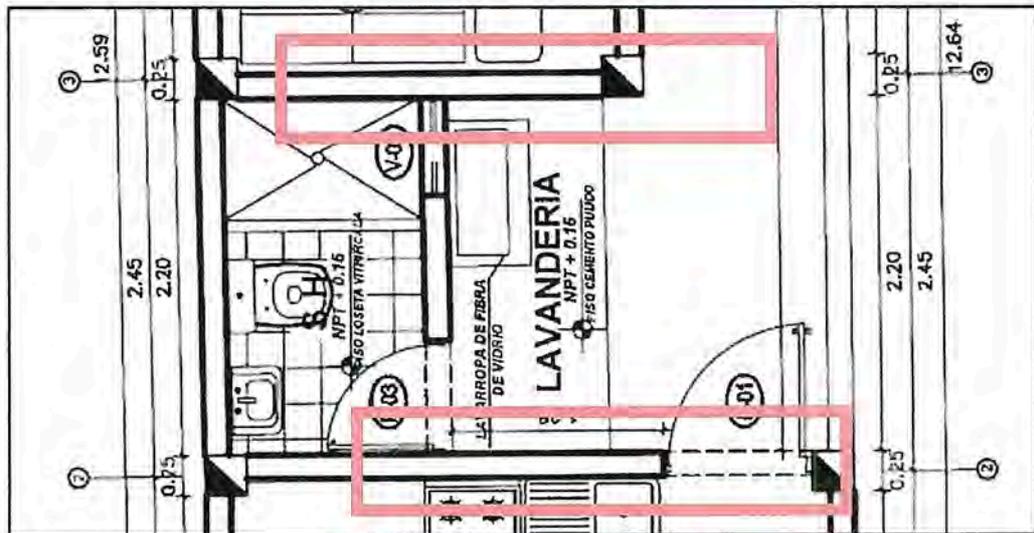
Imagen n.º 1

Fuente: Lamina A-01 del expediente N° 20736-2021-1 (Apéndice n.º 12).

Cabe precisar que en el expediente no se ha colocado los planos de Estructuras con los cambios efectuados; sin embargo, en el expediente 05489-2021-1³² (Apéndice n.º 12) en el cual se encuentra la Lamina E-01 y en la sección Especificaciones Generales detalla que el recubrimiento de losa es de 2.5 cm y el de vigas y columnas peraltadas 3.00 cm.

Por otro lado, es de indicar que las cangrejeras o segregación son vacíos que existen, debido a una deficiente mezcla de concreto o dosificación de los materiales (porcentaje de arena, piedra, cemento y agua); al respecto en la Norma E060 Concreto Armado del Reglamento Nacional de Edificaciones, capítulo 5 Calidad del Concreto en el numeral 5.2 Dosificación del Concreto; especifica "(a) Se logre la trabajabilidad y consistencia que permitan colocar fácilmente el concreto dentro del encofrado y alrededor del refuerzo bajo las condiciones de colocación que vayan a emplearse, sin segregación ni exudación excesiva. (...)

Coligiéndose así que la vivienda de la señora Emérita Avalos Viuda De Flores se encontró con deficiencias constructivas, a pesar de ello el ingeniero Víctor Humberto Díaz Burgos emitió el informe n.º 0016-2022-MDE/GDUPT-SGHUC-VHDB recibido el 21 de enero de 2022 (**Apéndice n.º 12**) y el subgerente de Habilitaciones Urbanas y Catastro visó el citado informe, sin informar dichas deficiencias; lo que a su vez ha conllevado a que se emita el documento Conformidad de Obra y declaratoria de Edificación n.º 04-2022-MDE-GDUPT de 31 de enero 2022 (**Apéndice n.º 12**).

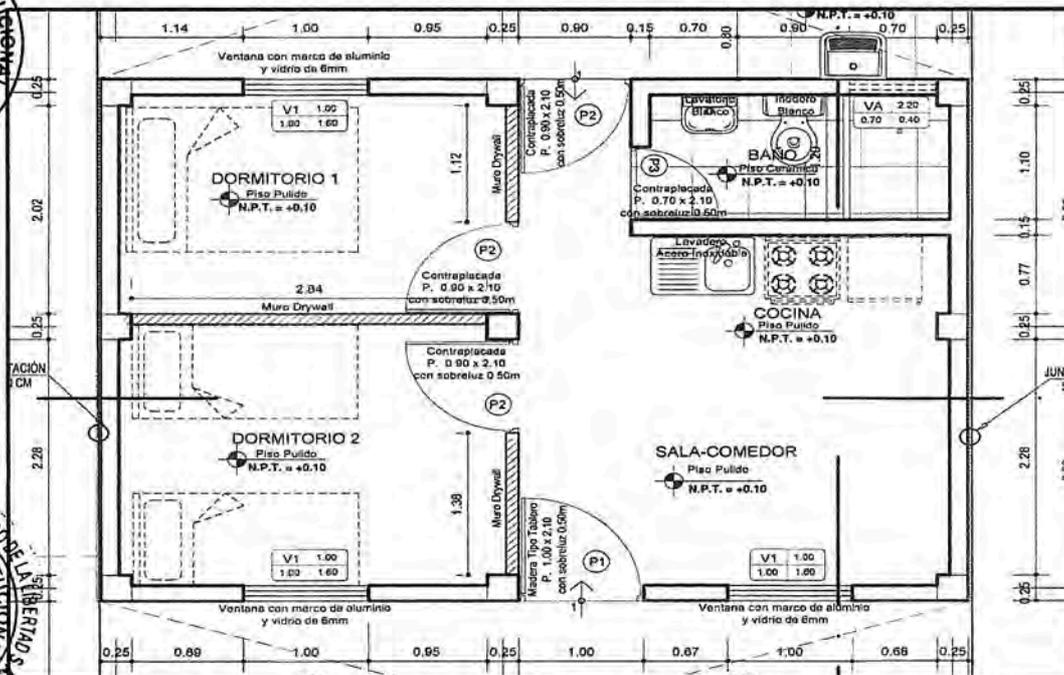
Imagen n.º 2

Al respecto es de indicar que al ser una obra en variación significa que los planos han sido cambiados, por lo que, al verificar la Licencia de obra, el módulo cumplía con la siguiente arquitectura:

Fuente: Lamina A- 1 expediente N° 002319-2022-1 de 7 de febrero de 2022.

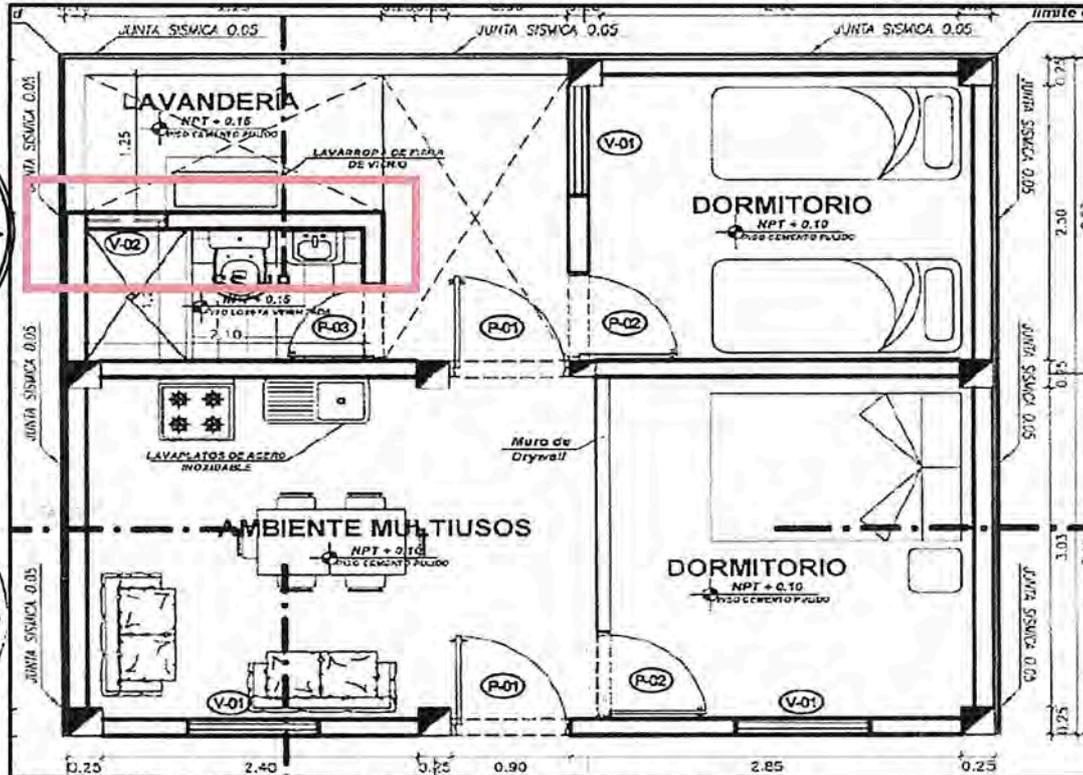
Imagen n.º 3

Fuente: Lamina A- 1 expediente N° 012335-2022-1 de 21 de julio de 2022.

Como se puede evidenciar en la zona marcada en la imagen anterior, demuestra la falta de columnas o unidad estructural vertical, considerando que esa zona esta techada y que inicialmente (imagen n.º 2) se ha considerado colocar nueve (9) columnas, pero finalmente se ejecutaron ocho (8) de ellas, sin fundamento y sin presentar los planos o memoria de caculo estructural que sustente dicho cambio.

Coligiéndose así que la vivienda la señora Lazo Valdez Lizbeth Jaqueline se encontró deficiencias estructurales en el proceso constructivo, a pesar de ello el ingeniero Víctor Humberto Díaz Burgos emitió n.º 0348-2022-MDE/GDUPT-SGHUC-VHDB y el subgerente de Habilitaciones Urbanas y Catastro visó el Informe n.º 0348-2022-MDE/GDUPT-SGHUC-VHDB (**Apéndice n.º 17**), lo que conllevó a la se emisión del documento Conformidad de Obra y Declaratoria de Edificación n.º 150-2022-MDE-GDUPT de 12 de agosto de 2022.

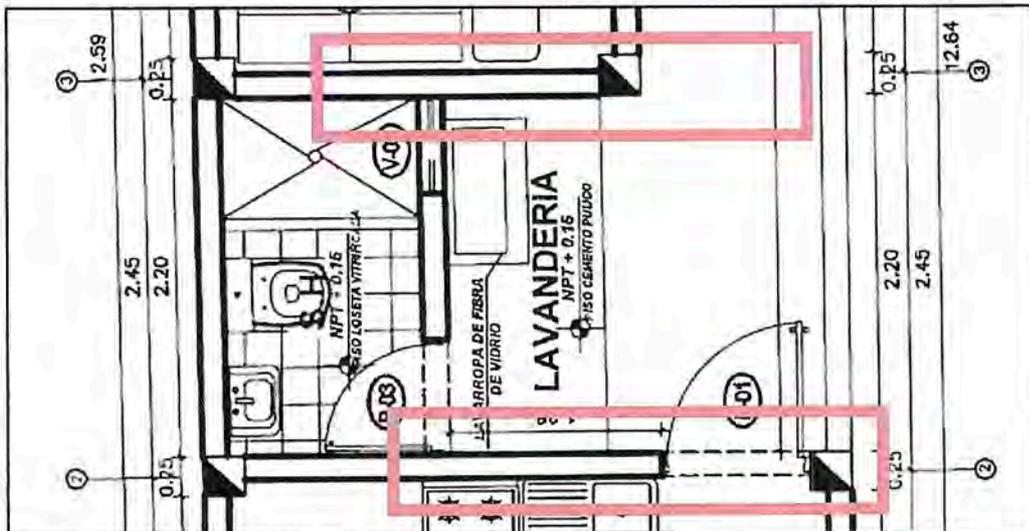
Imagen n.º 1

Propio (...) ¹⁰³; a pesar que, el 13 de julio de 2023, se realizó la visita a la vivienda, plasmada en el Acta de Visita y suscrita por el ingeniero Víctor Humberto Díaz Burgos, Subgerente de Habilitaciones Urbanas y Catastro, la arquitecta Milagros Magdalena Castillo Cerna y la señora Emérita Avalos Viuda De Flores, en la cual se detalla que la vivienda en cuenta con cangrejeras ¹⁰⁴ y acero expuesto, en las zonas que se muestran a continuación:

Fuente: Lamina A-01 del expediente N° 20736-2021-1.

¹⁰³ Cabe indicar que, la vivienda de la señora Emérita Avalos Viuda De Flores se encontró con deficiencias constructivas, a pesar de ello el ingeniero Víctor Humberto Díaz Burgos emitió y el subgerente de Habilitaciones Urbanas y Catastro visó el informe N° 0016-2022-MDE/GDUPT-SGHUC-VHDB recibido el 21 de enero de 2022, sin haber informado que existían deficiencias.

¹⁰⁴ Es de indicar que las cangrejeras o segregación son vacíos que existen, debido a una deficiente mezcla de concreto o dosificación de los materiales (porcentaje de arena, piedra, cemento y agua); al respecto en la Norma E060 Concreto Armado del Reglamento Nacional de Edificaciones, capítulo 5 Calidad del Concreto en el numeral 5.2 Dosificación del Concreto; específica "(a) Se logre la trabajabilidad y consistencia que permitan colocar fácilmente el concreto dentro del encofrado y alrededor del refuerzo bajo las condiciones de colocación que vayan a emplearse, sin segregación ni exudación excesiva. (...).
