INFORME DE AUDITORÍA N° 031-2023-2-0337-AC

**AUDITORÍA DE CUMPLIMIENTO
INTENDENCIA NACIONAL DE BOMBEROS DEL PERÚ
O INBP**

**"GESTIÓN DE VEHÍCULOS, INFRAESTRUCTURA Y
EQUIPAMIENTO DE LAS COMPAÑÍAS DE BOMBEROS:
SANTIAGO ANTÚNEZ DE MAYOLO, CARAZ,
SALVADORA CHIMBOTE Y BUENOS AIRES -
COMANDANTE ISMAEL POMAR ITURRINO"**

**PERÍODO: 1 DE ENERO DE 2021 AL 31 DE DICIEMBRE
DE 2022**

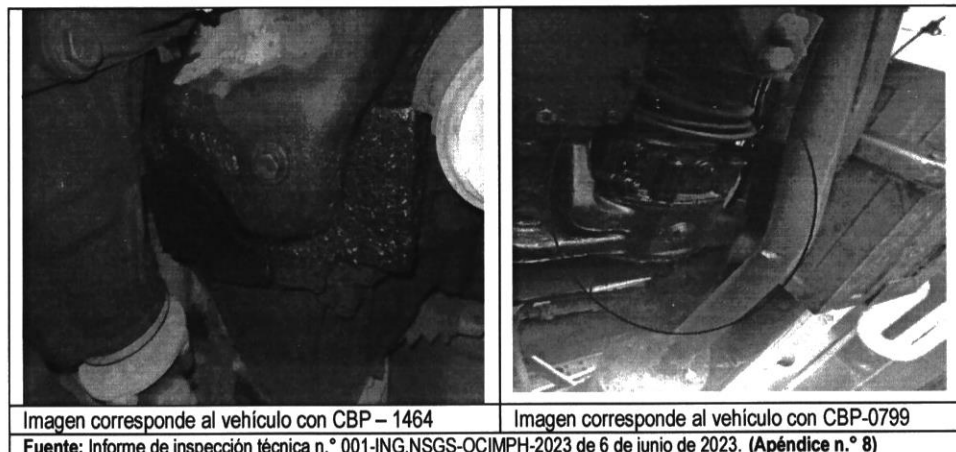
PANEL FOTOGRAFICO N° 1
FUGA DE ACEITE

| Tipo de Vehículo | Código CBP N° | Compañía de Bomberos N° | Estado | Observación ² |
|---|---|---|---|--|
| Camioneta | 1464 | 84 | Operativo | Presenta fuga de aceite por la transmisión de la doble tracción, posible fallo de sellos y empaquetaduras, lo que podría generar una disminución del nivel de aceite que lubrica el mecanismo de piñones que acciona la doble tracción; este desperfecto ocasiona una pobre lubricación de las piezas metálicas generando un desgaste acelerado y acortando la vida útil del equipo; situación que pone en manifiesto la necesidad de la realización del servicio de mantenimiento correctivo, en busca de reparar los defectos que están afectando el funcionamiento y la seguridad del vehículo. |

Imagen corresponde al vehículo con CBP – 1464

Imagen corresponde al vehículo con CBP-0799

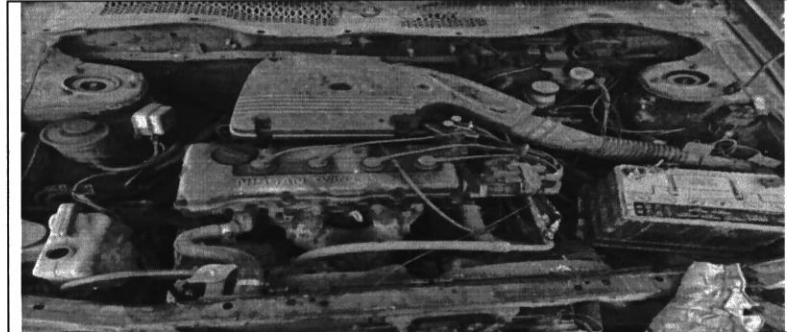
IMAGEN N° 2
ESTADO EXTERNO DEL MOTOR

Imagen corresponde al vehículo con CBP-0212

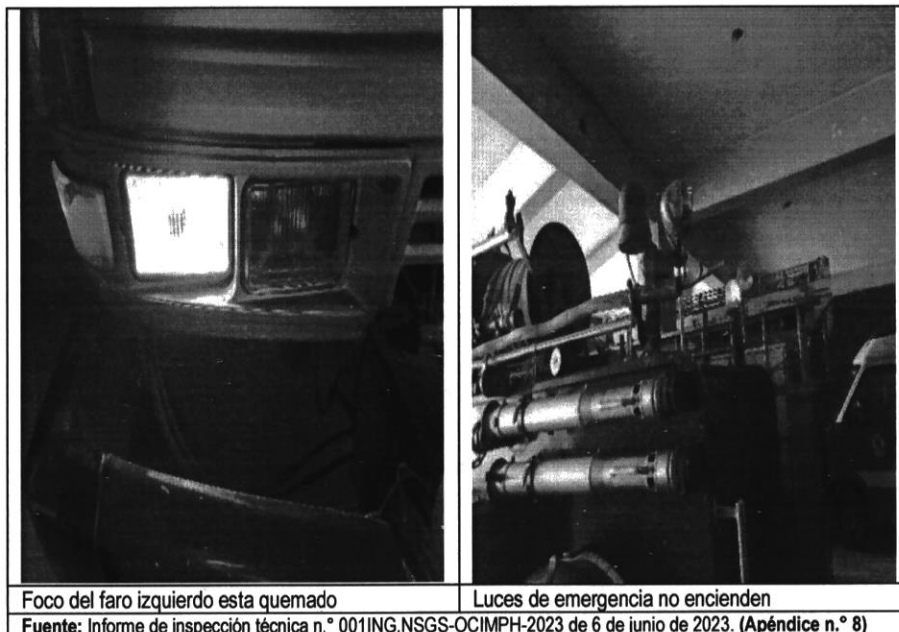
PANEL FOTOGRÁFICO N° 2
DEFICIENCIAS EN EL SISTEMA ELÉCTRICO

No obstante, se advirtió deficiencias en el sistema eléctrico, así como presencia de fugas de aceite por diversas zonas del motor y transmisión, como se muestra en las siguientes imágenes:

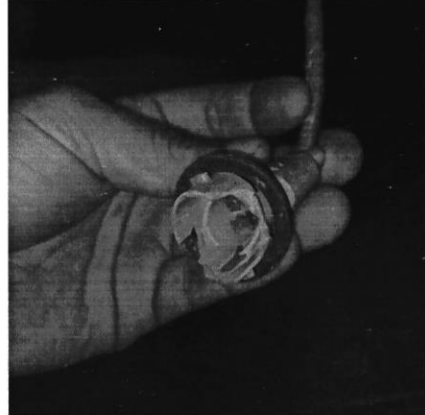
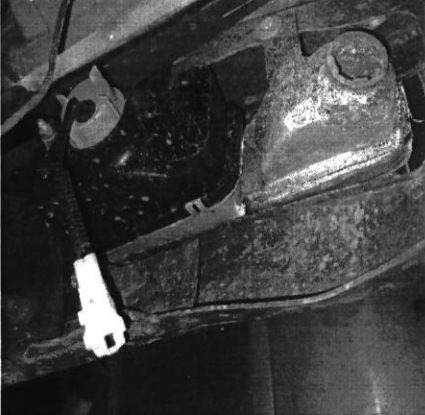
PANEL FOTOGRÁFICO N° 4
DEFICIENCIAS EN EL SISTEMA ELÉCTRICO

Neblineros instalados en su posición, no cuentan con el cableado y faros ámbar

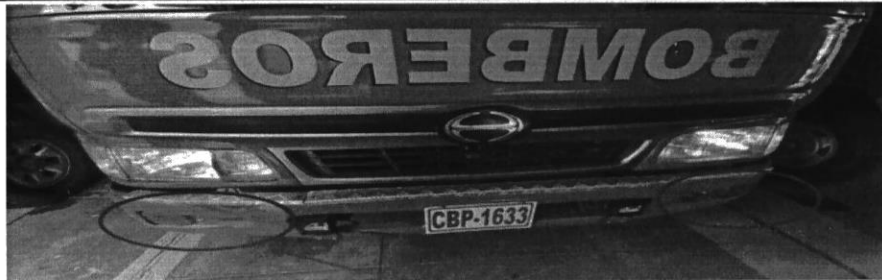
Faros no encienden

Los faros ámbar delanteros no encienden al no contar con conexión eléctrica.

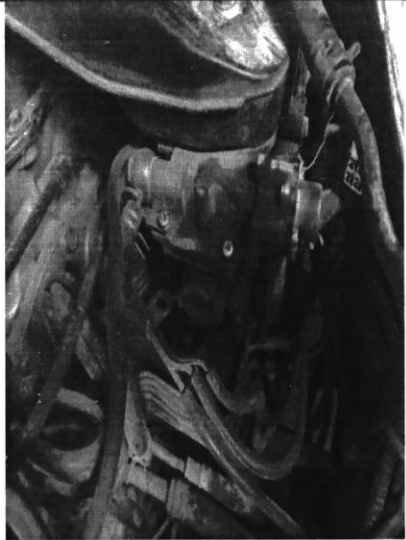
No obstante, se advirtió que el carburador presenta fuga de combustible (al arrancar el motor se presentó un olor a gasolina pese a que se cubrió el compartimiento del motor) y fuga de aceite por la unión entre el motor y la transmisión, como se muestra en las siguientes imágenes:

| El carburador presenta fuga de combustible. | Fuga de aceite por la unión entre el motor y la transmisión. |

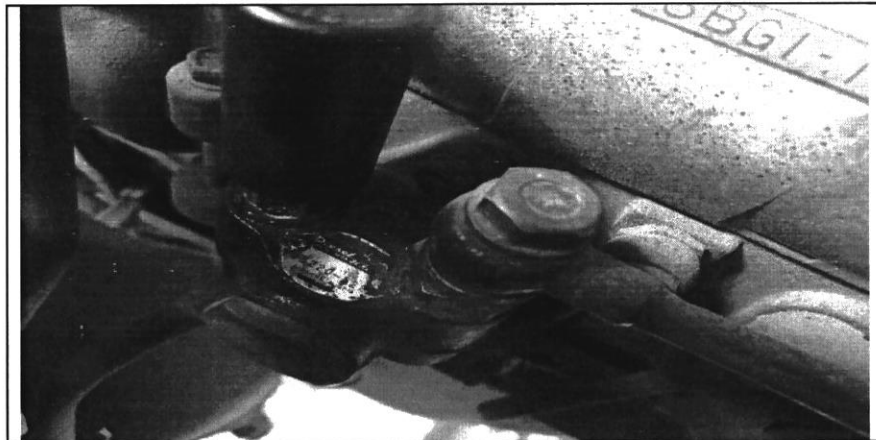
**IMAGEN N° 3
INSTALACIÓN DE CEBADOR DE COMBUSTIBLE**

Sin embargo, se advirtió que la bomba de inyección no contaba con un cebador nuevo, y al accionarlo presentó fuga de combustible, fuga de aceite por el múltiple escape lo cual indica que el motor presentaría problemas graves de desgaste o deterioro de empaques, la cabina del camión no está centrada, lo cual dificulta el levantamiento para las inspecciones del sistema del motor, ello afecta el sellado del sistema de admisión de aire, ya que la toma de aire no coincide con el conducto de ingreso de aire por el filtro, lo cual genera que la admisión del motor absorba mayor contaminación, agua y otros objetos que obstruirían el paso del aire, como se muestra en las siguientes imágenes:

La bomba de inyección no contaba con un cebador nuevo y al accionarlo presentó fuga de combustible.
Fuente: Informe de inspección técnica n.° 001ING.NSGS-OCIMPH-2023 de 6 de junio de 2023. (Apéndice n.° 8)

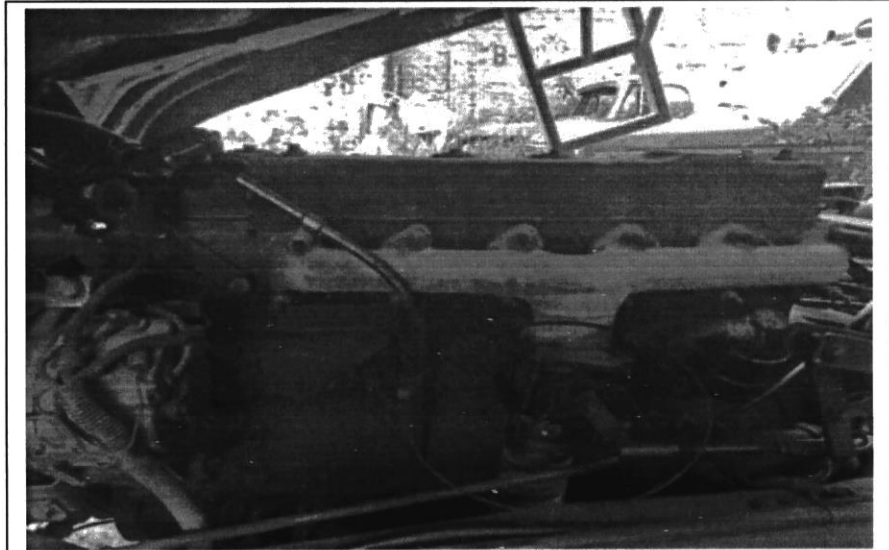
IMAGEN N° 4
FUGA DE ACEITE

Se observa fuga de aceite por el múltiple escape.

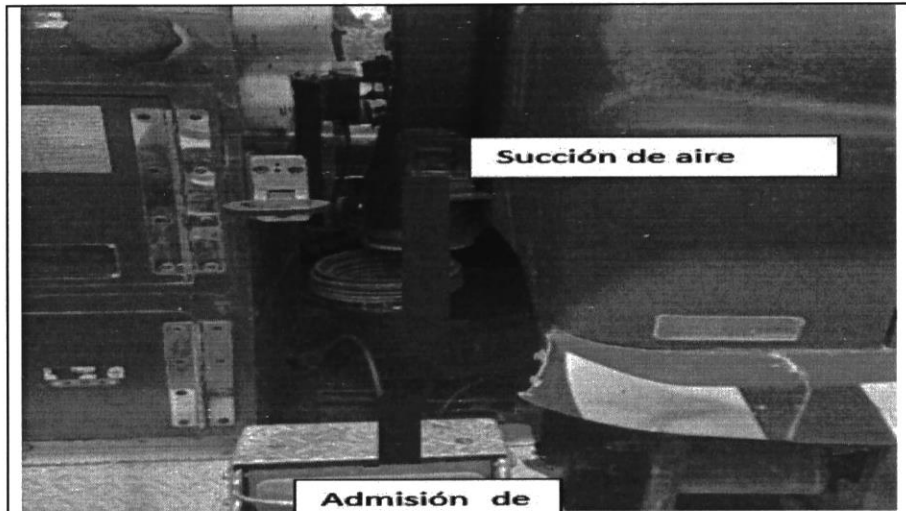
IMAGEN N° 5
ADMISIÓN DE AIRE

Se observa que la cabina del cambio no está centrada.

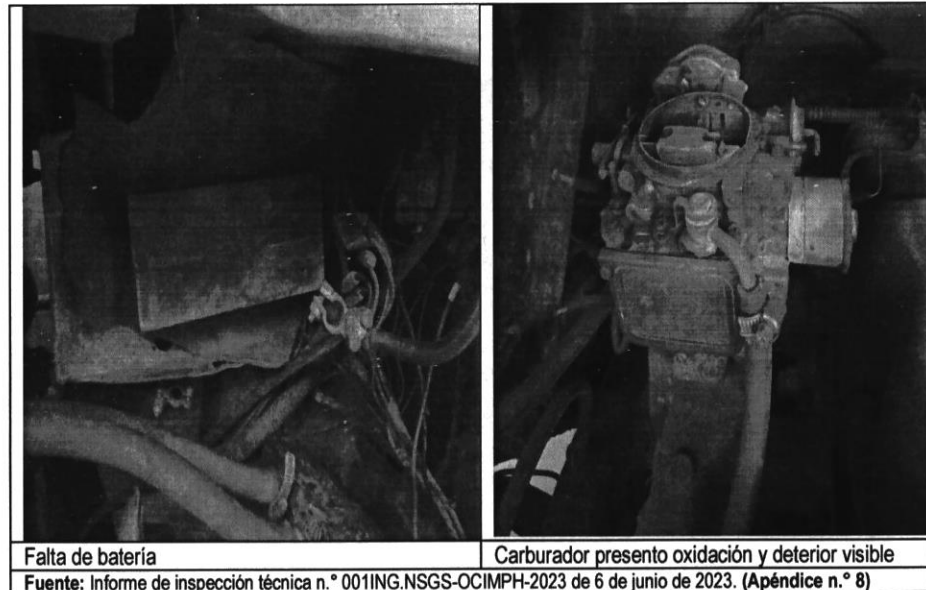
PANEL FOTOGRÁFICO N° 6
FALTA DE BATERÍA Y DEFICIENCIAS EN EL CARBURADOR

Sin embargo, se advirtió que el vehículo no cuenta con batería, el radiador presentaba fugas, el agua con oxido se quedó impregnada en las aletas del radiador, fuga de aceite por la tapa de balancines, el carburador presenta oxidación y deterior visible, no cuenta con conexiones de combustible lo cual impide el encendido de la camioneta, como se muestra en las siguientes imágenes:

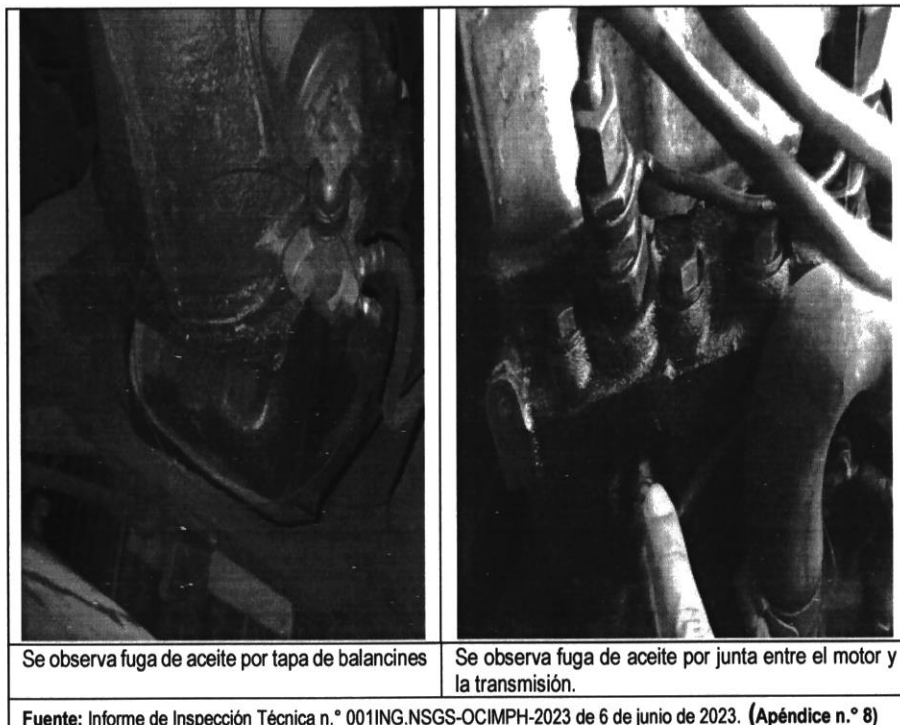
PANEL FOTOGRÁFICO N° 9
FUGA DE ACEITE

Sin embargo, se advirtió fuga de aceite por la tapa de balancines y fuga de aceite por junta entre el motor y la transmisión, como se muestra en la siguiente imagen:

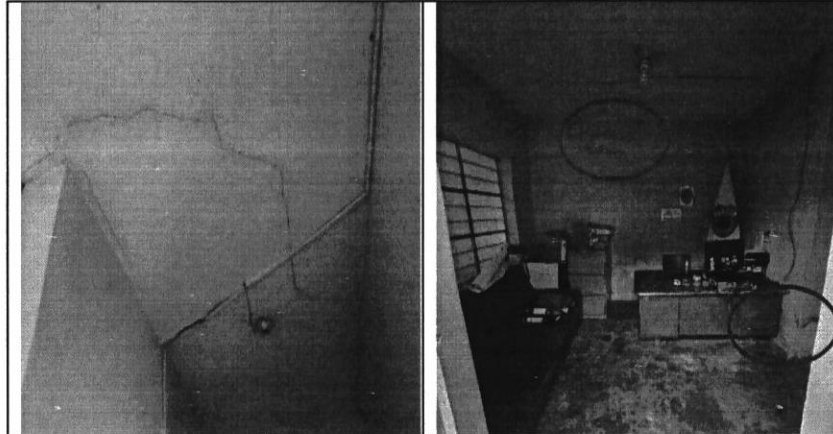
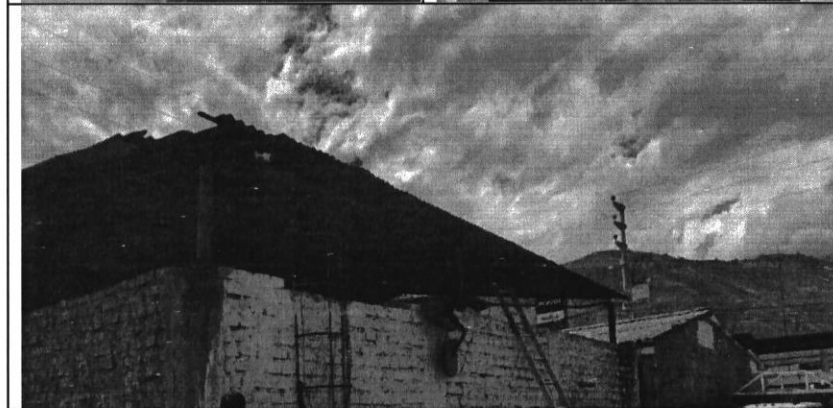
PANEL FOTOGRÁFICO N° 10
TECHO DETERIORADO, HUMEDAD EN PAREDES Y DEFICIENTE SISTEMA DE EVACUACIÓN DE AGUAS PLUVIALES

El 12 de mayo de 2023 Carlos Omar Jara Guerrero, Primer Jefe de la Compañía de Bomberos n.° 181 de Caraz, procedieron a suscribir el Acta de Inspección Física n.° 002-2023-MPH-OCI/AC, evidenciando techos deteriorados, humedad en las paredes y cielos rasos originado por un deficiente de evacuación de aguas pluviales; fallas estructurales y erosión de las unidades de albañilería, muros del cerco perimétrico de la edificación principal y los ambientes acondicionados para uso de cocina, sala star, patio de máquinas y equipos de seguridad, se apreció fallas por corte en los muros de ladrillo artesanal debido a defectos en su procedimiento constructivo, las demoliciones realizadas y el anclaje de estructuras de soporte para la cobertura metálica que se construyó para la adecuación de nuevos ambientes e instalaciones precarias y provisionales con cables que se encuentran expuestos,

Techo deteriorado, presencia de humedad y deficiente sistema de evacuación de aguas pluviales
Fuente: Informe Técnico n.° 001-2023-MPH-OCI/YRSO de 6 de junio de 2023. (Apéndice n.° 9)

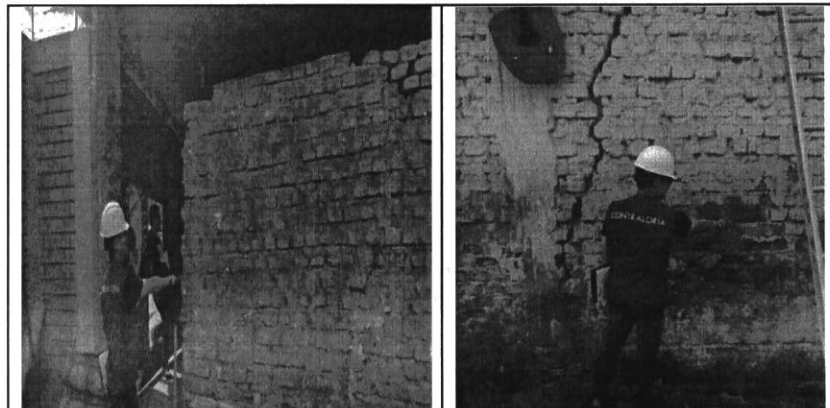
PANEL FOTOGRÁFICO N° 11
FALLAS ESTRUCTURALES

Fallas por corte en los muros de ladrillo artesanal y fallas estructurales en el cerco perimetrico
Fuente: Informe Técnico n.° 001-2023-MPH-OCI/YRSO de 31 de mayo de 2023. (Apéndice n.° 9)

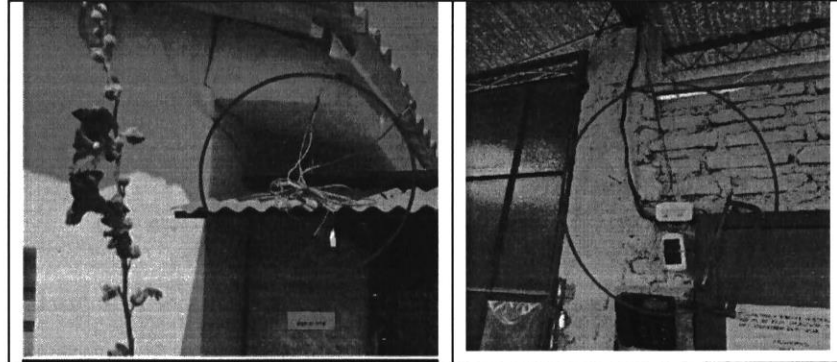
PANEL FOTOGRÁFICO N° 12
CABLES EXPUESTOS

focos, interruptores y tomacorrientes deteriorados que se encuentran precariamente instalados, como se puede apreciar en las siguientes imágenes:

Instalaciones precarias y provisionales

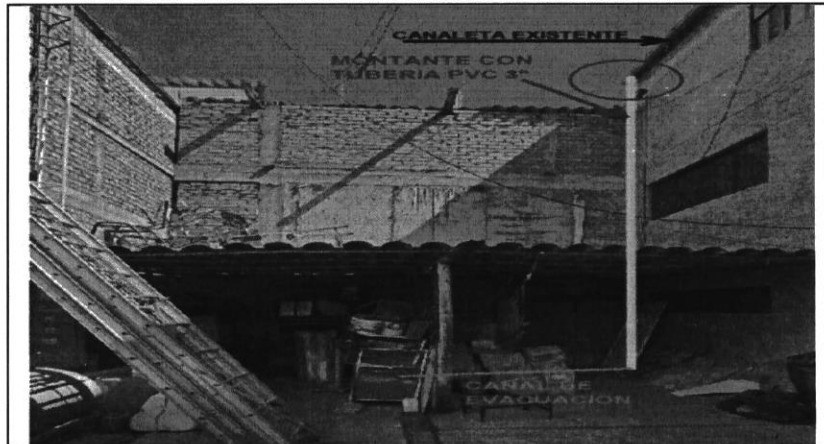
IMAGEN N° 7
CARENCIA DE SISTEMA DE EVACUACIÓN DE AGUAS PLUVIALES

Carencia de sistema de evacuación de aguas pluviales.

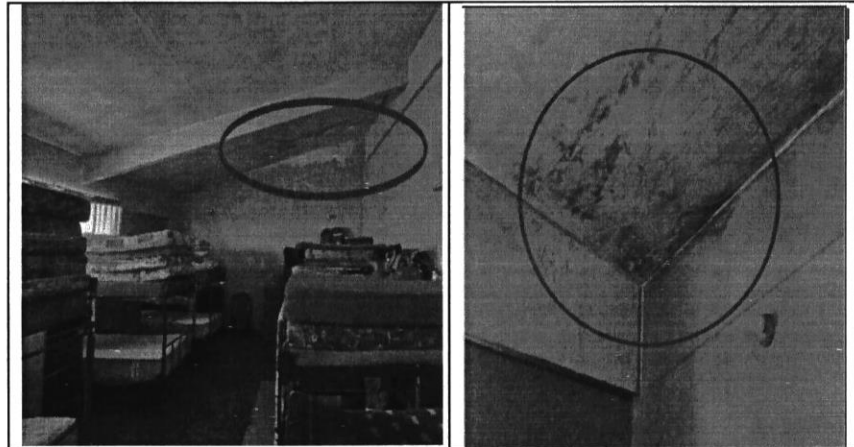
**PANEL FOTOGRAFICO N° 13
HUMEDAD EN LOS CIELOS RASOS**

Presencia de humedad en los cielos rasos de los techos.

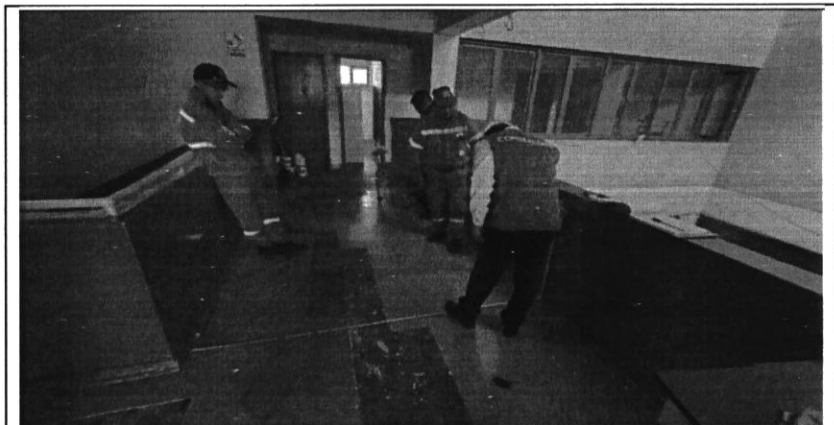
**IMAGEN N° 8
PISO EN MAL ESTADO**

Se observo ventanas, piso y pintura de las paredes en mal estado

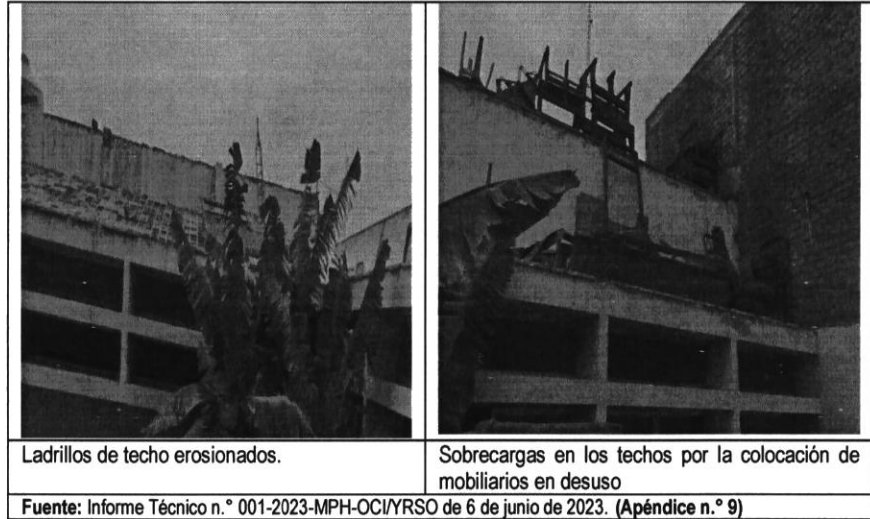
**IMAGEN N° 9
LADRILLOS EROSIONADOS Y SOBRECARGA EN EL TECHO**

El 16 de mayo de 2023 Jorge Luis Macines Ollanguez, Jefe de la Compañía de Bomberos “Buenos aires – Comandante Ismael Pomar Iturrino n.° 107” de Nuevo Chimbote, procedimos a suscribir el Acta de Inspección Física n.° 003-2023-MPH-OCI/AC, evidenciando ladrillos de techo que se encuentran expuestos con signos de erosión, asimismo, se pudo apreciar sobrecargas en los techos por la colocación de mobiliarios en desuso y carecen de mantenimiento necesario para su conservación y pisos cerámicos enchapados deteriorados, como se muestran en las siguientes imágenes:

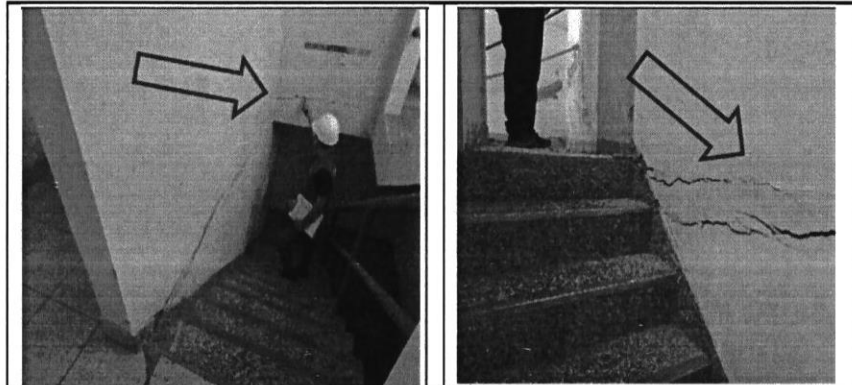
PANEL FOTOGRÁFICO N° 15
FALLAS ESTRUCTURALES EN ESCALERAS

Fallas estructurales en las escaleras del segundo nivel y pasillos.

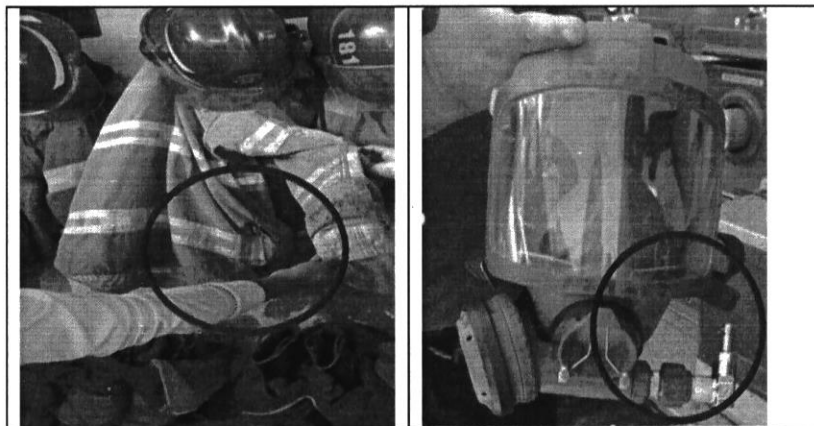
PANEL FOTOGRÁFICO N° 17
EQUIPO DE PROTECCIÓN PERSONAL Y EQUIPO DE PROTECCIÓN RESPIRATORIA
AUTÓNOMA EN MAL ESTADO

La Compañía de Bomberos cuentan con tres (3) EPRA las mismas que no reciben mantenimientos; además, no cuentan con Sistema de Recarga de Cilindros (Estación de llenado de cilindros de aire), y los EPP's presentan cintas, bandas y puños de las chaquetas/sacos desgastados, rotos, descoloridos, a pesar de ello son usados por el personal bomberil.

Las cintas, bandas y puños de las chaquetas /sacos, se encuentran descosidos y rotos

La máscara que forma parte del EPRA, en mal estado, no cuenta con la válvula del respirador.

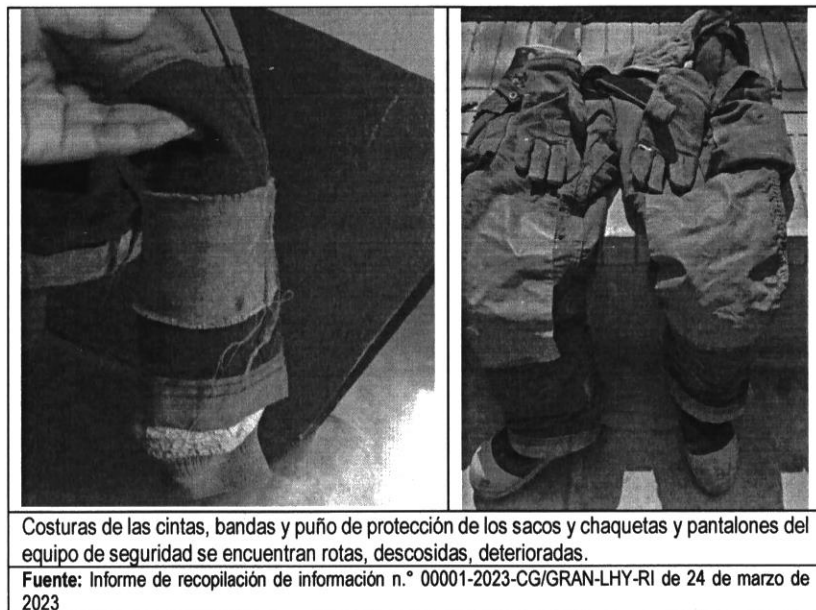
PANEL FOTOGRÁFICO N° 20
EQUIPOS DE PROTECCIÓN PERSONAL EN MAL ESTADO

La Compañía de Bomberos cuenta con cinco (5) EPRA en regular estado, no cuentan con Sistema de Recarga de Cilindros (Estación de llenado de cilindros de aire), por lo que, las recargas la realizan en la Compañía de Bomberos Salvadora - Chimbote; los EPP's se encuentran en mal estado.

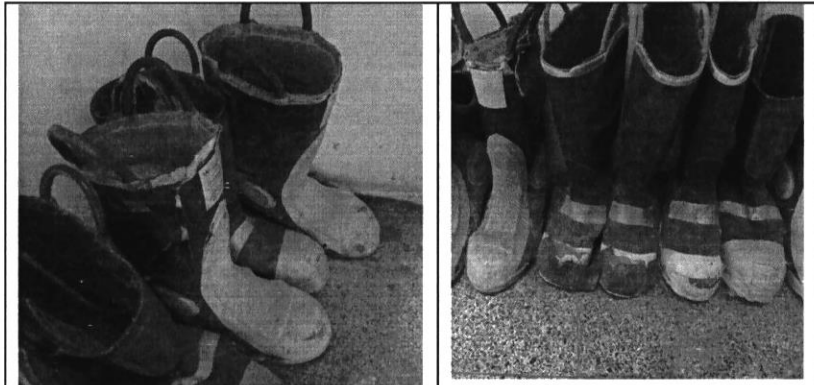
PANEL FOTOGRÁFICO N° 21
BOTAS DETERIORADAS

Botas contra incendio, complemento de los EPP's, están deteriorados y rotas
