LA CONTRALORÍA
GENERAL DE LA REPÚBLICA DEL PERÚ

**ÓRGANO DE CONTROL INSTITUCIONAL
MUNICIPALIDAD PROVINCIAL DE HUANTA**

**INFORME DE CONTROL ESPECÍFICO
N° 052-2023-2-0363-SCE**

**"EJECUCIÓN DE LA OBRA: CREACIÓN DE LA LOSA
MULTIDEPORTIVA EN LA LOCALIDAD DE
HUAYNACANCHA DEL DISTRITO DE UCHURACCAY,
PROVINCIA DE HUANTA, DEPARTAMENTO DE
AYACUCHO, BAJO LA MODALIDAD DE
ADMINISTRACIÓN DIRECTA"**

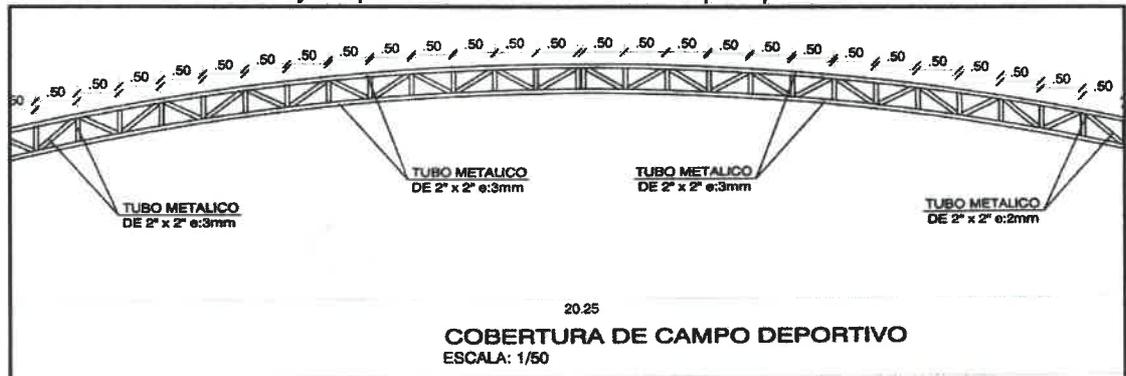
Imagen n.º 2
Tijeral que sostiene la cobertura del campo deportivo

El plano "Detalles", lámina n.º 07 y las especificaciones técnicas de la partida 09.01.01 Tijeral de L=22ml del expediente técnico de la Obra, establecieron que los tubos metálicos usados para la construcción de los tijerales (brida superior, brida inferior y diagonales), tienen una sección de 2"x2" con un espesor de e=3mm, tal como se aprecia en la siguiente imagen:

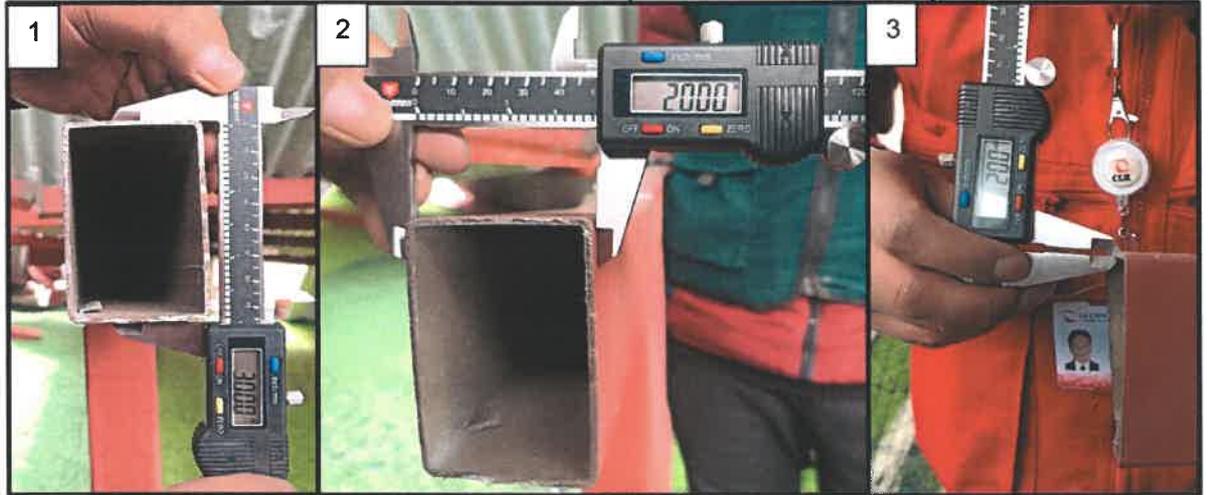
Fotografías n.ºs 1, 2 y 3
Dimensiones del tubo metálico usado para la construcción de los tijerales

2023-CG/OC0363-SCE1 (Apéndice IT n.º 40); así como, lo revelado en el informe técnico n.º 01-2023-MPH/OCI/SCE de 28 de junio de 2023 (Apéndice n.º 3), se evidenció que las secciones usadas para los tubos metálicos fueron de 2"x3" con e=2 mm²⁷, mas no 2"x2" con e=3 mm, tal como se observa en las imágenes siguientes:

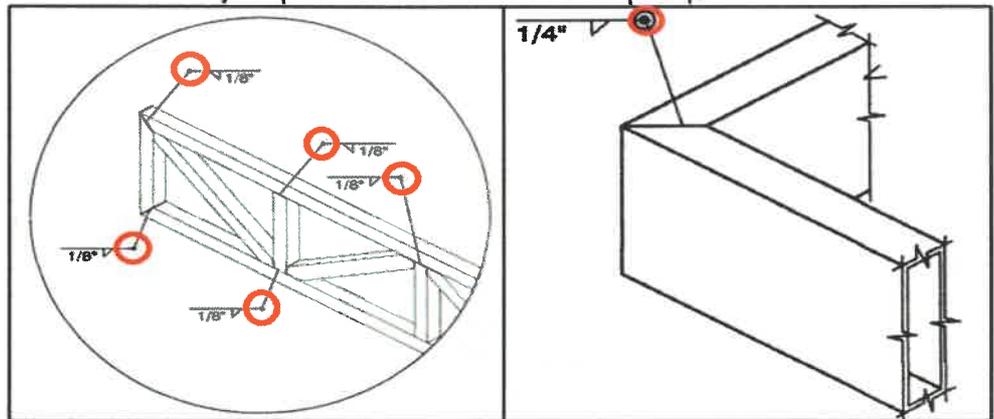
Imágenes n.ºs 3 y 4
Tijeral que sostiene la cobertura del campo deportivo

El plano "Detalle", lámina n.º 07, también establecía el tipo de soldadura a usarse para la construcción de la cobertura, tal como se aprecia en la imagen siguiente:

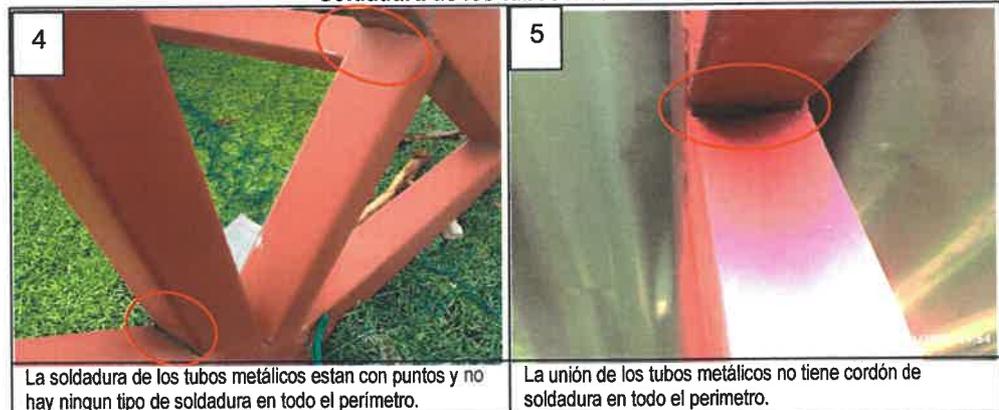
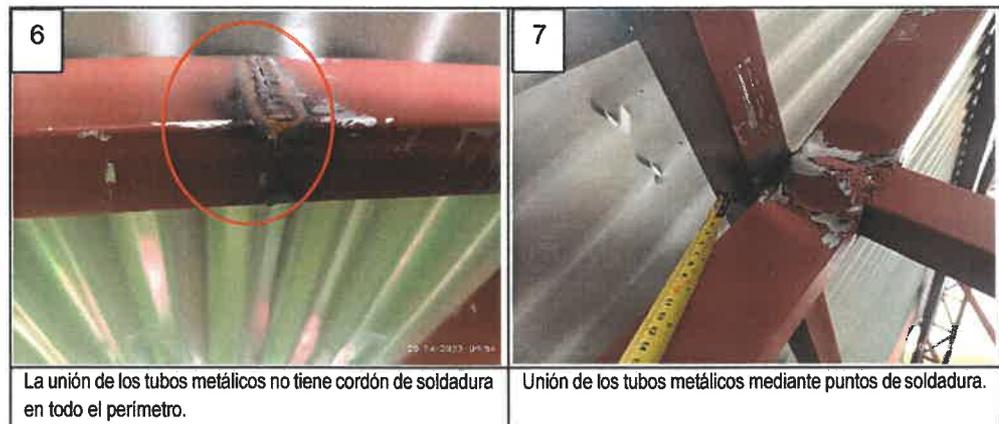
Fotografías n.ºs 4, 5, 6 y 7
Soldadura de los tubos metálicos

Lo descrito, se muestra en las siguientes imágenes:

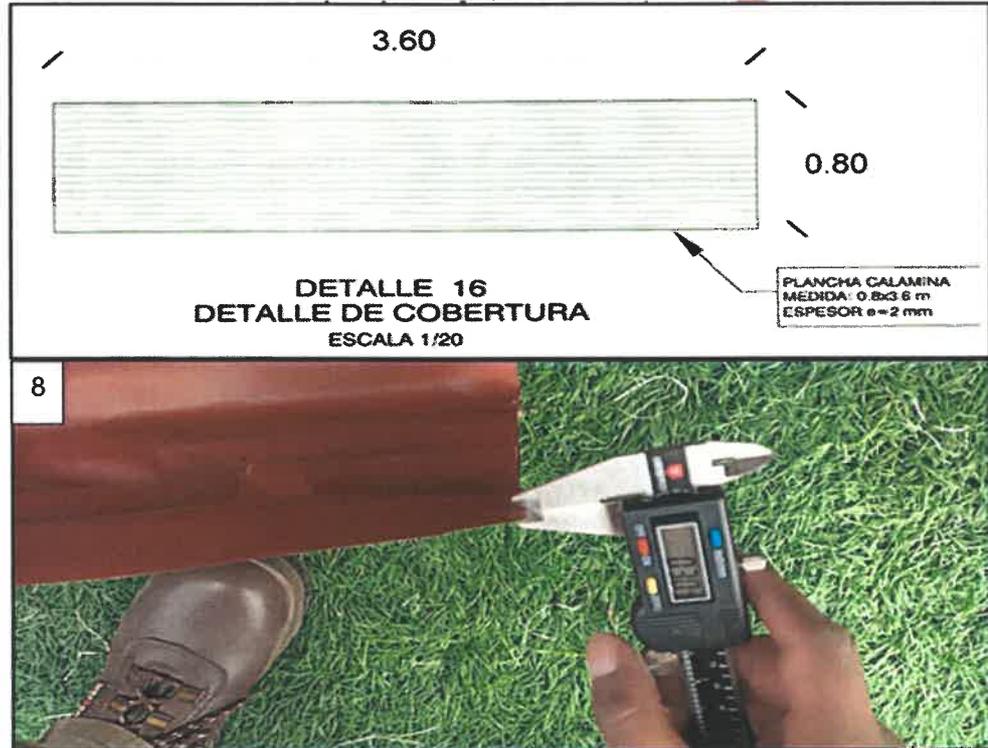
Imagen n.º 6 y fotografía n.º 8
Cubierta del campo deportivo y plano "Detalles", lámina n.º 07

Como se puede apreciar en la imágenes precedentes, se usó para la construcción de la cubierta del techo, calaminas con un espesor de 0.3 mm; las cuales fueron requeridas por el Residente de Obra mediante requerimiento n.º 006-2019-MDU/SGIP/CLMLH/LHHG-R.O de 10 de setiembre de 2019 (Apéndice IT n.º 21), luego el señor Lucio Hilmer Huamán Garamendi, residente de Obra, suscribió la solicitud y conformidad del pedido comprobante de salida (PECOSA) de 20 de setiembre de 2019 (Apéndice IT n.º 21); sin embargo, el expediente técnico indicaba usar planchas aluminizadas con espesor de 2mm, las cuales al tener un espesor mayor, soportarían mejor las cargas generadas por la condiciones climáticos propios de la zona. Esta situación no fue advertida oportunamente por el Supervisor de Obra tanto en la compra como en la instalación de dichas calaminas, efectuándose el pago mediante comprobante de pago n.º 927 de 26 de noviembre de 2019 (Apéndice IT n.º 21).

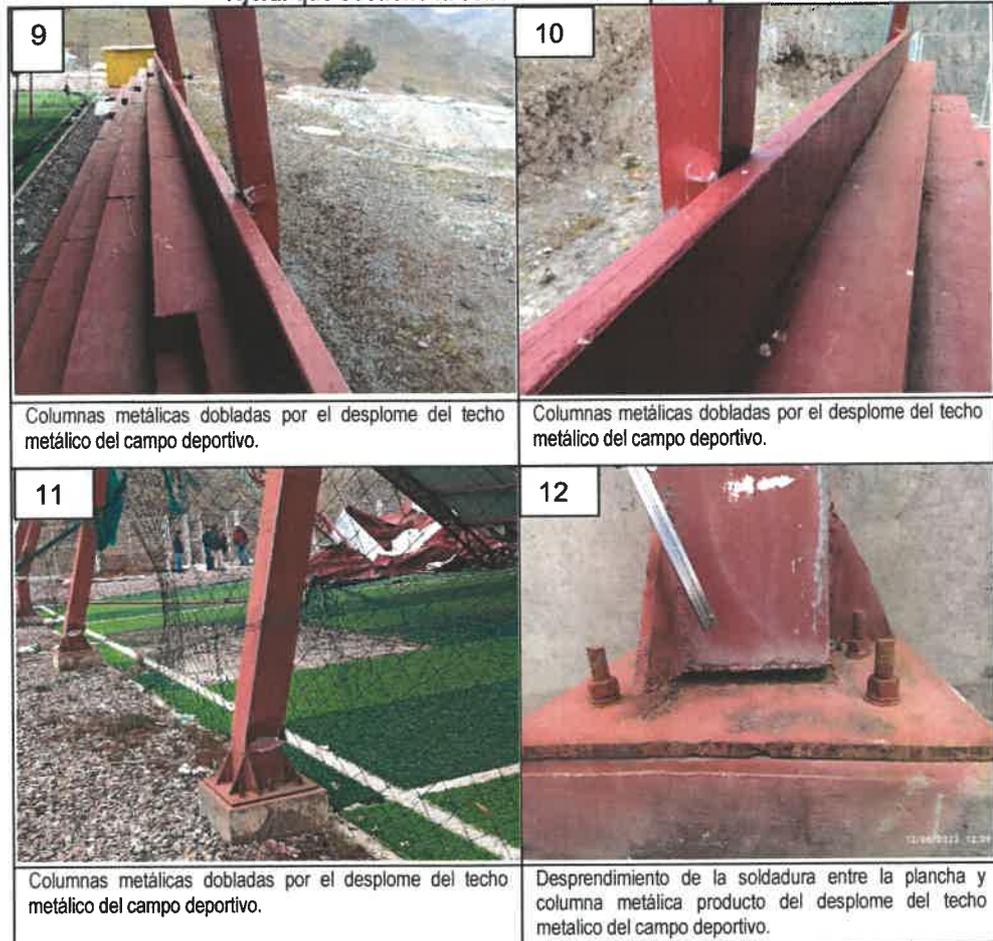
Fotografías n.ºs 9, 10, 11 y 12
Tijeral que sostiene la cobertura del campo deportivo

5.2. Colapso de la cobertura metálica y consecuente daño al césped sintético, columnas metálicas desde su base, arcos metálicos del campo deportivo y canaletas de evacuación pluvial.

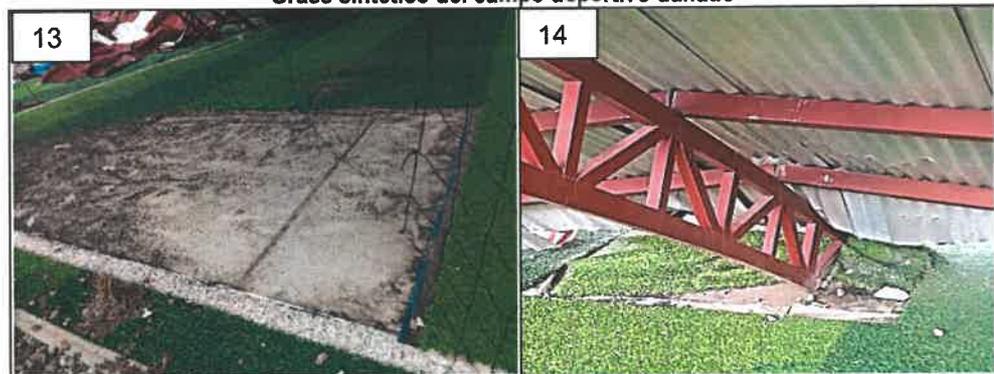
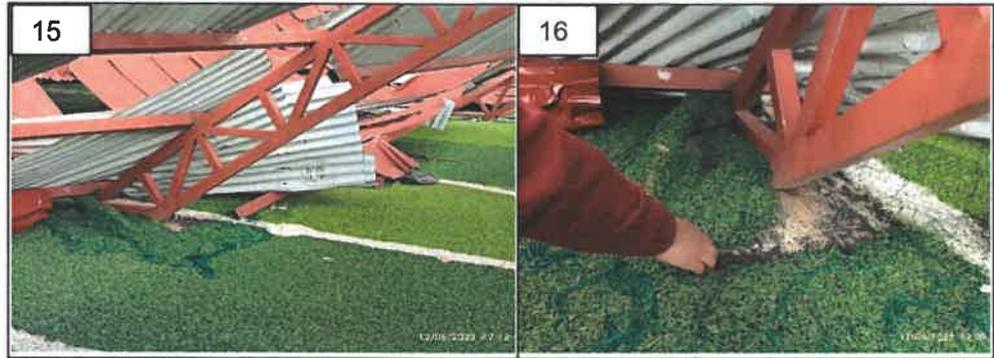
Fotografías n.ºs 13, 14, 15 y 16
Grass sintético del campo deportivo dañado

El grass sintético se encuentra dañado producto de la caída de la estructura metálica del techo, conforme se aprecia en las siguientes imágenes:

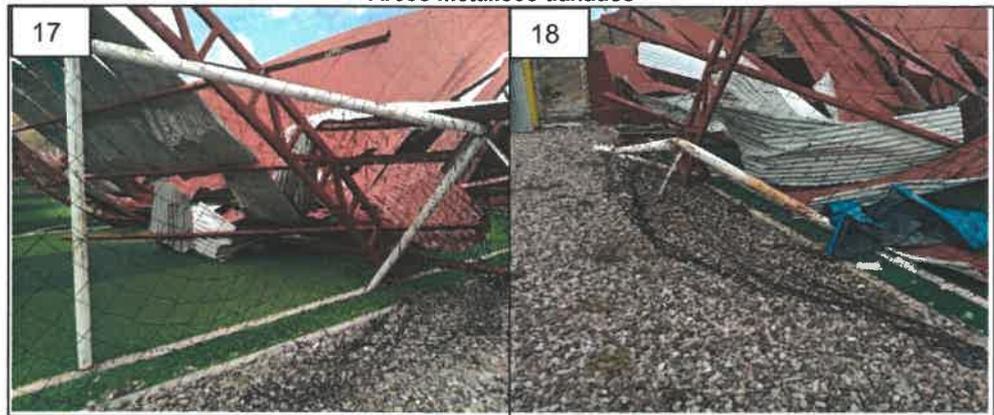
Fotografías n.ºs 17 y 18
Arcos metálicos dañados

Los arcos metálicos quedaron en mal estado por el desplome del techo metálico del campo deportivo, como se observan en las imágenes siguientes:

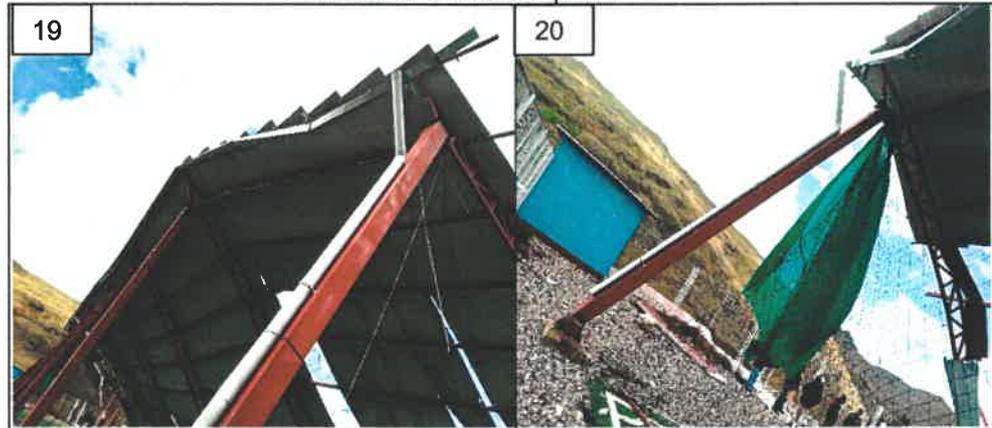
Fotografías n.ºs 19 y 20
Canaletas de evacuación pluvial dañados

➤ **De las canaletas de evacuación pluvial**
